**Universidad Nacional de La Plata
Facultad de Arquitectura y Urbanismo
Maestría en Conservación, Restauración e
Intervención del Patrimonio Arquitectónico y Urbano**

Ostende, un paseo costero por su historia urbana y sus obras fundacionales.

Proyectos de intervención para su recuperación y puesta en valor.

Alumno: Arq. Martín Bustillo

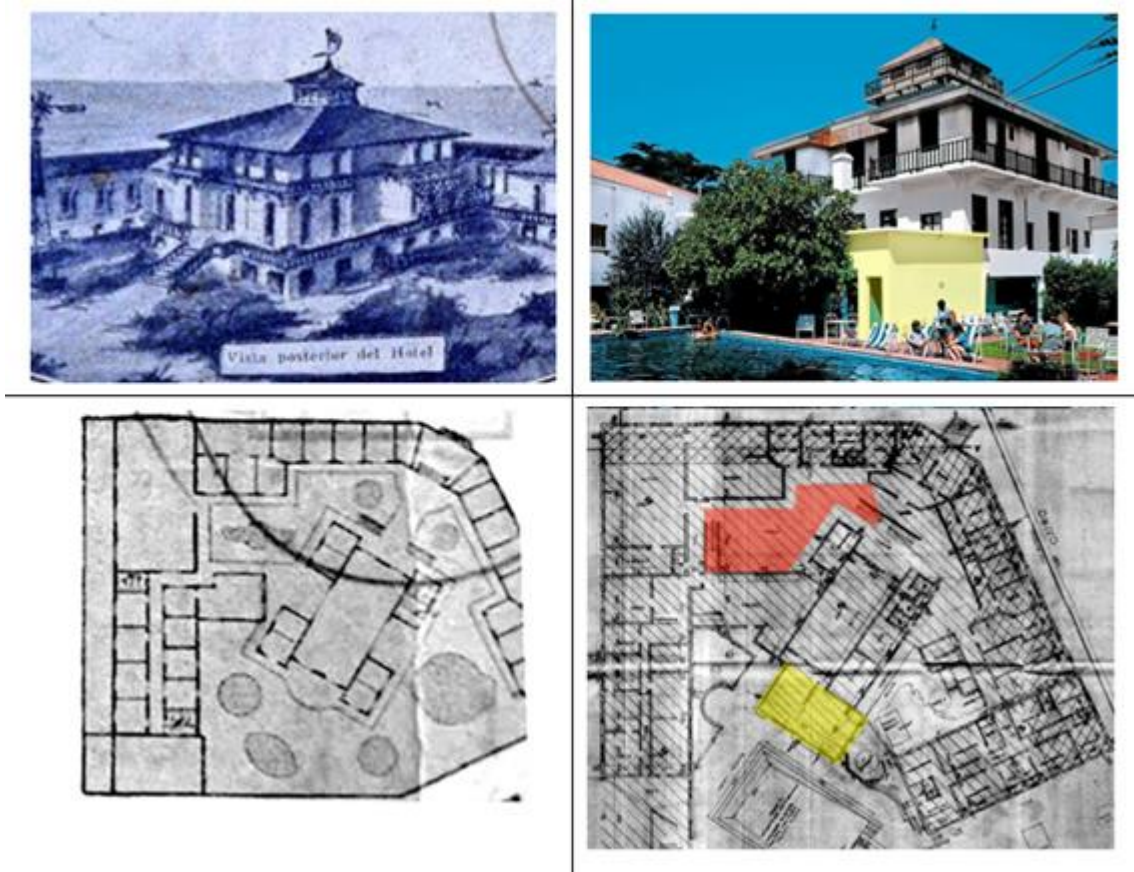
Figura N° 37

Recomendaciones de intervención.

Como podemos observar en la imagen y en el plano del proyecto original, el volumen marcado en amarillo no figuraba. Por lo tanto se recomienda su demolición, para liberar la fachada que da al jardín. Realizando esta operación, se va a poder apreciar en su totalidad dicha fachada. También se recomienda la remoción de la losa agregada con posterioridad, marcada en rojo, que cubrió lo que en su origen era un patio.
