# CONJUNTO EDIFICIO MINISTERIO DE AGROINDUSTRIA DE LA NACIÓN (ex Asilo Nocturno de la Capital)

“Desarrollo de los Instrumentos para la Conservación e Intervención del  
Patrimonio Arquitectónico. Hacia un Plan de Gestión”

Alumna: Arquitecta Claudia Verónica Spíquel DNI 22.302.168  
Director de tesis: Prof. Esp. Arq. Sergio Gutarra (FAU / CRIP / UNLP)

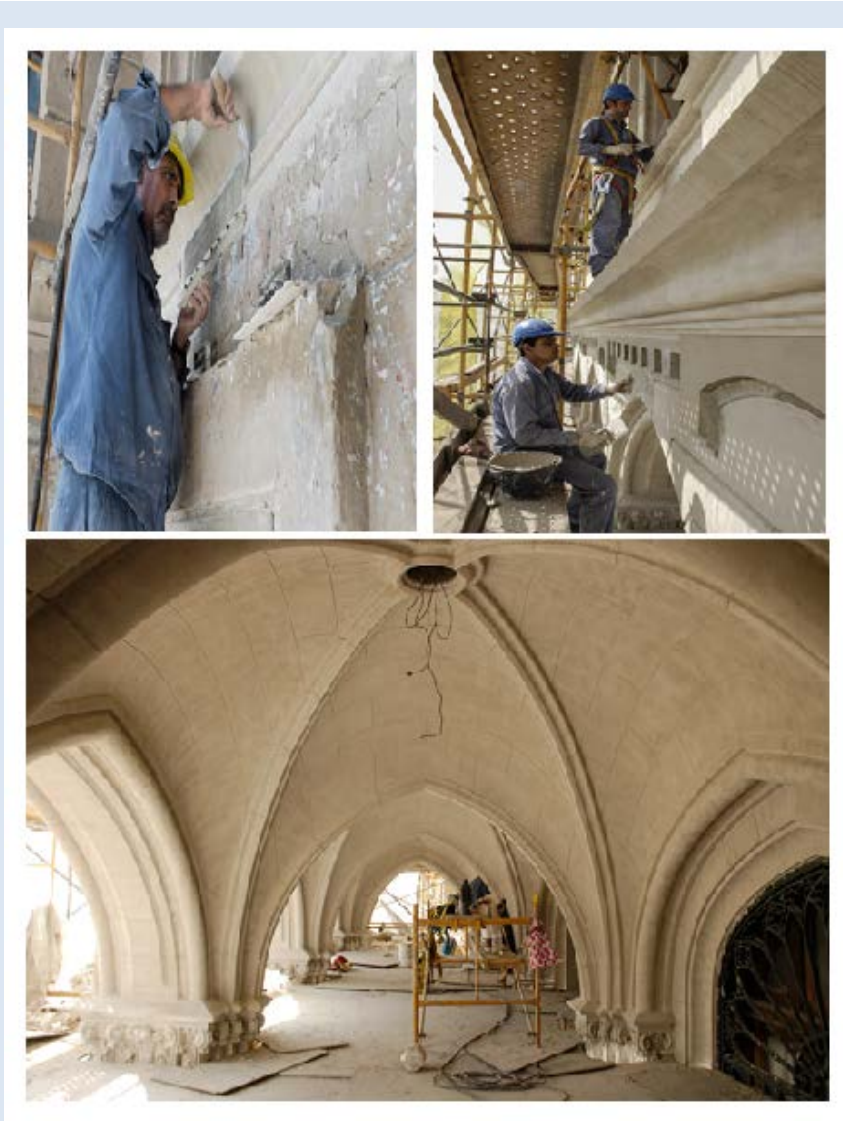
Esta fue una de las decisiones más importantes que se tomaron mientras se ejecutaban las tareas y que solo pudo ser evaluada una vez iniciada la obra. El criterio que se aplicó para este edificio se replicó luego para el resto. (Ver Fig. N° 44 a 46).

Fig. N° 44, 45 y 46.- Imágenes de los trabajos de intervención edilicia en revoques y cúpula de acceso al edificio de Paseo Colón 922. (Fotografías tomadas por la empresa CONSULPER S.A.)- Año 2012

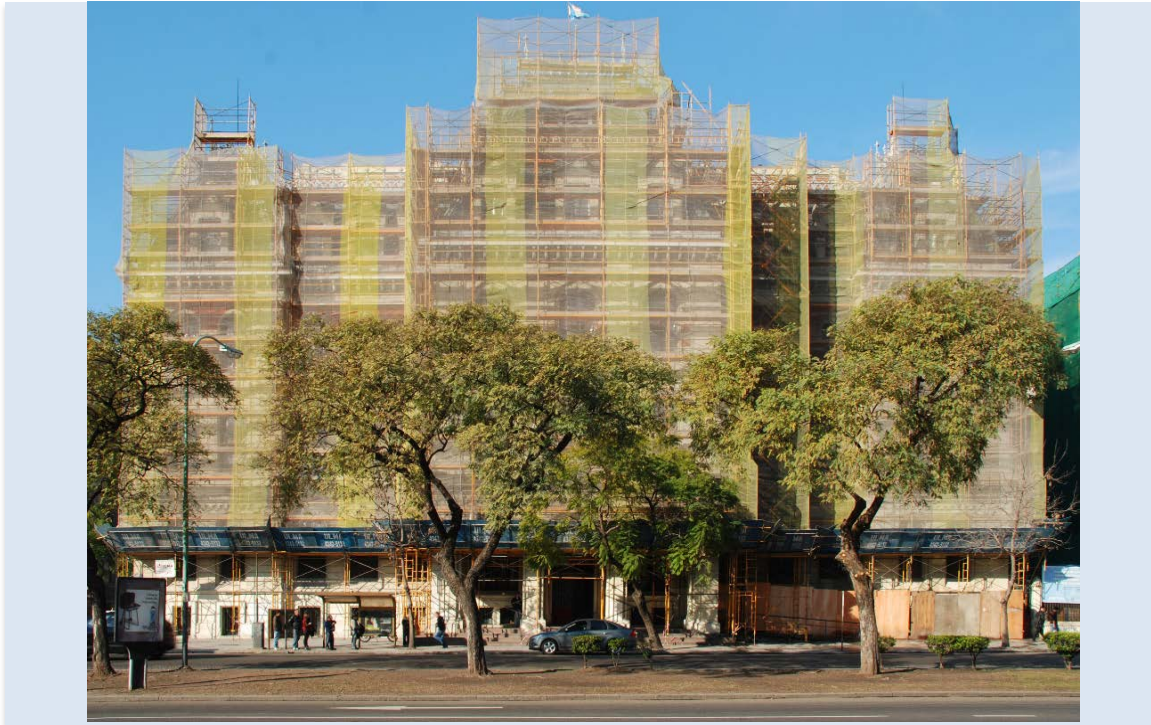
Fig. N° 47.- Fachada Edificio Paseo Colon N° 922 al inicio de los trabajos. (Fotografía a color de autor desconocido).

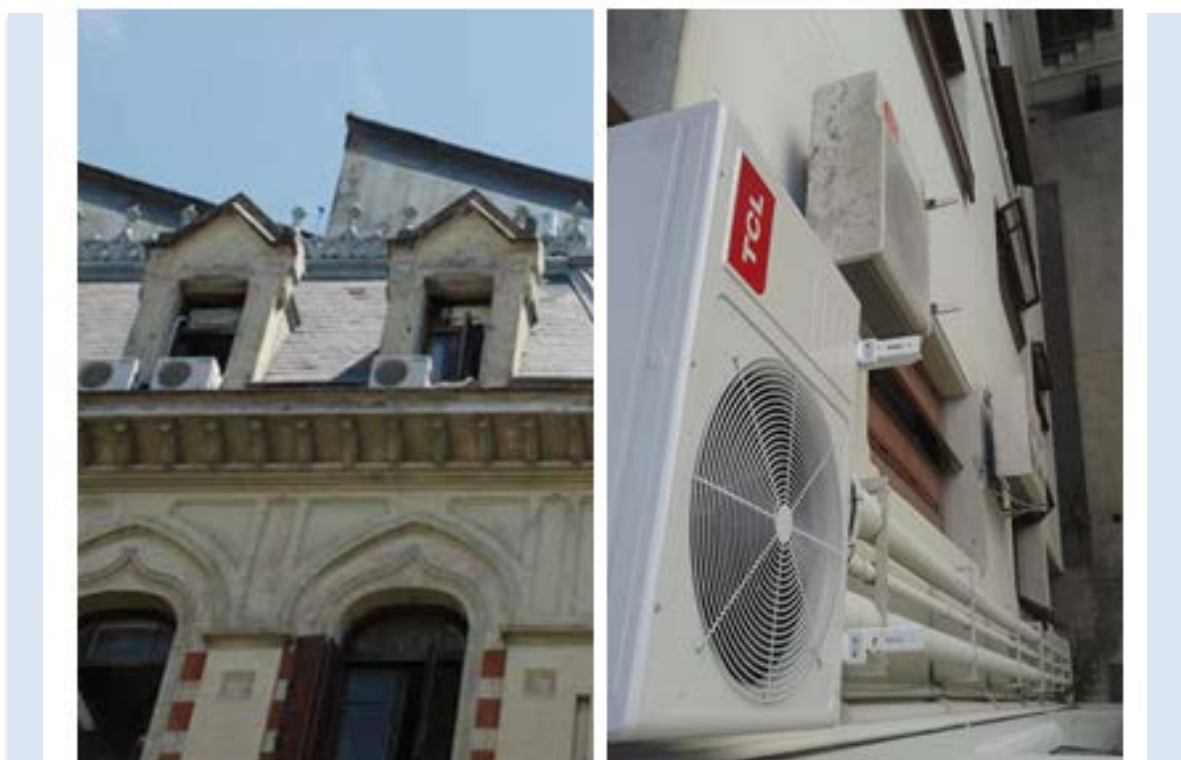
Fig. N° 53 y 54.- Imágenes fachada posterior (cara este) Edificio Paseo Colon N° 982 previo a las obras de readecuación y fachada interna una vez intervenida. (Autoría: Marta Casabene fotógrafa del Programa de Patrimonio Cultural del Ministerio de Agroindustria).

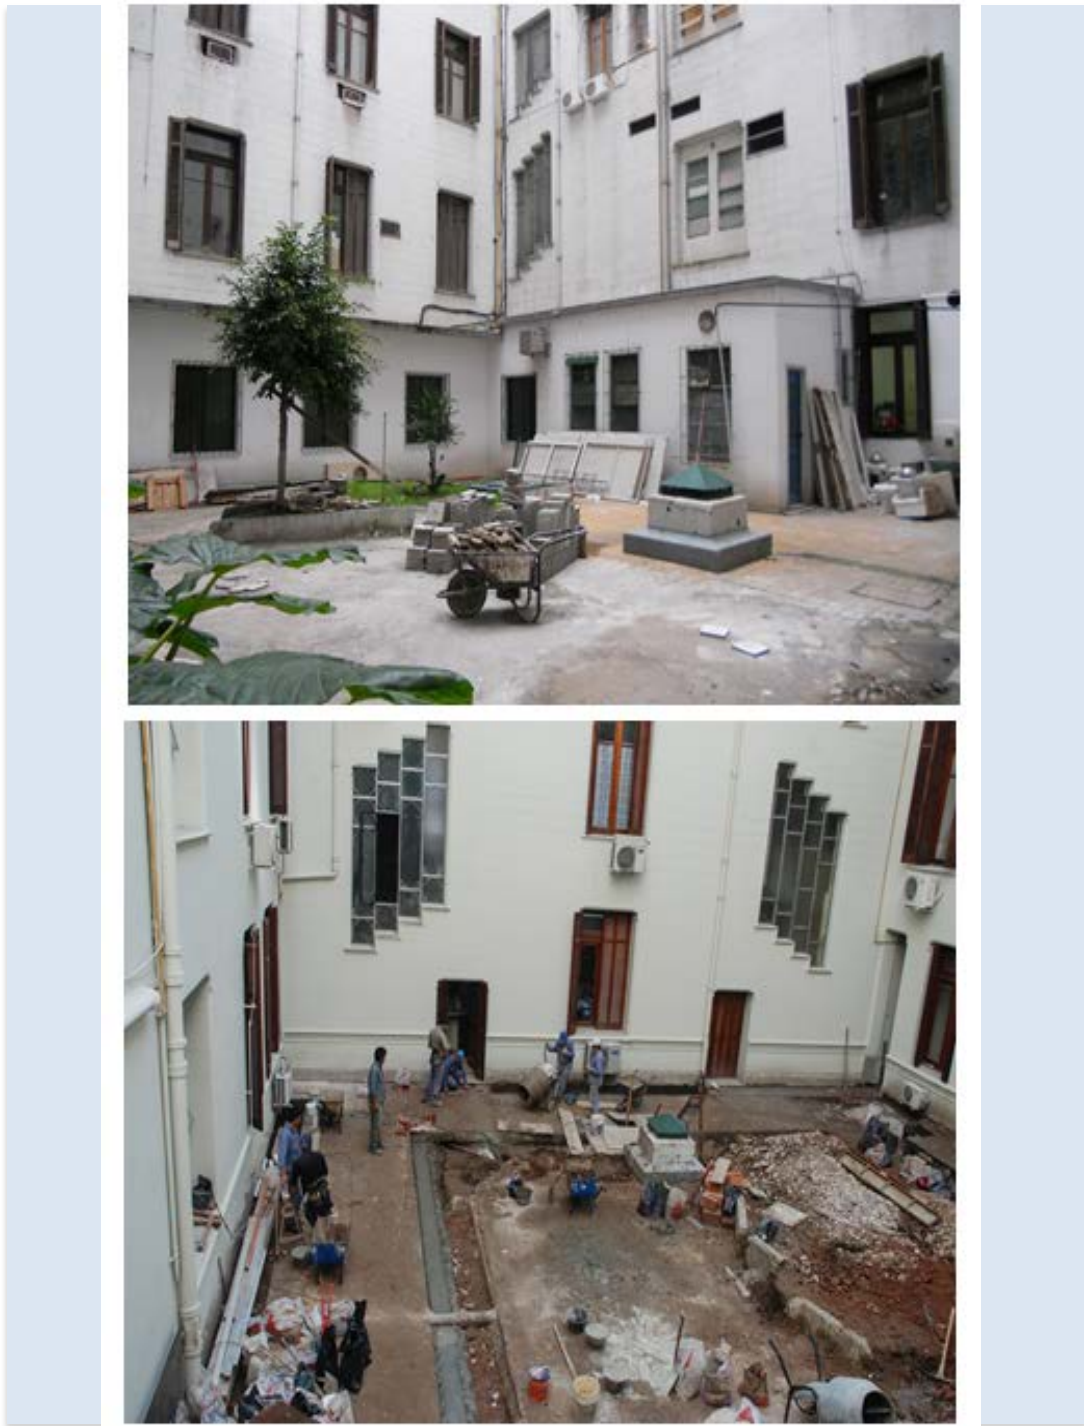
Fig. N° 55 y 56.- Imágenes del estado de patio interno del Edificio de Paseo Colón N° 982 antes de la intervención y durante la ejecución de los trabajos. (Autoría: arquitecto Marcelo Magadán- Año 2013).

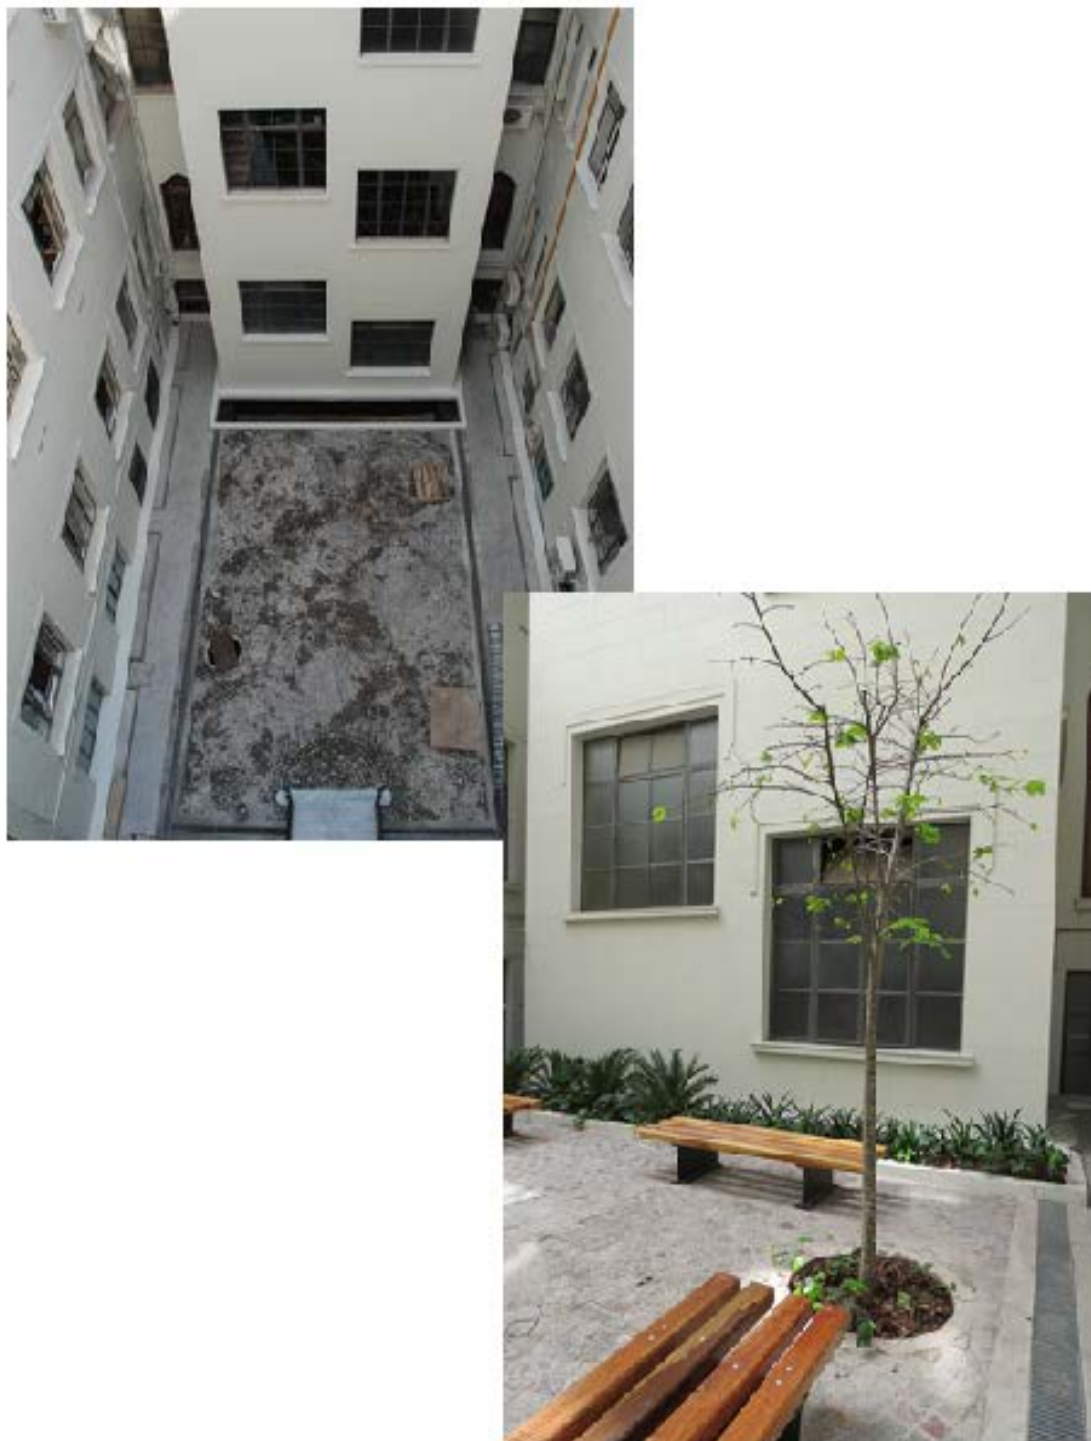
*Fig. N° 57 y N° 58.- Imágenes de la intervención edilicia en el patio interno del Edificio de Paseo Colón N° 922, durante la ejecución de los trabajos y resultado final. (Autoría: arquitecto Marcelo Magadán- Año 2013).*
