UNIVERSIDAD
NACIONAL
DE LA PLATA

TESIS DE MAESTRÍA

Evaluación de la calidad del aire interior en relación a los contaminantes biológicos –hongos y mohos*-proliferados en Cooperativas de Vivienda de construcción tradicional en Montevideo, Uruguay.

Maestría en Arquitectura y Hábitat Sustentable
Facultad de Arquitectura
Universidad Nacional de La Plata

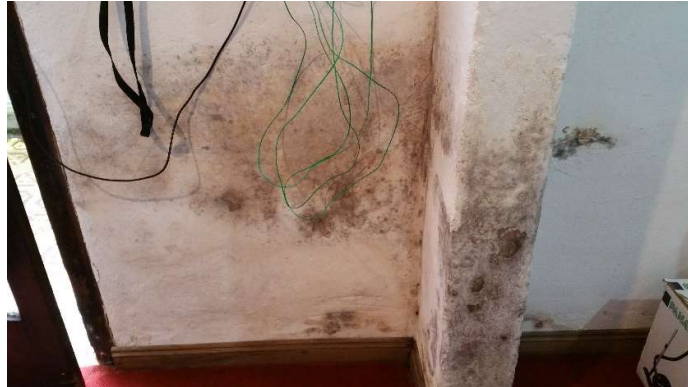
Figura 34: Humedad capilar - con proliferación de mohos-. Vivienda en Montevideo.

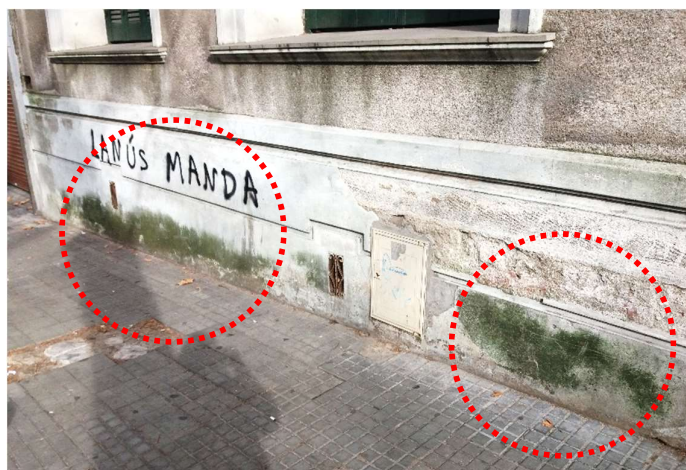
Figura 36: Humedad capilar – biodeterioro a nivel de zócalo exterior -. Vivienda en Montevideo.

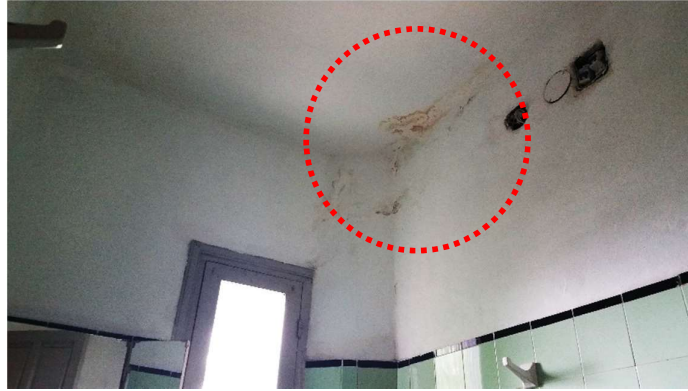
La manifestación de los síntomas es similar a los de la humedad capilar aunque localizados en zonas del nivel medio al superior en el edificio. Una vez el agua ingresa al edificio, dependiendo de los materiales constitutivos de los sustratos, -si son porosos e higroscópicos-, pueden llegar a absorberla. De modo que se presentan primeramente manchando la superficie exterior del cerramiento y luego, una vez el agua absorbida hacia el interior, disgregando y desprendiendo el revestimiento. Además, dependiendo del contenido de agua pueden llegar a contemplar, puede ampollar pinturas y enduños, y propiciar la proliferación de colonias de mohos. Además, se observan en conjunto con las otras lesiones, manchas concéntricas tendientes a una coloración entre amarillos, naranjas y ocre, lo que indica que el agua que ingresa del exterior penetra y seca en distintas etapas. Al igual que en el caso de la humedad capilar, luego de ser absorbida y de saturar los sustratos, pueden llegar a ocurrir eflorescencias salinas superficiales, patrones característicos de la presión que ejerce el agua en su recorrido hacia la superficie del paramento.

Figura 37: Humedad de filtración por fallo en impermeabilización en azotea. Vivienda en Montevideo.

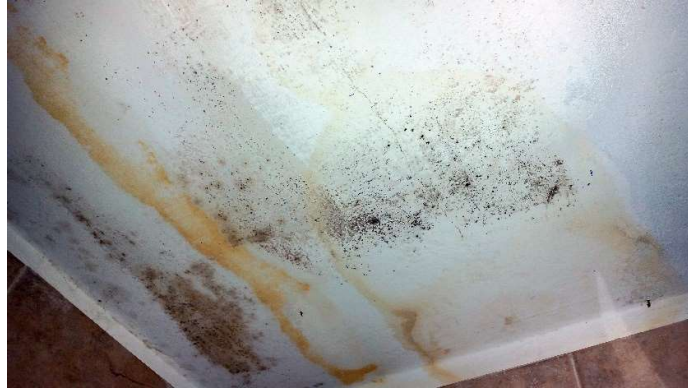
Figura 39: Humedad accidental por rotura de cañerías en el baño del piso contiguo. Vivienda en Montevideo.

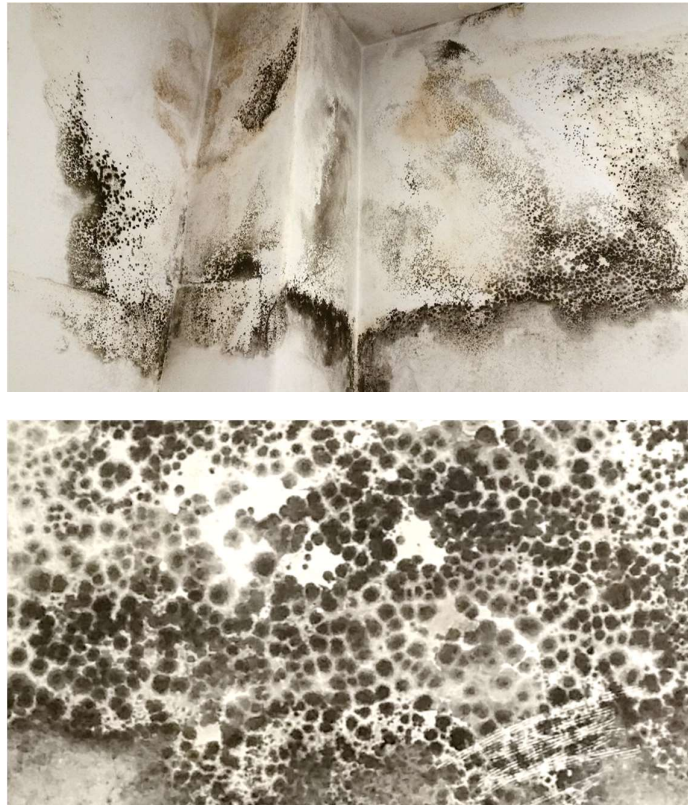
Figura 40: Humedad accidental por rotura de montante de agua potable con la consecuente inundación del ducto. Vivienda en Montevideo.

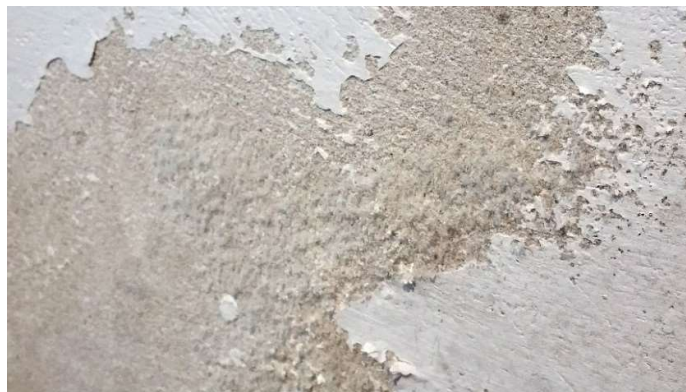
Figura 46: Eflorescencias salinas causadas por condensaciones en el interior del muro. Vivienda en Montevideo.

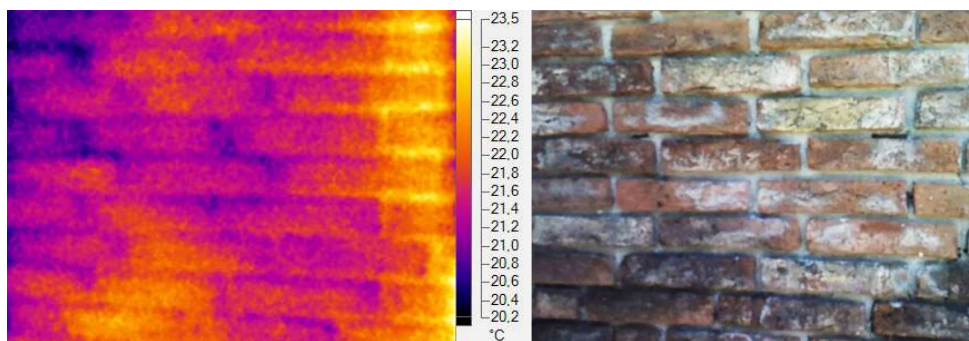
Figura 47: Termograma e imagen real del detalle del muro de mampostería vista en fachada suroeste. Vivienda en Montevideo.

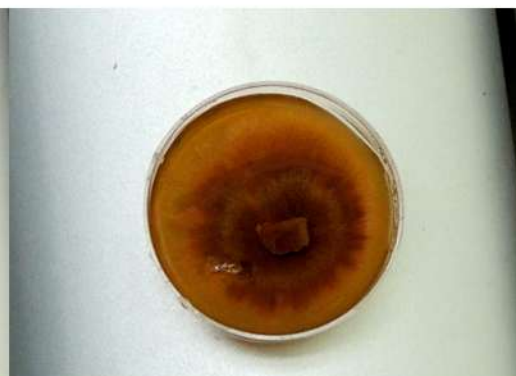
Fig. 52_ *Acrostalagmus luteo-albus* encontrado en dormit. ppal (M4, M5, M7)
Fuente: fotografía tomada por la autora

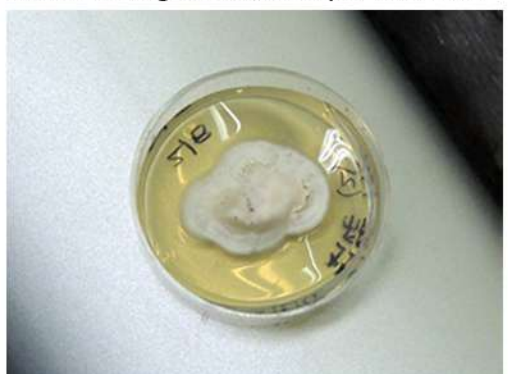
Fig. 53_ *Mortierella alpina* encontrada en el dormitorio ppal (M6 y M8)
Fuente: Fotografía tomada por la autora

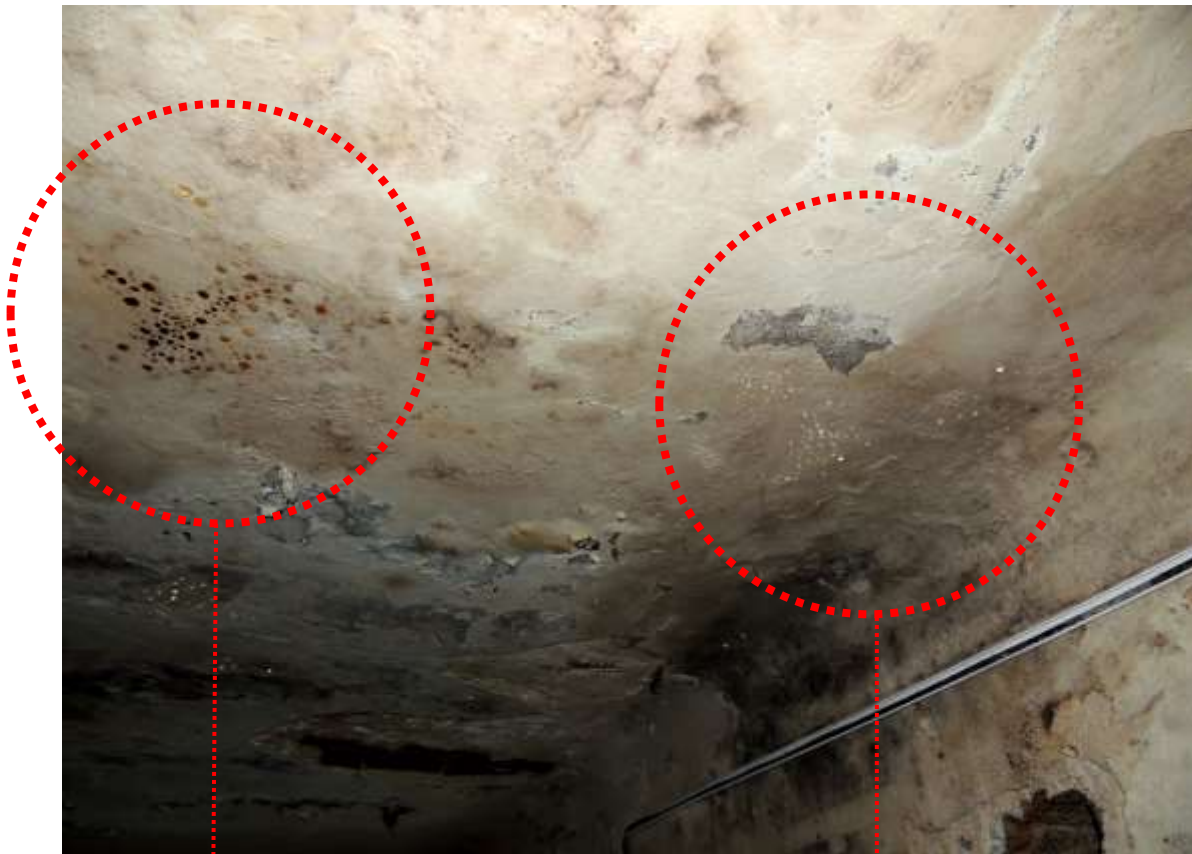
Figura 65: Condensaciones superficiales e intersticiales con escorrentía en cielorraso de oficina en desuso – Estudio de Caso n° 4.
Fuente: fotografía tomada por la autora

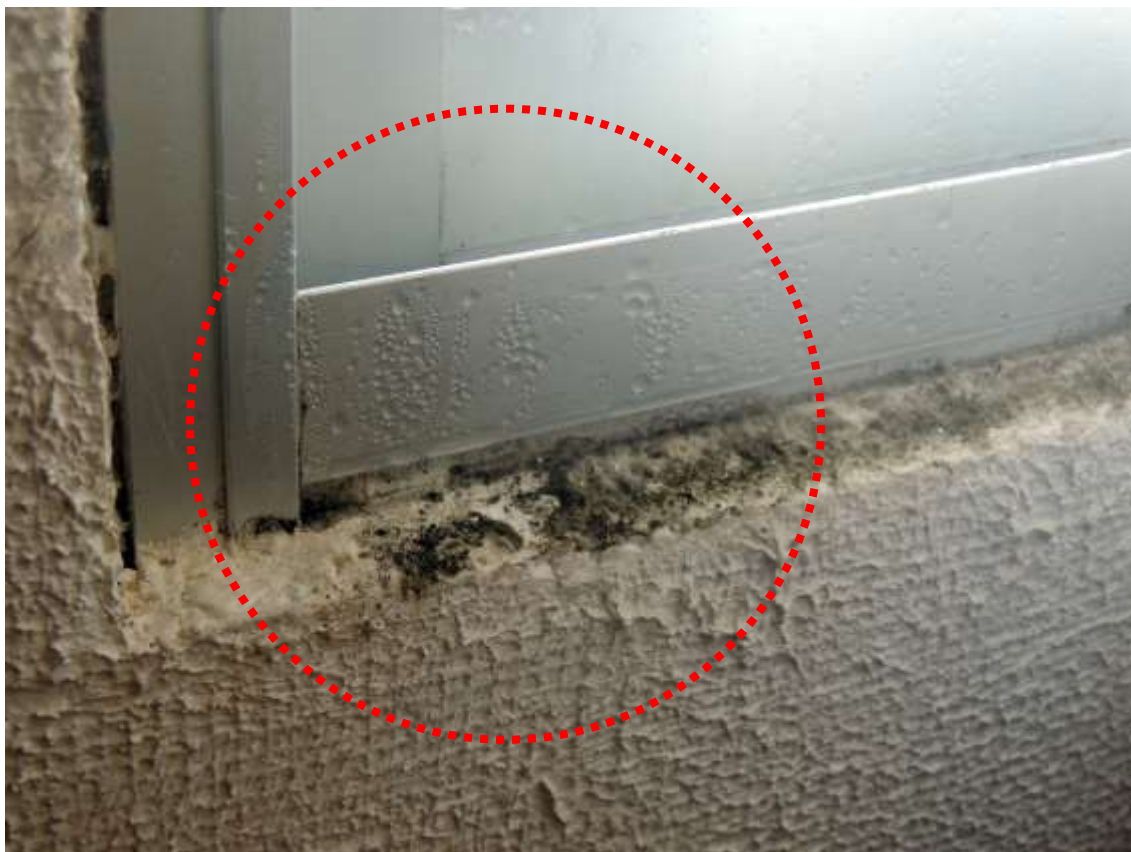
Figura 66: Condensaciones superficiales en abertura de aluminio con escorrentía en antepecho – Estudio de Caso n° 15

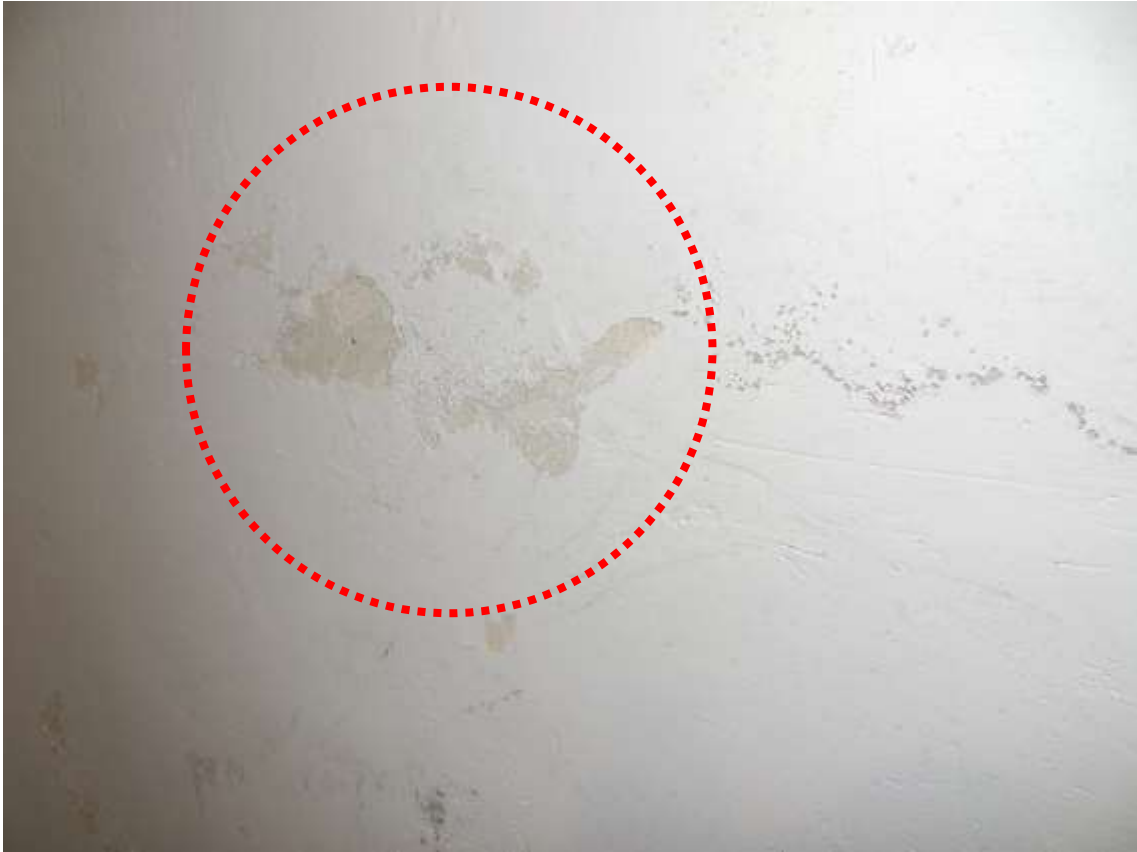
Figura 68: Eflorescencia en paño central de envolvente – Estudio de Caso n° 2
