CENTRO EDUCATIVO E INTEGRAL DE LA PRIMERA INFANCIA INTERVENCIÓN EN EL EX PADELAI

SILVA MARCELA - "PROYECTO ARQUITECTÓNICO CON PREEXISTENCIA" - PROYECTO FINAL DE CARRERA - CURSO 2017 - TVA N°3 G.O.G
UNIDAD DE INTEGRACIÓN: ING. ANGEL MAIDANA - ARQ. JORGE CZJAKOWSKI - ARQ. ALEJANDRO LANCIONI - ARQ. FERNANDO ALIATA - ARQ. MARIA JULIA ROCCA

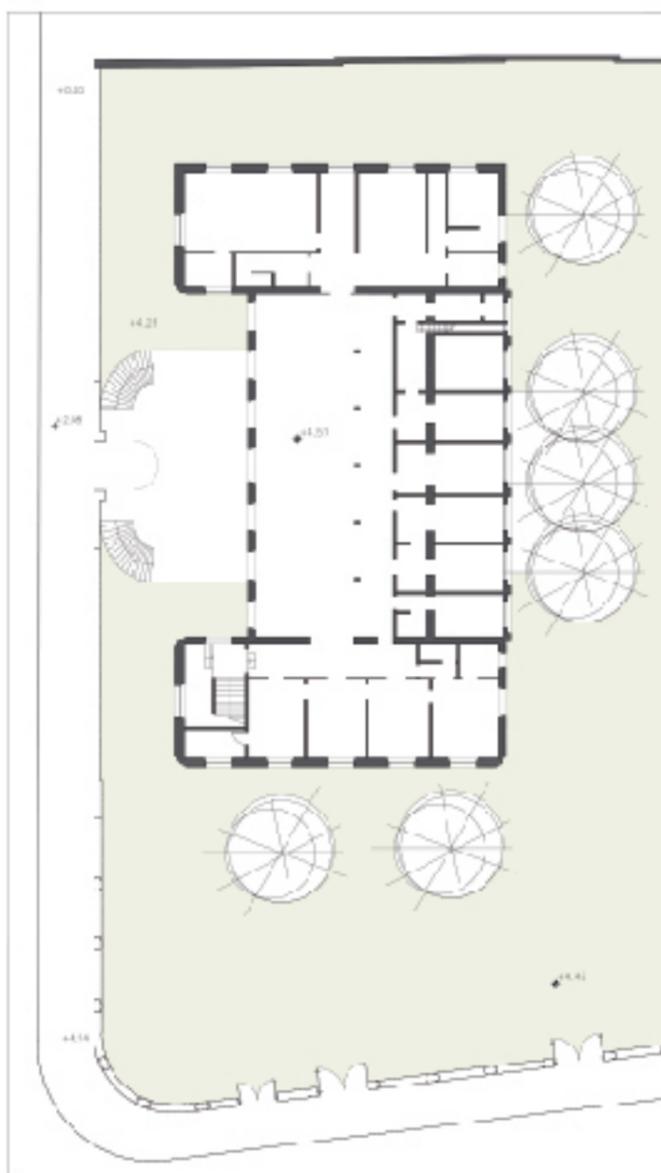
PLANTA +4.57

FUNCIÓN: ATENCIÓN MEDICA // SUPERFICIE CUBIERTA: 725 M2

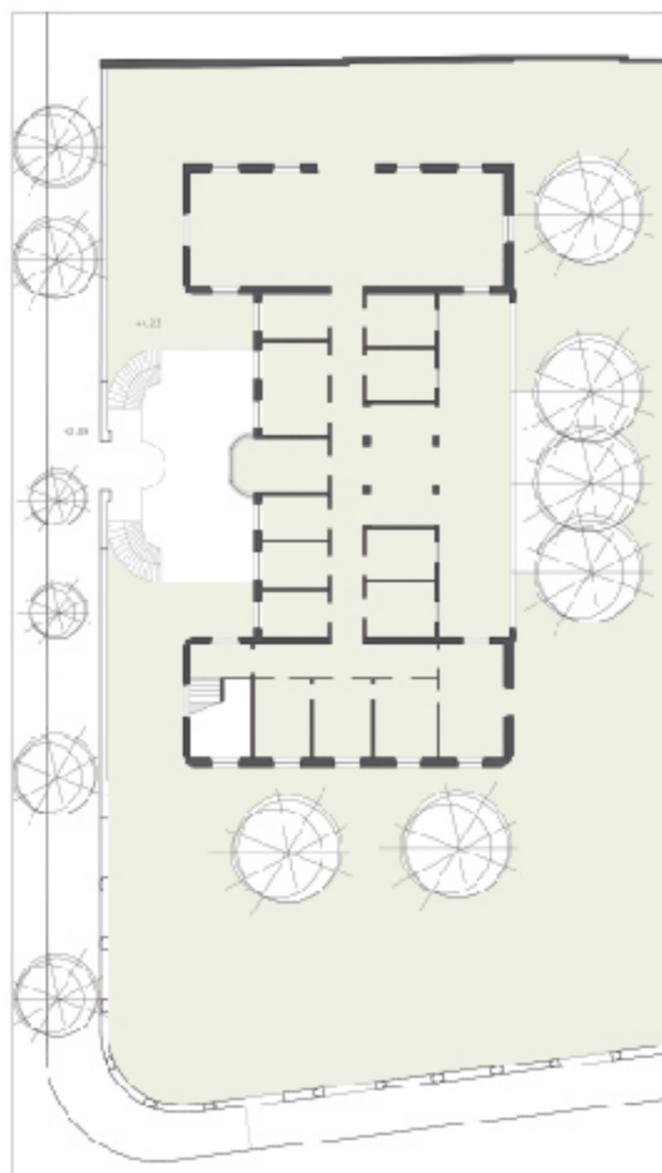
PLANTA +9.81

FUNCIÓN: SALAS DE INTERNACIÓN CON 188 CAMAS // SUPERFICIE CUBIERTA: 600 M2 // TERRAZA: 125 M2

(1) CUBIERTA: CERCHAS Y CORREAS DE MADERA, CUBIERTAS POR CHAPA ACANALADA. LAS LATERALES RESUELTAS A CUATRO AGUAS Y LA CENTRAL A UNA SOLA // (2) FACHADAS: REVOQUE SIMIL PIEDRA Y DESPIECE DE SILLARES // (3) CARPINTERÍAS: METÁLICAS // (4) ENTREPISOS: BOVEDILLAS DE LADRILLO MACIZO Y PERFILES METÁLICOS DOBLE "T" APOYADOS DIRECTAMENTE SOBRE LOS MUROS, Y EN LA LINEA DE PILARES SOBRE VIGA METÁLICA COMPUESTA POR DOS PERFILES DOBLE "T" // (5) ESTRUCTURA: LOS CUERPOS LATERALES SE RESUELVEN CON MUROS DE LADRILLO EN EL PERIMETRO. EL CUERPO CENTRAL PRESENTA CUATRO LINEAS DE ESTRUCTURA, FORMADAS POR MUROS DE LADRILLO EXCEPTO EN PLANTA BAJA, DONDE LA SEGUNDA LINEA APARECEN 5 PILARES METÁLICOS // (6) SOLADOS: MATERIAL CALCAREO Y GRANÍTICO (RELATIVO BUEN ESTADO) // (7) FUNDACIONES: BASES AISLADAS EN PILARES METÁLICOS. EN MUROS ENSANCHAMIENTO DEL PERFIL TRANSVERSAL

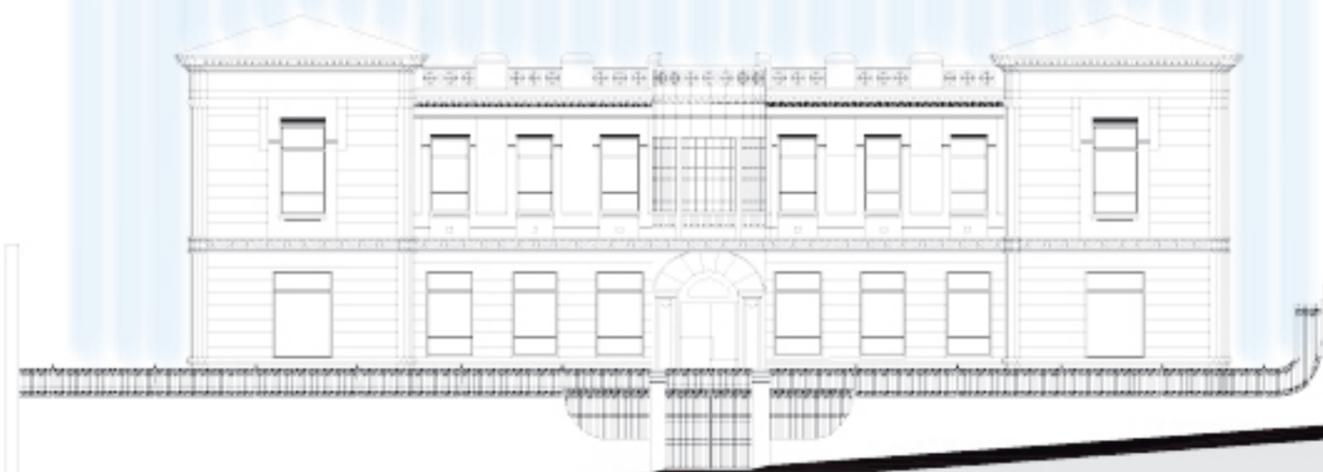
VISTA A. CALLE HUMBERTO PRIMO

DESTACA LA SIMETRÍA Y LA COMPOSICIÓN VOLUMÉTRICA: DOS CUERPOS LATERALES UNIDOS POR UNO CENTRAL. EL EJE DE SIMETRÍA ESTÁ MARCADO POR EL ELEMENTO SINGULAR ACRISTALADO SEMICIRCULAR SOBRESALIENTE EN LA FACHADA, FORMANDO UN VOLADIZO EN EL ACCESO PRINCIPAL. EL VANO CORRESPONDIENTE AL ACCESO PRINCIPAL POSEE MAS ORNAMENTACIÓN Y ESTÁ REMATADO CON UN ARCO SEMIOVAL.

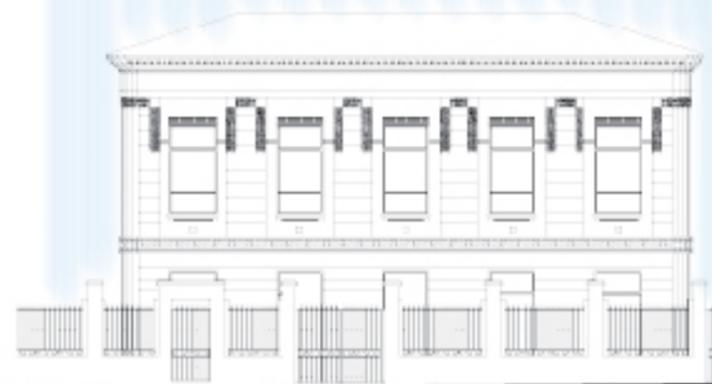
VISTA B. CALLE BALCARCE

DESCRIPCIÓN DE FACHADA

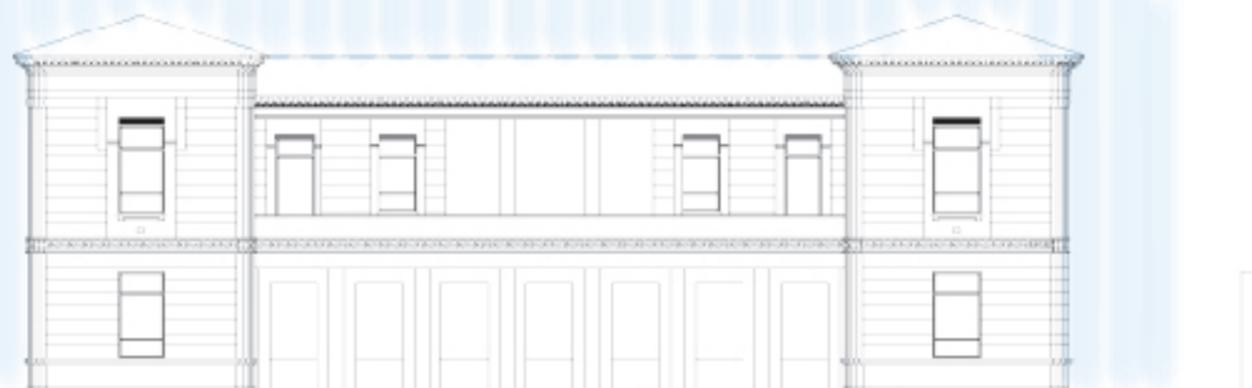
VISTA INTERIOR C. CONTRAFRENTE CALLE HUMBERTO PRIMO

EN EL INTERIOR SE DIFERENCIA EL RETRANQUEO DEL CUERPO CENTRAL EN PLANTA ALTA GENERANDO UNA TERRAZA.

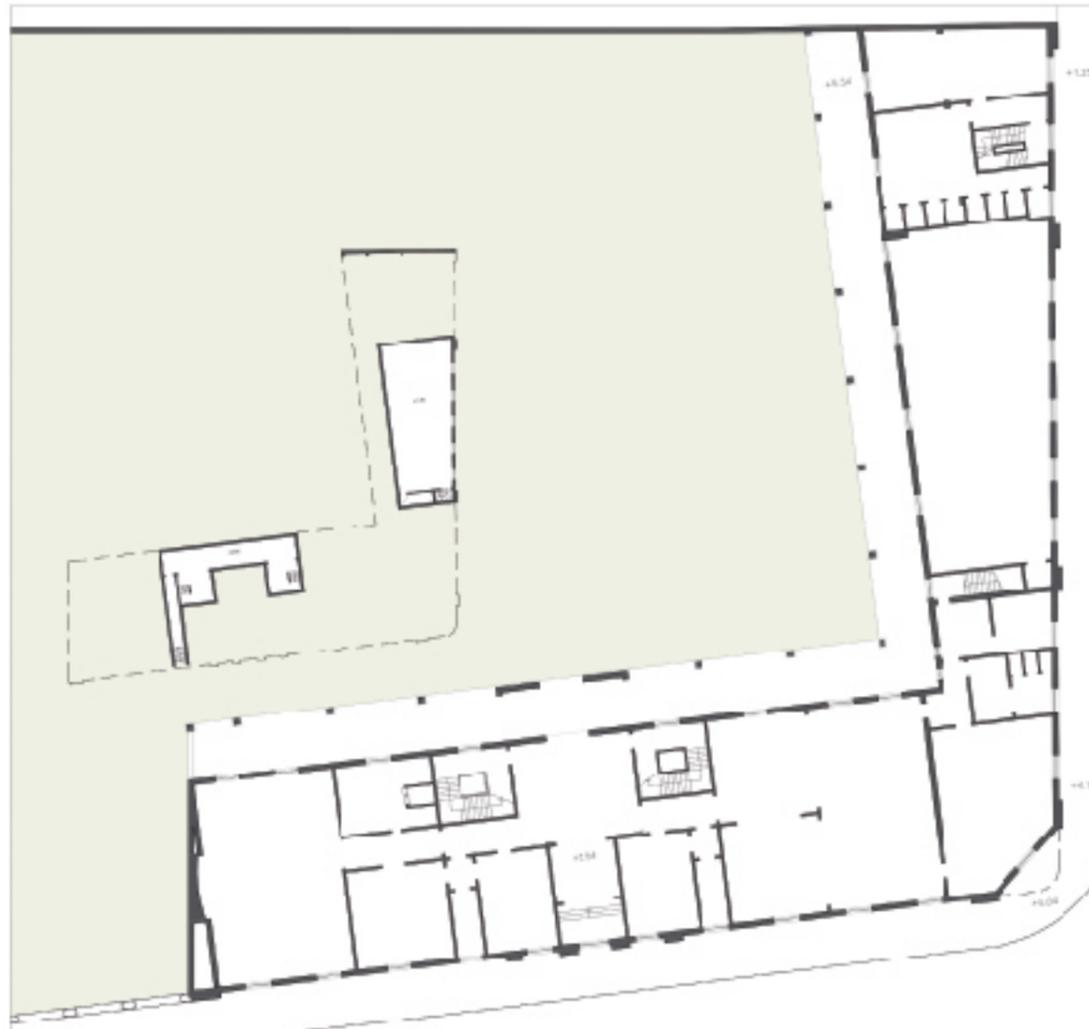
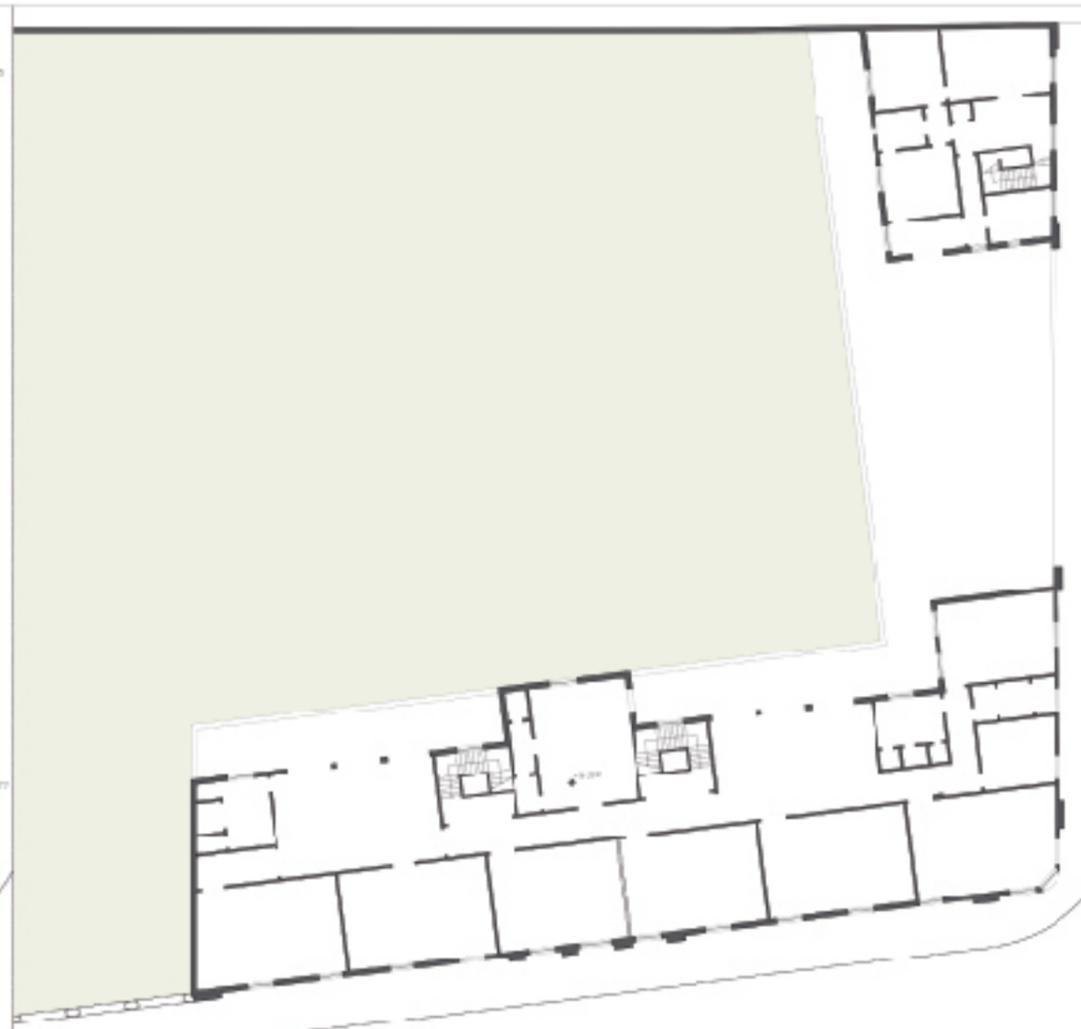
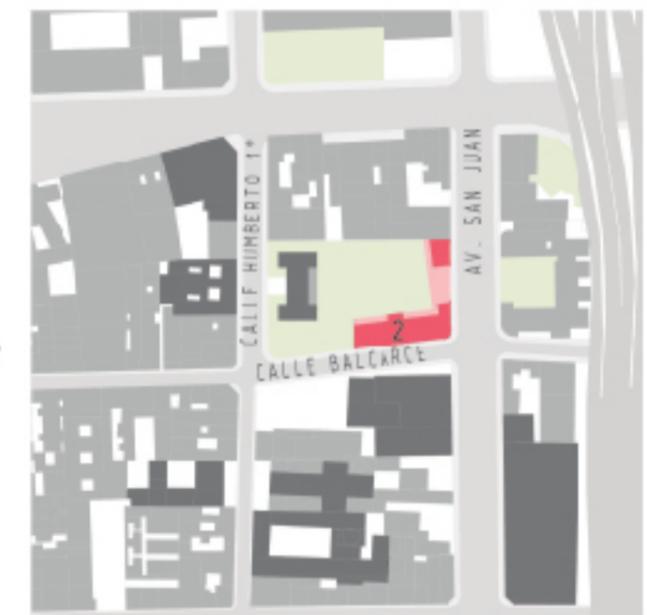
PLANTA +9.82

FUNCIÓN: AULAS Y DORMITORIOS // SUPERFICIE: CUBIERTA: 866 M² - TERRAZA 402 M²

- (1) CUBIERTA: LOSAS DE HORMIGÓN ARMADO // (2) FACHADAS: REVOQUE SIMIL PIEDRA CON DESPICE DE FACHADA // (3) CARPINTERÍAS: METÁLICAS Y PERSIANAS DE MADERA (MUY DETERIORADAS O INEXISTENTES)
- (4) ENTREPISOS: EN SU MAYOR PARTE DE LOSA DE HORMIGÓN ARMADO. ALGUNOS SECTORES ESTAN CONSTITUIDOS POR NERVIOS DE HORMIGÓN ARMADO, BOVEDILLA DE LADRILLO HUECO Y CAPA DE COMPRESIÓN
- (5) ESTRUCTURA: PILARES DE HORMIGÓN ARMADO Y MUROS DE CARGA CONSTRUÍDOS CON LADRILLO MACIZO // (6) SOLADOS: EN PLANTA BAJA DE MATERIAL PÉTREO Y EN LA SUPERIOR DE ADOQUINES DE PINOTEA.
- (7) FUNDACIONES: LOS PILARES DESCARGAN SOBRE ZAPATAS AISLADAS, SALVO LOS EXTERIORES QUE LO HACEN A TRAVÉS DE UNA ZAPATA CORRIDA. LOS MUROS PORTANTES DESCARGAN EN ZAPATAS CORRIDAS O ENSANCHAMIENTO DE SU PERFIL TRANSVERSAL

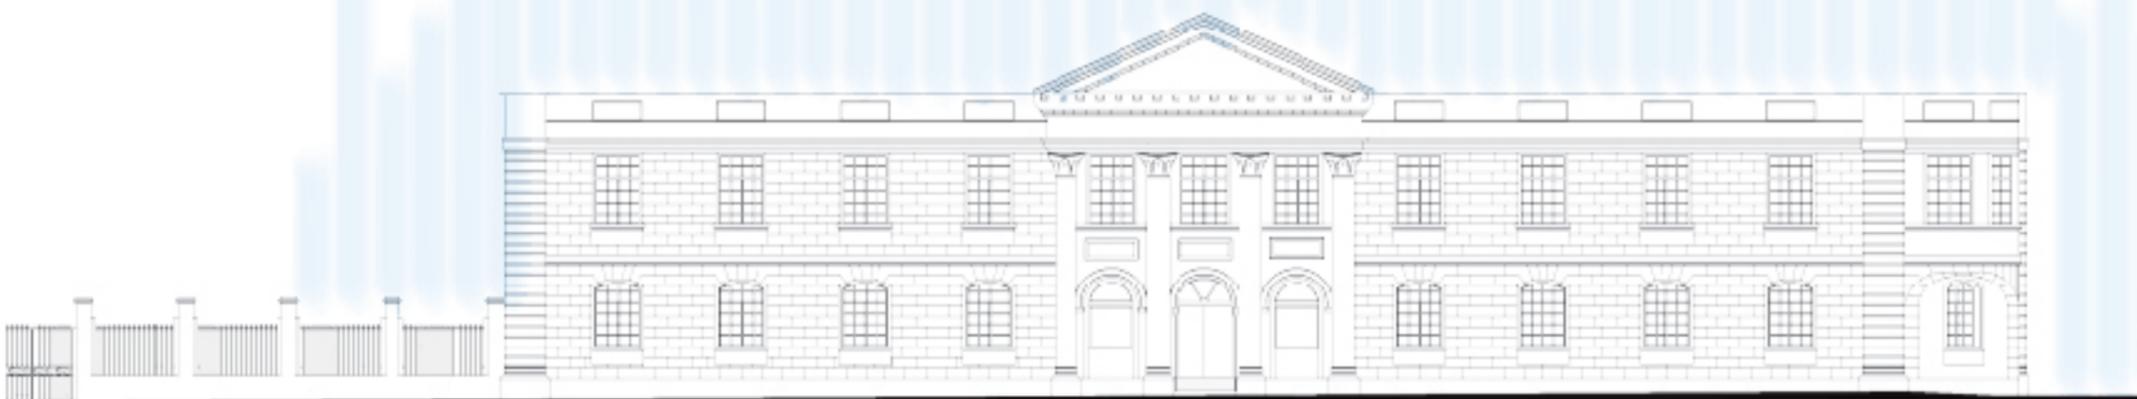
VISTA A. CALLE BALCARCE

DESTACA LA SIMETRÍA. NO EXISTEN RETRANQUEOS Y ES ESCASA LA ORNAMENTACIÓN. COMPUESTA POR 11 MÓDULOS, ESQUEMA 3+4+3. EN EL CUERPO CENTRAL SE SUPERPONE UN TEMPLO CLÁSICO TETRÁSTILO CON CUATRO COLUMNAS DE ORDEN CORINTIO Y UN FRONTÓN TRIANGULAR. LOS HUECOS REMATAN CON ARCOS DE MEDIO PUNTO (CUERPO CENTRAL). LA PLANTA ALTA SE RESUELVE CON VANOS RECTANGULARES.

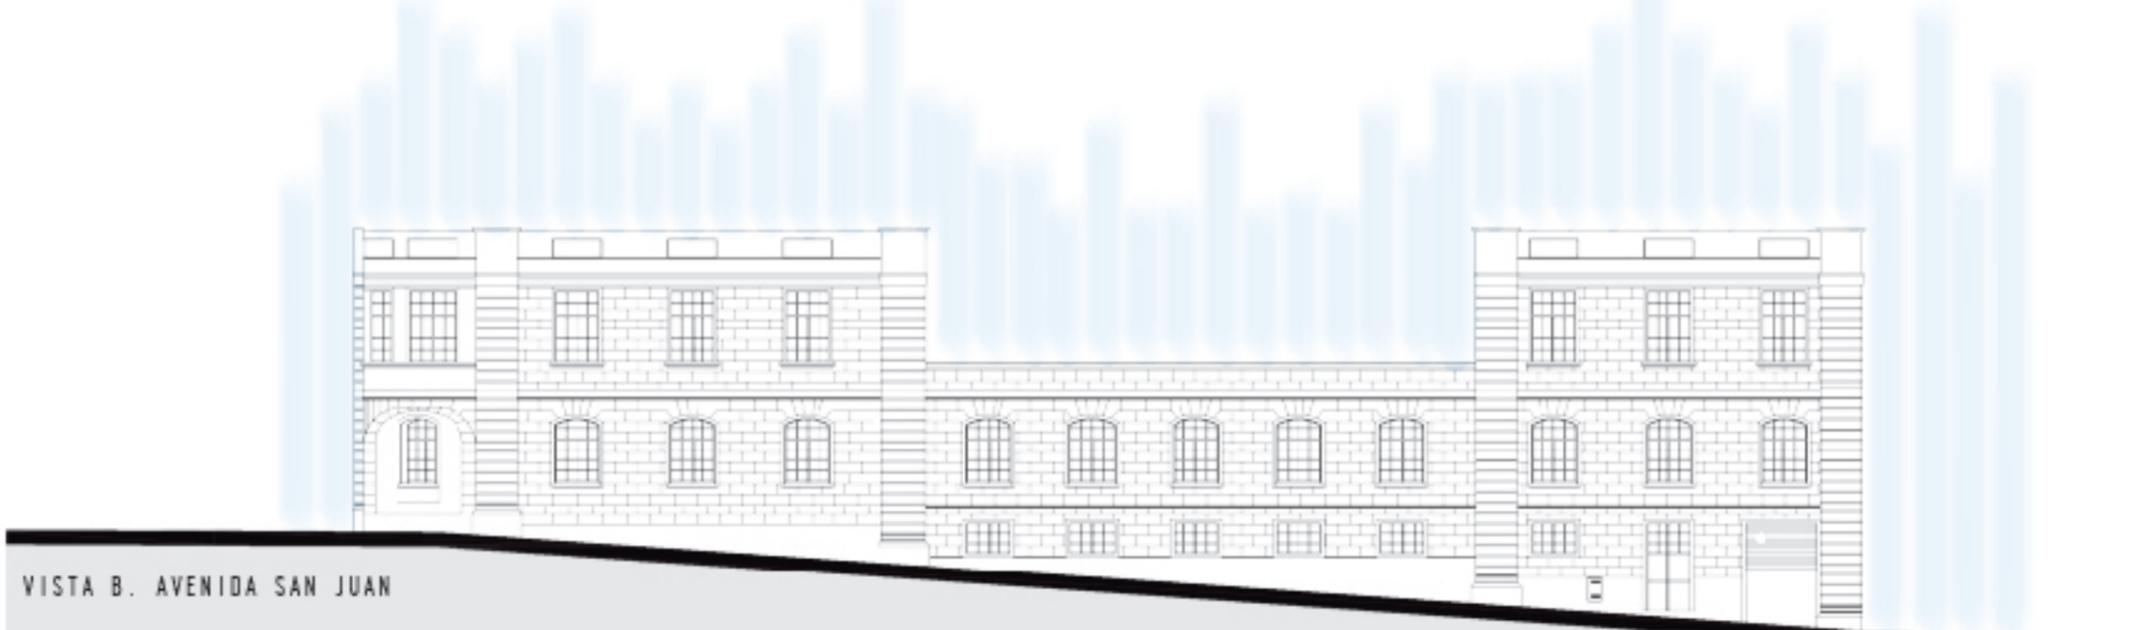
VISTA B. AVENIDA SAN JUAN

DOS CUERPOS LATERALES DE MAYOR ALTURA Y UNO CENTRAL MAS BAJO. SEPARADOS POR ELEMENTOS VERTICALES, CON BASE Y SIN CAPITEL. TIENEN UN DESPIECE DIFERENTE LIGERAMENTE ALNOHADILLADO. LOS NIVELES ESTÁN MARCADAS CON MOLDURAS. CONDICIONADA POR LA PENDIENTE. EL CUERPO CENTRAL Y EL LATERAL IZQUIERDO CUENTAN CON UN ORDEN MAS DE VENTANAS. POSIBILITA EL ACCESO A LA COTA DEL SUBSUELO.

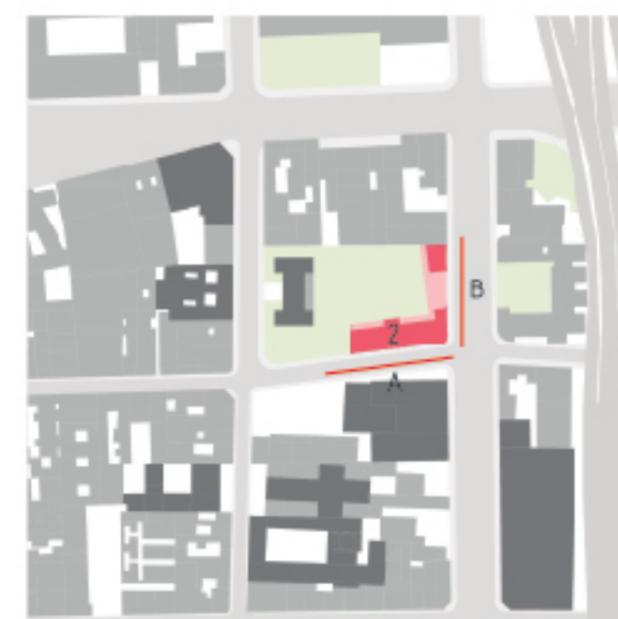
OCHAVA

LAS DOS VISTAS CONFORMAN UNA ESQUINA ACHANFLADA EN PLANTA BAJA Y UN VOLADIZO EN LA PLANTA SUPERIOR (CARACTERÍSTICO DE CABA).

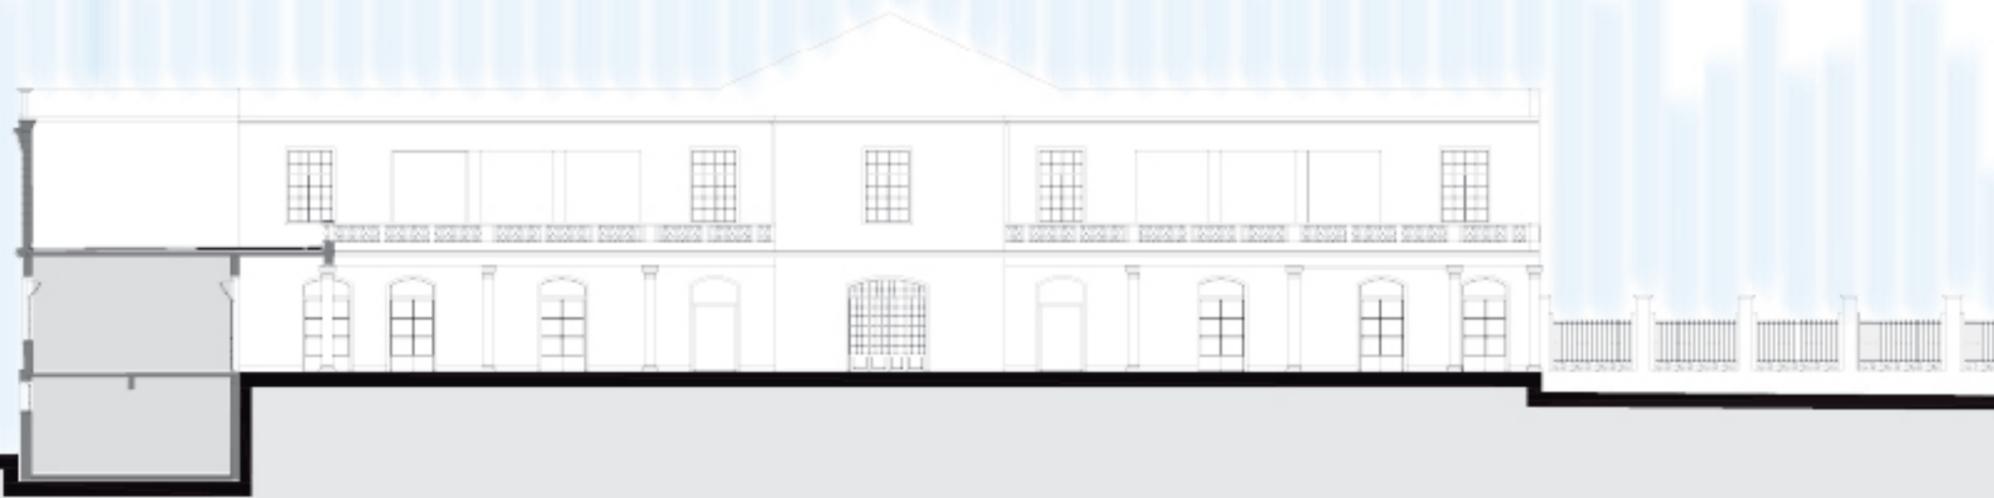
VISTA INTERIOR A. CONTRAFRENTE CALLE BALCARCE
EN PLANTA ALTA SE APRECIAN TERRAZAS Y PATIOS CUBIERTOS.

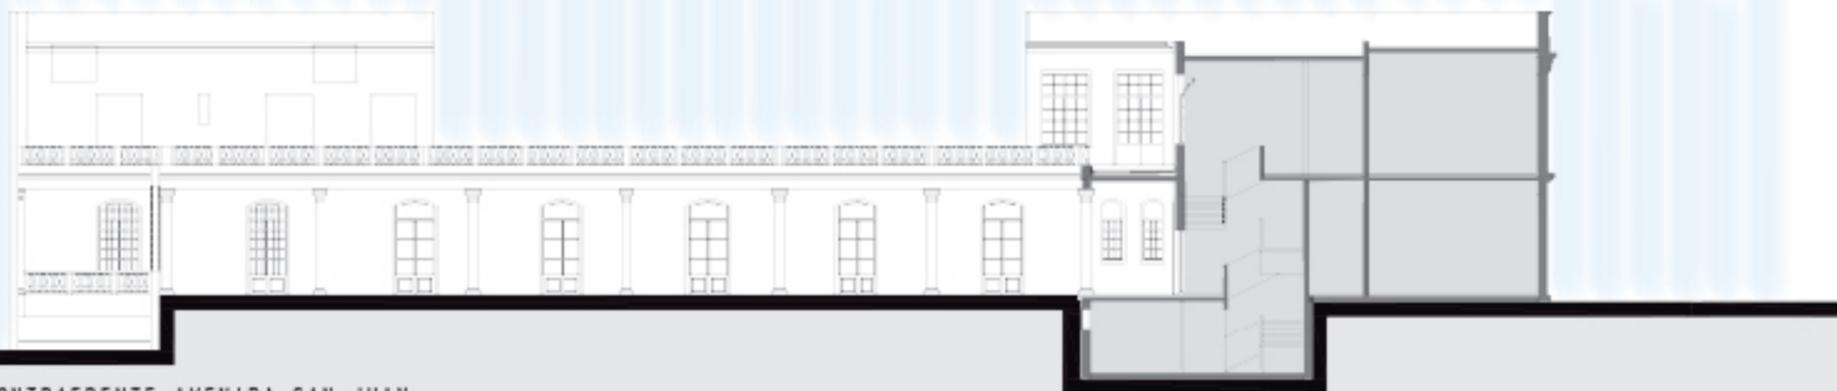
VISTA INTERIOR A. CONTRAFRENTE AVENIDA SAN JUAN
DESTACA LA GALERÍA EN PLANTA BAJA QUE RECORRE LA TOTALIDAD DEL EDIFICIO.

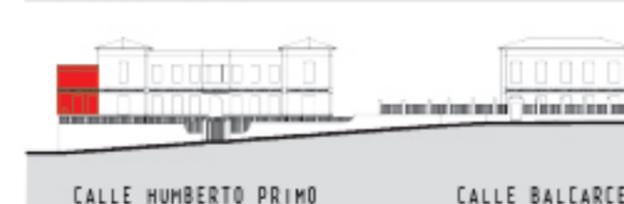
PLANOS 1968

Se detecta un añadido posterior que ha sido imposible datar a la izquierda. Abarca únicamente la planta inferior, siendo en el nivel superior una terraza.

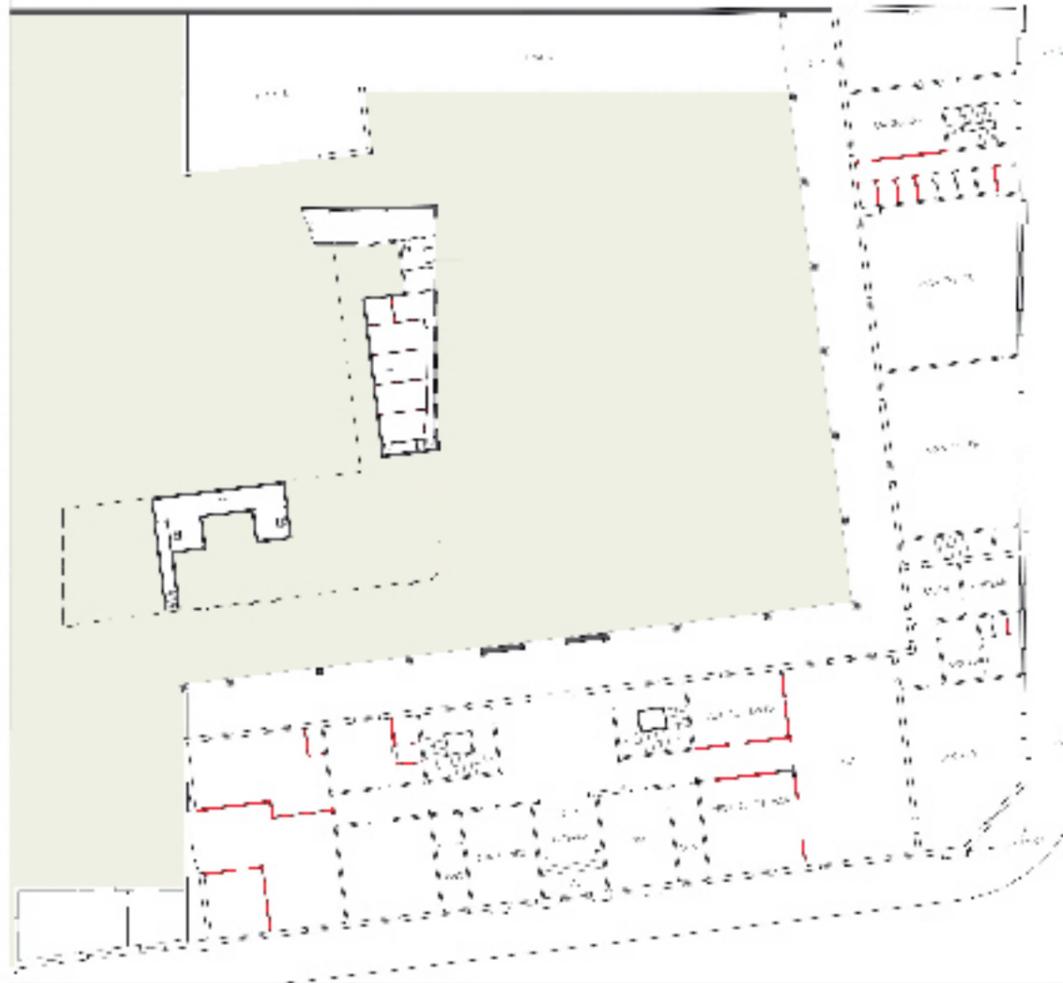
PLANTA +5.54

FUNCIÓN: ADMINISTRACIÓN Y TALLERES // SUPERFICIE: CUBIERTA: 1058 M2 - GALERÍA: 268 M2
 SUBSUELO (+1.89). FUNCIÓN: DEPOSITO DE TALLERES Y ACCESO A PASAJE SUBTERRÁNEO
 SUPERFICIE: CUBIERTA: 423 M2

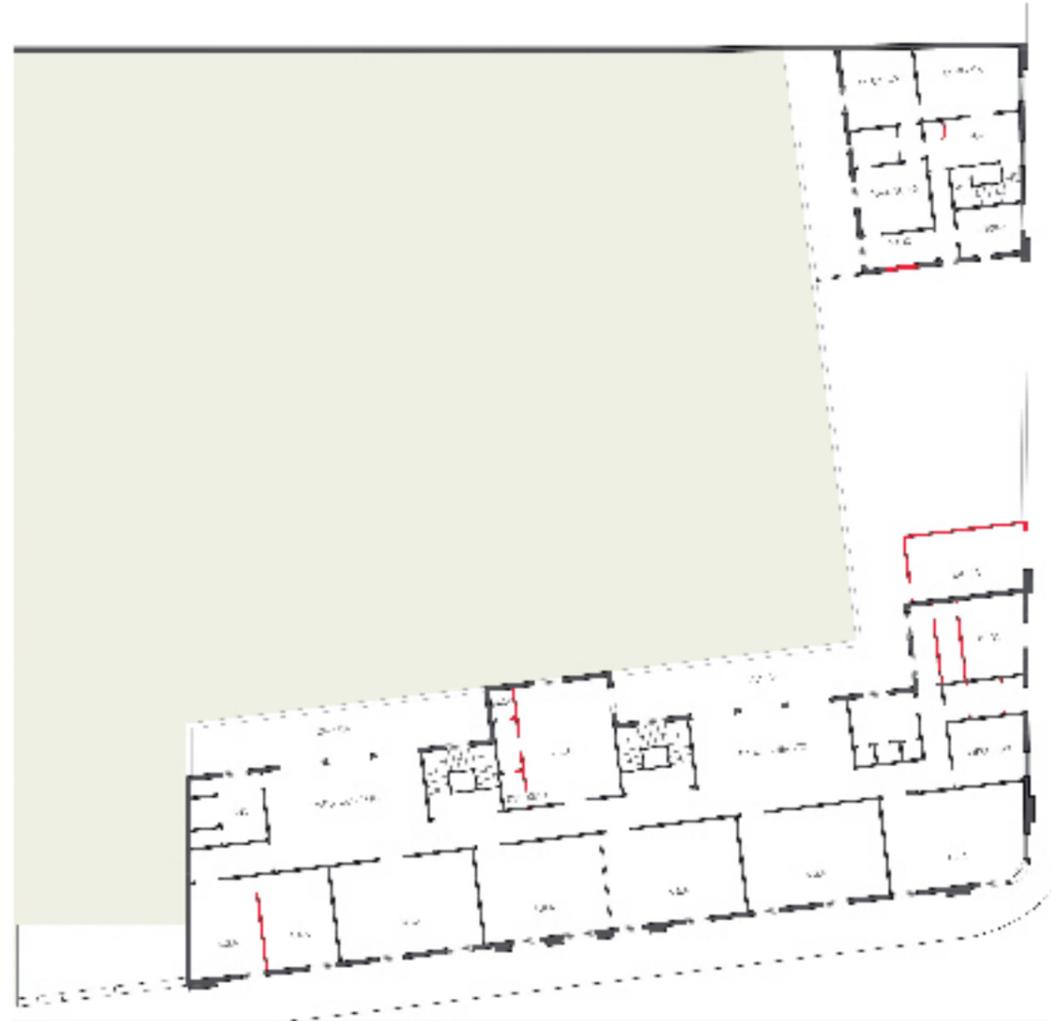
PLANTA +9.82

FUNCIÓN: AULAS Y DORMITORIOS // SUPERFICIE: CUBIERTA: 866 M2 - TERRAZA 402 M2

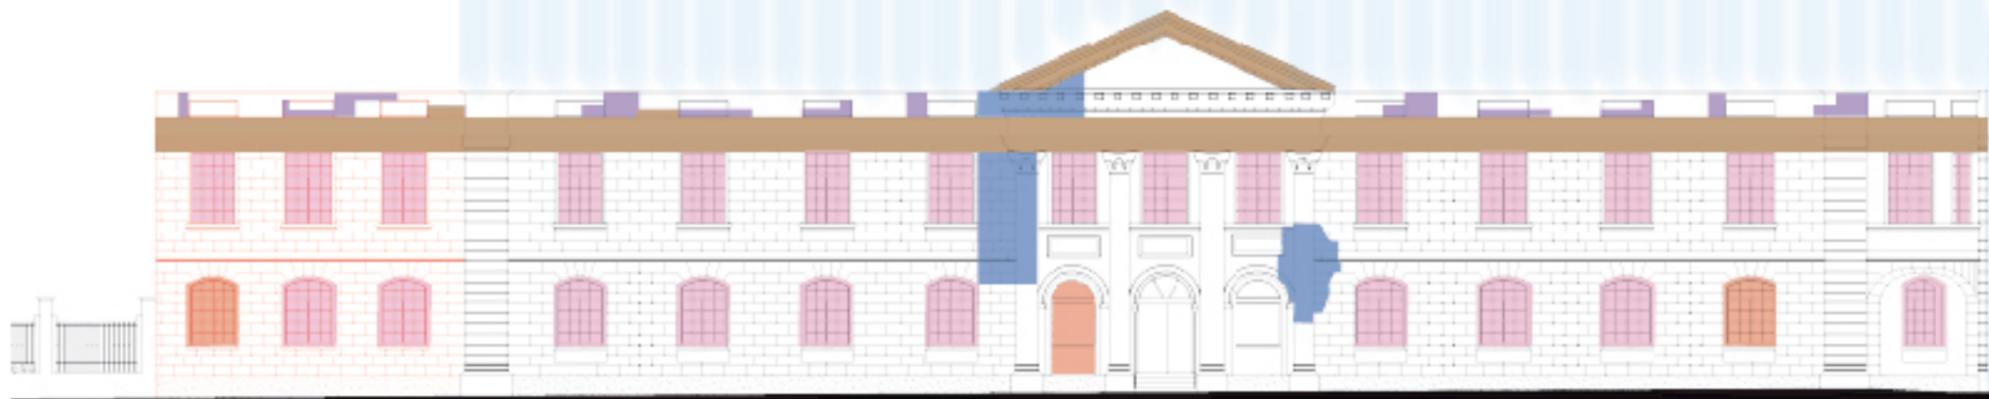
VISTA A. CALLE BALCARCE

LOS TRES ÚLTIMOS HUECOS DE LA IZQUIERDA CORRESPONDEN A UN AÑADIDO. SE DESCONOCE LA FECHA EN QUE SE CONSTRUYÓ.

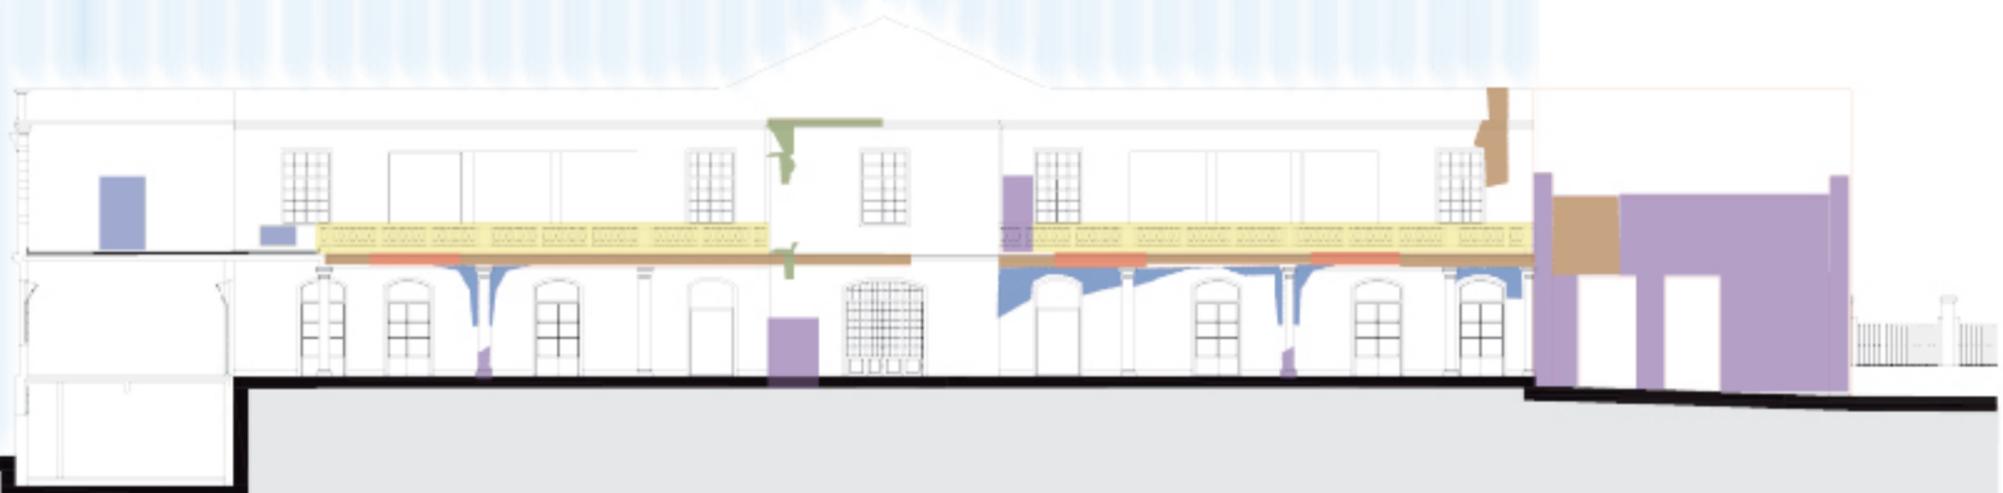
VISTA INTERIOR A. CONTRAFRENTE CALLE BALCARCE
APARECE EL VOLUMEN AGREGADO MENCIONADO ANTERIORMENTE. SE DESCONOCE LA FECHA EN QUE SE CONSTRUYÓ.

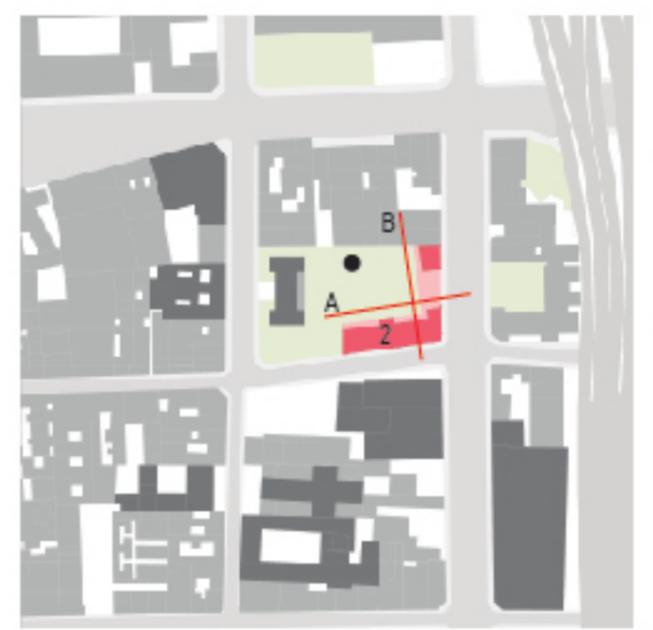
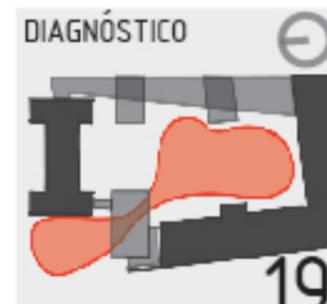
VISTA INTERIOR A. CONTRAFRENTE AVENIDA SAN JUAN

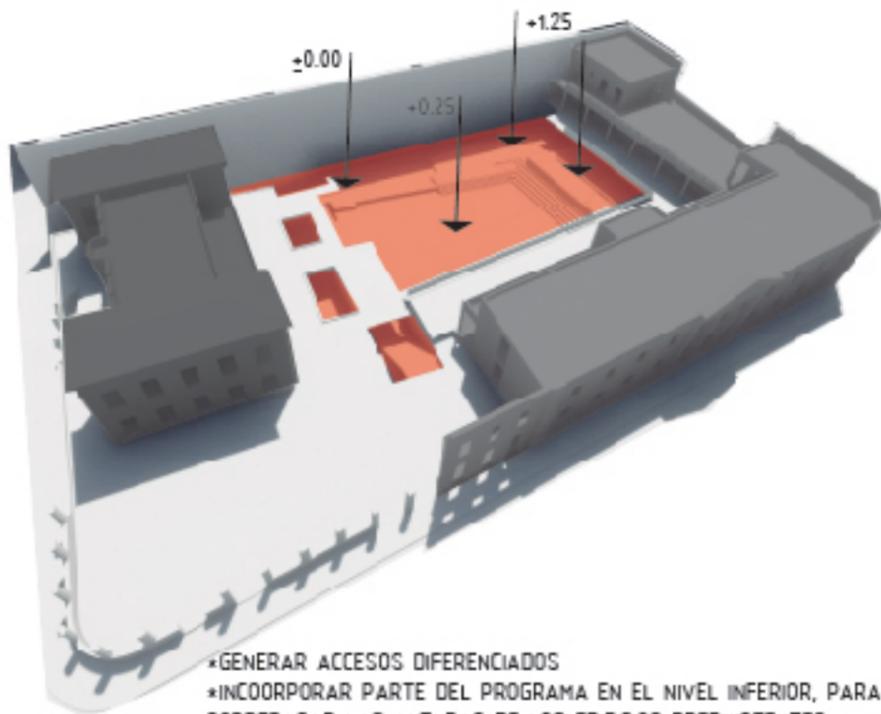
1 APROVECHAR TOPOGRAFÍA DEL TERRENO

- *GENERAR ACCESOS DIFERENCIADOS
- *INCOORPORAR PARTE DEL PROGRAMA EN EL NIVEL INFERIOR, PARA NO SOBREPASAR LAS ALTURAS DE LOS EDIFICIOS PREEXISTENTES.
- *NUEVAS VISUALES

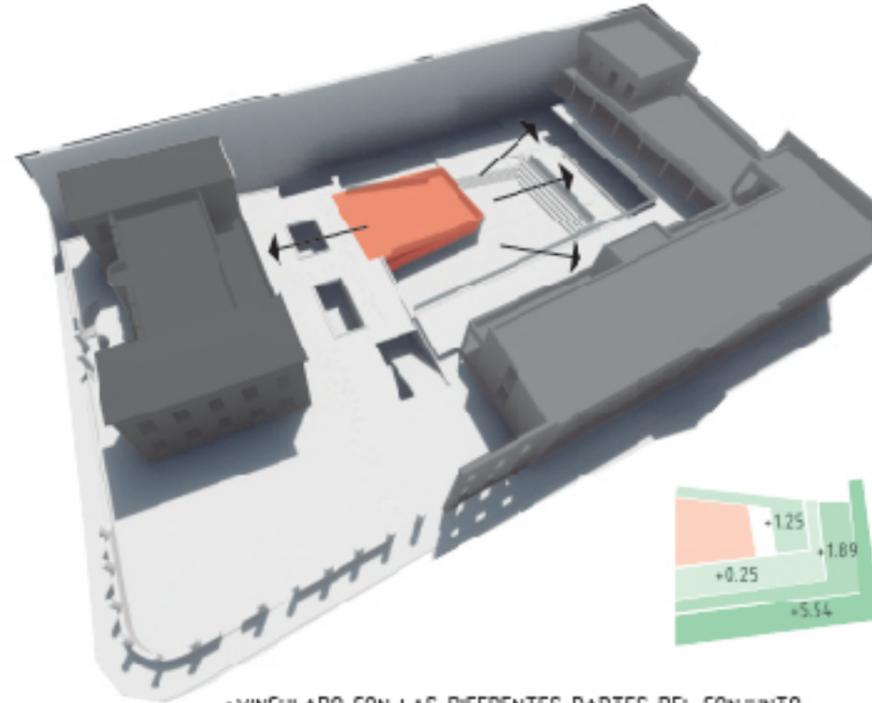
2 PIEZA CENTRAL

- *VINCLADO CON LAS DIFERENTES PARTES DEL CONJUNTO
- *SE ADAPTA A LA TOPOGRAFÍA
- *CUBIERTA VERDE PARA QUE SE PERCIBA COMO PARTE DEL PATIO CENTRAL.

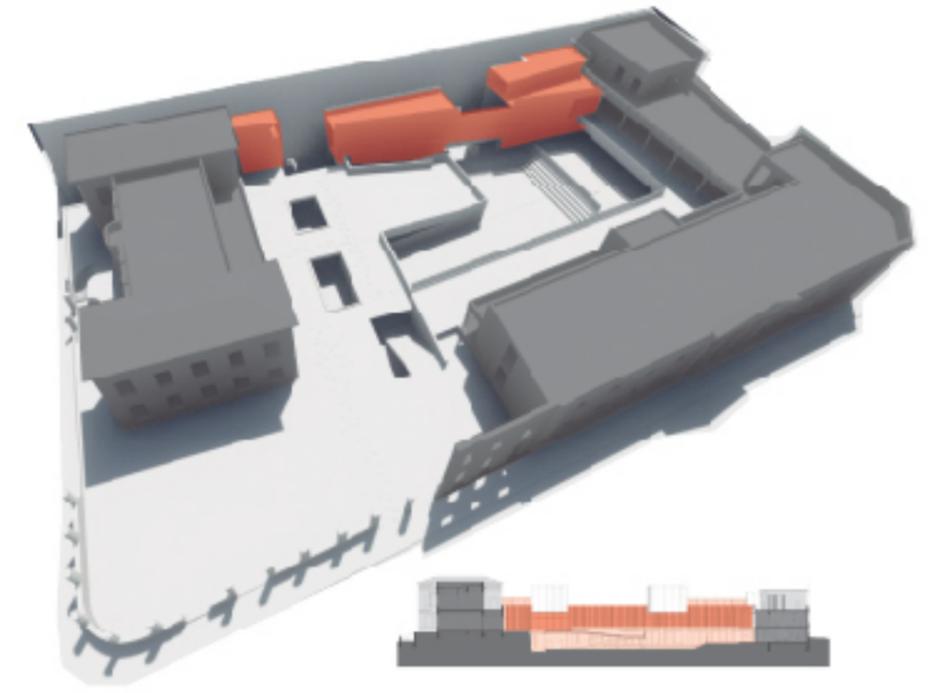
3 TELÓN DE FONDO

- *ENCHAPAR LA MEDIANERA PARA LIBERAR EL PATIO CENTRAL
- *RELACIÓN CON ALTURAS DE AMBAS PREEXISTENCIA

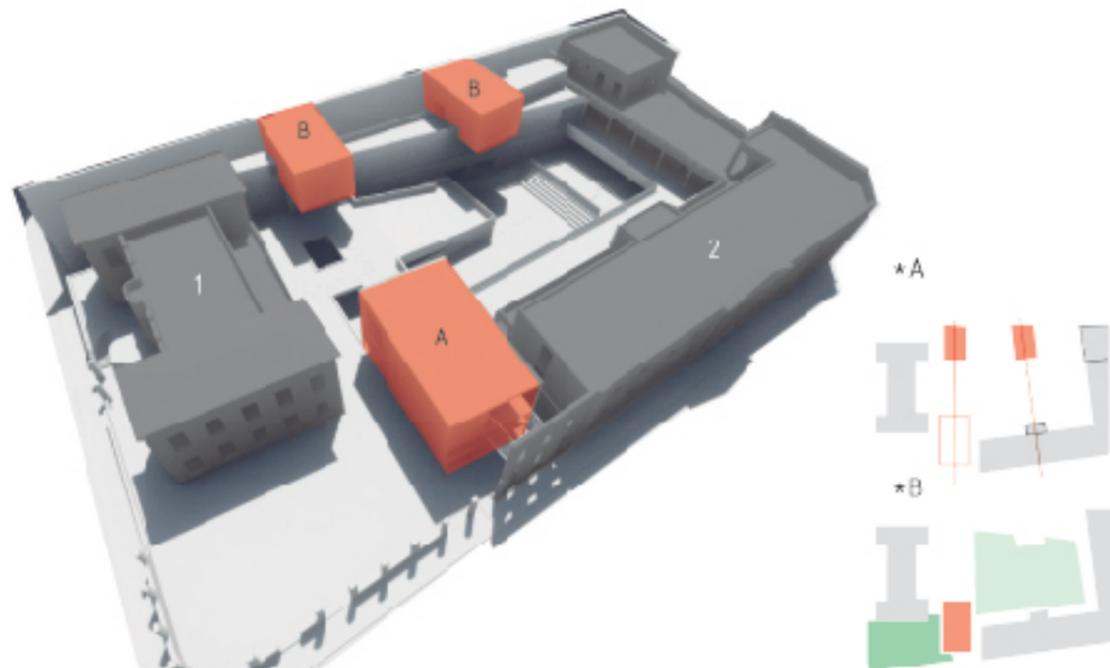
4 INCOORPORACIÓN DE VOLUMENES

- *"A" PERMITE CERRAR PARTE DEL CONJUNTO, DIFERENCIANDO DOS TIPOS DE PATIOS, UNO MÁS PRIVADO Y OTRO EN RELACIÓN A LA CIUDAD.
- *"B" REINTERPRETAN LOS VOLUMENES SALIENTES DEL EDIFICIO 2.

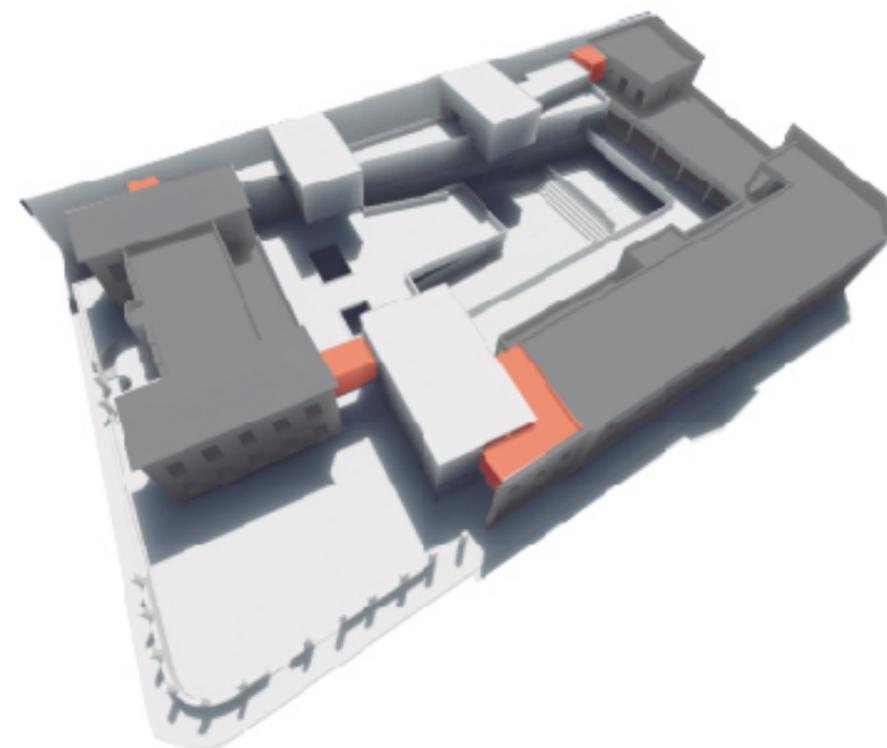
5 CONTACTO CON PREEXISTENCIA

- *CONECTAR LOS DOS EDIFICIOS PREEXISTENTES CON LA ADICIÓN

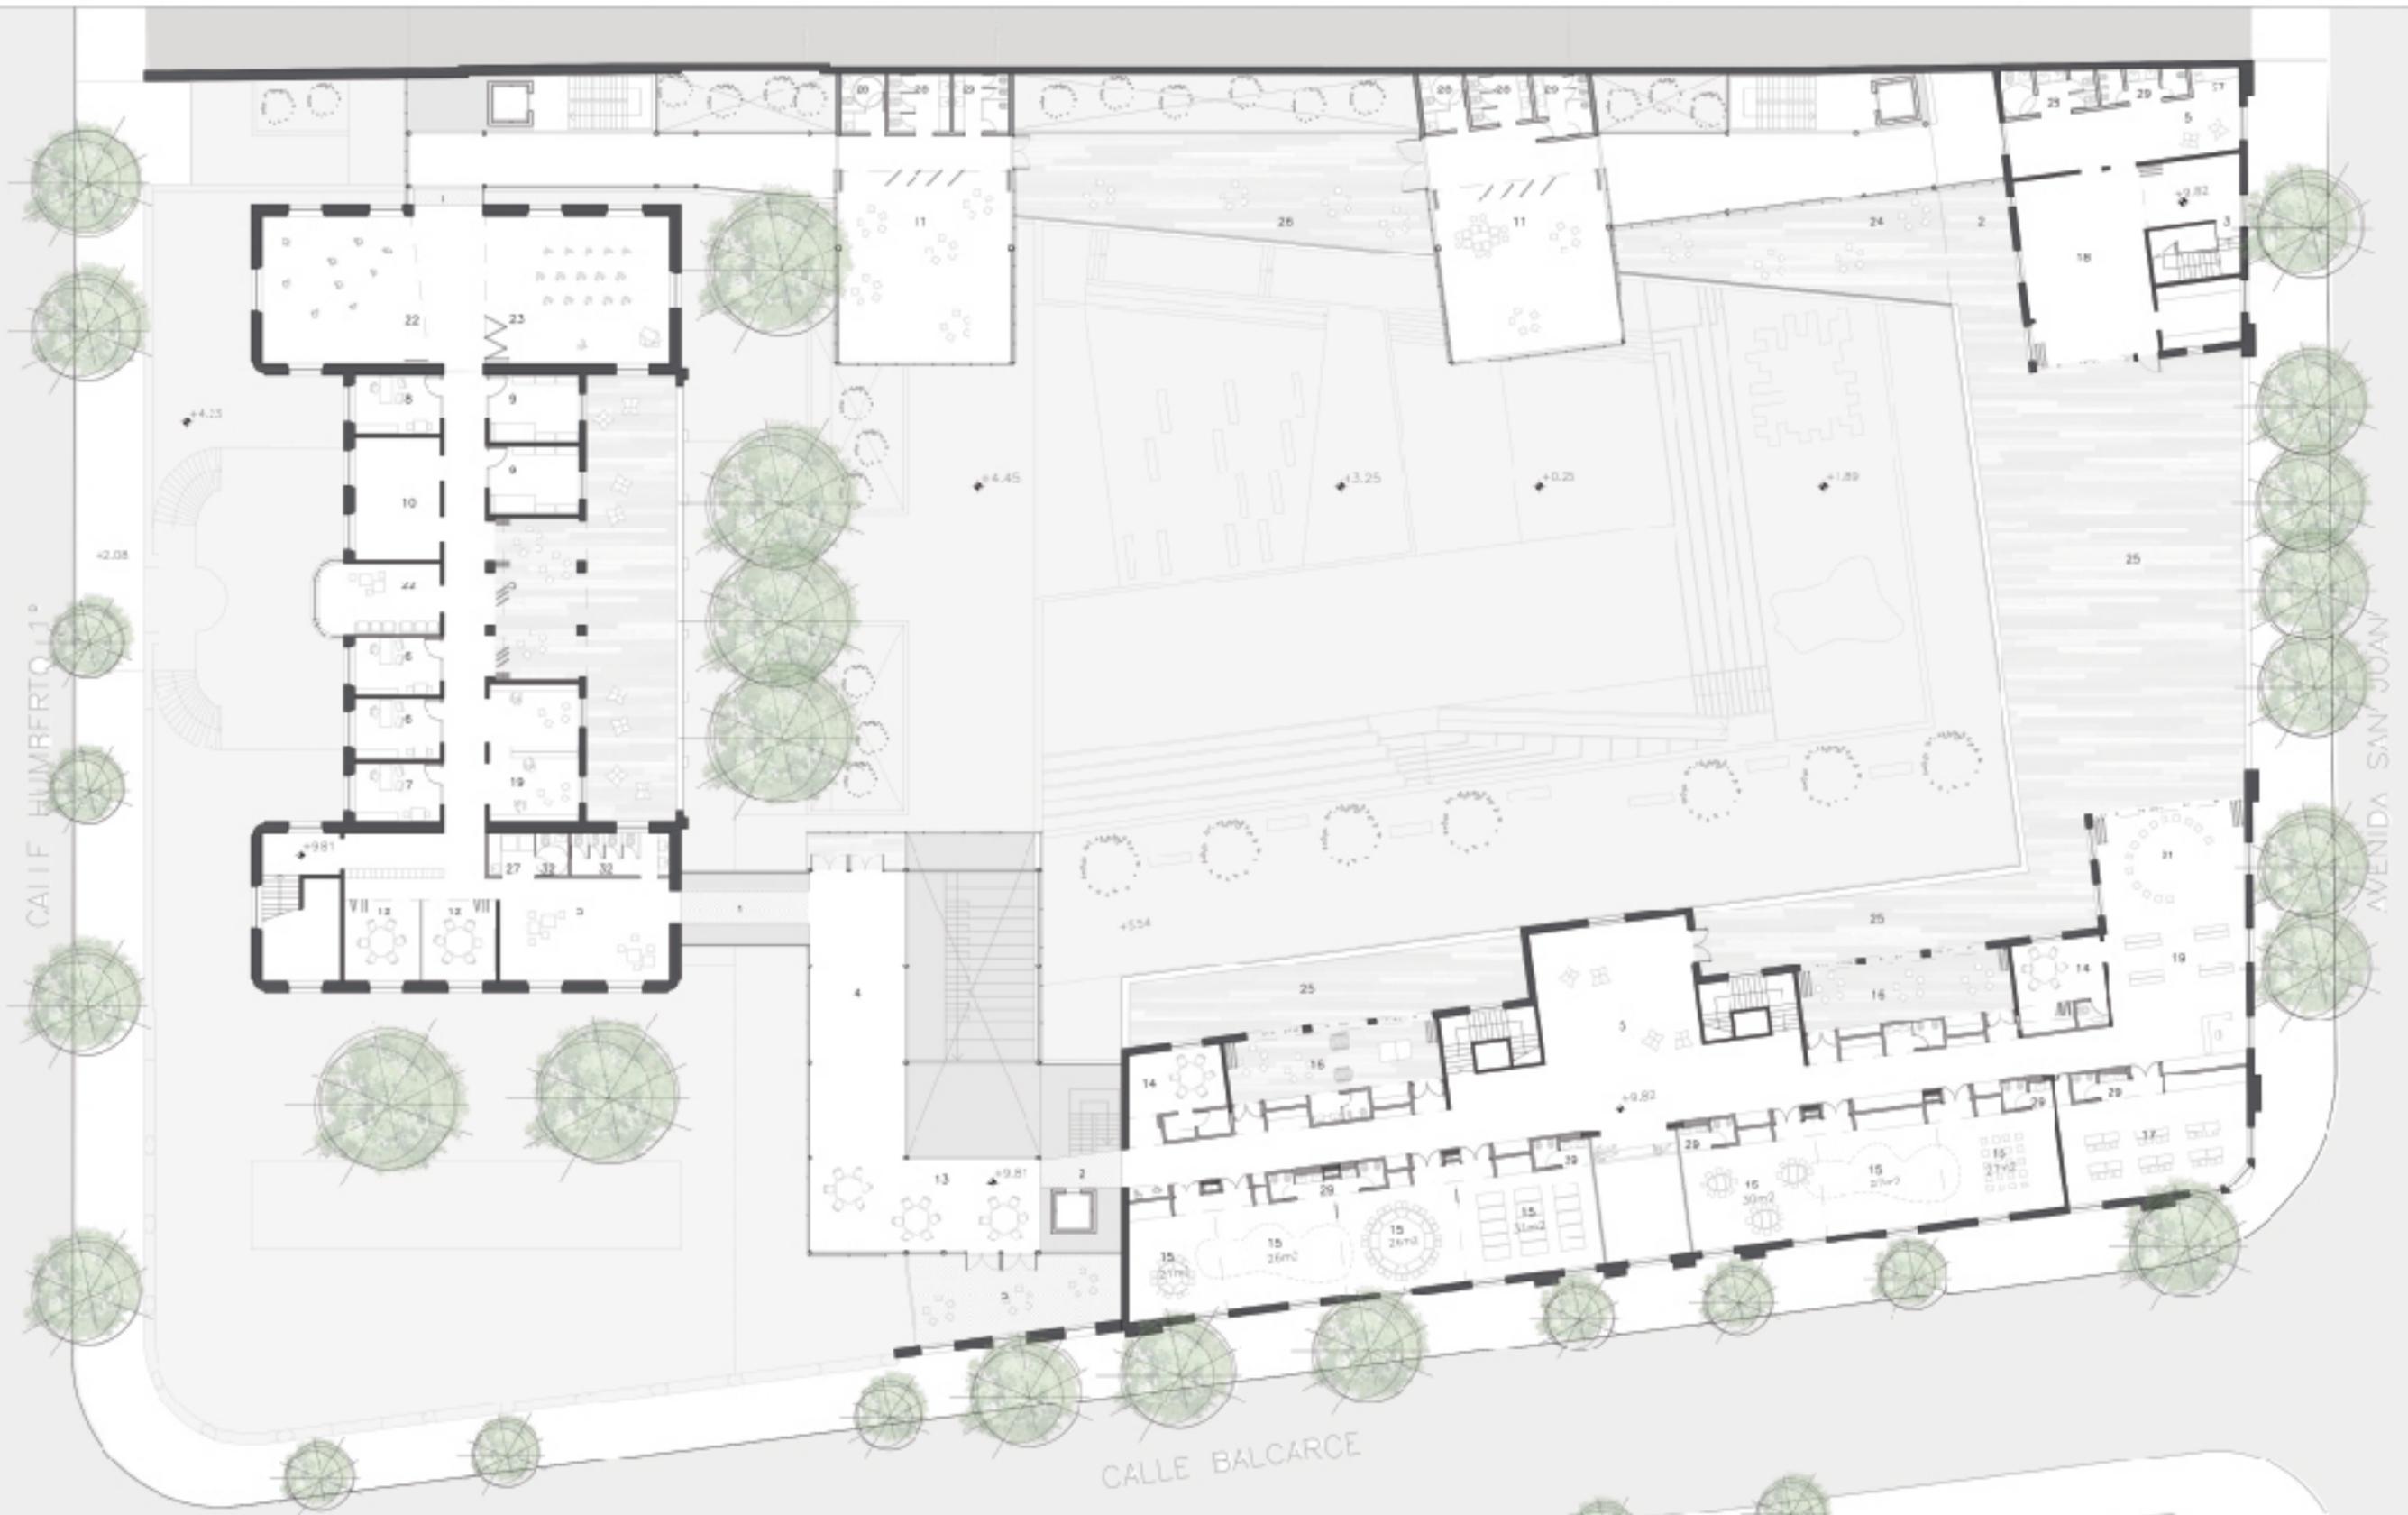
PLANTA+9.81

- | | | | |

| 1. CONEXIÓN CTD | 9. SALA DE MASAJES | 17. SALA INFORMÁTICA | 25. ÁREA DE JUEGO EXTERIOR |
| 2. CONEXIÓN ESCUELA NIVEL INICIAL | 10. SALÓN DE MOTOCICLISMO | 18. SALA MULTIMEDIA | 26. JUEGOS SENSORIALES EXTERIORES |
| 3. CONEXIÓN MATERNAL | 11. SALÓN SENSORIAL | 19. BIBLIOTECA | 27. OFFICE |
| 4. SALA DE EXPOSICIONES | 12. SALA DE REUNIONES | 20. SALA DE LECTURA | 28. SANITARIO ADULTOS |
| 5. ÁREA DE DESCANSO | 13. ESPACIO DE TRABAJO COLABORATIVO | 21. SALA DE LECTURA PARLANTE | 29. SANITARIO NIÑOS |
| 6. FONOAUDIOLÓGIA | 14. COORDINACIÓN PEDAGÓGICA | 22. TALLER DANZA AEREA | |
| 7. MUSICOTERAPIA | 15. SALA PEDAGÓGICA | 23. GIMNASIO | |
| 8. KINESIOLOGÍA | 16. LUDOTECA | 24. ATELIER EXTERIOR | |
