CENTRO EDUCATIVO E INTEGRAL DE LA PRIMERA INFANCIA INTERVENCIÓN EN EL EX PADELAI

SILVA MARCELA - "PROYECTO ARQUITECTÓNICO CON PREEXISTENCIA" - PROYECTO FINAL DE CARRERA - CURSO 2017 - TVA N°3 G.O.G
UNIDAD DE INTEGRACIÓN: ING. ANGEL MAIDANA - ARQ. JORGE CZJAKOWSKI - ARQ. ALEJANDRO LANCIONI - ARQ. FERNANDO ALIATA - ARQ. MARIA JULIA ROCCA

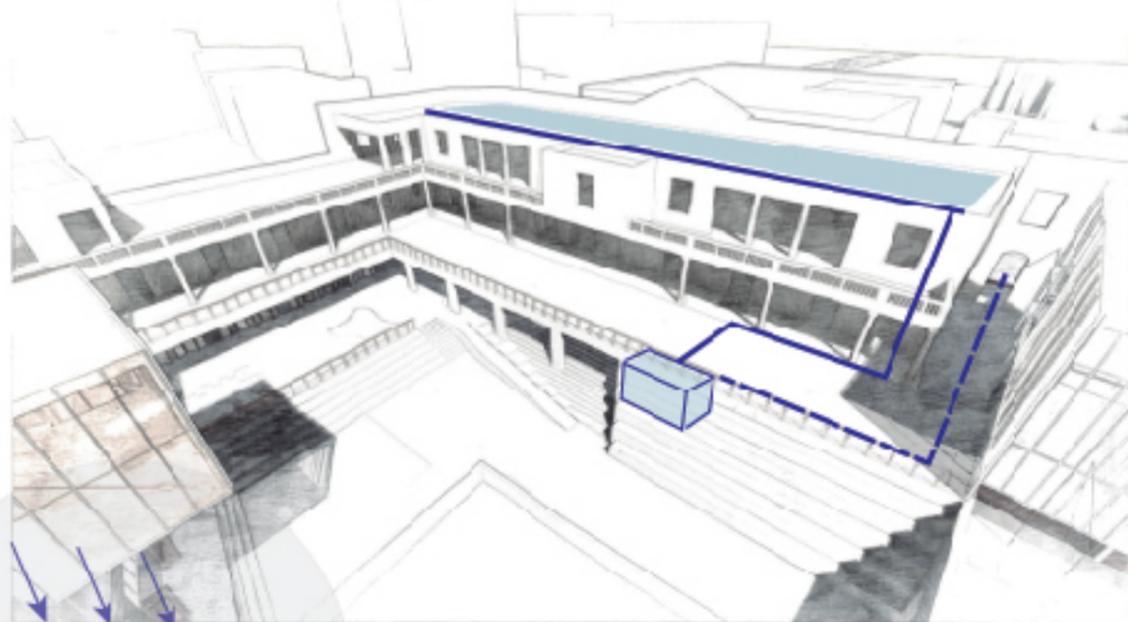
REUTILIZACIÓN DE AGUA LLUVIA EN PREEXISTENCIA

UTILIZACIÓN PARA REGO, APORTE AL CONSUMO TRADICIONAL
SUPERFICIE = 725 M²

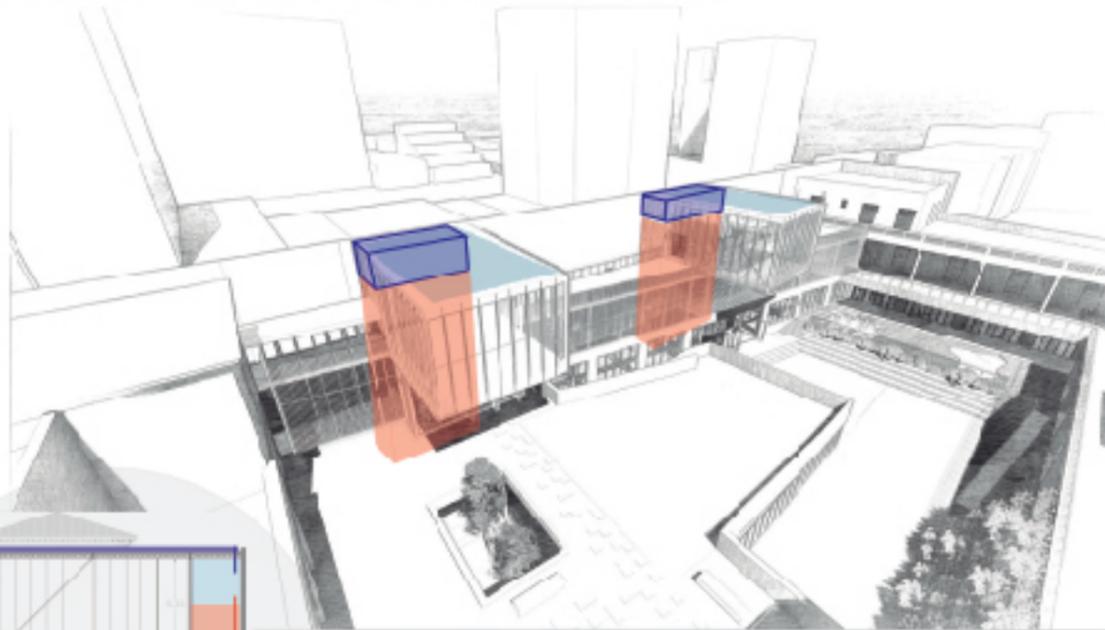
REUTILIZACIÓN DE AGUA LLUVIA EN ADICIÓN

UTILIZACIÓN PARA SANITARIOS, APORTE AL CONSUMO TRADICIONAL
SUPERFICIE = 210 M²

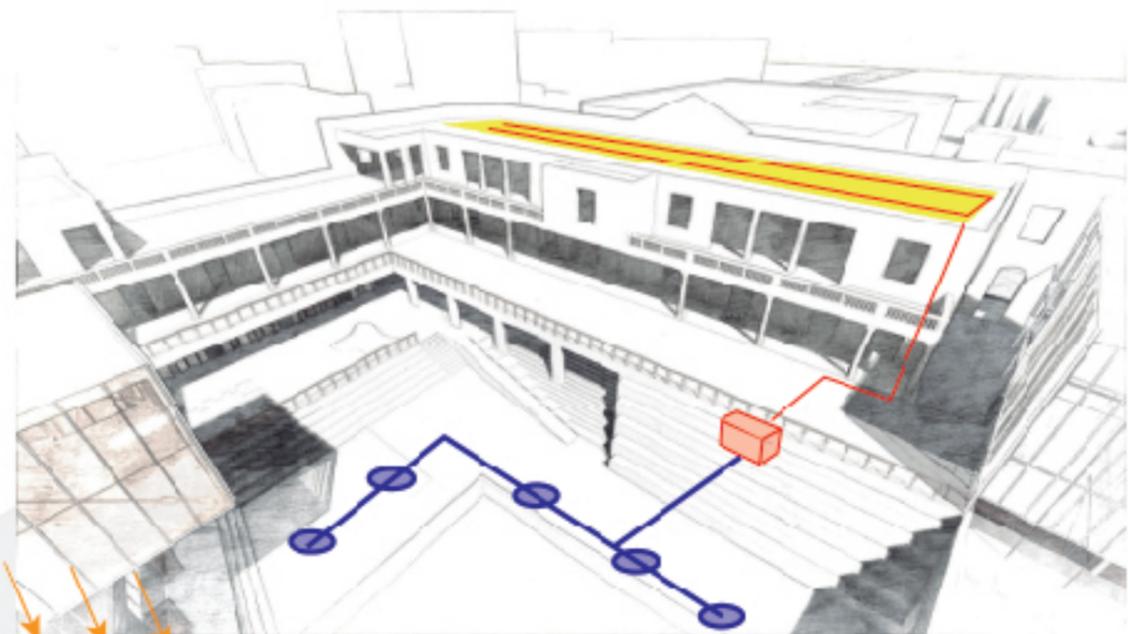
COLECTORES SOLARES

PANELES FOTOVOLTAICOS
APORTE AL CONSUMO DE ILUMINACIÓN EXTERIOR

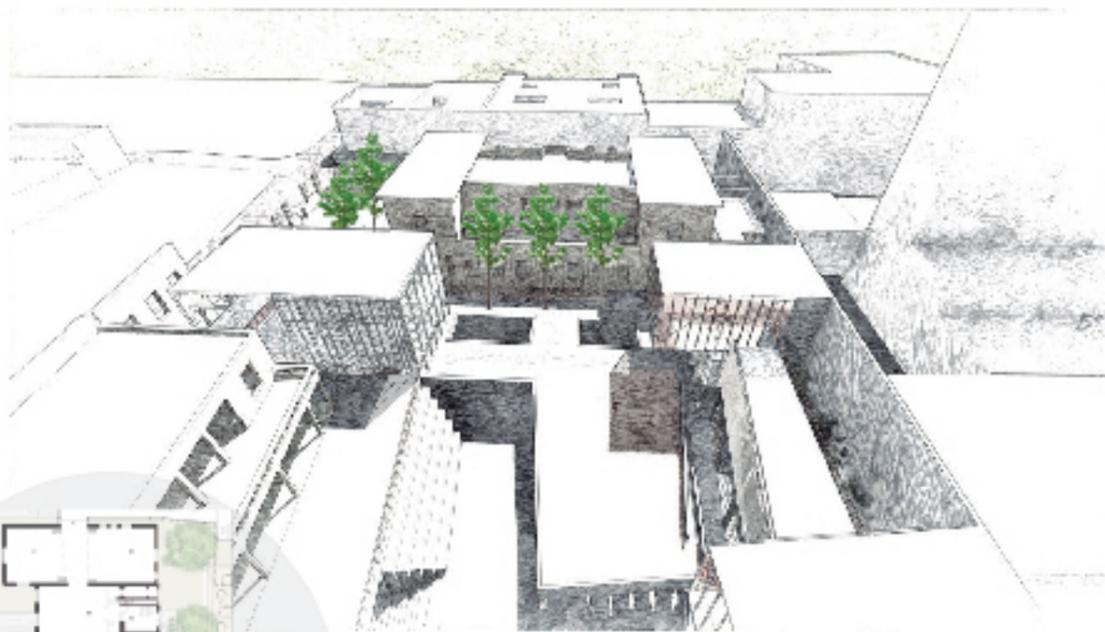
CONSERVACIÓN DE ÁRBOLES

BENEFICIOSO PARA EL CONFORT HIGROTÉRMICO
INVIERNO = BARRERA DE LOS VIENTOS
VERANO = APORTE DE SOMBRA

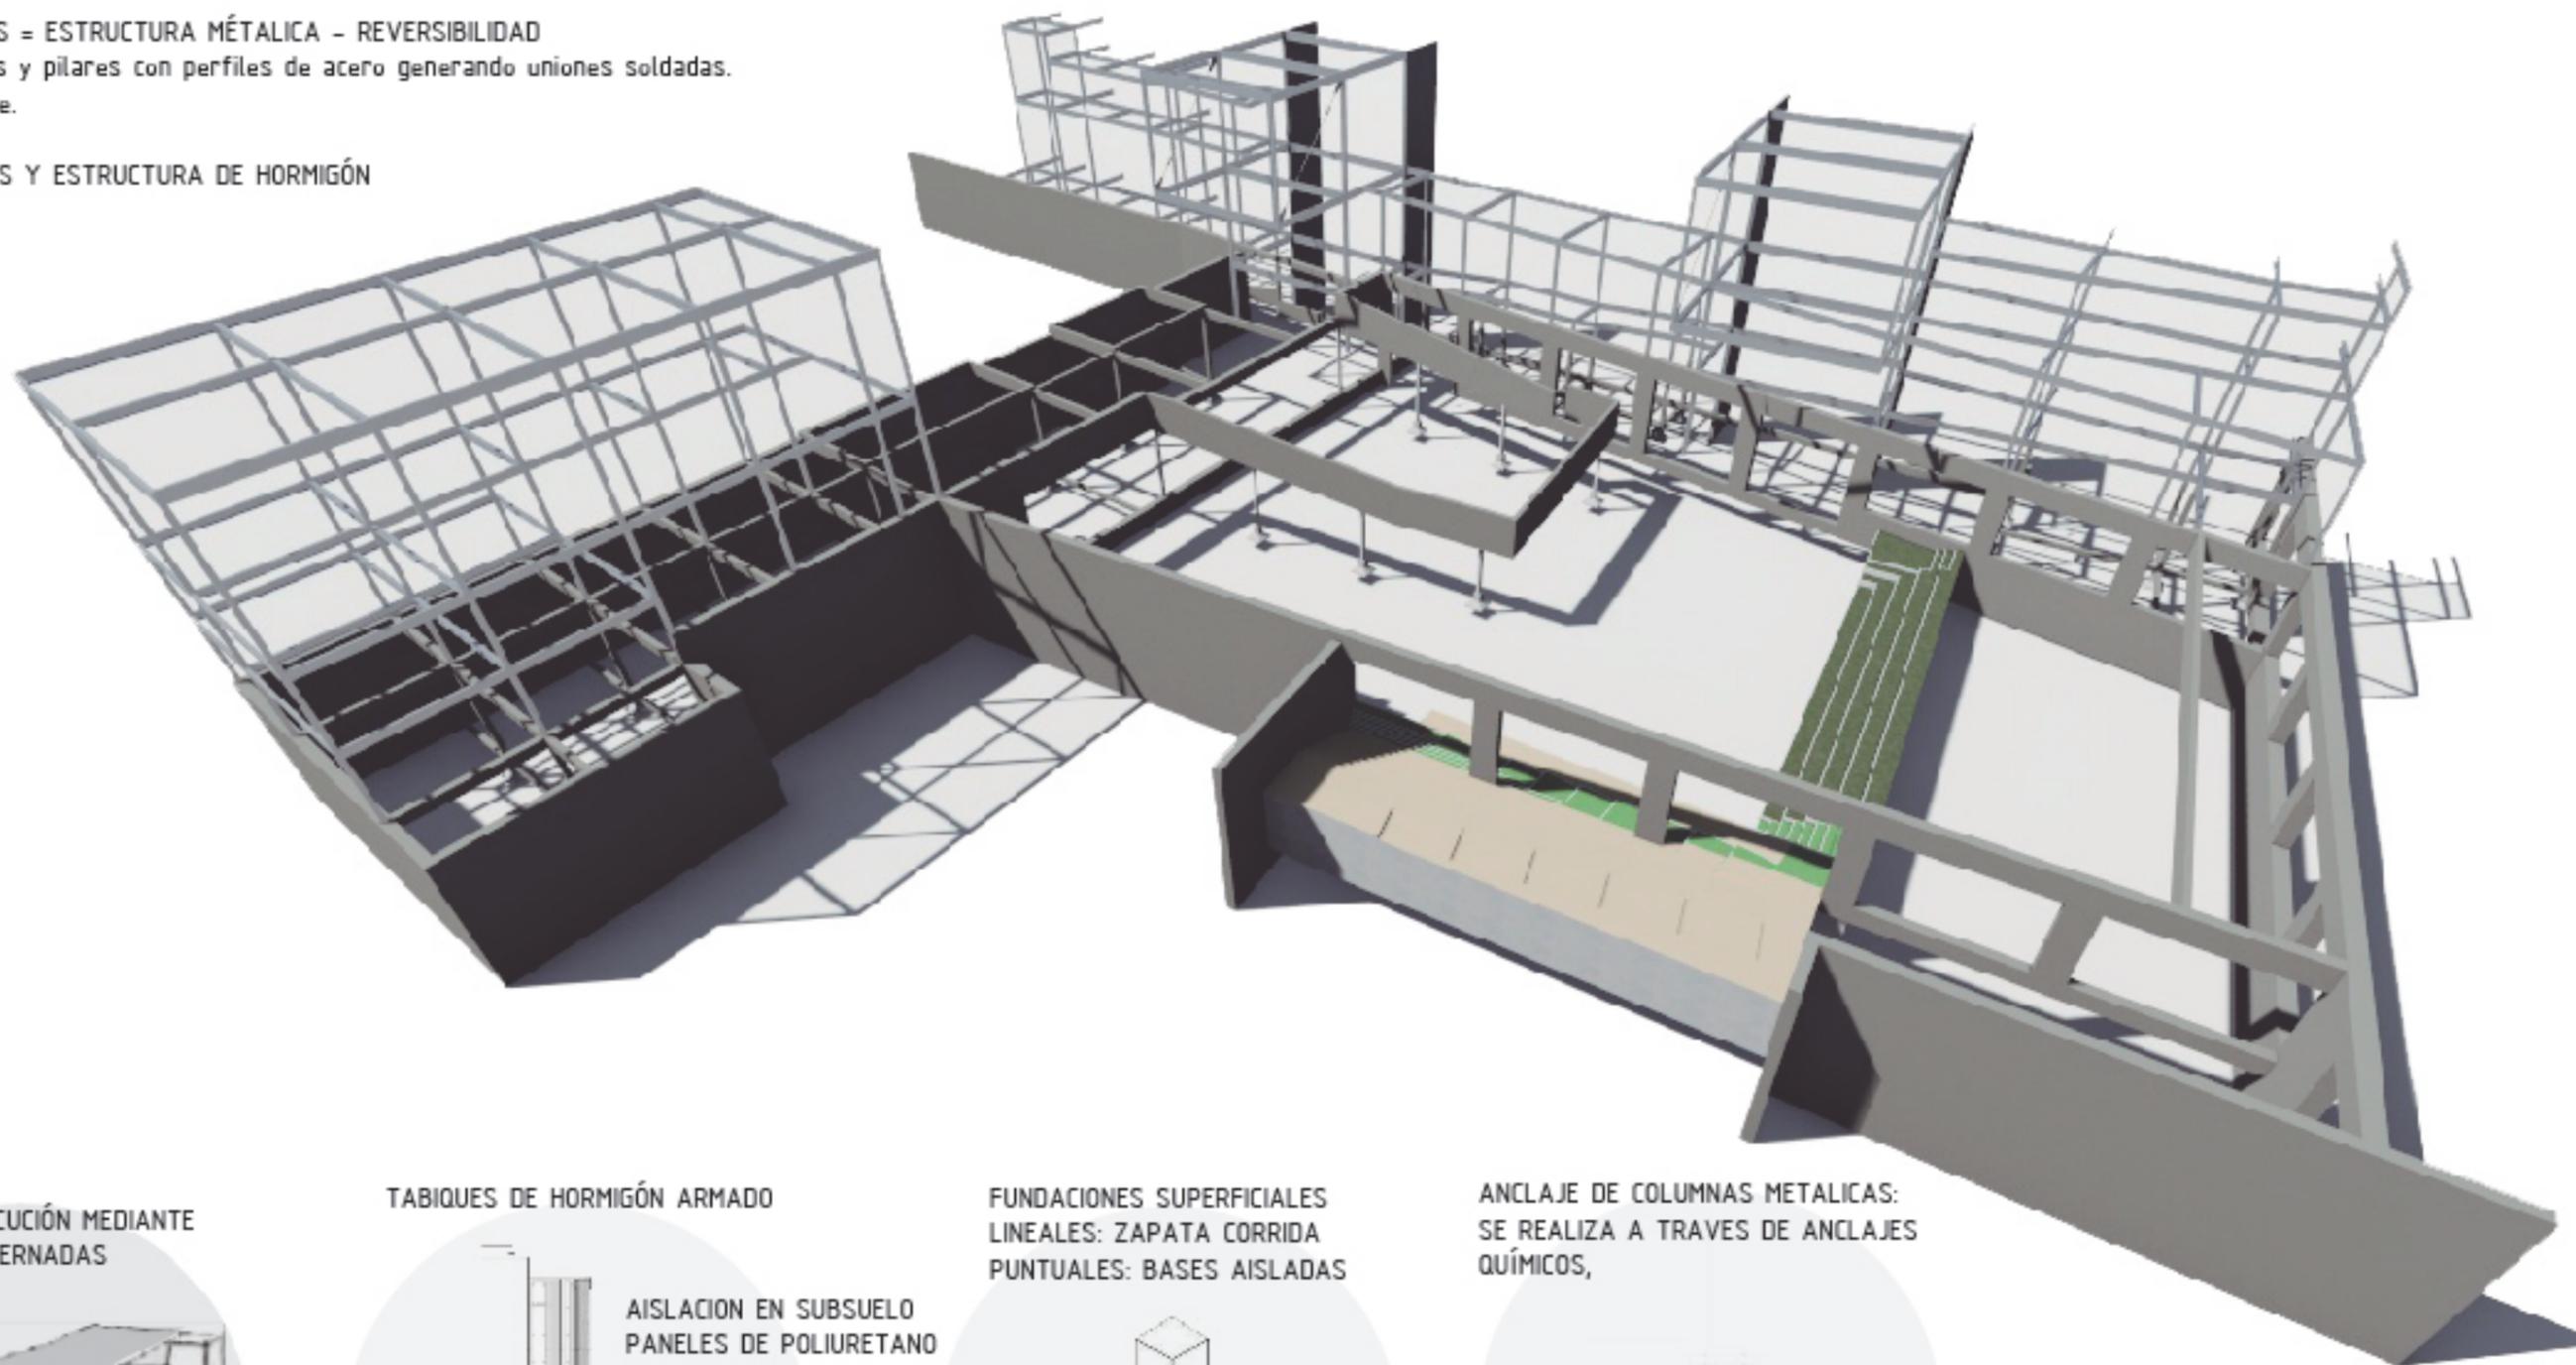
SUBSUELO: TABIQUES Y ESTRUCTURA DE HORMIGÓN

SUMBURACIÓN
PROCESO DE EJECUCIÓN MEDIANTE
TRINCHERAS ALTERNADAS

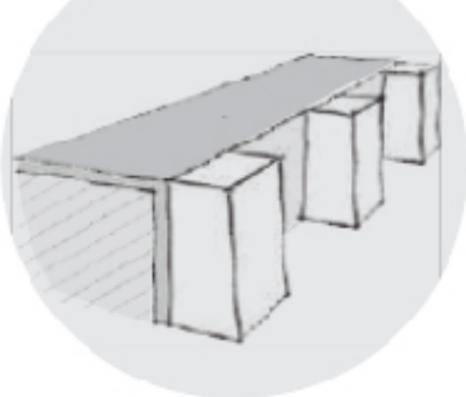
TABIQUES DE HORMIGÓN ARMADO

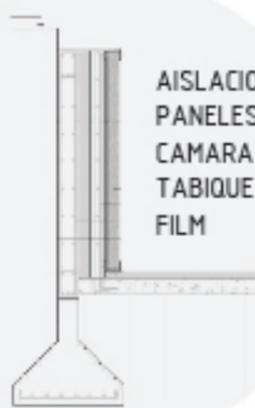
AISLACION EN SUBSUELO
PANELES DE POLIURETANO
CAMARA DE AIRE
TABIQUE DE SUMBURACION
FILM

FUNDACIONES SUPERFICIALES
LINEALES: ZAPATA CORRIDA
PUNTUALES: BASES AISLADAS

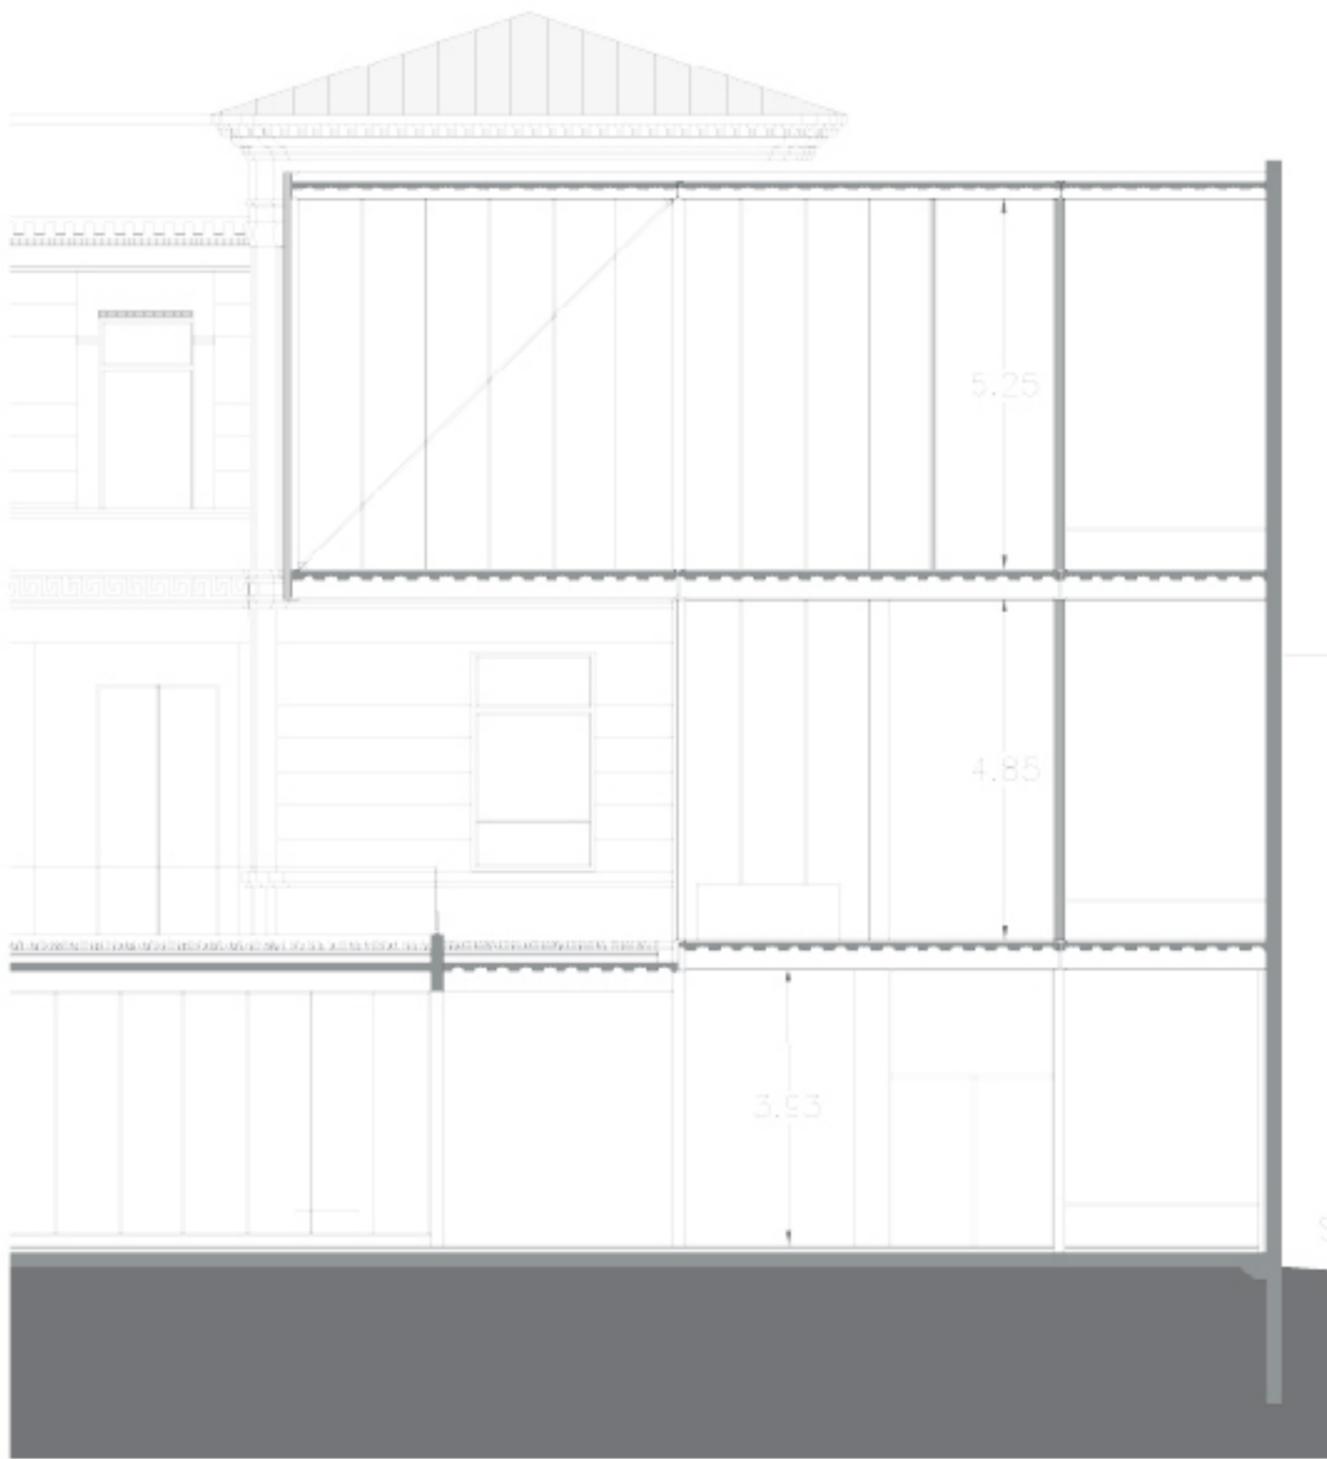
ENTREPISO STEEL DECK
 PLACAS COLABORANTES DE CHAPA TRAPEZOIDAL
 QUE ACTUA COMO ENFOFRADO PERDIDO.
 VIGAS METALICAS
 HORMIGÓN IN SITU

1. ESTRUCTURA DE CARPINTERIA
2. TENSOR
3. STEEL DECK
4. VIGA METALICA
5. TABIQUES DE HORMIGÓN ARMADO
6. COLUMNA METALICA

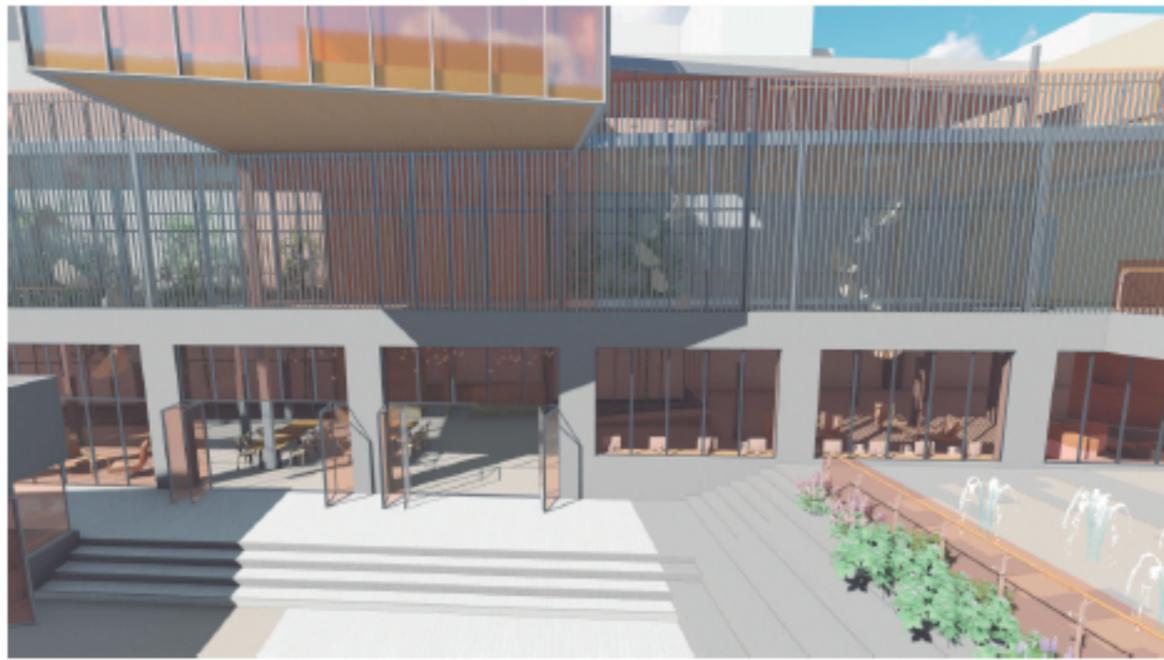
PARASOLES VERTICALES
EN FACHADA OESTE EN EL INTERIOR DEL CONJUNTO

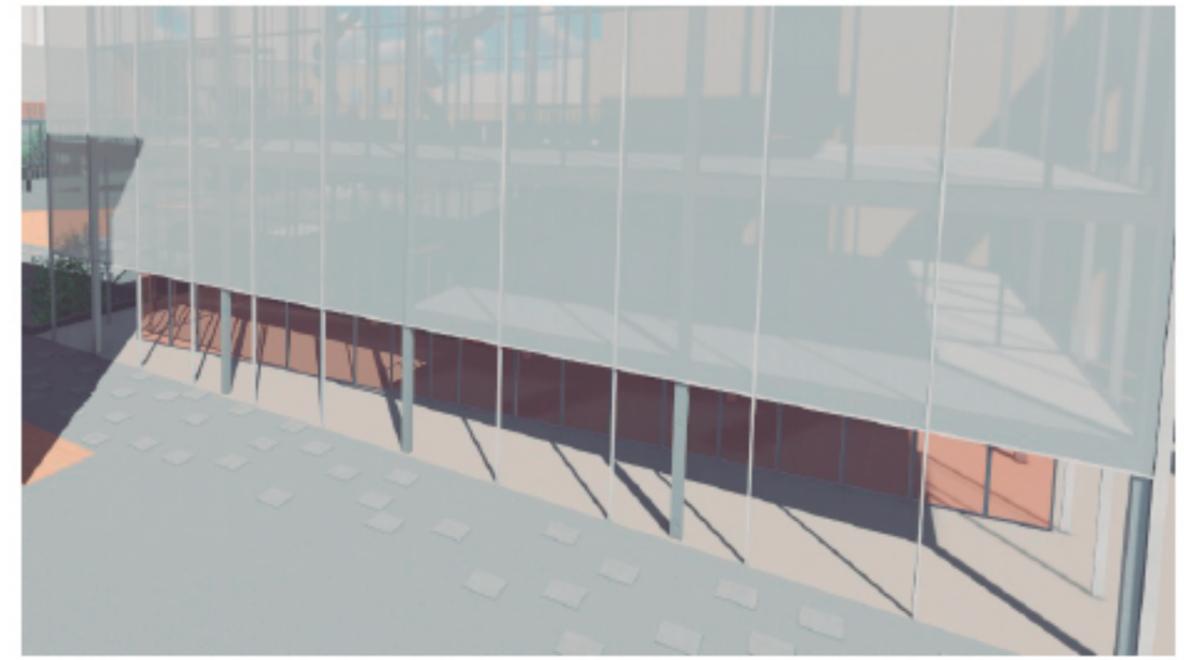
SEGUNDA PIEL DE TELA ESTRUCTURAL
EN EL VÓLUMEN QUE ES VISIBLE DESDE EL EXTERIOR
PERMITE PROTECCIÓN SOLAR Y RELACIÓN VISUAL CON EL EXTERIOR

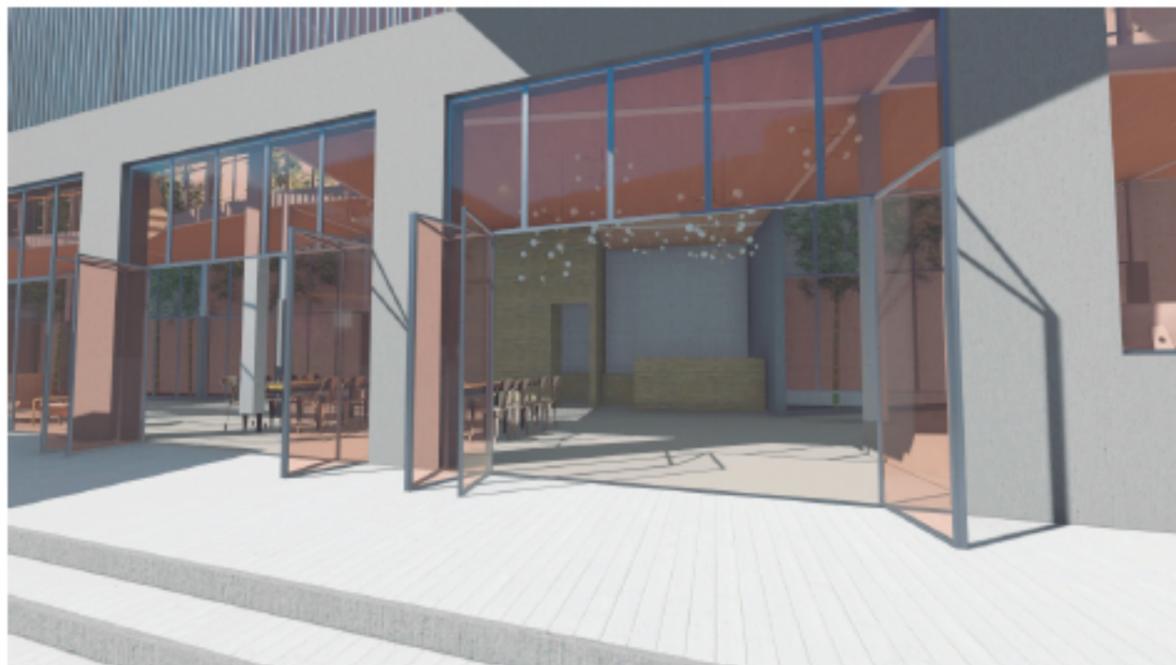
DVH COLOR
EN ESPACIOS ACCESIBLES POR NIÑOS PARA EVITAR ACCIDENTES

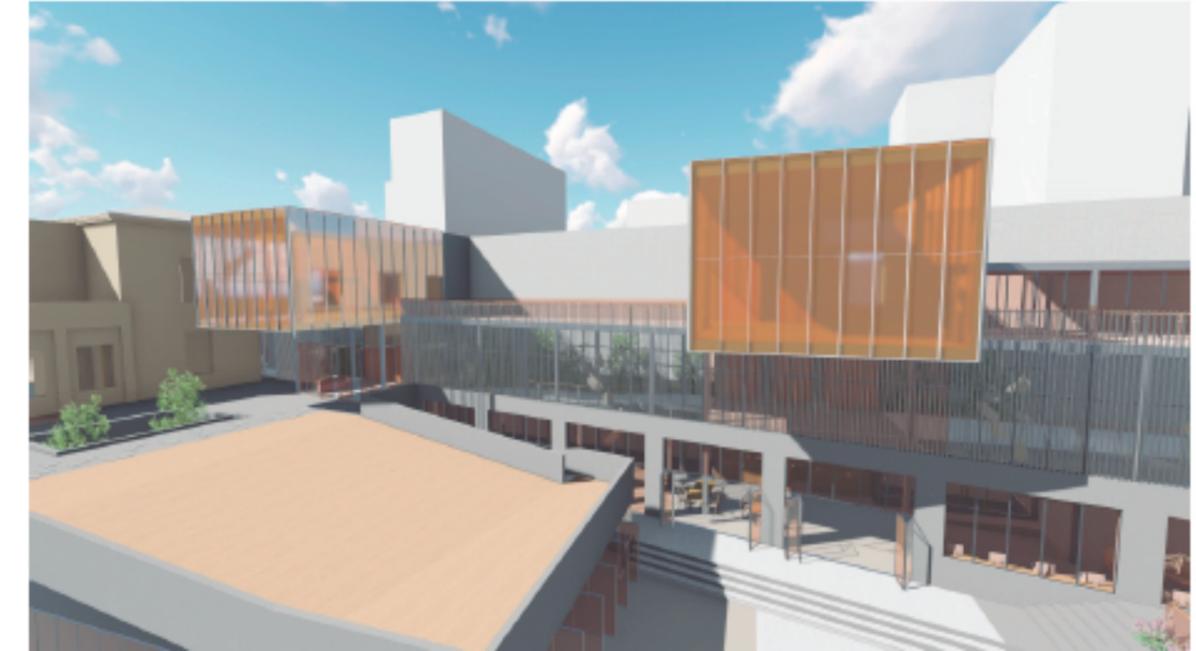
DVH OPACO EN EL ÁREA DE SALAS SENSORIALES
YA QUE ES UN REQUERIMIENTO DE LAS MISMAS

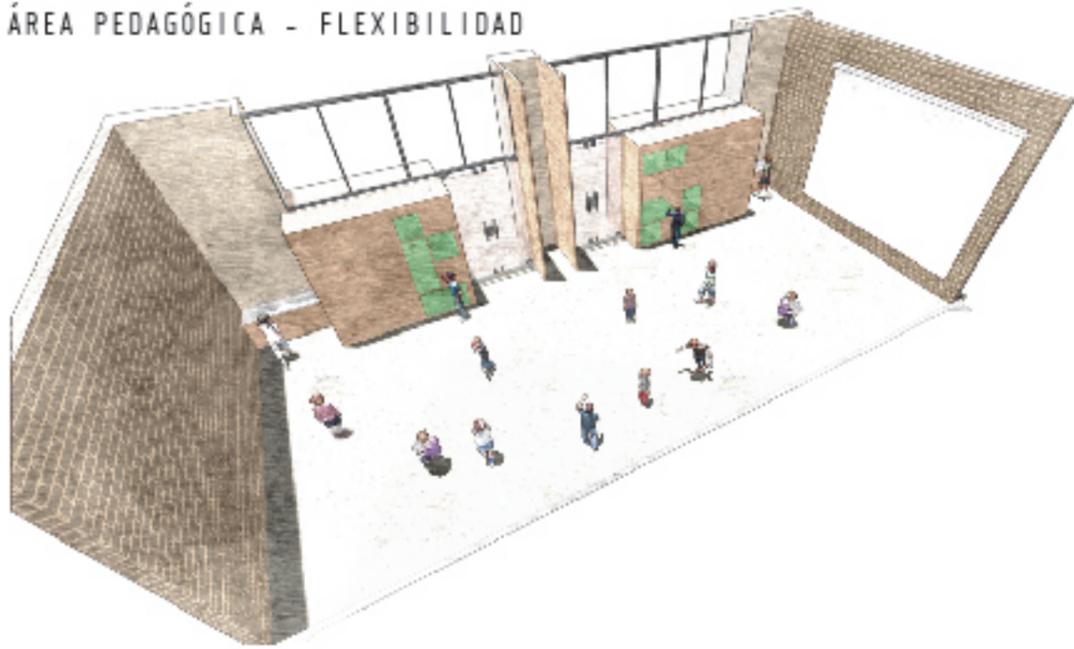
ESPACIOS DE GUARDADO PARA EL MOBILIARIO PERMITIENDO LIBERAR LA TOTALIDAD DE LA SALA

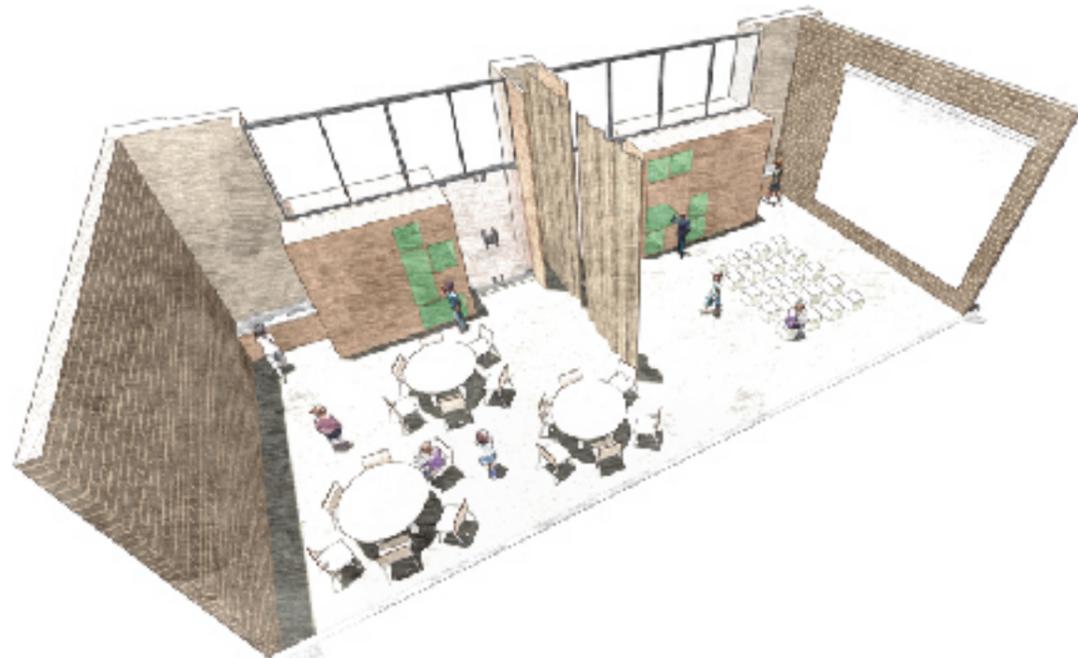
PANELES DIVISORIOS PARA GENERAR DIFERENTES SITUACIONES DE USO.

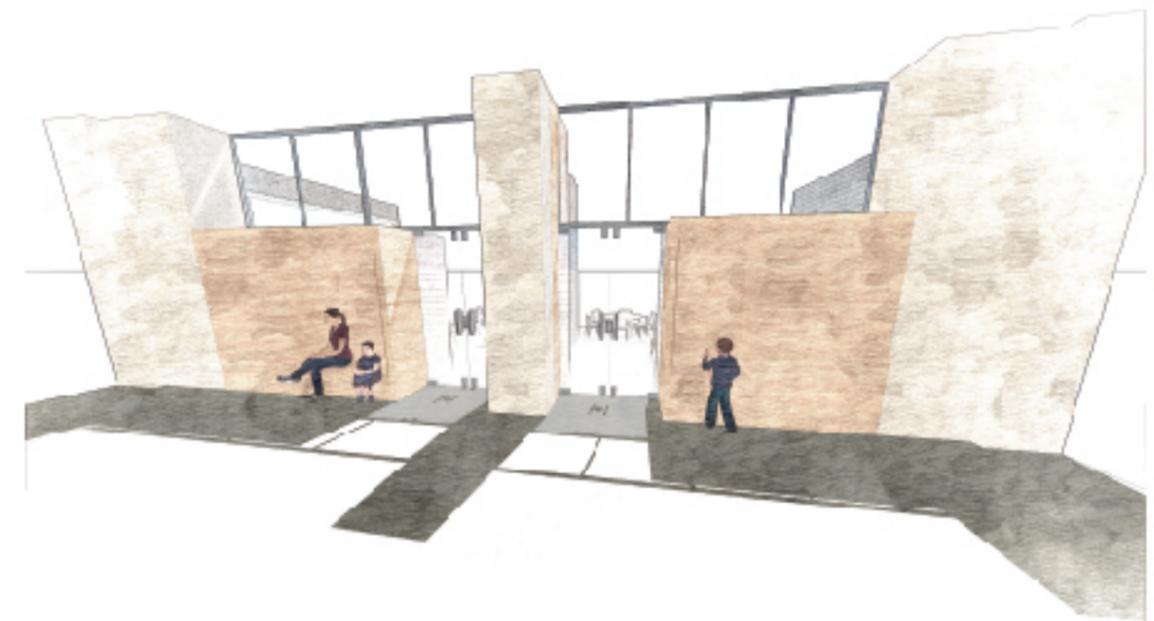
ESPACIOS DE CIRCULACIÓN: NO SE CONCIBEN COMO LUGAR DE PASO SINO COMO ESPACIOS SIGNIFICATIVOS DONDE COMPARTIR Y APRENDER. EQUIPADOS CON MURALES COLABORATIVOS, SOFÁS PARA LA LECTURA, RINCONES PARA DESCANSAR, ETC.
