Conservación y Restauración del patrimonio moderno en Ecuador.

El caso de Gatto Sobral en Cuenca.

autora: Arq. Paola Preti

Maestría en Conservación, Restauración e Intervención del Patrimonio
Arquitectónico y Urbano

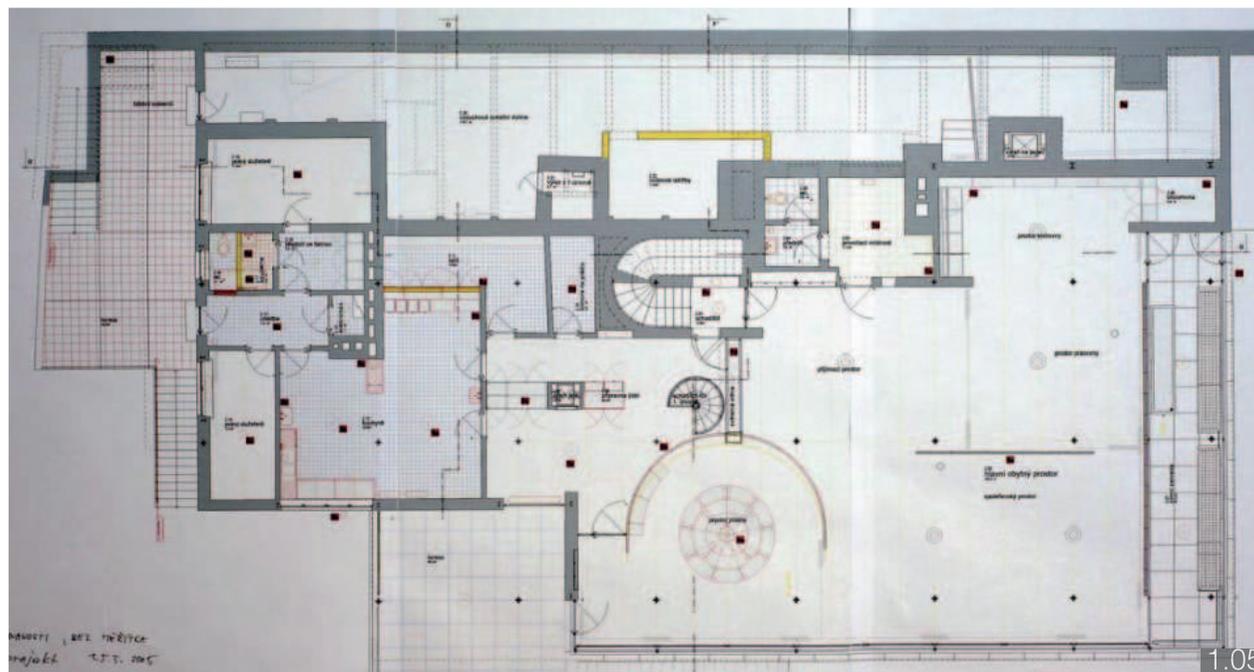
Figura 1.04: Planta del primer piso, parte del estudio de conservación de 2005
Fuente: Hammer (2011, p 107)

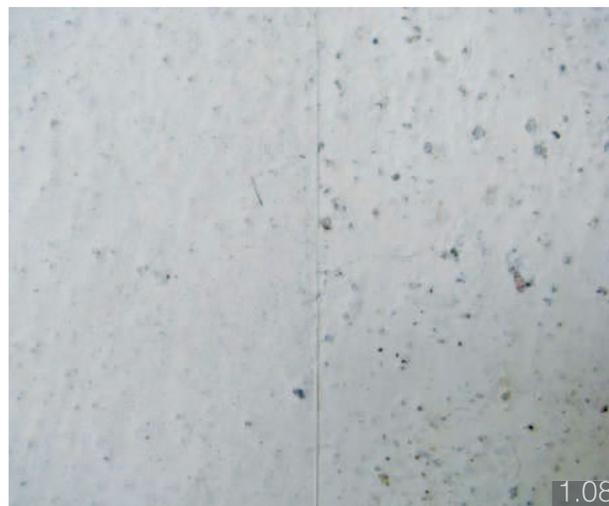
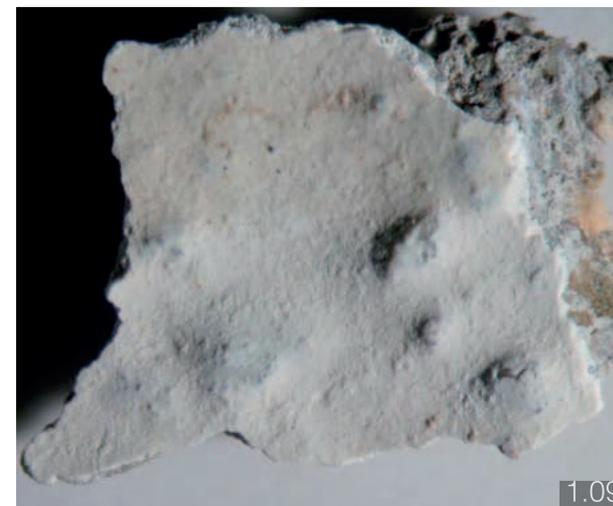
Figura 1.9: Muestra de cal tomada en 2011, donde se evidencia la presencia de partículas de arena fina regional, el color de la misma interviene en el color general del mortero.
Fuente: Hammer (2011, p. 112)

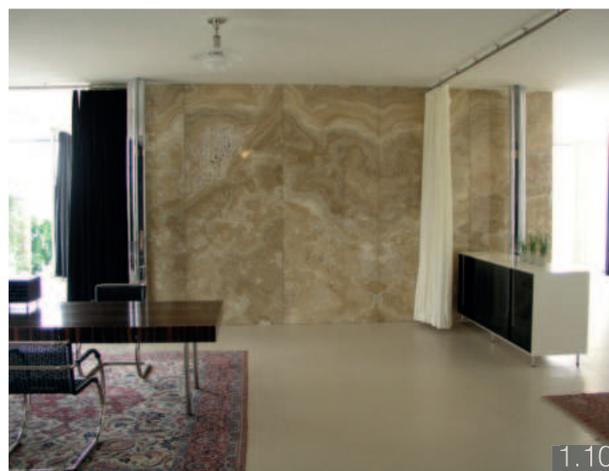
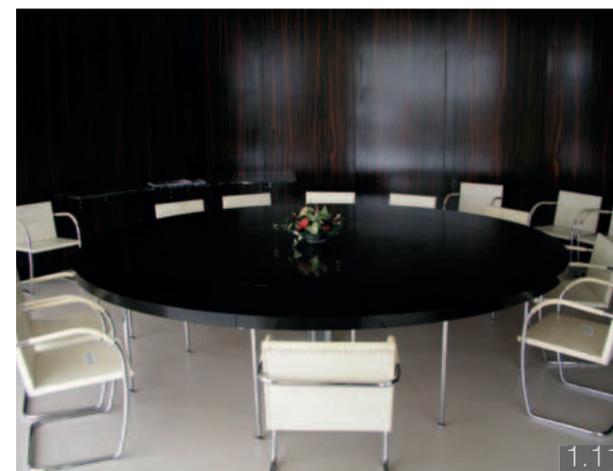
Figura 1.10: Fotografía interior de la sala principal, se observa la pared de ónix de mármol
Fuente: Omnia Project Página web oficial, 2022.

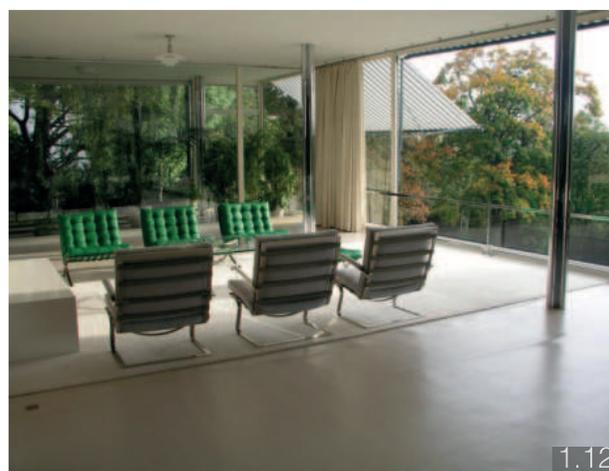
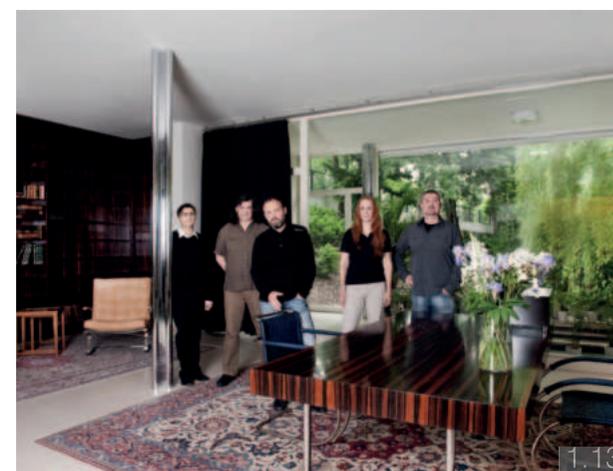
Figura 1.11: Fotografía interior de la sala de estar con la pared semicircular chapada de ébano de Madagascar.
Fuente: Omnia Project Página web oficial, 2022.

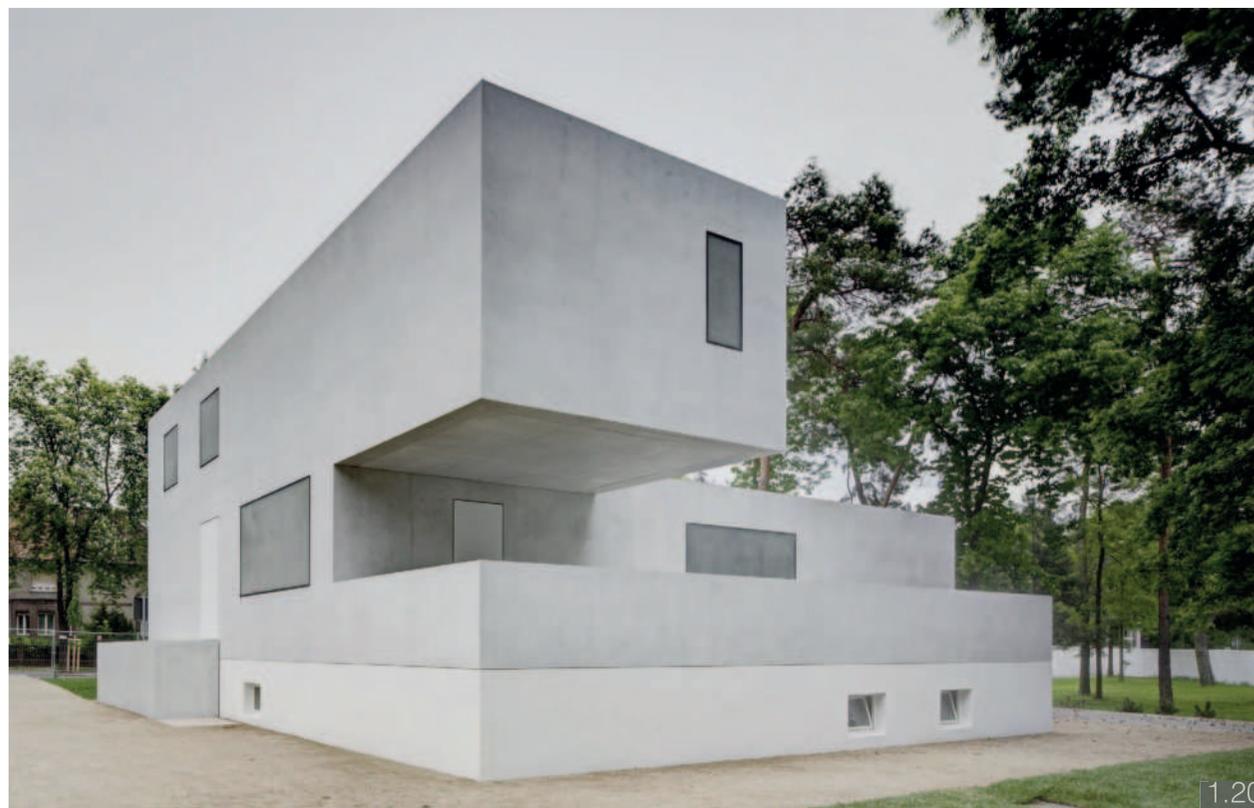
Figura 1.20: Proyecto de intervención de la Casa Gropius, fotografía exterior.

Así en palabras de Gutiérrez (2017, p. 32) “... la operación nos permitía con esta arquitectura contemporánea, reparar el conjunto de casas... Reparar, pero de modo que el observador pueda ver cómo era en términos generales el conjunto terminado, sin confundirse siempre pudiendo identificar cuáles son las piezas del conjunto que reemplazan a las piezas perdidas” O como el grupo mismo afirma “En lugar de documentar la historia, nuestro enfoque fue tratar con la sustancia real de la memoria. Consideramos el olvido como un componente inevitable del recuerdo. Los recuerdos se alimentan de la borrosidad y la imprecisión. No podíamos ignorar esta falta de exactitud; teníamos que trabajar con la imprecisión para encontrar el tono adecuado para esta comisión... Lo que buscábamos era un esquema que evocara ausencia y presencia.” Grupo BFM, 2022

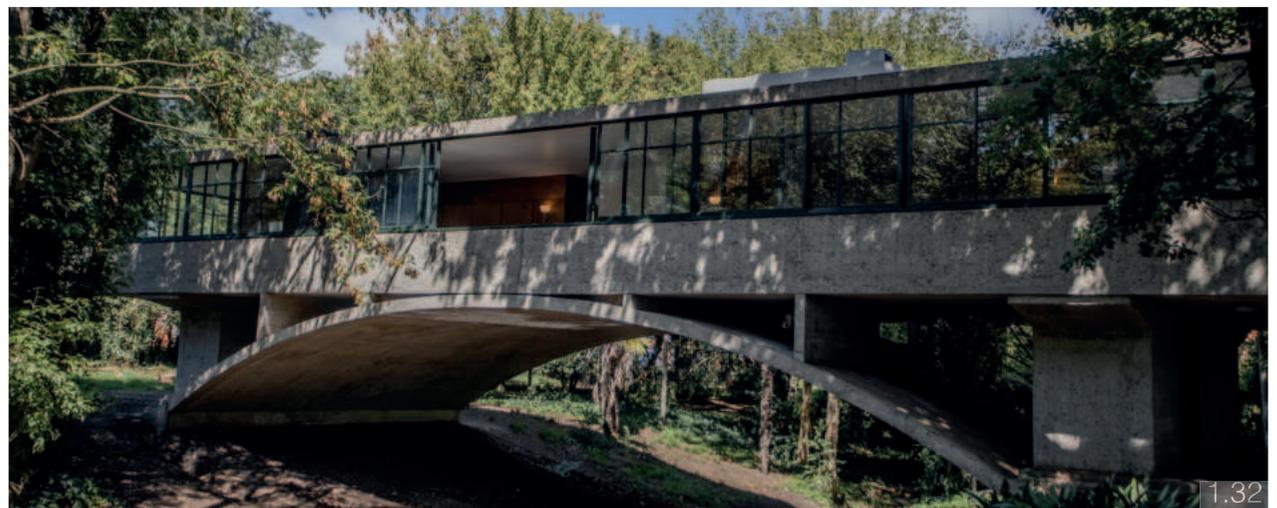
Figura 1.32: Fotografía actual al exterior de la vivienda atravesada por el Arroyo.

Durante la realización de esta investigación se realizó la primera etapa de la intervención que contempla únicamente la vivienda, en este punto, resulta arriesgado discutir sobre la intervención total. Se ha de reconocer que su reconstrucción se basa en la documentación original que se dispone, así el principio de reconstrucción fiel al original ventajosamente podría

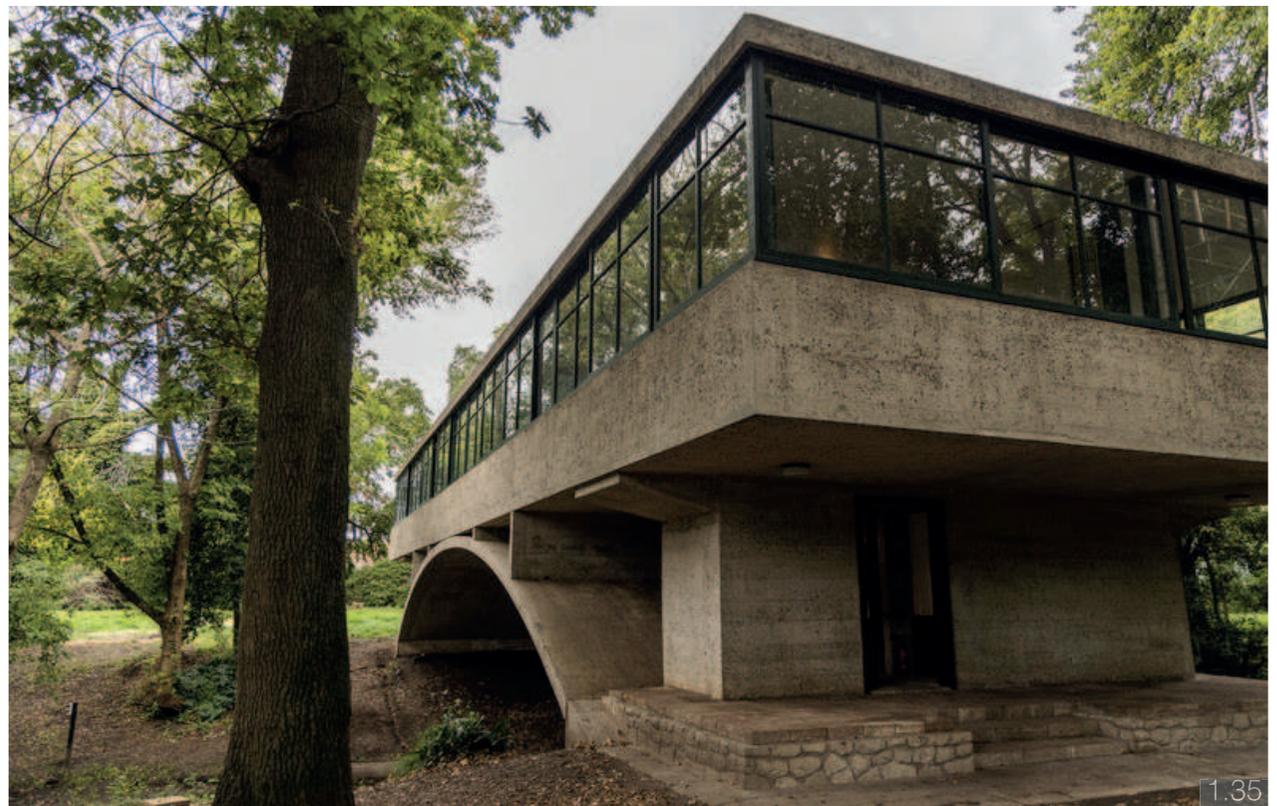
Figura 1.35: Estado actual del exterior de la vivienda después de su intervención.

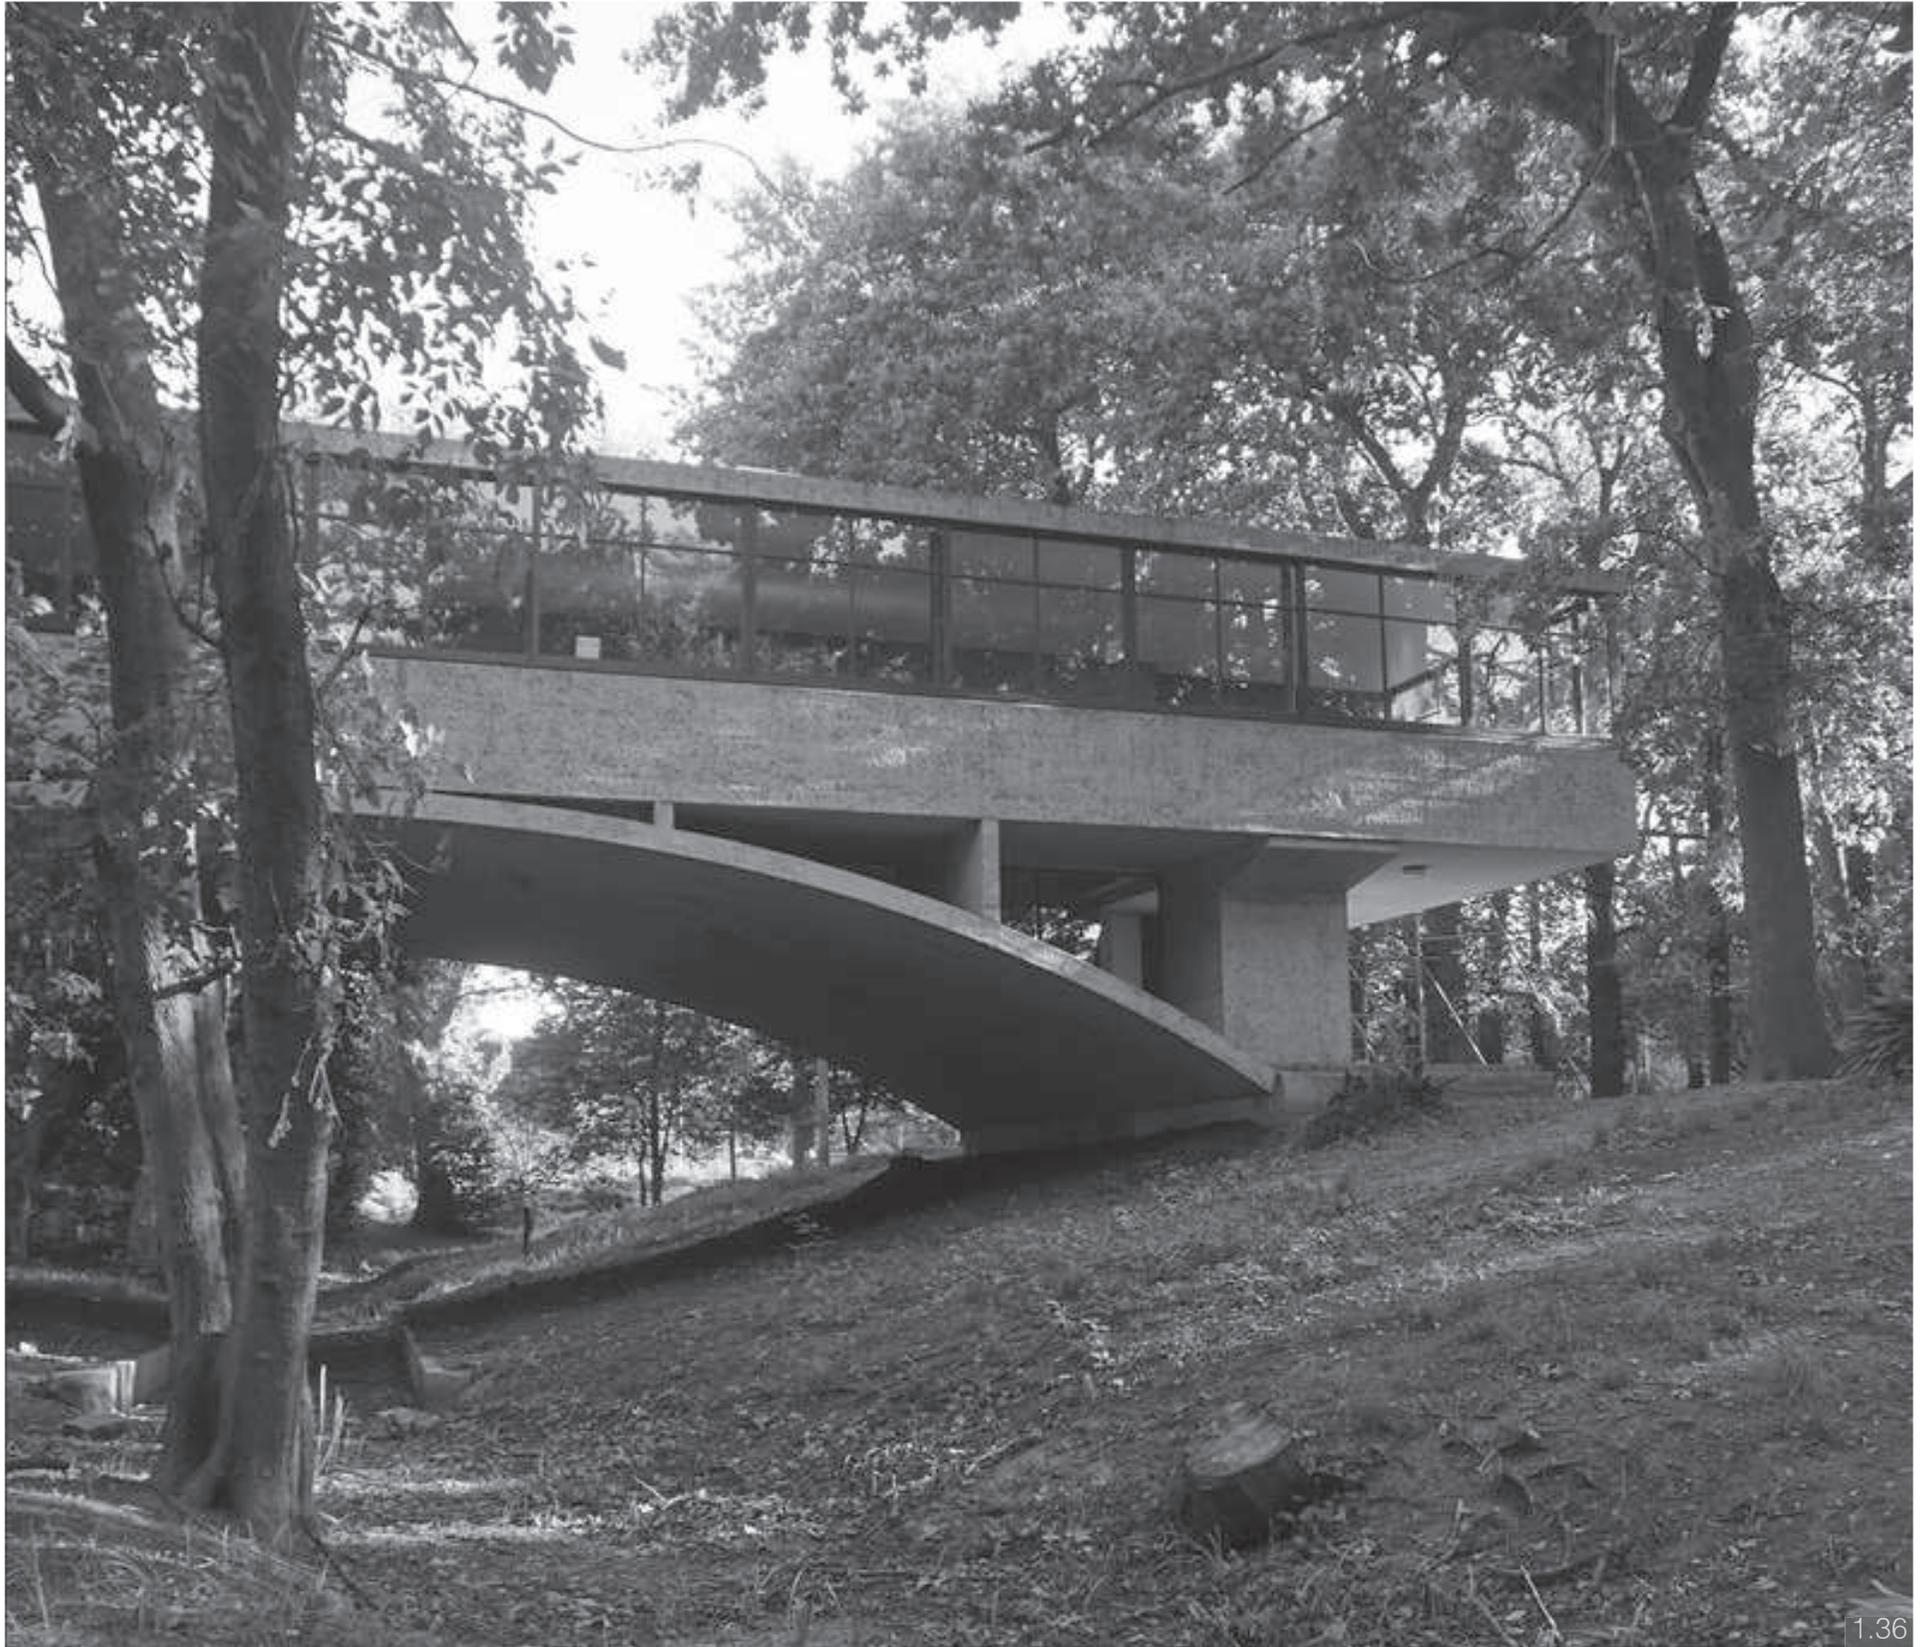
1.36

Figura 1.36: Estado actual del exterior de la vivienda después de su intervención.

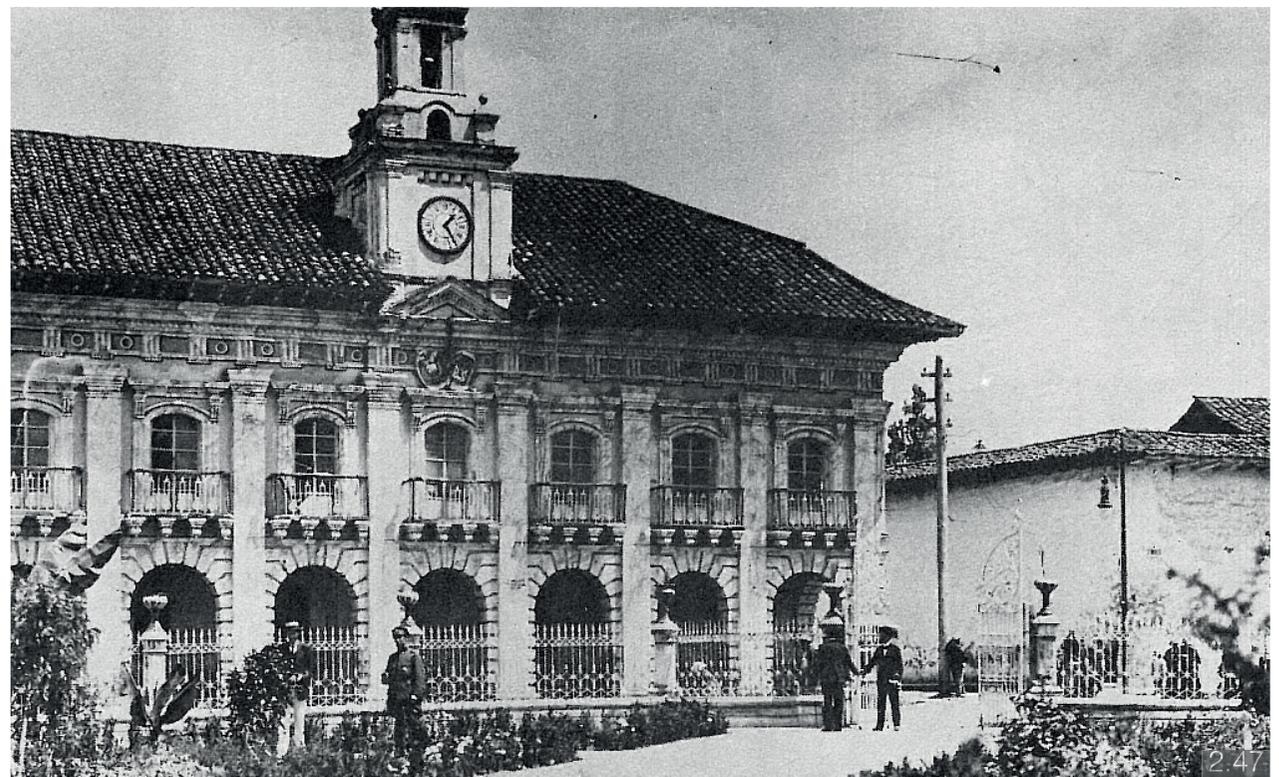
Figura 2.47: Antiguo Palacio Municipal, al frente se observa el muro del claustro de la orden del Carmen

Una de las principales características especiales de este proyecto es el contexto inmediato al edificio: la plaza central de la ciudad llamada “Parque Abdón Calderón” o más conocida coloquialmente como “Parque Calderón”, como ya antes se había mencionado. Ahora bien, en concordancia con Rivera (2002) simbólicamente la construcción de este edificio es el fruto del progreso y la modernidad que primaban sobre los aspectos tradicionalistas de la arquitectura de Cuenca, dando un nuevo “estilo” a la ciudad que “irrupía” con el lenguaje de unidad que caracterizaba al entorno de la Plaza, por lo que más allá de las apreciaciones estéticas que pudieron o puedan generarse hoy en día sobre su imagen, el Palacio Municipal (ubicado sobre la calle Mariscal Sucre entre las calles Benigno Malo y Presidente Luis Cordero) fue el símbolo mas fuerte de progreso en ese entonces, considerando que su implantación requería la demolición del antiguo edificio de características coloniales y que a menos de cien metros estaría acompañado por la Corte Suprema de Justicia y la Catedral de la Inmaculada, dos de los edificios más imponentes del centro histórico de Cuenca. (Ver figura 2.47)

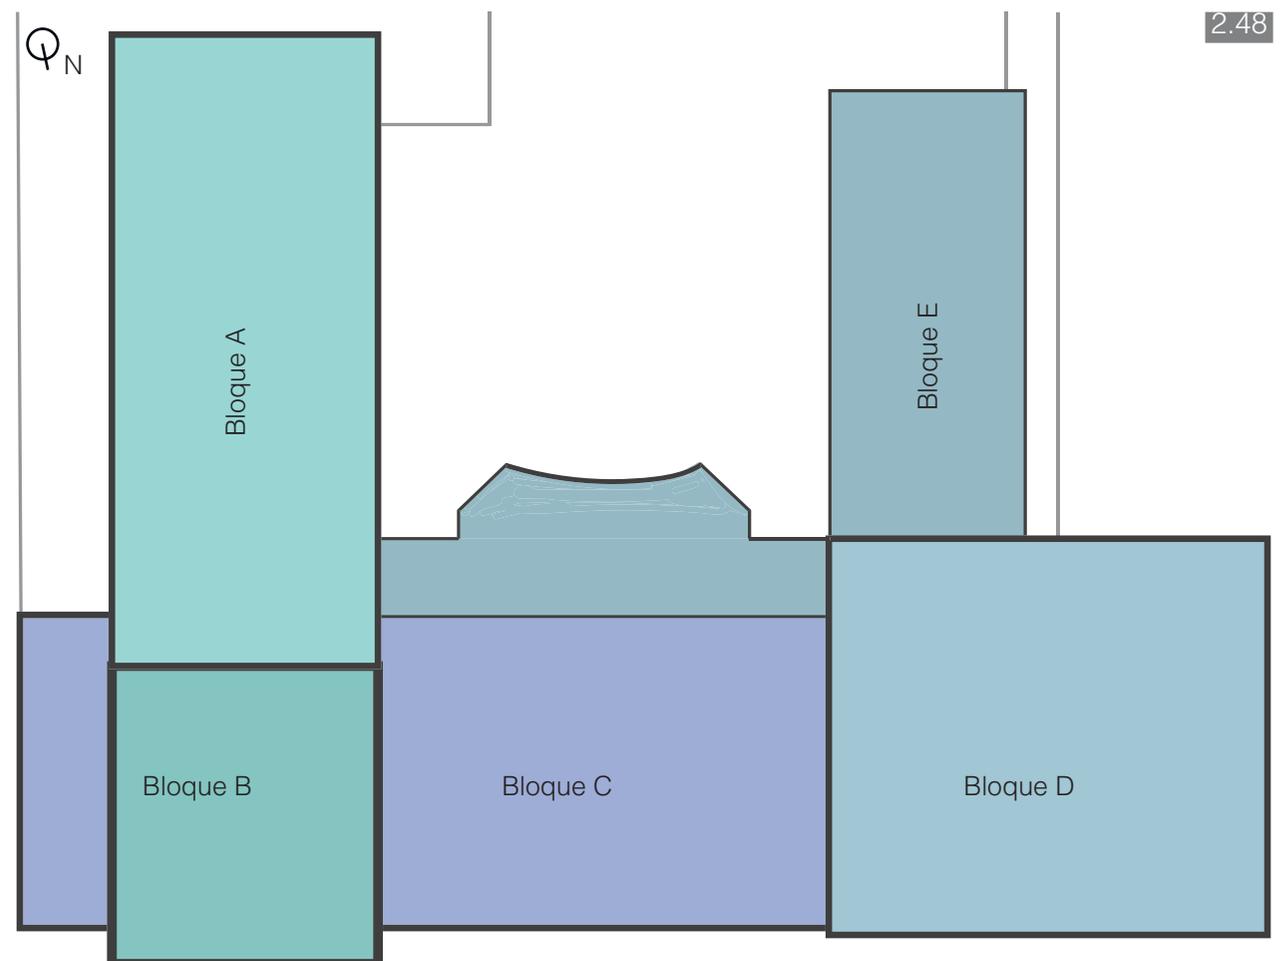
Figura 2.48: Esquema de distribución del conjunto de bloques que conforman el Palacio Municipal

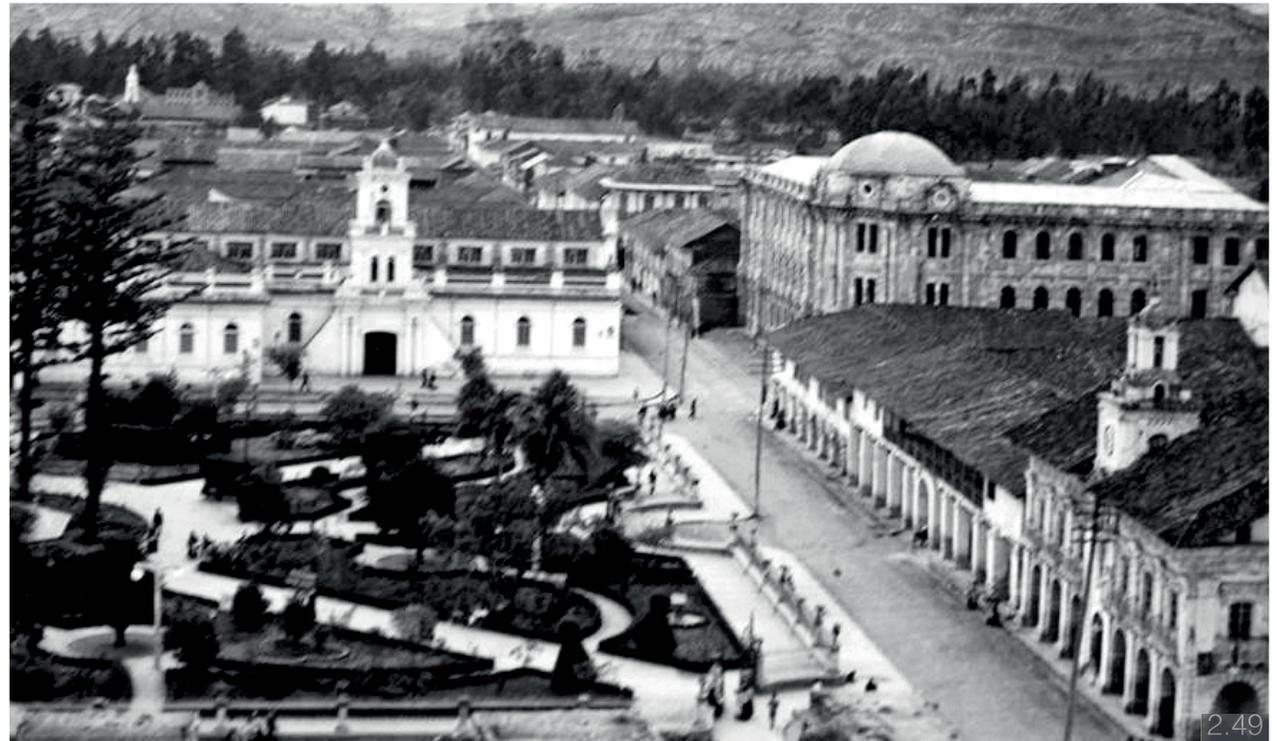
2.49

Figura 2.49: Fotografía Histórica. A la izq. la Iglesia del Sagrario (Catedral Vieja), a la der. hacia el fondo la Corte Suprema de Justicia y hacia adelante la edificación anterior al Banco Nacional de Fomento y la antigua Municipalidad.

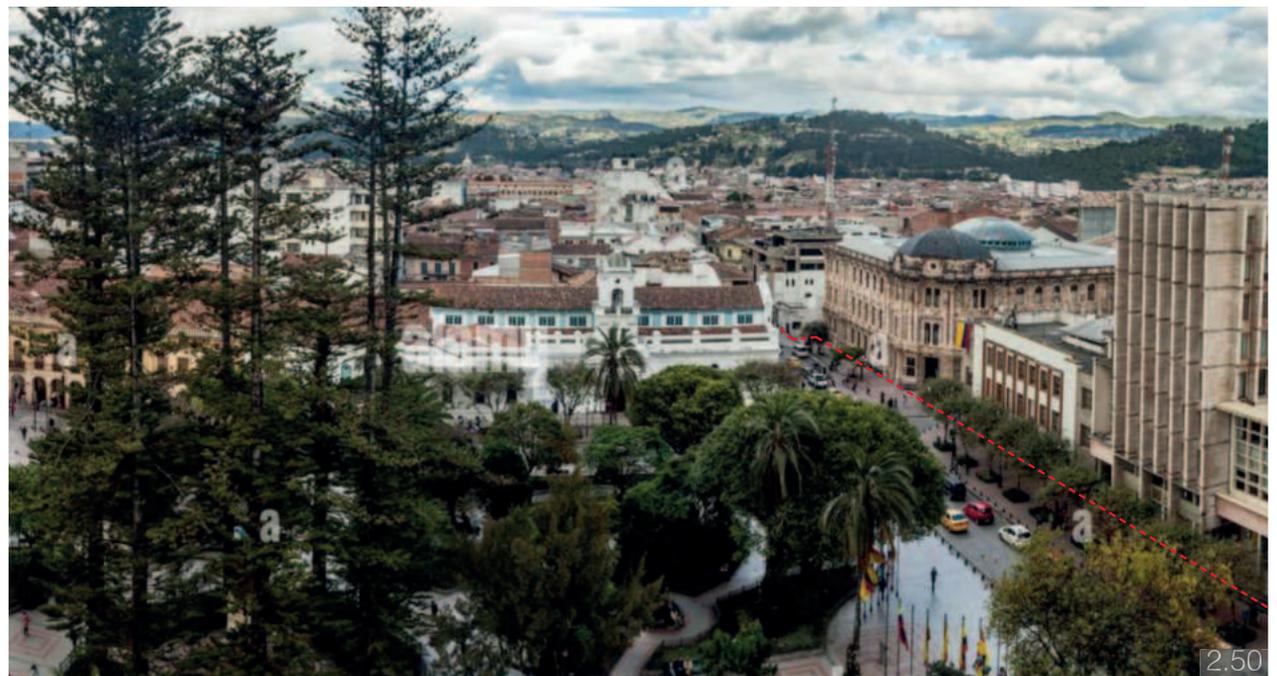
2.50

Figura 2.50: Fotografía aérea del Parque Calderón.

En principio, uno de los atributos que llama la atención del edificio en relación a su contexto es la ubicación es el retranqueo del edificio hacia el sur, Mogrovejo (2008) analiza tres posibles circunstancias que harían que este hecho suceda: la primera se justifica con la preexistencia del edificio colindante ya existente al momento de su creación (Banco Nacional de Fomento), el mismo que a su vez se emplaza con el mismo retiro de la Corte Suprema de Justicia (ver figura 2.50), configurando de esta manera un espacio peatonal más amplio; la segunda, se debería a la necesidad de crear una percepción más abierta del edificio (ver figura 2.50), considerando

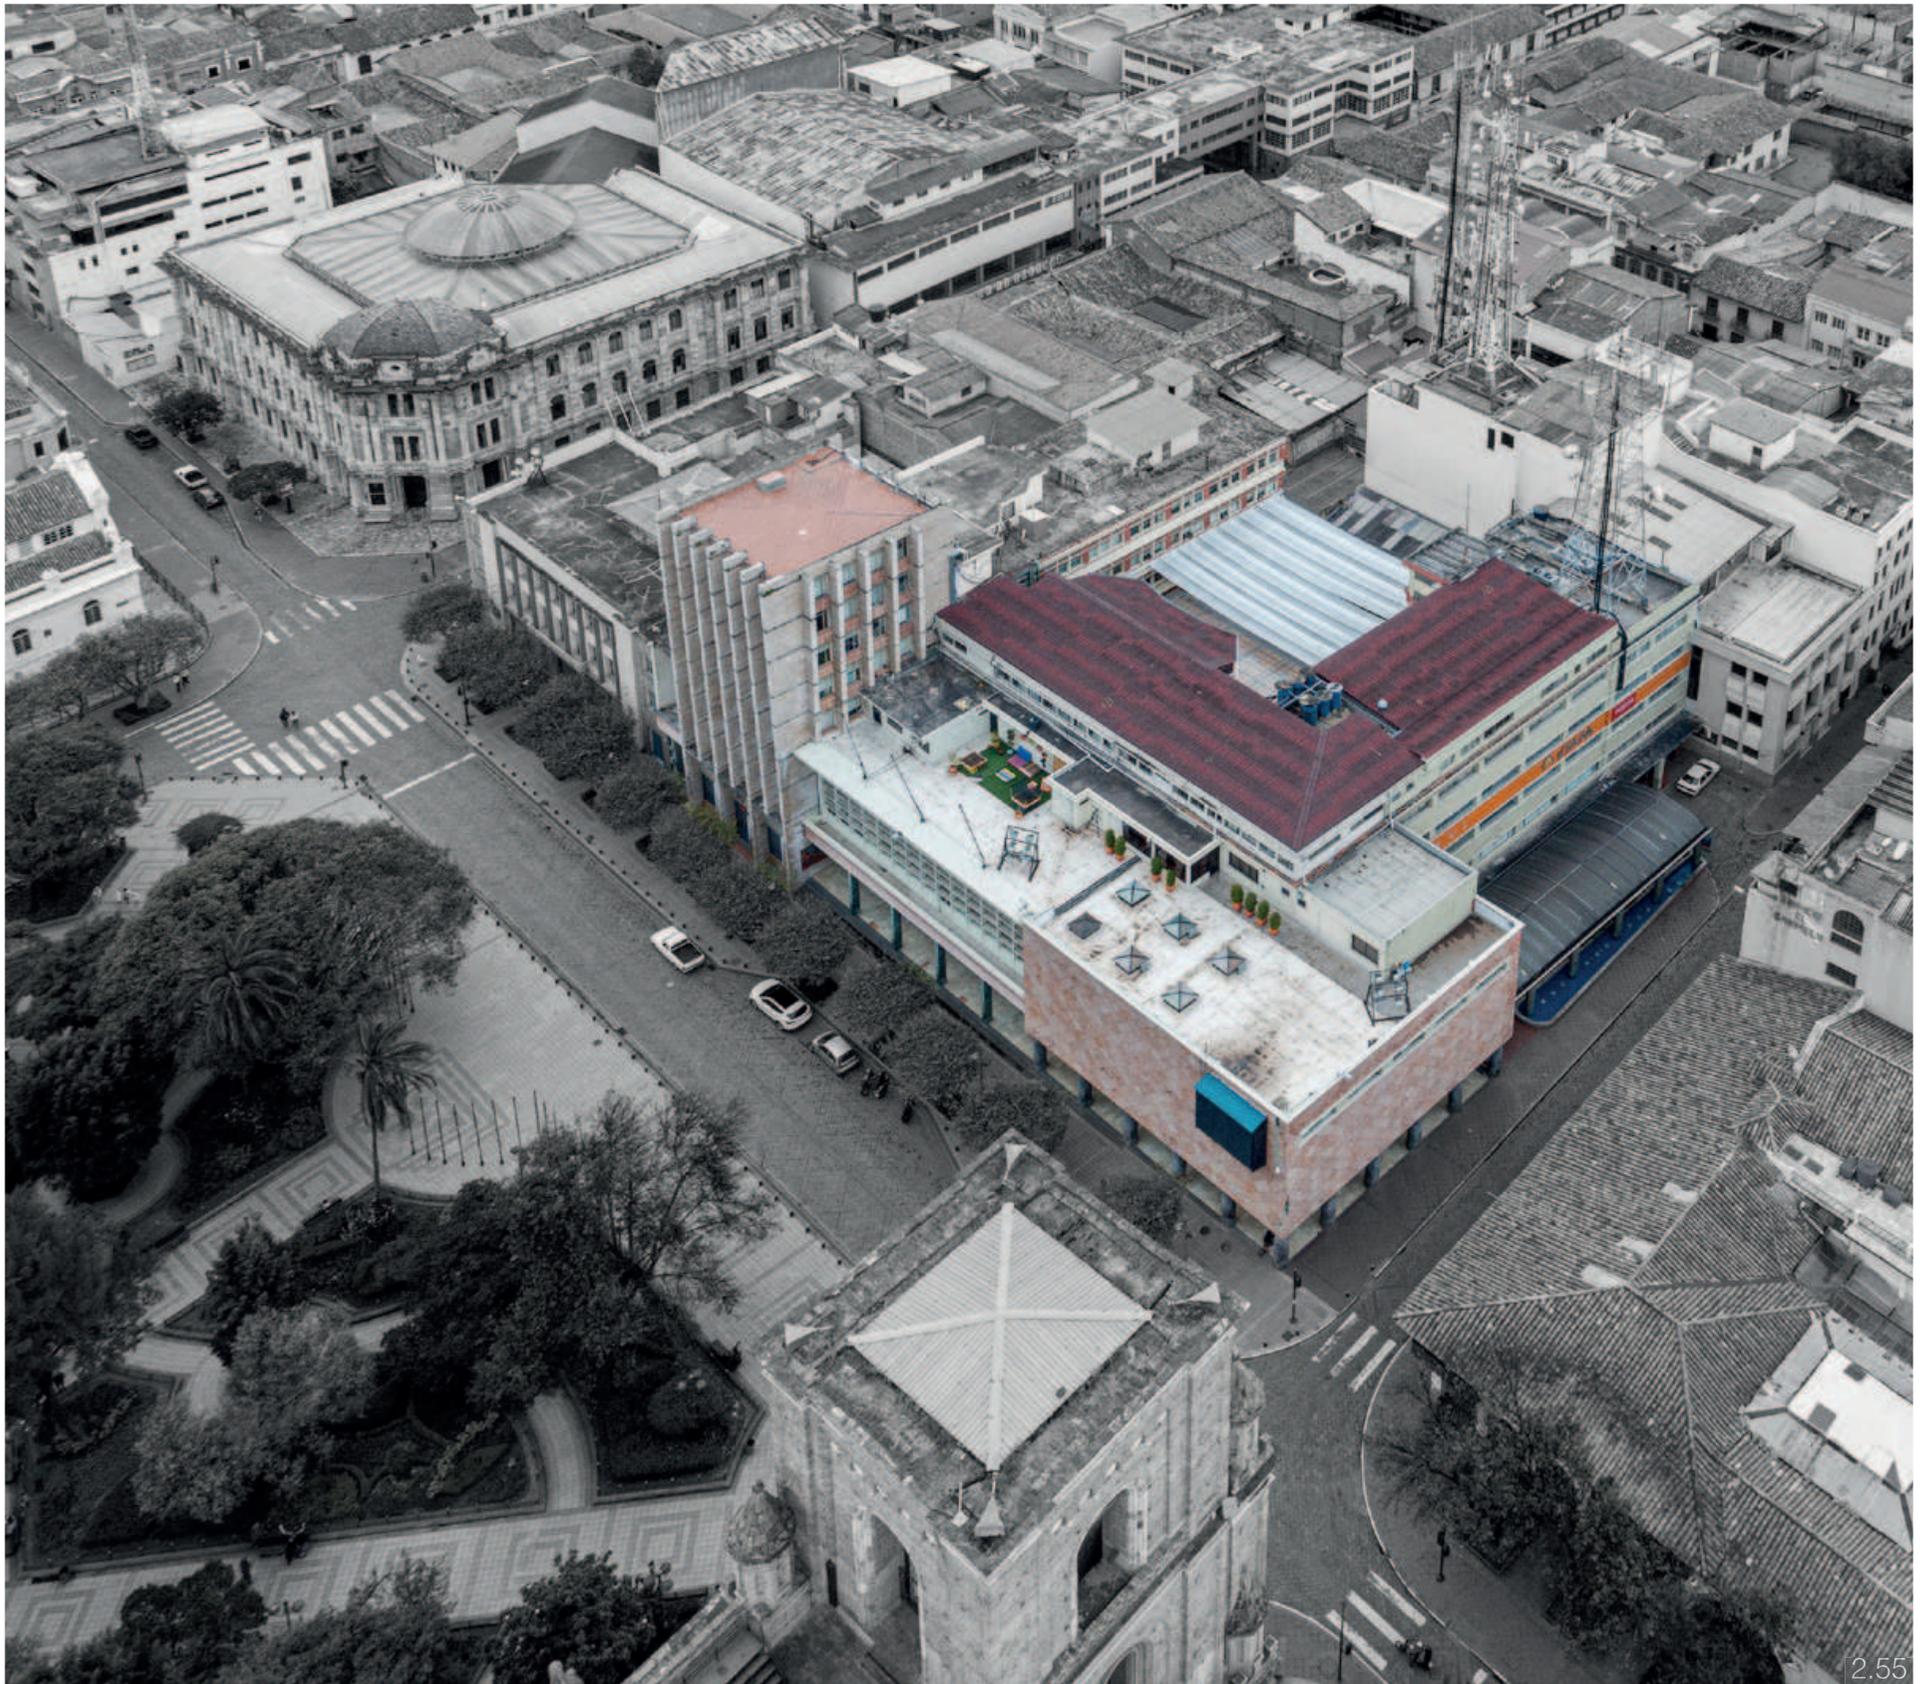
2.55

Figura 2.55: Contexto del Palacio Municipal en el centro histórico

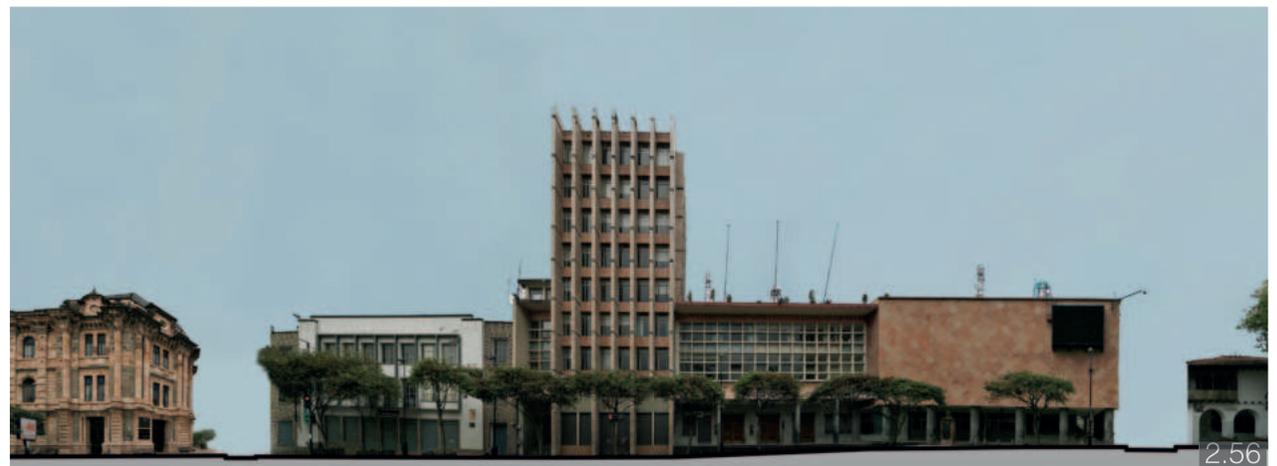
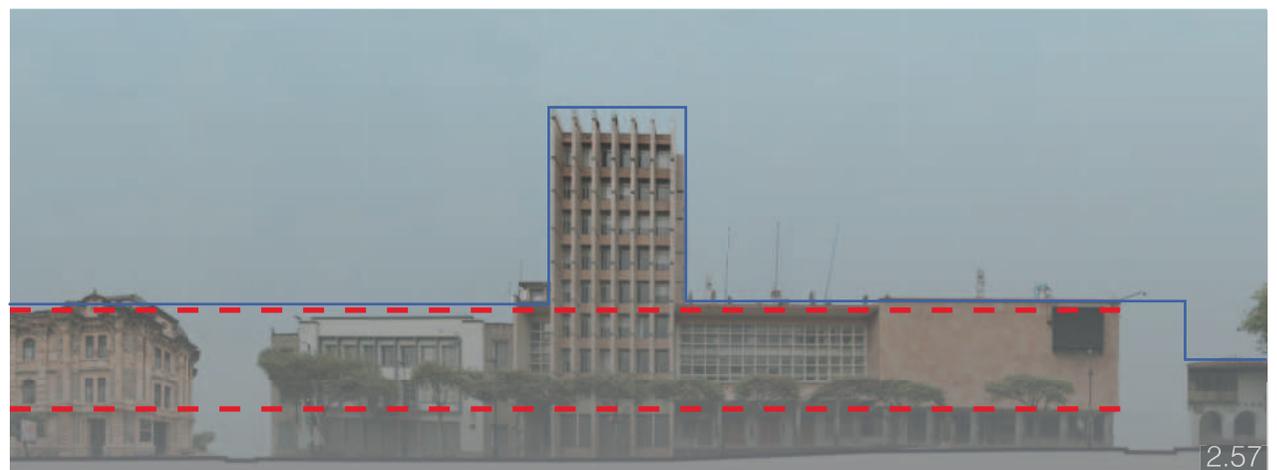
En las siguientes figura se puede observar, la correspondencia que existe en las alturas de los edificios colindantes y cercanos en donde existe un respeto en la continuidad visual de los niveles, tomando así como referencia la escala presente en el perfil urbano del tramo al que pertenece, el mismo contribuye una vez mas a destacar la unicamente la torre como un elemento perpendicular al conjunto. Además, al igual que el edificio del Banco Nacional de Fomento existe un predominio en formas ortogonales y simples.

Figura 2.56: Fotografía rectificada del Tramo del Palacio Municipal, calle Sucre.

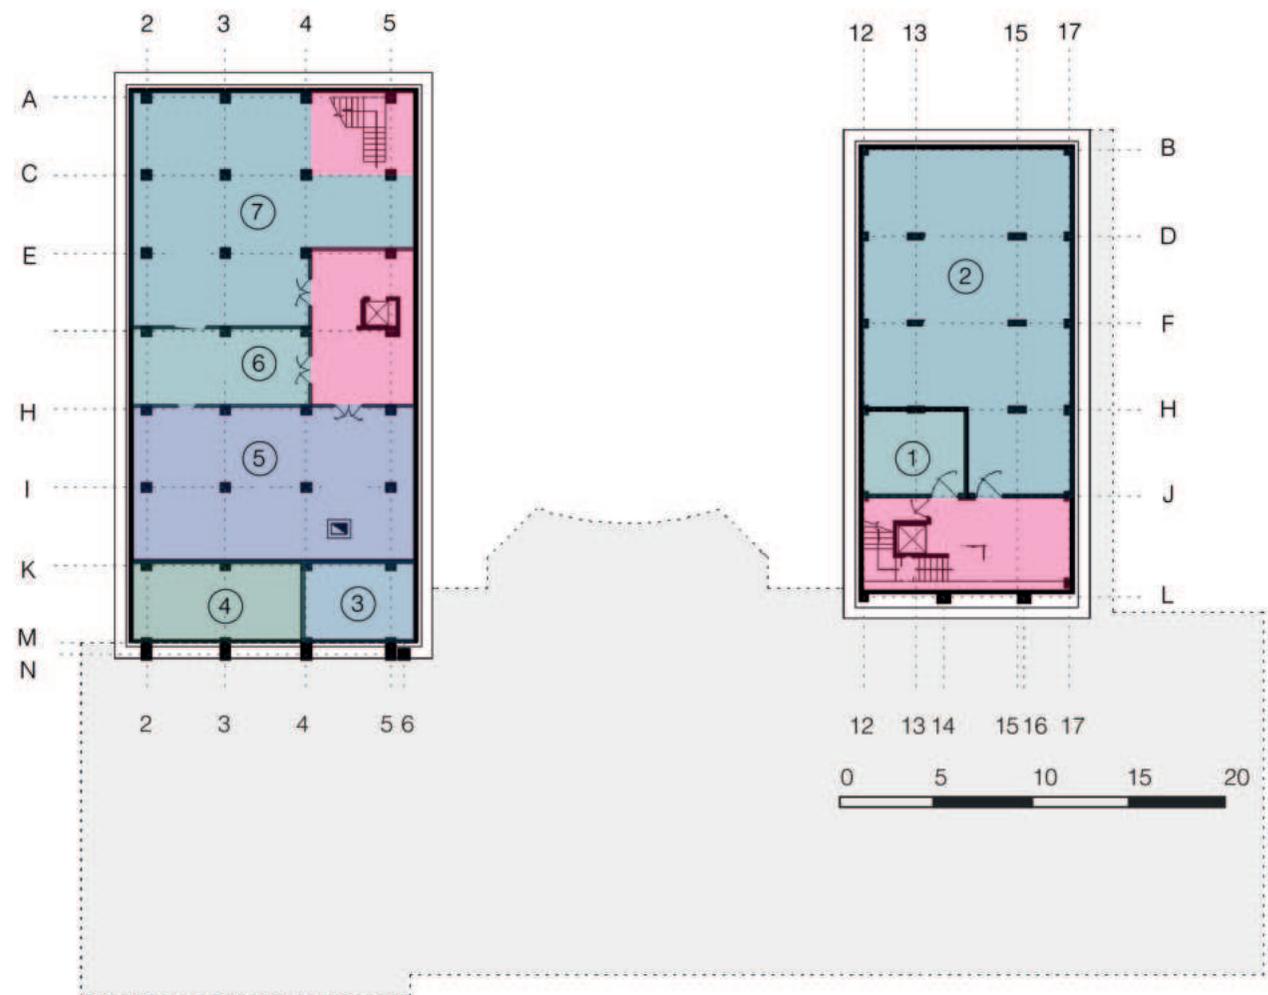
2.65

1. Transformadores
2. Bodegas
3. Tanque de agua potable
4. Sala de transformadores
5. Bodega Monte de Piedad
6. Bodega Imprenta
7. Imprenta
- Circulación

Figura 2.65: Planta de Subsuelos
Fuente: Mogrovejo, V. (2008, p. 127)

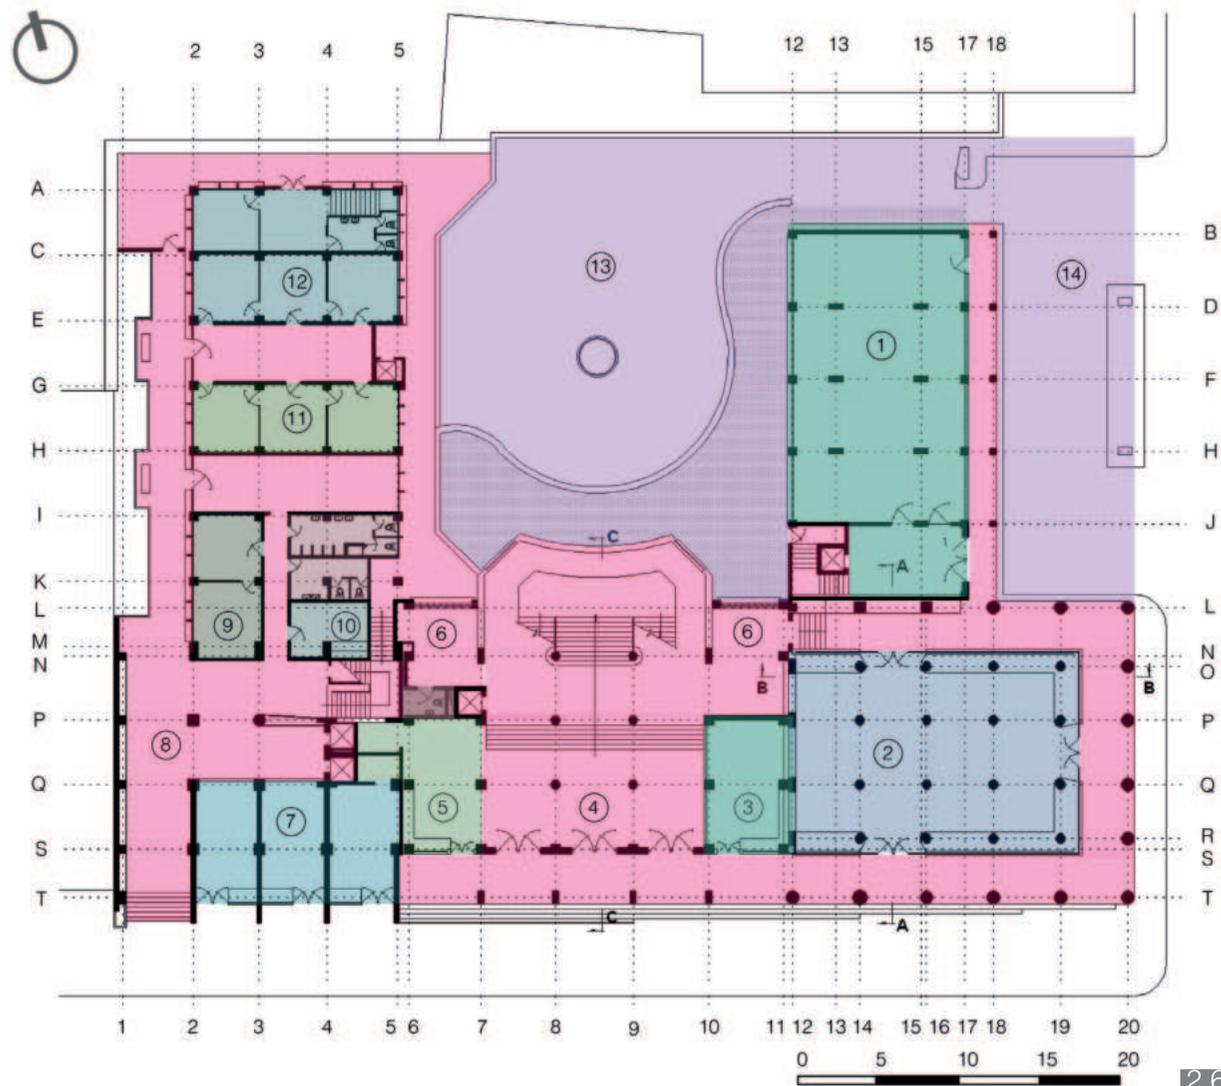
- 1. Biblioteca
- 2. Tesorería Municipal y Ventanilla de Pagos
- 3. Ventanilla Única
- 4. Vestíbulo Principal, acceso al Salón de la Ciudad
- 5. Oficina de Turismo
- 6. Vestíbulo Posterior
- 7. Oficina de Multiservicios y Recepción de documentos
- 8. Patio Interno
- 9. Departamento de Coactivos
- 10. Departamento de Coactivos
- 11. Notificadores de Coactivos
- 12. Departamento de Activos Fijos
- 13. Patio Interno, actual Salón Ciudadano.
- 14. Zona de transición Público - Privado, ingreso a la biblioteca municipal.

En planta baja se ubican hacia la calle Mariscal Sucre principalmente las actividades relacionadas a servicio al cliente y ventanillas de pago así como el ingreso principal al Salón de la Ciudad a través del Bloque C. Hacia la parte posterior, el bloque A abarca distintas oficinas relacionadas a un mismo departamento y el bloque E alberga la biblioteca Municipal.

De hecho, para Mogrovejo (2008, p.100): *“Se puede comprender la importancia a la libertad en el espacio urbano que defiende Gatto Sobral, por ello, la relación del espacio transitable, vivible y perceptible del usuario son sin duda una de las ideas matrices del proyecto; de ahí que, los retiros generen espacios de transición entre el espacio público – privado que invitan al usuario a relacionarse con el edificio y su contexto”*. Considerando que los pórticos son elementos muy presentes en el lugar, aunque de carácter republicano o colonial, Gatto Sobral buscaría generar la misma sensación quienes los transitan. (Ver figuras 2.66 y 2.67)

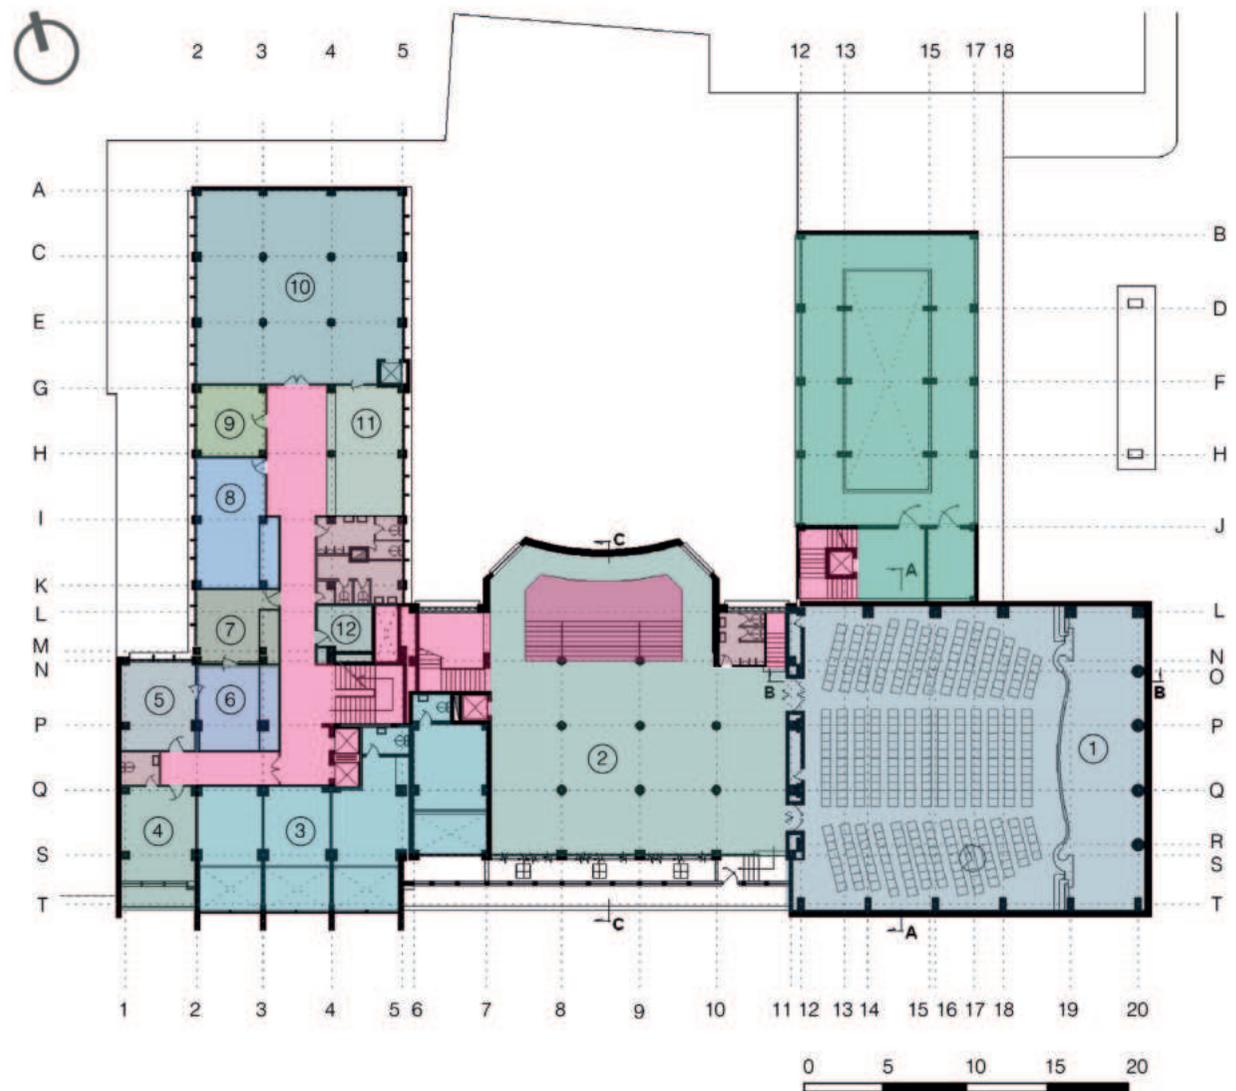
2.67

1. Salón de la ciudad
2. Hall
3. Entepiso Almacén
4. Director de Sanidad e Higiene
5. Contabilidad
6. Sala de Personal
7. Oficina de Inspección de Personal
8. Laboratorio
9. Director del Monte de Piedad
10. Sala de remates
11. Oficina de Personal
12. Conserjería
13. Biblioteca

A partir del primer nivel la dinámica de la distribución de espacios cambia en cuanto a la circulación ya que no todos los bloques se comunican directamente, los bloques A y B tienen una relación directa con parte del Bloque C debido a los usos que comparten, ya que las áreas destinadas para las oficinas se agrupan hacia la izquierda del edificio, de esta manera el Bloque C que se divide en dos principales usos: oficinas y al centro del edificio el vestíbulo principal del Salón de la Ciudad, ubicado en el Bloque D.
