Conservación y Restauración del patrimonio moderno en Ecuador.

El caso de Gatto Sobral en Cuenca.

autora: Arq. Paola Preti

Maestría en Conservación, Restauración e Intervención del Patrimonio
Arquitectónico y Urbano

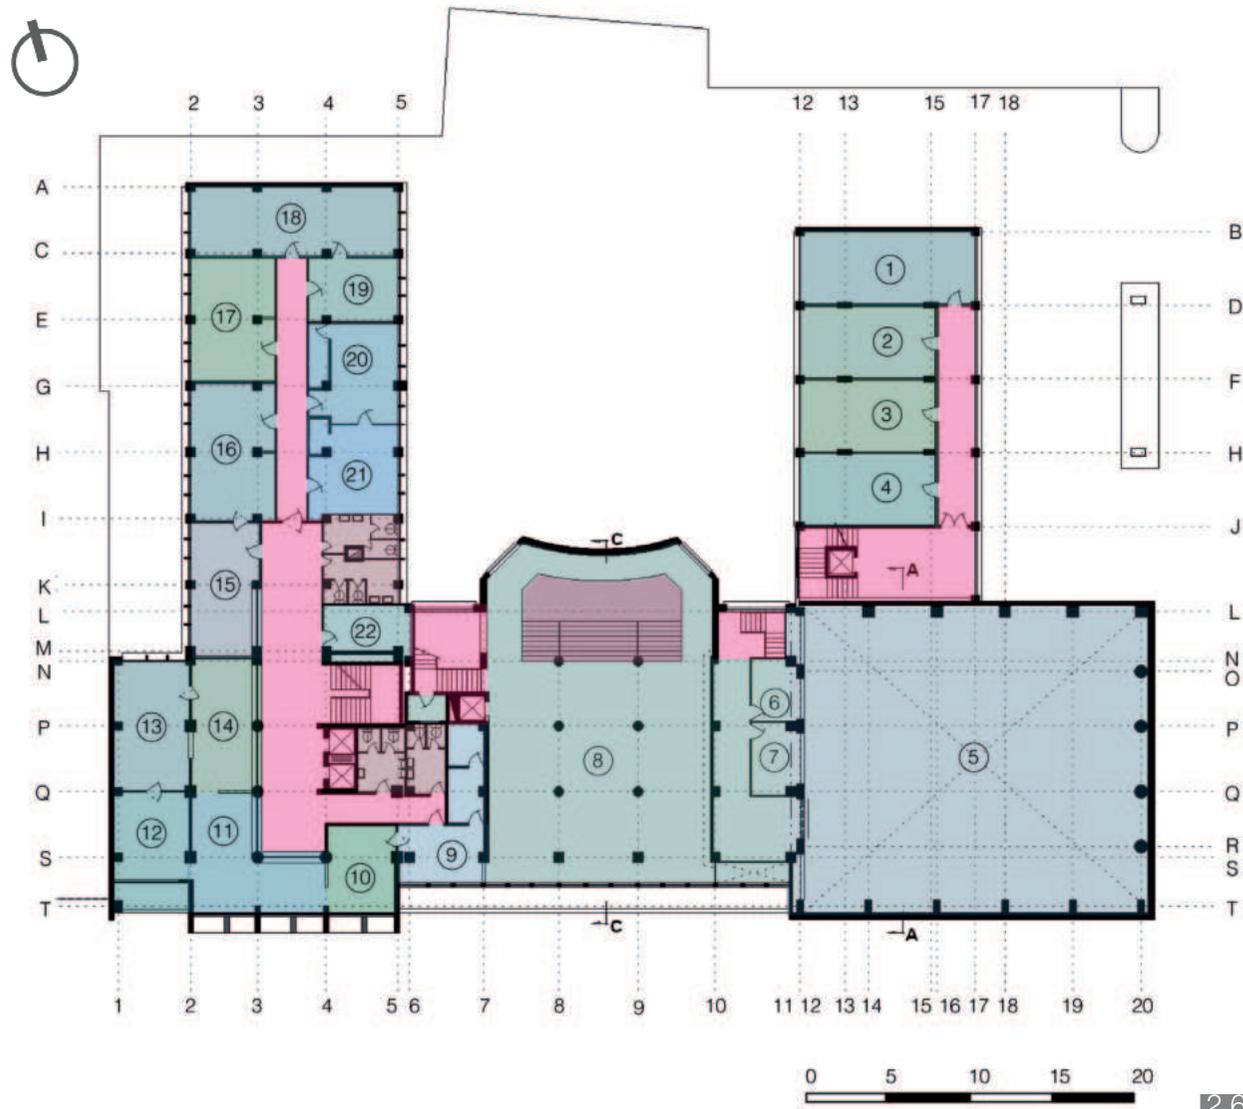
2.68

- 1. Salón Principal Museo
- 2. Salón Museo 1
- 3. Salón Museo 2
- 4. Salón Museo 3
- 5. Vacío Salón de la Ciudad
- 6. Bodega
- 7. Cabina de Proyección
- 8. Vacío Hall Principal
- 9. Despacho tesorería
- 10. Tesorería
- 11. Ventanilla de Pagos
- 12. Oficina de Pagos
- 13. Oficina de Recaudaciones
- 14. Ventanilla de Recaudaciones
- 15. Recaudación Servicios Básicos
- 16. Contabilidad
- 17. Inspección
- 18. Departamento técnico
- 19. Director departamento técnico
- 20. Gerencia
- 21. Gerencia de Servicios Básicos
- 22. Conserjería

En el nivel dos sucede lo mismo que en la planta del nivel 1, las oficinas se agrupan a la izquierda del edificio dejando libre el centro del mismo para el vestíbulo del Salón de la Ciudad. Una de las soluciones más visibles, es cómo la circulación tanto vertical como horizontal responde a lógica de comunicar los espacios de acuerdo a sus usos de manera directa y amplia, considerando que el edificio, al ser público, posee usuarios itinerantes a lo largo del día.

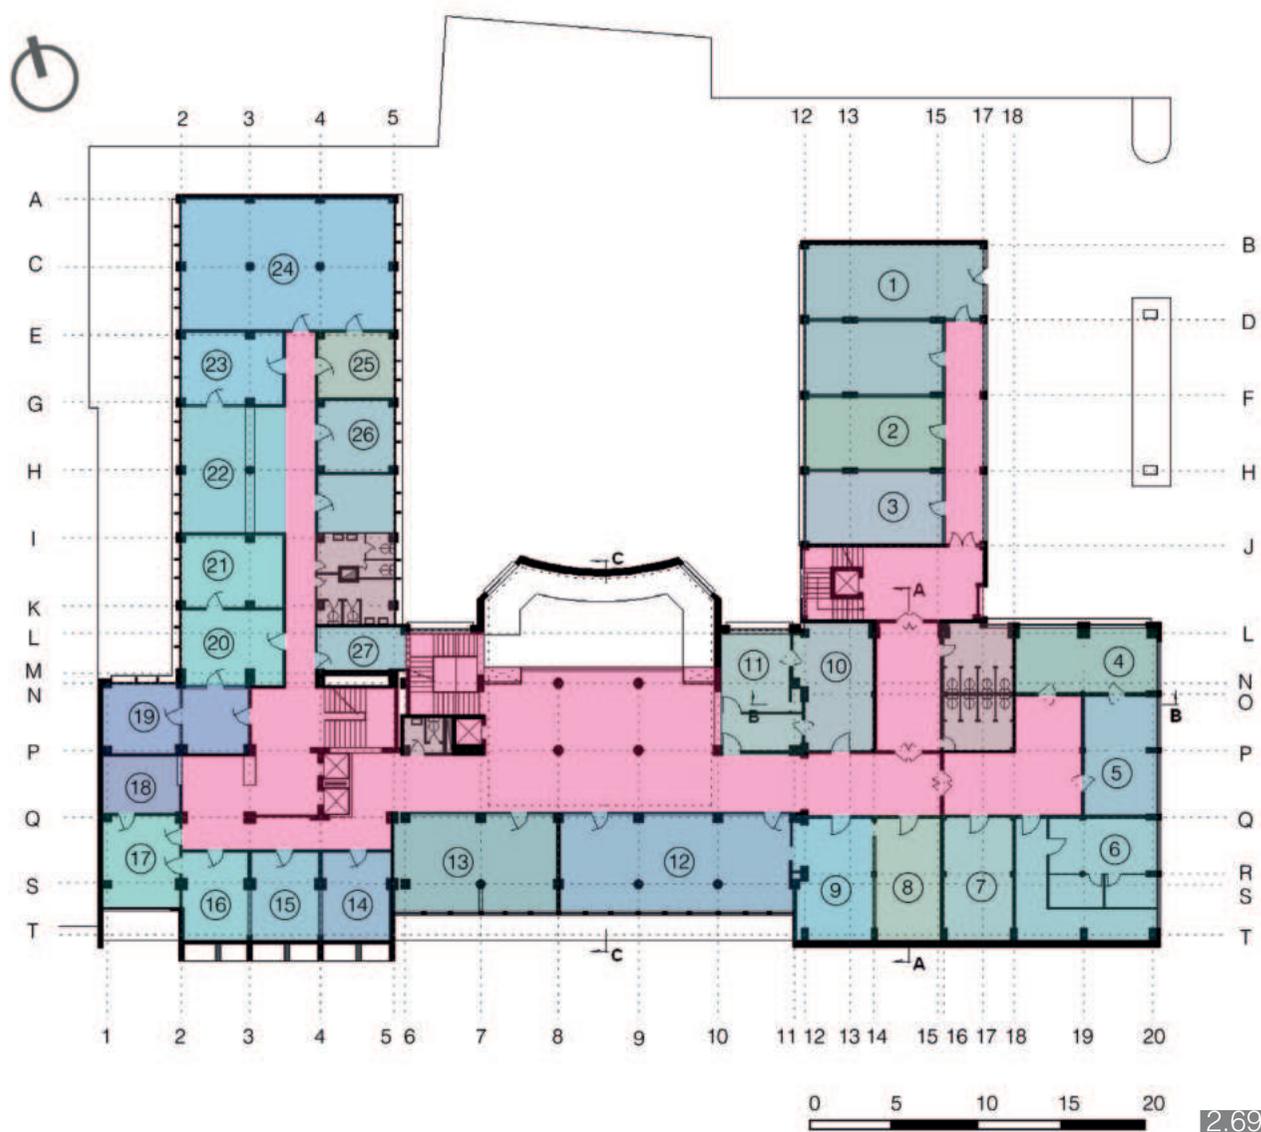
1. Archivo Histórico
2. Personal Administrativo
3. Dirección de cultura
4. Secretaria
5. Sala de comisiones
6. Camerinos
7. Archivo
8. Oficina de periodistas
9. Sala de transmisiones
10. Oficina de la sindicatura
11. Despacho del procurador
12. Sala de sesiones
13. Sala de visitas alcaldía
14. Alcaldía
15. Secretaria de la alcaldía
16. Secretario de consejo
17. Secretaria
18. Archivo
19. Departamento Financiero
20. Personal de dirección
21. Archivo
22. Oficina de rentas
23. Jefe de rentas
24. Contabilidad
25. Jefe de contabilidad
26. Oficina
27. Conserjería

En este caso la circulación vertical principal es la que se ubica entre los ejes L - P y 6 - 7 donde usuario accede al centro del edificio y el primer contacto es la vice - alcaldía y la sala de visitas, a partir de aquí, la planta se divide a la izquierda con las actividades relacionadas a la alcaldía propiamente y a la derecha se concentran las áreas del departamento cultural e histórico.

La ubicación de la alcaldía en la zona frontal del bloque B no puede ser involuntaria, considerando que el bloque B es el único bloque que se presenta de manera imponente al parque Parque Central y se alinea a su eje central, como se analizó con anterioridad, entonces se puede decir que a nivel de zonificación existe una jerarquización intencional. Así mismo, la recepción del bloque C de manera central, es una solución que se presenta en todas las plantas y en este nivel es desde donde la circulación horizontal se ramifica, siempre con la misma dinámica central y directa que se genera tras la distribución de los espacios hacia las fachadas de cada uno de los bloques respondiendo al uso de la iluminación natural.

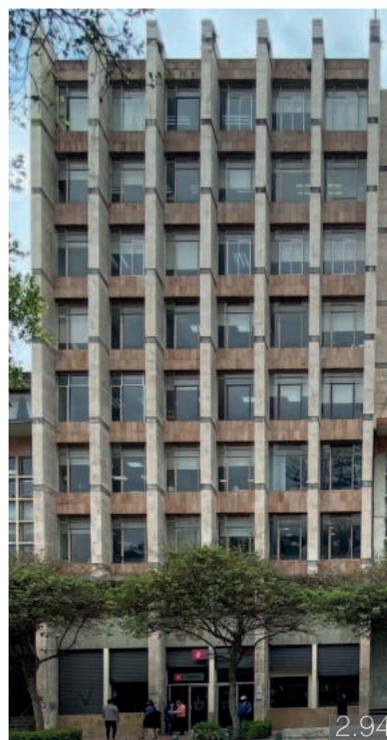
Figura 2.93: Detalle "X", ventana principal de la fachada frontal del Bloque C

Con respecto a la fachada hacia la calle Benigno Malo presenta el mismo tratamiento, el bloque D incorpora un vano horizontal para recibir luz natural únicamente en la en el último nivel ya que como se verá más adelante en este nivel se ubican algunas oficinas que lo requieren y en los bloques posteriores A y E las proporciones de los vanos insisten en la horizontalidad y simetría que los determina, una característica similar a las soluciones implementadas en la Residencia Universitaria y la Facultad de Ciencias Médicas, por ejemplo. (Ver figuras 2.93 y 2.94)

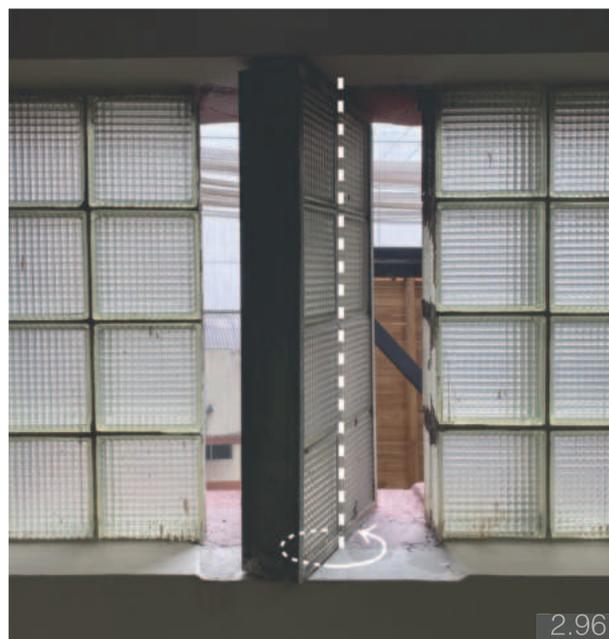
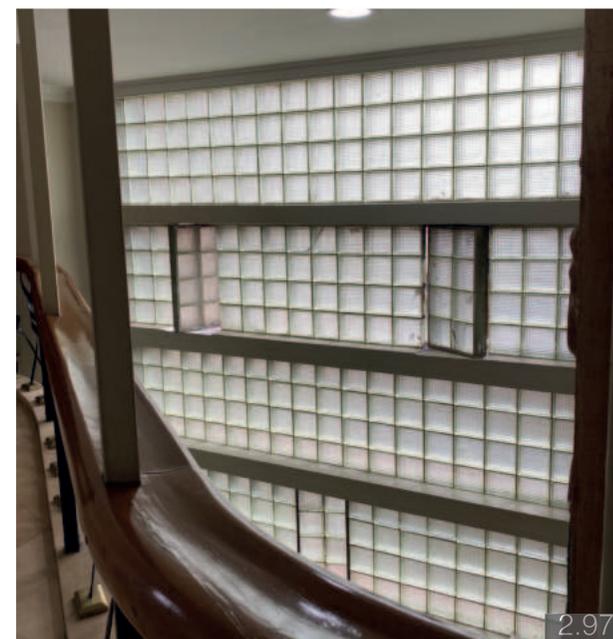
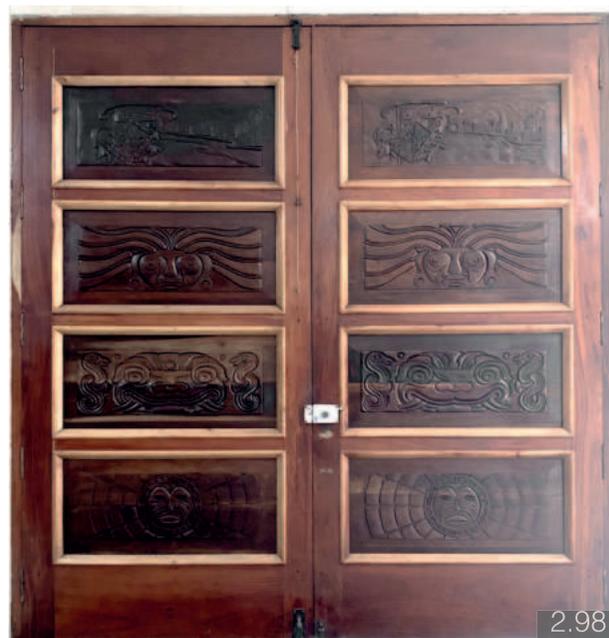
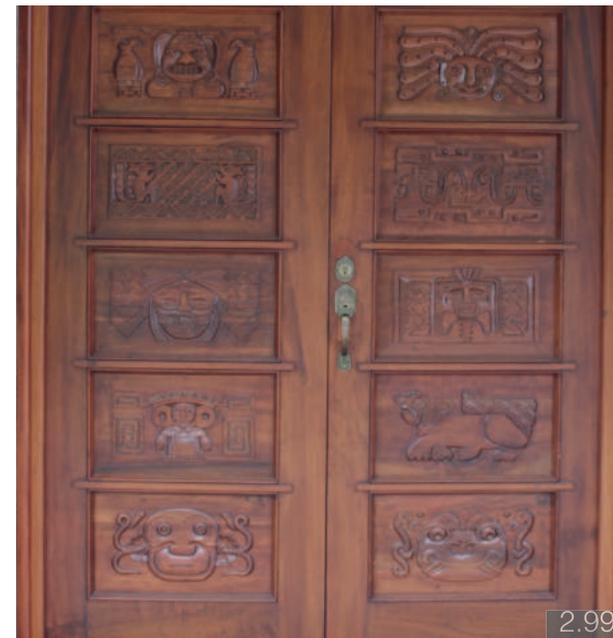
Al igual que en la Facultad de Jurisprudencia y en el Pabellón Administrativo de la Universidad Central, al interior del Palacio Municipal en la fachada posterior del bloque C (vestíbulo del Salón de la Ciudad) hacia el patio interno, el recurso de ventanas tipo “colmena” se repite, donde algunos módulos son pivotantes como se muestra en las figuras 2.100 y 2.101 y permiten la ventilación del espacio interior, además el vidrio translucido al controlar el ingreso de la luz genera un ambiente más tenue y privado para el vestíbulo en todos sus niveles, se ha de considerar que los eventos que aquí se realizan son siempre de carácter formal.

Figura 2.96: Detalle de ventanas posteriores en el bloque C

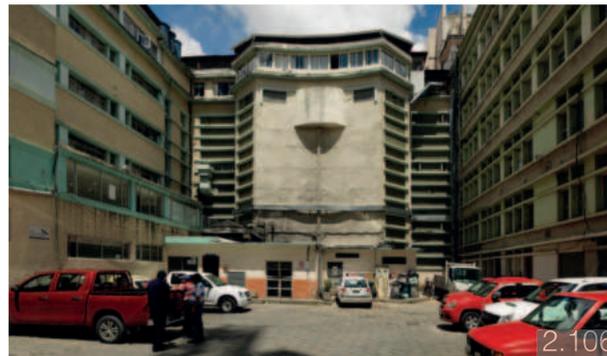
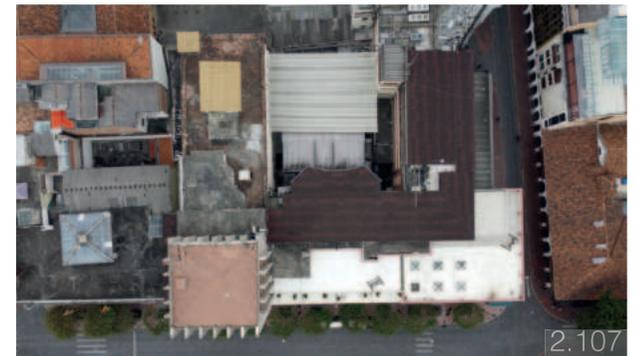
usos del edificios y carecen de sensibilidad ante la preexistencia y su autenticidad. Una de las principales intervenciones es la ocupación total del patio interior entre los bloques A y E para una estructura de madera que conforma un nuevo Salón de la Ciudad al aire libre para actividades culturales y eventos. Sin embargo, actualmente la estructura no posee uso, y debido a su materialidad en constante exposición se encuentra deteriorada, no posee ninguna relación con el edificio alterando totalmente su lenguaje formal. Cabe mencionar que la obra es diseñada y ejecutada por la misma administración municipal.

Figura 2.106: Estado del estacionamiento interior en el año 2016

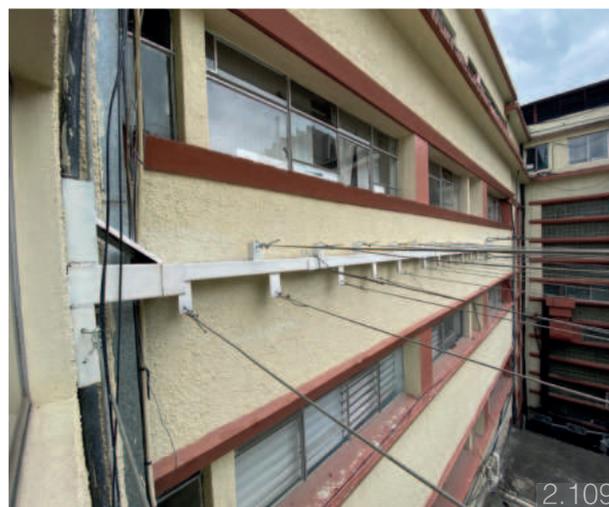
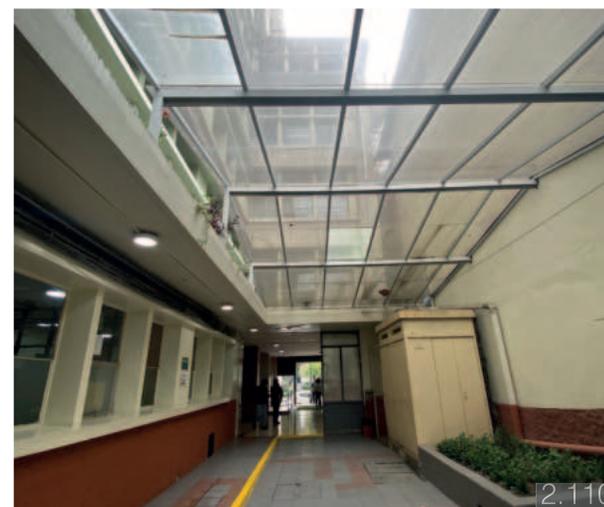
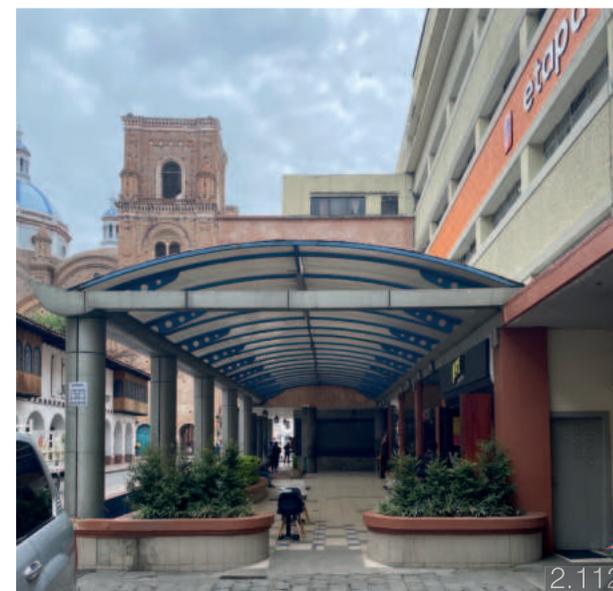
Figura 2.109: Anclaje de la cubierta del nuevo Salón Ciudadano al bloque E

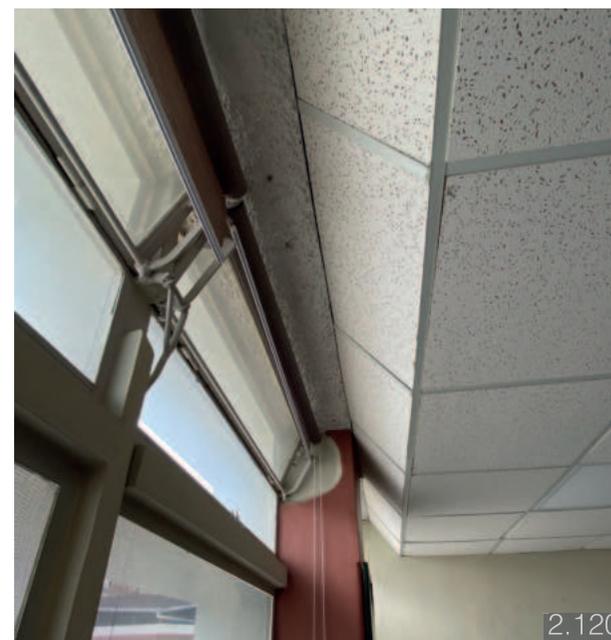
Figura 2.118: Se evidencia la colocación de piso flotante sobre el piso original

De la misma manera, al interior del edificio, debido a las adaptaciones para los nuevos usos, los pisos han sido reemplazados, como se puede observar en la figura 2.119 al menos por tres capas distintas; incluso en un mismo nivel se evidencian diversos tipos de recubrimientos en fragmentos (ver figuras: 2.118, 2.120 y 2.121).

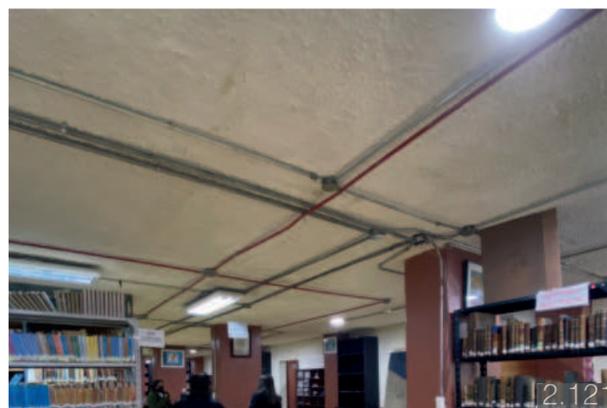
Figura 2.119: Adaptación del nuevo cielo raso para las oficinas del bloque A

Del mismo modo, el cielo raso al interior del edificio se adapta a las nuevas necesidades de iluminación y se desprende del original (ver figura 2.122) cuidando no obstaculizar las carpinterías y que estas sigan en funcionamiento, así como se puede observar en la figura 2.123, a su vez las columnas han enlucidas y pintadas por varias ocasiones, lo que aumenta su sección y resuelve un destaje superior para permitir el sistema de apertura original de las carpinterías.

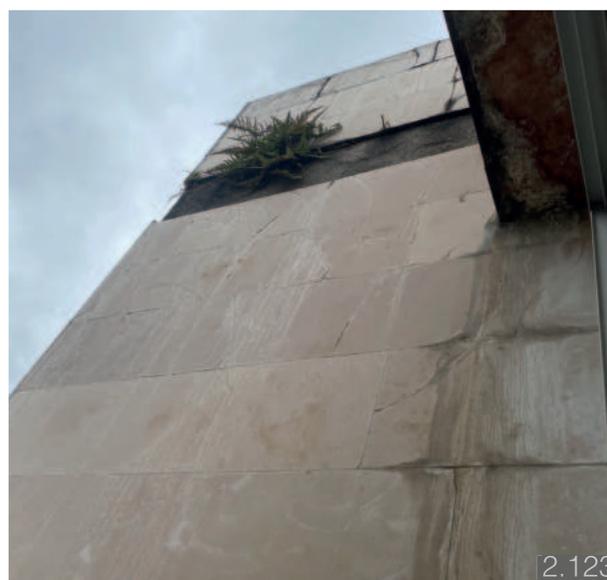
Figura 2.123: Vista lateral de los aleros verticales de la fachada del bloque B

Al exterior del edificio, uno de los bloques más comprometidos por su materialidad es el Bloque B, ya que en las juntas de hormigón se presentan varias patologías constructivas a causa de la humedad al estar los materiales expuestos sin un adecuado mantenimiento, se pueden observar en la figura 2.127 la presencia agentes botánicos en las juntas de hormigón así como también ligeros desprendimientos del mármol que se agrieta en dirección a la caída del agua lluvia al contacto con los dinteles de las ventanas. Y por otro lado, la cubierta del Bloque C superior a la vice alcaldía esta revestida por una lámina impermeabilizantes de PVC debido a las filtraciones de agua lluvia existentes, por esta razón aunque la terraza es accesible actualmente no posee uso

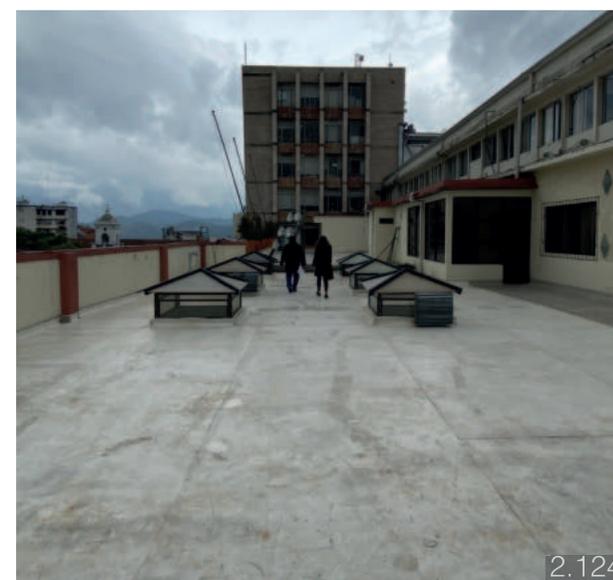
Figura 2.124: Terraza superior a la vice alcaldía en el bloque C

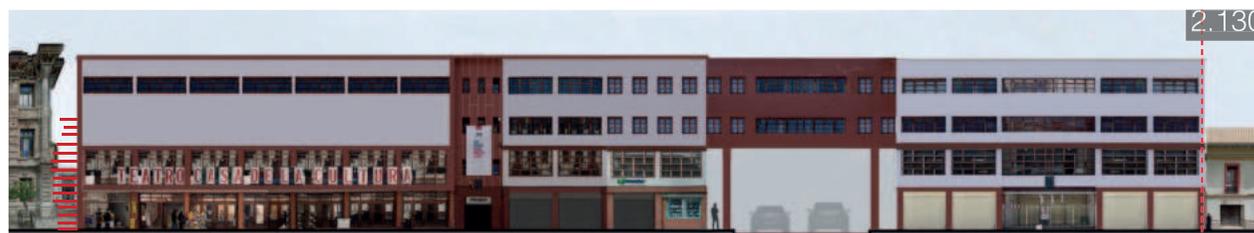
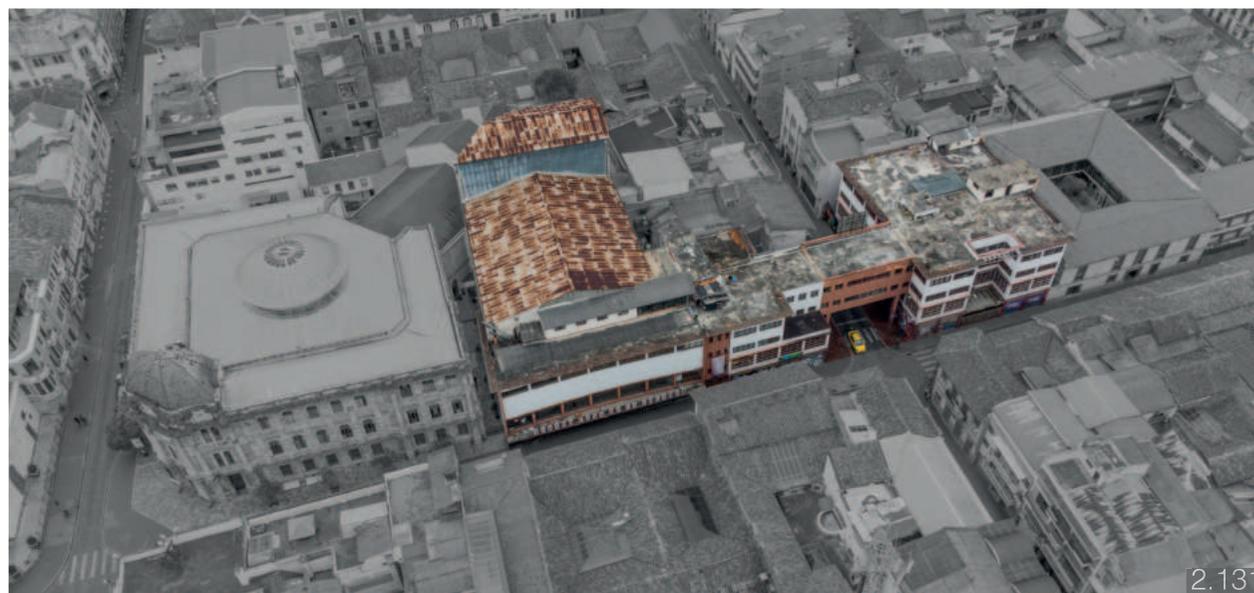
Figura 2.130: Fachada Principal de la Casa de la Cultura Núcleo del Azuay

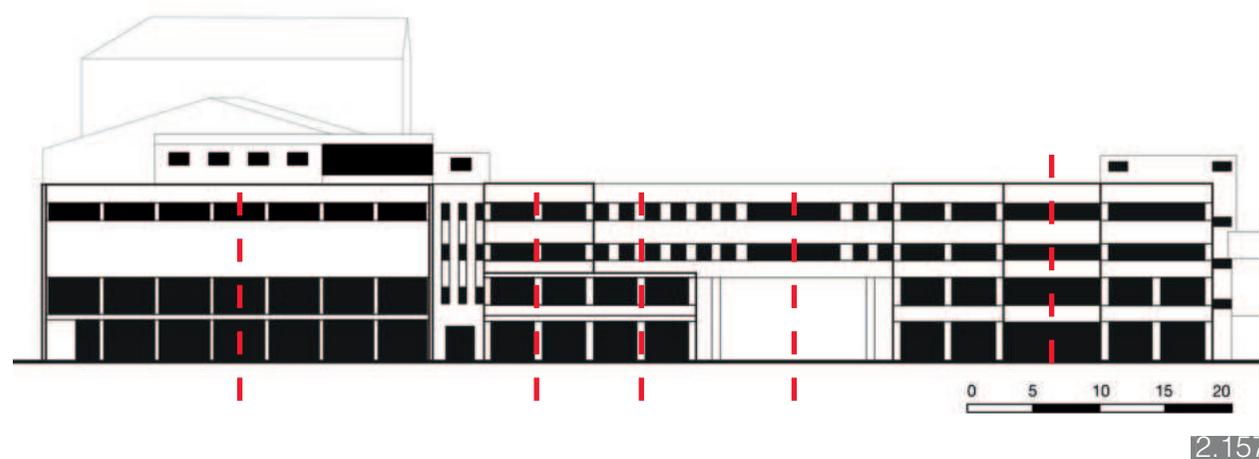
Figura 2.156: Análisis de llenos y vacíos en fachada frontal del anteproyecto de la Casa de la Cultura

Es importante mencionar que el edificio no es la fiel reproducción del diseño original, razón por la cual existen valores formales claramente identificables en el anteproyecto que no se reconocen en el edificio construido, como se muestra en la figura 2.160, el ritmo es continuo en la mayoría de las aperturas acentuando la horizontalidad del edificio con planos ininterrumpidos, en donde el vacío se intercepta por una columna, la proporción (alto/ancho) del mismo persiste en alargar visualmente la forma, salvo por el bloque C que rompe con la continuidad en fachada y destaca su verticalidad. Además se marcan con claridad ejes de simetría en todos los bloques de manera individual y el bloque E separa notablemente a los bloques A y B del resto de volúmenes que comparten el misma composición en fachada. Un eje horizontal remarcado por el inicio del puente que divide al edificio en dos partes de igual altura.

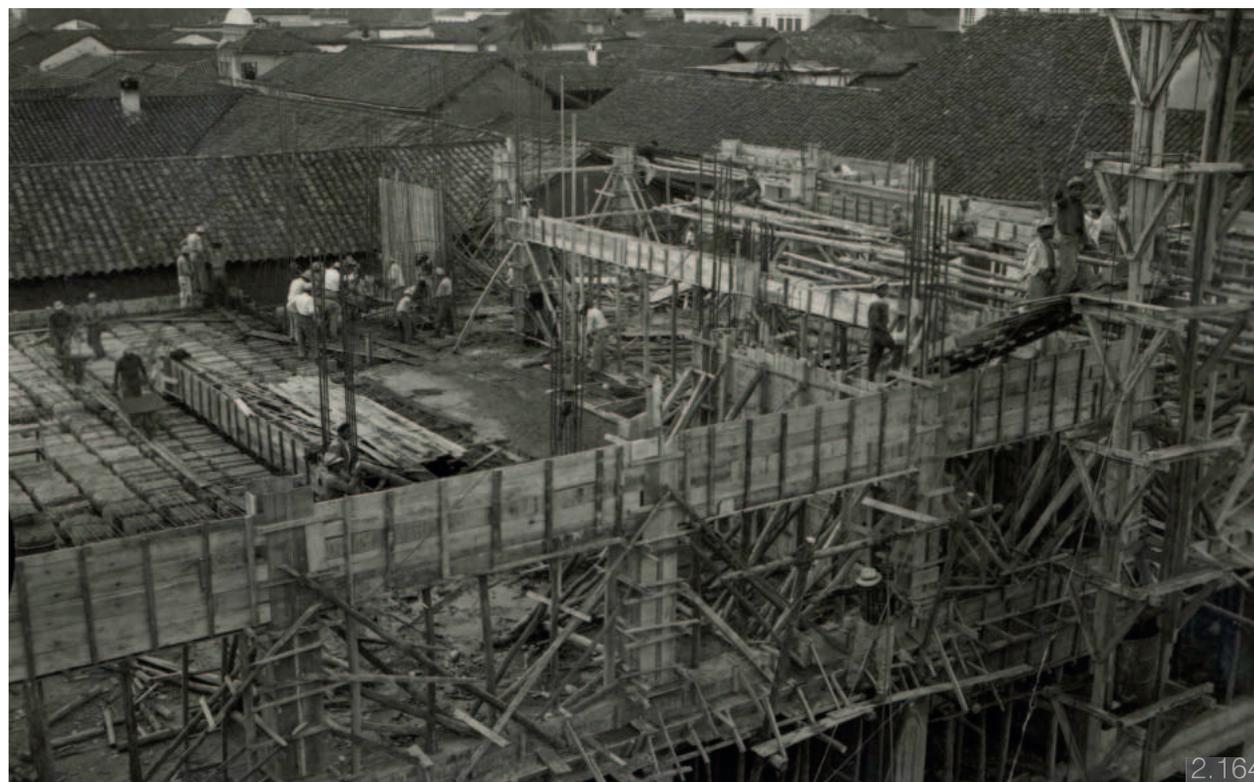
Figura 2.164: Armado estructural de la Casa de la Cultura

El uso del hormigón armado en la estructura juega un papel fundamental en el diseño del edificio ya que posibilita las soluciones formales y volumétricas que plantea Gatto Sobral en el diseño, en palabras de Mogrovejo (2008, p.243) *“es notorio que la satisfacción de los requerimientos del programa está determinada por la solución previa de la estructura y el orden también predeterminado de la configuración preeminente del edificio en un sistema de bloques, de relativa independencia, clara y discriminatoriamente articulados mediante accesos y núcleos”* debido a que *“todos los límites espaciales internos se ubican entre los ejes de las columnas, así como los límites externos. El sistema de espacios evidencia una legalidad interna que es propia de las propuestas modernas”*, las siguientes figuras muestran el proceso constructivo de la estructura del edificio por medio de columnas y vigas de hormigón armado, mampostería de ladrillo y bloques de hormigón, marcos de cemento para las carpinterías en el Nivel 1, y los aleros de cemento como terminación del edificio.

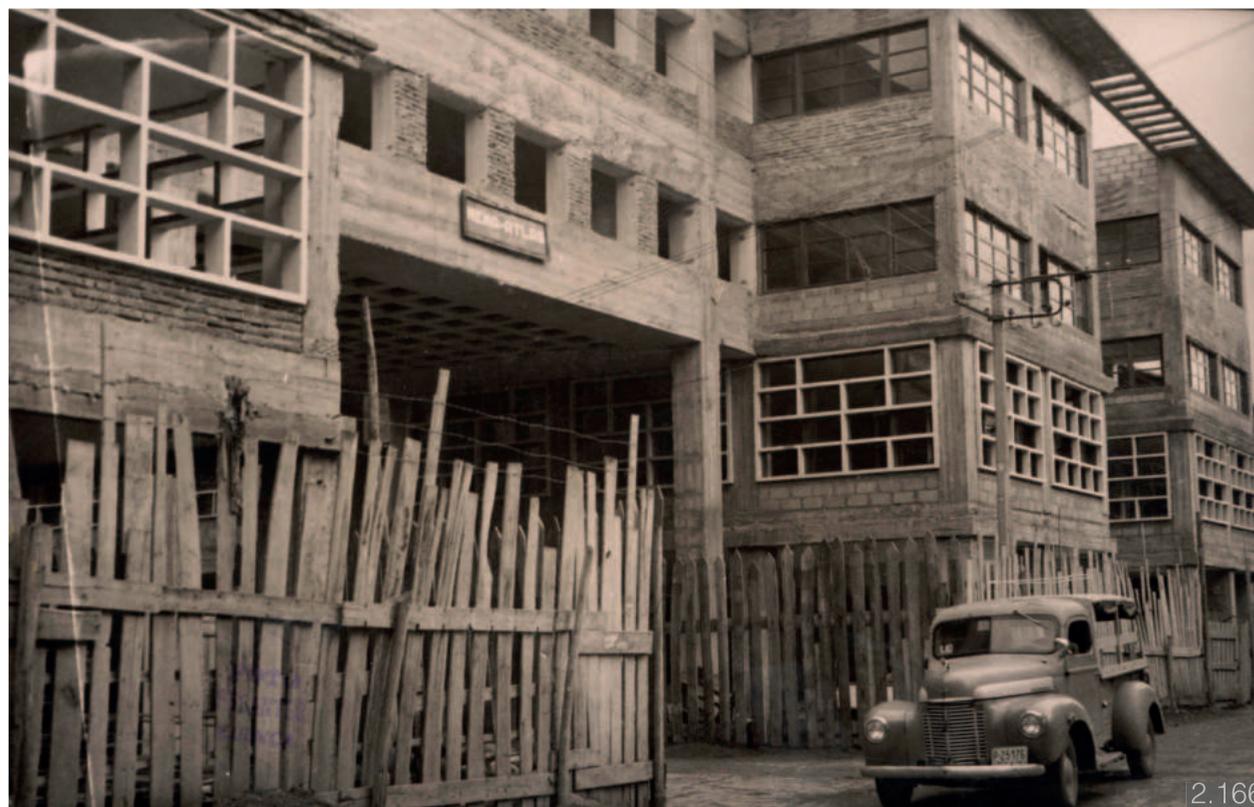
Figura 2.166: Fachada en obra gris
Fuente: Biblioteca privada del Sr. Miguel Díaz
Cueva (1957)

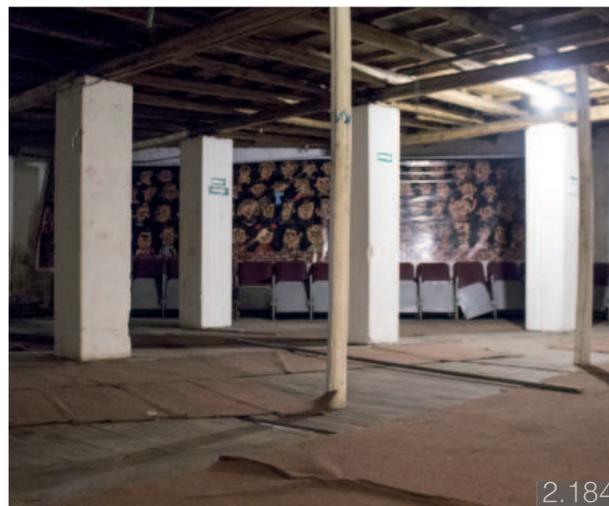
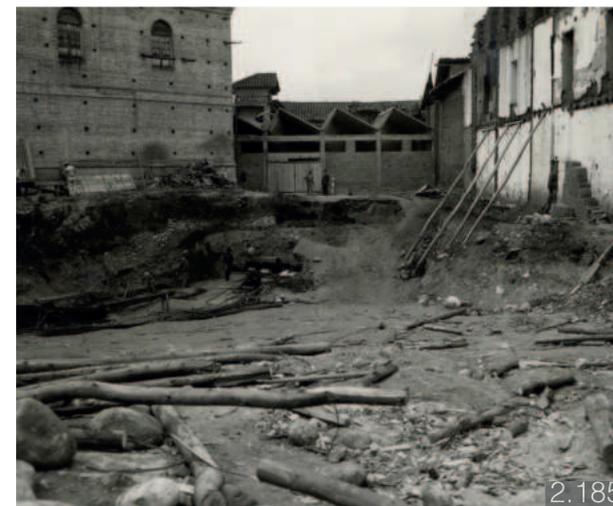
Figura 2.184: Fotografía de subsuelos del teatro

Por otro lado, refiriéndose a los estudios para la cimentación del edificio Portilla menciona que se tuvieron que escavar cerca de 5 metros para la cimentación de las columnas *“los muros estaban aislados de la tierra para que no exista humedad... Se hizo un estudio de suelos para las cadenas de cimentación. El puente por ejemplo, es interesante, tiene juntas de dilatación, osea cuando hay un sismo el puente de mueve de manera independiente a los dos bloques del edificio”*.

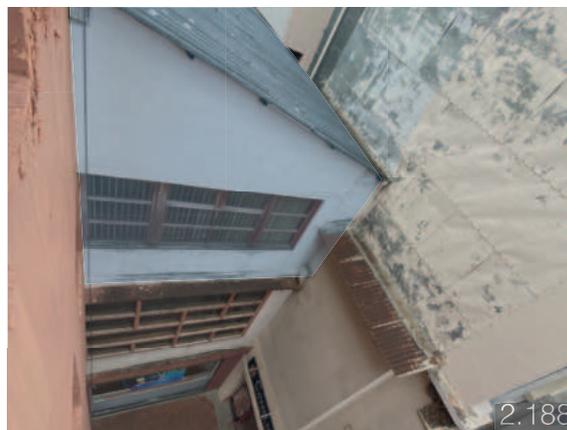
Figura 2.188: Volumen incorporado hacia la cara posterior del puente

Una de las adaptaciones que ha sufrido el edificio, es la inserción de un bloque sobre la parte posterior del bloque E, que si bien, utiliza el mismo lenguaje, afecta a la lectura formal de la edificación y dificulta el entendimiento de las relaciones entre los volúmenes que la conforman. De la misma manera, se puede observar la inserción de distintos materiales nuevos en el mercado que sustituyen a los originales, se colocan: puertas enrollables para los locales comerciales de planta baja, nuevas puertas de madera para el ingreso al teatro y nuevos pisos de símil madera al interior del edificio.

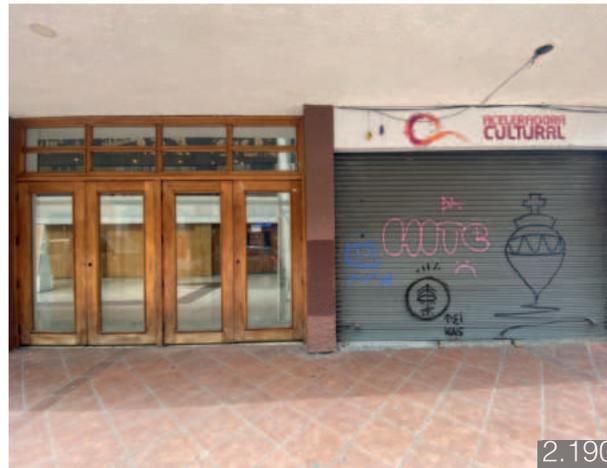
2.190

Figura 2.190: Fotografía exterior de ingreso al vestíbulo principal en el bloque B

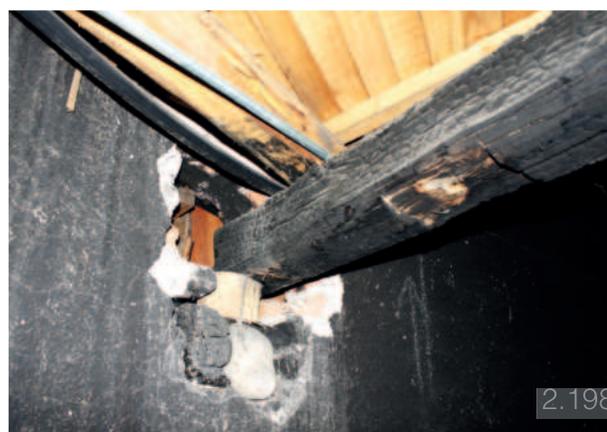
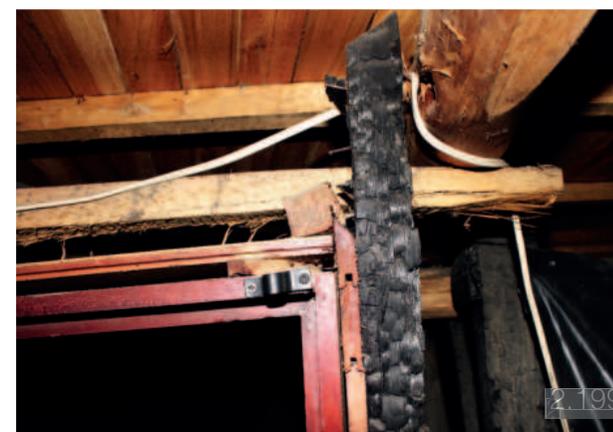
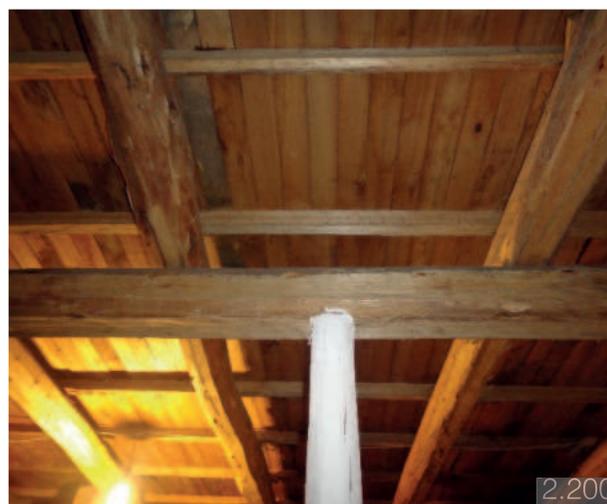
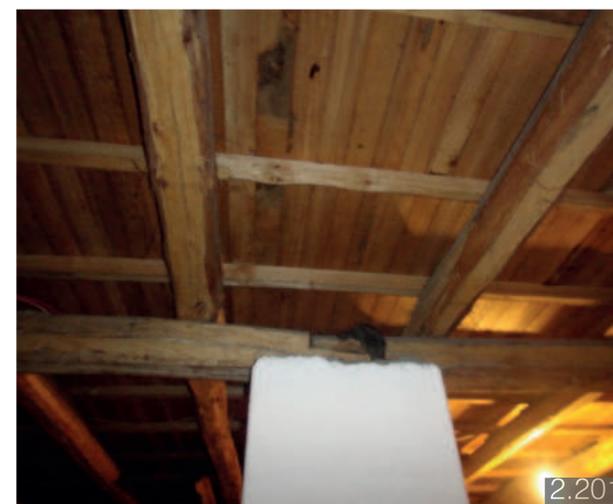
En concordancia con el Taller de Conservación (2017), en el año 1990; en los bajos del escenario, se origina un incendio a causa de la explosión de un cilindro de gas, afortunadamente el accidente no ocasionó pérdidas significativas pero considerando que toda la estructura es de madera fue necesario sustituir todas las piezas afectadas con el mismo material, actualmente se encuentran varios elementos calcinados como se muestra en las siguientes figuras pero que no comprometen a la estructura del piso. El mismo grupo de investigación, analiza detalladamente las patologías presentes en la edificación concluyendo que: *“el 90% de los elementos se encuentran en buen estado, mientras que solamente el 6% en estado regular y el 0,01% en mal estado, mientras que el 3,99% corresponden a elementos ocultos “*

Figura 2.198: Daños ocasionados por el incendio en 1990

Figura 2.199: Daños ocasionados por el incendio en 1990

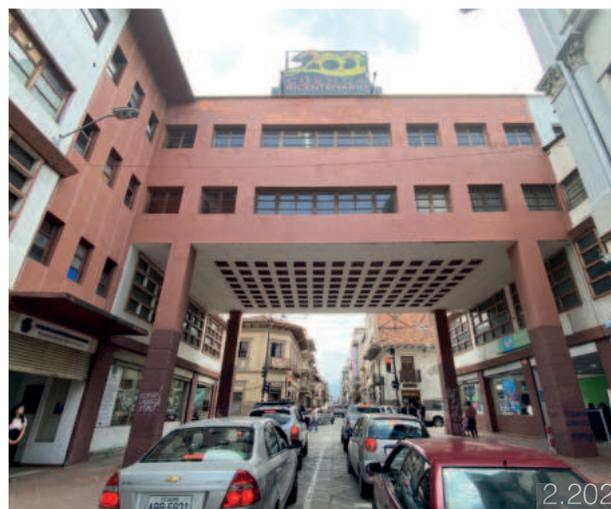
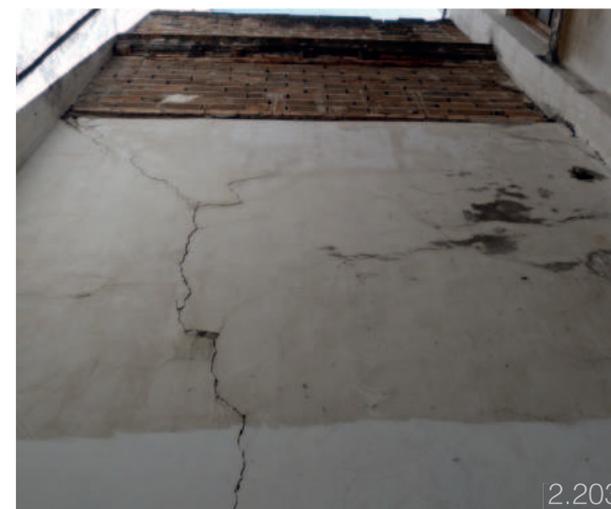
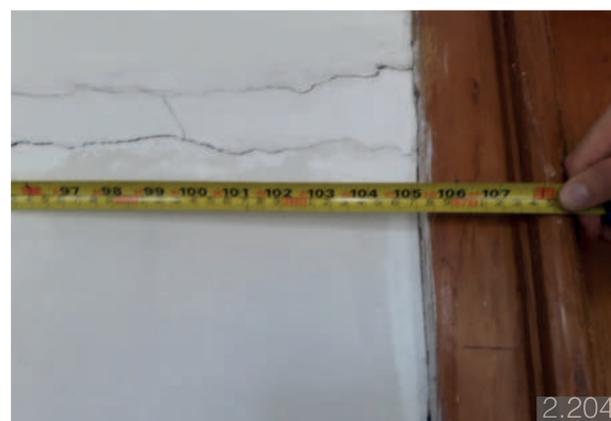
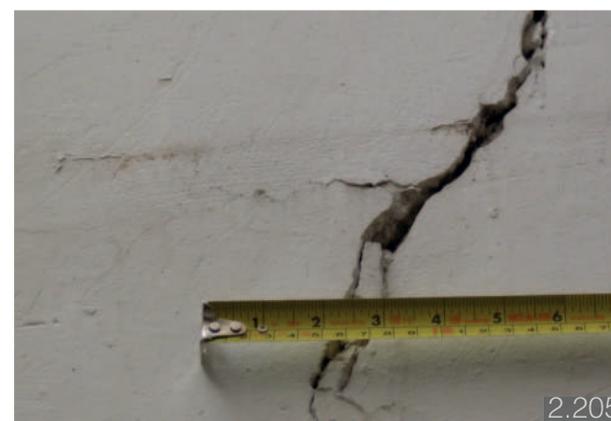
Al exterior del edificio se pueden encontrar desprendimientos a causa de la exposición de la pintura a la lluvia como es el caso de las fachadas del puente y también alteraciones como grafitis en puertas y paredes. Debido a la zona geográfica sísmica donde se ubica la ciudad, el Taller de Conservación (2017) expone que a partir del grave sismo en abril del año 2016 se ocasionaron varias grietas en los muros al interior y exterior del edificio

Figura 2.202: Fotografía de la cara posterior del puente sobre la calle Presidente Córdova

Figura 2.203: Daños ocasionados por el sismo de 2016 al exterior del edificio junto al edificio de los Bomberos.

Figura 2.204: Daños ocasionados por el sismo de 2016 en el subsuelo del teatro

Figura 2.205: Daños ocasionados por el sismo de 2016 en el subsuelo del teatro
