**Universidad Nacional de La Plata
Facultad de Arquitectura y Urbanismo
Maestría en Conservación, Restauración e
Intervención del Patrimonio Arquitectónico y Urbano**

Ostende, un paseo costero por su historia urbana y sus obras fundacionales.

Proyectos de intervención para su recuperación y puesta en valor.

Alumno: Arq. Martín Bustillo

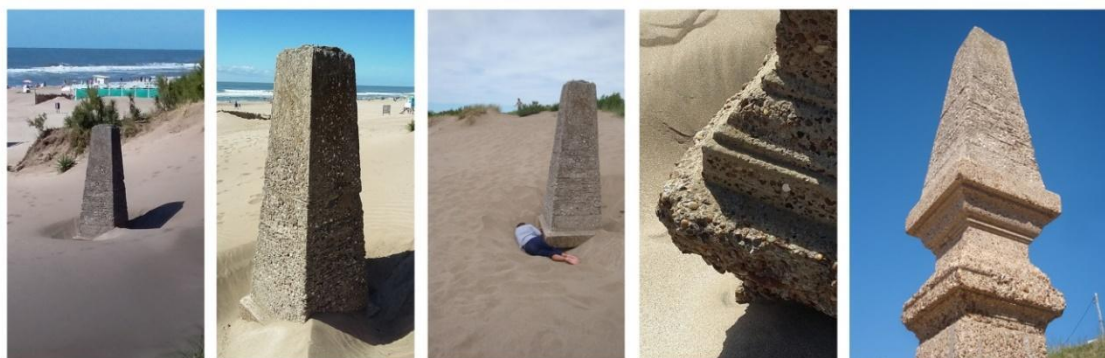
Figura N° 33
Rambla Sur (fotografía del año 2020)

De esta obra solo se construyeron 10 metros que quedaron entre médanos, los cuales al ser móviles la fueron cubriendo, dejando únicamente los pináculos a la vista. El municipio esporádicamente retira la arena, pero con el paso del tiempo y el efecto del viento, se vuelve a cubrir de arena.

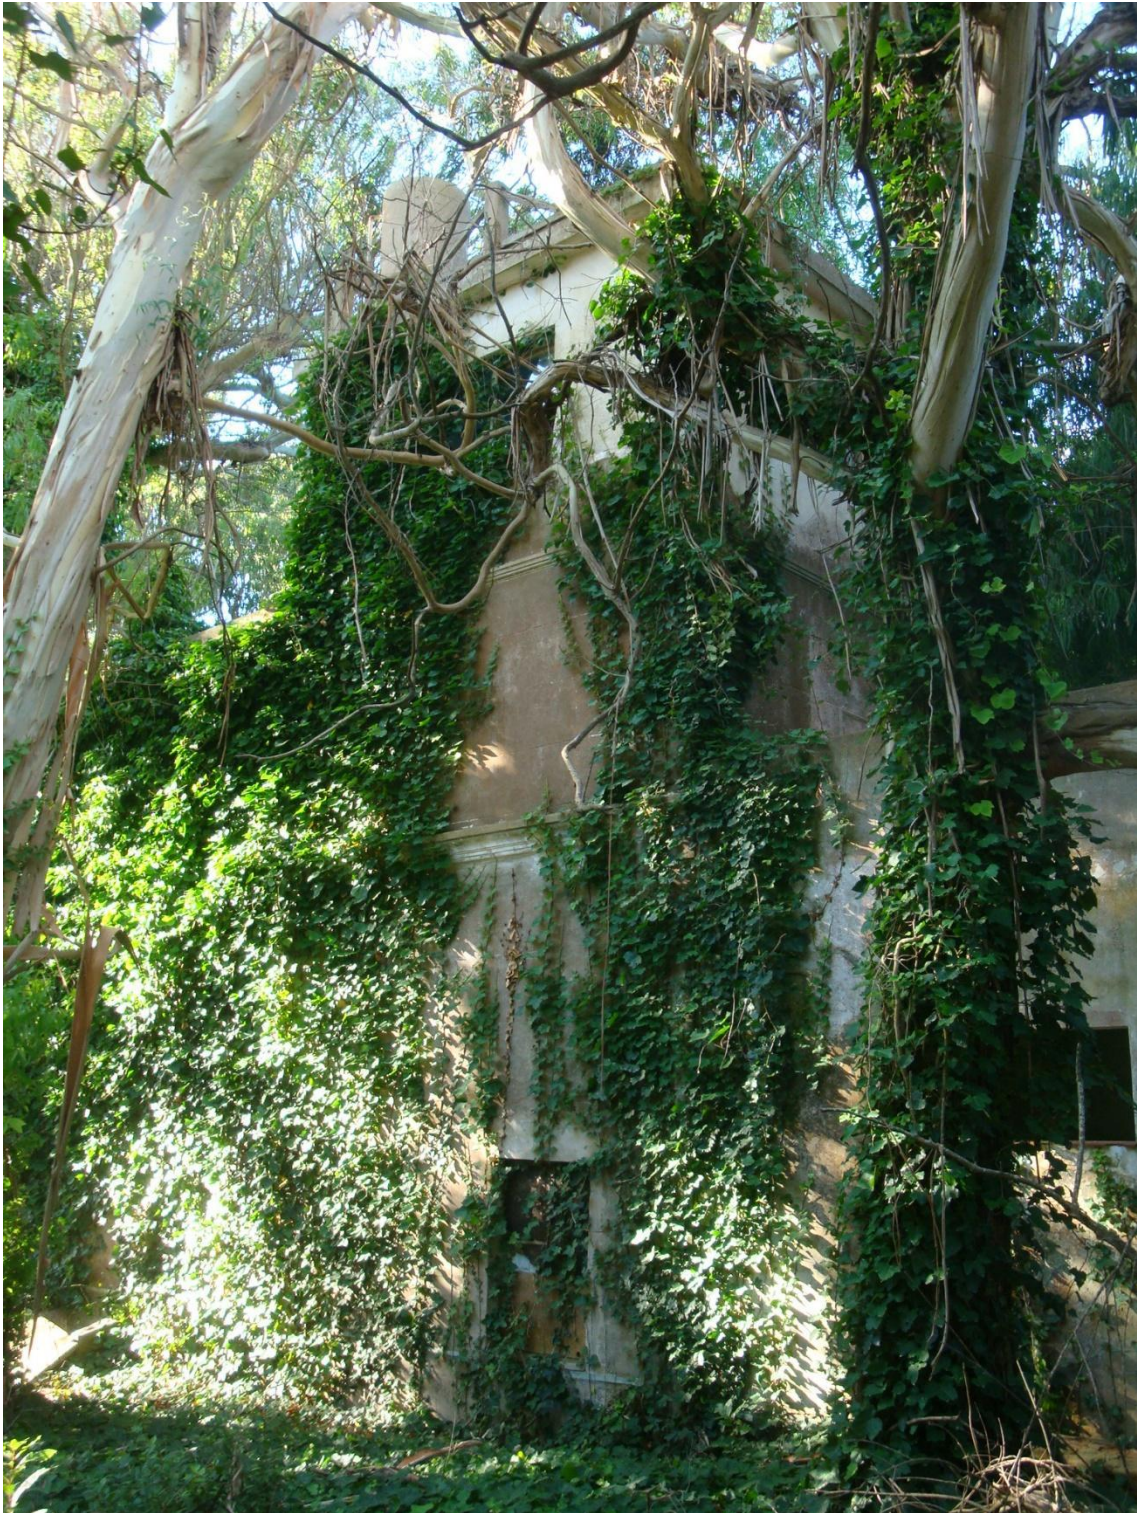
En la actualidad la casa se encuentra en estado de abandono y permanece oculta por la vegetación, que con el paso del tiempo, fue invadiendo el terreno hasta tapanla casi completamente. Está escondida en un monte de eucaliptus que se divisa desde la calle que lleva el nombre del citado fundador. El turista desprevenido pasea por esta calle sin notar esta construcción fundacional, que quedó aislada en el bosque, abstraída del avance de la ciudad actual. No hay una clara diferenciación entre los tonos de la vegetación y las erosionadas superficies de la casa, que se encuentra tan integrada al entorno que aparenta formar una armónica unidad con él. Solo contrasta con las sinuosas formas naturales, alguna arista recta o alguna moldura que todavía se conserva.

Figura N°45
Fotografía desde la esquina de calle Garay y Av. Robette.

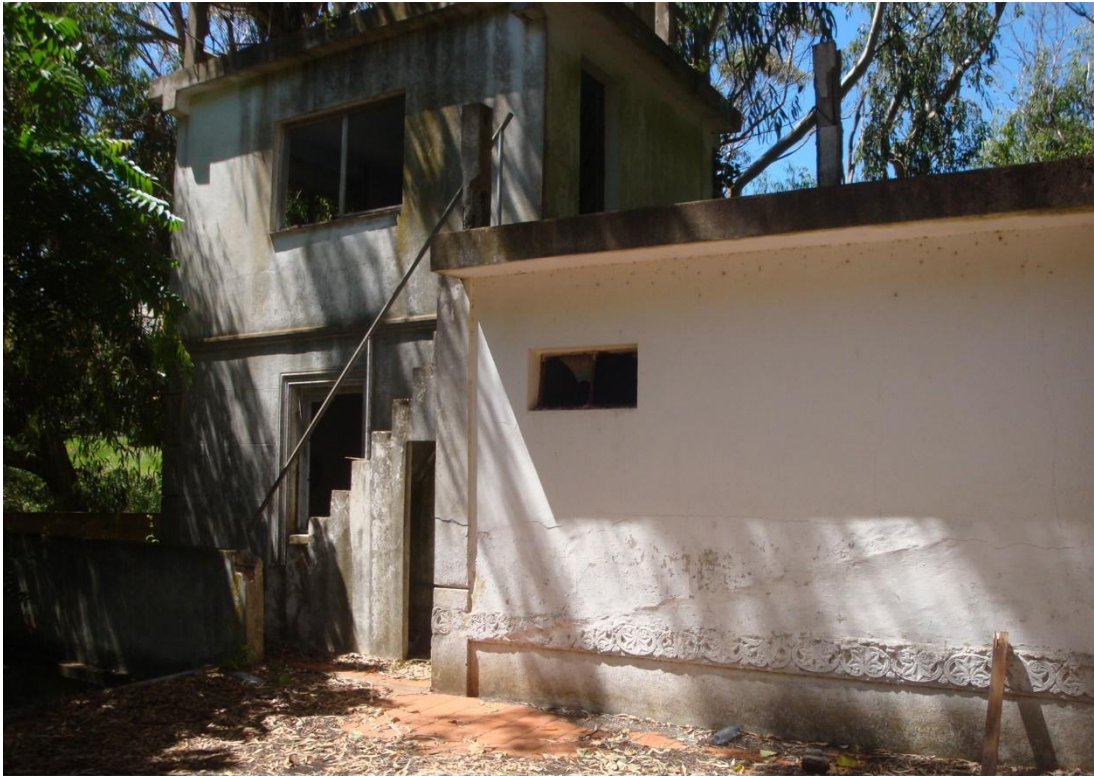
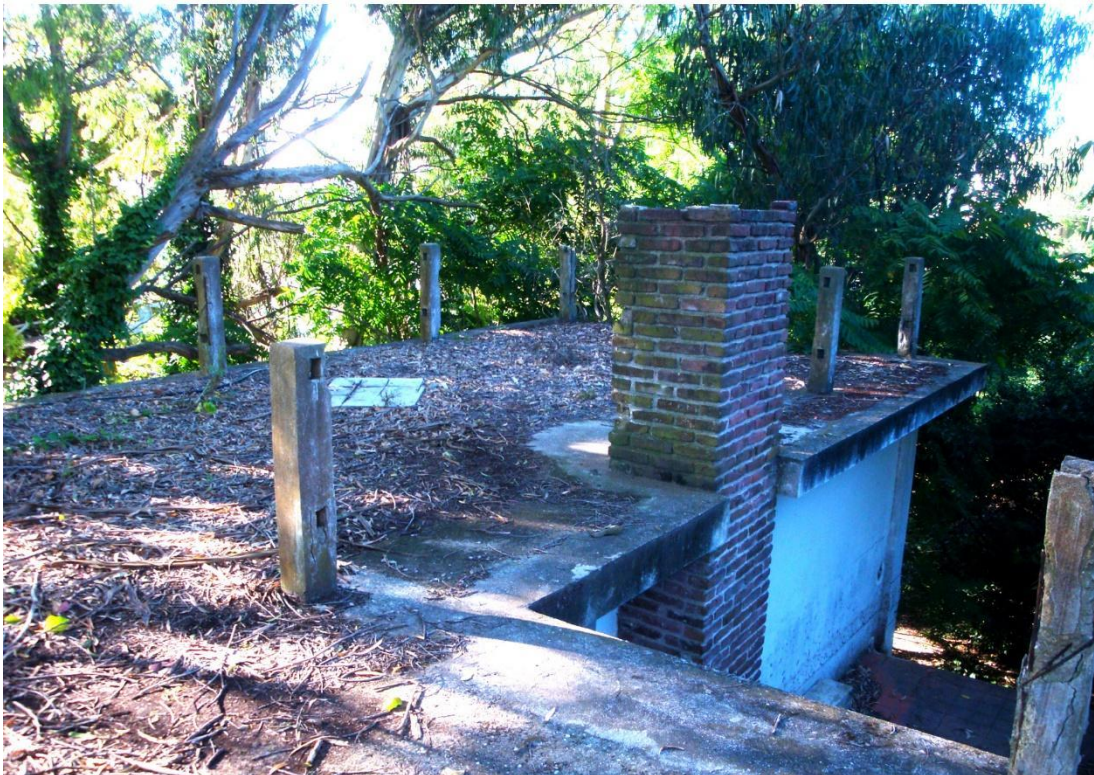
Figuras N°46 y N° 47
Fotografías de las terrazas.rtf

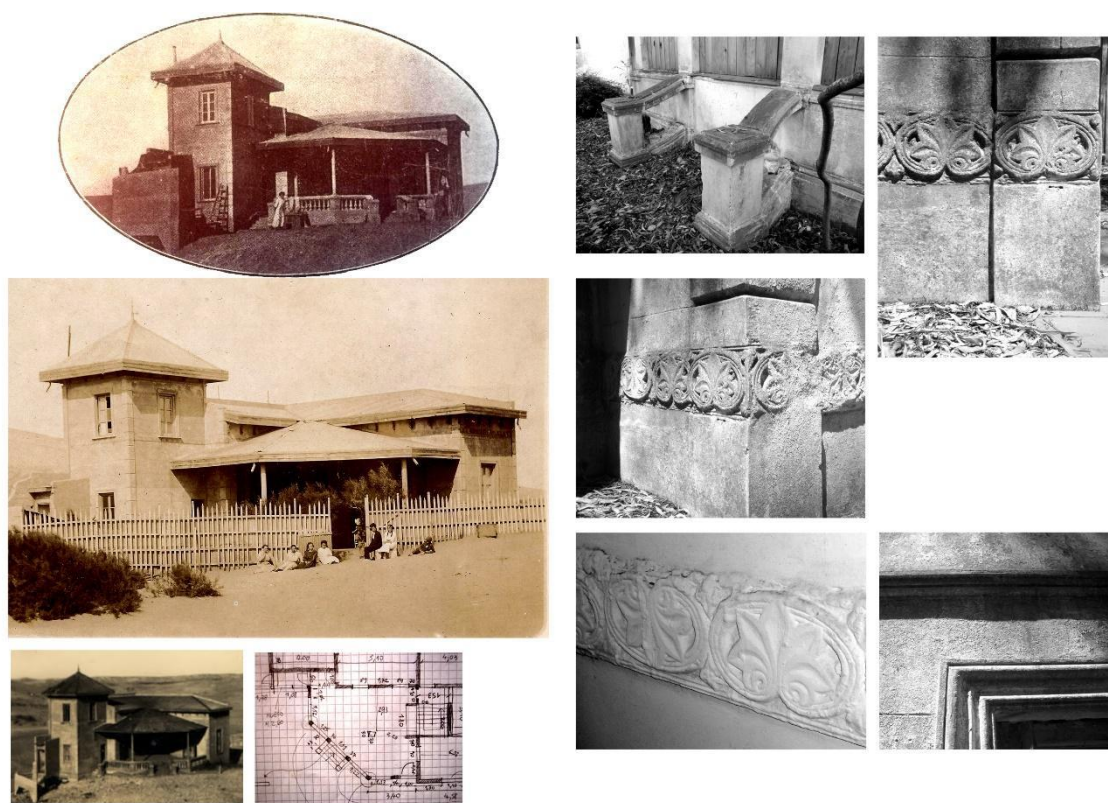
Figura N° 66
Especificaciones técnicas para la restauración de muros originales.

La intervención tendrá por objeto restablecer la continuidad y cohesión de los revoques con terminación símil piedra, situados en paramentos exteriores de muros de fachada recuperando los valores originales visibles de dicha materialidad (color, textura, buñado, etc.). Se estima que se repondrá un 5 % de la superficie considerando superficies a reemplazar por la presencia de deterioros y fisuras y las reintegraciones que serán necesario realizar a partir de los deterioros presentes en las superficies.

a.1. Cuando se encuentren desprendidos de su soporte, se procederá a fijarlos mediante la aplicación de inyecciones de adhesivos o morteros específicos. Las inyecciones podrán realizarse a través de las fisuras o grietas existentes o ejecutando pequeños orificios de 2 a 3 mm de diámetro en el que presente desprendimientos.

Luego de limpieza la superficie metálica y liberada de óxido, se tratarán con un pasivante de corrosión aplicado con pincel (producto marca *Sika Top Armatec Epocem 110* o equivalente), que también facilitará el anclaje del mortero de reposición.

Las reposiciones se ejecutarán por paños enteros en el caso que la pérdida o el daño superen el 60%. Las molduras y los sillares aparentes de las esquinas constituyen un límite adecuado para realizar los reemplazos. Para cumplir con este propósito se deberán remover las partes remanentes de revoque.
