# CONJUNTO EDIFICIO MINISTERIO DE AGROINDUSTRIA DE LA NACIÓN (ex Asilo Nocturno de la Capital)

“Desarrollo de los Instrumentos para la Conservación e Intervención del  
Patrimonio Arquitectónico. Hacia un Plan de Gestión”

Alumna: Arquitecta Claudia Verónica Spíquel DNI 22.302.168  
Director de tesis: Prof. Esp. Arq. Sergio Gutarra (FAU / CRIP / UNLP)

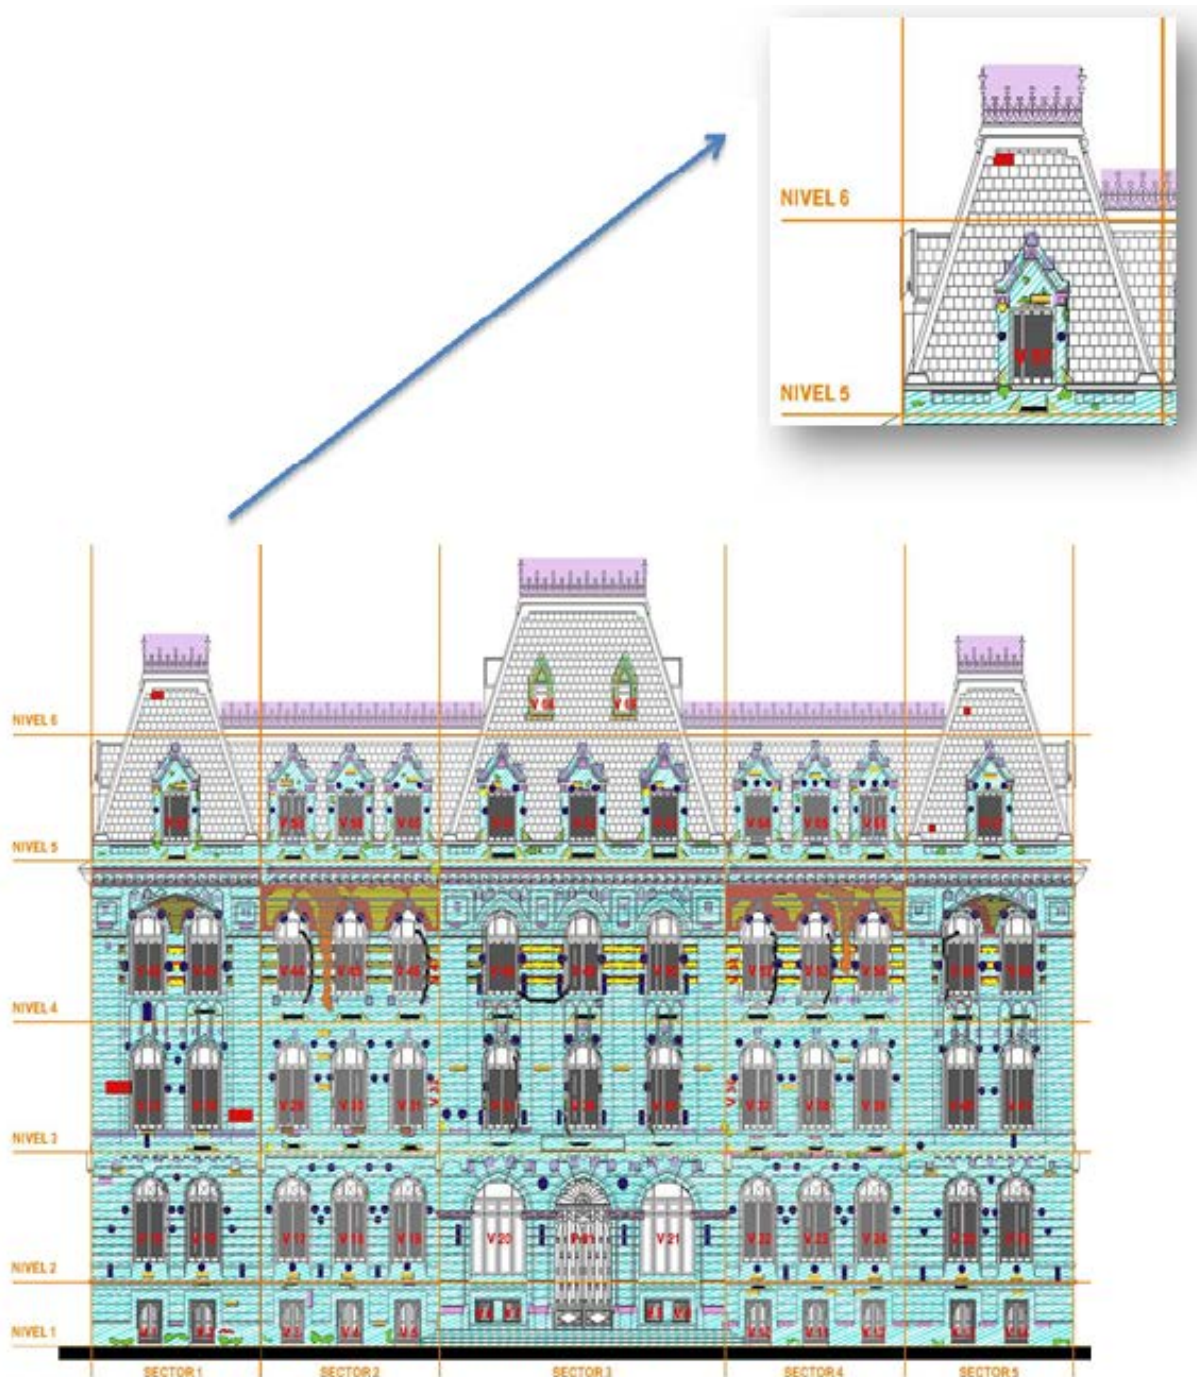
Fig. N° 40.- Plano general y detalle, elaborado en formato digital por la empresa Consulper S.A. (una de las Adjudicatarias de la obra).

- ✓ Para relevar las patologías, se comenzó utilizando planos generales de cada una de las fachadas.
- ✓ Estos planos fueron divididos en paños por niveles (del 1 al 6) y sectores (del 1 al 5). Sobre estos se volcaron los grafismos que identificaron cada tipo de patología. (Ver Fig. N° 40).
- ✓ A su vez se ubicó en un plano general de planta baja, cada uno de los subsectores de fachada estudiado.

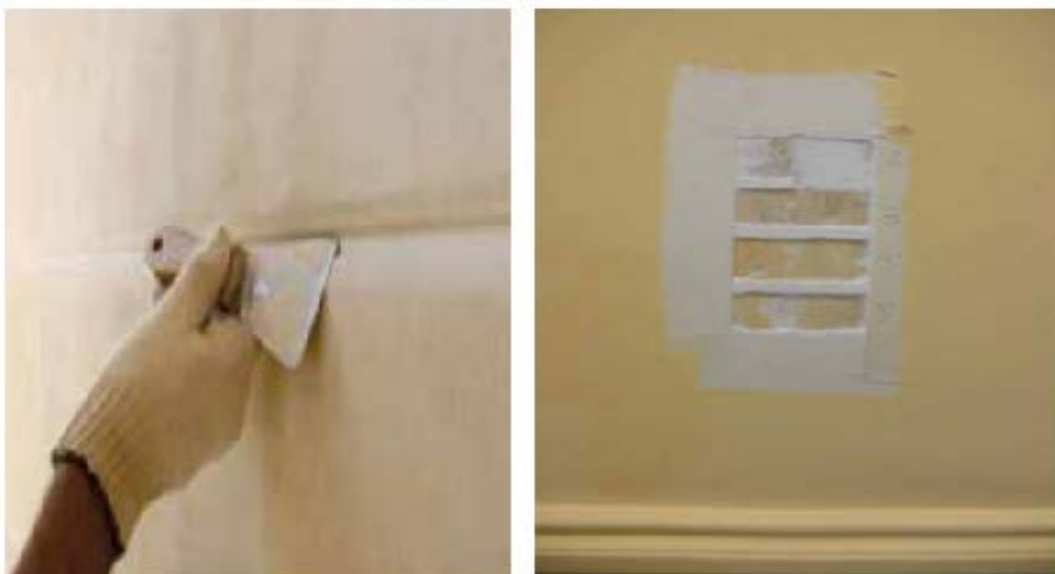
*Fig. N°42 y 43.- Aplicación del nuevo Símil piedra y cateos de color en muros interiores*

Luego de realizados los cateos, se observó que los paramentos exteriores habían sido limpiados agresivamente y posteriormente vueltos a revocar con un material tipo enduído de cemento y pintados encima en varias capas, lo que llevó a arribar a algunas conclusiones:

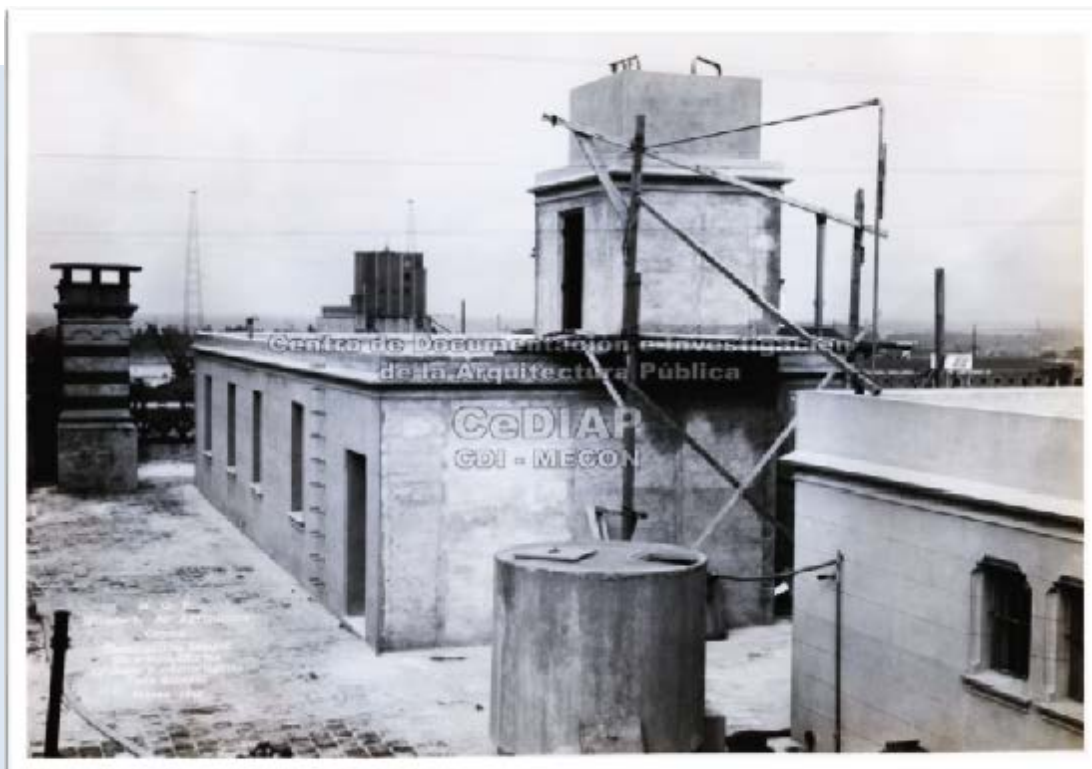
Otras adiciones como espacios de oficinas, parrillas y escaleras se fueron incorporando paulatinamente hasta ocupar hoy el 100% de la planta, dejando libre solamente un área de circulación perimetral (ver Fig. N° 75 y N° 76).

Fig. N° 75 y N° 76.- Fotografía Antigua Ampliación sector NE del 4to piso del edificio de Paseo Colon N° 982 (Circa 1936, digitalizado por el CeDIAP) y actual del mismo sector (Autoría Propia).

Estimando que actualmente en ese nivel, alrededor de cuarenta y cinco (45) personas se encuentran trabajando en las distintas oficinas, la terraza representa un alto riesgo en caso de ser necesaria una inmediata evacuación. Esto es debido a que las circulaciones principales tienen su última parada en el tercer piso y los medios de salida habilitados además de ser antireglamentarios, resultan insuficientes para la rápida desocupación del piso en relación a esa cantidad de personal.

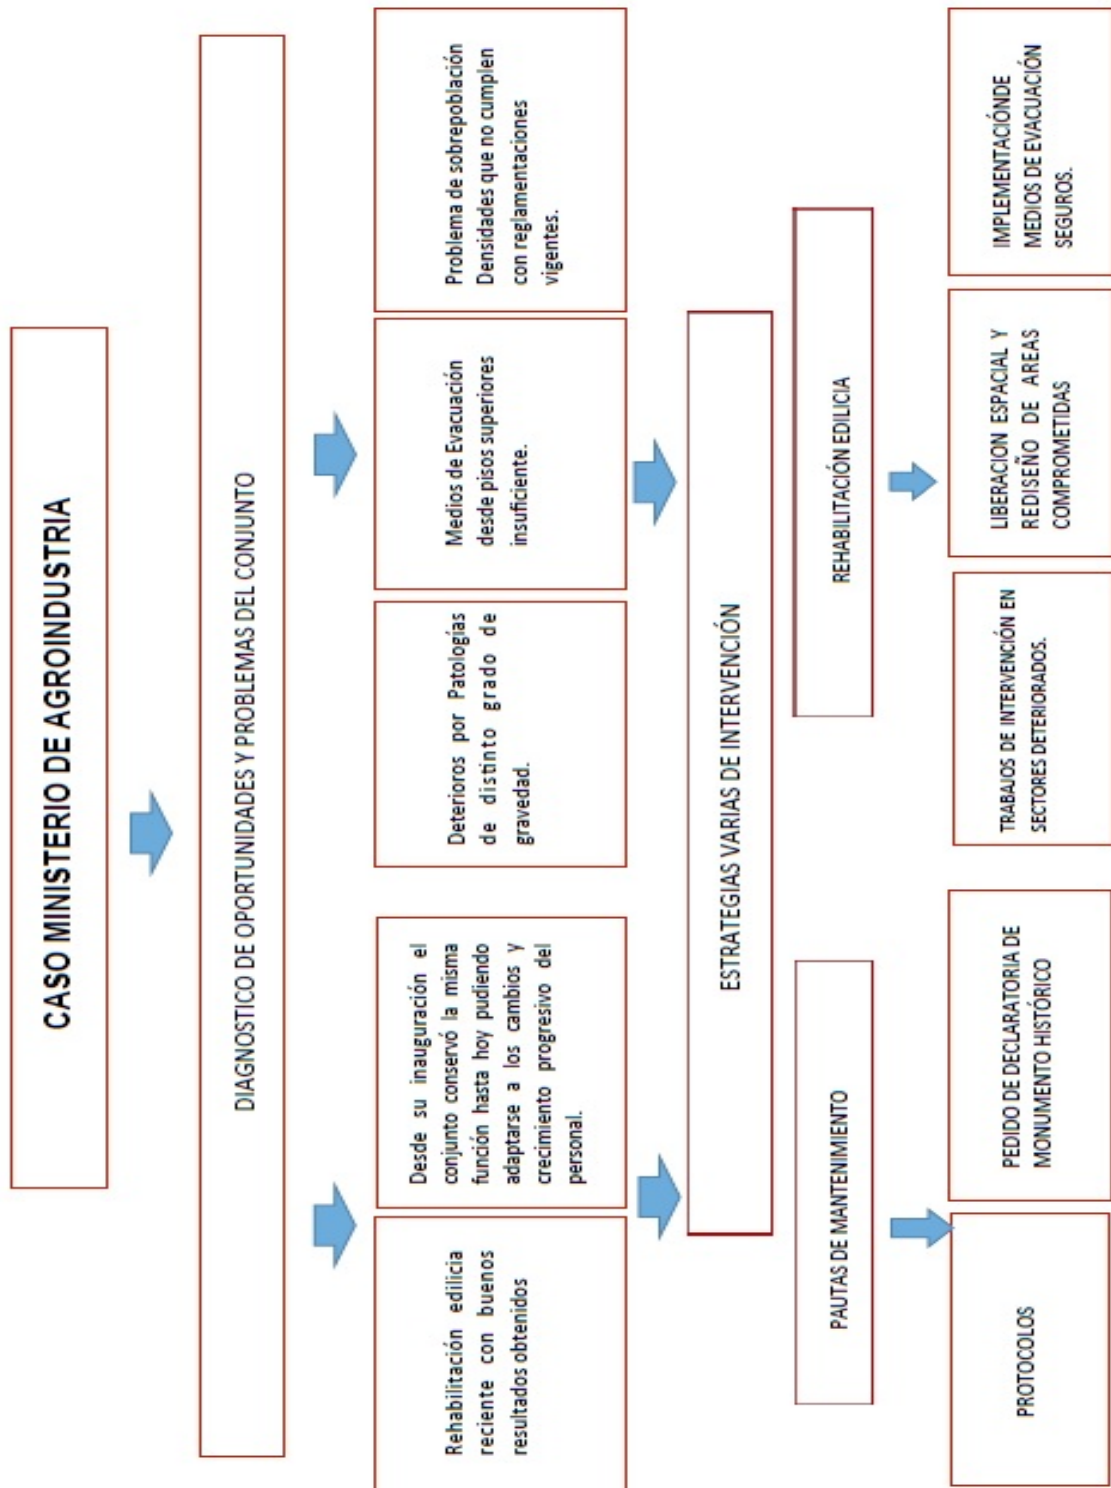
A continuación, se incorpora una grilla que tiene por fin enunciar sintéticamente los problemas y oportunidades del conjunto edilicio. Esto según los relevamientos realizados y el informe de fachadas presentado. Las conclusiones a las cuales se ha arribado son las que permiten establecer las estrategias de intervención que se proponen implementar. Las que serán desarrolladas en detalle seguidamente. (Ver Fig. N° 77).

Fig. N° 77.- Grilla Problemas, oportunidades y estrategias de intervención del conjunto edilicio (autoría propia).

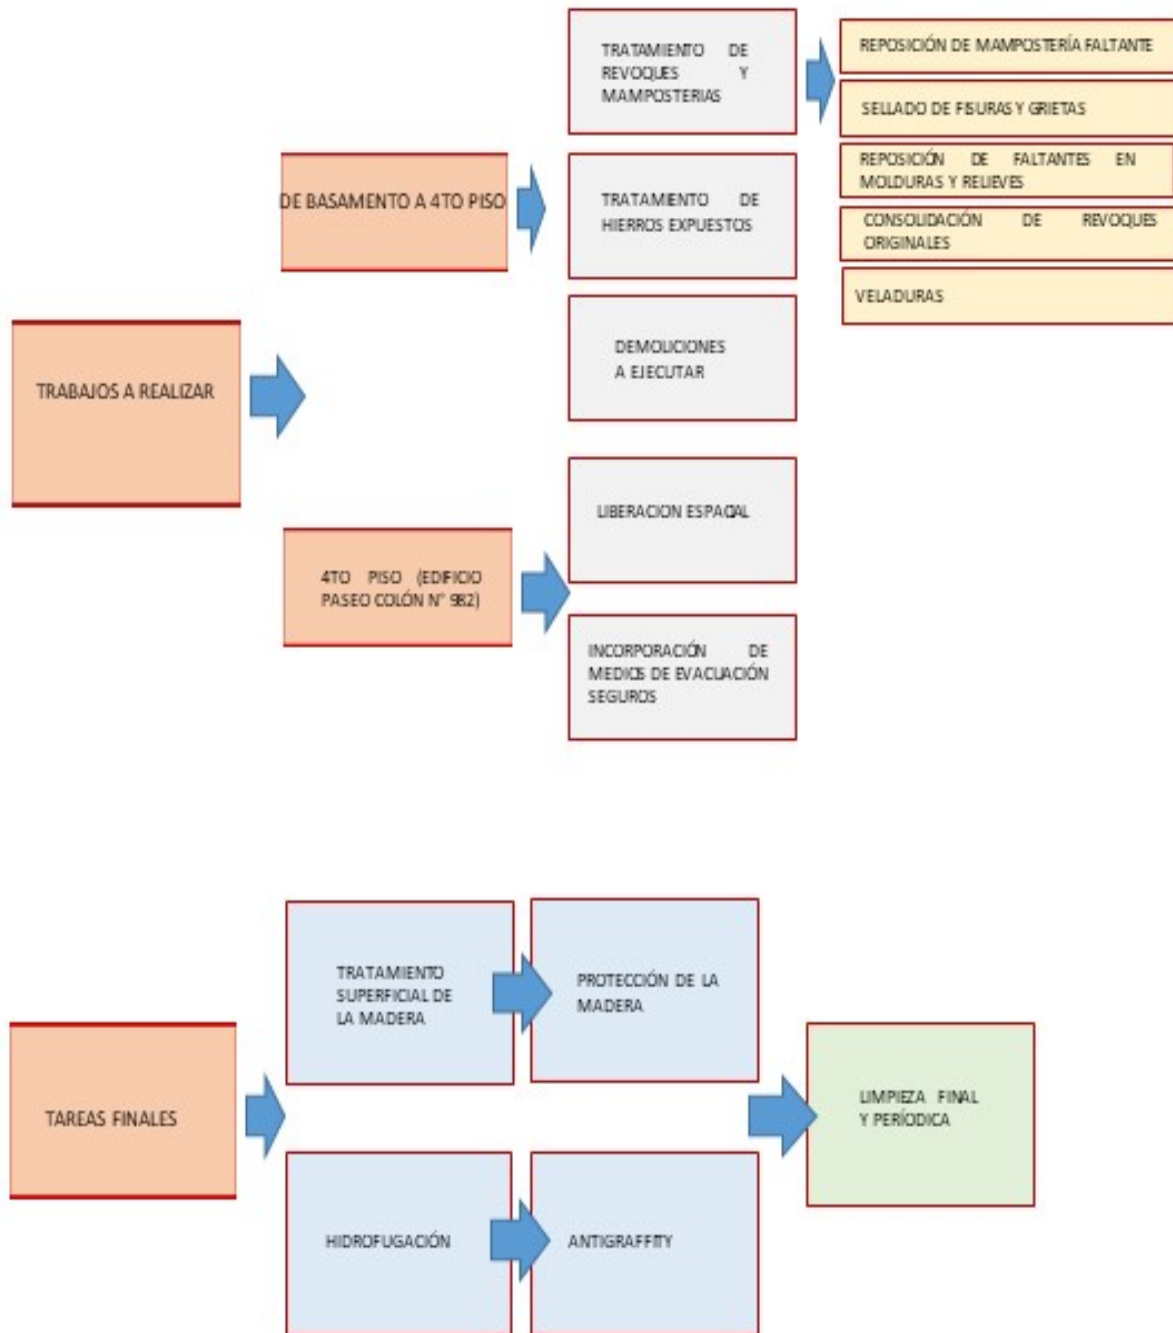
En el montaje del andamio se tendrá cuidado de no afectar los paramentos y salvaguardar al personal del organismo y al público en general. En cuanto a los trabajos en general refieren a las patologías a tratar según se enuncia en la siguiente grilla. (Ver Fig. Nº 79). Lo referido al 4to Piso será detallado a continuación.

Fig. Nº 79.- Grilla Descripción de los Trabajos a realizar (Autoría Propia).
