UNIVERSIDAD
NACIONAL
DE LA PLATA

TESIS DE MAESTRÍA

Evaluación de la calidad del aire interior en relación a los contaminantes biológicos –hongos y mohos*-proliferados en Cooperativas de Vivienda de construcción tradicional en Montevideo, Uruguay.

Maestría en Arquitectura y Hábitat Sustentable
Facultad de Arquitectura
Universidad Nacional de La Plata

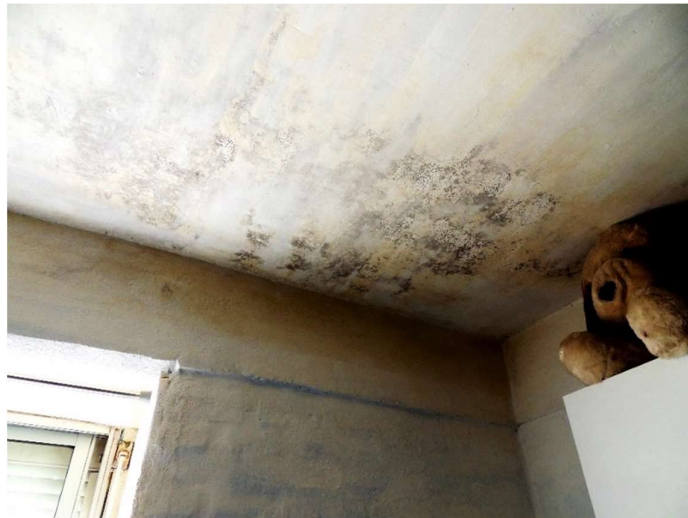
Figura 18: Humedad de condensación en unidad de vivienda de cooperativa COVIREUS AL SUR

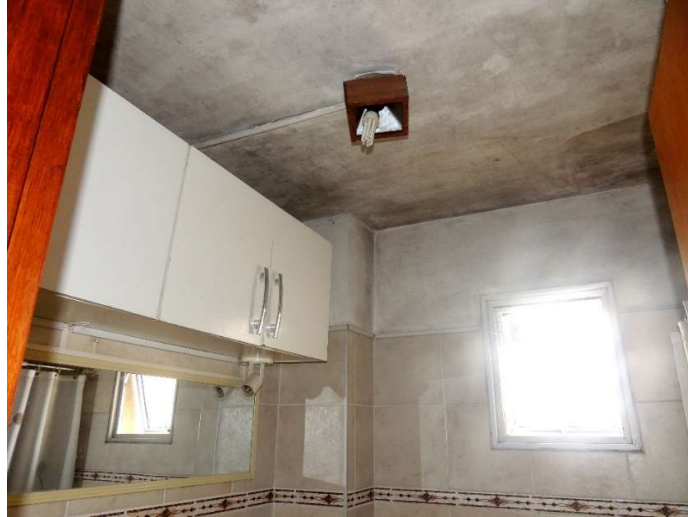
Figura 19: Humedad de condensación en unidad de vivienda de cooperativa COVIREUS AL SUR

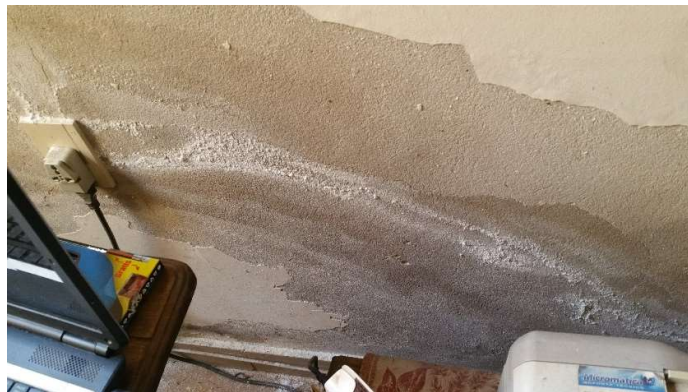
Figura 35: Humedad capilar – vista de las sales por eflorescencias-. Vivienda en Montevideo.

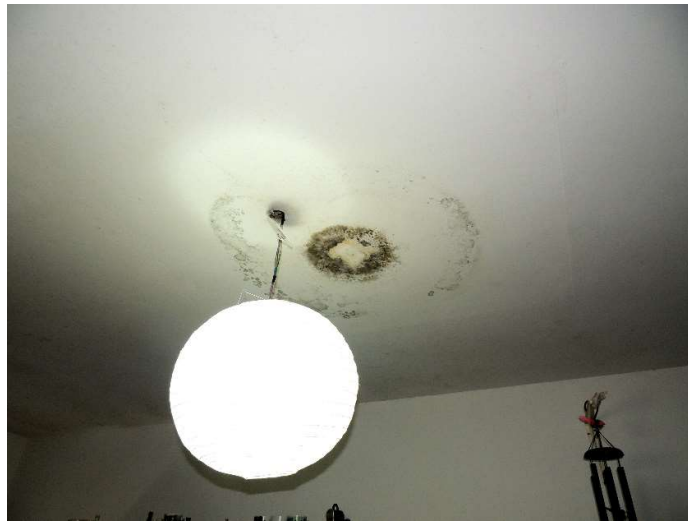
Figura 38: Humedad de filtración por fallo en impermeabilización en azotea. Vivienda en Montevideo.

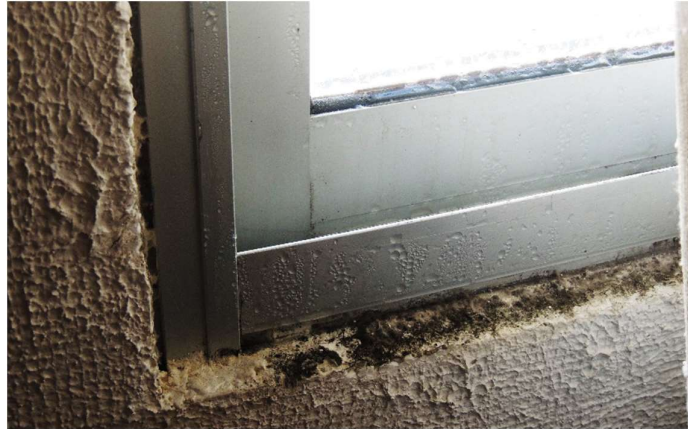
Figura 43: Condensación en carpintería metálica de abertura. Vivienda en Montevideo.

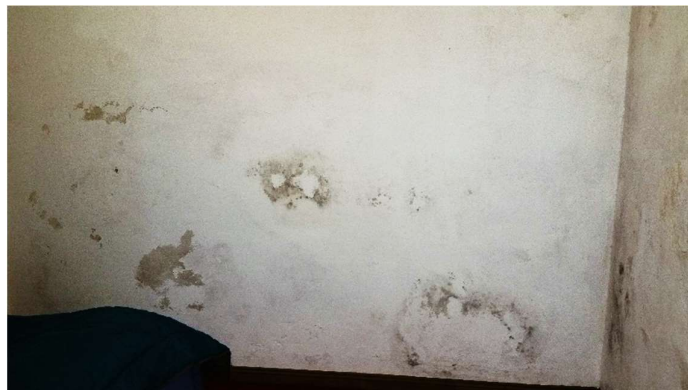
Figura 45: Mohos en paño central de pared orientada al sur-este. Vivienda en Montevideo.

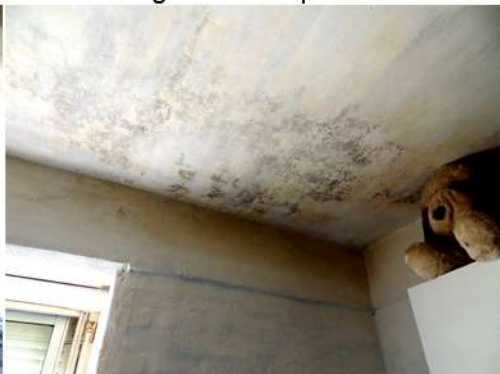
Fig. 9_Imagen parcial del dormit. sec.
Fuente: imagen tomada por la autora

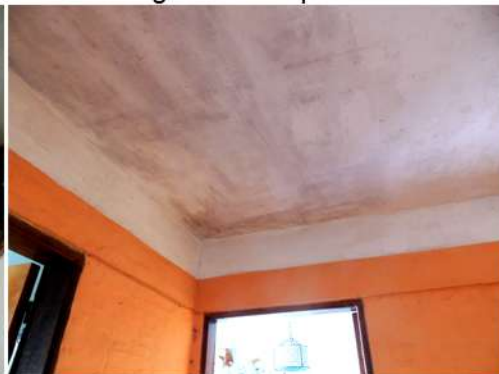
Fig. 10_Imagen parcial del corredor en PA
Fuente: imagen tomada por la autora

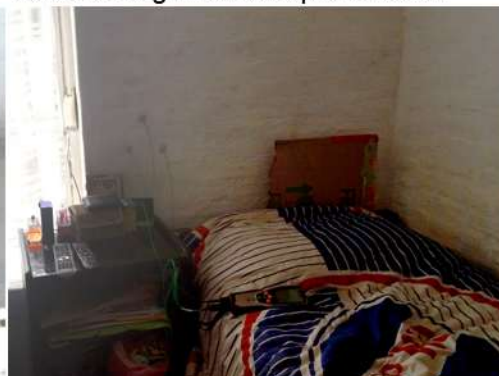
Fig. 13_Imagen parcial del dormit. sec.
Fuente: imagen tomada por la autora

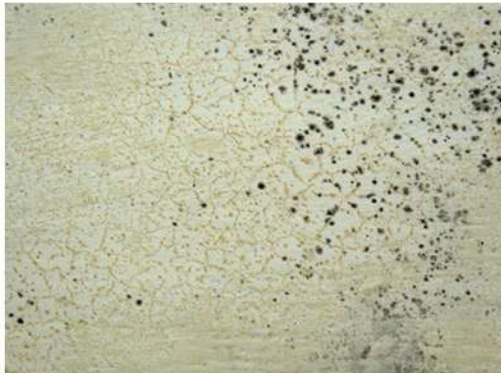
Fig. 22_Det. de cielorraso de dormit. sec.
Fuente: fotografía tomada por la autora

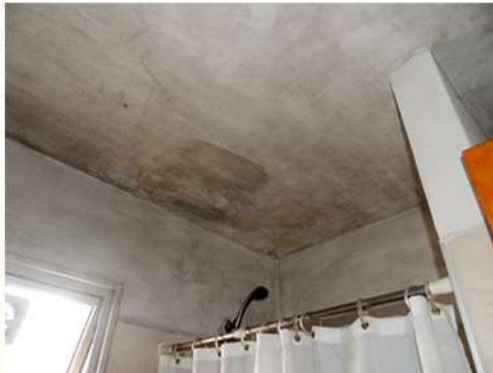
Fig. 23_Cielorraso del baño
Fuente: fotografía tomada por la autora

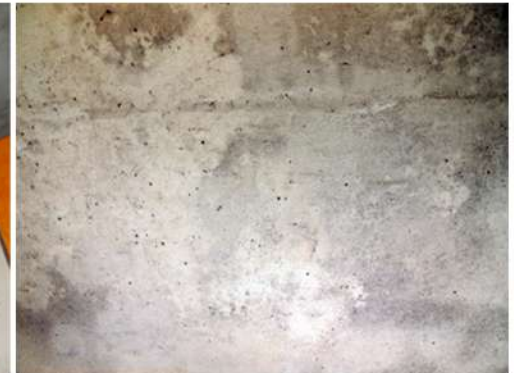
Fig. 24_Detalle de cielorraso del lavadero
Fuente: fotografía tomada por la autora

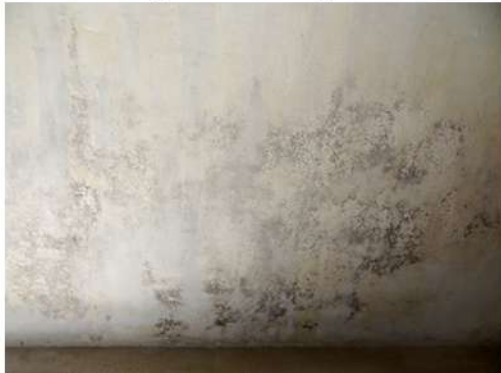
Fig. 25_Cielorraso de dormit. sec.
Fuente: fotografía tomada por la autora

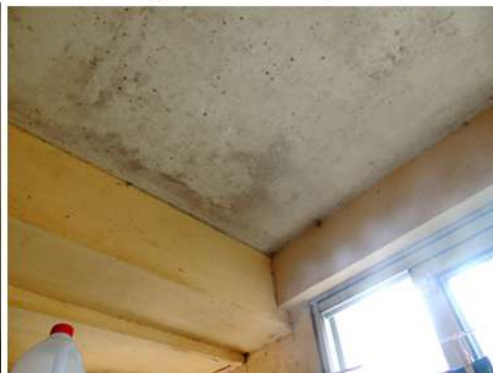
Fig. 26_Cielorraso de lavadero
Fuente: fotografía tomada por la autora

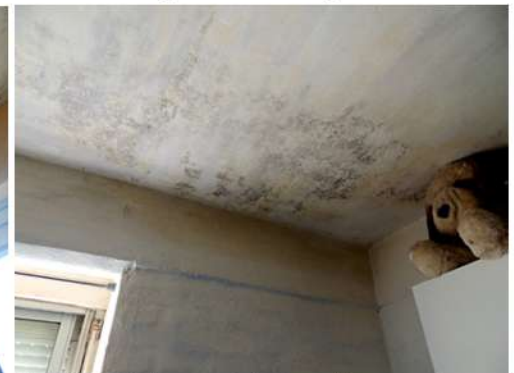
Fig. 27_Cielorraso de dormit. sec.
Fuente: fotografía tomada por la autora

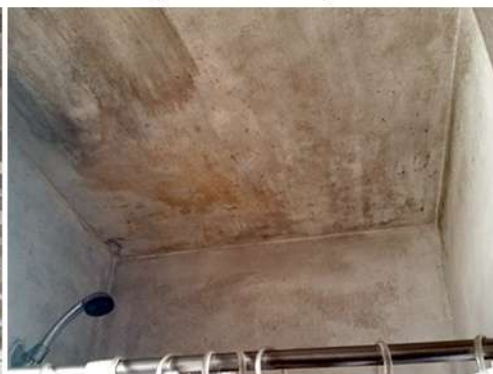
Fig. 29_Cielorraso del baño
Fuente: fotografía tomada por la autora

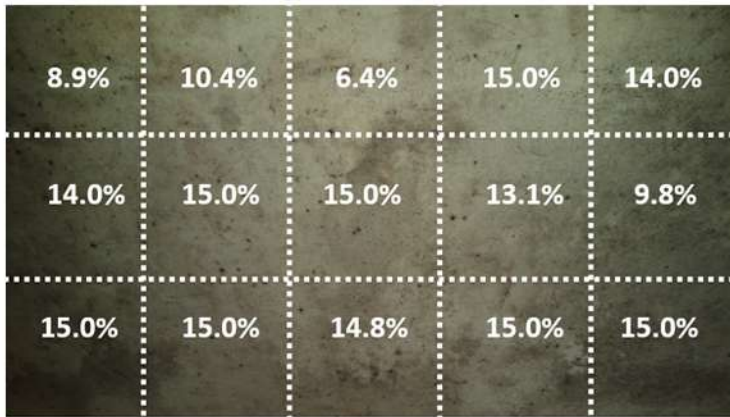
Según se pudo medir con el higrómetro electrónico capacitivo, en las zonas donde había presencia de condensación, la humedad era solo a nivel superficial por lo que los niveles de agua no sobrepasaban el 15-20% (niveles propios de humedad ambiental sobre mampostería).

Fig. 31_Mapeo A de humedad en sector cielorraso de lavadero
Fuente: Elaboración propia

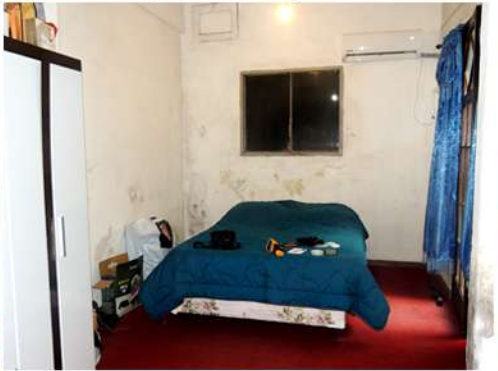
Fig. 9_Dormitorio principal
Fuente: imagen tomada por la autora

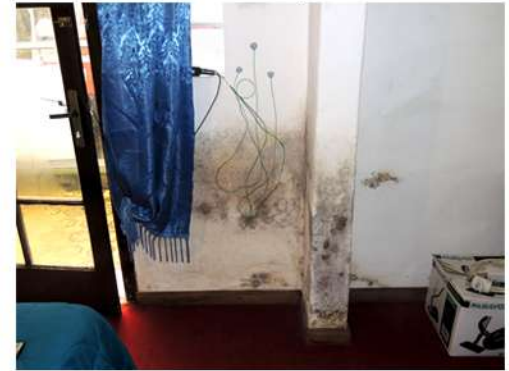
Fig. 10_Pared del dormitorio principal
Fuente: imagen tomada por la autora

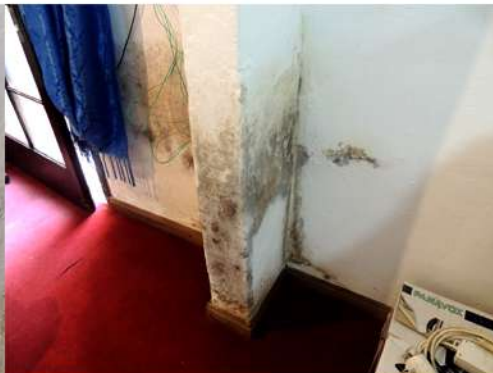
Fig. 22_Pared hacia patio en dormi. ppal
Fuente: fotografía tomada por la autora

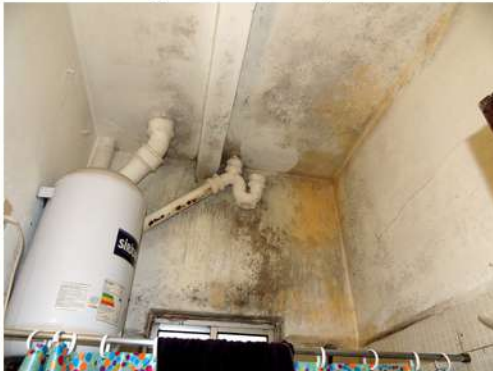
Fig. 25_Cielorraso y pared ext. del baño
Fuente: fotografía tomada por la autora

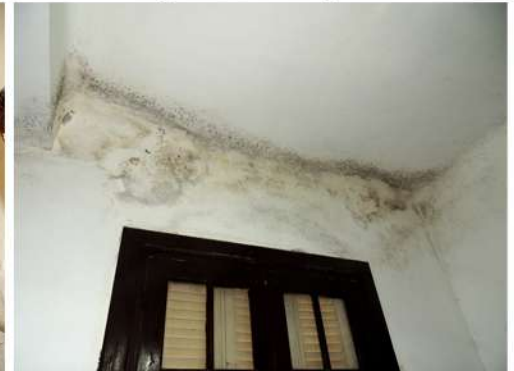
Fig. 26_Cielorraso de dormi. secundario
Fuente: fotografía tomada por la autora

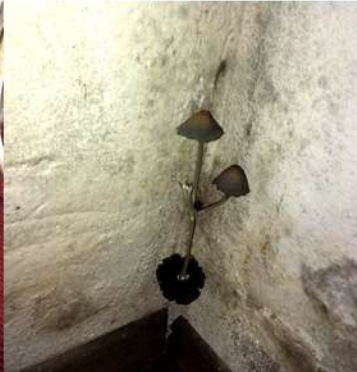
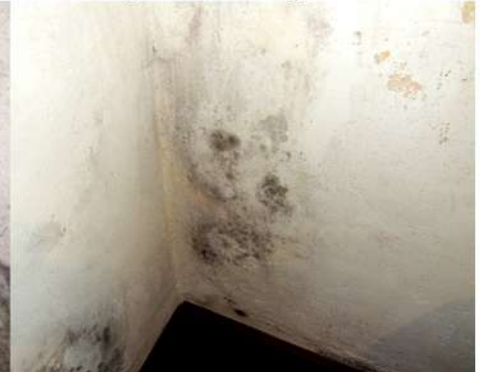
Fig. 29_Diedro inferior de dormitorio principal
Fuente: fotografía tomada por la autora

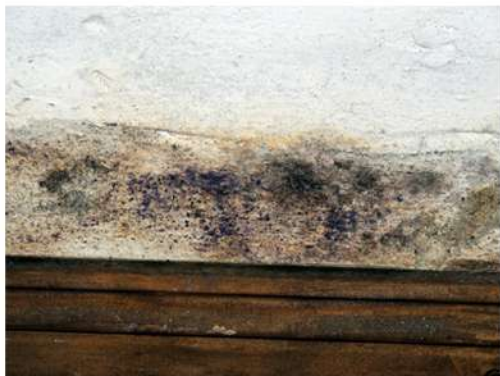
Fig. 35_Detalle de mohos en zócalo de dormitorio ppal (M8) Fuente: fotografía tomada por la autora

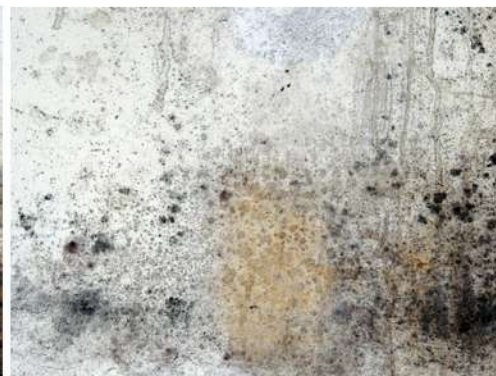
Fig. 36_Detalle de mohos en pared del baño (M13) Fuente: fotografía tomada por la autora

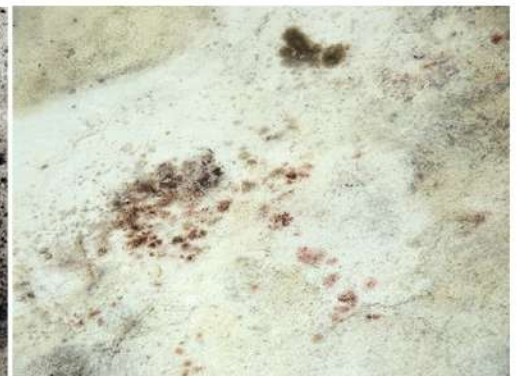
Fig. 37_Detalle de mohos en dintel de dormitorio secundario (M12) Fuente: fotografía tomada por la autora

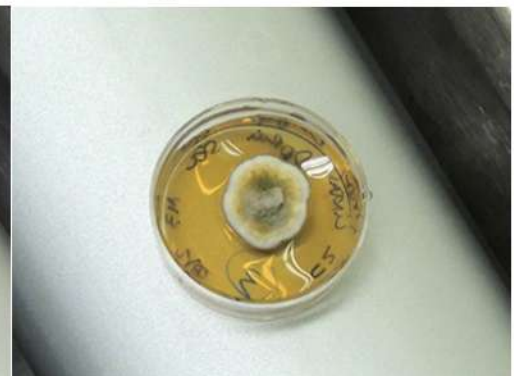
Fig. 49_*Alternaria tenuissima* encontrado en dormitorios ppal. y secundario (M4, M7, M11, M12)
Fuente: fotografía tomada por la autora

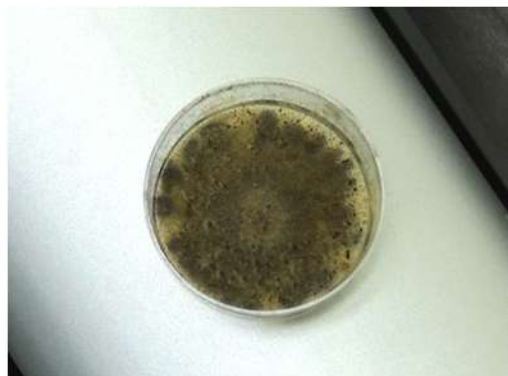
Fig. 50_ *Mucor circinelloides* encontrado en pasillo y lambriz (M1 Y M10)
Fuente: Fotografía tomada por la autora

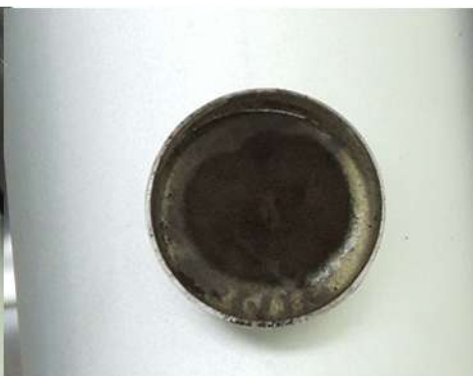
Fig. 51_ *Aspergillus niger* encontrado en dormitorio ppal (M6 y M8)
Fuente: fotografía tomada por la autora

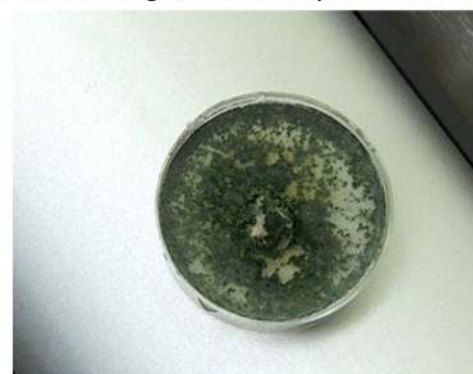
Fig. 54_ *Penicillium* sp. (especie s/ident.) encontrado en el zócalo del pasillo (M1) y zócalo del dormit. ppal. (M8)
Fuente: Fotografía tomada por la autora

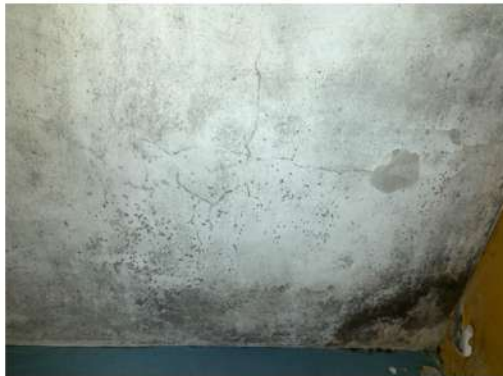
Fig. 21_Det. de cielorraso del consultorio evaluado
Fuente: fotografía tomada por la autora

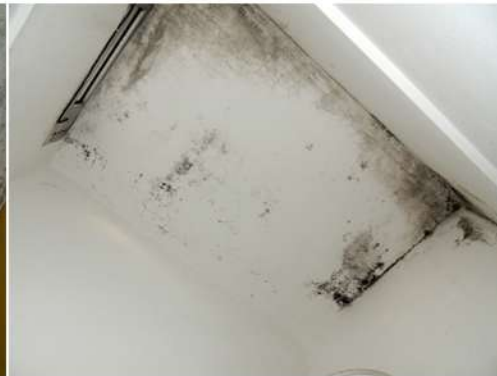
Fig. 22_Cielorraso del baño
Fuente: fotografía tomada por la autora

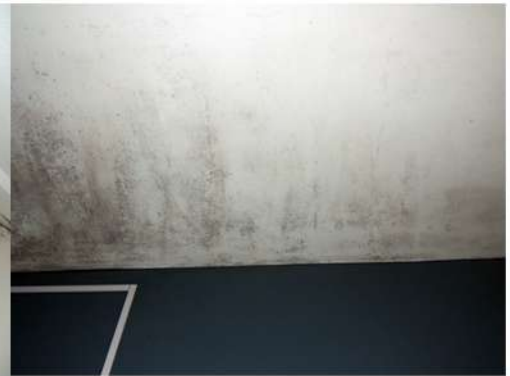
Fig. 23_Det. de cielorraso de la cocina
Fuente: fotografía tomada por la autora

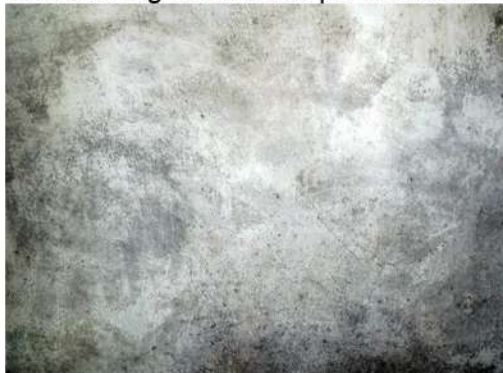
Fig. 24_Det. de cielorraso del consultorio
Fuente: fotografía tomada por la autora

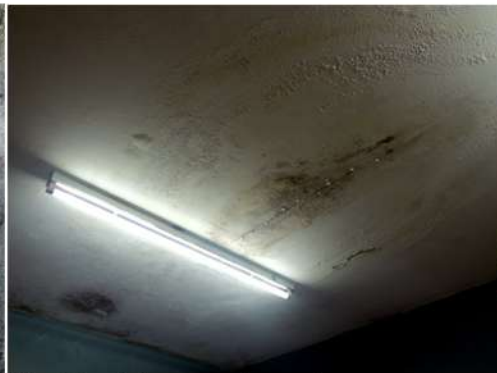
Fig. 25_Cielorraso de cocina
Fuente: fotografía tomada por la autora

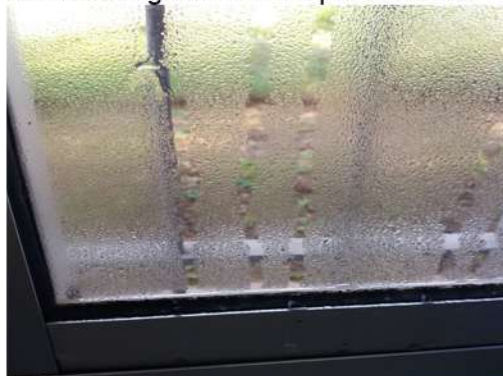
Fig. 27_Det. de abertura con condensación en cocina
Fuente: fotografía tomada por la autora

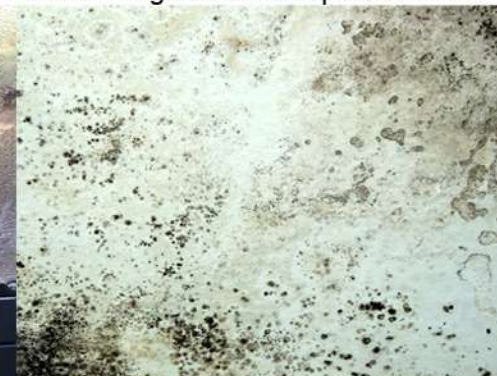
Fig. 28_Det. de cielorraso de cocina
Fuente: fotografía tomada por la autora

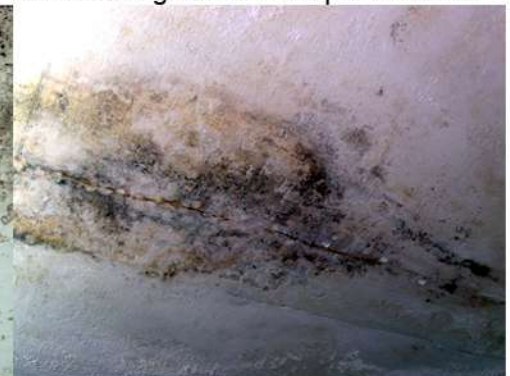
Fig. 29_Det. de cielorraso de cocina
Fuente: fotografía tomada por la autora

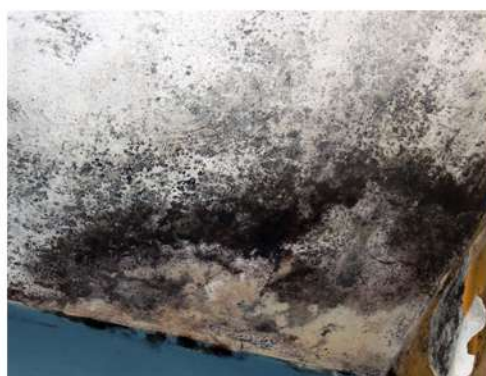
Fig. 36_Detalle de cielorraso de consultorio (M2)
Fuente: fotografía tomada por la autora

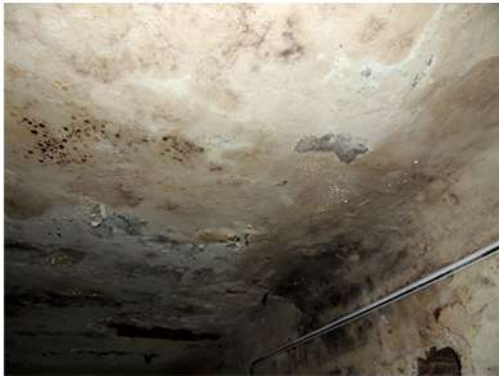
Fig. 22_Det. de cielorraso con cond. sup. en oficina clausurada de PA
Fuente: fotografía tomada por la autora

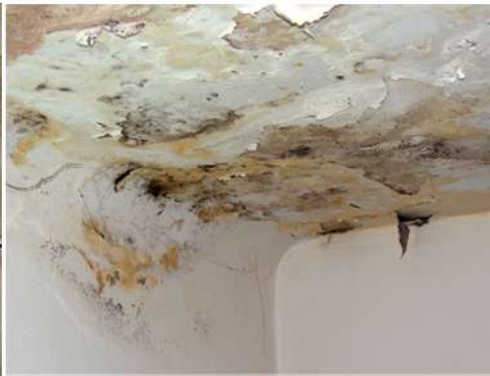
Fig. 23_Det. de cielorraso de oficina en entrepiso
Fuente: fotografía tomada por la autora

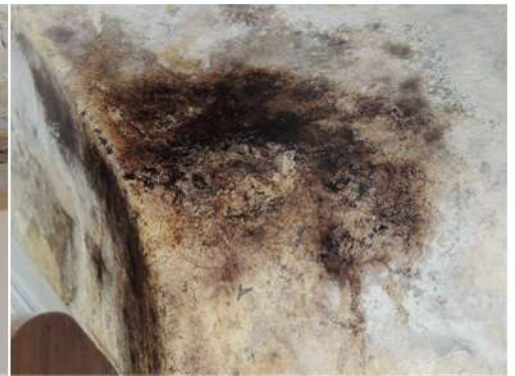
Fig. 24_Detalle de triedro en oficina de PA
Fuente: fotografía tomada por la autora

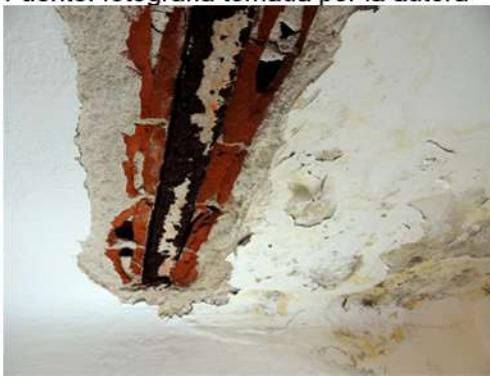
Fig. 26_Cielorraso de oficina en entrepiso
Fuente: fotografía tomada por la autora

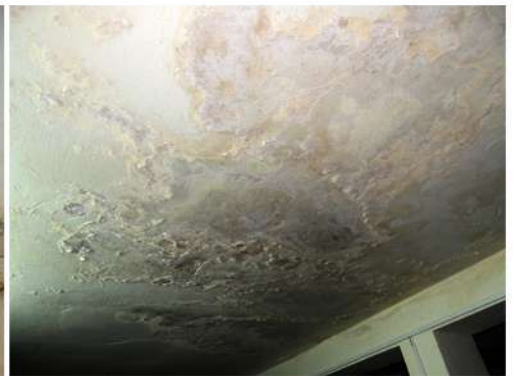
Fig. 27_Det. de cielorraso de oficina en PA
Fuente: fotografía tomada por la autora

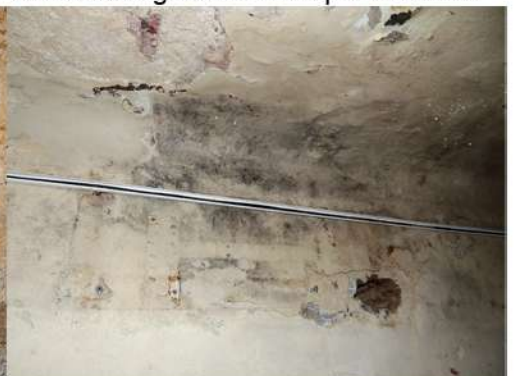
Fig. 30_Det. de pared de oficina clausurada en PA
Fuente: fotografía tomada por la autora

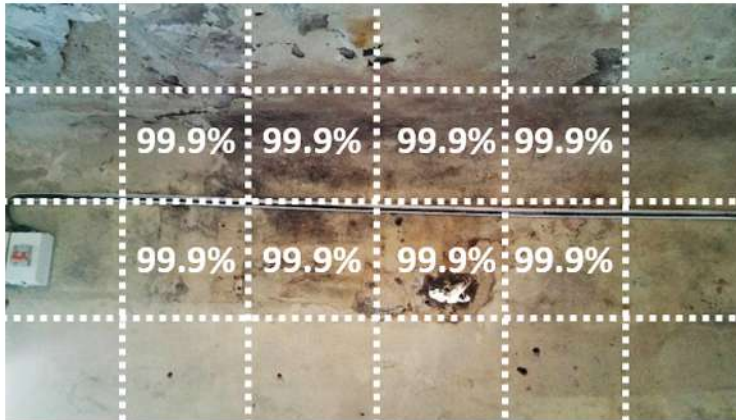
Según se pudo medir con el higrómetro electrónico capacitivo, en las zonas donde había presencia de condensación, la humedad era solo a nivel superficial por lo que los niveles de agua no sobrepasaban el 15-20% (niveles propios de humedad ambiental sobre mampostería); mientras que en la zona de la filtración puntual, donde había agua contenida, los niveles ascendieron hasta un 99.9%.

Fig. 31_Mapeo A de humedad en sector pared de oficina clausurada en PA
Fuente: Elaboración propia

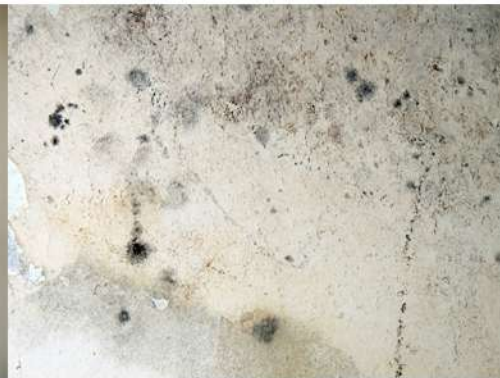
Fig. 34_Detalle de pared con mohos en sala de reuniones (M9)
Fuente: fotografía tomada por la autora

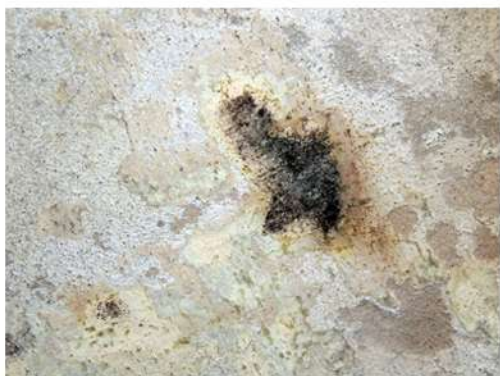
Fig. 36_Detalle de cielorraso de sala de reuniones (M8)
Fuente: fotografía tomada por la autora

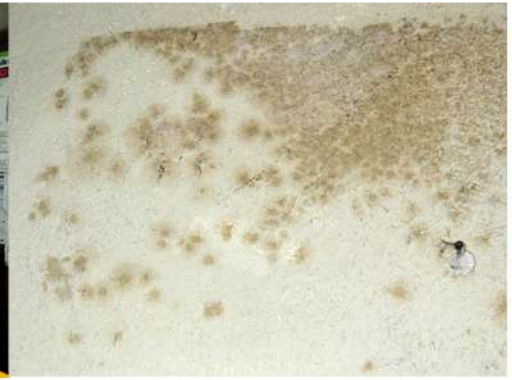
Fig. 41_Detalle de mohos en pared de oficina de PA (M5)
Fuente: fotografía tomada por la autora

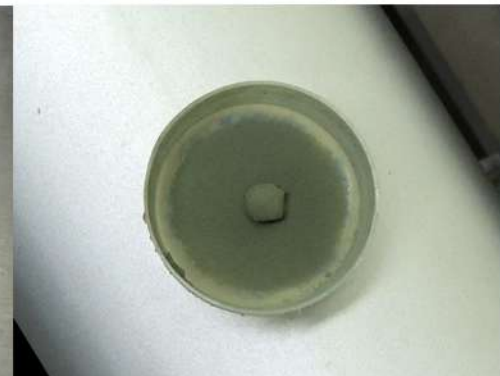
Fig. 49_*Penicillium chrysogenum* encontrado en oficinas de PB y PA (M5, M9, M3, M1)
Fuente: fotografía tomada por la autora

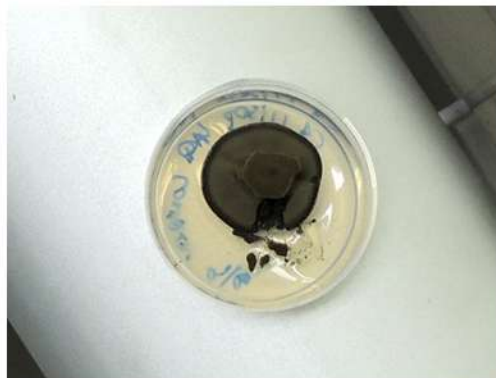
Fig. 51_ *Cladosporium* sp. encontrado en todas las oficinas (M4, M8, M10, M11)
Fuente: fotografía tomada por la autora

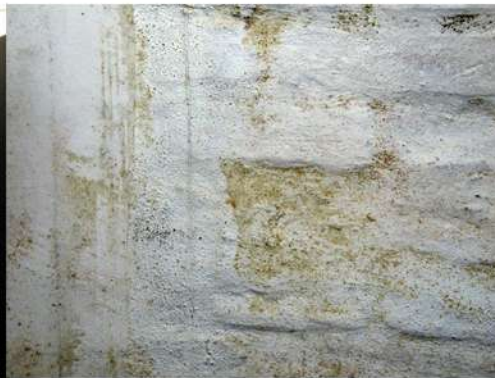
Fig. 23_Detalle de antepecho con mohos
Fuente: fotografía tomada por la autora

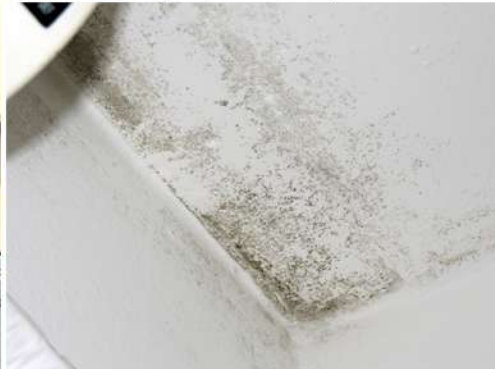
Fig. 26_Cielorraso de dormit. ppal.
Fuente: fotografía tomada por la autora

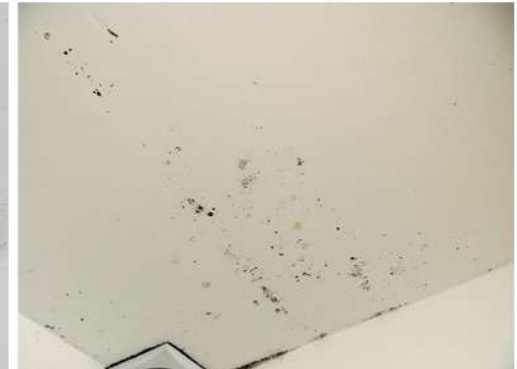
Fig. 27_Cielorraso de baño
Fuente: fotografía tomada por la autora

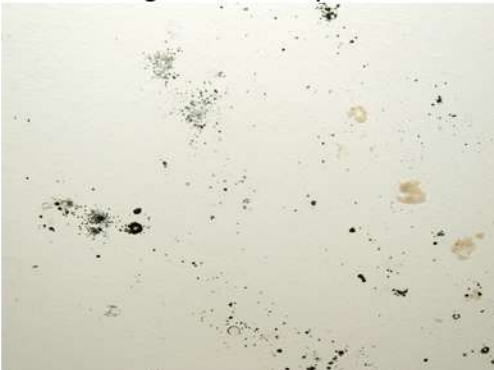
Fig. 28_Detalle cielorraso baño
Fuente: fotografía tomada por la autora

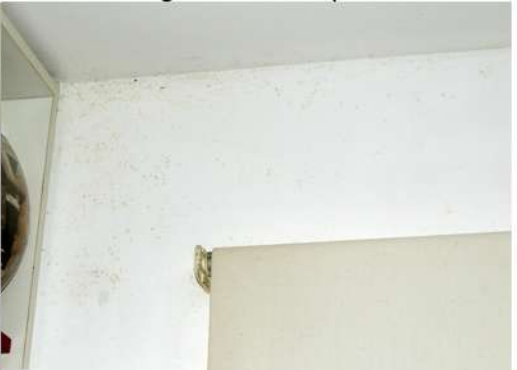
Fig. 30_Cielorraso de estar-comedor
Fuente: fotografía tomada por la autora

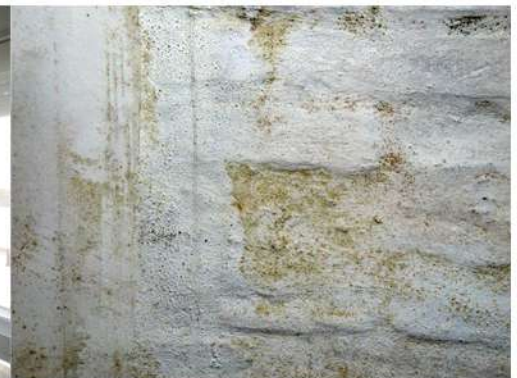
Fig. 35_Detalle de antepecho de fachada principal (M3)
Fuente: fotografía tomada por la autora

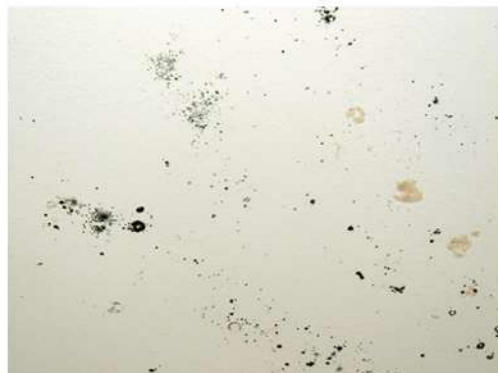
Fig. 36_Det. de cielorraso de baño (M2)
Fuente: fotografía tomada por la autora

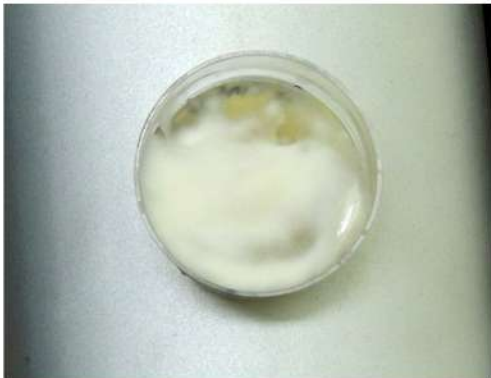
Fig. 42_ *Mortierella alpina* encontrada en el cielorraso del baño (M1)
Fuente: fotografía tomada por la autora

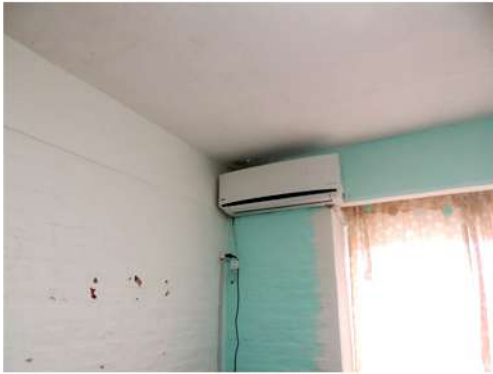
Fig. 19_Patología sobre AA en dormi. sec.
Fuente: fotografía tomada por la autora

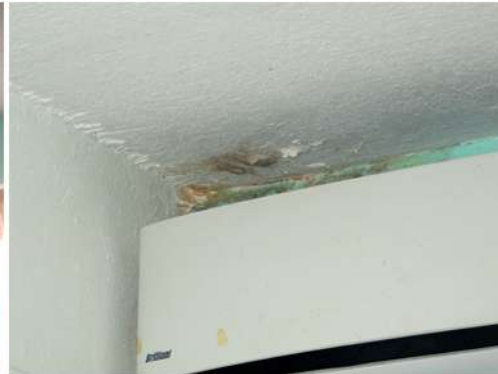
En zona puntual de ingreso de agua debida a una rotura accidental del canalón exterior de desagüe, no se evidencia humedad contenida en el sustrato del cerramiento, lo que indica que el agua que ingresa alcanza a secarse (y por ello la manifestación de la patología, en ampollado de la pintura y manchas concéntricas en una paleta de amarillos y ocre (Fig. 20)

Fig. 20_Det. cielorraso sobre AA
Fuente: fotografía tomada por la autora

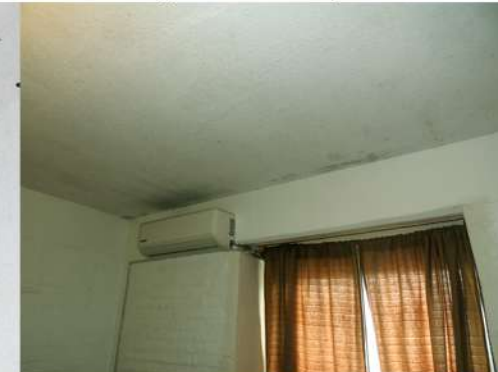
Fig. 26_Cielorraso del dormit. ppal.
Fuente: fotografía tomada por la autora

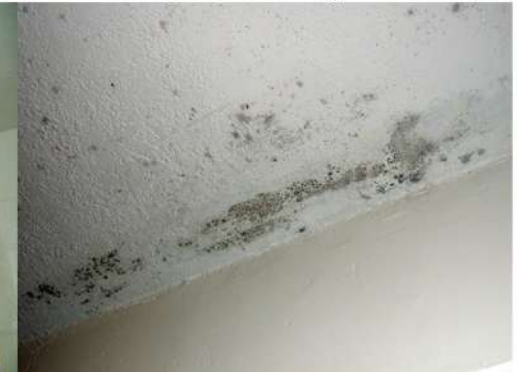
Fig. 27_Det. cielorraso dormit. ppal.
Fuente: fotografía tomada por la autora

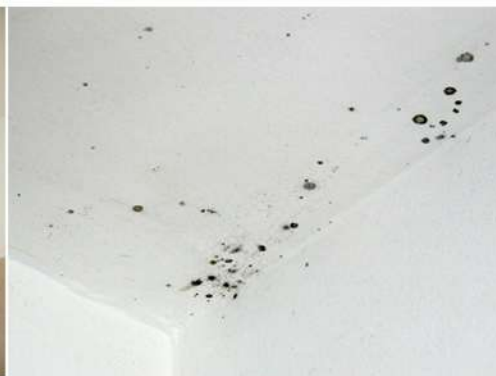
Fig. 30_Detalle de cielorraso del baño (M1)
Fuente: fotografía tomada por la autora

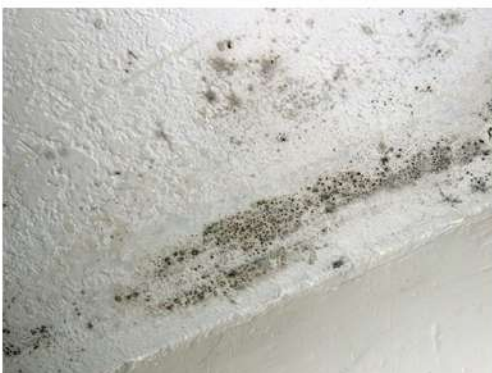
Fig. 32_Detalle de cielorraso del dormit. ppal. (M2)
Fuente: fotografía tomada por la autora

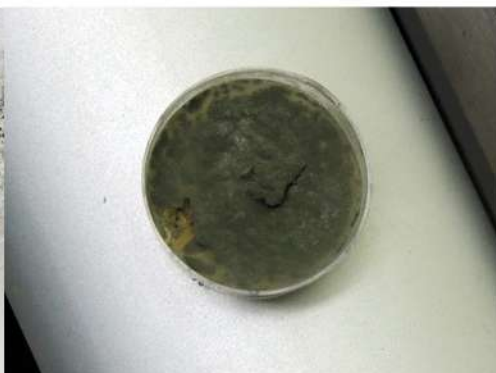
Fig. 33_Penicillium chrysogenum encontrado en el baño (M1)
Fuente: fotografía tomada por la autora

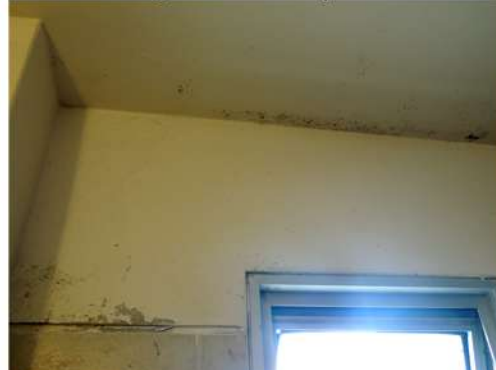
Fig. 25_Cielorraso del baño
Fuente: fotografía tomada por la autora

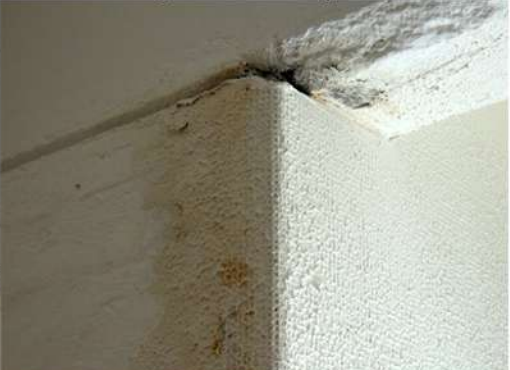
Fig. 27_Det. mocheta abertura dormit. ppal.
Fuente: fotografía tomada por la autora

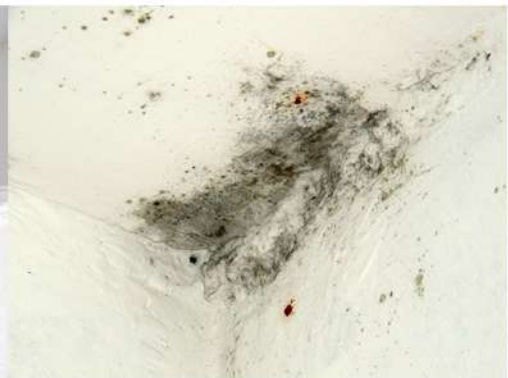
Fig. 31 Det. de cielorraso del dormit. ppal. (M1)
Fuente: fotografía tomada por la autora

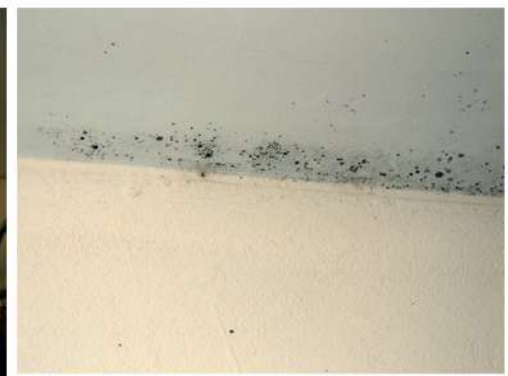
Fig. 34 Det. del cielorraso del baño (M2)
Fuente: fotografía tomada por la autora

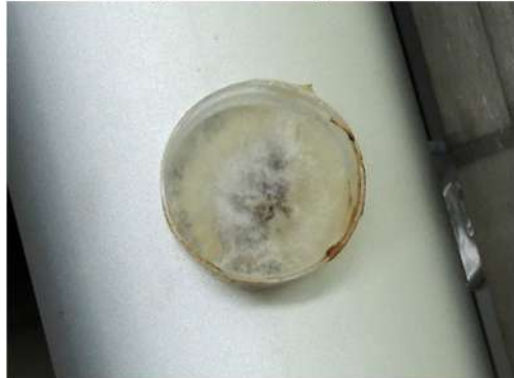
Fig. 38_ *Penicillium crustosum* encontrado en el baño (M2)
Fuente: fotografía tomada por la autora

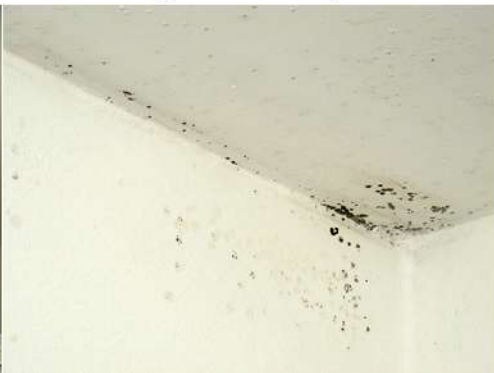
Fig. 23_Det. mohos en baño
Fuente: fotografía tomada por la autora

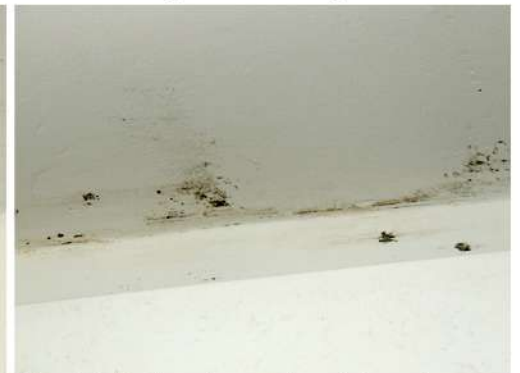
Fig. 24_Det. mohos sobre AA en dorm. ppal.
Fuente: fotografía tomada por la autora

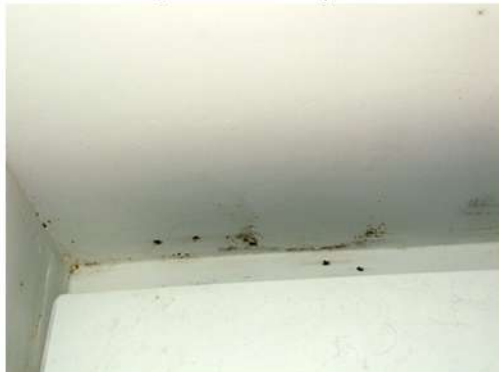
Fig. 25_Cielorraso del sobre AA
Fuente: fotografía tomada por la autora

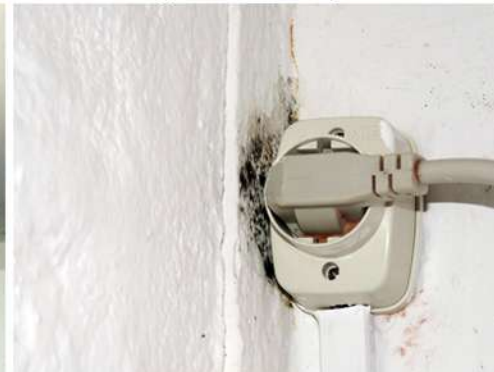
Fig. 26_Det. mohos en tomacorriente de AA
Fuente: fotografía tomada por la autora

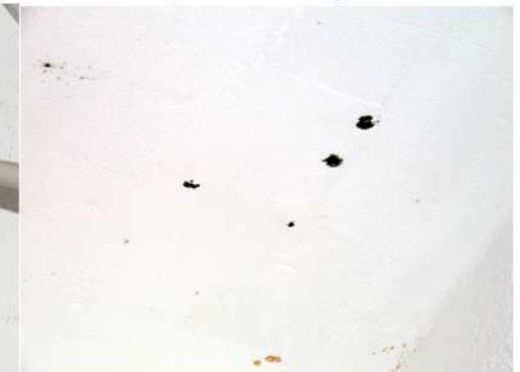
Fig. 27_Det. mohos en baño
Fuente: fotografía tomada por la autora

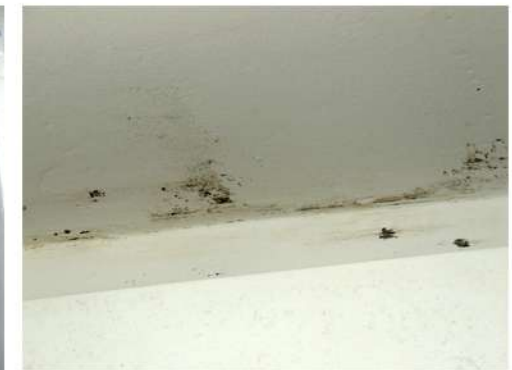
Fig. 34_Det. del cielorraso del dormit. ppal. sobre AA (M1)
Fuente: fotografía tomada por la autora

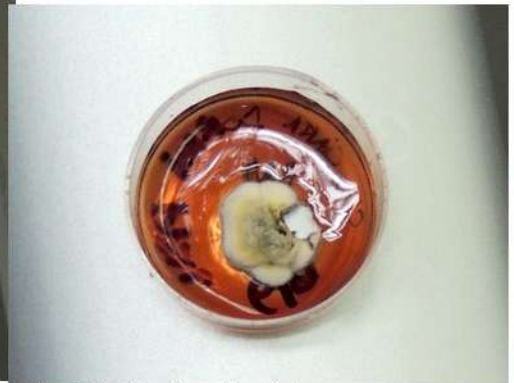
Fig. 37_*Mortierella alpina* encontrada en el dormit. ppal. (M1)
Fuente: fotografía tomada por la autora

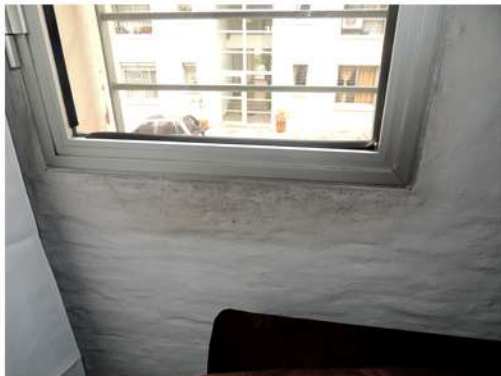
Fig. 18_Det. mohos en antepecho
Fuente: fotografía tomada por la autora

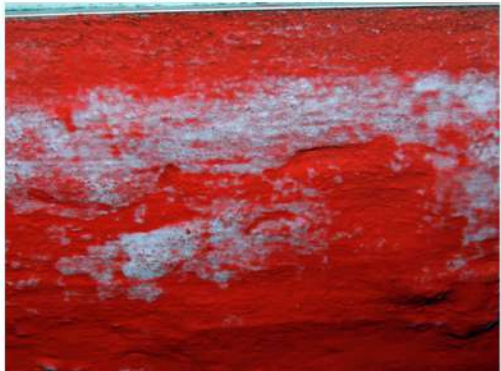
Fig. 21_Det. mohos en antepecho
Fuente: fotografía tomada por la autora

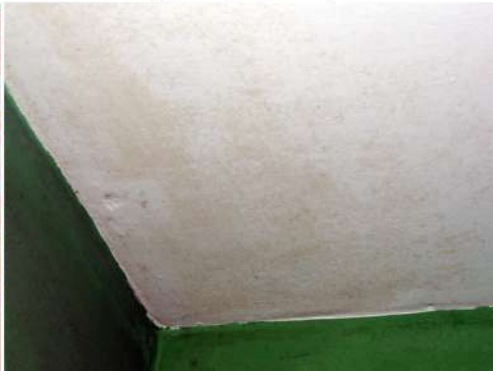
Fig. 22_Det. mohos en cielorraso domi. ppal.
Fuente: fotografía tomada por la autora

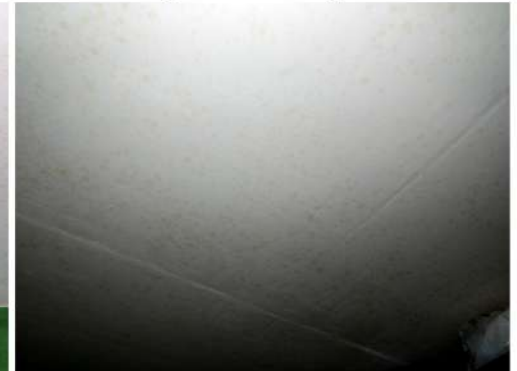
Fig. 23_Det. mohos en cielorraso dormi. ppal.
Fuente: fotografía tomada por la autora

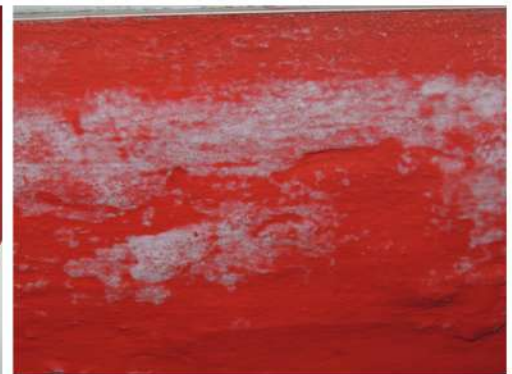
Fig. 27_Det. de antepecho de abertura en dormit. sec. (M2)
Fuente: fotografía tomada por la autora

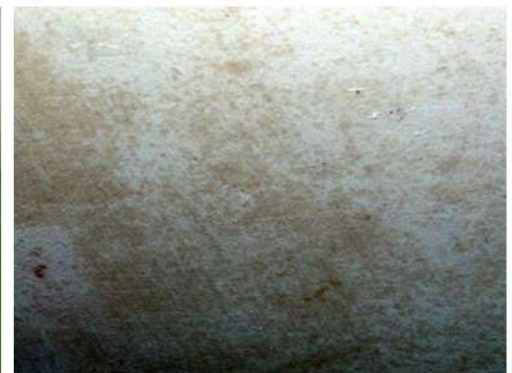
Fig. 30_Det. del cielorraso del dormit. ppal. (M1)
Fuente: fotografía tomada por la autora

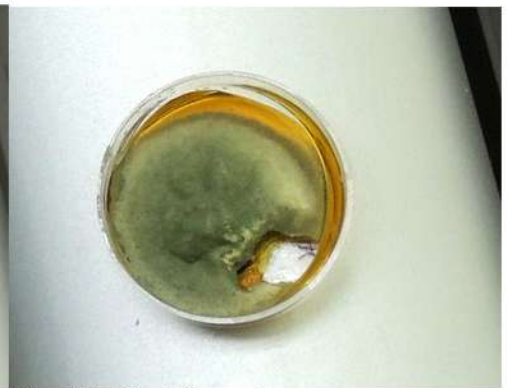
Fig. 33_*Penicillium chrysogenum* encontrado en dormitorio ppal (M1)
Fuente: fotografía tomada por la autora

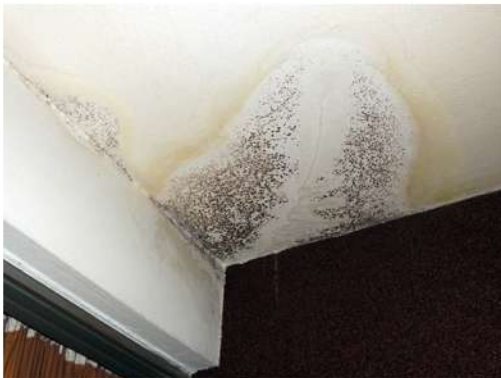
Fig. 21_Cielorraso de terraza cerrada
Fuente: fotografía tomada por la autora

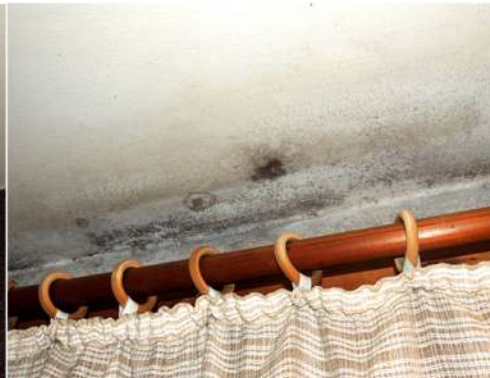
Fig. 22_Dintel de abertura en terraza
Fuente: fotografía tomada por la autora

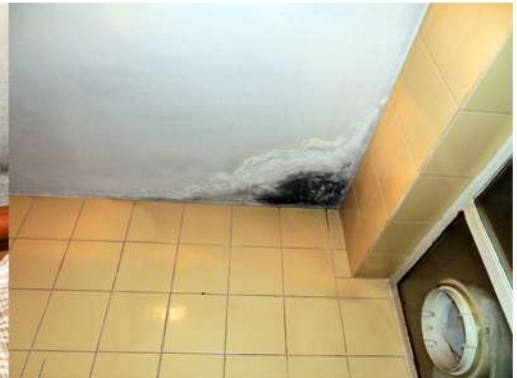
Fig. 23_Cielorraso de lavadero
Fuente: fotografía tomada por la autora

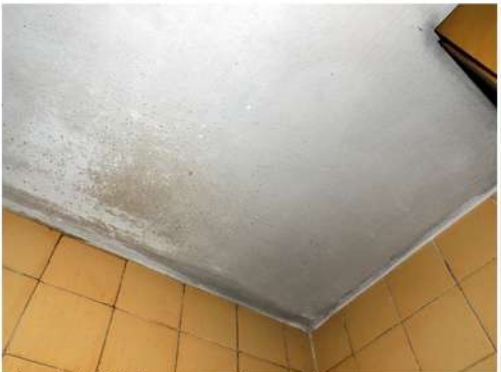
Fig. 24_Cielorraso de cocina
Fuente: fotografía tomada por la autora

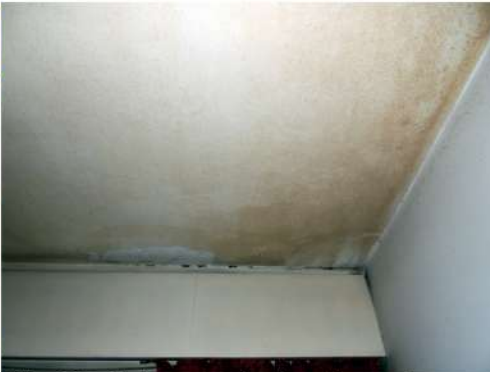
Fig. 25_Cielorraso de dormit. ppal.
Fuente: fotografía tomada por la autora

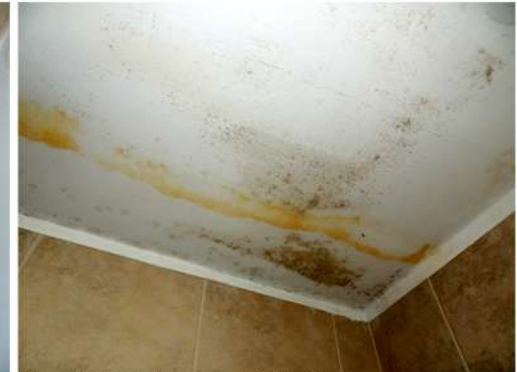
Fig. 26_Cielorraso de baño
Fuente: fotografía tomada por la autora

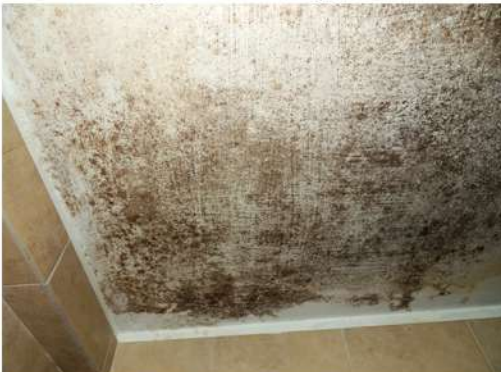
Fig. 27_Cielorraso de baño
Fuente: fotografía tomada por la autora

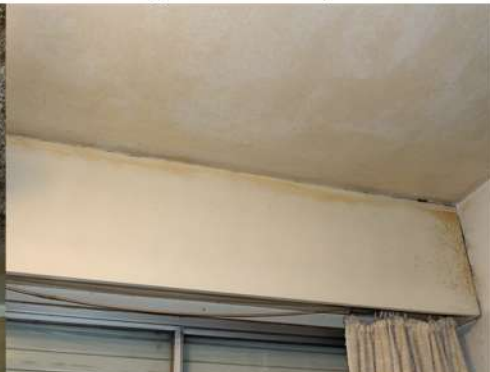
Fig. 28_Cielorraso de dormit. sec
Fuente: fotografía tomada por la autora

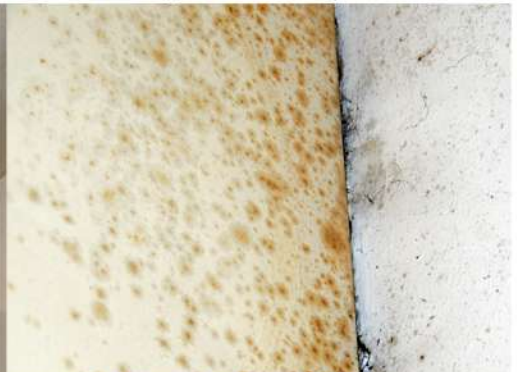
Fig. 29_Detalle de cenefa en dormit. secundario
Fuente: fotografía tomada por la autora

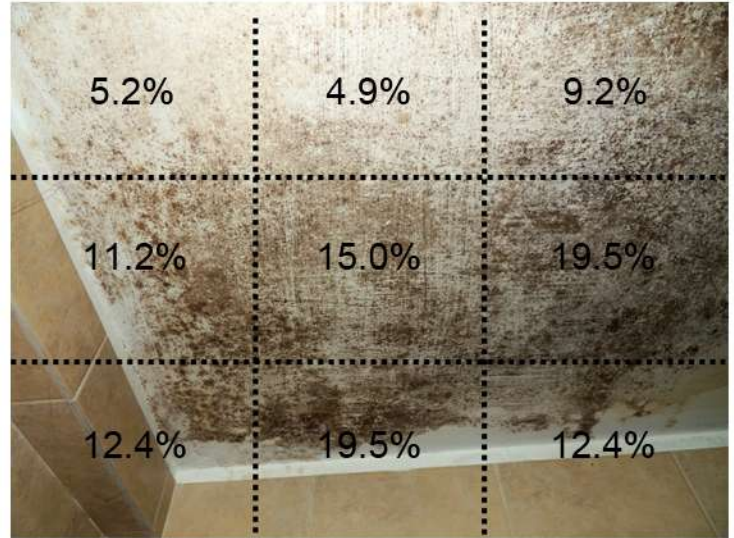
Según se pudo medir con el higrómetro electrónico capacitivo, en las zonas donde había presencia de condensación, la humedad era solo a nivel superficial por lo que los niveles de agua no sobrepasaban el 15-20% (niveles propios de humedad ambiental sobre mampostería); así en la zona de la filtración puntual, donde no había agua contenida, los niveles ascendieron también a un 15-20% .

Fig. 31_Mapeo B de humedad en sector cielorraso del baño ppaal.

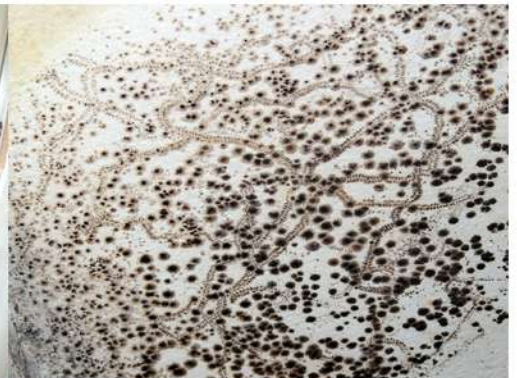
Fig. 34_Detalle de mohos en cielorraso de terraza (M2)
Fuente: fotografía tomada por la autora

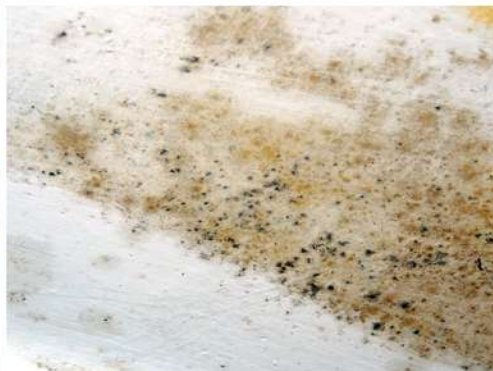
Fig. 36_Detalle de mohos en cielorraso del baño (M6)
Fuente: fotografía tomada por la autora

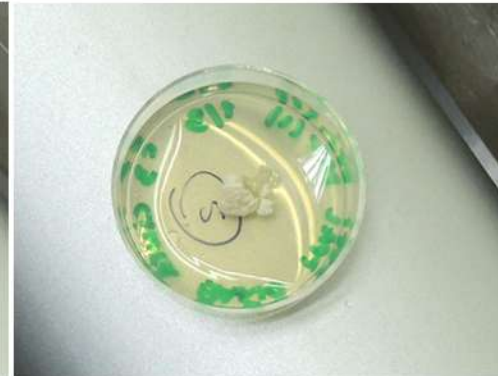
Fig. 42_*Mortierella alpina* encontrada en baño ppal y dormi ppal. (M3 y M5)
Fuente: fotografía tomada por la autora

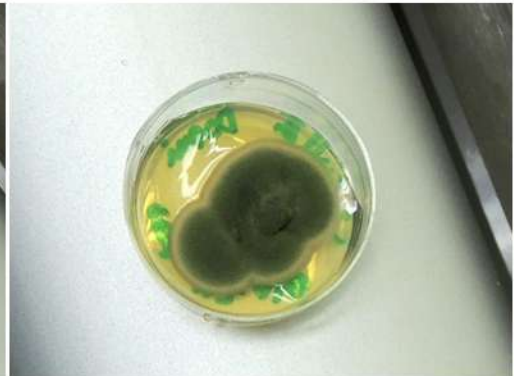
Fig. 43_*Alternaria tenuissima* encontrado en dormit. ppal., estudio y terraza (M2, M4 y M7)
Fuente: fotografía tomada por la autora

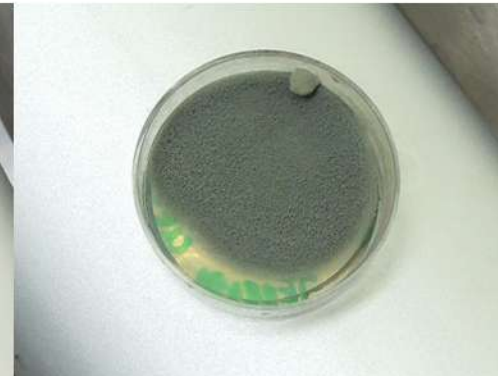
Fig. 45_*Penicillium chrysogenum* encontrado en baño ppal., terraza y dormit. ppal. (M2, M4, M6)
Fuente: fotografía tomada por la autora
