UNIVERSIDAD
NACIONAL
DE LA PLATA

TESIS DE MAESTRÍA

Evaluación de la calidad del aire interior en relación a los contaminantes biológicos –hongos y mohos*-proliferados en Cooperativas de Vivienda de construcción tradicional en Montevideo, Uruguay.

Maestría en Arquitectura y Hábitat Sustentable
Facultad de Arquitectura
Universidad Nacional de La Plata

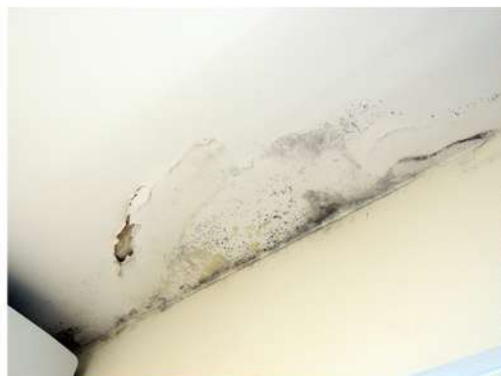
Fig. 22_Cielorraso enmohecido en PA
Fuente: fotografía tomada por la autora

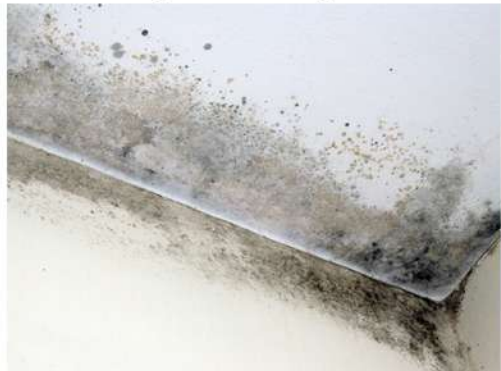
Fig. 25_Detalle de mohos en triedro de pasillo en PA
Fuente: fotografía tomada por la autora

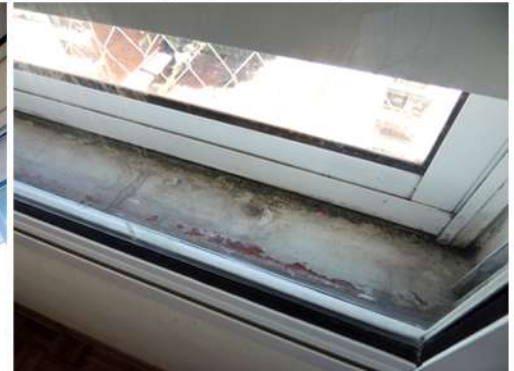
Fig. 27_Mohos en mocheta entre doble ventana en PB
Fuente: fotografía tomada por la autora

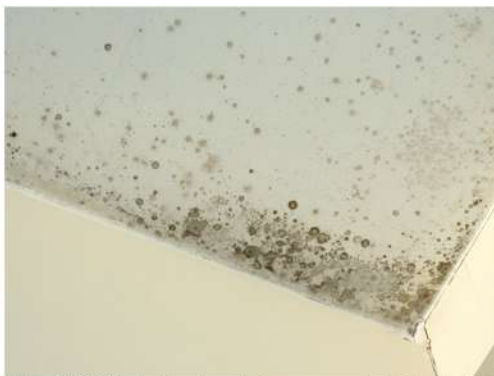
Fig. 37_Detalle de cielorraso de PB (M5)
Fuente: fotografía tomada por la autora

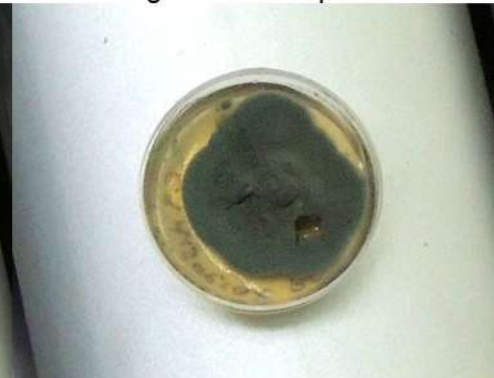
Fig. 43_*Penicillium crustosum* encontrado en cielorraso PB (M5)
Fuente: fotografía tomada por la autora

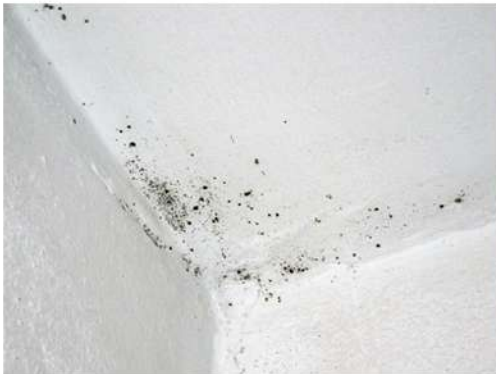
Fig. 17_Det. mohos en cielorraso del baño
Fuente: fotografía tomada por la autora

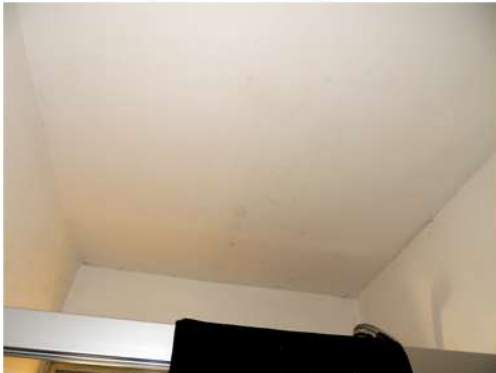
En zonas puntuales de ingreso de agua debida a una rotura accidental de instalaciones de desagüe en baño y a un problema de estanqueidad en la terraza del apartamento superior, no se evidencia humedad contenida en el sustrato del cerramiento, lo que indica que el agua que ingresó alcanzó a secarse y probablemente no pasó más agua, ya que deben de haber reparado la falla en el piso contiguo. Por ello la manifestación de la patología, en ampollado de la pintura y manchas concéntricas en una paleta de amarillos y ocre (Fig. 20)

Fig. 20_Det. cielorraso de baño
Fuente: fotografía tomada por la autora

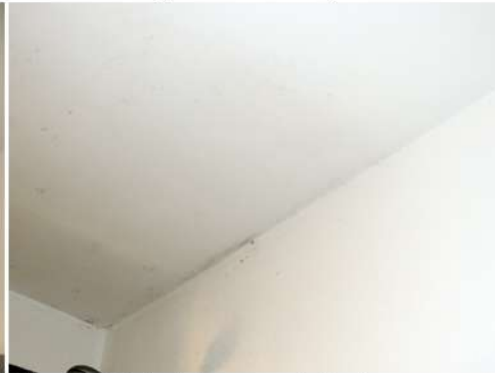
Fig. 21_Det. cielorraso de baño
Fuente: fotografía tomada por la autora

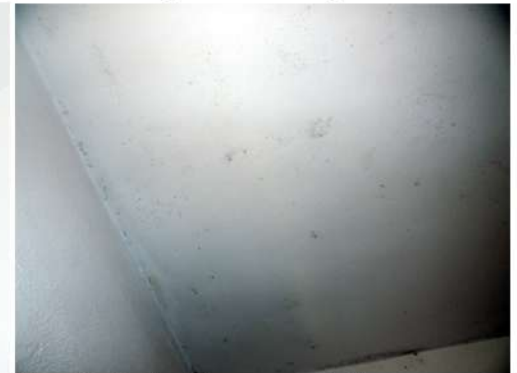
Fig. 22_Det. cielorraso de baño
Fuente: fotografía tomada por la autora

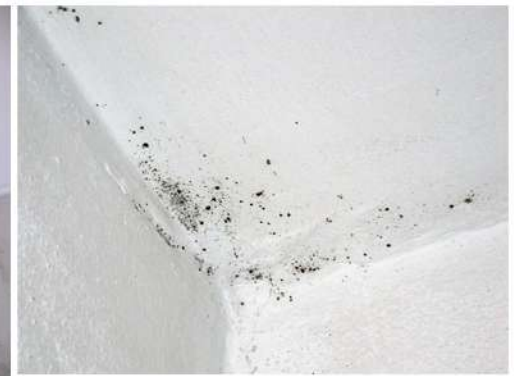
Fig. 26_Det. de cielorraso del baño (M2)
Fuente: fotografía tomada por la autora

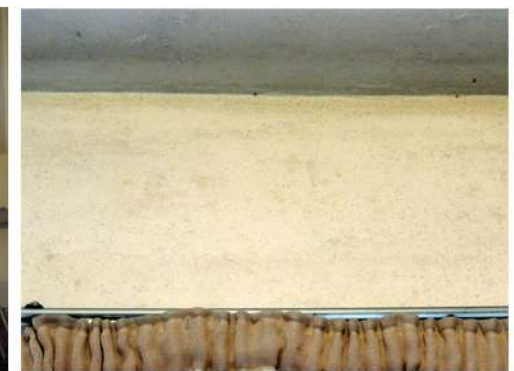
Fig. 29_Det. del dintel del estar-comedor (M1)
Fuente: fotografía tomada por la autora

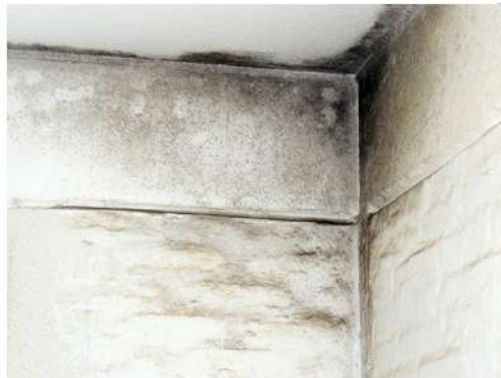
Fig. 19_Det. mohos en triedro superior
Fuente: fotografía tomada por la autora

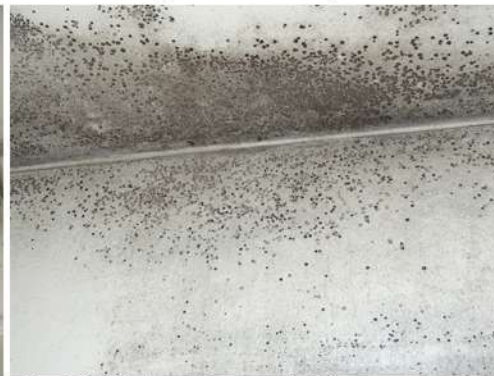
Fig. 23_Det. mohos en baño
Fuente: fotografía tomada por la autora

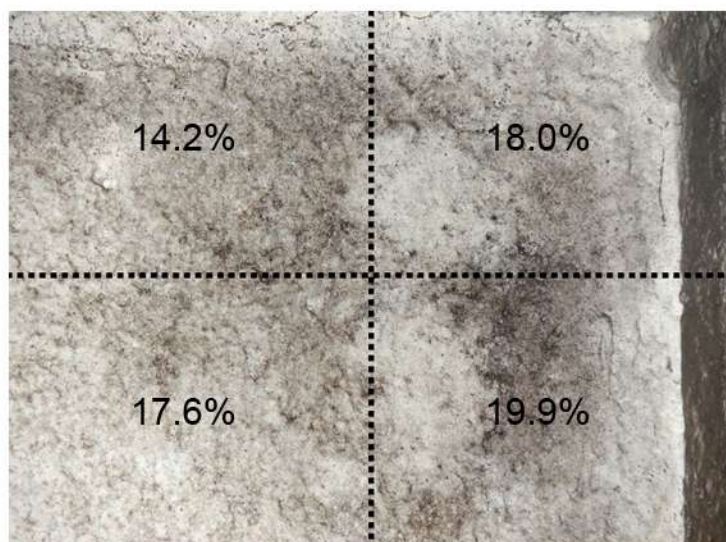
Fig. 29_Mapeo B de humedad en sector pared del dormitorio principal

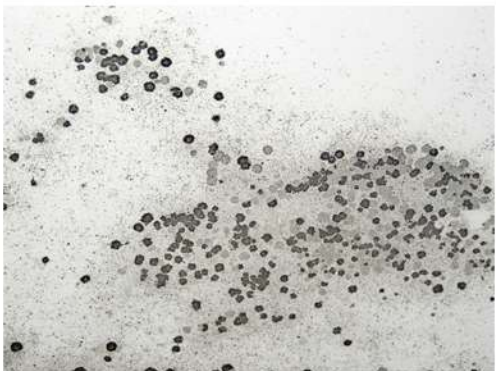
Fig. 33_Det. de mohos en dintel en el baño (M2)
Fuente: fotografía tomada por la autora

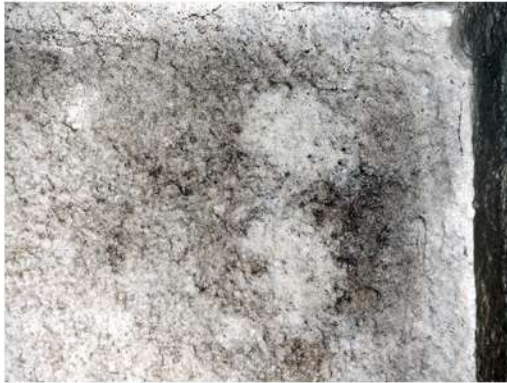
Fig. 36_Det. de mohos en dormit. sec.(M1)
Fuente: fotografía tomada por la autora

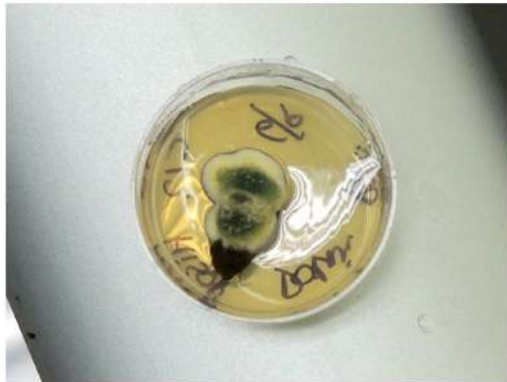
Fig. 39_ *Penicillium chrysogenum* encontrado en el dormit. sec. (M1)
Fuente: fotografía tomada por la autora

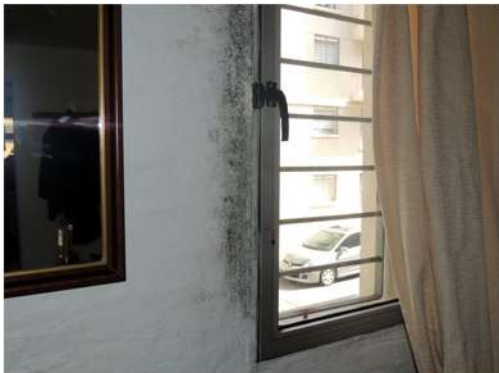
Fig. 18_Det. mohos en jamba de abert.
Fuente: fotografía tomada por la autora

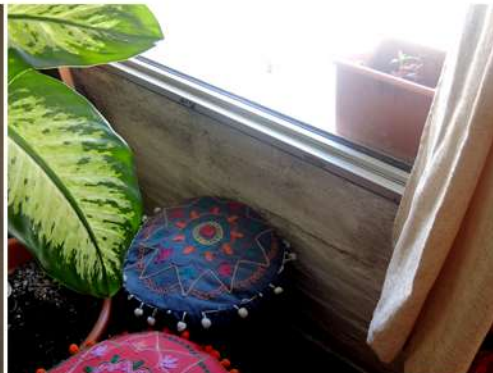
Fig. 19_Det. mohos en antepecho
Fuente: fotografía tomada por la autora

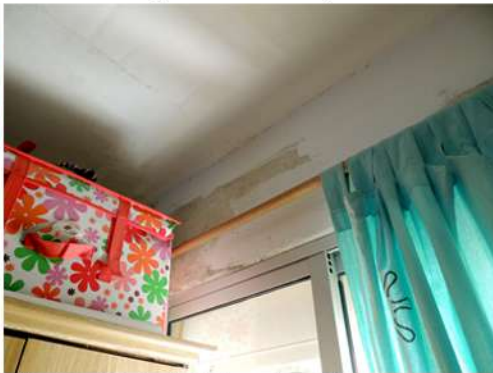
Fig. 22_Det. dintel en dormit. sec.
Fuente: fotografía tomada por la autora

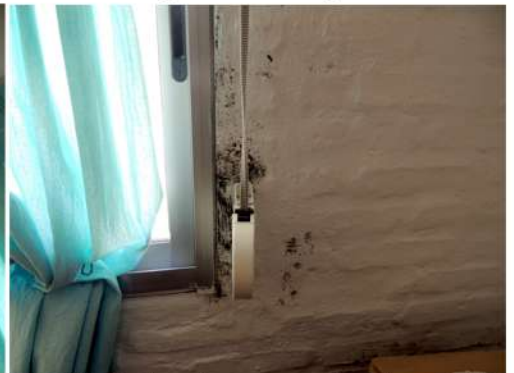
Fig. 23_Det. mohos en cortina de enrollar
Fuente: fotografía tomada por la autora

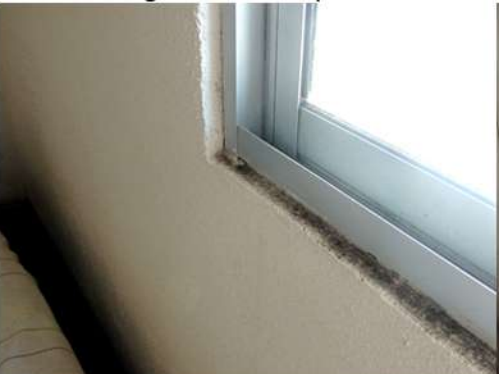
Fig. 24_Detalle mohos en revest. interior
Fuente: fotografía tomada por la autora

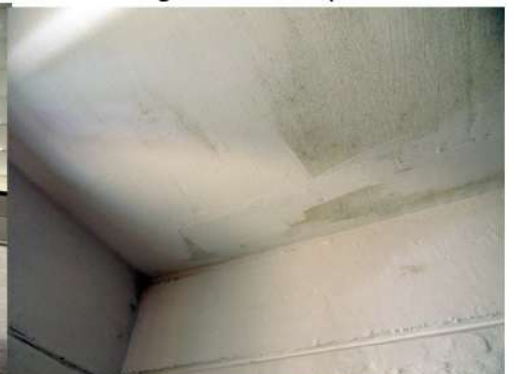
Fig. 26_Det. cielorraso de baño
Fuente: fotografía tomada por la autora

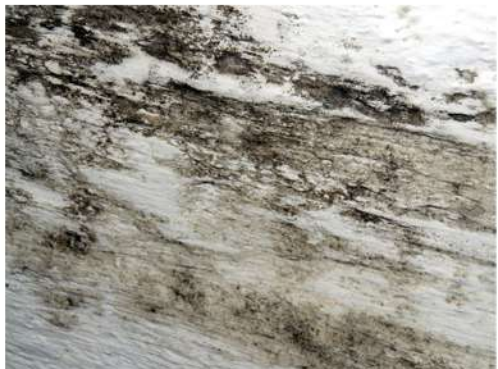
Fig. 32 Det. de antepecho enmohecido en dormit. sec. (M1)
Fuente: fotografía tomada por la autora

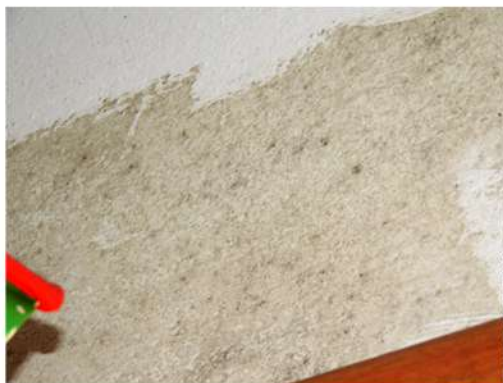
Fig. 35_Det. de mohos en dintel de dormit. sec. (M2)
Fuente: fotografía tomada por la autora

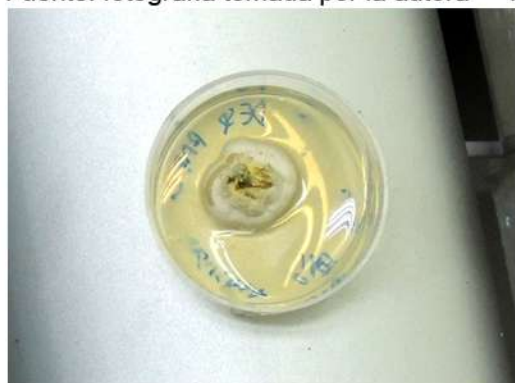
Fig. 38_ *Aspergillus versicolor* encontrado en el dormit. sec. (M2)
Fuente: fotografía tomada por la autora

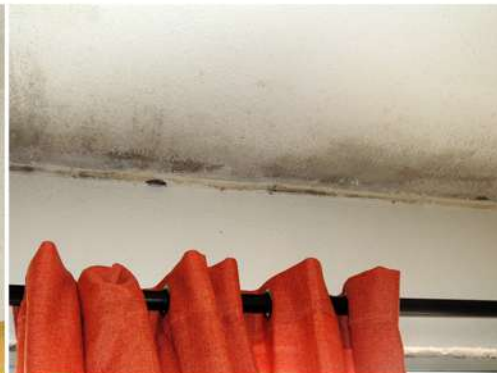
Fig. 19_Det. dintel en estar-comedor
Fuente: fotografía tomada por la autora

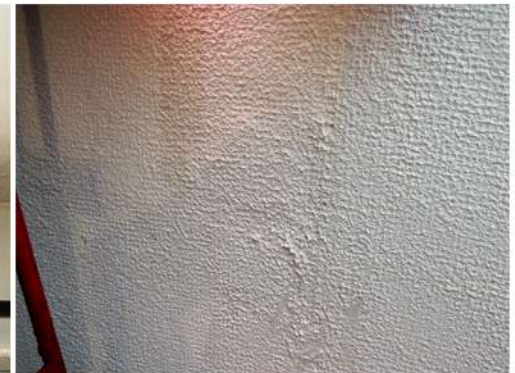
Fig. 20_Det. antepecho en estar-comedor
Fuente: fotografía tomada por la autora

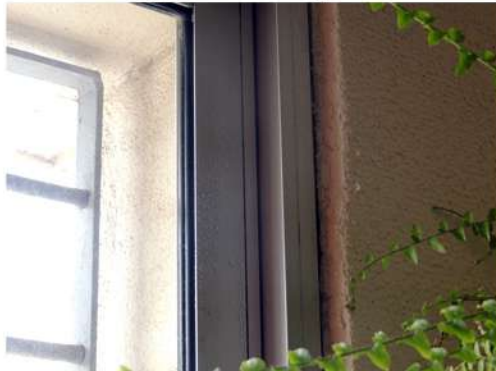
Fig. 21_Det. marco abertura condensado
Fuente: fotografía tomada por la autora

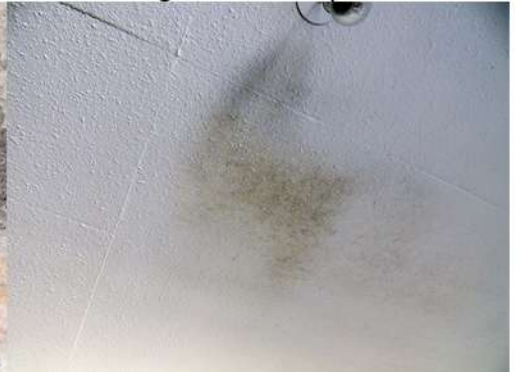
Fig. 26_Det. cielorraso de baño
Fuente: fotografía tomada por la autora

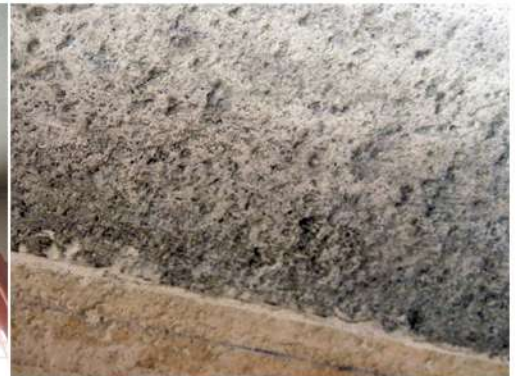
Fig. 30_Det. de cielorraso de estar-comedor (M1)
Fuente: fotografía tomada por la autora

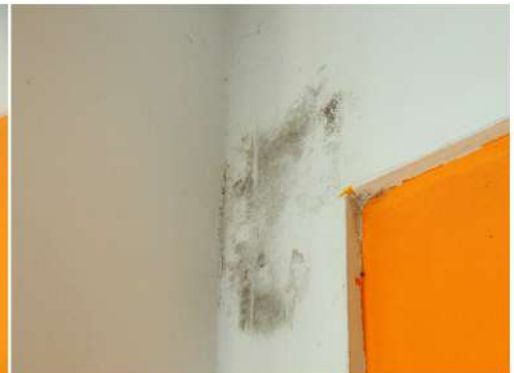
Fig. 20_Det. mohos en punto singular
Fuente: fotografía tomada por la autora

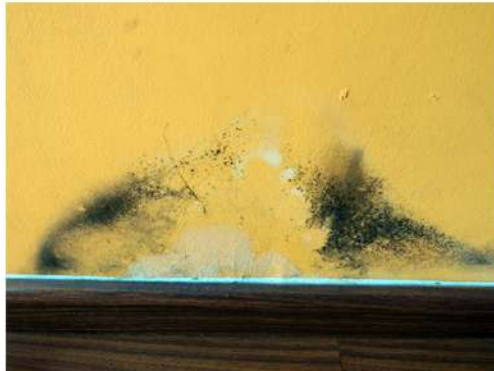
Fig. 21_Det. mohos a nivel de zócalo
Fuente: fotografía tomada por la autora

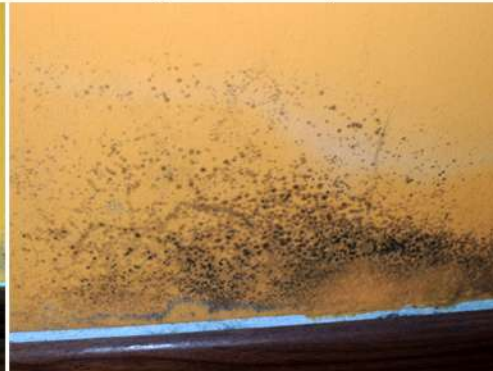
Fig. 22_Det. mohos a nivel de zócalo
Fuente: fotografía tomada por la autora

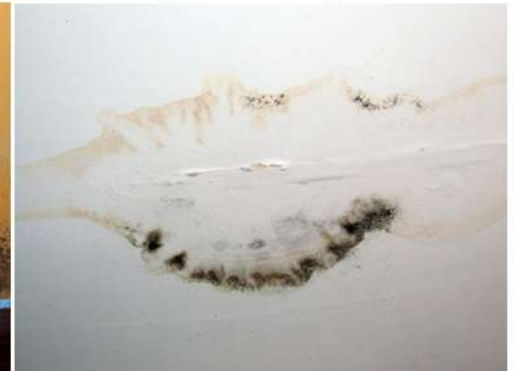
Fig. 23_Det. mohos en cielorraso estar
Fuente: fotografía tomada por la autora

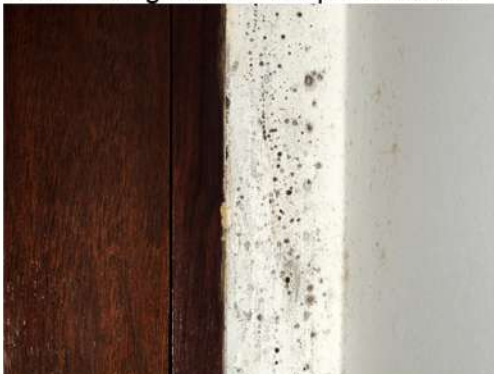
Fig. 24_Det. mohos en moqueta de puerta
Fuente: fotografía tomada por la autora

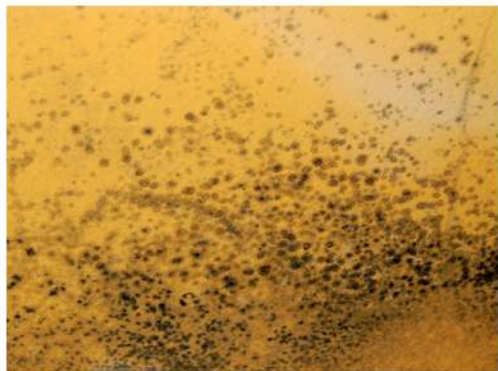
Fig. 32 Det. de mohos en zócalo de estar-comedor (M2)
Fuente: fotografía tomada por la autora

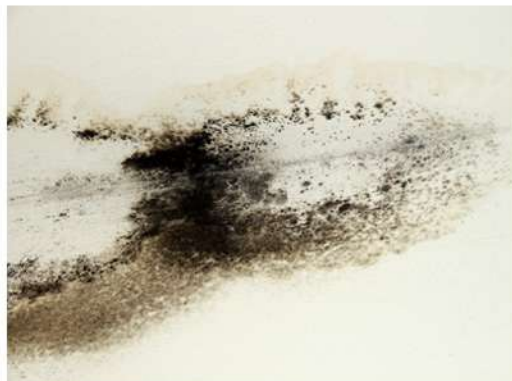
Fig. 35_Det. de mohos en cielorraso de estar-comedor (M3)
Fuente: fotografía tomada por la autora

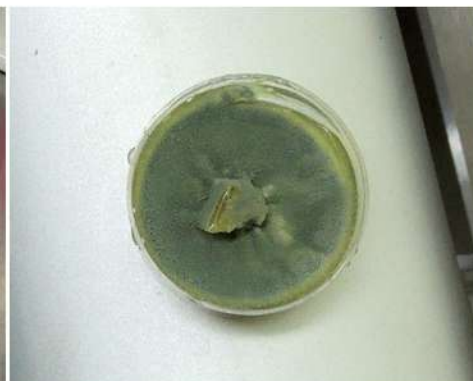
Fig. 37_ *Alternaria tenuissima* encontrada en la puerta (M1)
Fuente: fotografía tomada por la autora

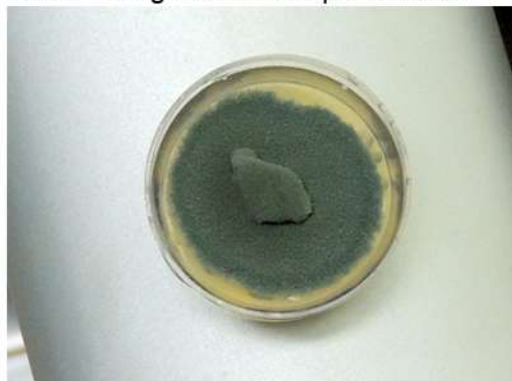
Fig. 38_ *Penicillium chrysogenum* encontrado en el cielorraso del estar (M3)
Fuente: fotografía tomada por la autora

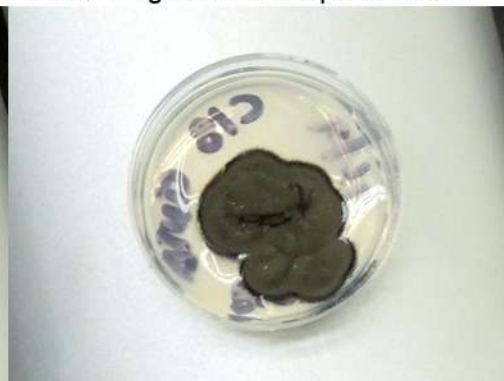
Fig. 39_ *Cladosporium* sp. encontrado en el zócalo del estar-comedor (M2)
Fuente: fotografía tomada por la autora

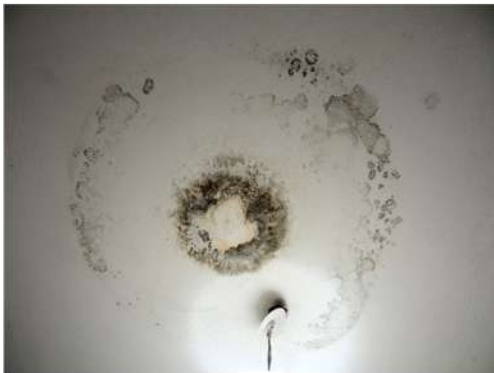
Fig. 19_Det. mohos en cielorraso estar
Fuente: fotografía tomada por la autora

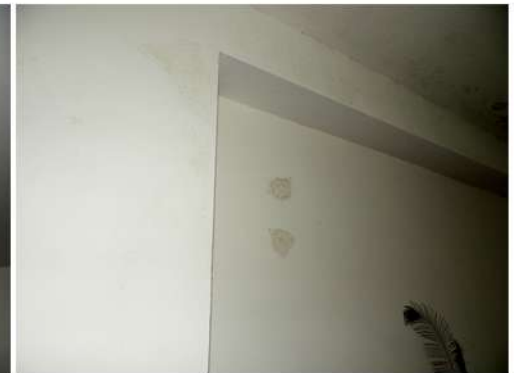
Fig. 21_Det. mohos en pared interior
Fuente: fotografía tomada por la autora

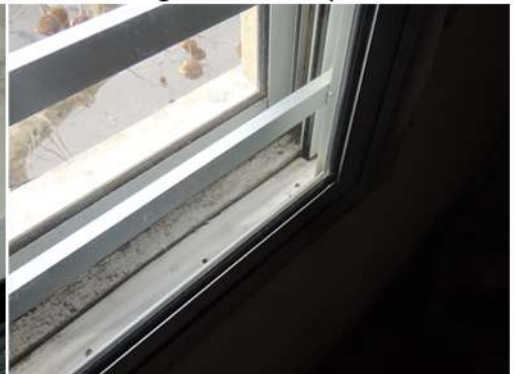
Fig. 24_Det. mohos entre doble ventana
Fuente: fotografía tomada por la autora

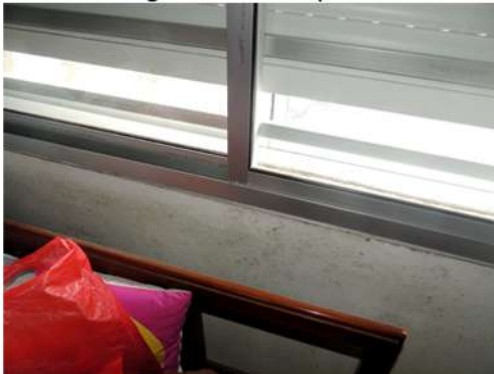
Fig. 25_Det. mohos en antepecho
Fuente: fotografía tomada por la autora

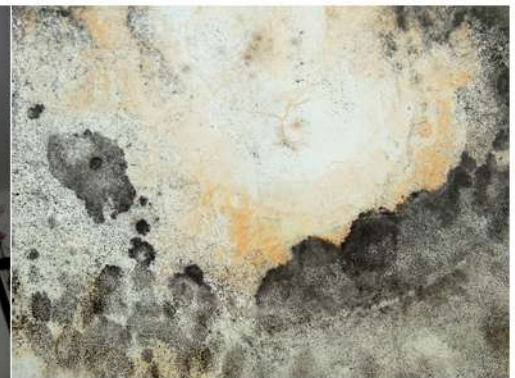
Fig. 32_Det. de mohos en cielorraso de estar-comedor (M1)
Fuente: fotografía tomada por la autora

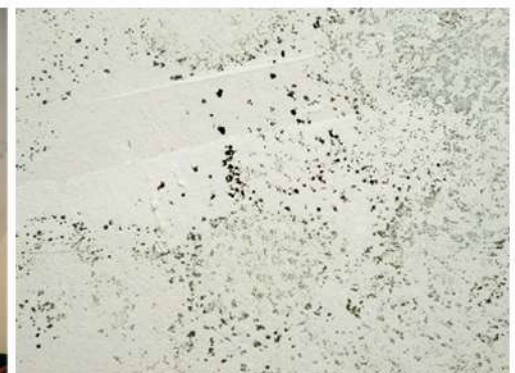
Fig. 35_Det. de mohos en cielorraso de dormit. ppal. (M2)
Fuente: fotografía tomada por la autora

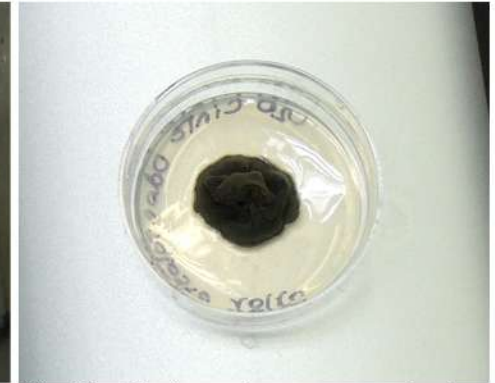
Fig. 38_ *Cladosporium* sp. encontrado en el cielorraso del estar- comedor (M1)
Fuente: fotografía tomada por la autora

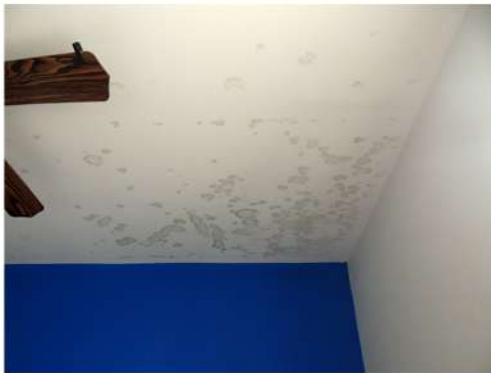
Fig. 16_Cielorraso del dormit. ppal.
Fuente: fotografía tomada por la autora

En zona puntual de ingreso de agua debida a una rotura accidental de alguna instalación sanitaria del baño apartamento del piso superior inmediato, no se evidencia humedad contenida en el cielorraso de yeso, lo que indica que el agua que ingresa alcanza a secarse (y por ello la manifestación de la patología, en ampollado de la pintura y manchas concéntricas en una paleta de amarillos y ocres (Fig. 16)

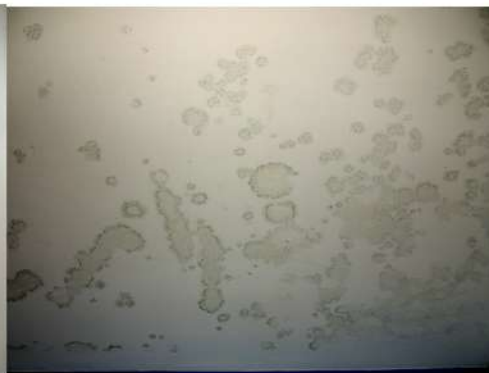
Fig. 17_Det. mohos en cielorraso
Fuente: fotografía tomada por la autora

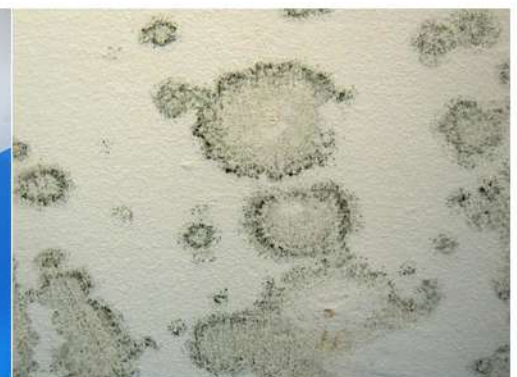
Fig. 22_Det. de mohos en cielorraso de dormit. ppal. (M1)
Fuente: fotografía tomada por la autora

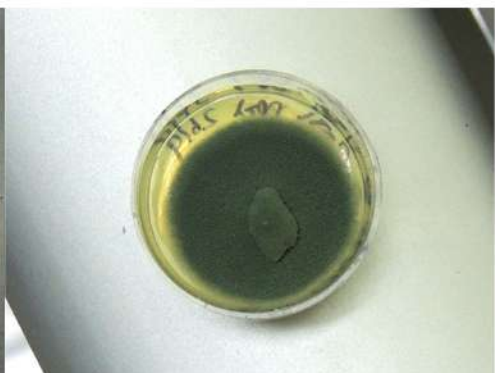
Fig. 24_*Alternaria tenuissima* encontrado en el dormit. ppal. (M1)
Fuente: fotografía tomada por la autora

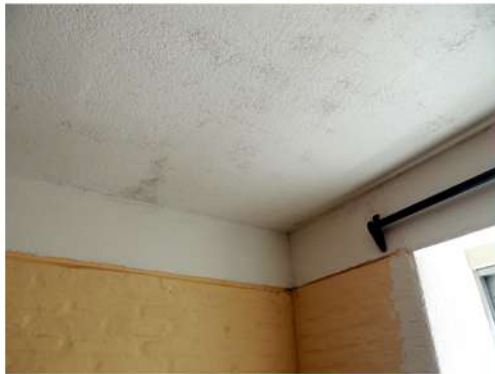
Fig. 18_Det. mohos en cielorraso
Fuente: fotografía tomada por la autora

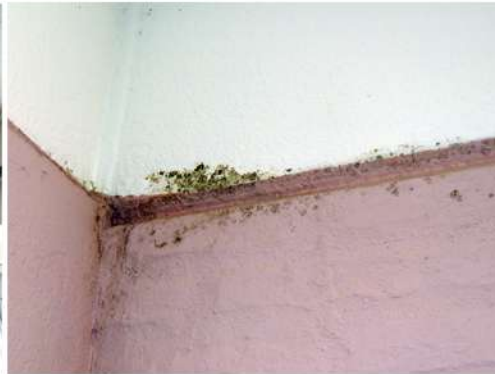
Fig. 19_Det. de mohos en buña de pared
Fuente: fotografía tomada por la autora

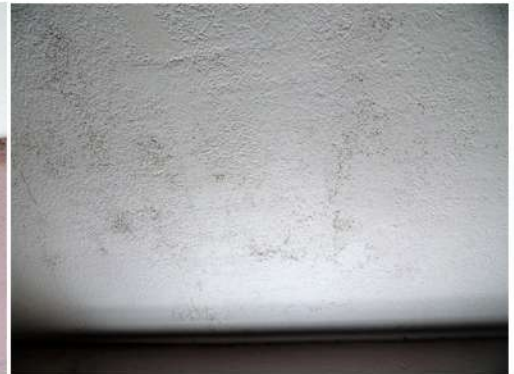
Fig. 20_Cielorraso enmohecido
Fuente: fotografía tomada por la autora

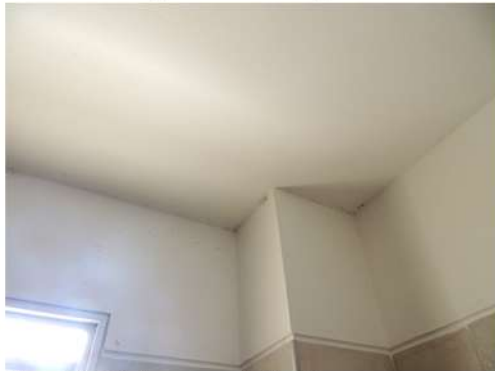
Fig. 21_Cielorraso del baño
Fuente: fotografía tomada por la autora

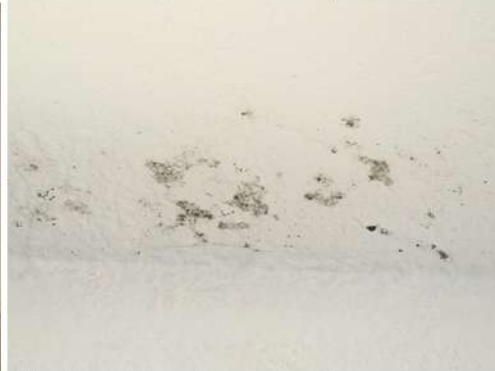
Fig. 22_Det. mohos en baño
Fuente: fotografía tomada por la autora

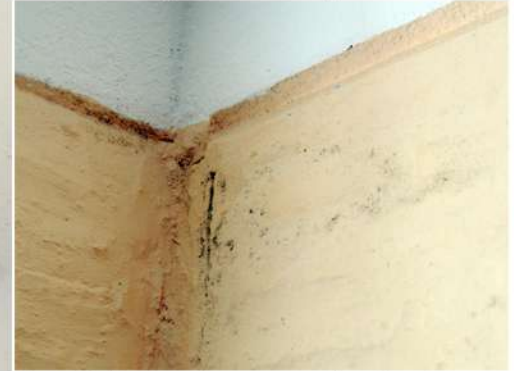
Fig. 23_Det. mohos en punto singular
Fuente: fotografía tomada por la autora

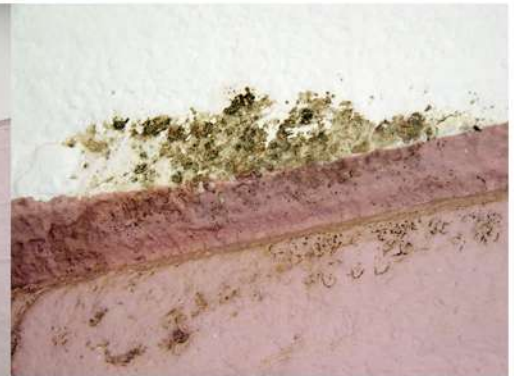
Fig. 27_Det. de mohos en pared del dormit. ppal. (M1)
Fuente: fotografía tomada por la autora

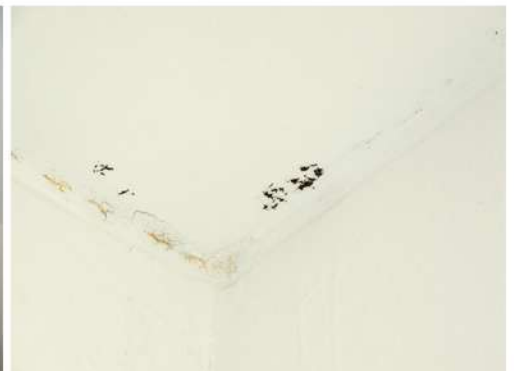
Fig. 30_Det. de mohos en cielorraso del baño (M2)
Fuente: fotografía tomada por la autora

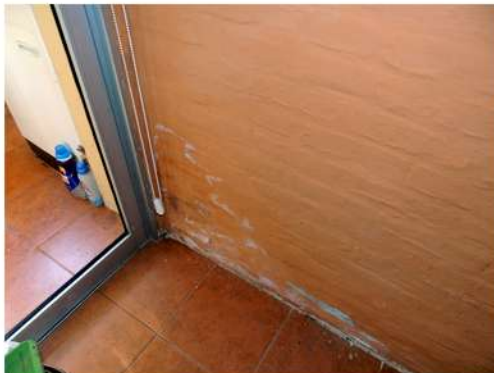
Fig. 17_Det. mohos en cocina
Fuente: fotografía tomada por la autora

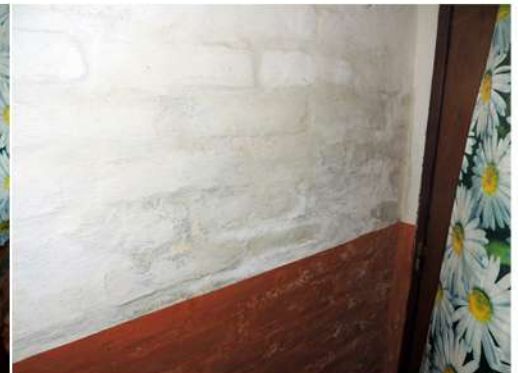
Fig. 19_Det. mohos en cocina
Fuente: fotografía tomada por la autora

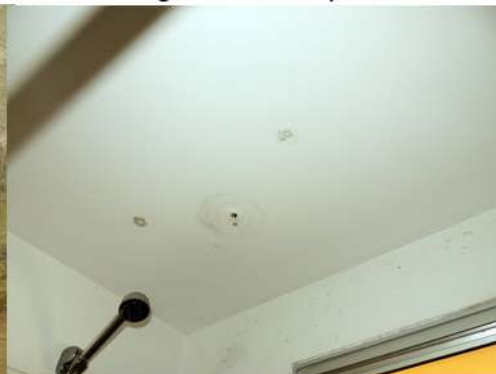
Fig. 24_Cielorraso del baño
Fuente: fotografía tomada por la autora

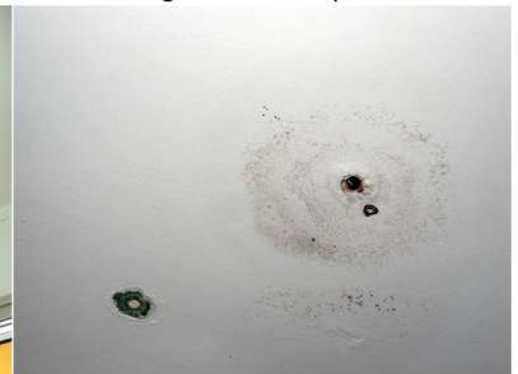
Fig. 25_Det. mohos en cielorraso del baño
Fuente: fotografía tomada por la autora

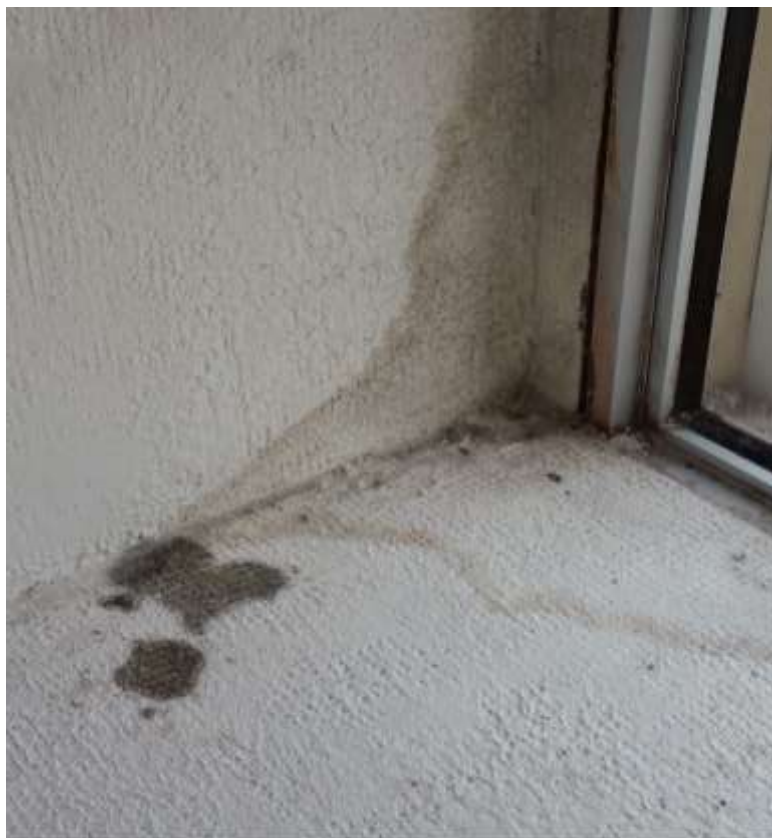
En relación a ello, otro tema importante a considerar a la hora del diseño, es la posición de las aberturas con respecto al plomo exterior o interior de la fachada: se puede observar en el Estudio de Caso n°1 (así como en general en todos los correspondientes al mismo edificio), que las aberturas, al estar colocadas a plomo exterior y ser poco estancas al agua de lluvia, permiten el ingreso de la misma a través de la carpintería, quedando depositada en el antepecho debido a no contemplar ni pendiente para el drenaje, ni una terminación lisa que posibilite el escurrimiento y no la absorción. Por tal motivo, es otro ejemplo de la necesidad de un “usuario activo”, que esté secando el agua que penetra a efectos de evitar lo que se puede ver en la imagen a continuación: exceso

de agua que queda contenida en el material y junto con otros factores, posibilitan el crecimiento de los mohos.

Figura 67: Filtración de agua de lluvia a través de abertura, con proliferación en antepaño de terminación texturada – Estudio de Caso n° 1

por tanto del tipo de carpintería que contemple, material constitutivo, tipo de sellamientos, tipo y espesor del vidrio, etc), se debe de prestar especial atención al amure (desde el punto de vista constructivo, con qué material fue amurada, qué sellamientos se utilizaron –por sus componentes a saber si son degradables al poco tiempo-; si éstos son elásticos o no), a la posición en que están colocadas con respecto al plomo interior o exterior del cerramiento, así como en función de esto último, diseñar los antepechos y los goterones. Respecto a las posiciones de la abertura en las mochetas, pueden estar amuradas o bien a plomo exterior, a plomo interior ó en la mitad de la mocheta. Cada una de estas opciones tiene sus pros y contras, que deberán de ser analizadas críticamente por el técnico. Básicamente, son las siguientes: la opción de amure a plomo exterior, implica que la misma queda expuesta totalmente a la acción del viento y la lluvia, de modo que penetrará muy fácilmente a través de ella, quedando luego depositada en el antepecho sin pendiente para drenaje, con la consecuente absorción por parte del sustrato. Si se coloca en el medio de la mocheta, aunque se encuentra más protegida, sigue corriendo el mismo riesgo que en el caso anterior. Finalmente, la opción de colocación a plomo interior es la más segura de las tres frente al ingreso de agua, debiéndose de diseñar correctamente el antepecho con sus correspondientes goterones y la pendiente mínima para asegurar un correcto drenaje.

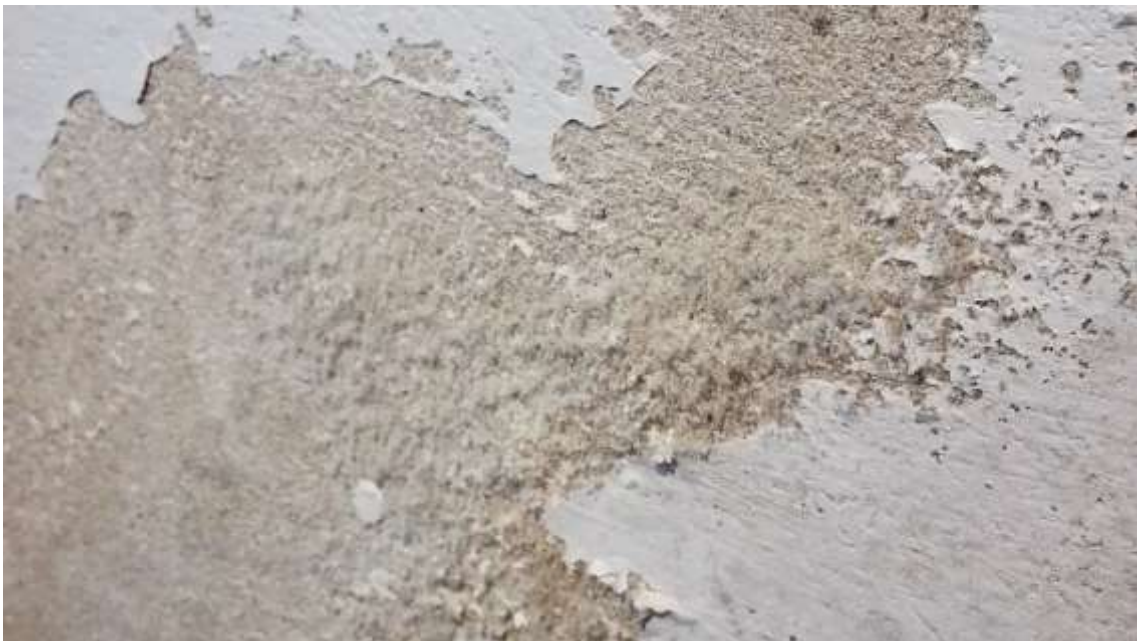
Otro análisis importante en cuanto a diseño/construcción de capas radica por ejemplo, en el Estudio de Caso n° 2, en el hecho de que se pueden suceder eflorescencias a nivel de paramento interior de la envolvente y en paño central, debido a que se produjeron condensaciones intersticiales en el sustrato. El vapor en su difusión encontró el punto de rocío en alguna parte interior, lo que posibilitó la condensación del mismo y por lo tanto, el humedecimiento del material. Cuando éste se encuentra completamente saturado, el agua intentando salir hacia la superficie, se encuentra con una barrera en la cara exterior que le impide su curso: la barrera hidrófuga. Por lo tanto, se pueden apreciar las eflorescencias salinas y manchas de mohos en zonas donde normalmente no debieran de aparecer: alguna parte del paramento interior a nivel de paño central. Asimismo, en el Estudio de Caso de ejemplo, también estaba actuando la humedad por ascensión capilar, de modo que los factores se suman exacerbando la manifestación.

Figura 68: Eflorescencia en paño central de envolvente – Estudio de Caso n° 2
