CENTRO DEL TRABAJO Y LA PRODUCCION

ESTUDIANTE: ROSAS JONATAN

TALLER DE ARQUITECTURA Nº3:
GANDOLFI - OTAVIANELLI - GENTILE

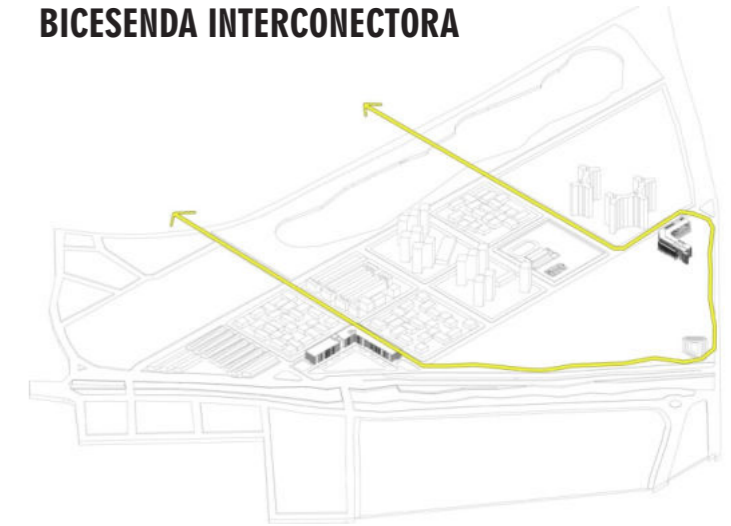
BICESENDA INTERCONECTORA

LA PROPUESTA GENERAL DEL SECTOR PROPONE UN SECTOR DE COMPLETAMIENTO Y EQUIPAMIENTO, TANTO PUBLICO COMO RESIDENCIALES, QUE DEN RESPUESTA A LAS NECESIDADES PREVIAMENTE PLANTEADAS, COCIDAS POR UNA BICESENDA QUE CONECTE LOS DIFERENTES FOCOS ATRACTORES QUE COMO REMATE SEA EL CRTP, EN UN CONTEXTO DE PARQUE INUNDABLE.

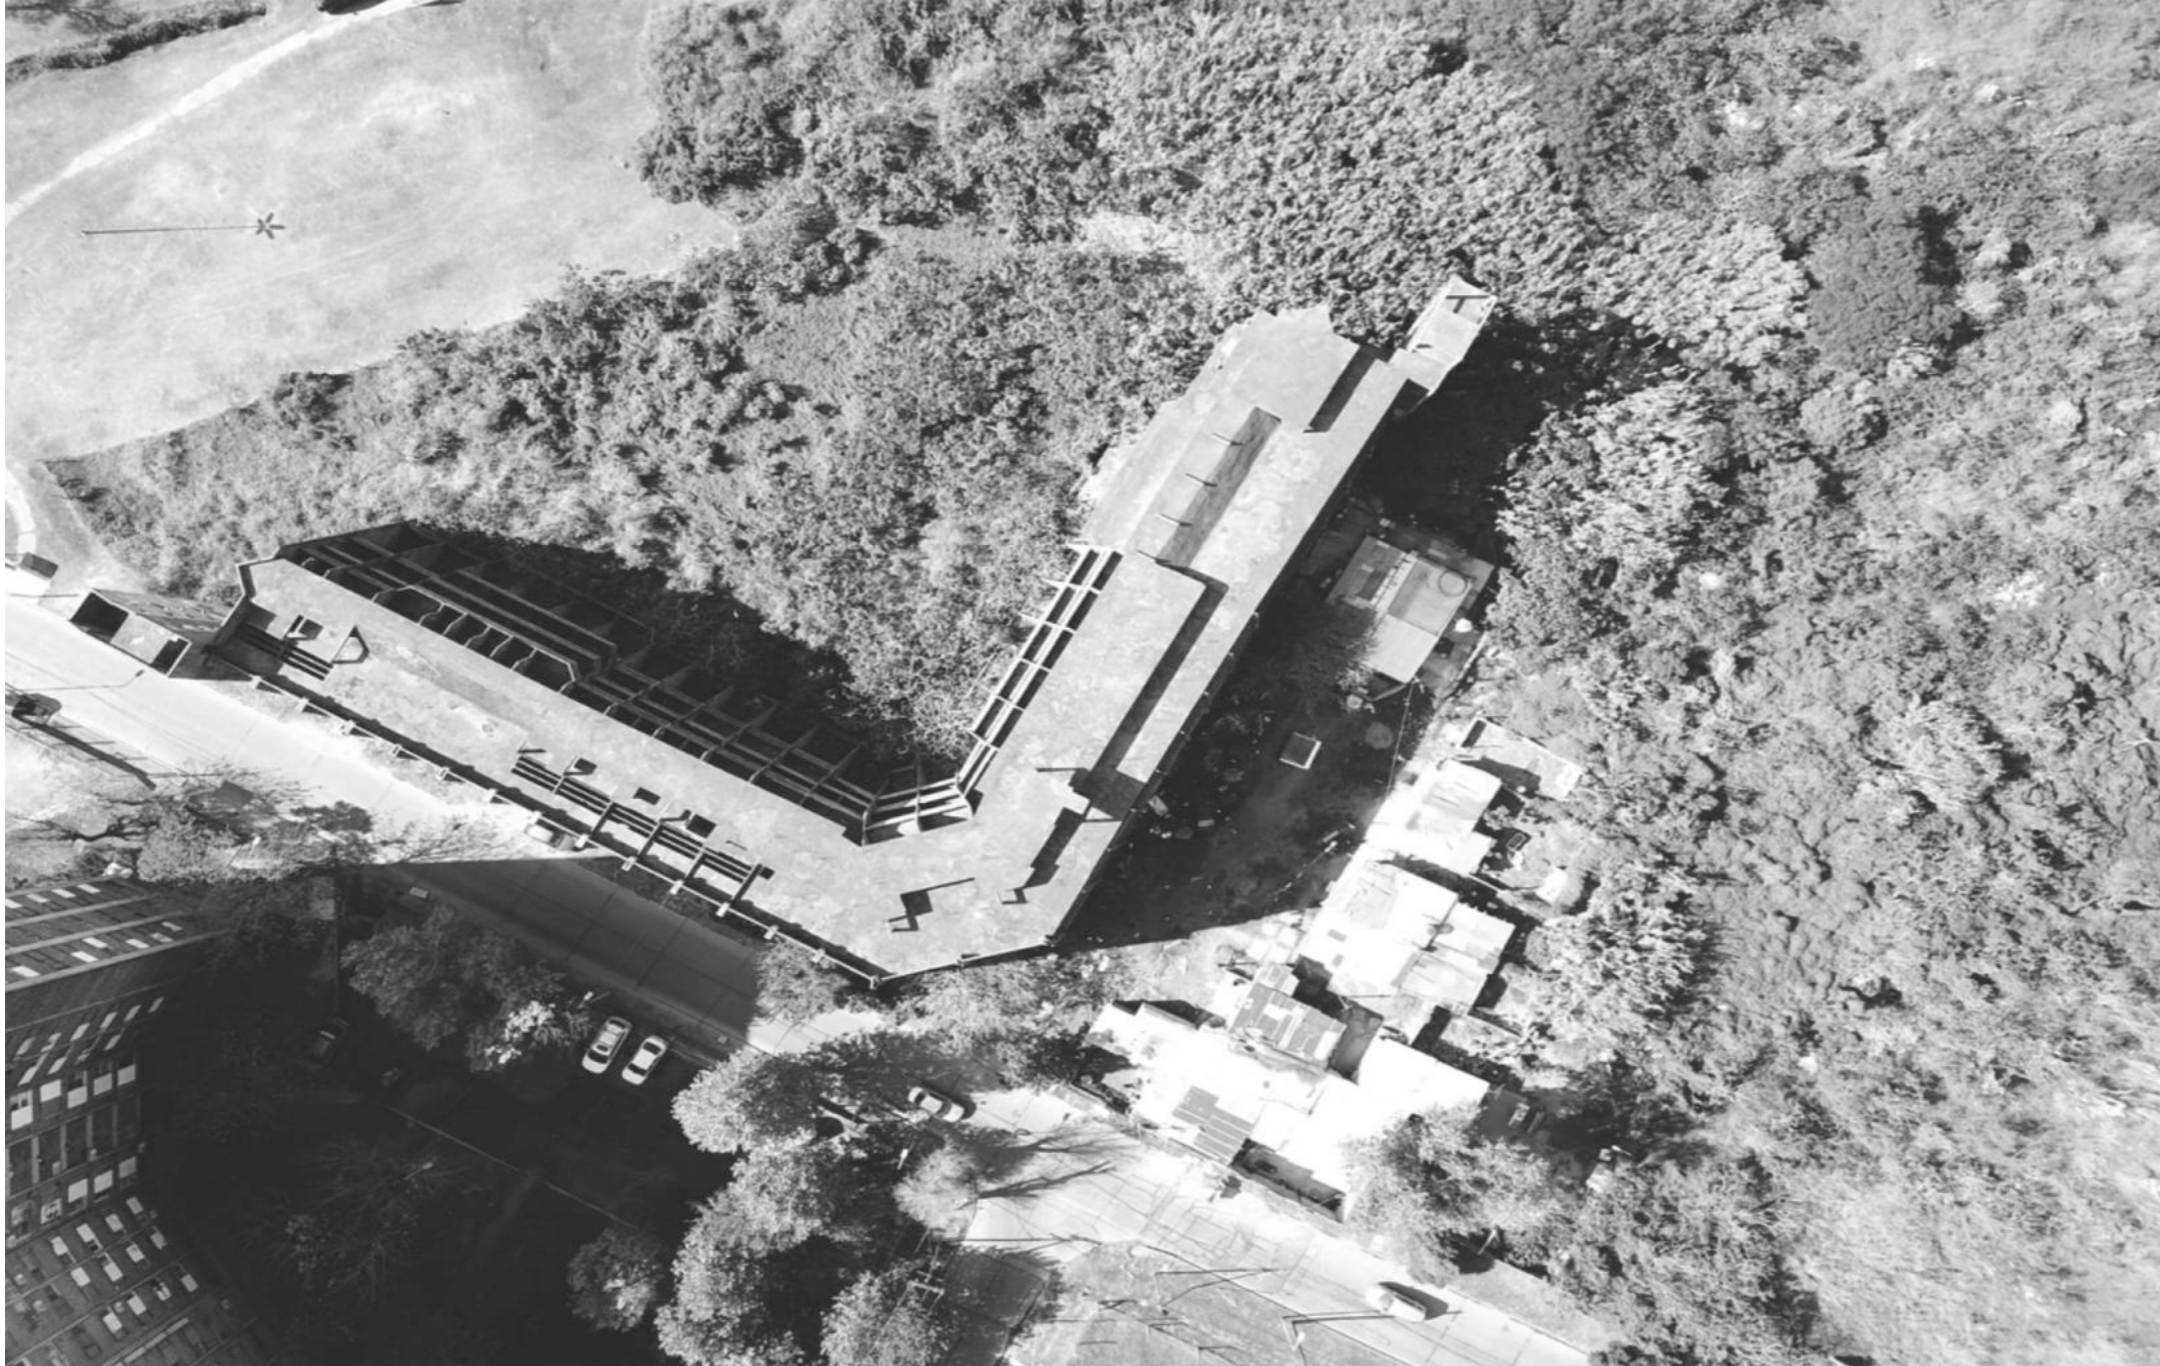
RELEVAMIENTO METRICO

AL NO CONTAR CON DOCUMENTACION GRAFICA EXISTENTE Y DISPONIBLE DEL EDIFICIO, EL RELEVAMIENTO DEL MISMO SE REALIZO MEDIANTE UN ANALISIS OCULAR Y OBTENCION DE DOCUMENTACION GRAFICA Y AUDIOVISUAL IN SITU. CON LA UTILIZACION DE UN DRONE FUE POSIBLE CAPTURAR LAS VISTAS AEREAS Y UN RECORRIDO COMPLETO POR LA ZONA, ASI COMO TAMBIEN LA APROXIMACION AL VOLUMEN CONSTRUIDO YA QUE A ESCALA PEATONAL SOLO FUE POSIBLE ACCEDER POR LA CALLE EDISON, LADO OESTE DEL EDIFICIO.

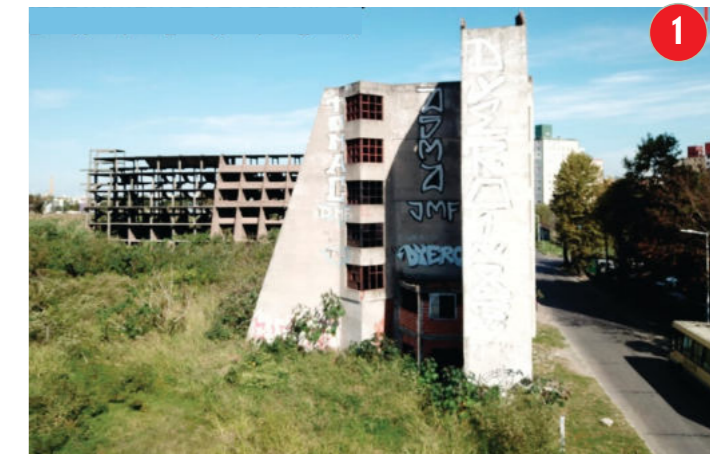
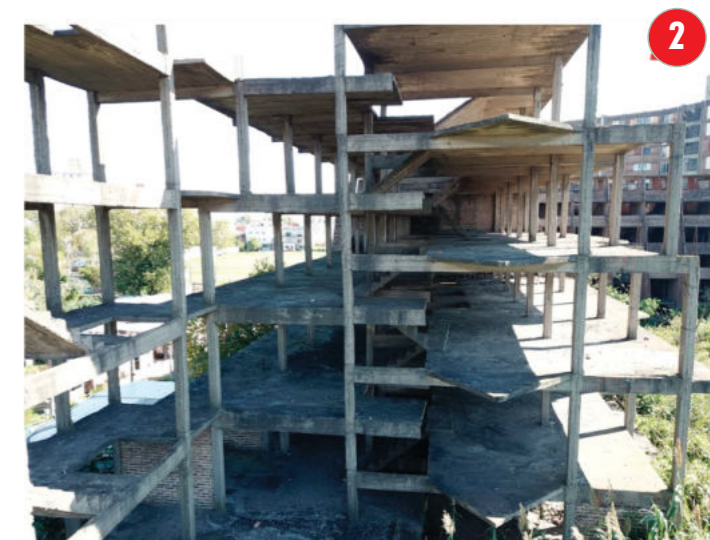
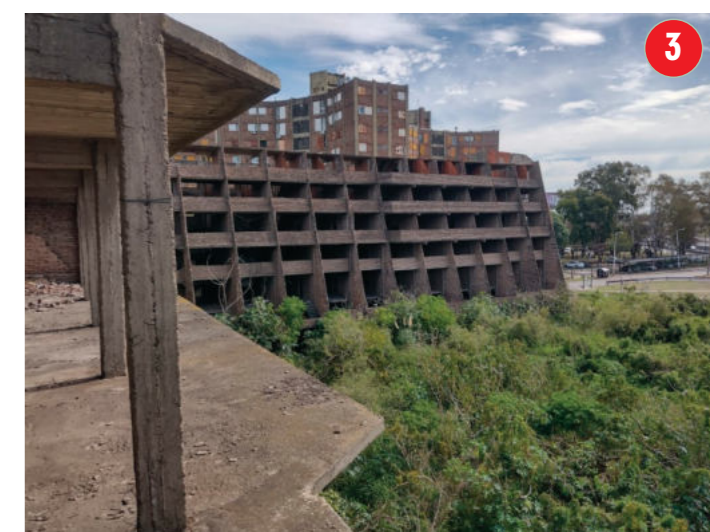
RELEVAMIENTO FOTOGRAFICO EXTERIOR

MEDIANTE UN PROCESO DE RELEVAMIENTO EXHAUSTIVO SE PROCEDIO A SU ANALISIS A PARTIR DE UNA BASE DE DATOS OBTENIDA DEL RELEVAMIENTO FOTOGRAFICO IN SITU Y DESDE LA WEB, ATENDIENDO ESPECIFICAMENTE A AQUELLAS IMAGENES QUE MUESTREN LESIONES. PARA ESTO ES NECESARIO TENER EN CUENTA QUE EL EDIFICIO SE ENCUENTRA EN ESTADO DE ABANDONO DESDE HACE YA VARIOS AÑOS, LO CUAL AGRAVA SU ESTADO GENERAL Y DESENCADENA NUEVAS PATOLOGIAS PROPIAS DE LAS INCLEMENCIAS CLIMATICAS, FALTA DE MANTENIMIENTO, COMO ASI TAMBIÉN FALTA DE CERRAMIENTOS (CARPINTERIAS) Y CUBIERTAS.

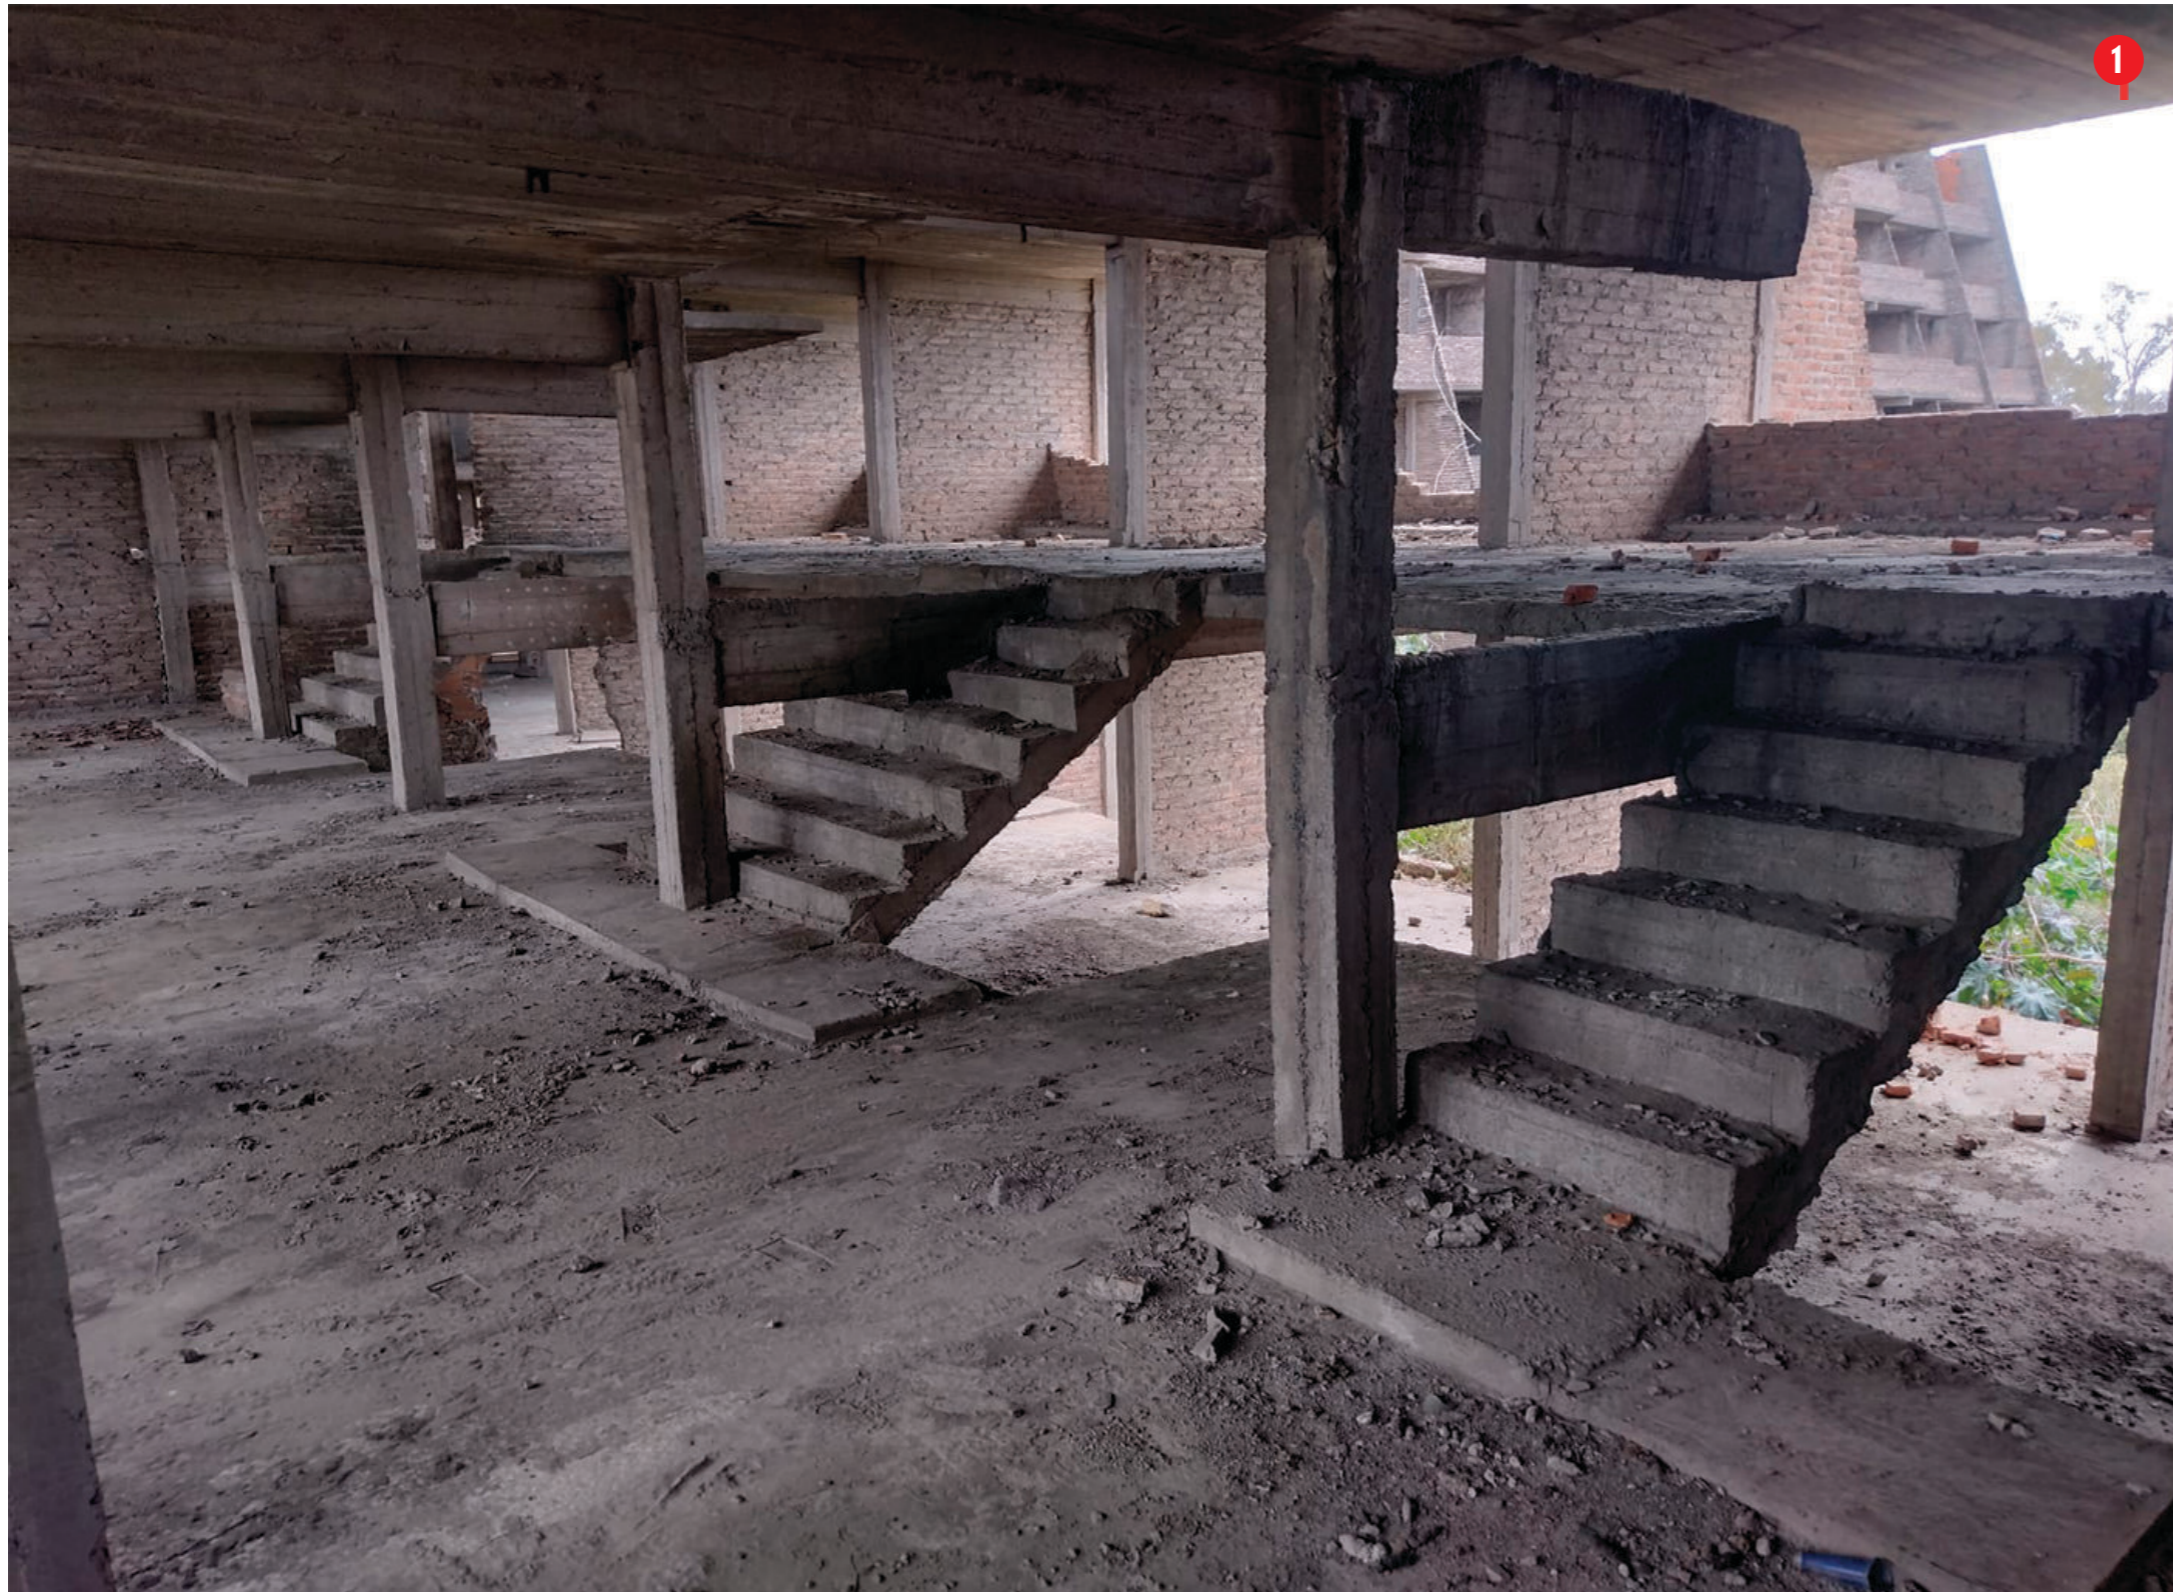
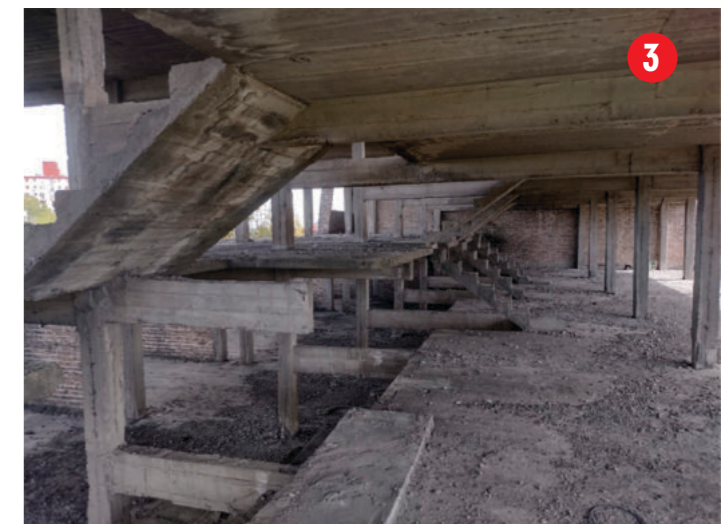
1ER. NIVEL

RELEVAMIENTO FOTOGRAFICO INTERIOR

AL NO CONTAR CON DOCUMENTACION GRAFICA EXISTENTE Y DISPONIBLE DEL EDIFICIO, EL RELEVAMIENTO DEL MISMO SE REALIZO MEDIANTE UN ANALISIS OCULAR Y OBTENCION DE DOCUMENTACION GRAFICA Y AUDIOVISUAL IN SITU.

CON LA UTILIZACION DE UN DRONE FUE POSIBLE CAPTURAR LAS VISTAS AEREAS Y UN RECORRIDO PERSONAL POR SECTORES A LOS CUALES SE PUDO ACCEDER A CIERTOS SECTORES Y TENER UN REGISTRO INTERIOR

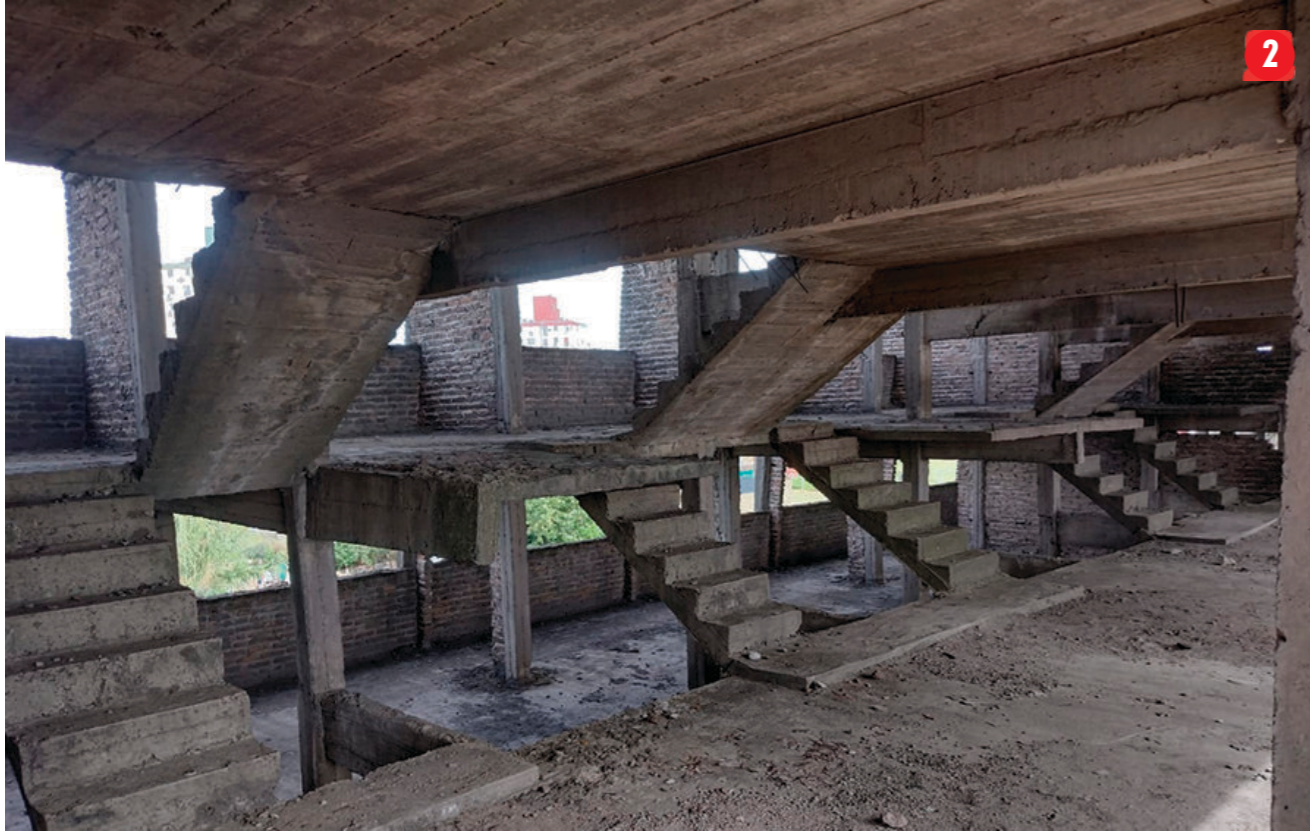
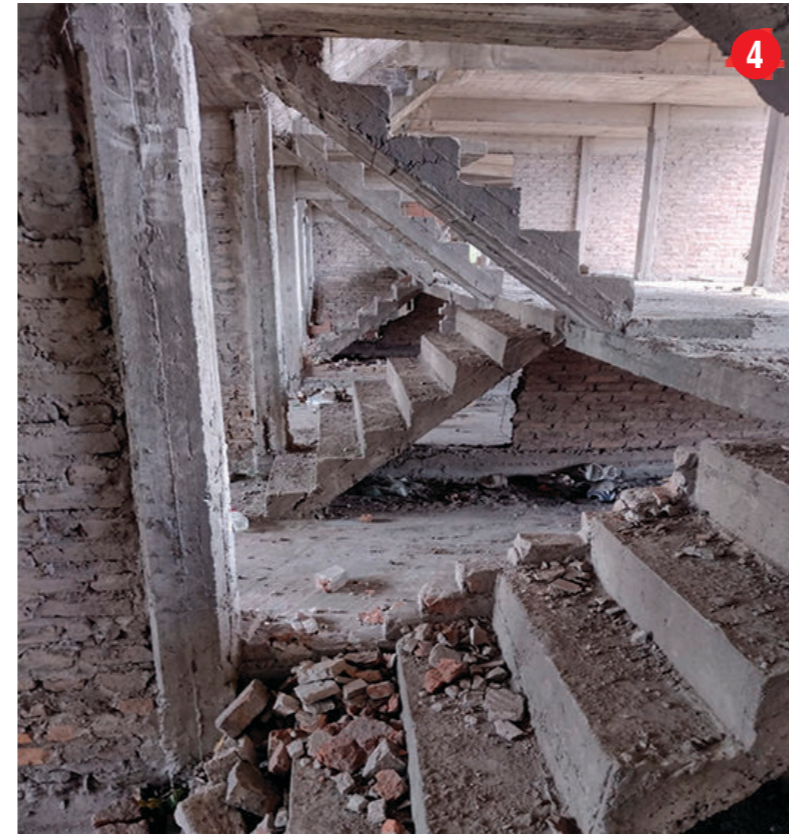
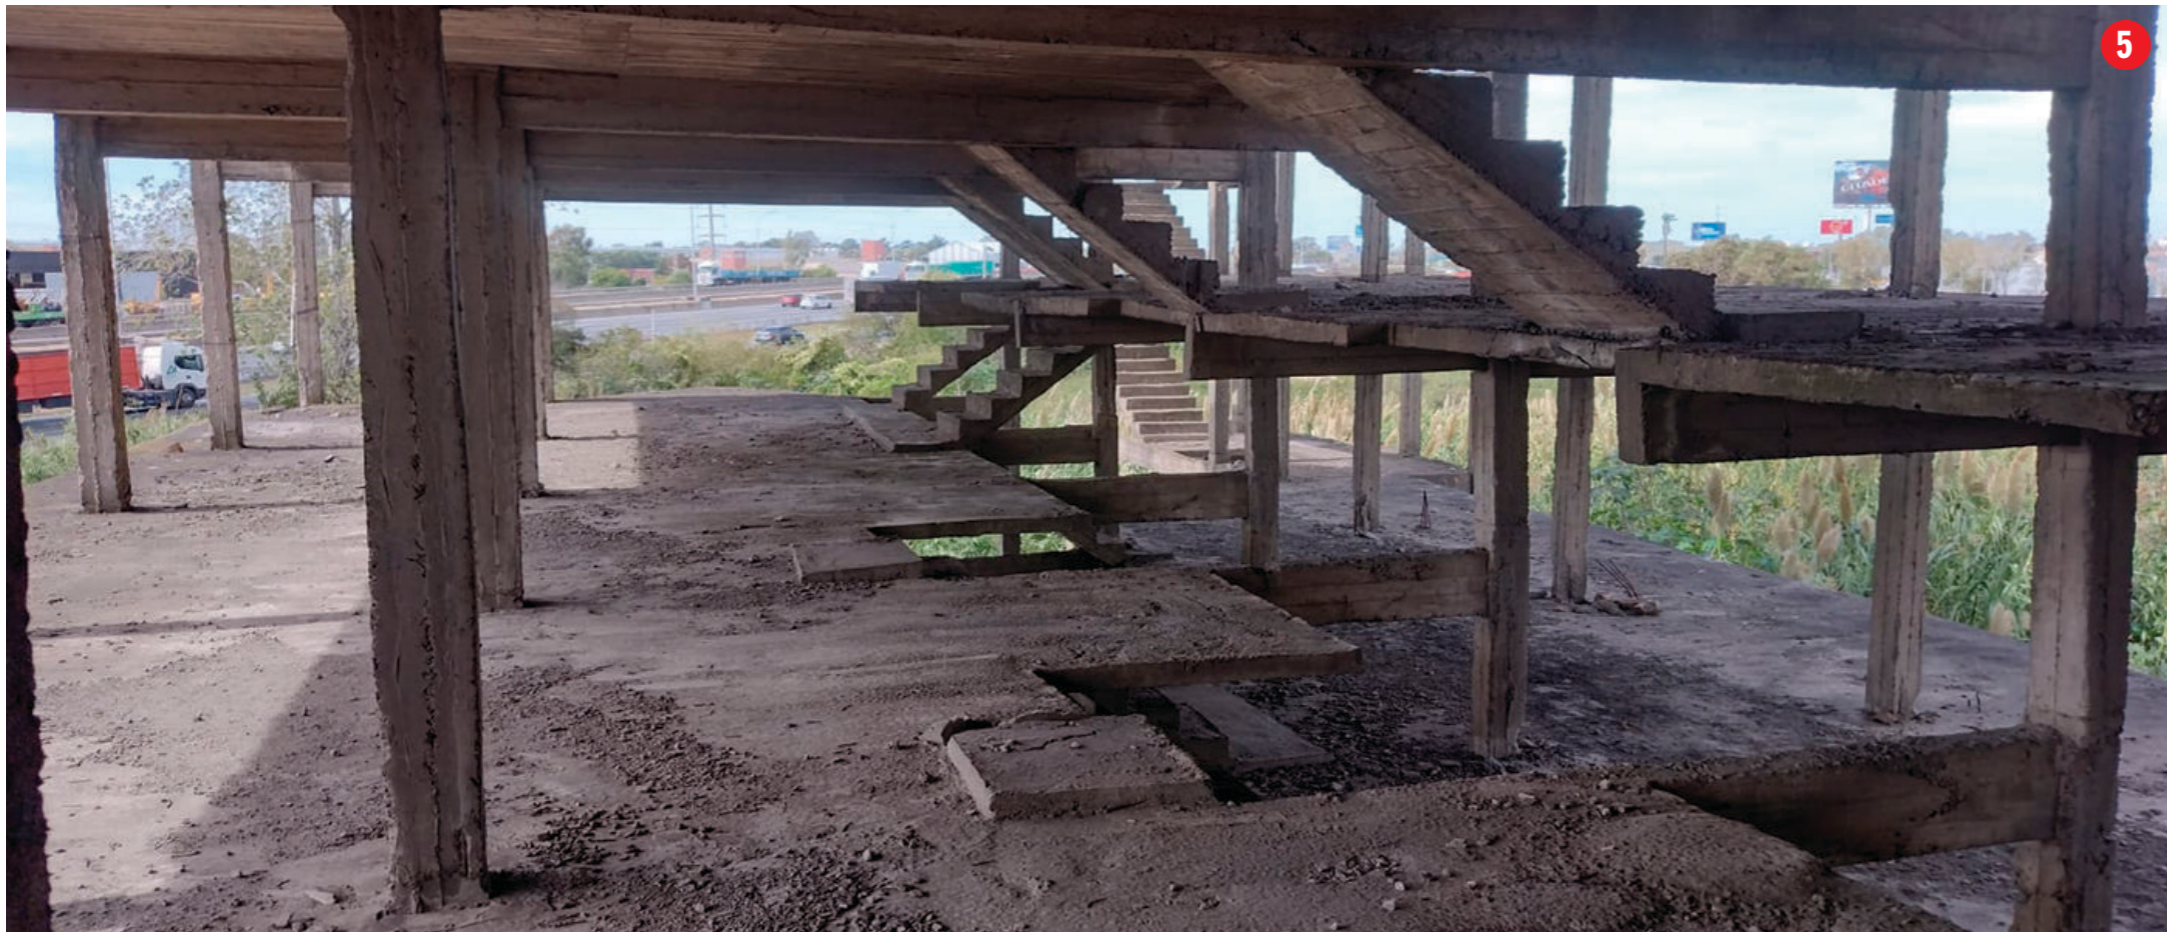
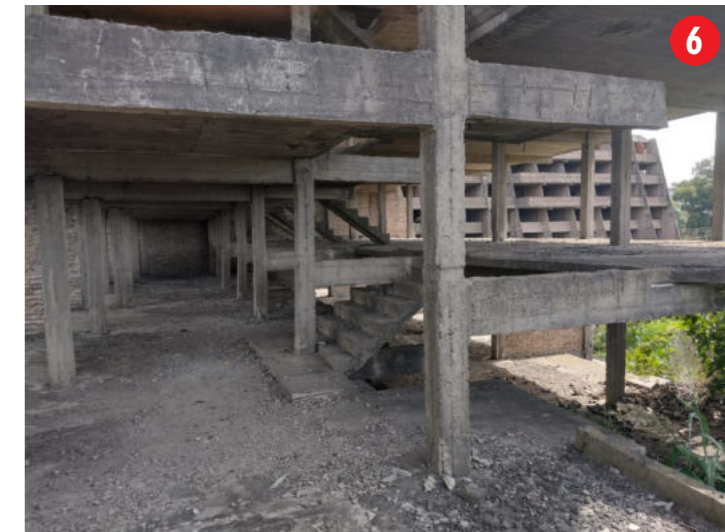
2 DO - 3 ER. NIVEL

RELEVAMIENTO FOTOGRAFICO INTERIOR

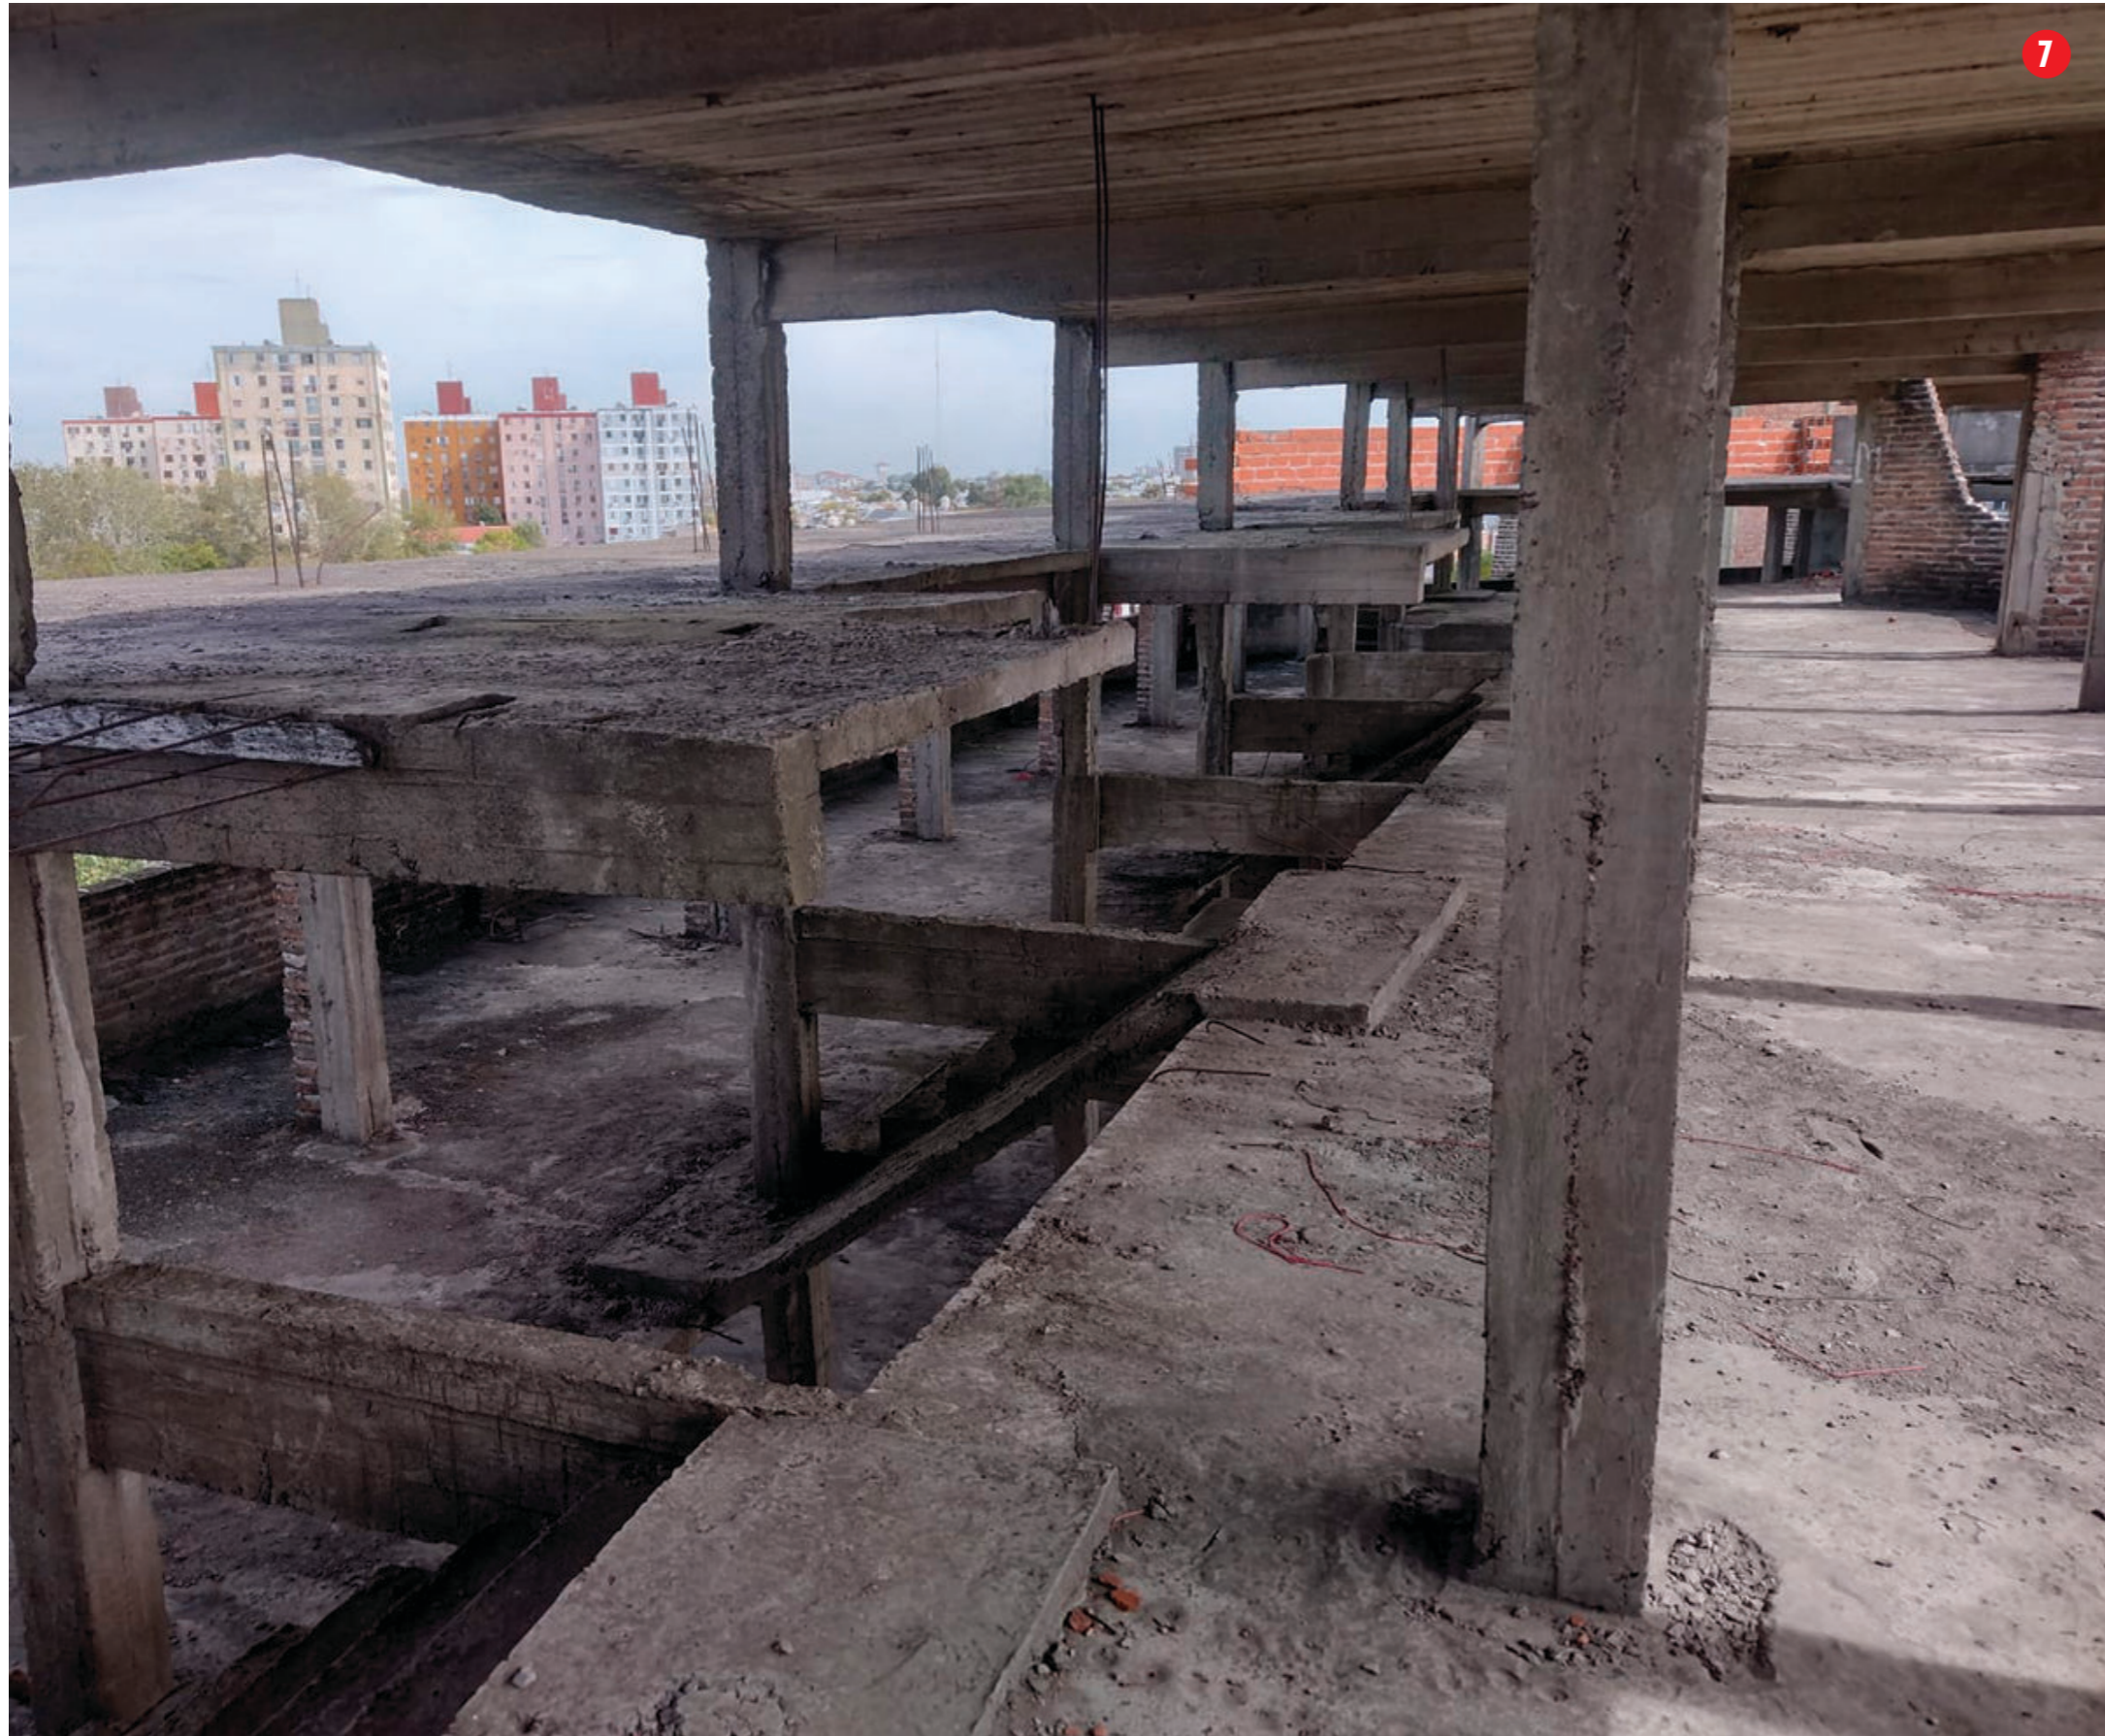
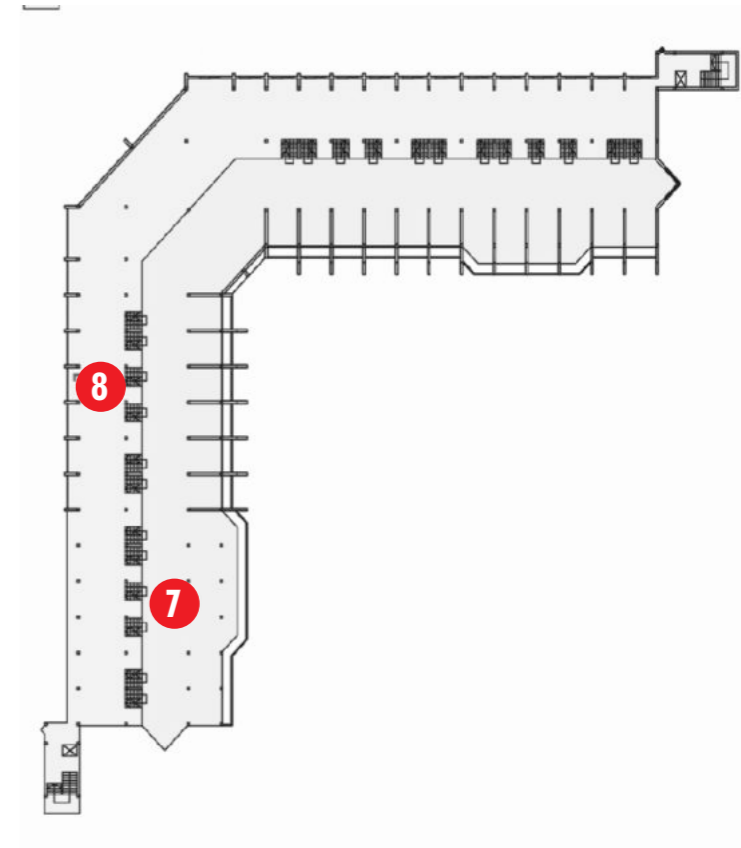
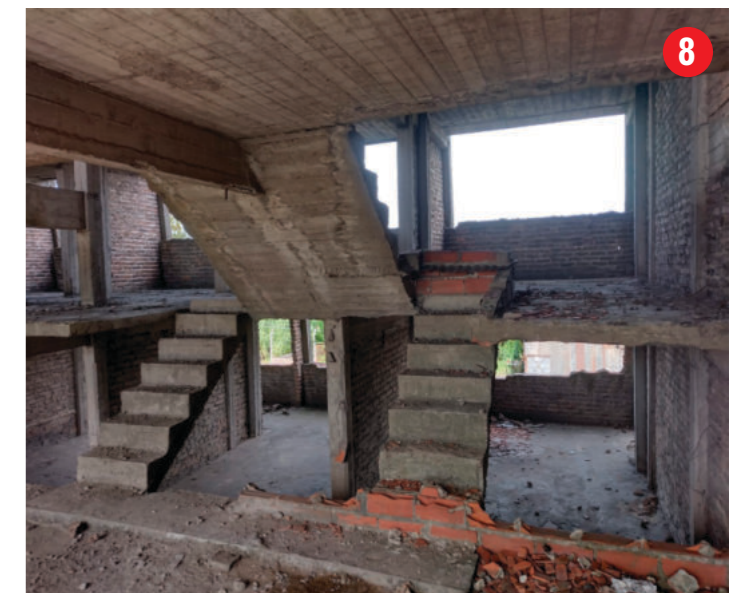
4 TO - 5 TO. NIVEL

RELEVAMIENTO FOTOGRAFICO INTERIOR

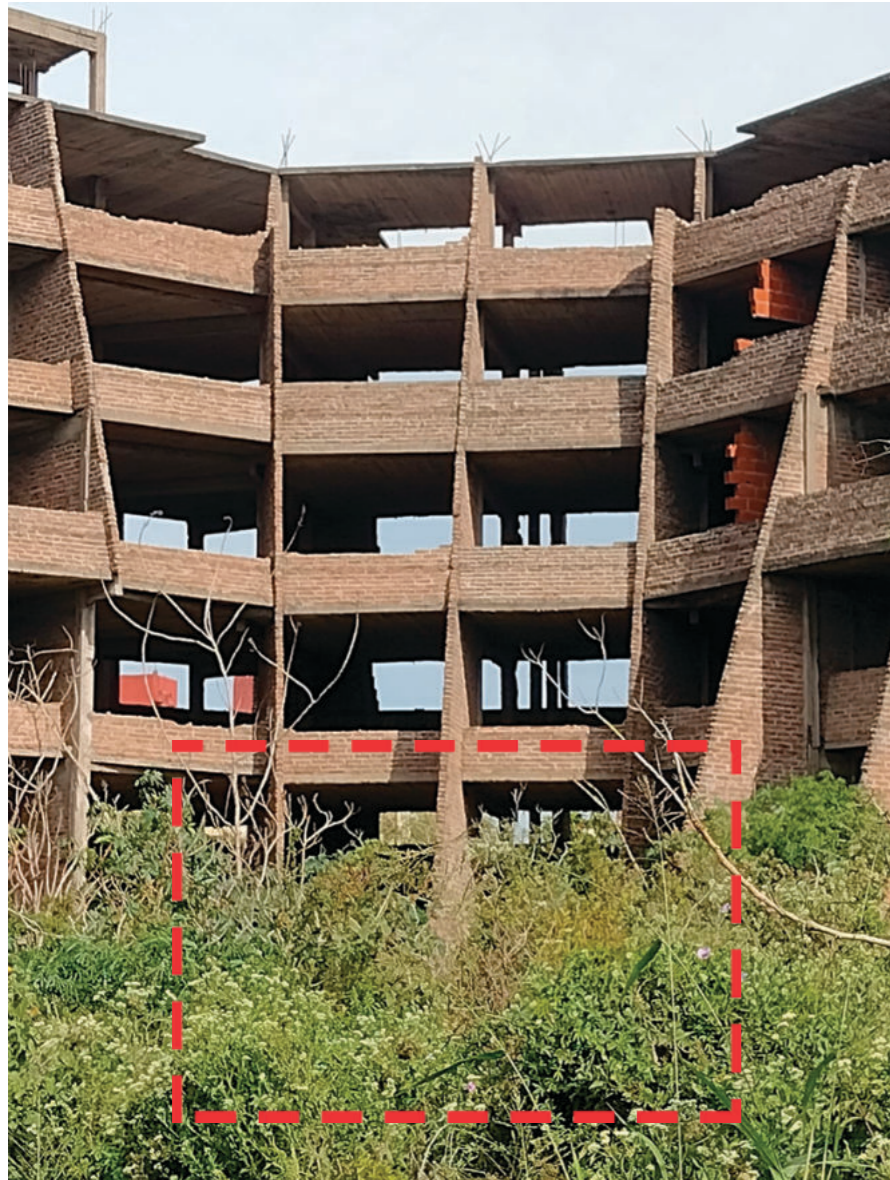
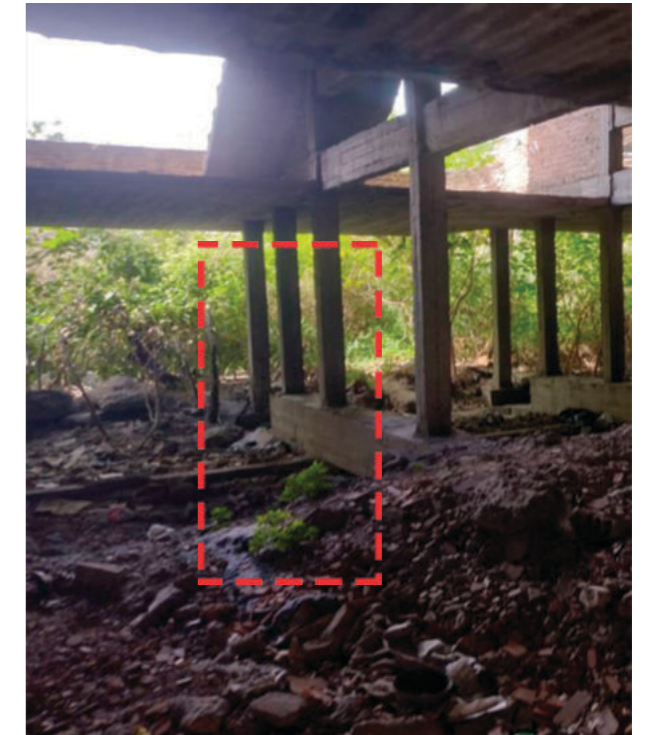
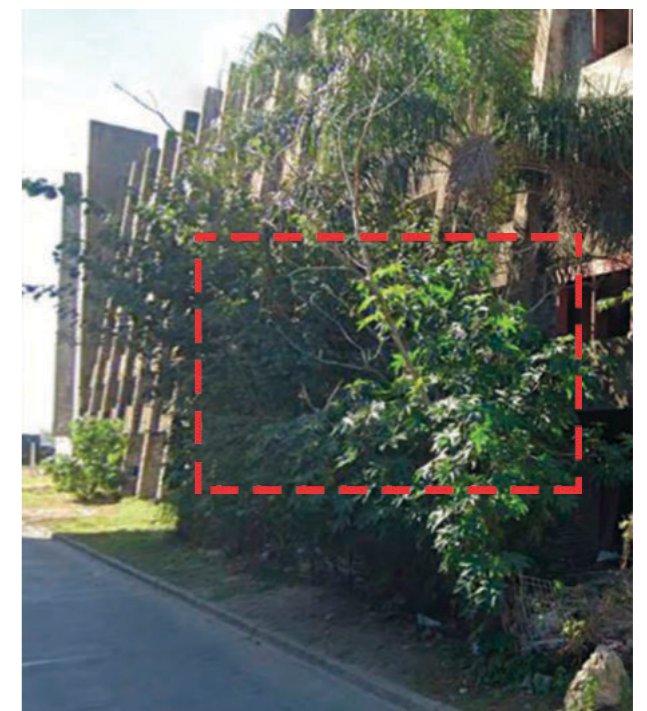
RELEVAMIENTO ESTADO EDIFICIO

REALIZANDO UN DIAGNOSTICO MAS EXACTO SE PUDO ANALIZAR DISTINTAS IMAGENES QUE MUESTRAN LOS TIPOS DE LESIONES QUE PRESENTA EL EDIFICIO Y DERIVAR EN UNA CONCLUSION DEL ESTADO DEL MISMO.

TENIENDO EN CUENTA QUE SE TRATA DE UNA EDIFICACION EN ESTADO DE DERRUMBE, QUE MEDIANTE EL PASO DEL TIEMPO Y LA FALTA DE CERRAMIENTO Y CARPINTERIA, VARIOS SECTORES PRESENTAN DERRUMBE DE MAMPOSTERIA - LOSAS Y LOS NUCLEOS DE ESCALERAS SE ENCUENTRAN CON ESCOMBROS QUE DIFICULTAN LA CIRCULACION.

ORGANISMOS DE ORIGEN ANIMAL Y VEGETAL:
EL ABANDONO HA DEJADO AL EDIFICIO EXPUESTO AL ACCESO TANTO DE ANIMALES COMO DE VEGETACION QUE POCO A POCO FUE TOMANDO FUNDAMENTAMENTE LA PLANTA BAJA.

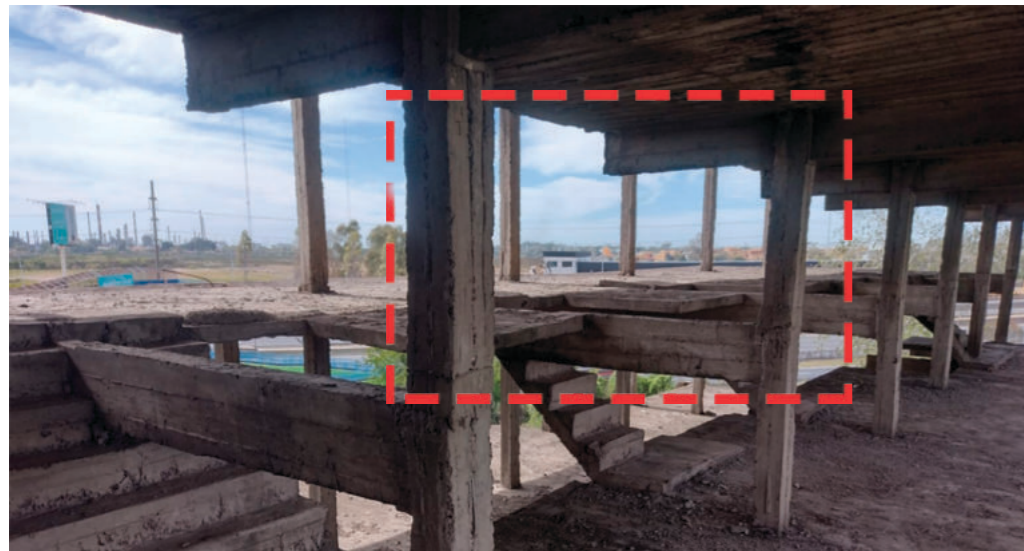
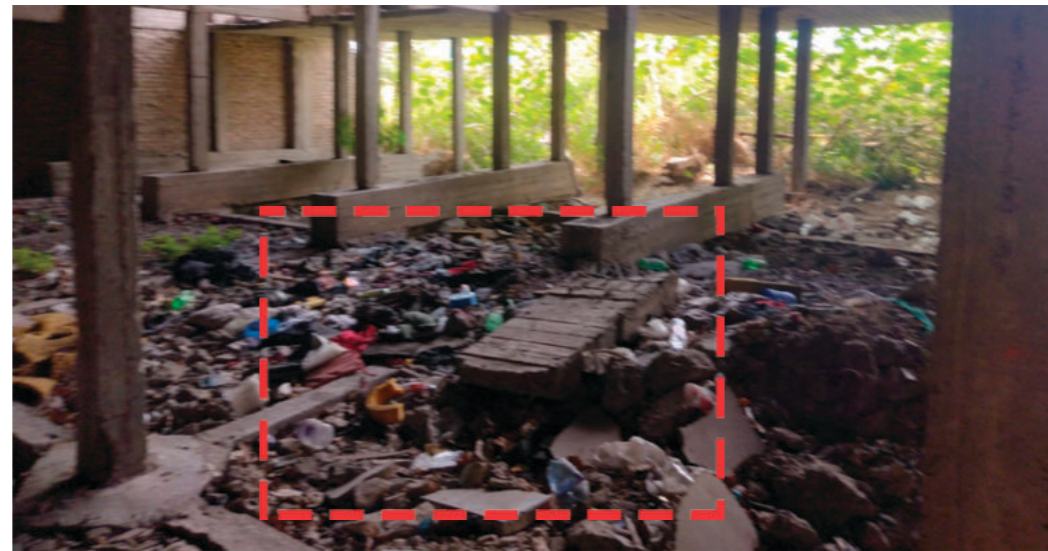
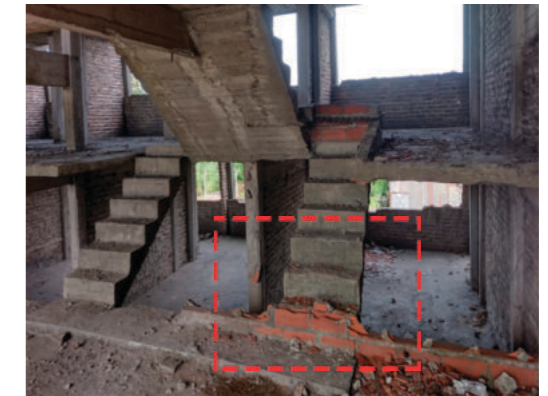
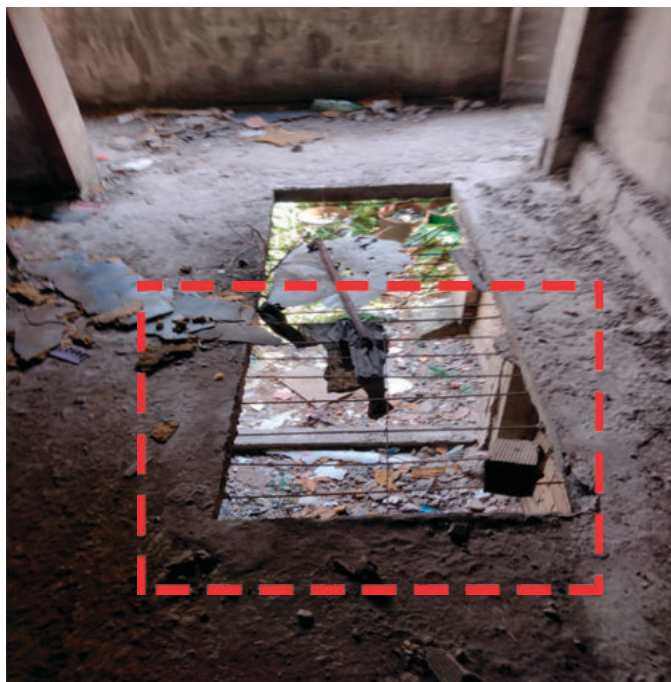
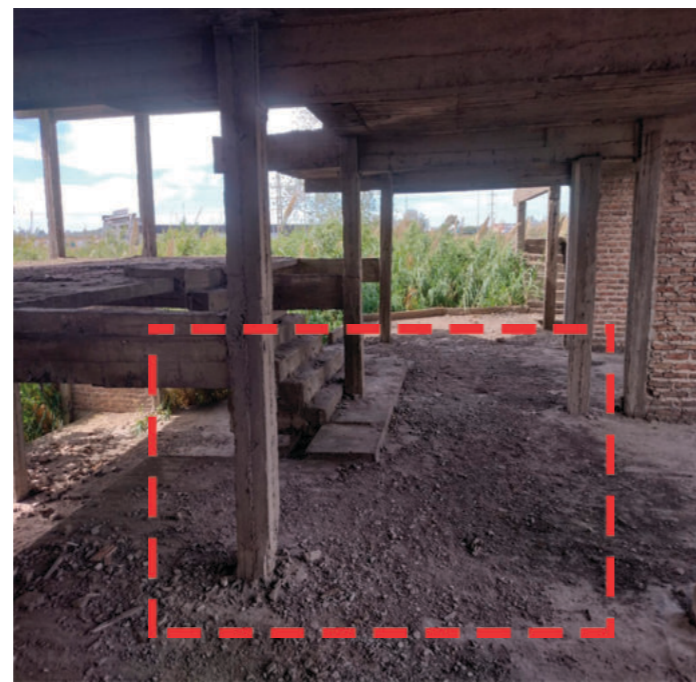
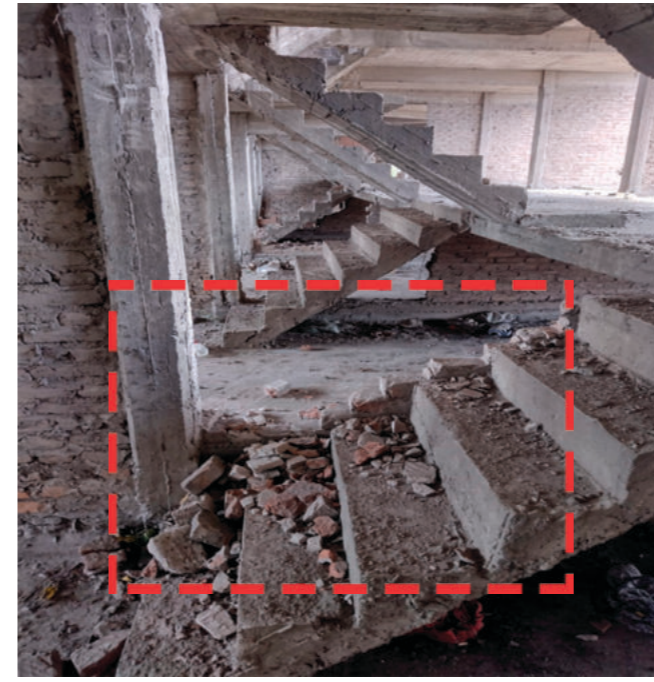
PATOLOGIAS DE TIPO QUIMICAS:

OXIDACION Y CORROSION: (VIGAS - COLUMNAS)

DEBIDO AL DESCUBRIMIENTO DE PARTE DE LA ESTRUCTURA, PRODUCTO DE UN DESPRENDIMIENTO DEL MATERIAL, SE OBSERVAN HIERROS A LA VISTA, POR LO QUE ES INEVITABLE LA OXIDACION Y CORROSION.

LESIONES: TIPO MECANICAS

HUMEDAD: EXISTEN PROBLEMAS DE HUMEDAD EN CASI TODOS LOS MUROS DEBIDO A QUE NO TIENEN CARPINTERÍA Y ESTÁN EXPUESTAS A LOS AGENTES CLIMÁTICOS. ESTO HA OCASIONADO ADEMÁS QUE EL AGUA SE ESTANQUE EN CHARCOS QUE POR CAPILARIDAD HAN DERIVADO EN GOTERAS.

SUCIEDAD: SE ENCUENTRAN ZONAS EN LAS QUE LAS LOSAS SE OBSERVAN CUBIERTAS DE CASCOTES, PRODUCTO DEL DESPRENDIMIENTO DE MUROS Y OTROS ELEMENTOS, LO MISMO OCURRE CON LAS ESCALERAS. EN ESTE CASO LOS PISOS SUPERIORES, AL DESPRENDERSE EL RECUBRIMIENTO DE LAS LOSAS SE ENCUENTRAN CUBIERTOS DE RESTOS DE CONCRETO.

EROSIÓN: LOS PISOS SUPERIORES SON LOS MAS AFECTADOS. YA QUE AL NO CONTAR CON CERRAMIENTOS VERTICALES APROPIADOS, LA ESTRUCTURA DE HORMIGÓN ARMADO (VIGAS, LOSAS Y COLUMNAS), HAN IDO SIENDO CASTIGADAS POR LOS AGENTES ATMOSFÉRICOS, DENOTANDO UN DEBILITAMIENTO PATOLÓGICO DE TIPO ESTRUCTURAL.

LESIONES TIPO MECÁNICAS:

GRIETAS Y FISURAS : EXISTEN ALGUNAS GRIETAS POR EXCESO DE CARGA O FATIGA DEL MATERIAL. TAMBIÉN SE OBSERVAN GRIETAS EN LA UNIÓN ENTRE ESTRUCTURAS Y MUROS, PRODUCTO DEL TRABAJO DIFERENCIAL ENTRE MATERIALES, EL CONTINUO ASOLEAMIENTO Y LA POCA PROTECCIÓN, DEBIDO A LOS AÑOS TRANSCURRIDOS SIN MANTENIMIENTO, GENERARON FISURAS Y EROSIONES POR DILATACIÓN DEL HIERRO Y SU CONSECUENTE EXPULSIÓN DE MATERIAL.

SE PUEDE DECIR QUE LA CONSTRUCCION SE ENCUENTRA EN RUINAS Y SERA NECESARIA UNA INTERVENCION DE ACONDICIONAMIENTO GENERAL PARA EVITAR CUALQUIER TIPO DE COLAPSO, ANTES DE PROCEDERSE A LA IMPLEMENTACION DEL NUEVO PROYECTO. ESTE DAÑO FUE CAUSADO POR LAS REACCIONES QUIMICAS DE LOS DIFERENTES TIPOS DE CUBIERTAS Y EL AGUA ACUMULADA EN LA CUBIERTA, PISOS SUPERIORES E INFERIORES DE TODO EL EDIFICIO.
