CENTRO DEL TRABAJO Y LA PRODUCCION

ESTUDIANTE: ROSAS JONATAN

TALLER DE ARQUITECTURA Nº3:
GANDOLFI - OTAVIANELLI - GENTILE

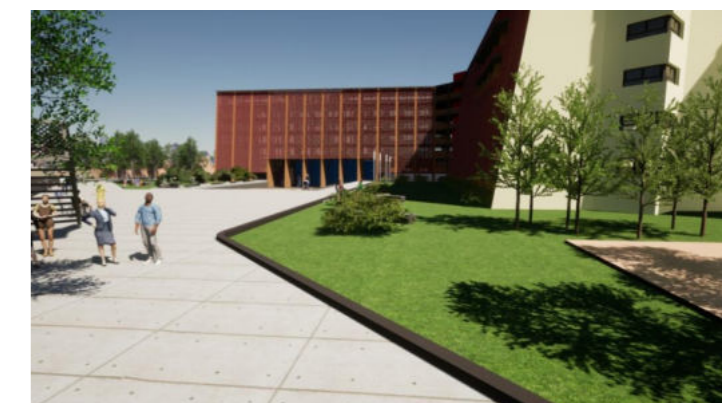
ADICION - MALLA METALICA

AL TRATARSE DE UN EDIFICIO QUE GENERA UN SECTOR CENTRAL DE ESPACIO PUBLICO CARACTERIZADO POR SU FORMA, SE REALIZAN 2 OPERACIONES PARA LOGRAR LA CONEXION ENTRE ESPACIOS Y QUE LOGICAMENTE POR SU FORMA SE GENERA A ESPALDAS DEL MISMO.

POR TAL MOTIVO SE ADICIONA UNA GRAN MALLA METALICA QUE NO SOLO GENERA UN COMPLETAMIENTO SINO QUE DARA VINCULO ENTRE LOS ESPACIOS VIVIENDA-PRODUCCION.

POR OTRA PARTE CON EL FIN DE GENERAR ESA CONEXION DE ESPACIOS ES NECESARIO TRATAR DE VINCULARLOS, REALIZANDO UN BAJO NIVEL APROVECHANDO LAS DIFERENCIAS DE NIVELES ESTRUCTURALES DE LAS LOSAS PREEXISTENTES. DEJANDO UNA CONEXION TAMBIEN CON EL SECTOR DE LAS FUTURAS VENTAS QUE SE PUDIERAN LLEGAR A DAR EN EL SECTOR POSTERIOR AL EDIFICIO.

- SECTOR VIVIENDA
- SECTOR PRODUCCION
- ADICION MALLA METALICA
