Memoria material

Nueva Sede UNLa-Ex Fábrica CAMPOMAR

Roberto Mario GATICA
Nro alumno 32385/2
Docente: Alejandro DENIS
TV3 Gandolfi-Otavianelli-Gentile

Autor: Roberto Mario GATICA
Título: Memoria Material
Taller Vertical de Arquitectura nº 3
Gandolfi-Otavianelli-Gentile
Docente: Alejandro DENIS
Unidad Integradora: Ing Angel MAIDANA
Facultad de Arquitectura y Urbanismo -
Universidad Nacional de La Plata

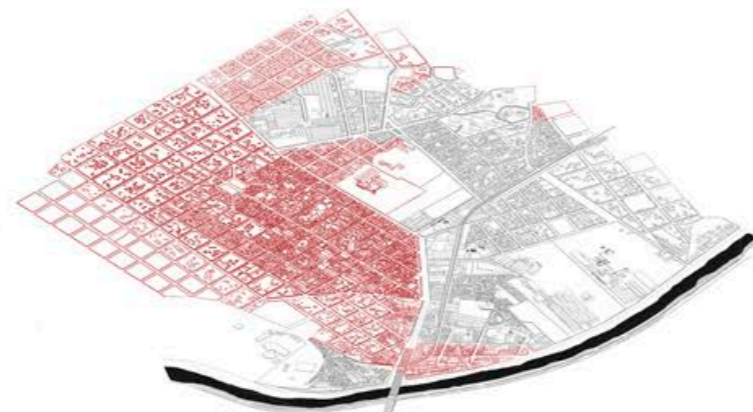
Superficie Urbanizada de Valentín Alsina 1910
Fuente: P.E.U.T Municipio de Lanús 2012

Superficie Urbanizada de Valentín Alsina 1948
Fuente: P.E.U.T Municipio de Lanús 2012

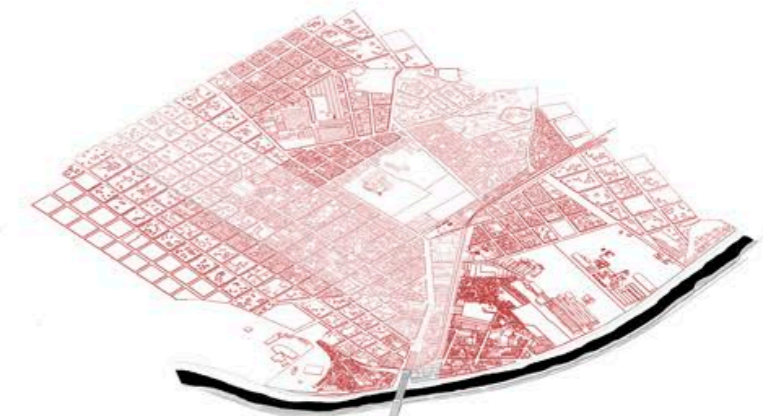
Superficie Urbanizada de Valentín Alsina 1965
Fuente: P.E.U.T Municipio de Lanús 2012

Densidad poblacional de Valentín Alsina 2010
Fuente: P.E.U.T Municipio de Lanús 2012

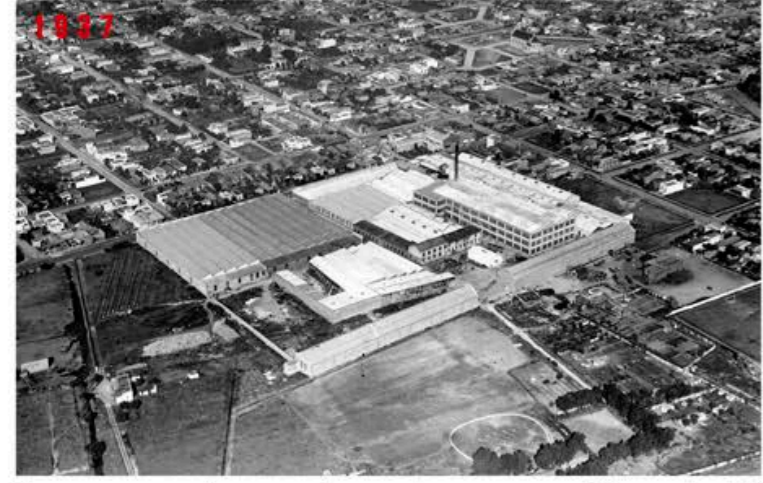
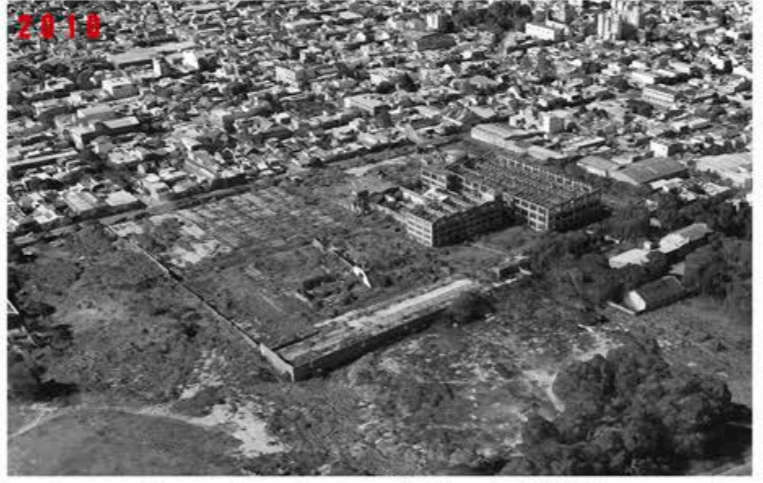
Como se puede apreciar en la comparación, el edificio ubicado en Remedios de Escalada al 3350 ha pasado por un proceso de demolición avanzado, debido a la construcción del nuevo emprendimiento, que entre problemas legales y económicos ha cesado, y demás por el abandono y desmantelamiento que sufrió durante el proceso de desindustrialización del país.

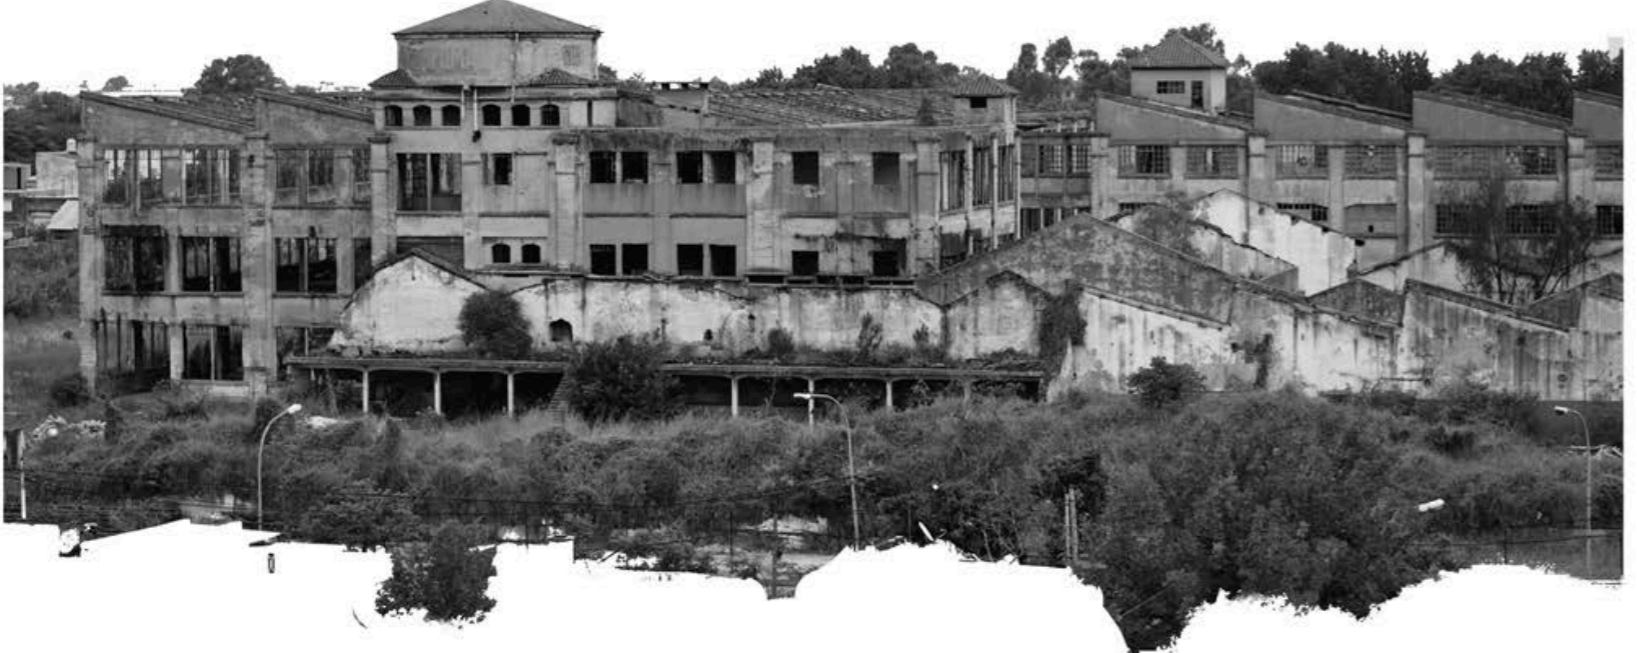
Documentación

La fábrica textil construida por los Campomar es de marcada vanguardia para la época, el uso del HO A0, las grandes luces, el lenguaje austero y la funcionalidad pensada para el uso específico son algunas de las características nos dan la pauta del clima optimista de la época.

La ex-fábrica cuenta con unos 18000m² de superficie en total, de los cuales unos 5186m² se encuentran descubiertos, es decir que la cubierta no existe. Las carpinterías fueron retiradas, existen unos pocos marcos que quedaron adheridos a los muros.

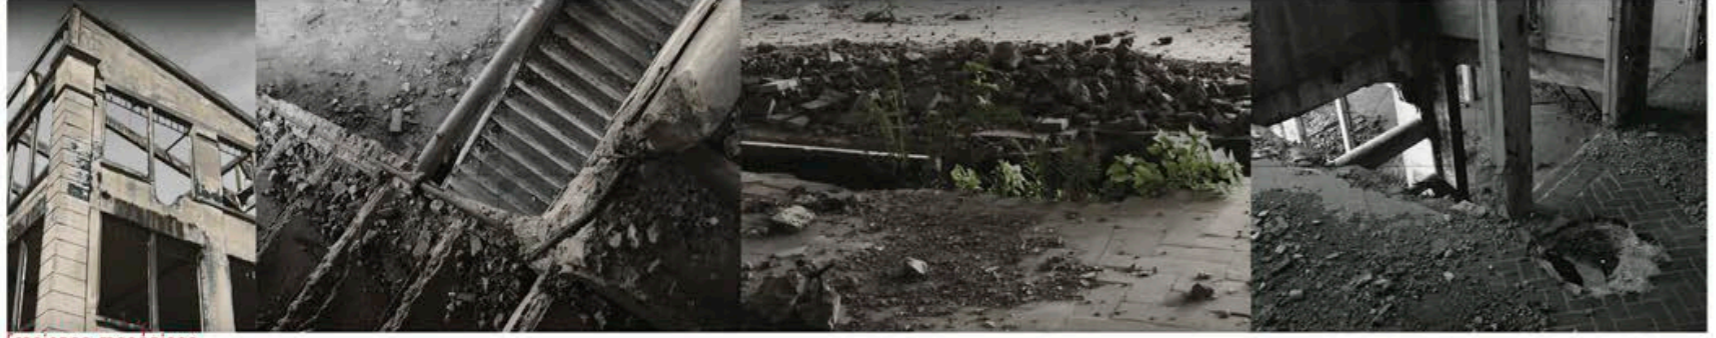
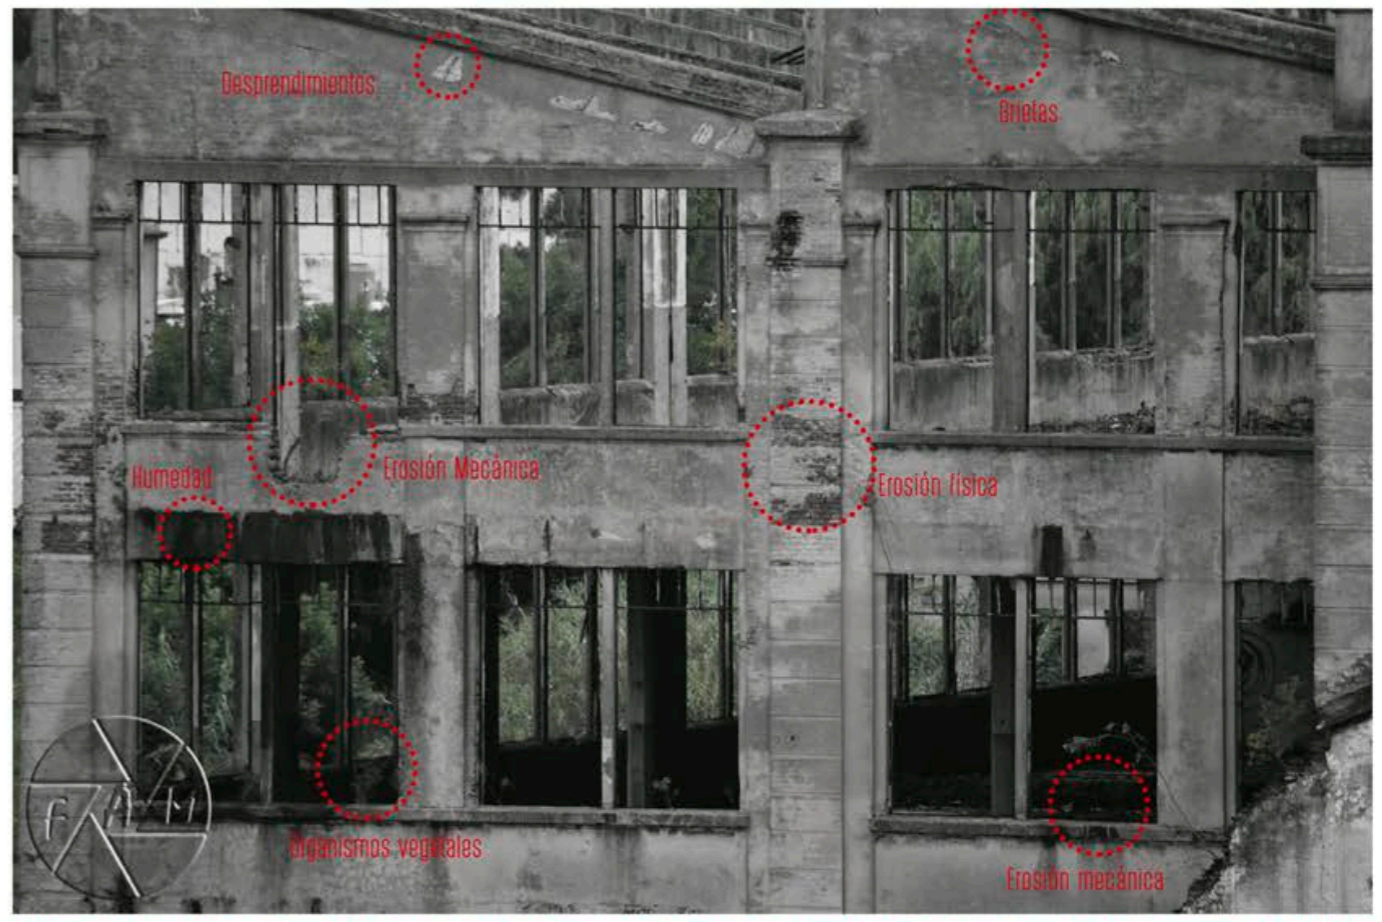
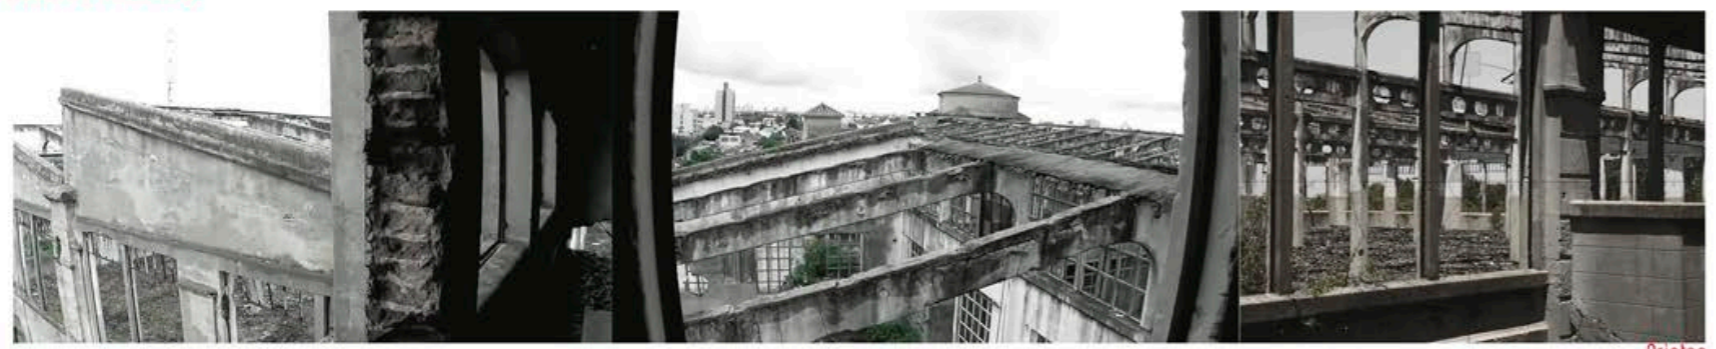
GRIETAS Y FISURAS: existen algunas grietas por exceso de carga o por fatiga del materia, también hay algunas en la unión entre estructura y muro, producto del trabajo diferencial entre materiales. Fisuras hay en casi todos los muros debido a los años y la exposición que han sufrido.
DESPRENDIMIENTOS: hay muchos desprendimientos tanto en muros, como en losas, vigas y demás estructuras, en algunos casos se ha desprendido el recubrimiento de hierros quedando estos al desprotegidos a los agentes externos.
EROSIONES MECÁNICAS: existen pérdidas de material en muros, pisos y losa. Algunos fueron echo por un objeto contundente durante el vaciamiento de la construcción, y algunas fueron carcomidas por la humedad o las deformaciones por los movimientos.

Como conclusión se podría decir que la preexistencia se encuentra en un mal estado, casi se podría decir que son ruinas de un edificio, lo más preocupante son los problemas estructurales, por lo que se deberán intervenir para evitar cualquier tipo de derrumbe, y es el daño que pueden haber causado las reacciones químicas entre los restos de la cubierta y el agua en los pisos superiores.

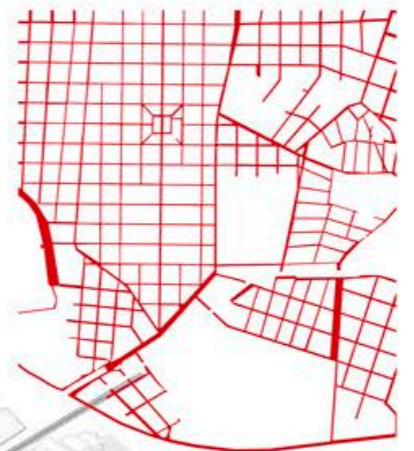
Trama Actual

Dos aspectos fundamentales, determinaron la intervención en el sector uno fue la movilidad, debido a que la traza de la ciudad nunca fue planificada sino que se fue trazando de acuerdo al crecimiento de la ciudad y tenía grandes fracciones sin calles que los atraviesen, lo que generaba sobre carga de algunas vías, por ende lo que se plantea es abrir calles en esos grandes lotes. El otro factor determinante fue la falta de espacios verdes de uso público, los cuales hay muy pocos contemplando la densidad de población que alberga la ciudad. Para esto se pretende aprovechar los vacíos vacantes en la ciudad y los que estén en estado crítico de abandono para reciclarlos y reutilizarlos para formar un parque que además conecte la ciudad con el Río.

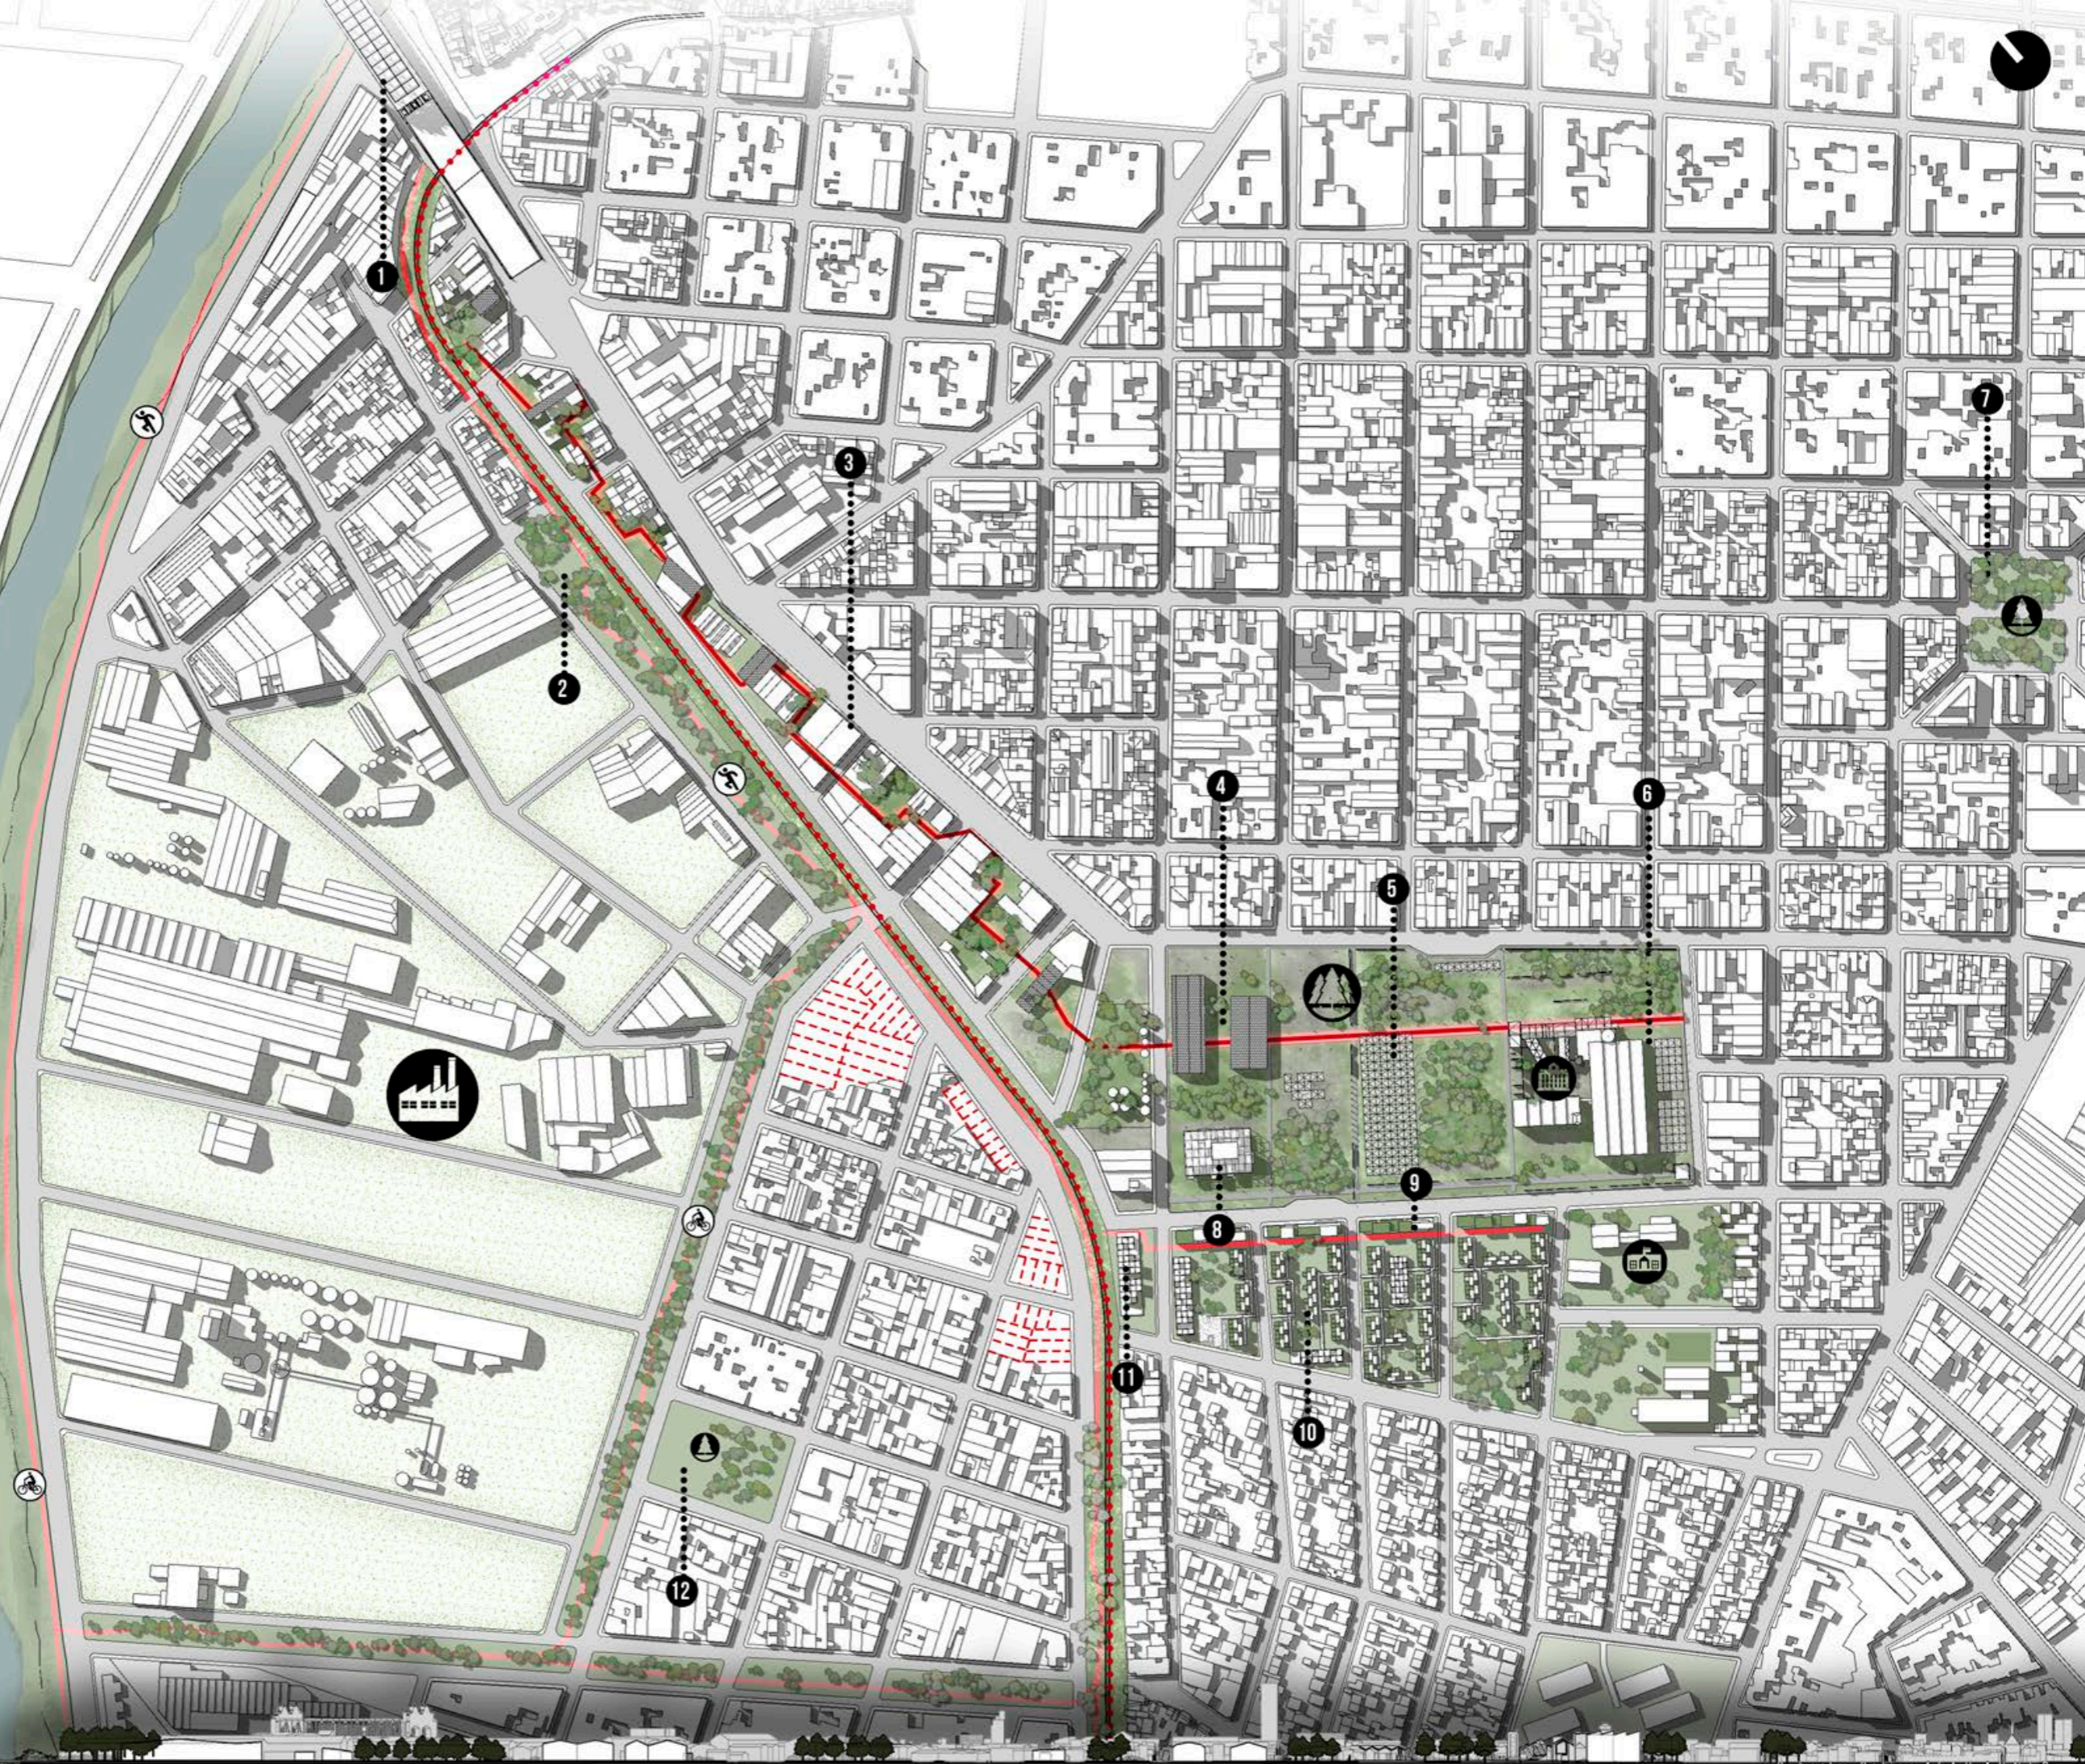
Propuesta Urbana

El objetivo principal es mejorar la calidad de vida del sector y la ciudad, por un lado se propone reconfigurar la zona industrial subdividiéndola en fracciones menores que permitan circular de manera más fluida y permitiendo la conexión con la cuenca. Además también se pretende disminuir la crisis habitacional que atraviesa la ciudad, generando viviendas de media densidad. Por último se encuentra el Parque Lineal que remata en la ex fábrica Campomar que busca recomponer la relación en el Riachuelo, sumar espacio público a la ciudad y mejorar la relación entre las vías de tren Belgrano Sur y la Av. Remedios de Escalada.

- REFERENCIAS:
- 1 Puente Alsina (existente)
 - 2 Bulevar zona industrial
 - 3 Parque lineal
 - 4 Centro de reciclado
 - 5 Huerta comunitaria
 - 6 Sede UNLa (ex Fabrica Campomar)
 - 7 Plaza Constitución (existente)
 - 8 Escuela de oficios
 - 9 B/que de viviendas p/estudiantes
 - 10 225 viviendas de 1,2 y 3 dormitorios.
 - 11 Nueva estación de tren
 - 12 Plaza 20 de Junio (existente)
- Vías FF.CC Belgrano Sur
- Senda Parque lineal público
- Senda peatonal y bicicleta
- Subdivision de lotes para vivienda

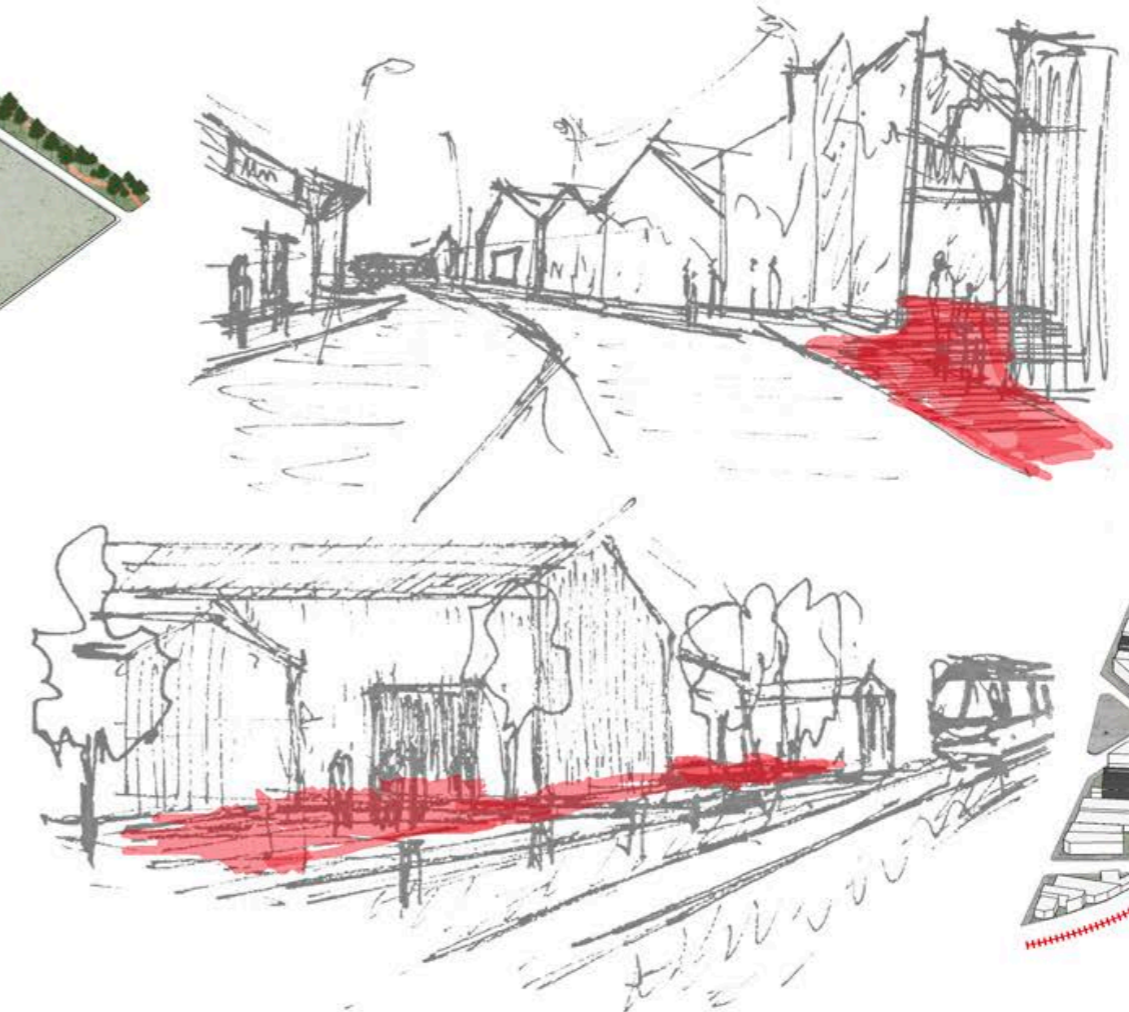
- Proyecto Reorganización de Zona Industrial

La idea de reorganizar la zona industrial es intensificar el uso en un área más acotada, reubicando algunas industrias que hoy en día se encuentran muy cerca o en medio de zonas residenciales. Esto además ayuda a la movilidad, ya que permite abrir más calles al río.

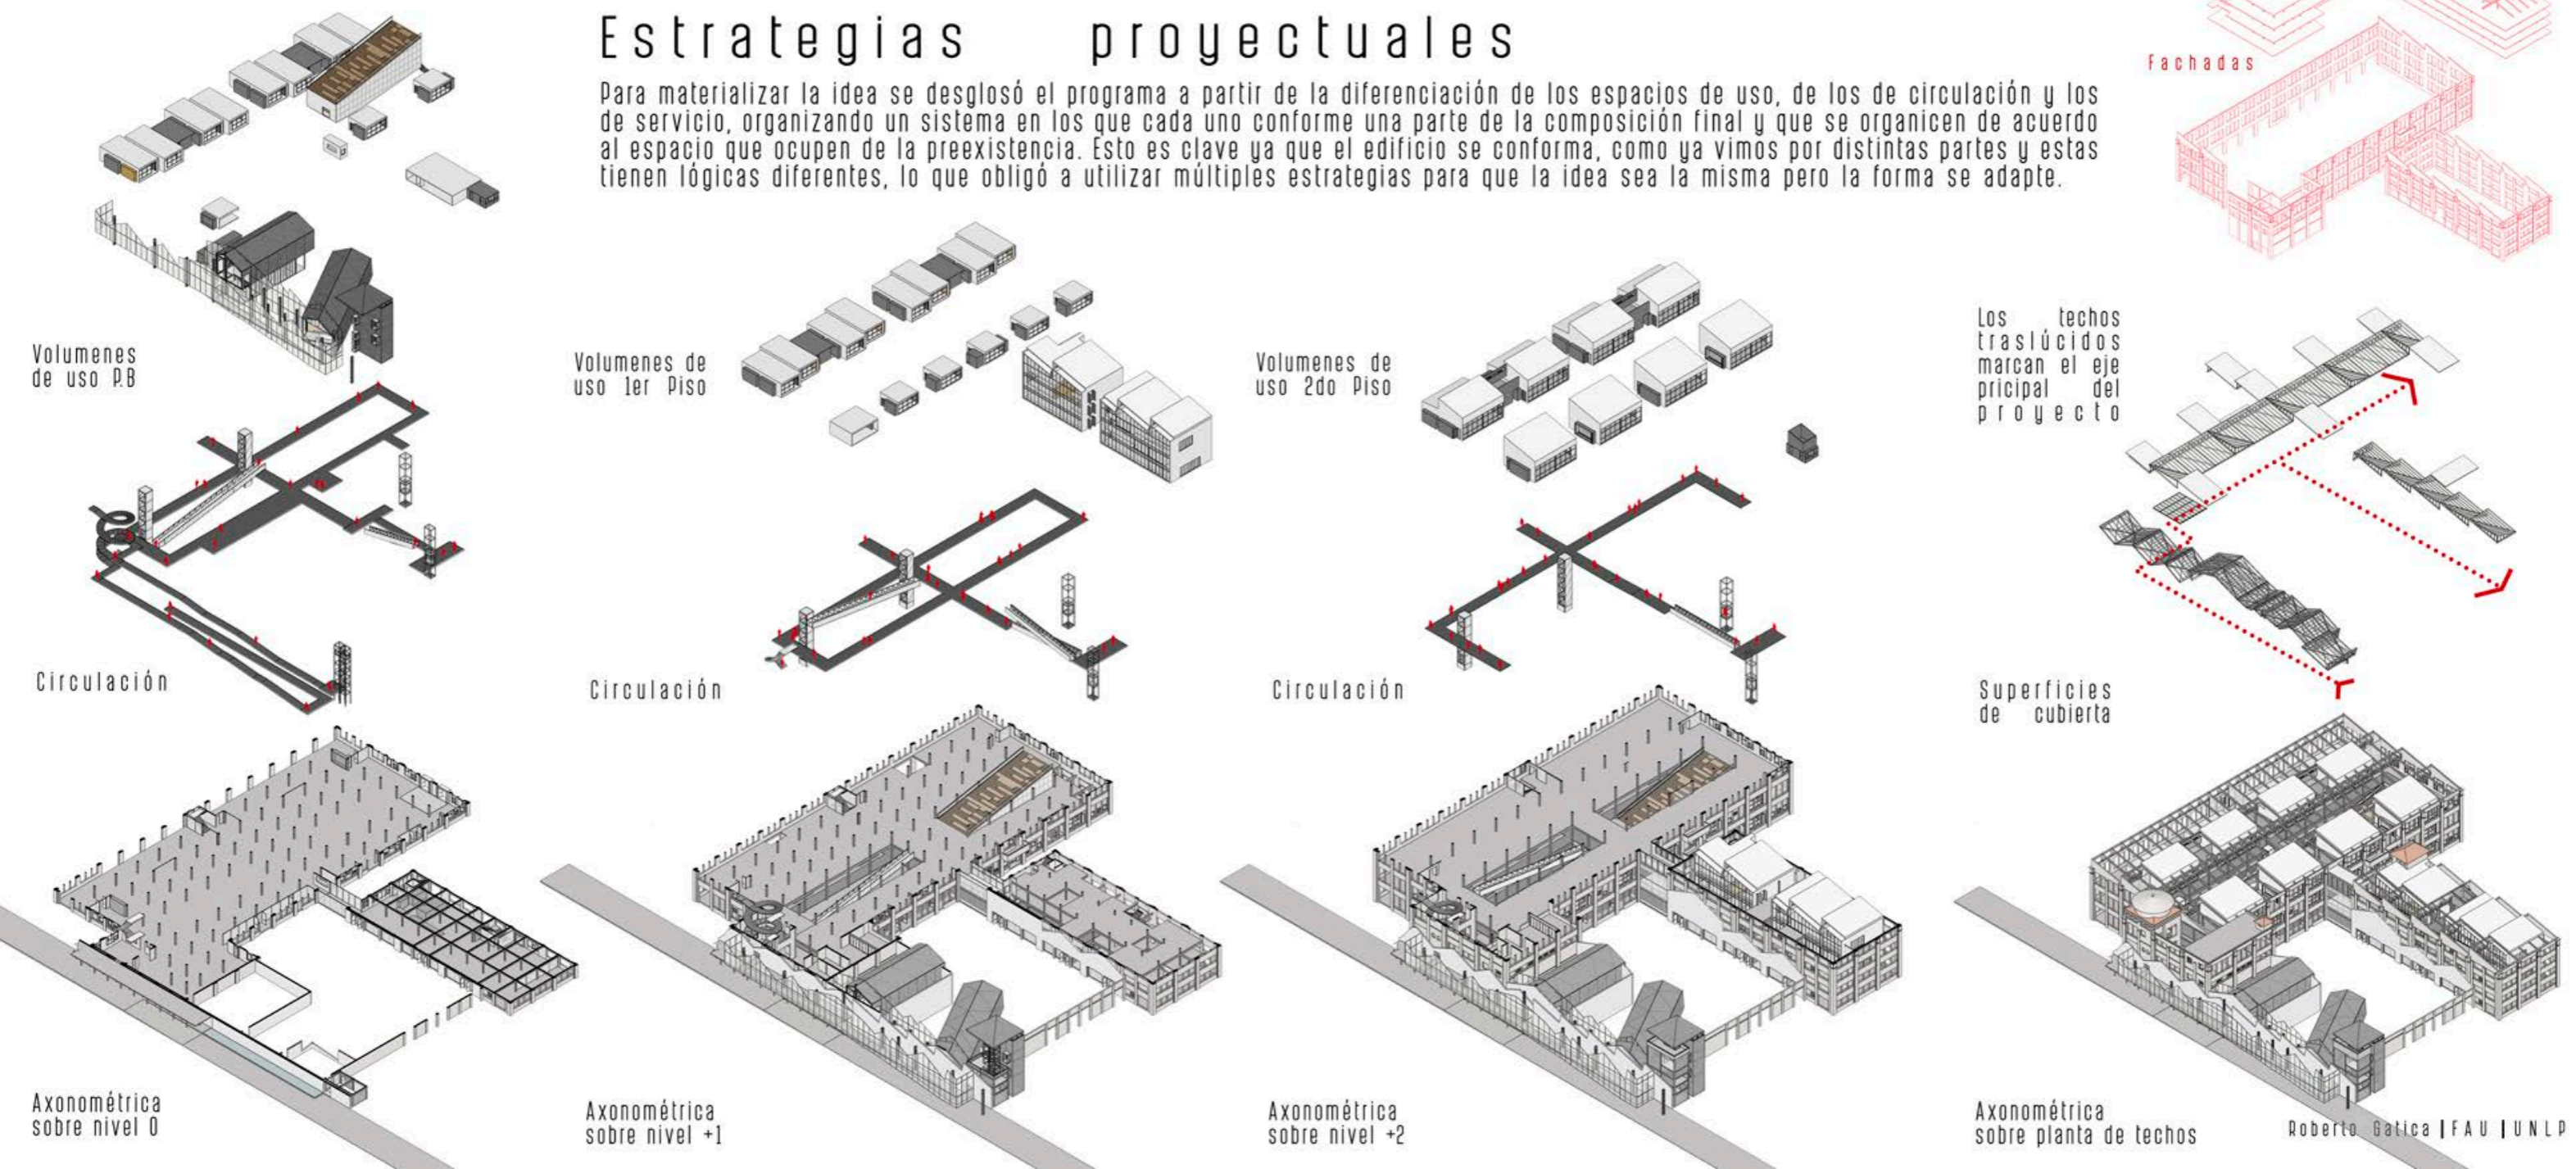
Estrategias proyectuales

Para materializar la idea se desglosó el programa a partir de la diferenciación de los espacios de uso, de los de circulación y los de servicio, organizando un sistema en los que cada uno conforme una parte de la composición final y que se organicen de acuerdo al espacio que ocupen de la preexistencia. Esto es clave ya que el edificio se conforma, como ya vimos por distintas partes y estas tienen lógicas diferentes, lo que obligó a utilizar múltiples estrategias para que la idea sea la misma pero la forma se adapte.

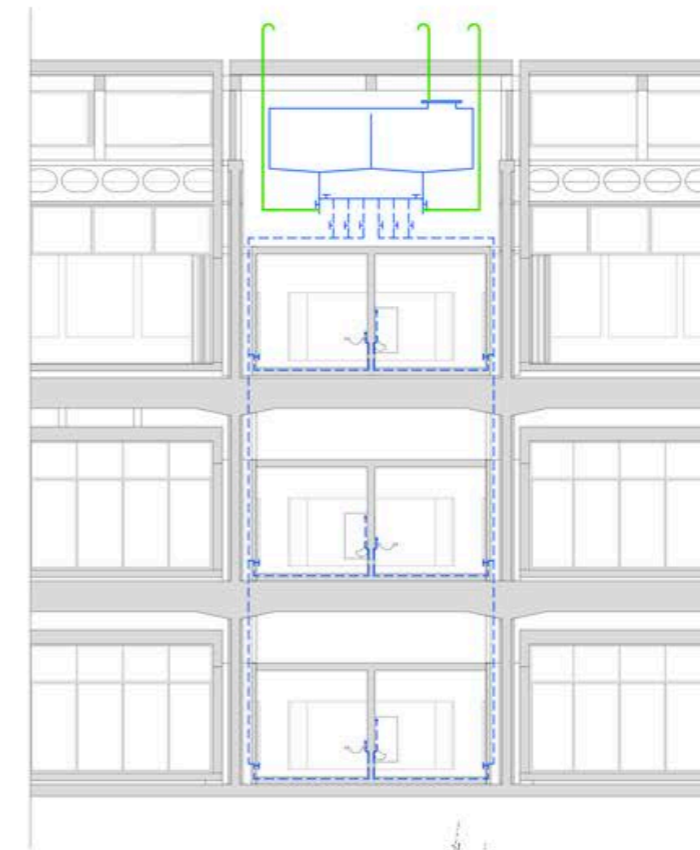
Para resolver el tema de las instalaciones se dispusieron varios lineamientos generales: por un lado está el de nuclear la zonas húmedas con el fin de evitar la menor cantidad de recorridos horizontales en los pisos; por otro lado el alojamiento de las cañerías está pensado de dos maneras, por un lado el recorrido dentro de las cajas el cual se piensa dentro de los componentes como cielorrasos, muros, muebles, etc. y por otro están las cañerías de distribución que van por los pasillos para lo que se pensó una bandeja colgada de la estructura a modo de cielorraso técnico, lo mismo cabe para la pasarelas, que con la misma lógica se elevan del suelo y permiten pasar instalaciones.

El sistema para provisión de agua es directo, los tanques de reserva se encuentran en el último nivel.

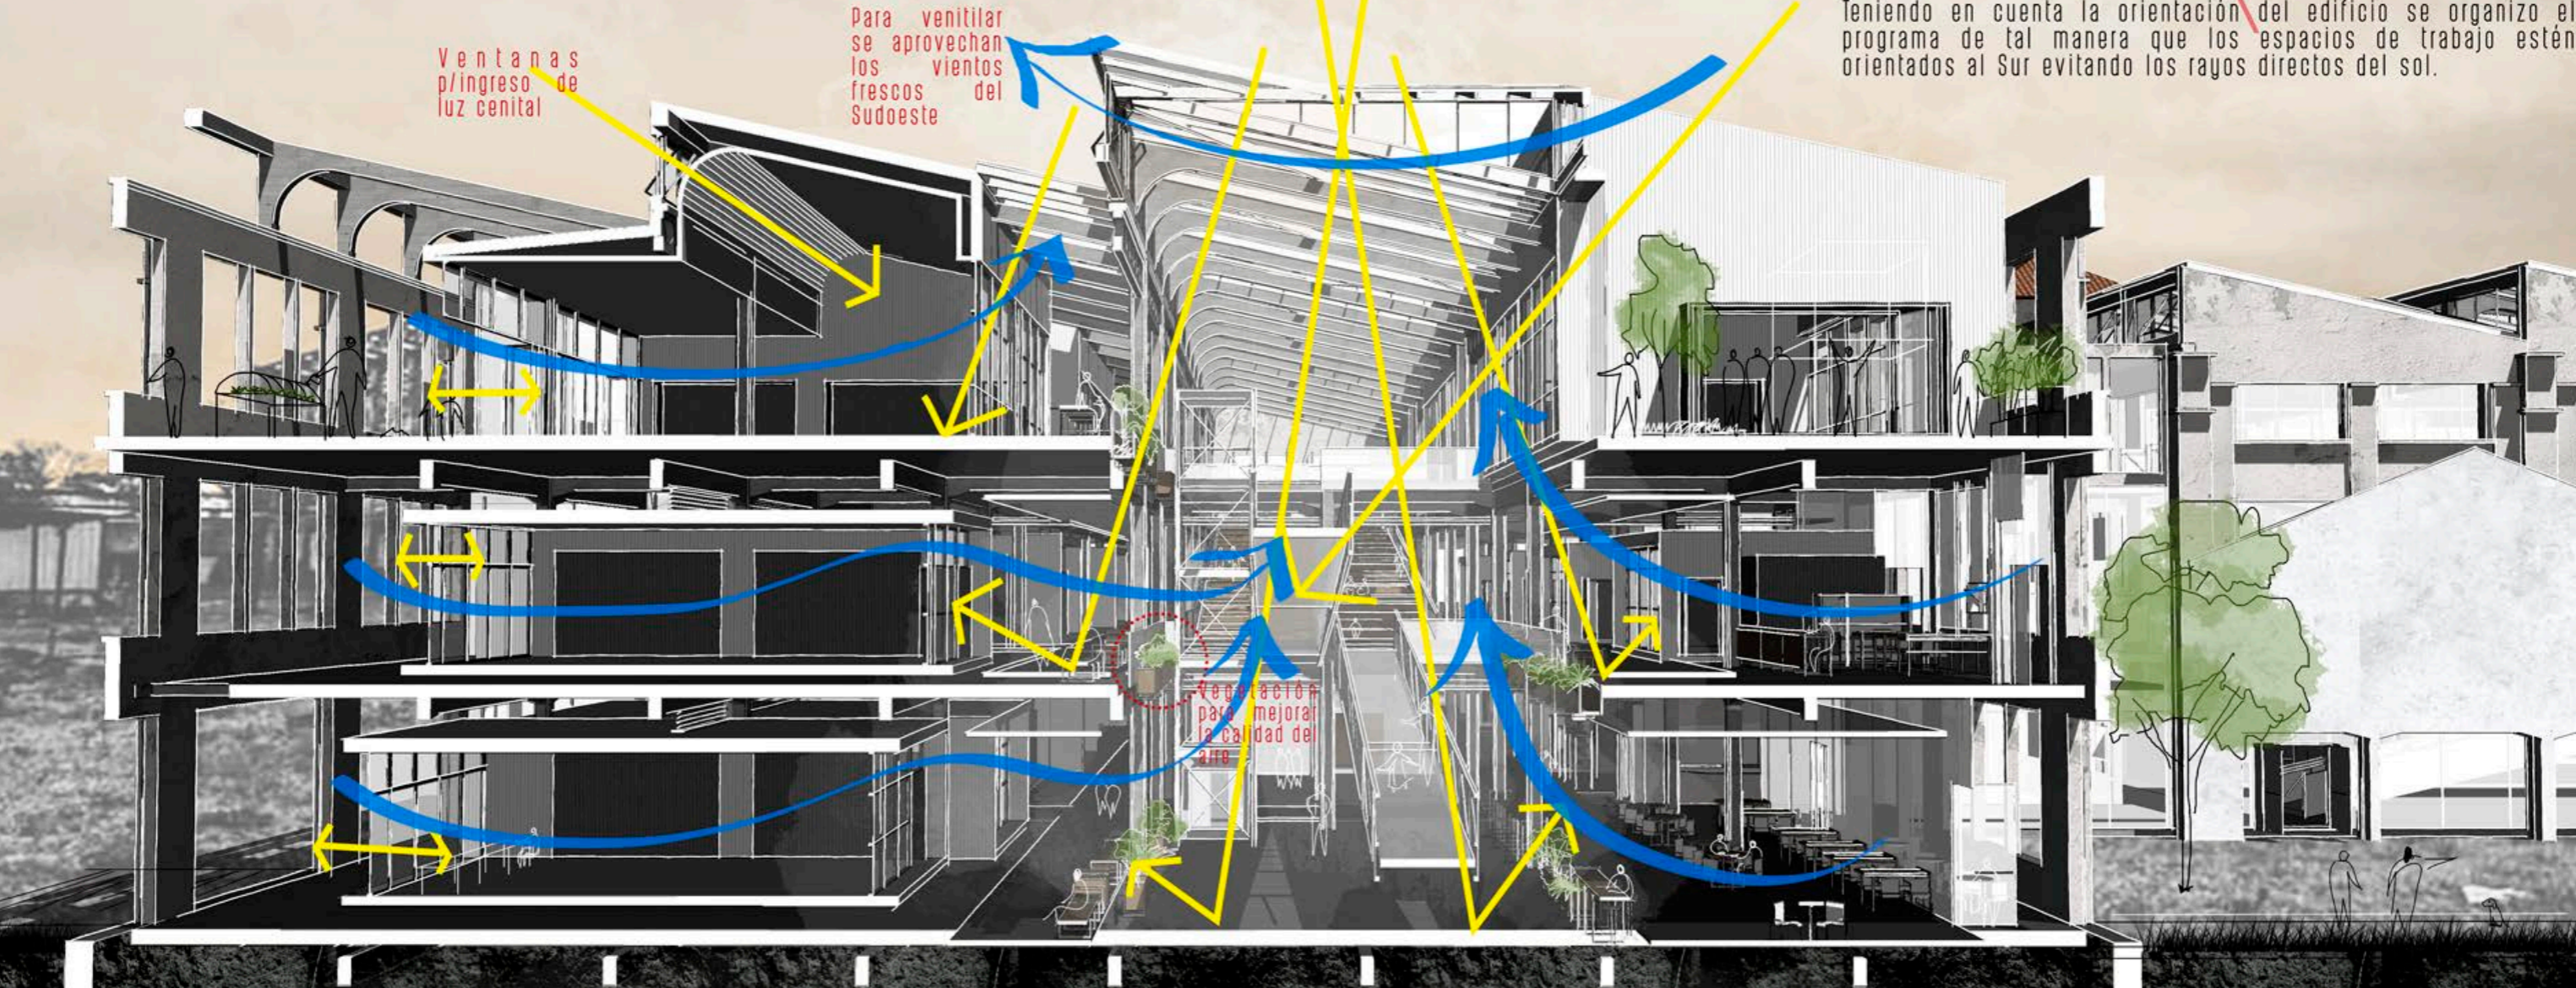
Ventanas p/ingreso de luz cenital

Para ventilar se aprovechan los vientos frescos del Sudoeste
