# Centro de extensión Universitaria y Formación laboral del Dique

**Título: "Centro de extensión Universitaria y Formación laboral del Dique".**

**Proyecto Final de Carrera**

**Facultad de Arquitectura y Urbanismo-Universidad Nacional de La Plata**

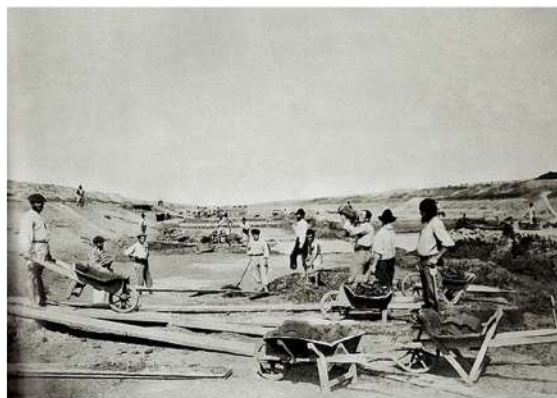
Construcción Puerto La Plata(año 1882)

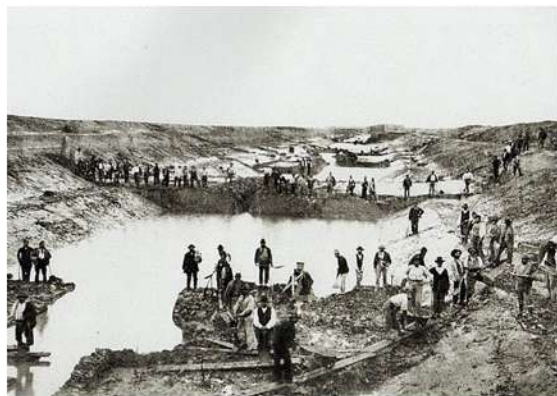
Construcción Puerto La Plata(año 1882)

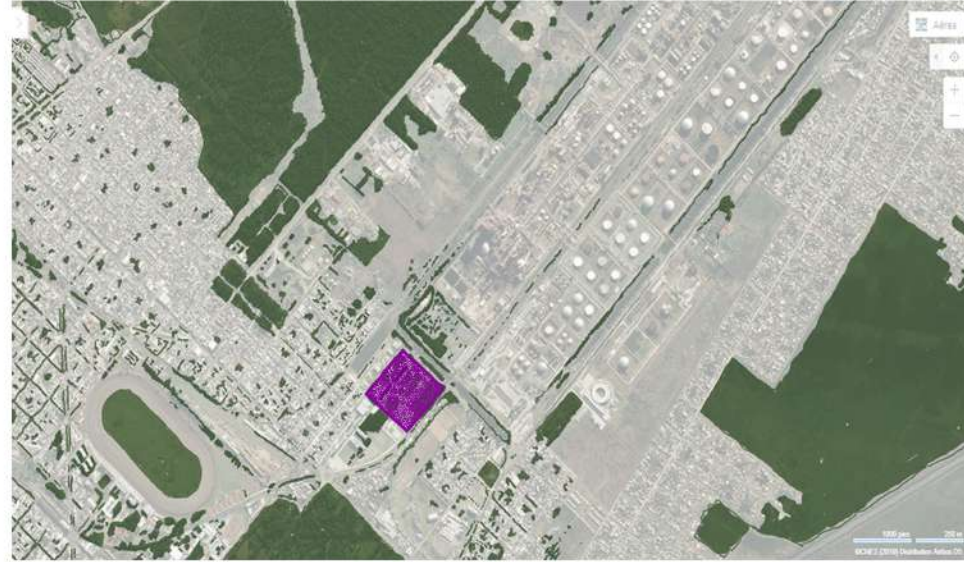
## Soporte natural

El análisis de las zonas con vegetación más intensa (y áreas verdes en interior de manzanas), nos muestra grandes espacios que disponen de gran cantidad de vegetación y árboles. Aún así, por ejemplo se puede observar que los interiores de manzana en La Plata muestran presencia de árboles, pero en el caso de Berisso y Ensenada, esto se vuelve menos presente. A excepción del Bosque platense, los grandes vacíos verdes que se observan no son de uso público. Sólo el parque del dique también presenta la condición de espacio de uso público. El predio muestra presencia de verde tanto en el interior del predio, como también en los bordes.

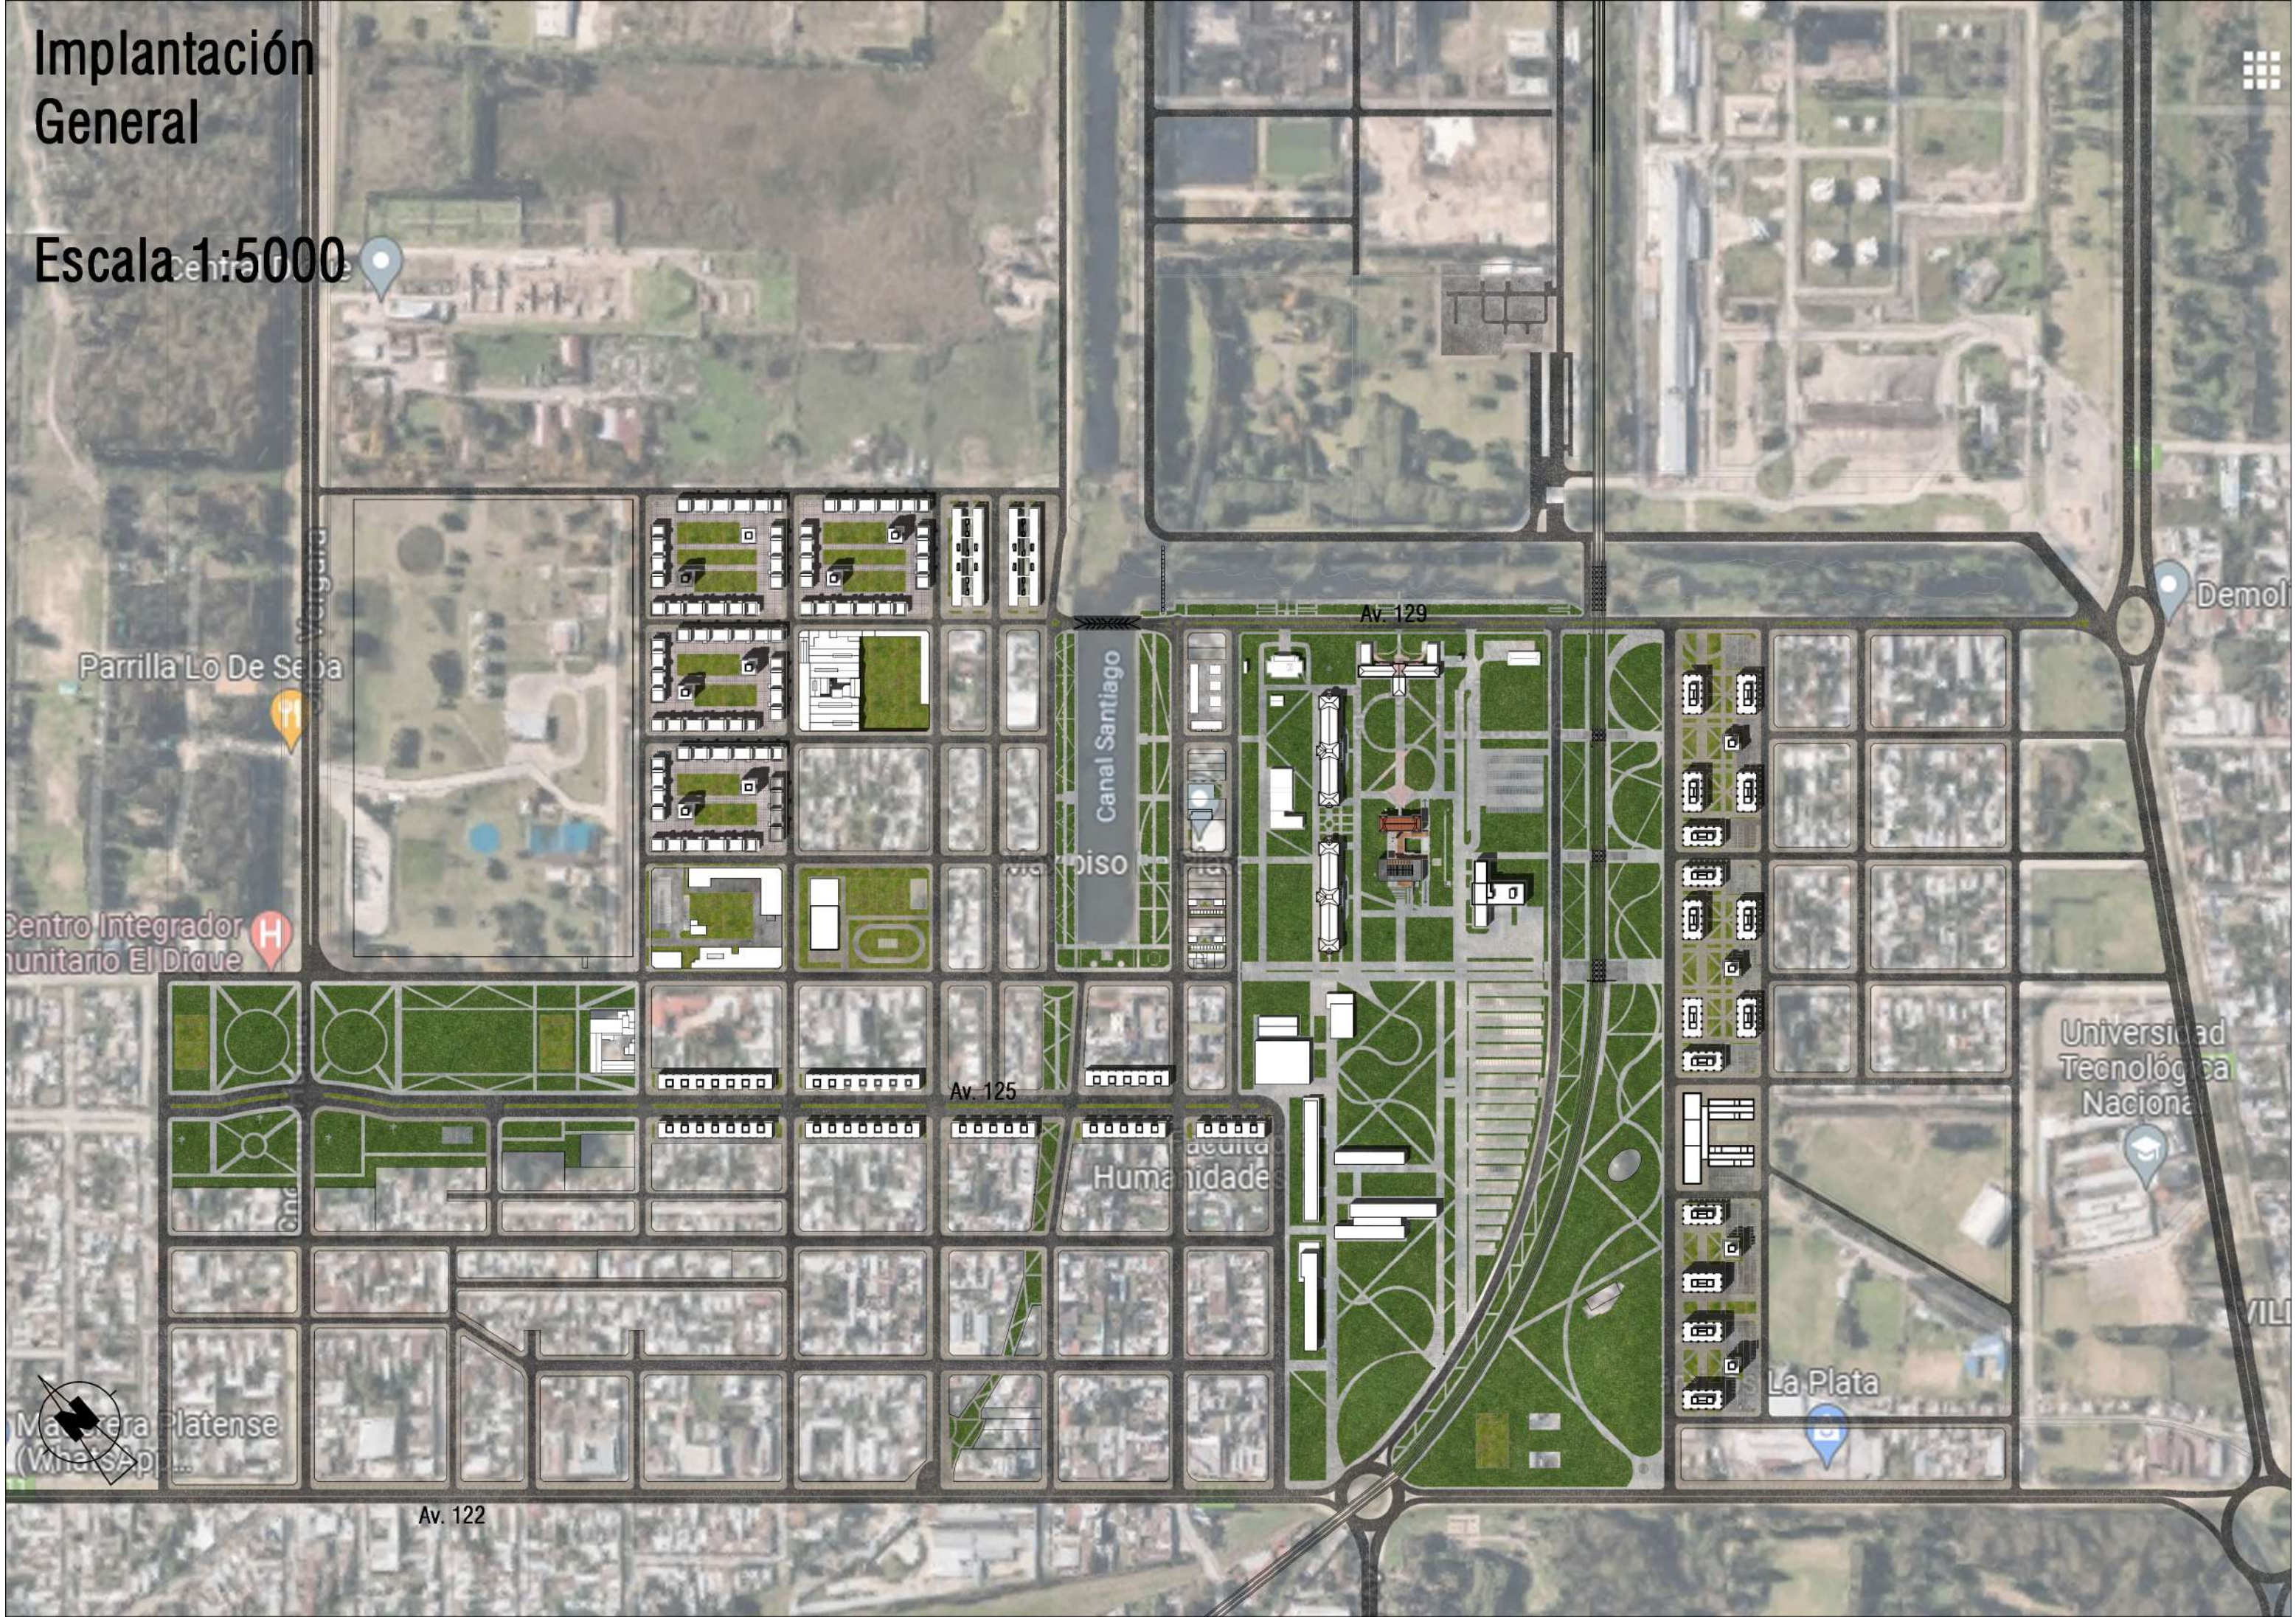
# Implantación General

Escala 1:5000

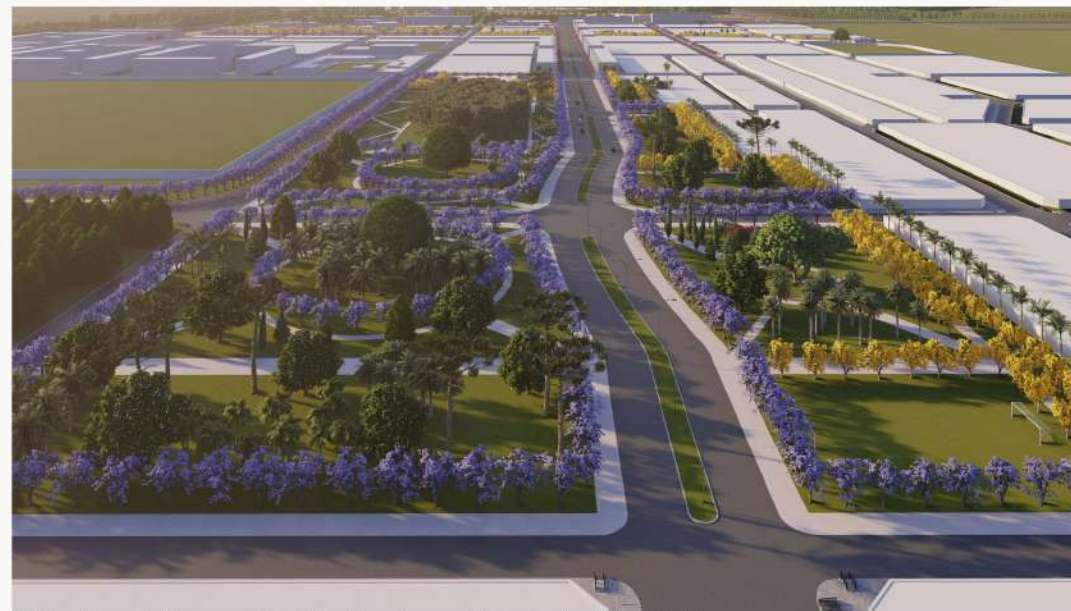
Vista aérea del Parque San Martín y la avenida principal (av. 125)

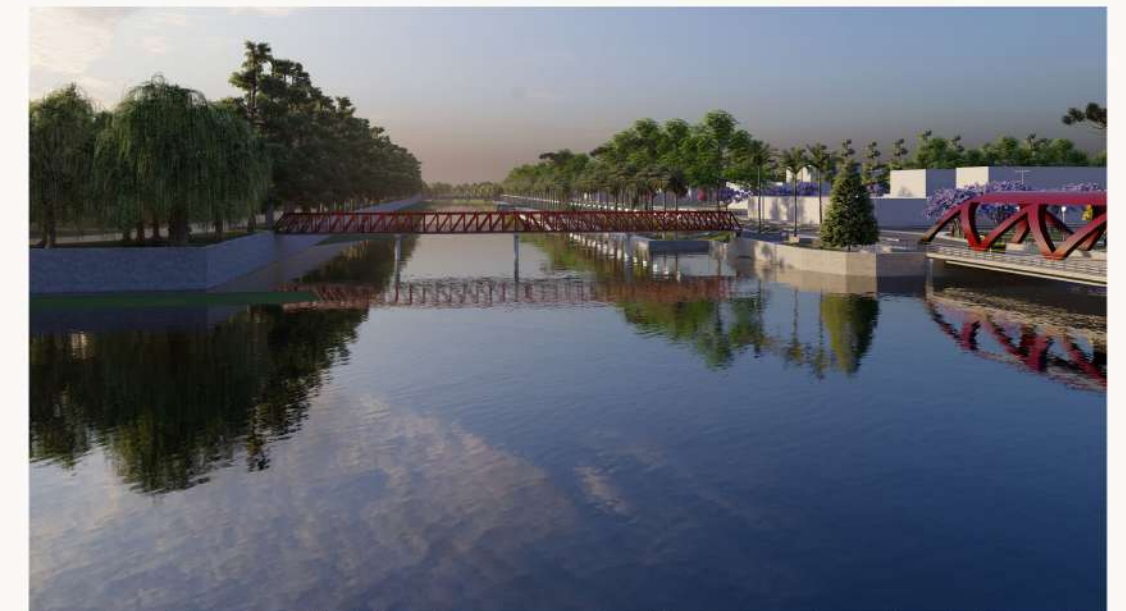
Vista aérea de la intersección del Canal Santiago y el Canal Oeste con su desarrollo paisajístico y la incorporación del nuevo puente sobre el Canal Santiago.

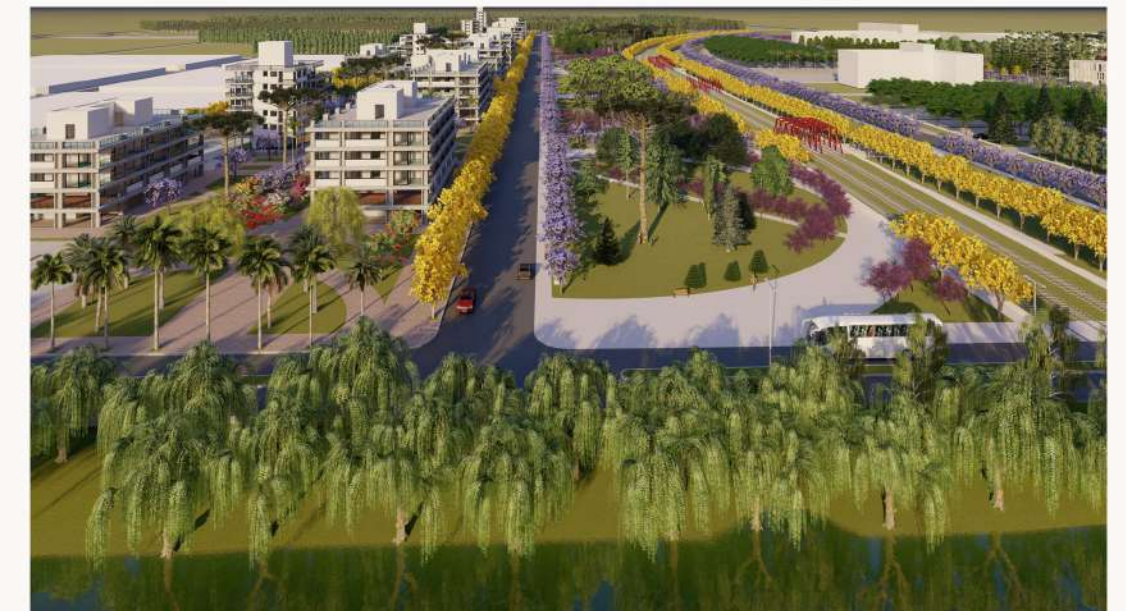
Vista aérea del completamiento urbano, con el nuevo Barrio Universitario con el Parque Universitario en frente, con la presencia del Canal Oeste frente ambas intervenciones urbanas.

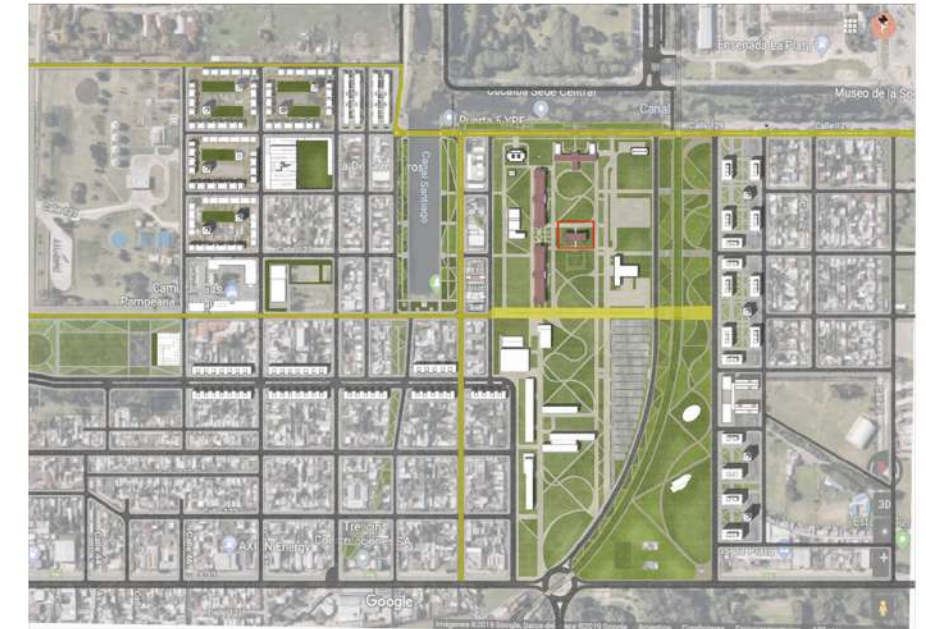
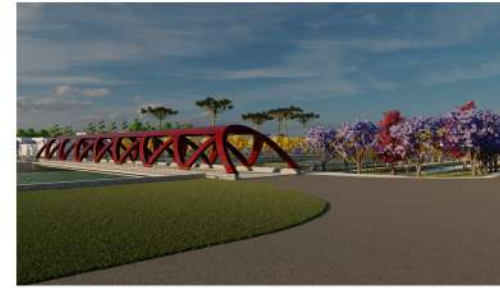
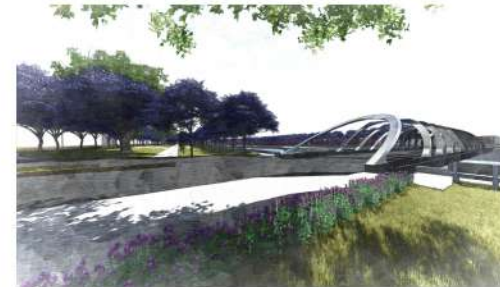
## Potenciar y prolongar avenidas principales

- Mejorar calzadas.
- Prolongar avenidas.
- Colocar luminarias.
- Agregar semáforos.
- Agregar puente y reparar los existentes.
- Extender calles.
- Agregar rampas en las veredas para mejorar la accesibilidad universal.
- Agregar paradas de colectivos.

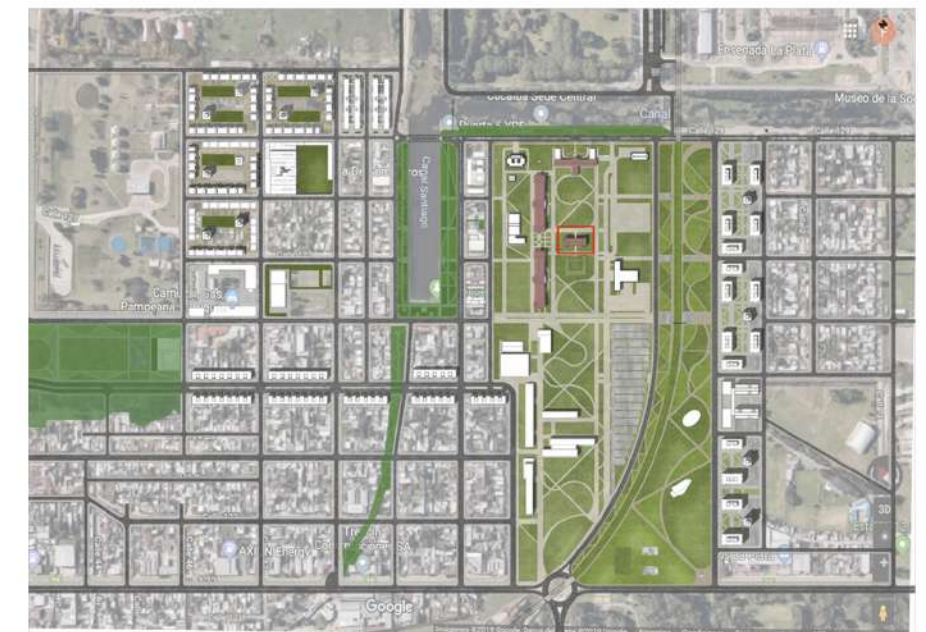
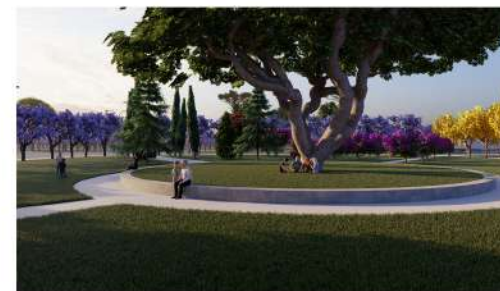
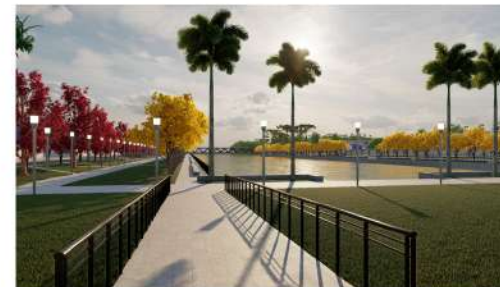
## Potenciar parques urbanos existentes y el dique

- Reparar y agregar equipamiento de parques urbanos existentes.
- Agregar arbolado.
- Agregar luminarias.
- Agregar senderos de circulación.
- Agregar rampas que permitan accesibilidad universal.
- Agregar señalización.
- Realizar tareas de saneamiento del Canal Santiago.

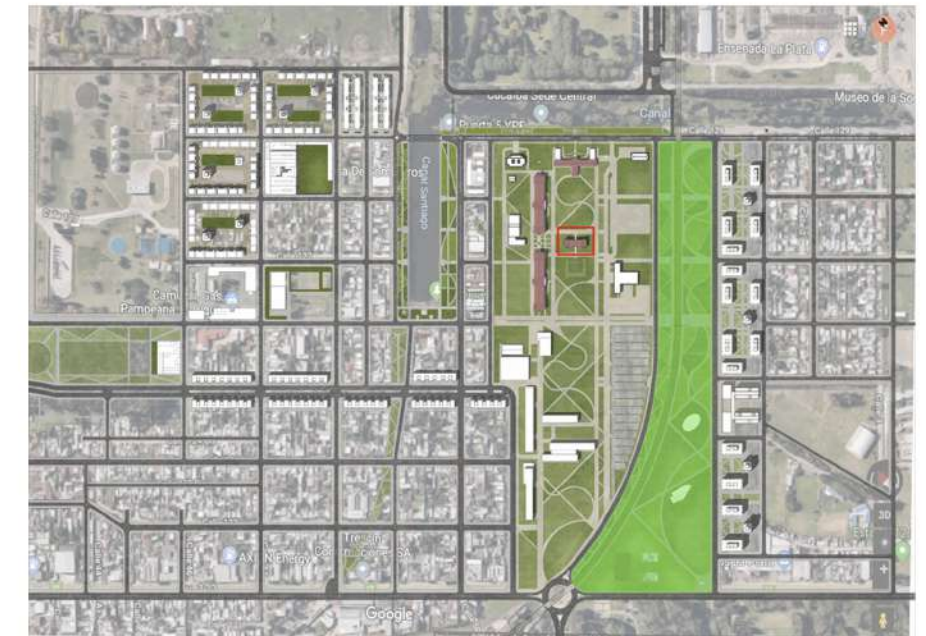
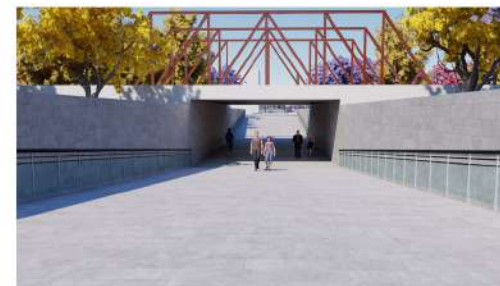
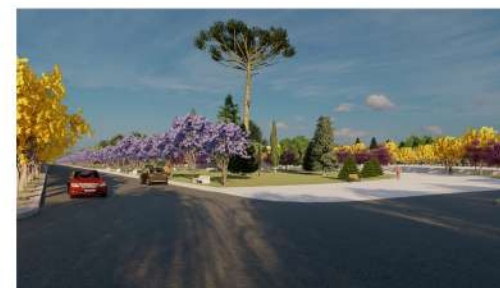
## Generar nuevos parques urbanos

- Crear un gran parque urbano que funcione de pulmón verde del barrio.
- Agregar senderos para caminar y andar en bicicleta.
- Colocar arbolado y equipamiento.
- Crear pasos bajo nivel para conectar ambos extremos del barrio.
- Resignificarlas vía del ferrocarril agregando equipamiento.

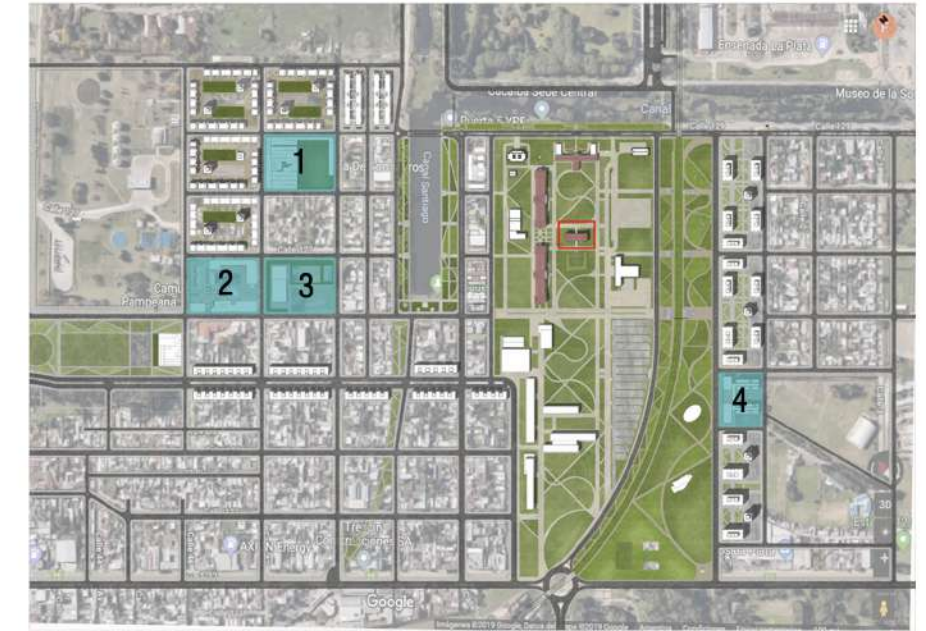
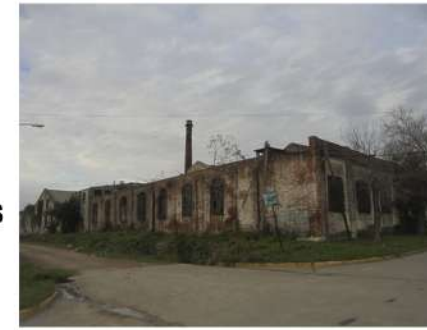
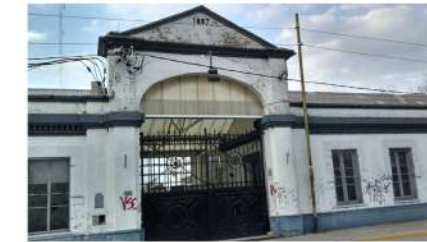
## Refuncionalizar edificios existentes y agregar equipamiento de uso público

- 1- Transformar la Fábrica de Sombreros en un Centro Cultural y Museo.
- 2- Convertir sede de Camuzzi en nuevo área de Mercado Barrial de uso vecinal.
- 3- Utilizar terrenos de Camuzzi para crear un Polideportivo para las instituciones educativas.
- 4- Agregar una nueva Escuela Secundaria .

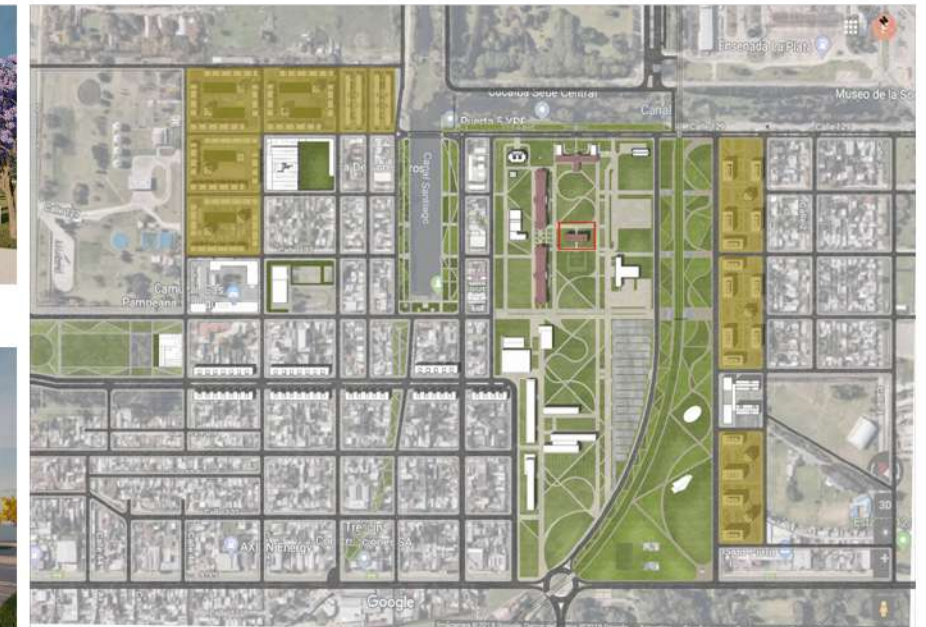
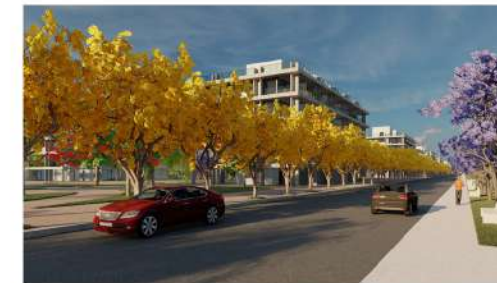
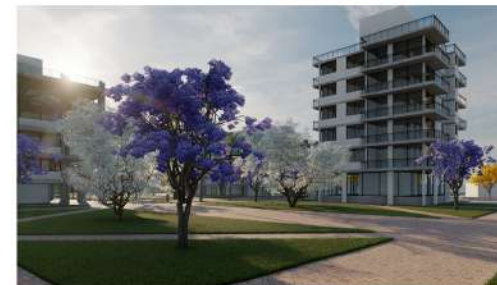
## Desarrollar un completamiento urbano

- Utilizar tierras vacantes para completamiento urbano.
- Agregar viviendas que permitan acceso a la vivienda para las personas viviendo en asentamientos informales.

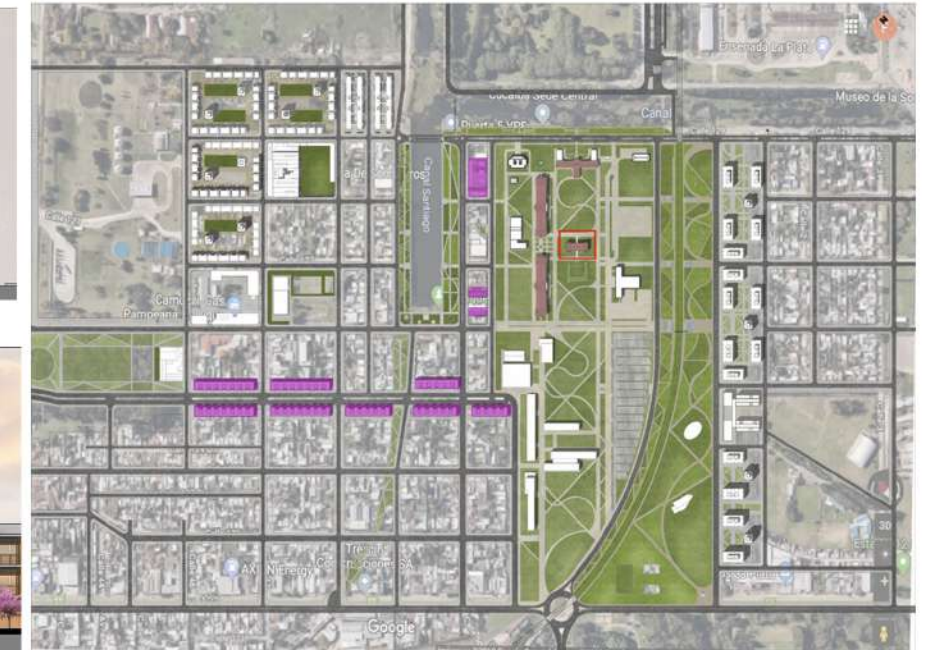
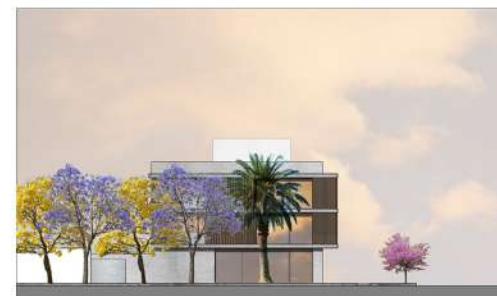
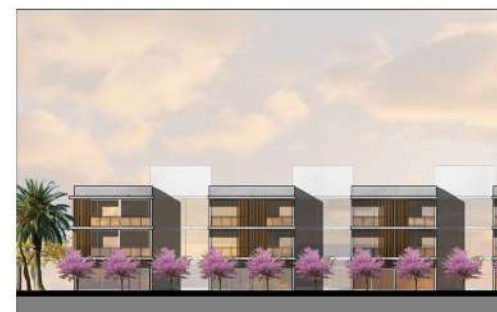
## Desarrollo de áreas de renovación urbana

- Utilizar terrenos de galpones abandonados y transformarlos en nuevas viviendas para estudiantes.
- Modificar edificios sobre avenida principal, extendiendo la altura a 3 niveles en total permitiendo transformar el nivel de vereda en locales comerciales y potenciar la avenida en un área comercial barrial.

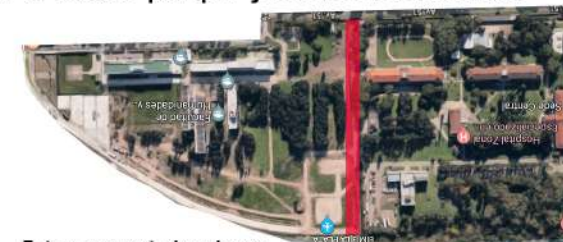
Generar avenida interna que comunique el Barrio con el futuro parque y sector residencial

- Esta propuesta involucra:
- Aumentar dimensiones de la calle existente en el predio y prolongarla de un extremo a otro de predio.
  - Completar la calle que contornean el perímetro del predio.
  - Colocar iluminación.
  - Colocar rampas de acceso en los extremos.

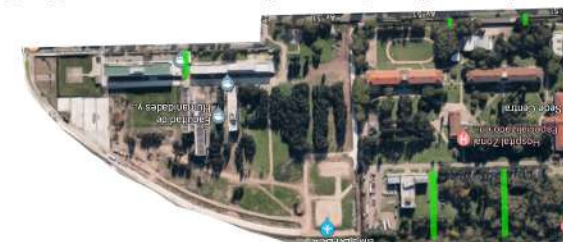
Agregar accesos al predio y espacio para estacionar.

- Esta propuesta involucra:
- Agregar más accesos disponibles al usuario que sean peatonales.
  - Agregar más espacio destinado para estacionamiento, pero que no provoque gran reducción de los sectores de parque.

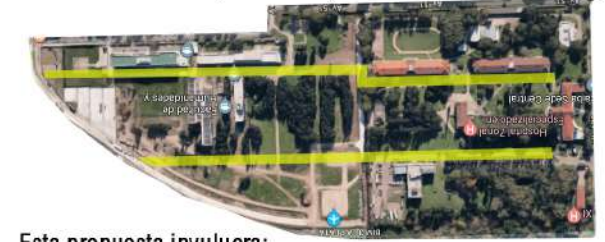
Generar dos grandes circulaciones principales que conecten los dos predios y formen uno solo

- Esta propuesta involucra:
- Modificar las circulaciones del sector Hospitalario y de la UNLP
  - Crear las dos calles principales, junto con nuevas calles secundarias.
  - Colocar luminarias en las circulaciones.
  - Colocar mobiliario de descanso.

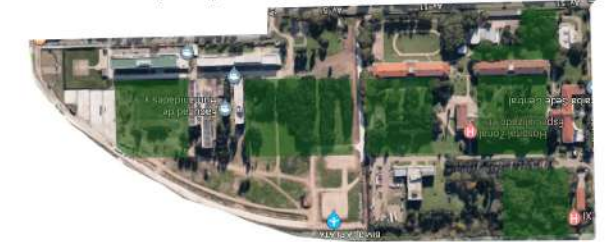
Potenciar parques y agregar vegetación .

- Esta propuesta involucra:
- Preservar árboles existentes.
  - Agregar árboles a sectores sin presencia de arbolado.
  - Reemplazar árboles en condición de deterioro.
  - Disponer de árboles para brindar sombra en los estacionamientos.
  - Agregar mobiliario en los parques.

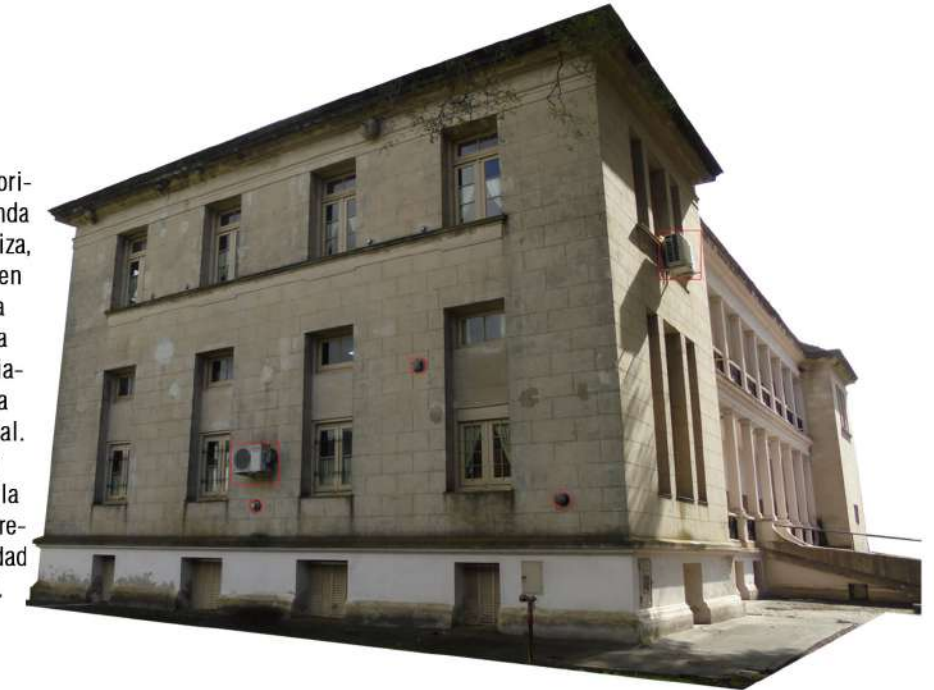
Al eliminar las ventanas originales, esta fachada brinda una imagen de torre maciza, donde sólo hay abertura en el sector más elevado. La ventana nueva comparada con la original es demasiado pequeña y no continúa con la modulación original. Como se puede observar pese a ser más moderna la ventana, es la que más presenta manchas de humedad en el marco de la misma.

La eliminación de las antiguas ventanas del edificio son de los cambios más fáciles de visualizar. Todo se reemplazó por una pequeña ventana, debiendo cubrir todo el espacio restante, generando así la principal destrucción de la simetría del edificio. Esto se repite en la fachada Sur del edificio. Al haberse construido después es muy notorio el cambio de color del muro.

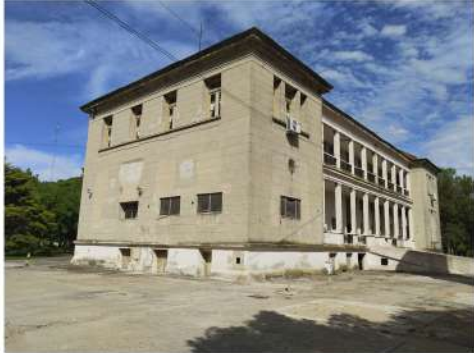
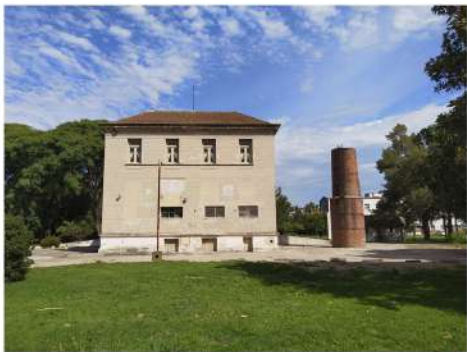
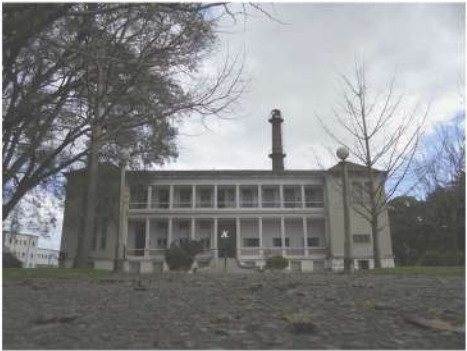
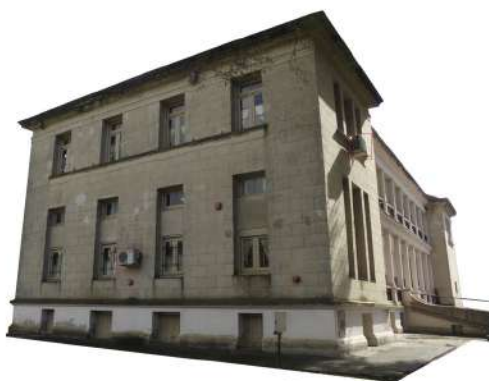
La preexistencia es un edificio neoclásico, utilizado en un momento para fines hospitalarios, el edificio actualmente debido a su estado de conservación mantiene bien sus rasgos neoclásicos originales.

El Ex Hospital Naval Río Santiago comparte los distintos rasgos distintivos de la arquitectura neoclásica, si observamos con atención el ex hospital se presenta como un edificio con dos grandes volúmenes macizos en los extremos, estos volúmenes se destacan por ser "cerrados", es decir por carecer de espacios abiertos de ingreso de luz (ventanas), generando visualmente el aspecto de torres con pequeñas ventanas en los extremos, también destacan por ser en la mayoría de los casos los sectores del edificio con mayor altitud. Si observamos como ejemplo la Villa Trissino, vemos como comparte muchas similitudes con la preexistencia, los grandes volúmenes, en este caso la coloración de la fachada, las columnas de la galerías frontales a la vista, las ornamentaciones y en especial la presencia de un basamento. Otro elemento fundamental a destacar es la simetría, cuando se observan las primeras imágenes de la preexistencia apenas construidas, se observaba que las ventanas en los volúmenes laterales eran iguales y permitían la conformación de un edificio simétrico, con las distintas modificaciones sufridas, este elemento distintivo se perdió.

Por último podemos destacar más en profundidad el uso de galerías en los frentes del edificio y la presencia de las columnas estructurales a la vista que cumplen además una función decorativa para ser presenciadas visualmente. Estas galerías se destacan por tener la circulación exterior, es decir la comunicación entre los volúmenes de los extremos se realiza por medio de galerías exteriores (a excepción del subsuelo). Esta condición se mantiene actualmente en la preexistencia elegida y por ejemplo la podemos apreciar en la Fábrica del Noble Conde Antonio Porto Barbarano, diseñada por Andrea Palladio. En conclusión, podemos decir que el ex hospital es una representación del Neoclasicismo y pese a la condición actual del edificio, la cual muestra abandono y deterioro, la realidad es que el edificio sigue manteniendo sus rasgos neoclásicos y algunos de los que se perdieron pueden volver a tenerse si se realiza un trabajo de restauración y conservación.

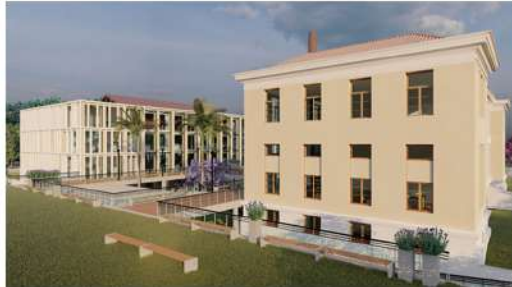
Volúmenes cerrados

Caracterizados por ser volúmenes "pesados", "cerrados", con menor cantidad de ventanas, tanto en la preexistencia como en el edificio nuevo se ubican en los extremos, aunque difieren en las funciones que abarcan. En la preexistencia con funciones más educativas y administrativas, mientras que en el edificio nuevo, con funciones más de servicio.

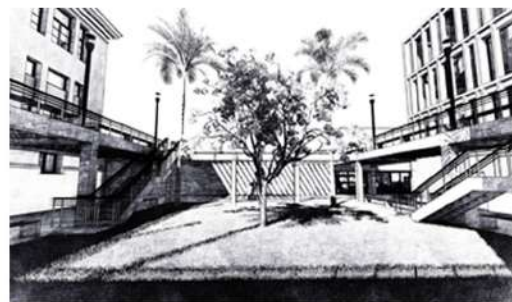
Patio

Representa un área de descanso y de presencia de vegetación dentro del conjunto edilicio, Introduciendo el entorno natural al edificio. Además cumple con el rol de permitir el ingreso de luz natural a las circulaciones exteriores del nivel inferior y funciona como articulador de edificios.

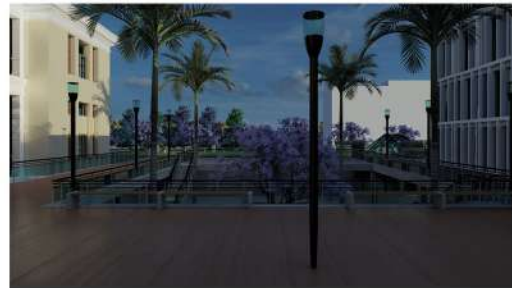
Terraza central

Terraza Accesible. Cumple el rol fundamental de nexo de unión de todos los edificios participantes del lugar ( preexistencia, edificio educativo, auditorio). Además cumple un rol de área de descanso exterior.

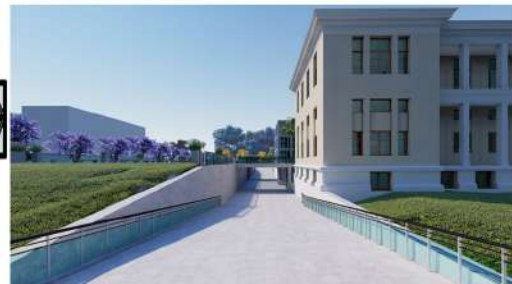
Rampas Exteriores

Como pauta fundamental del proyecto, las edificaciones correspondientes deben cumplir con las condiciones de accesibilidad. Por tal motivo todos los accesos son por medio de rampas, además que en el interior también se cumple para el acceso a los distintos niveles.

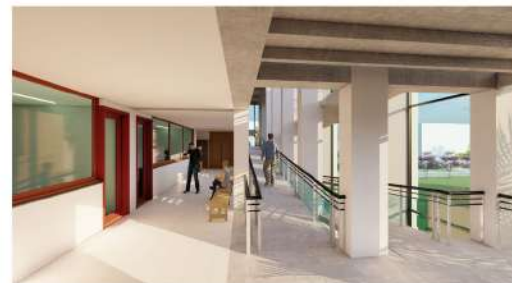
Rampas Interiores

Módulo extra de circulación e iluminación natural. Se destaca por presentar un volumen vidriado y continua en el auditorio, donde se ubica en la terraza verde una cubierta vidriada, que brinda iluminación cenital al interior. En el edificio nuevo cumple el rol fundamental de ubicar las rampas que comunican todos los niveles, brindando accesibilidad universal a todas las áreas del edificio.

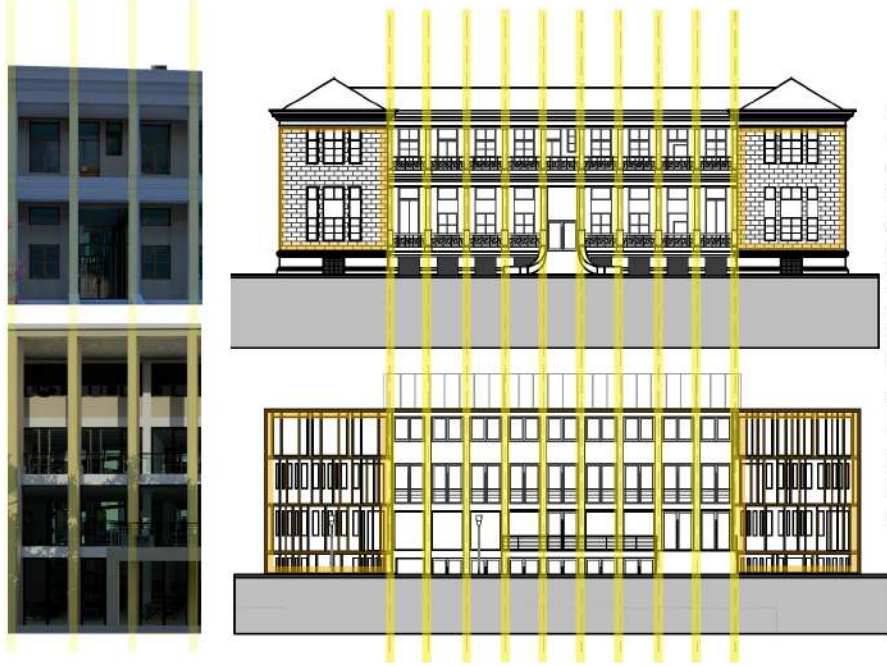
Lenguaje y Composición

El nuevo edificio utiliza el lenguaje de las columnas centrales libres a la vista, con dos volúmenes casi sin aberturas en los laterales. De esta manera visualmente los 2 edificios se componen de la misma cantidad de columnas y distanciadas de la misma manera, lo cual es visible en las fachadas. Con esto se busca continuar con el misma tipología edilicia. En ambos edificios podemos visualizar que se componen por galerías exteriores generadas por el sistema de columnas, logrando en ambos casos una circulación exterior, aunque en el edificio nuevo también cumple con un rol de expansión y sector de descanso.

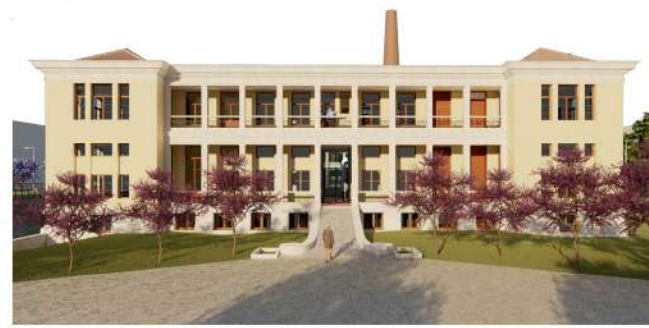
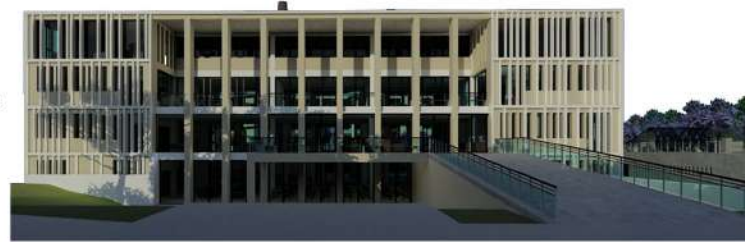
## Coloración

El nuevo edificio posee una coloración de los muros exteriores que busca emular la coloración de la preexistencia, buscando un lenguaje de continuidad material entre ambos edificios. Además la continuidad del sistema de columnas como eje de diseño permite leer que ambos edificios comparten un mismo lenguaje.

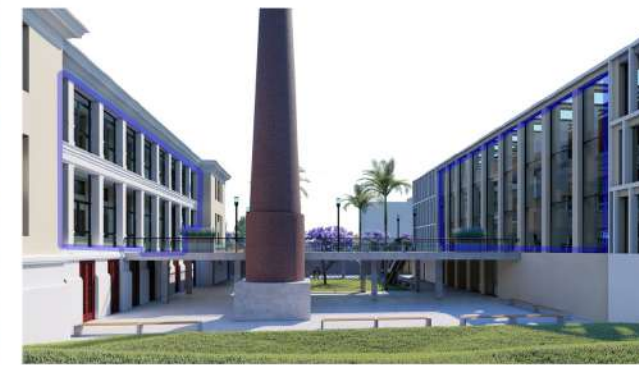
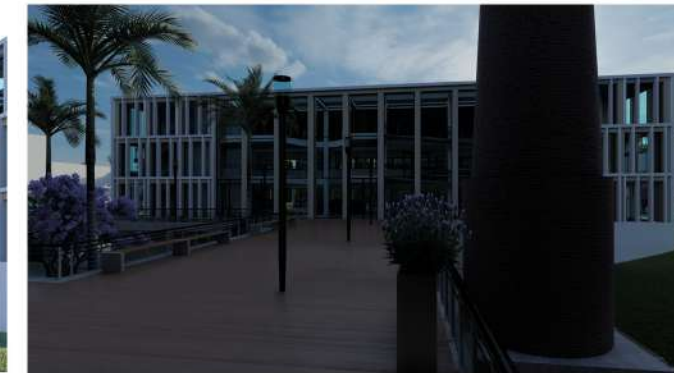
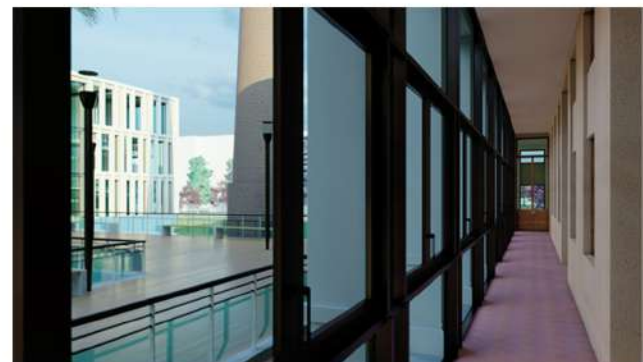
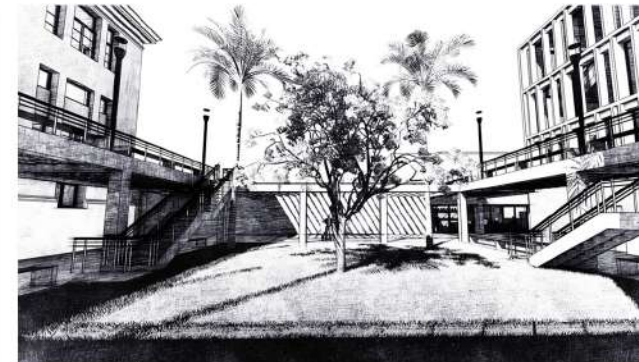
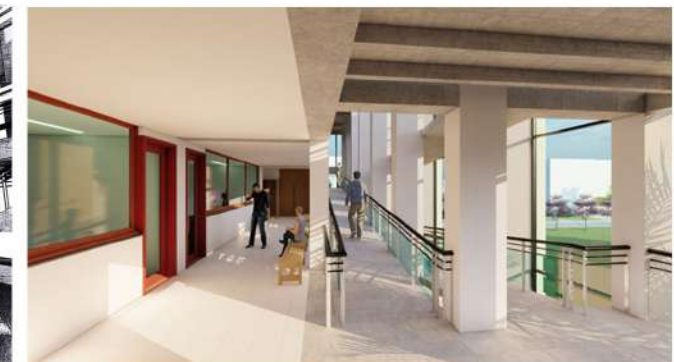
Entre los dos edificios enfrentados se trabaja un lenguaje de fachadas vidriadas con vista al claustro, que presenta un patio interno, la icónica chimenea y una terraza accesible que funciona de nexo entre edificios en el primer nivel y semicubierto en el nivel subsuelo. Buscando obtener la mejor visual hacia el patio, y en la búsqueda de aprovechar al máximo la iluminación natural del interior de ambos edificios, es que se lleva a cabo la propuesta de diseño de fachadas vidriadas. En La Preexistencia además, forma parte de una propuesta de cerrar un sector del edificio, para proteger las circulaciones de la intemperie, de esta manera proteger de las lluvias y vientos, además cerrando el edificio se permite conseguir una mejoría desde el aspecto de la protección climática de las áreas interiores del edificio.
