# Centro de extensión Universitaria y Formación laboral del Dique

**Título: "Centro de extensión Universitaria y Formación laboral del Dique".**

**Proyecto Final de Carrera**

**Facultad de Arquitectura y Urbanismo-Universidad Nacional de La Plata**

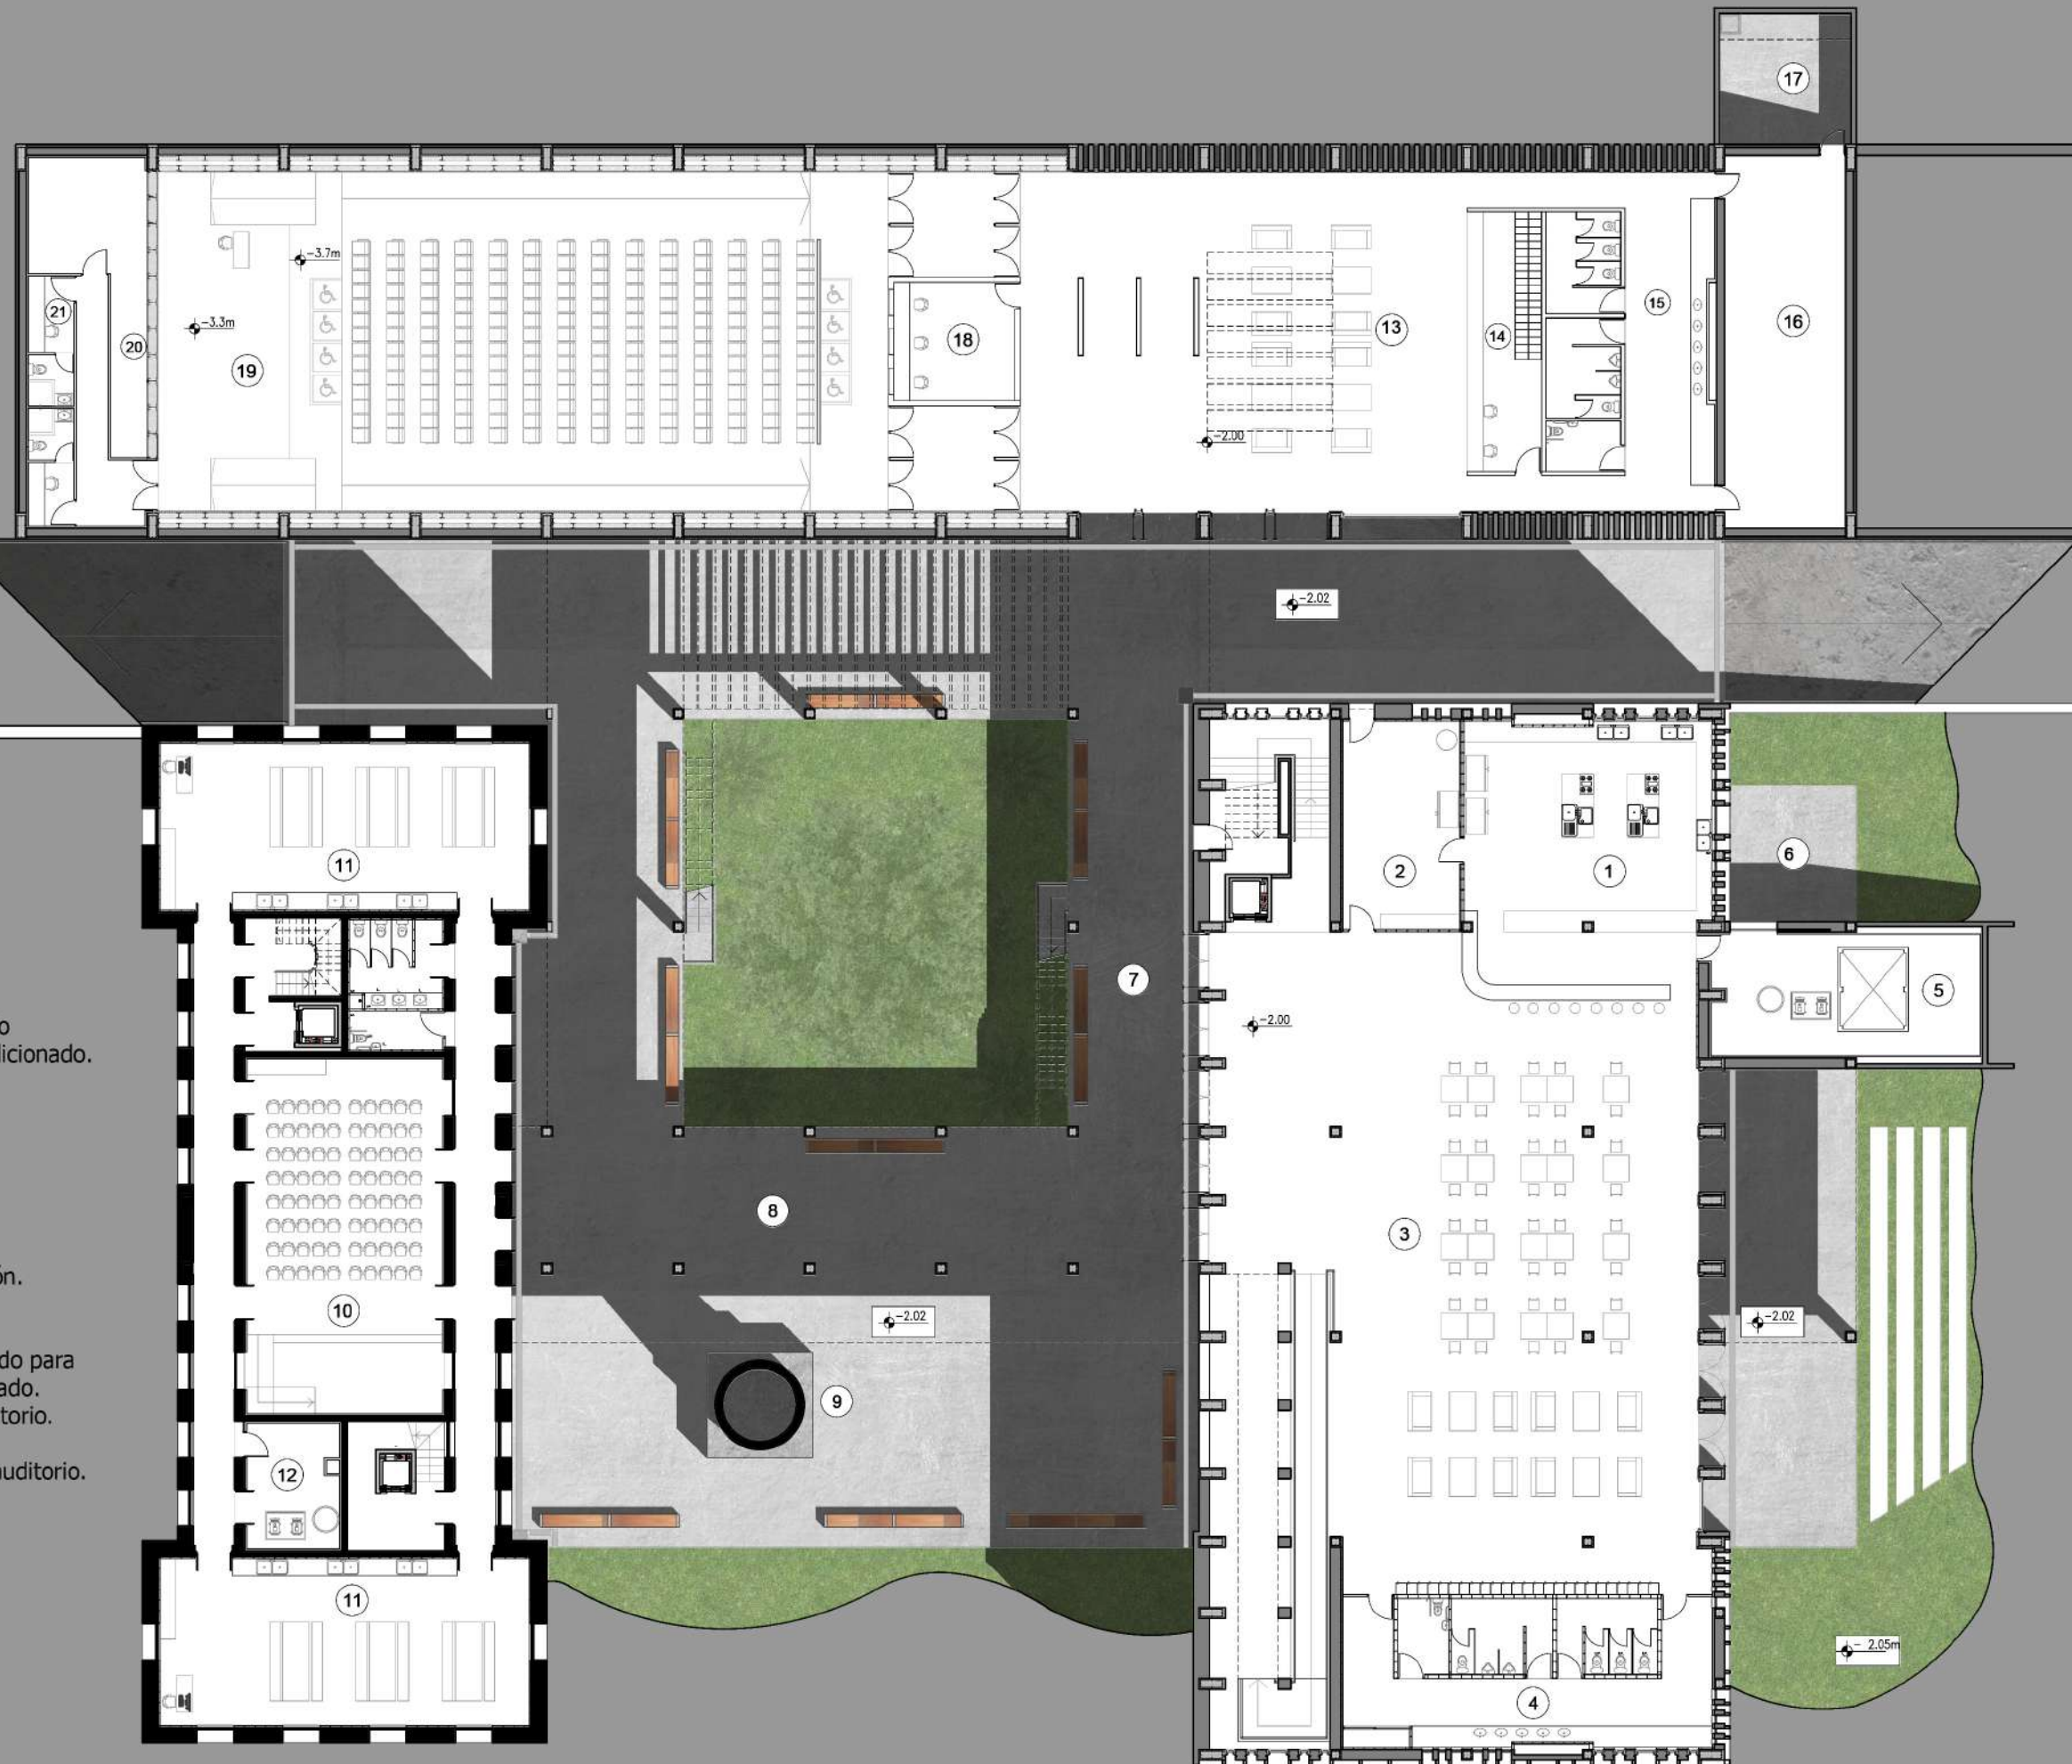
# Planta de Subsuelo

- 1- Cocina.
- 2- Déposito.
- 3- Comedor.
- 4- Sanitarios.
- 5- Sala de máquinas.
- 6- Sector exterior reservado para equipos de aire acondicionado.
- 7- Galería interior.
- 8- Galería exterior.
- 9- Chimenea Histórica.
- 10- Salón de actos.
- 11- Laboratorio.
- 12- Sala de máquinas.
- 13- Foyer.
- 14- Guardarropas y atención.
- 15- Sanitarios.
- 16- Sala de Máquinas.
- 17- Sector exterior reservado para equipos de aire acondicionado.
- 18- Sala de control de auditorio.
- 19- Auditorio.
- 20- Sala de máquinas del auditorio.
- 21- Camerines.

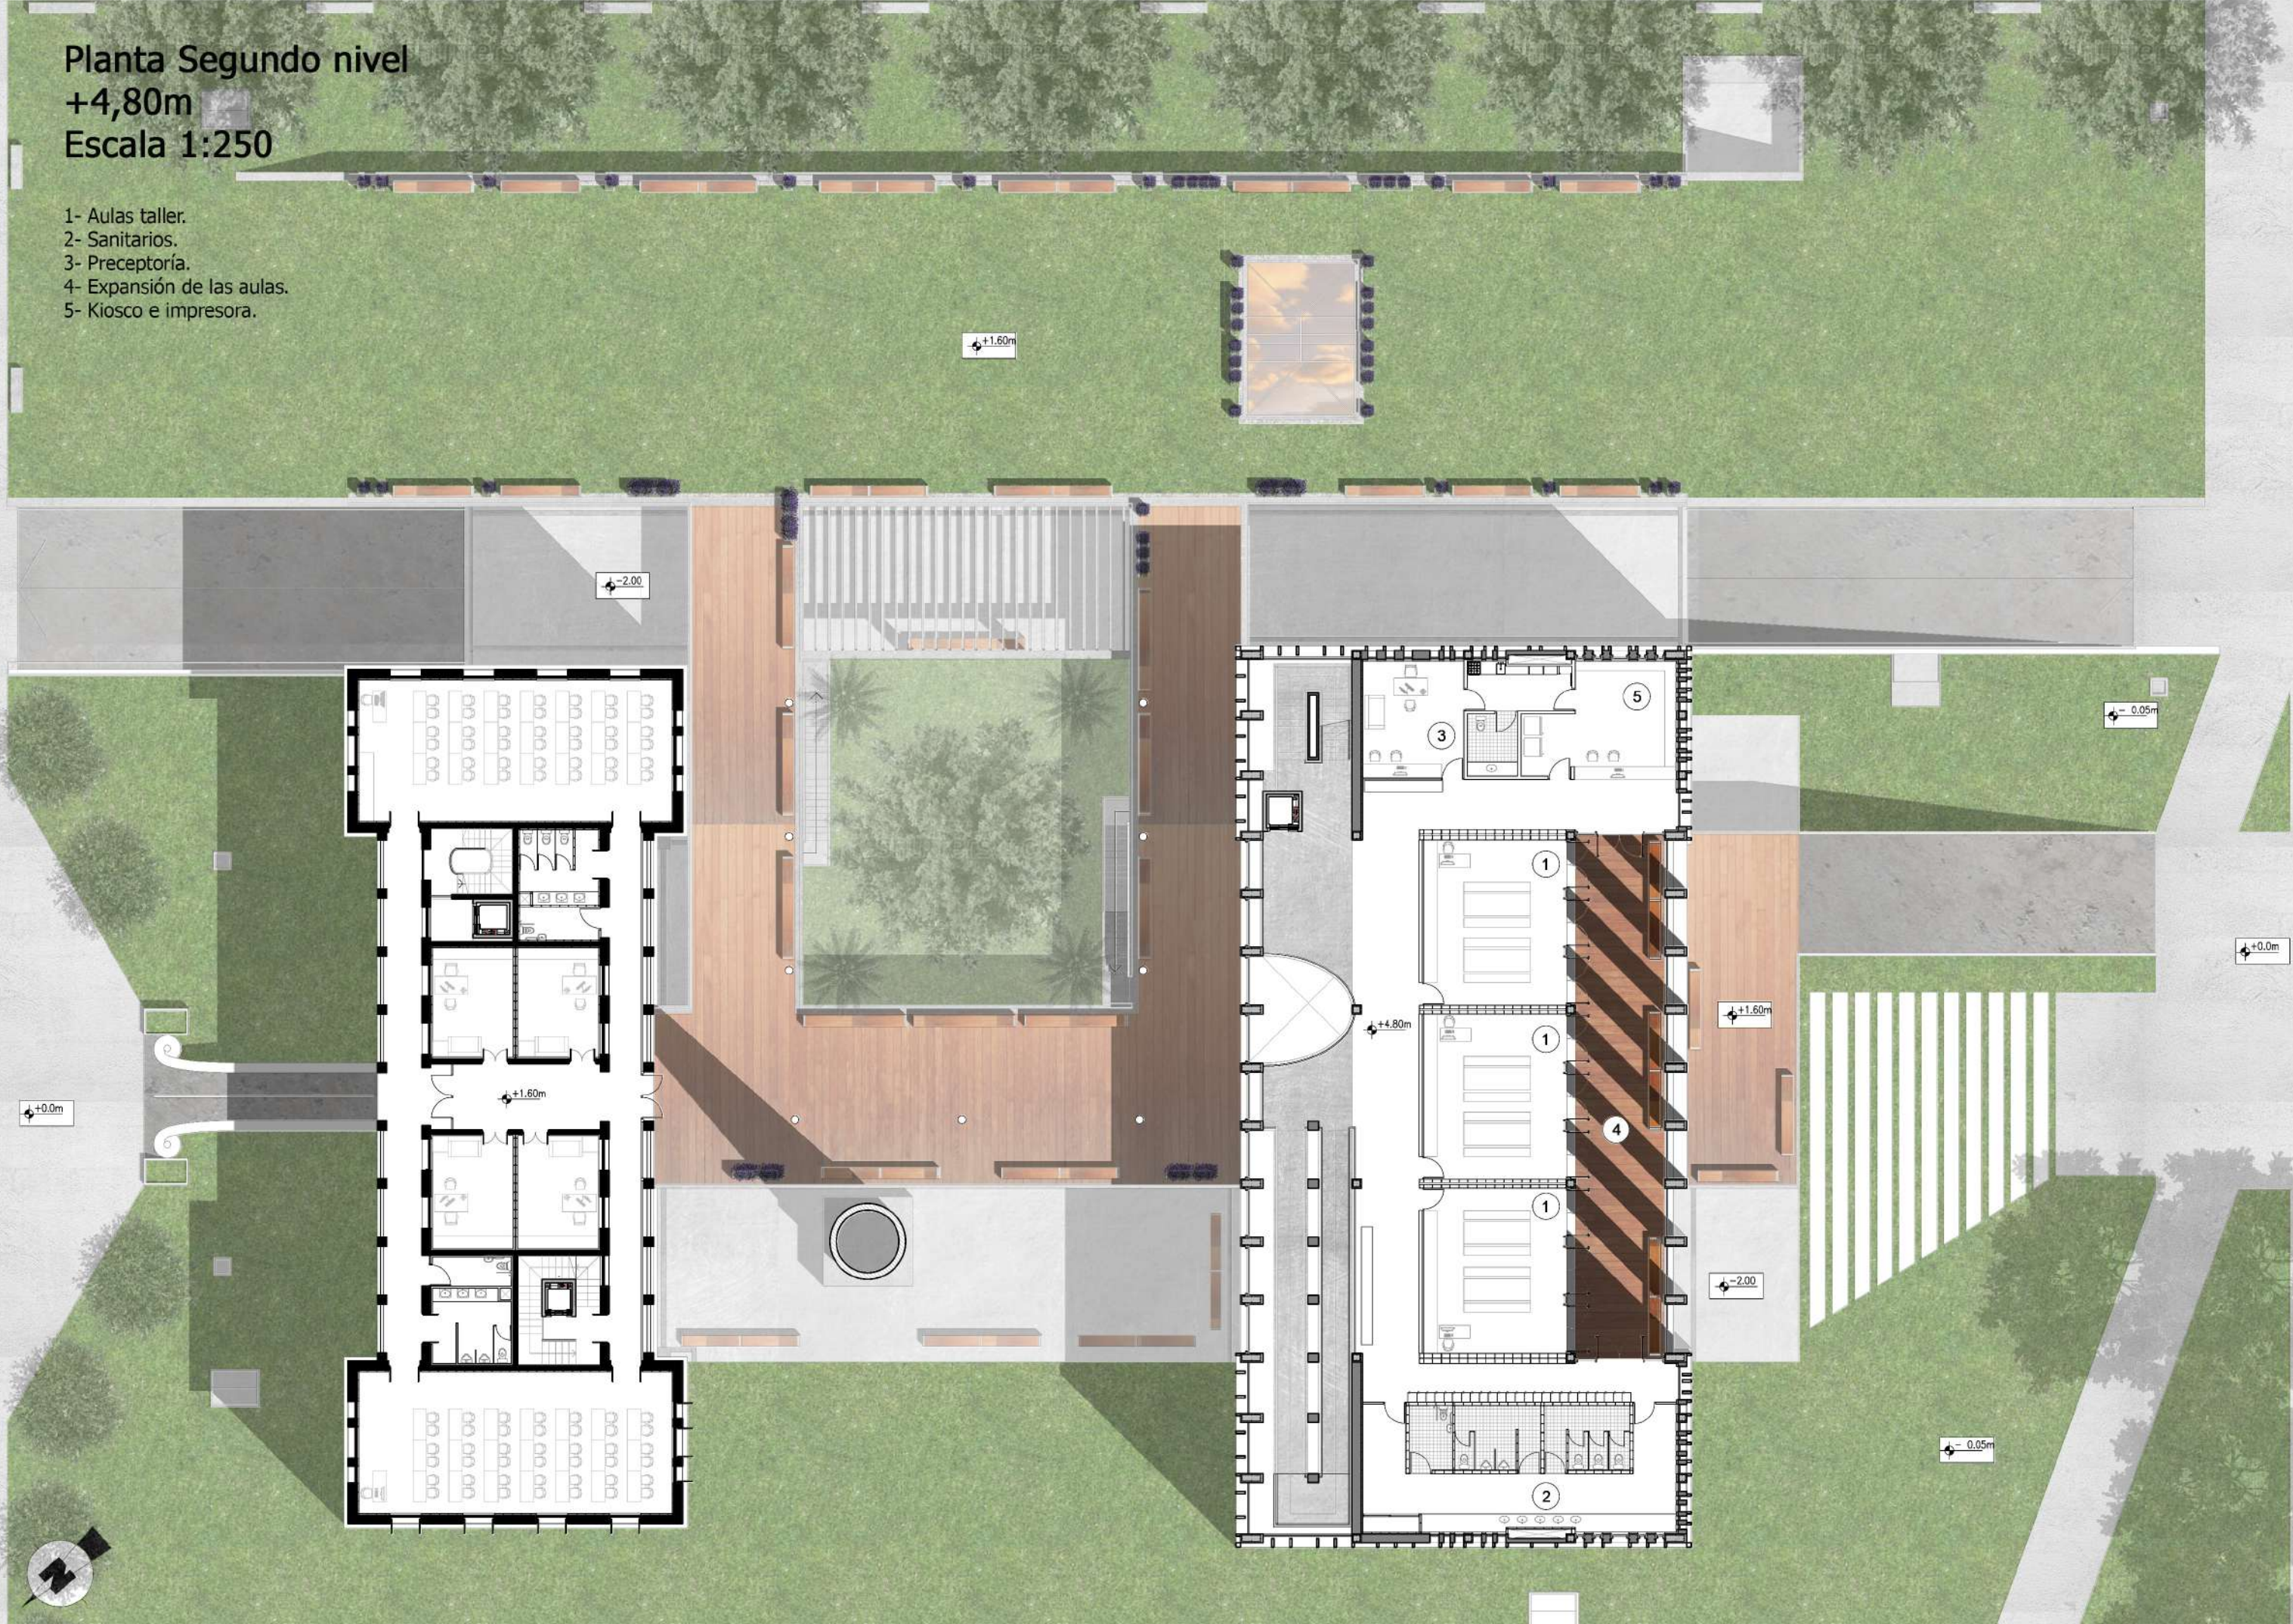
# Planta Segundo nivel

- 1- Aulas taller.
- 2- Sanitarios.
- 3- Preceptoría.
- 4- Expansión de las aulas.
- 5- Kiosco e impresora.

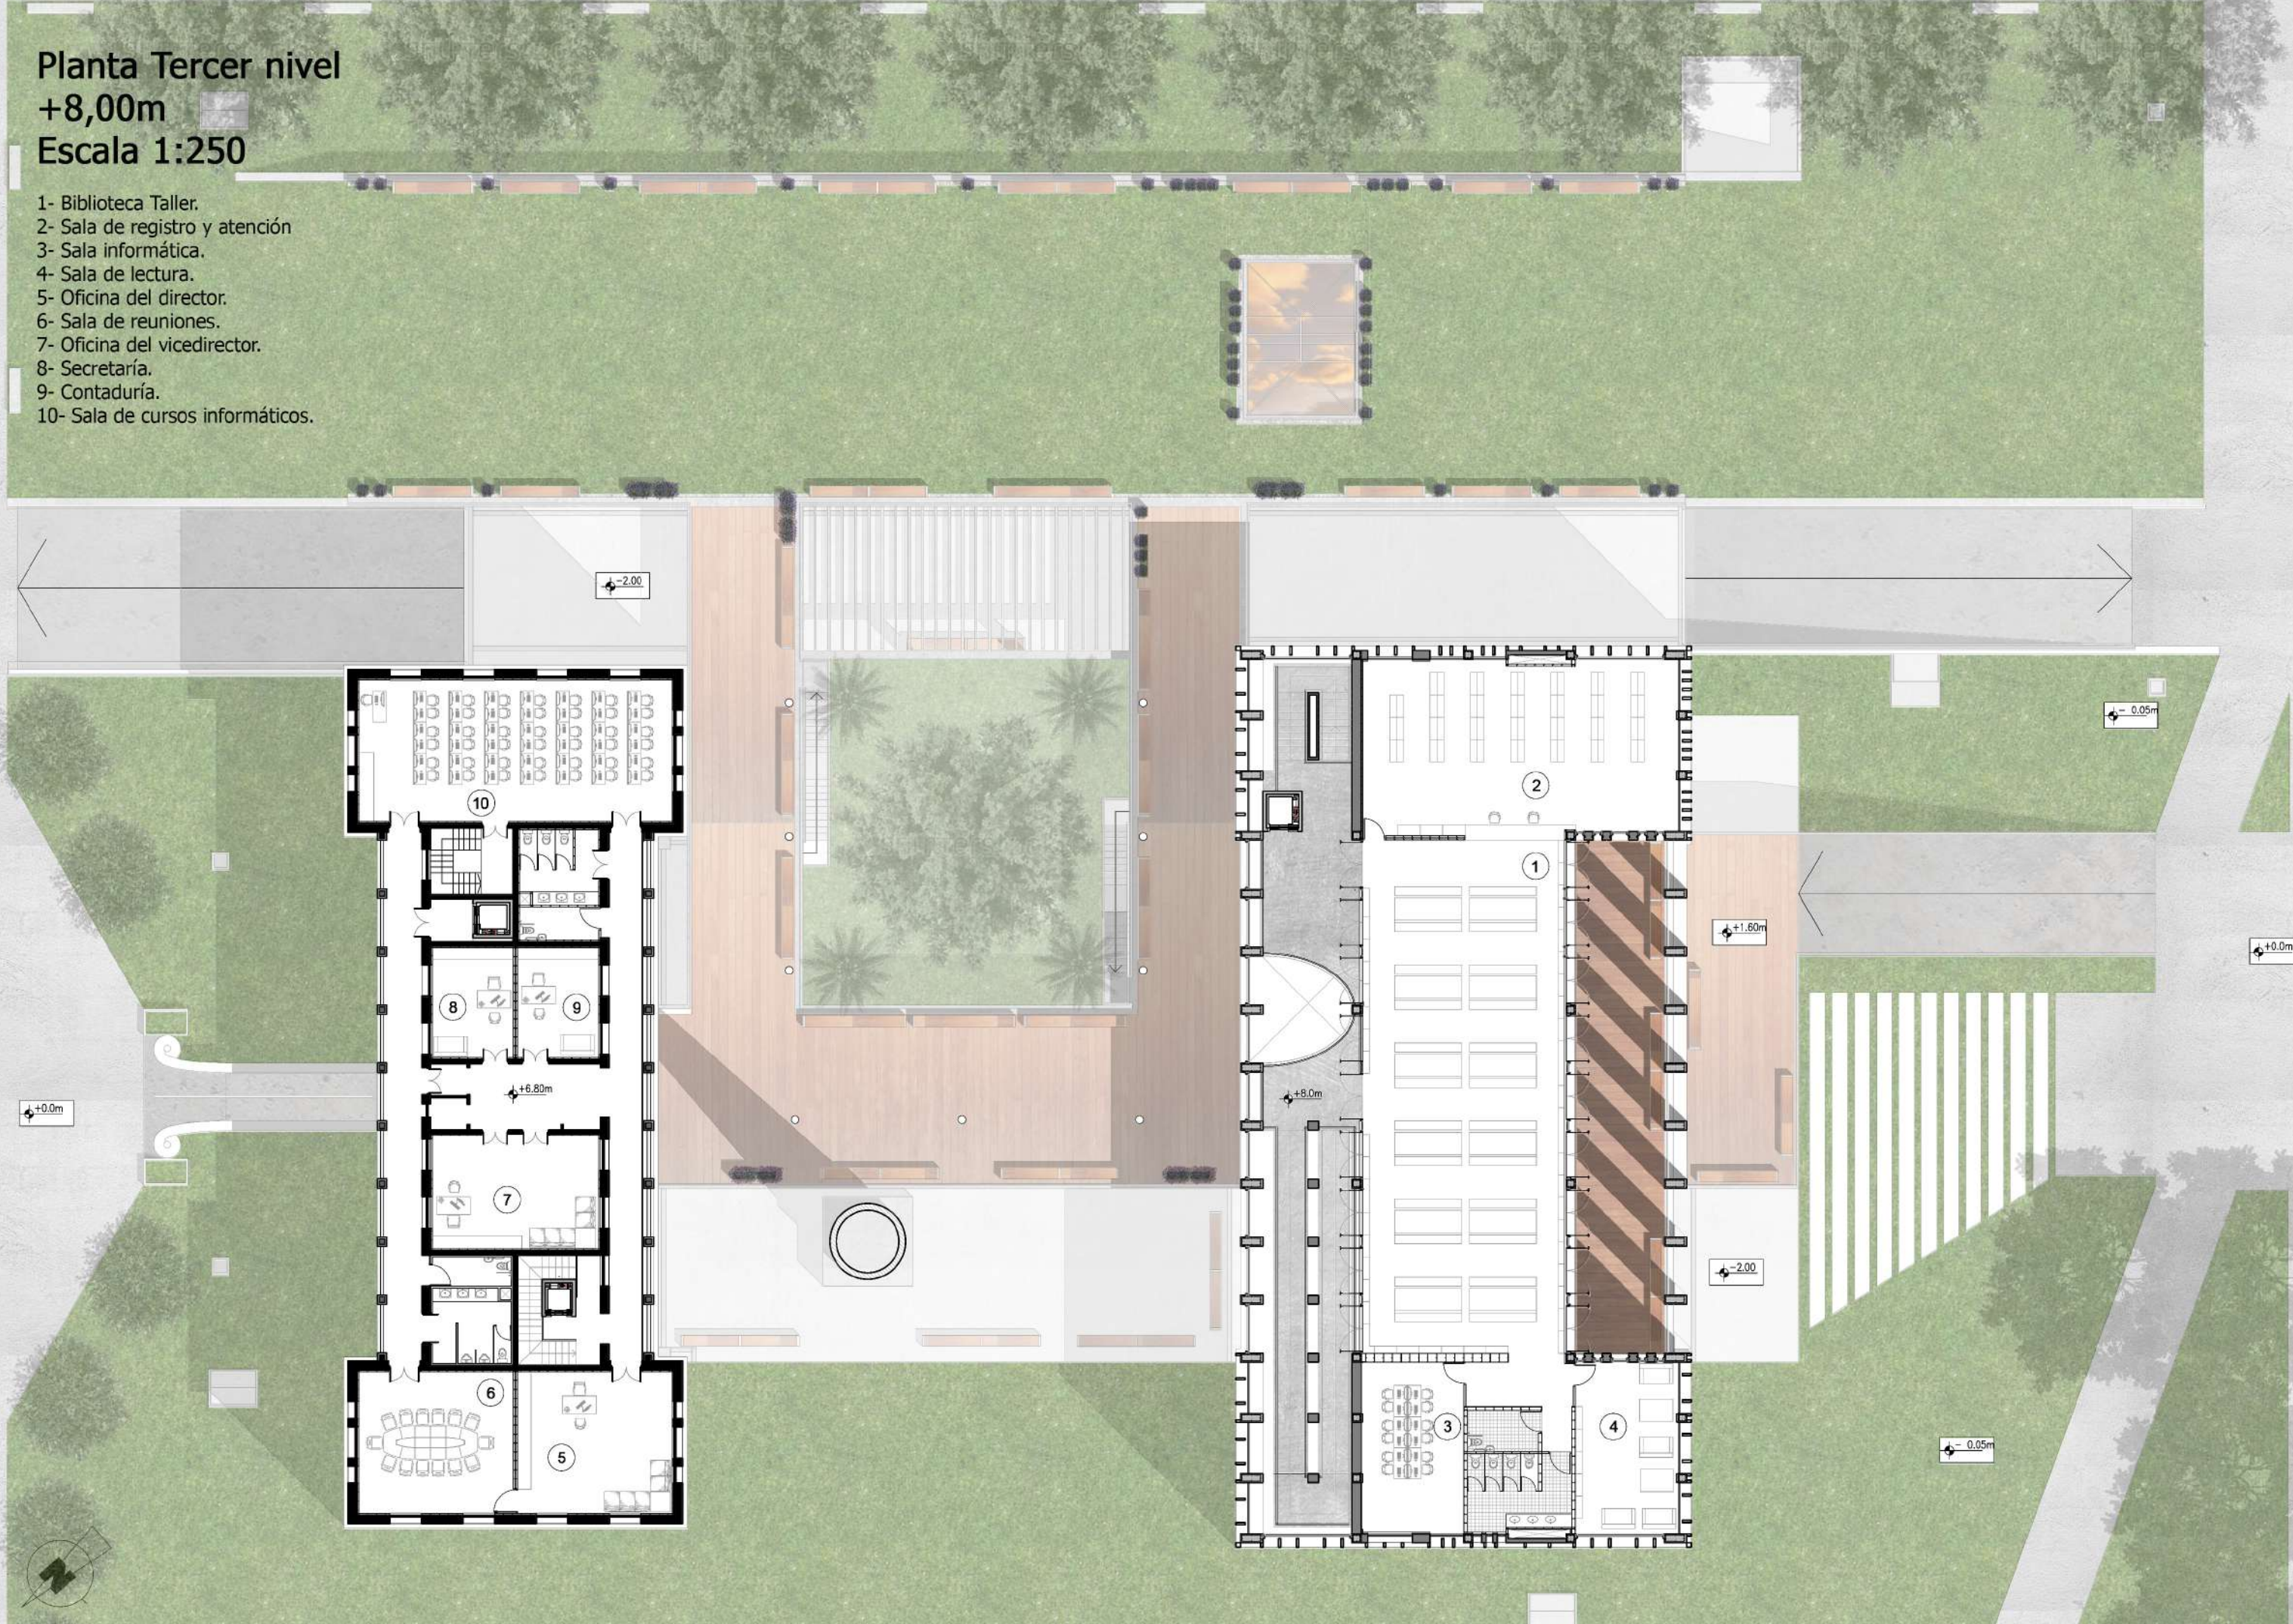
# Planta Tercer nivel +8,00m Escala 1:250

- 1- Biblioteca Taller.
- 2- Sala de registro y atención
- 3- Sala informática.
- 4- Sala de lectura.
- 5- Oficina del director.
- 6- Sala de reuniones.
- 7- Oficina del vicedirector.
- 8- Secretaría.
- 9- Contaduría.
- 10- Sala de cursos informáticos.

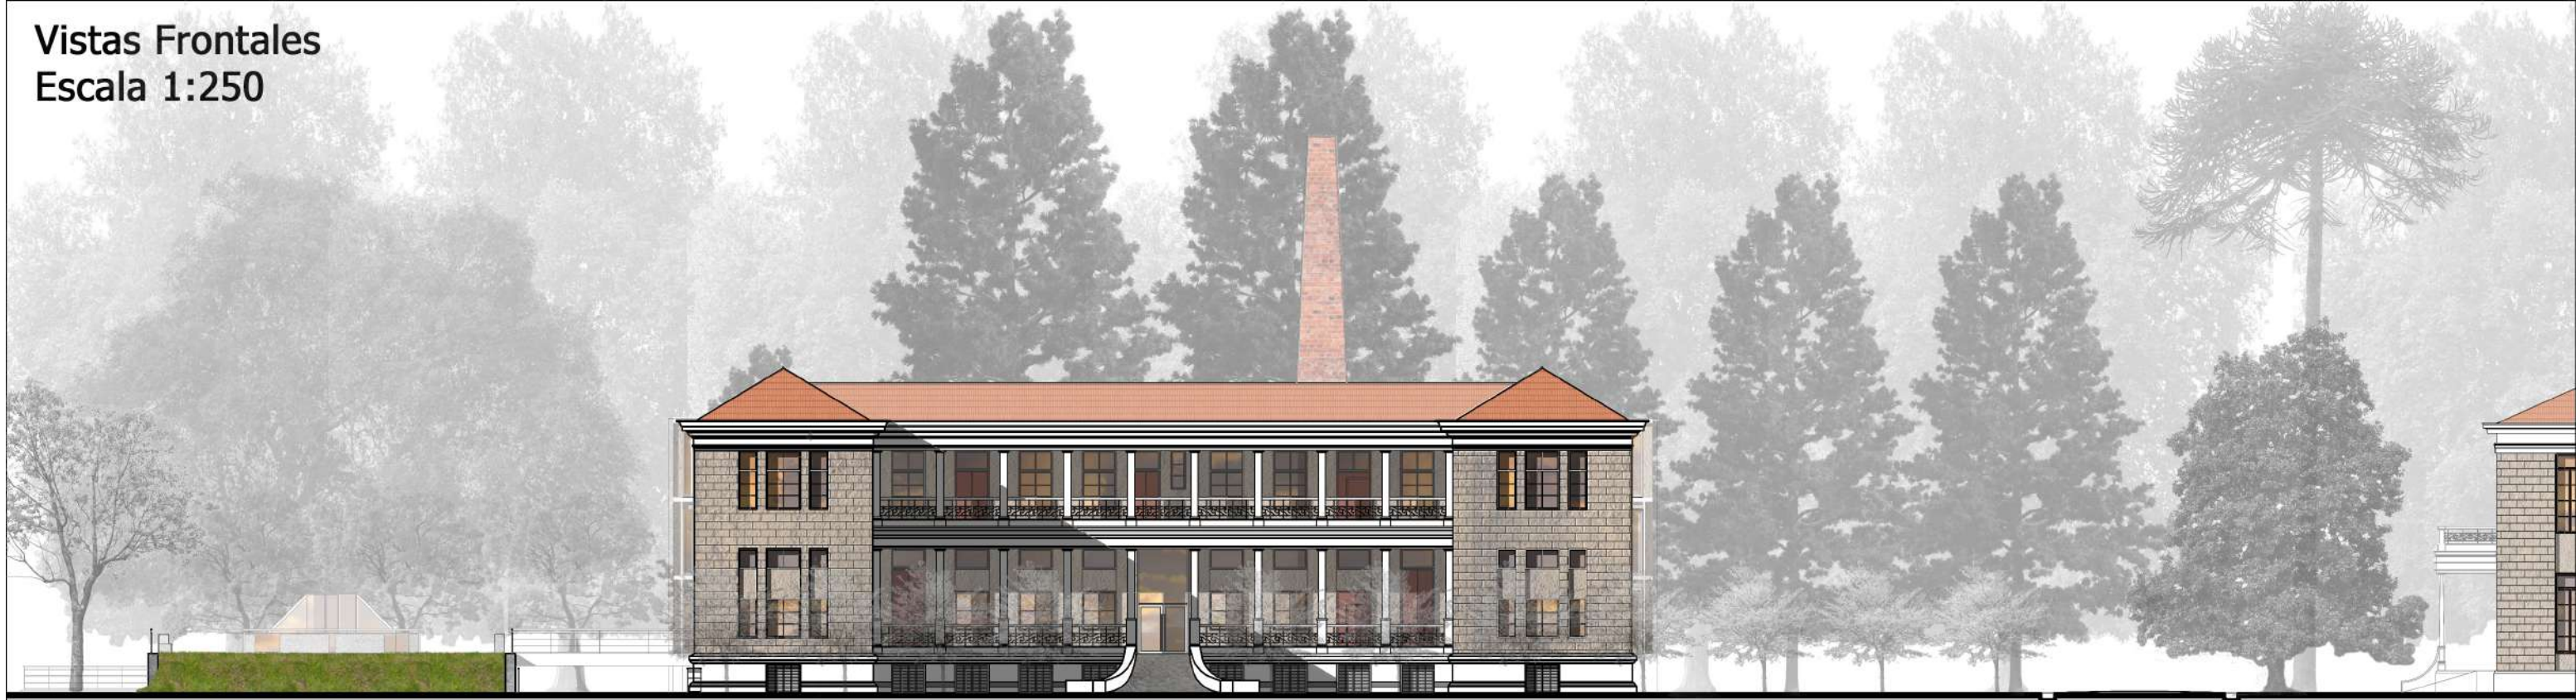
Vista Frontal

Vistas Frontales  
Escala 1:250

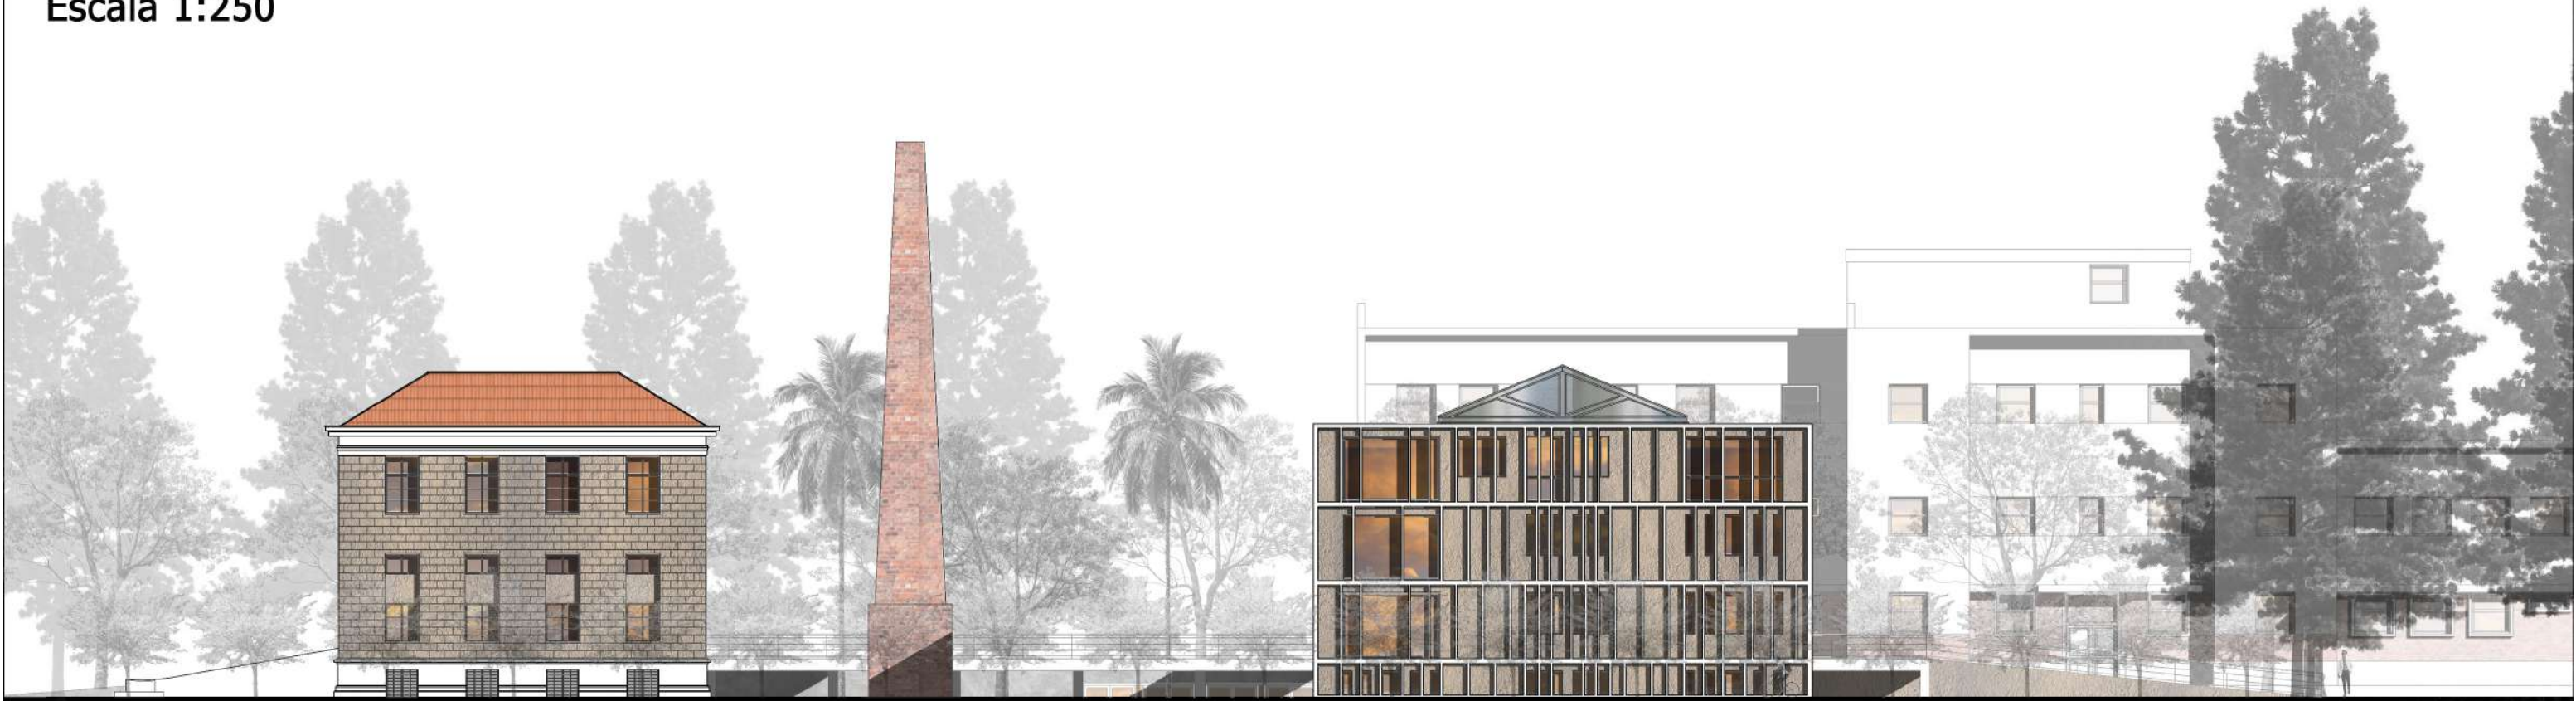
Vista Lateral izquierdo

Vistas Laterales  
Escala 1:250

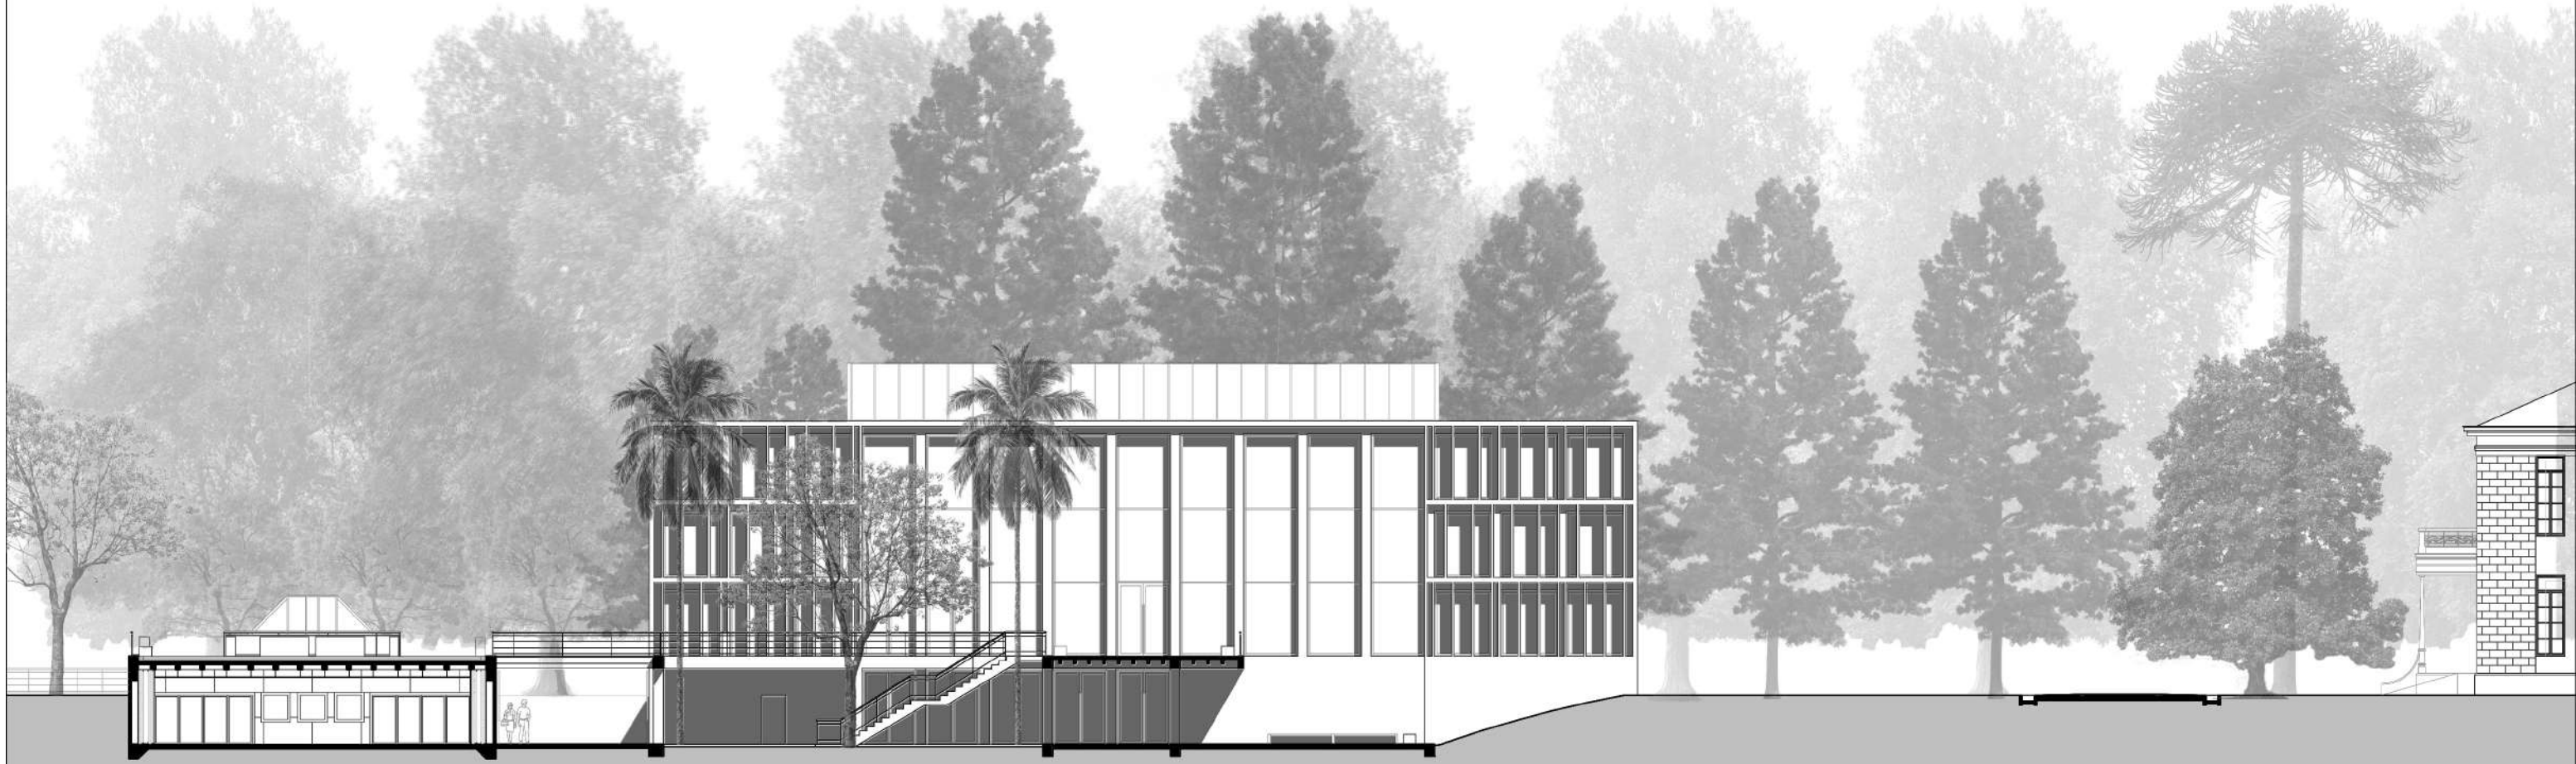
Corte vista transversal  
Escala 1:250

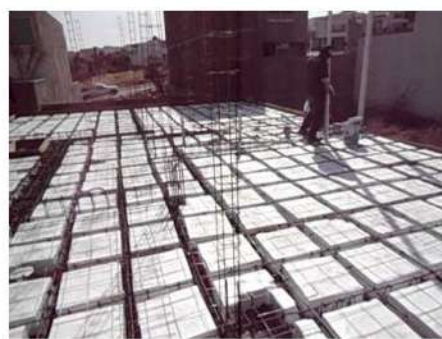
## Estructura de losa aligerada por casetonado y sistema de entrepiso sin vigas

Como propuesta estructural para el edificio de uso educativo, se optó por un sistema de losas aligeradas por casetonado y estructura de entrepiso sin vigas. El objetivo es conseguir grandes espacios que carezcan de vigas y la disminución en cantidad de la presencia de columnas salvo las externas. Al generar espacios sin columnas, permite mayor flexibilidad para generar espacios interiores y distribuir mejor las funciones. Además permite generar espacios de luces considerablemente grandes con muy pocas columnas interiores, mejorando la espacialidad.

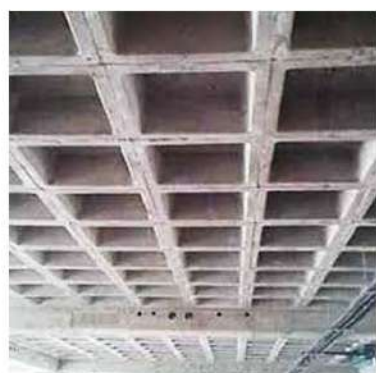
La terraza accesible a diferencia del edificio educativo, el casetón de poliestireno expandido es extraído, dejando los vacíos y al no poseer cielorraso, de esta manera desde el subsuelo queda la estructura a la vista.

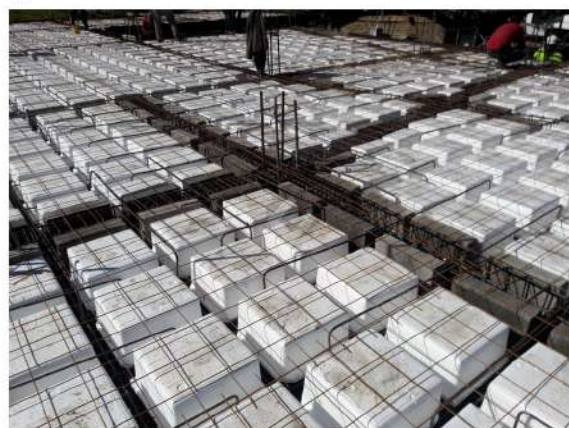
### Estructura de entrepiso sin vigas, con Losa aligerada por casetonado y vigas estructurales perimetrales

Distribución del casetonado, establecido por la modulación estructural y distribución de vigas y columnas

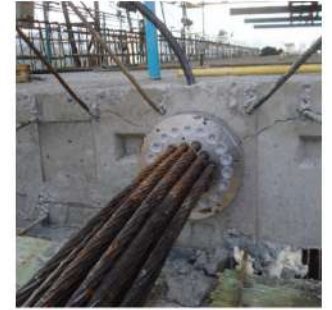
Detalle Anclaje de Cables

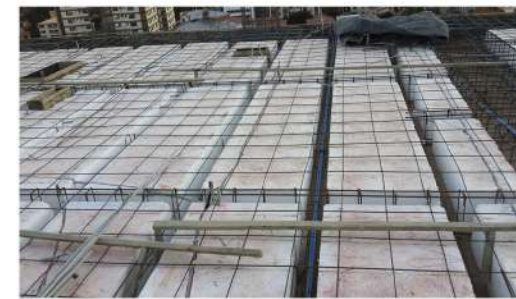
Cables Tensores en estructura de losa alivianada por casetonado
