RECUPERAR HORIZONTES

LABORATORIO AMBIENTAL DEL RIO DE LA PLATA

Proyecto Final de Carrera

Facultad de Arquitectura y Urbanismo - Universidad Nacional de La Plata

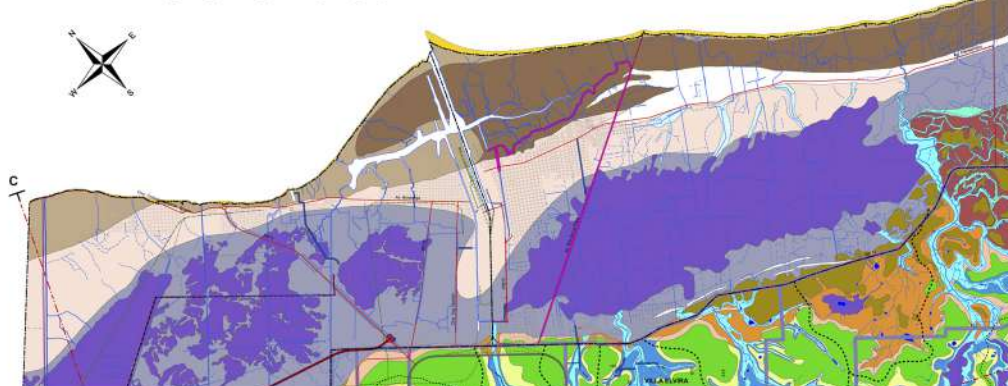
MAPA DE GEOMORFOLOGIA

Geomorfología - cuadro descriptivo (sector implantación)

ORIGEN DEL AREA	UNIDAD	FORMA	LOCALIZACION TOPOGRAFICA	MATERIAL	PROCESOS FORMATIVOS	APTITUD DE SUELOS	EROSION ACTUAL	HIROLOGIA		ANEABILIDAD	
								SUPERFICIAL	SUBTERRANEA		
FLUVIO-ESTUARICO	Playa	plana	0 (cero) mnsm	arena fina	aluvional estuario	VIII	nula	elevada	anegamiento permanente	sin incidencia	máxima
	Llanura aluvional (reciente)	plana	baja	arcilla/fin/arena fina	aluvional estuario	VII	nula	elevada	anegamiento permanente	freática salinizada cercana a la superficie	máxima
	Llanura aluvional (antigua)	plana	baja	arcilla/fin/arena fina	aluvional estuario	VII	nula	elevada	anegamiento permanente	freática salinizada cercana a la superficie	máxima
MARINO	Cordón litoral	plana	baja	arena fina estratificada/arcilla	estuario marino	VII	nula	elevada y con mínima infiltración	anegamiento esporádico	freática salinizada cercana a la superficie	media

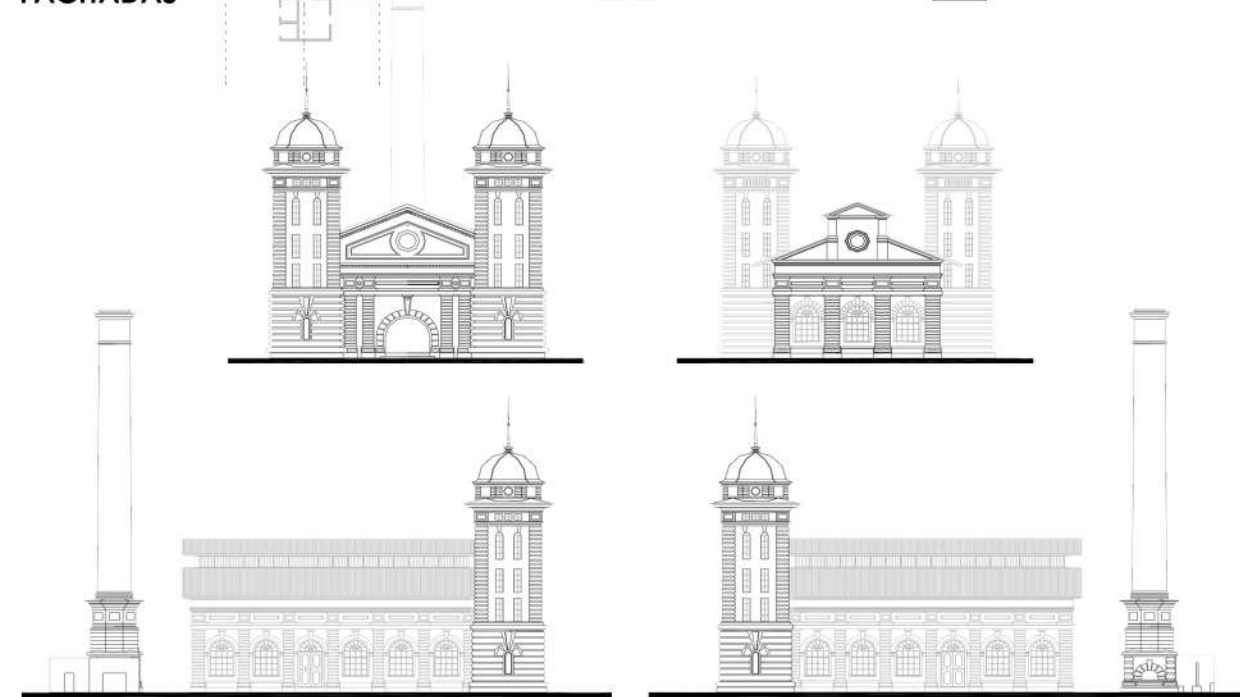
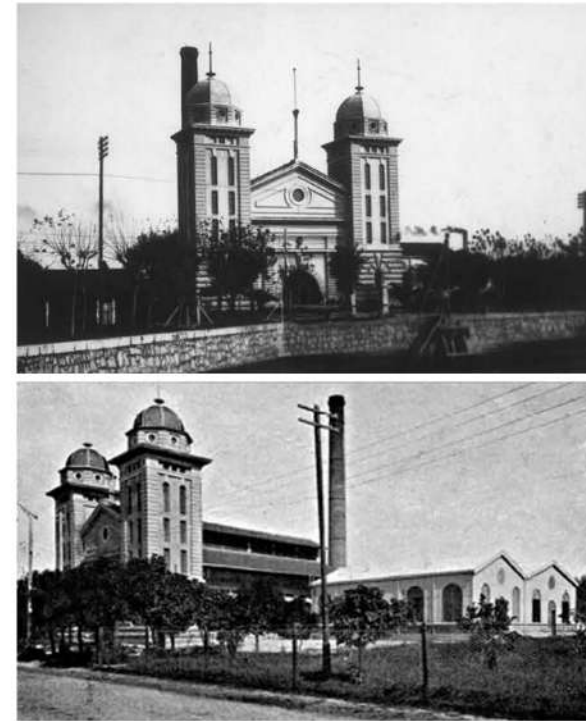
En planta baja, podemos encontrar: Sala de Máquinas (conserva el puente grúa), lados: torres que albergaban los acumuladores (con perfiles guías). Y la Sala de Calor o de Calderas vinculada al exterior mediante puertas de chapa. El subsuelo, conectado por una serie de aberturas en el piso.

En la simétrica fachada principal, se destaca el sector de ingreso con un gran portón en un vano en forma de arco de medio punto, flanqueado por pares de pilastras y coronado por un frontis triangular (forma y pendiente de la cubierta). A ambos lados, las torres se componen por un basamento con almohadillado rústico. La verticalidad se acentúa por la continuidad de las pilastras de las torres sobre la cornisa sobre la cual se erige los tambores de forma octogonal sobre la que se asientan sendos cupulines. En las fachadas laterales, las sucesión de pilastras contienen los paños de carpintería. El remate superior consiste en un pretil de mampostería en el que se repite el ritmo a través de superficies salientes. La fachada lateral de las torres muestra un tratamiento similar al frente principal.

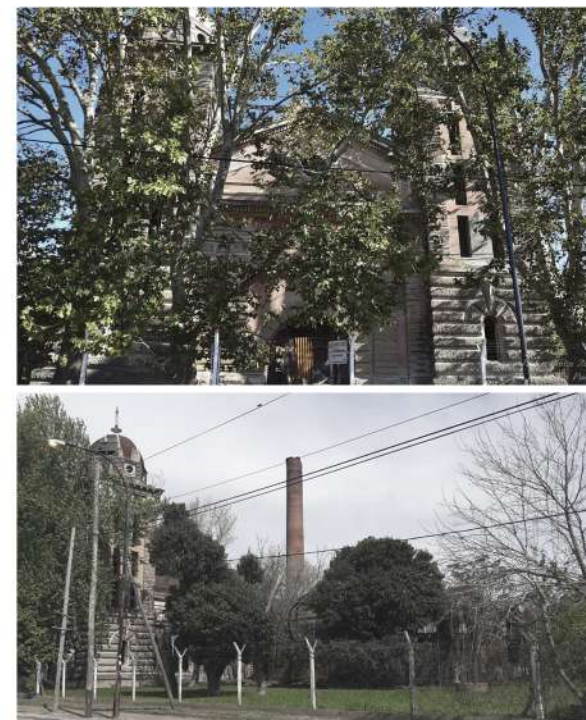
En "La Hidráulica" se comprimía el agua por medio del bombeado a vapor para mover los guinches y cabestrantes del puerto y se suministraba la hora oficial desde el Observatorio Astronómico. En 1906, se reformo interiormente colocando dinamos para ser hidroeléctrica. Deja de funcionar ya que resultaba mas económica la electricidad exterior (corriente alterna), los guinches autónomos con ruedas neumáticas suplantaron a los aprisionados por rieles de ferrocarril. Su equipamiento vendido como chatarra.

El estado actual del edificio esta definido por un deterioro que responde a su abandono, los muros construidos con ladrillos cerámicos no presentan patologías significativas, mientras que los exteriores revestidos con morteros cementicios presentan las degradaciones características originadas por contacto con el medio ambiente.

En las aberturas se observan procesos iniciales de corrosión que todavía no comprometen significativamente las secciones de las piezas.

La cubierta de ambos edificios, construidas con chapas acanaladas de hierro galvanizado, tirantes de madera y cabreadas metálicas, son los componentes mas comprometidos ya que la totalidad de las chapas y parte de la tirantería deberán ser reemplazadas debido al estado de corrosión que presentan las chapas y la degradación de los tirantes. Las cabreadas metálicas, en cambio, se encuentran corroídas minimamente y sin disminución significativa de las secciones de resistencia.

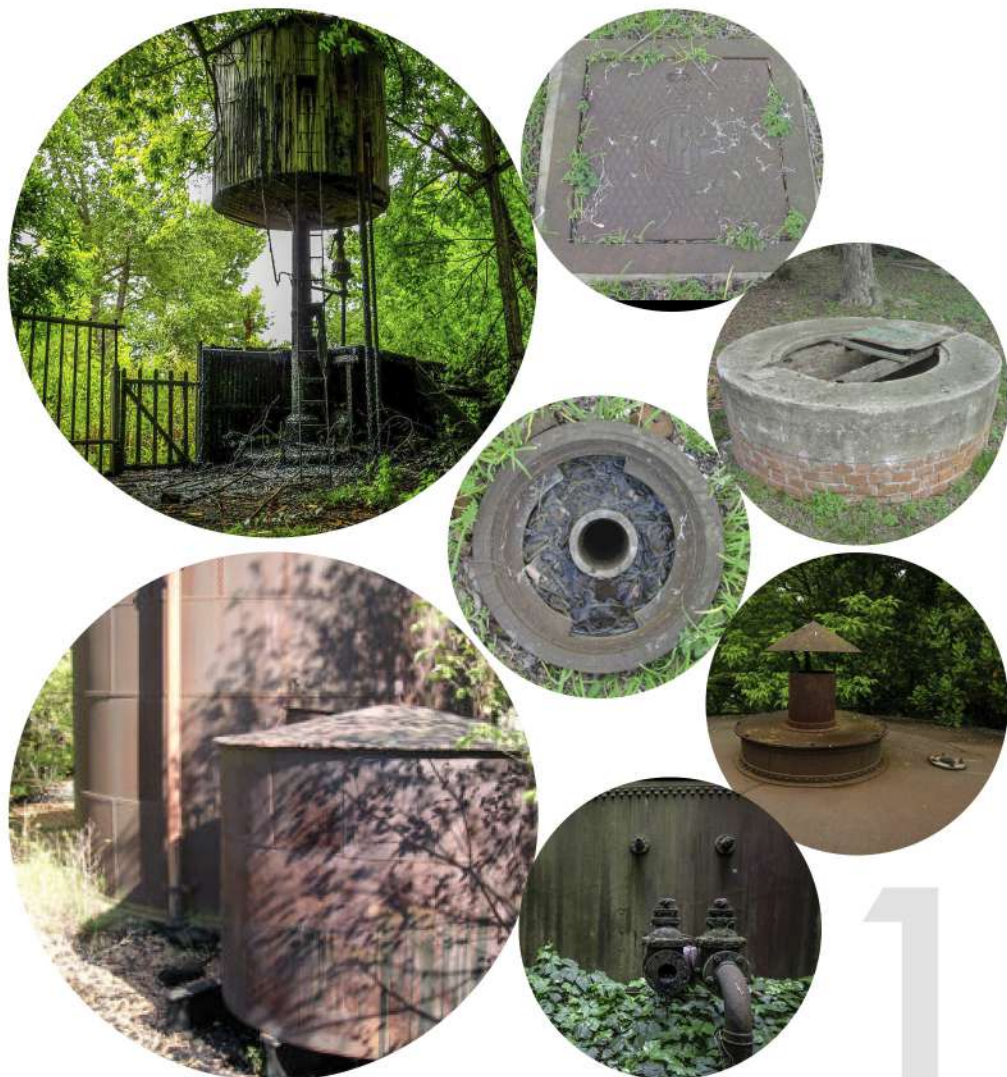
1

REPARACIÓN DE MUROS Y REVOQUES (INT. Y EXTERNOS)

Los revoques que presenten problemas originados en el envejecimiento del material y en patologías provocadas por humedad deberán ser reemplazados. Deberá ejecutarse una capa aisladora en todos los muros de la construcción o emplear una técnica de sellado comercial. Procedimiento recomendado para ejecución de revoques:

- Eliminar el revoque existente afectado, dejando al descubierto la mampostería de ladrillos.
- En sectores donde existió revestimiento de azulejos, se eliminarán los restos del material de asiento hasta dejar al descubierto la mampostería. Donde aun existan dichos revestimientos, se retirarán para recolocarlos en sector como testimonio del uso original del edificio.
- Ejecutar un nuevo revoque (g y f) empleando materiales que reproduzcan la textura de los revoques existentes.
- Pintar los muros con posterioridad a las reparaciones indicadas con colores similares a los originales. Deberán retirarse todos los restos de pintura preexistentes y emplear, previamente a la pintura, selladores de superficie o fijadores de uso habitual.

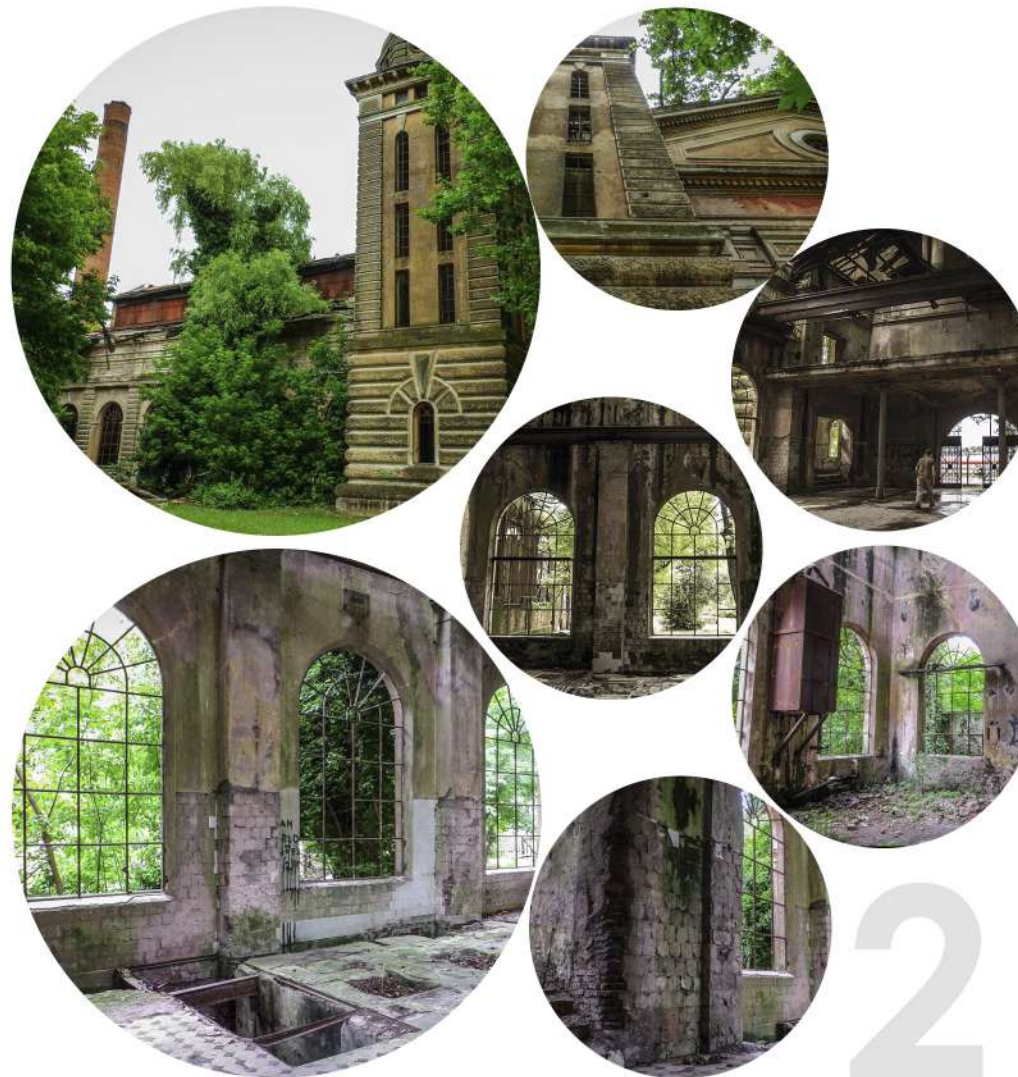
2

REPARACIÓN DE ELEMENTOS METÁLICOS ESTRUCTURALES Y DE ABERTURAS AFECTADAS POR CORROSIÓN.

Tareas recomendadas de limpieza y pintado:

- Limpieza mediante cepillado manual y/o arenado de acuerdo al grado de afectación de los elementos.
- Determinación de las áreas remanentes de los elementos metálicos. Si la reducción es mayor al 10% debe procederse a reforzar el elemento con planchuelas metálicas adheridas mediante soldaduras.
- Aplicación de esmalte anti-óxido y posterior pintura de terminación.

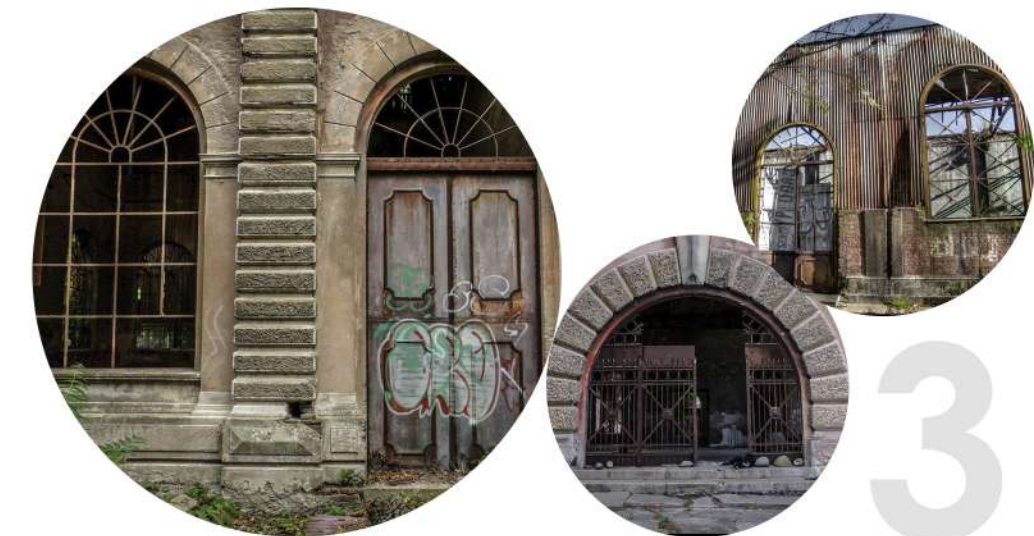
3

REPARACIÓN DE BOVEDILLAS

Los grados de afectación son diferenciales, algunos casos requieren limpieza, y en otros puede ser necesaria la colocación de refuerzos, pero en el 100% de los casos deben ser reparados. Tareas a realizar:

- Retiro del material que cubre el perfil y limpieza con cepillo metálico o arenado de los sectores afectados por corrosión.
- Eliminación del material que cubre la bovedilla de mampostería.
- Determinación del área remanente del perfil: si la reducción es mayor al 10%, se reforzará el perfil con planchuelas metálicas adheridas por soldadura o el reemplazo de las mismas.
- Pintado del perfil con esmalte anti-óxido.
- Terminación con el revestimiento estipulado o dejando ladrillo visto.

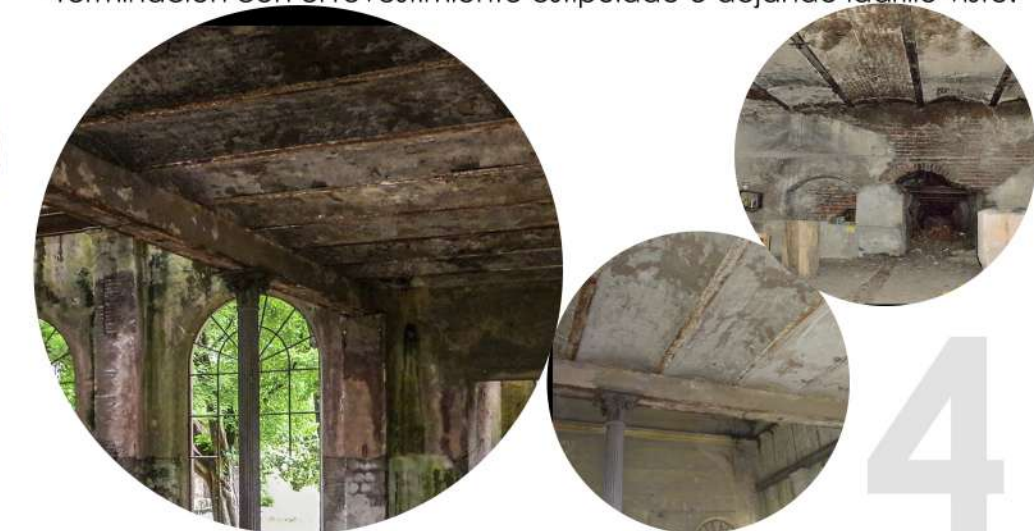
4

REPARACIÓN DE LA CUBIERTA

Cielorraso de madera. Los cielorrasos de pinotea se encuentran seriamente degradados por exposición a ciclo de mojado y secado por falta de la cubierta metálica y por agresión de insectos coleópteros (carcomas y taladros). Acciones recomendadas:

Canaletas y bajadas. En la mayoría de los sectores se observó la ausencia del sistema de desagüe pluvial y en otros, la degradación de las canaletas y bajadas. Tareas a realizar:

- Reemplazo total de las canaletas y de las bajadas.
- En caso de ser conveniente, aumento de las dimensiones de los citados elementos a fin de permitir un escurrimiento más rápido del agua.
- Además, deberá analizarse con más detalle la implementación de alguna alternativa que evite la acumulación en las canaletas de hojas, ramas, etc. (resultando la eliminación de árboles próximos al edificio, una alternativa posible).

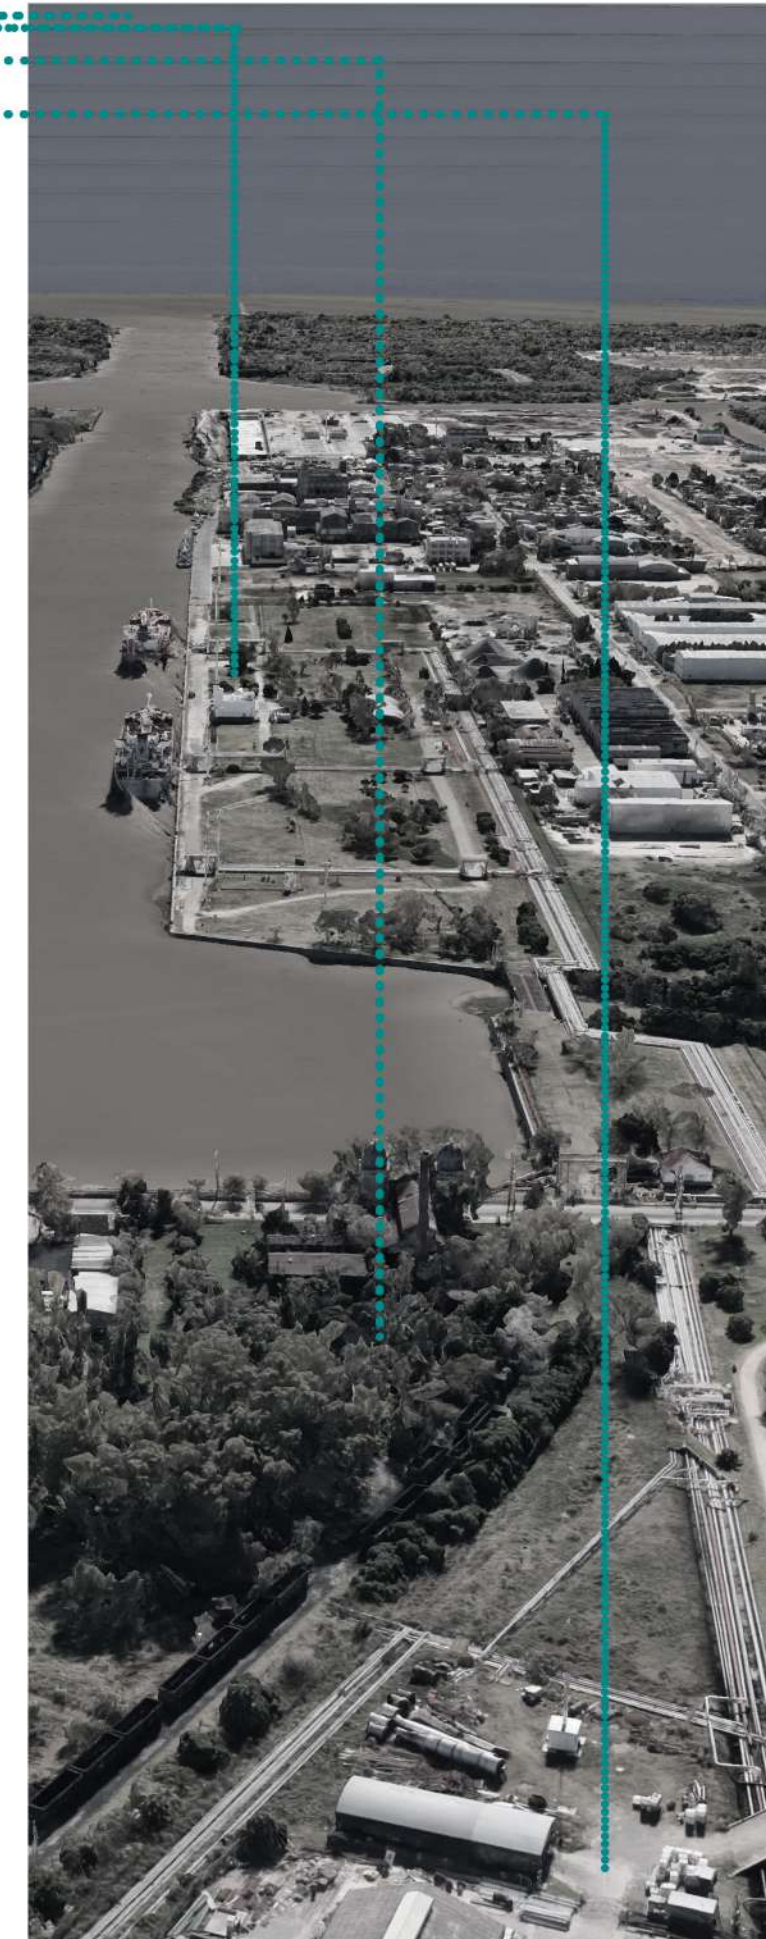
GRILLA ESTRUCTURAL

La primera decisión para la planificación estructural fue la determinación de una grilla base, la cual toma líneas de las preexistencias como referencia. Generando así una coordinación modular en el interior de todos los componentes.
