Centro Educativo
Cultural y Cinematográfico
"IntegrArte"
Meridiano v°

Título: “ **Centro educativo, cultural y cinematográfico - IntegrArte - Meridiano v°** ”

Proyecto Final de Carrera

Facultad de Arquitectura y Urbanismo - Universidad Nacional de La Plata

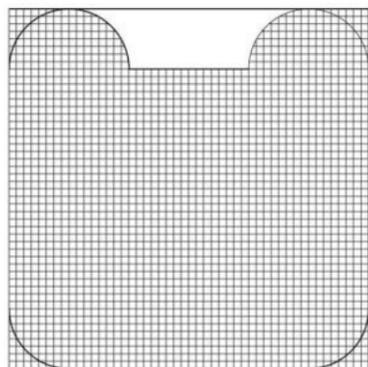
Trazado en Damero

El trazado de la ciudad de La Plata es en damero, con un eje fundacional que contiene a lo largo de la ciudad distintos edificios públicos con cierto valor patrimonial. Tiene un sistemas de diagonales (74/73 - 75/76/77/78 y 79/80) y avenidas perpendiculares (122 /1 /7 /13 19 /25 /31 - 32 38 44 51/53 60 66 72). Conformando un trazado ortogonal, geométrico y simétrico con plazas y parques cada 6 cuadras.

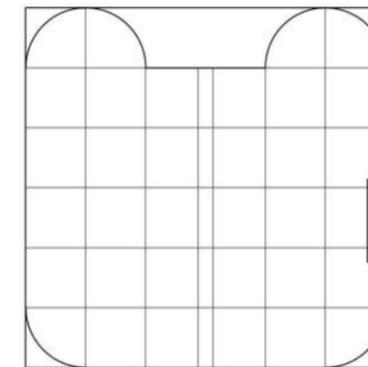
Av. Perpendiculares

La avenida 13 es la división perpendicular que divide exactamente a la mitad a la Ciudad de La Plata. Siendo esta junto con la calle 71, las que forman la intersección en el terreno a intervenir.

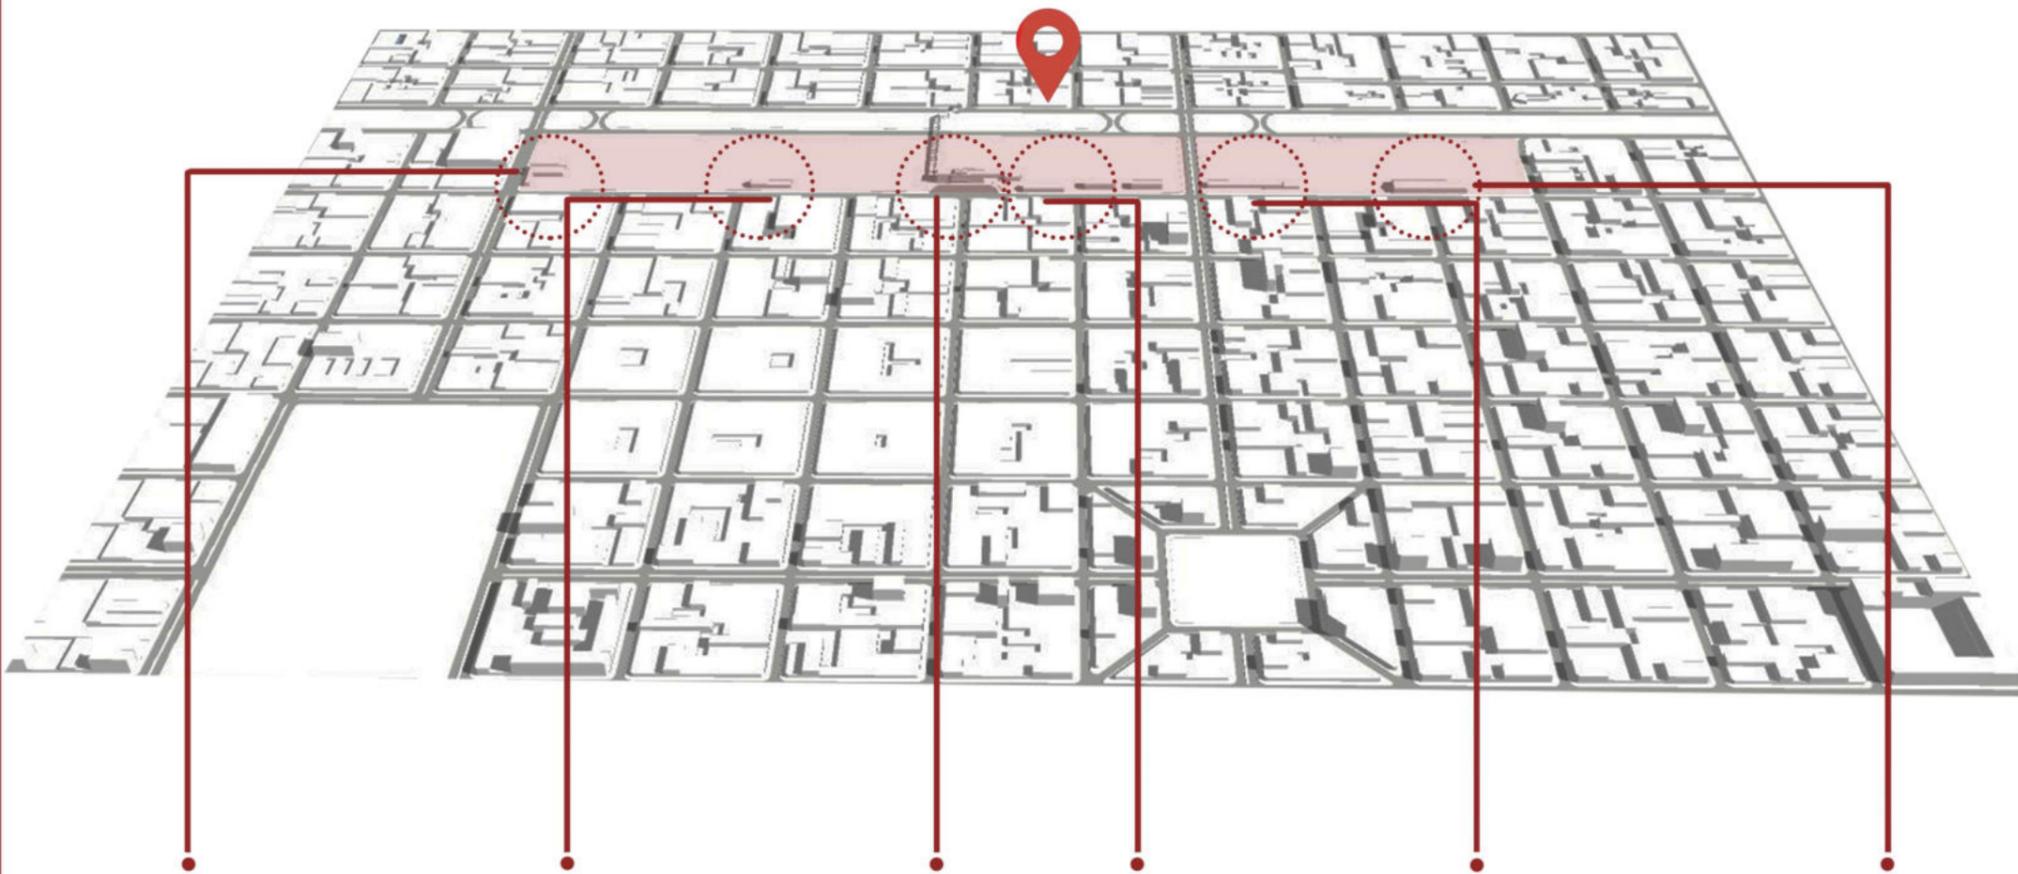
Contexto del sitio

1 Antes: taller ferroviario
Ahora: Galpon de las artes

2 Antes: t. locomotoras a vapor
Ahora: Galpon de las artes

3 Vieja Estación Provincial

4 Antes: G. de encomiendas
Ahora: Taller de arte

5 Antes: Carbonera
Ahora: Uso Estatal

6 Antes: t. locomotoras diesel
Ahora: Uso Estatal

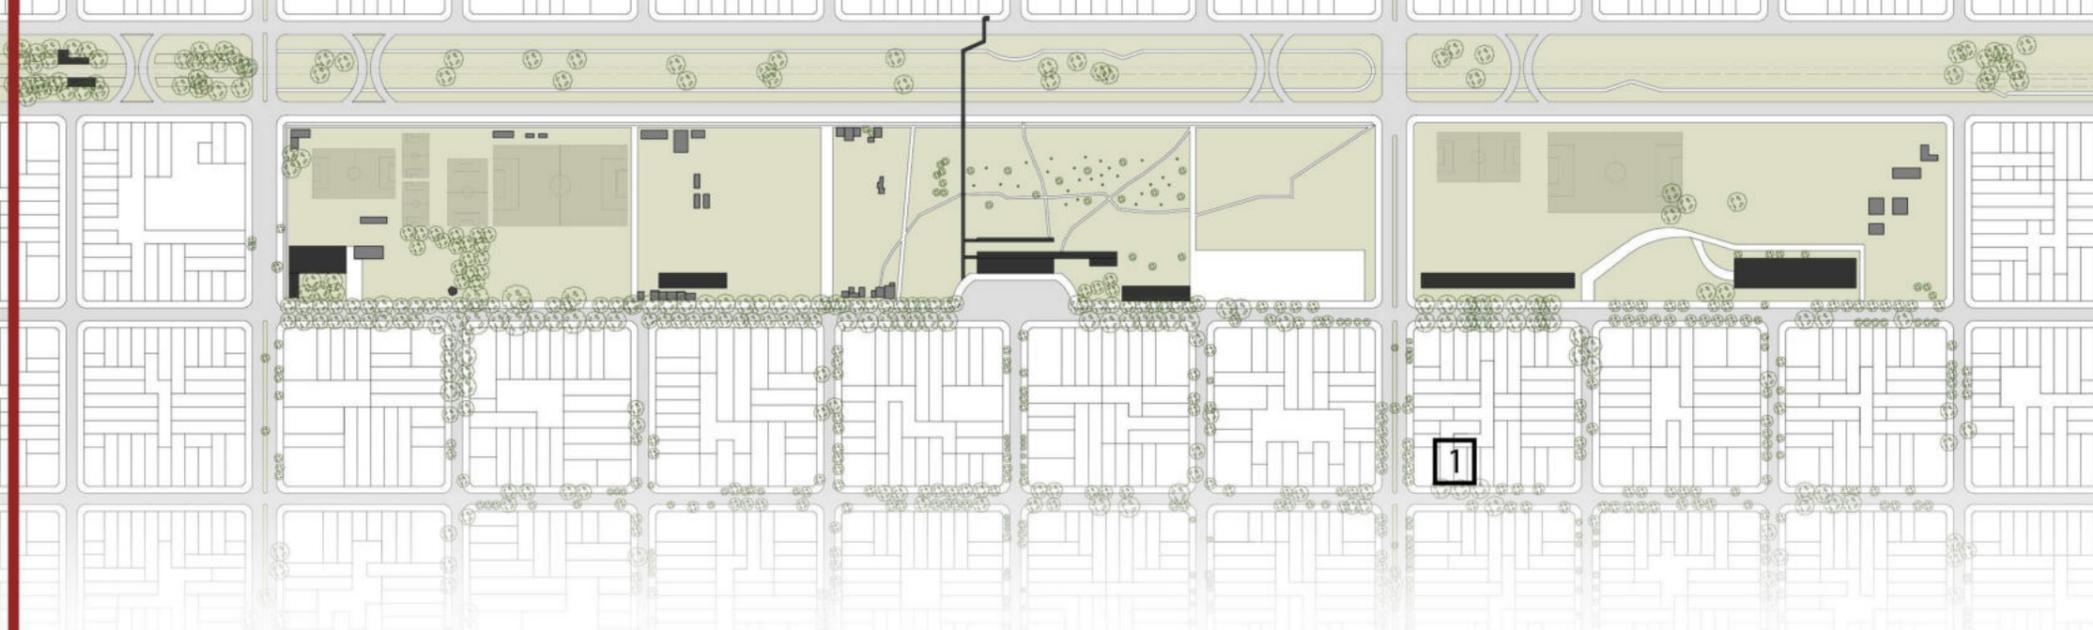
La vegetación sobre la 71 es abundante y a su vez escaso dentro del predio.

Todas las ex vias fueron tapadas, pero dejaron una huella de memoria entre los vecinos del barrio.

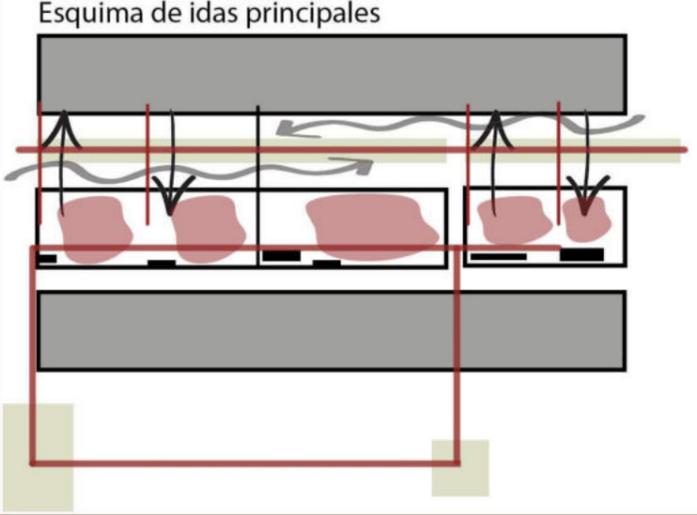
Puntos a intervenir

PUNTES:
El agregado de puentes permite la reconexión que el limite de la avenida 72 impide. Haciendo replica al puente preexistente.

SECTORIZACIÓN:
Separar los usos del parque, ordenandolos con su equipamiento apropiado segun la actividad.
Educativa - Recreativa - Cultural - Salud - Arte y Oficio.

VIVIENDAS FORMALES:
Ubicación de nuevas viviendas en sobre la calle 71 con espacios propios de Plazas/Patios.

CICLOVÍAS:
Circuito de bicisendas que conectan los grandes espacios verdes entre si, Meridiano Quinto, Parque Saavedra y Plaza Sarmiento. Contribuyendo a la reducción de congestión de tránsito e impacto ambiental.

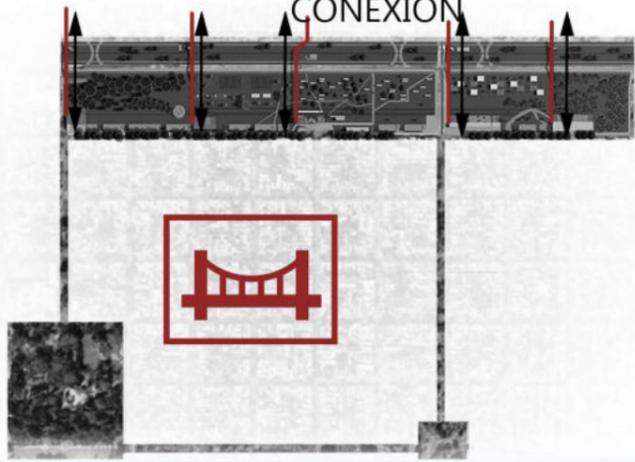
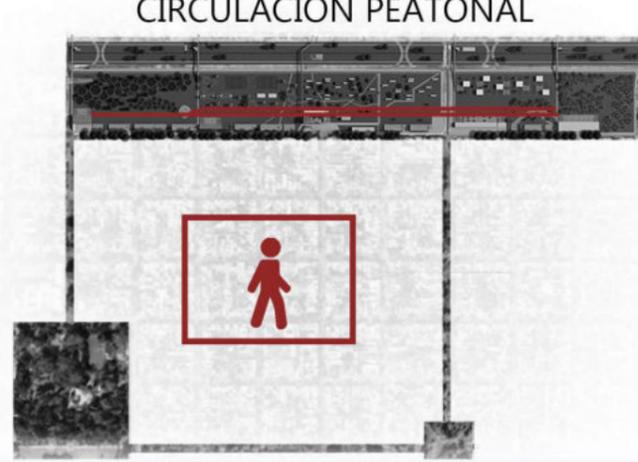
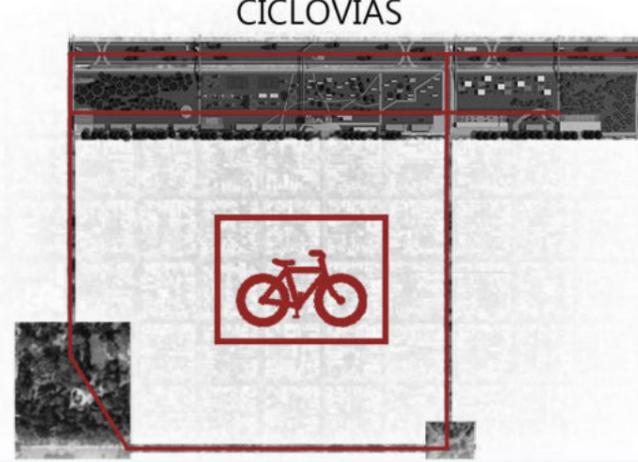
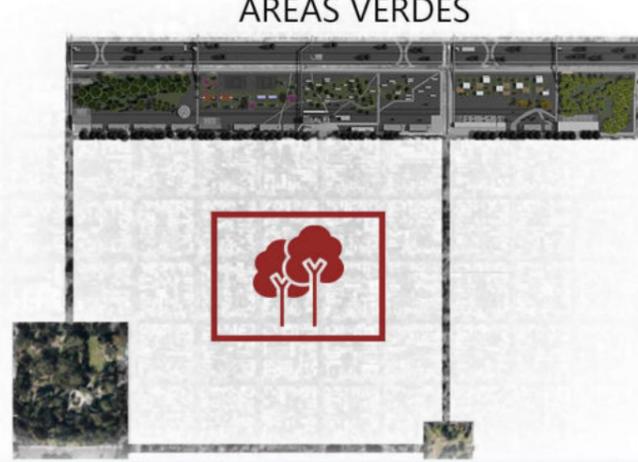
Propuesta Urbana

CONEXIÓN

CIRCULACIÓN PEATONAL

CICLOVÍAS

ÁREAS VERDES

Considerando que esta zona es transición vehicular, pero un sitio de poco uso, se puede generar nuevos espacios sociales. Se decide intervenir el predio de meridiano quinto para fortalecer espacios en desuso e indeseables para producir mediante reconexiones y utilizando los galpones antiguos un mejoramiento de la imagen urbana para disminuir los vacíos urbanos que causan un desarrollo negativo e inseguridad.

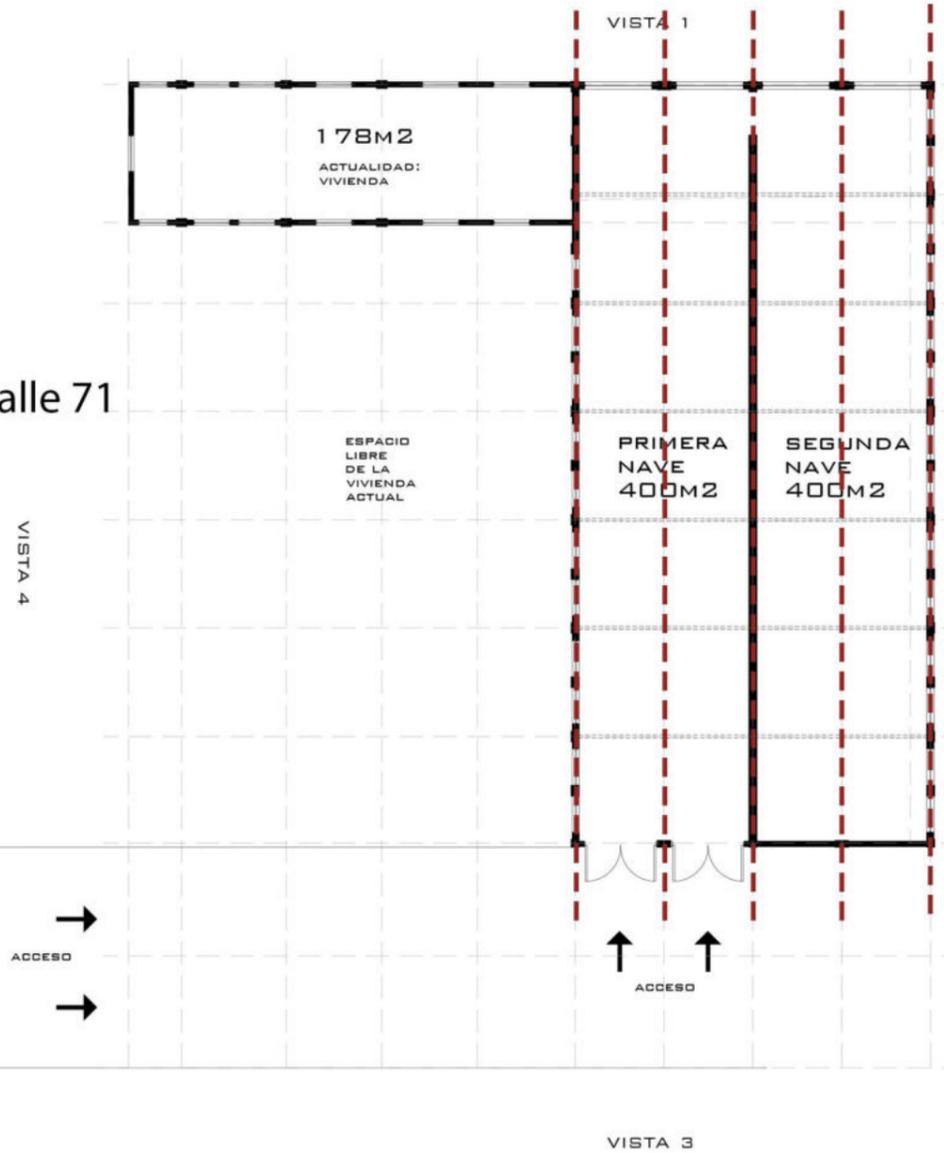
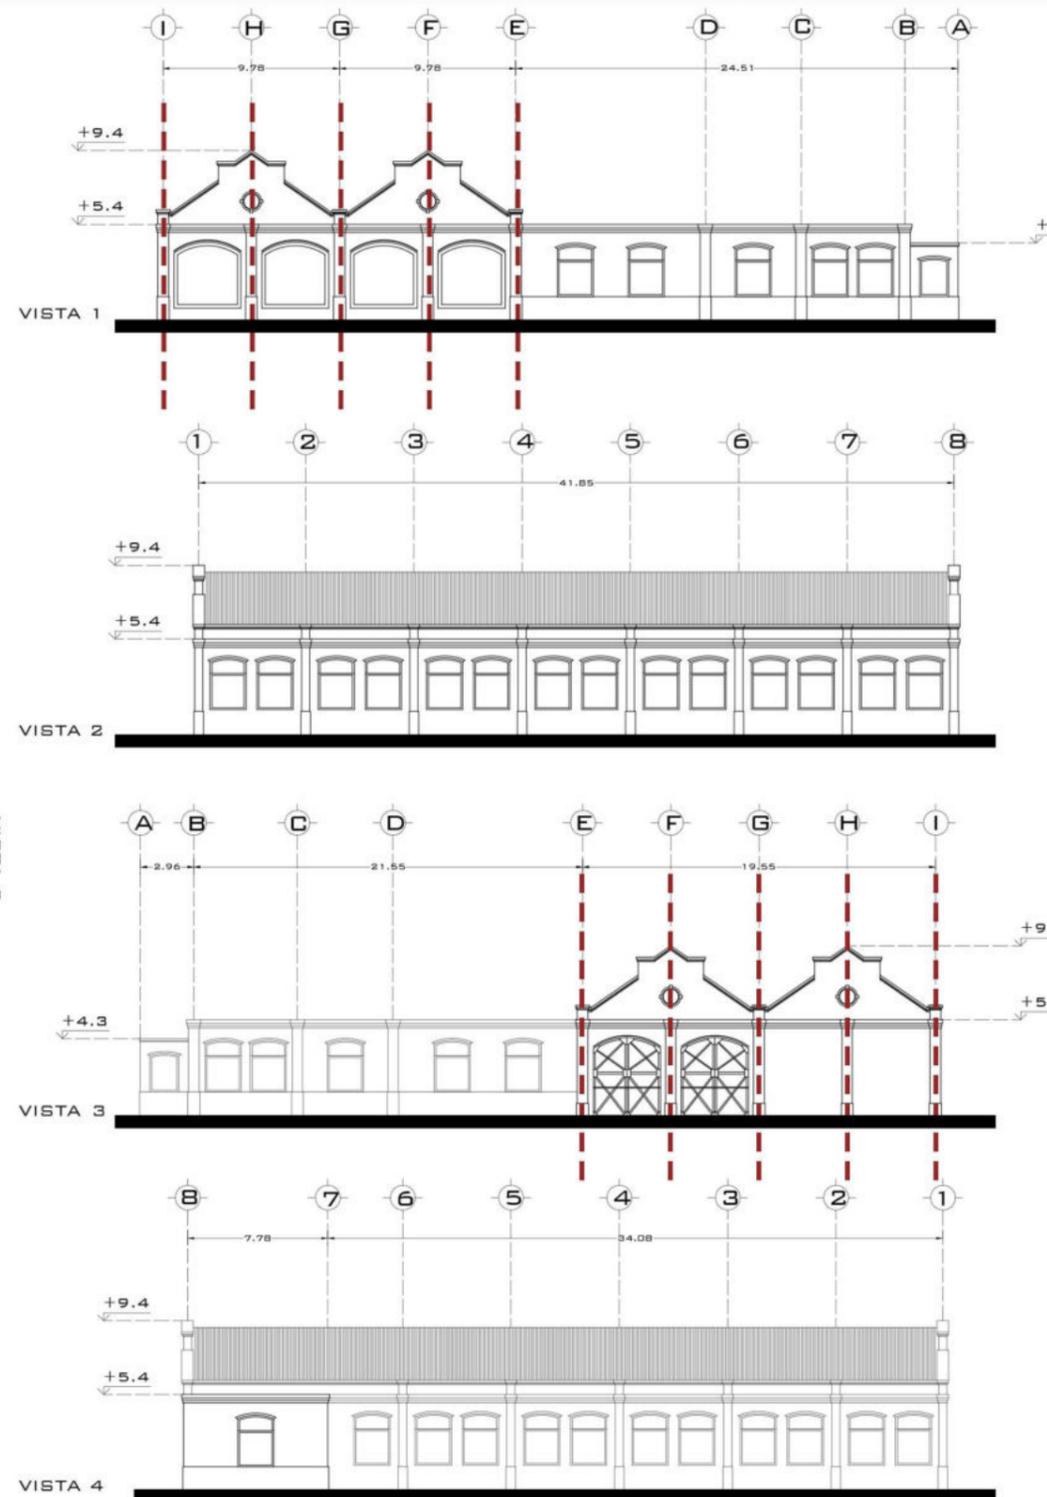
Preexistencia

Ritmo y modulación:

El edificio existente presenta una modulación rítmica, modulada y pareja. Sus 2 naves principales totalmente simétricas de 9.3 metros de ancho y 40 metros de largo cada una, junto con su lenguaje y materialidad marcan una fuerte forma, que junto con el volumen de menor tamaño ubicado sobre las avenida 13 dan carácter al edificio que responde a la función original por la que fue construida, taller ferroviario de los trenes a vapor y taller de carpintería.

Las dos naves principales mencionadas responden a una arquitectura industrial con cabreadas metálicas cada 6 metros.

Actualmente la preexistencia, "Galpon de las Artes", volvió a sus raíces culturales del barrio, pero en espacios reducidos, insalubres e inseguros, realizándose en una de las naves, talleres de arte informal.

Con respecto al volumen más pequeño, se encuentra hoy una vivienda.

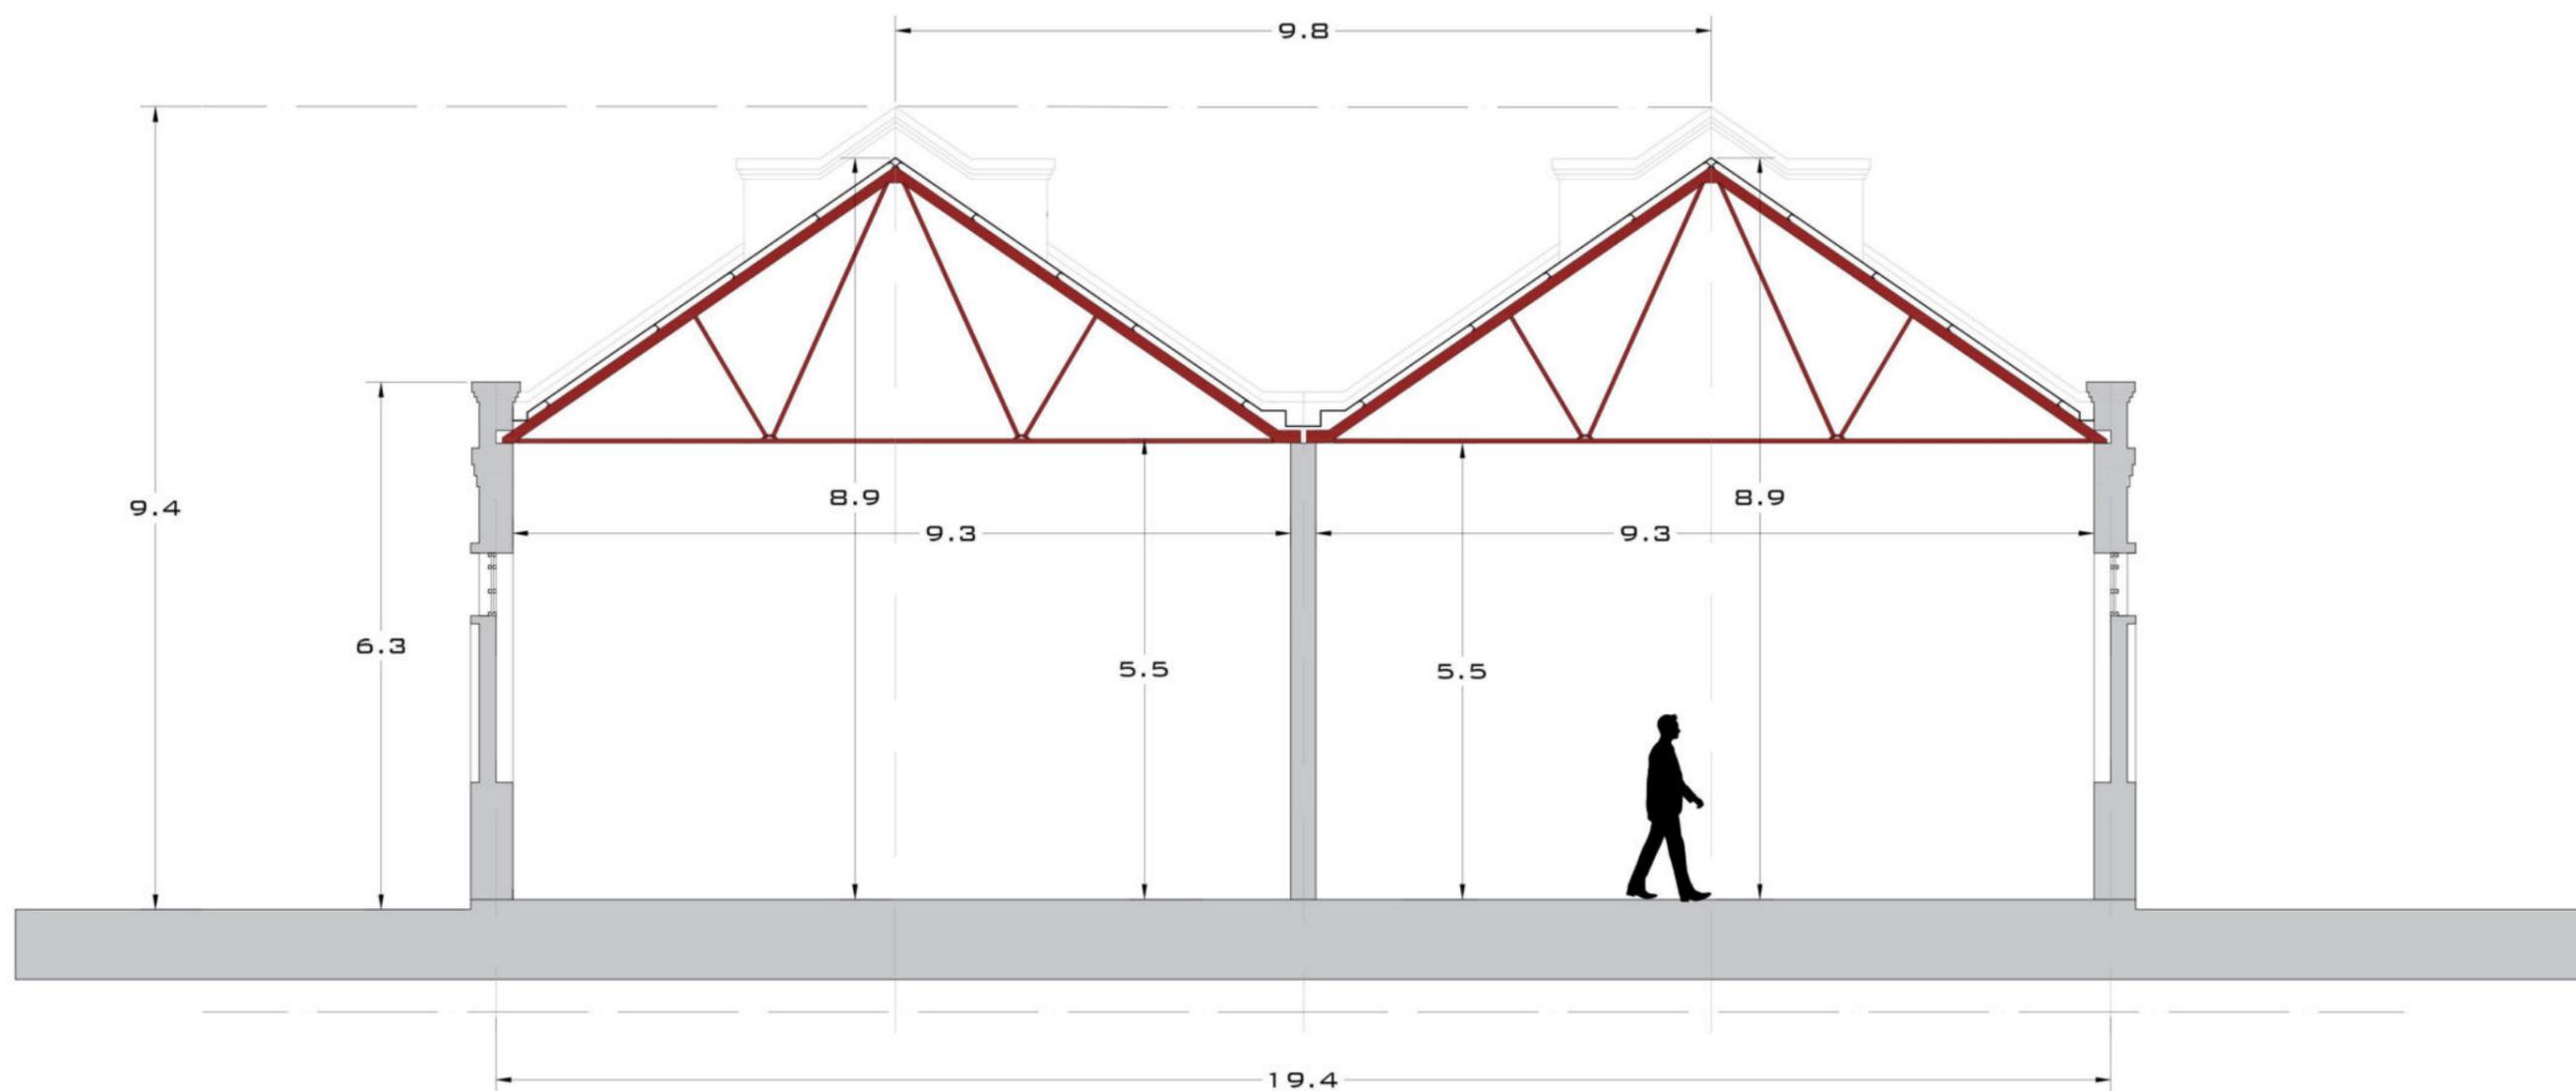
PUERTAS DE ACCESO

VISTA DE LA CUBIERTA

ALTURA INTERIOR

VISTA DE LA CABREADA Y PERFILES "C"

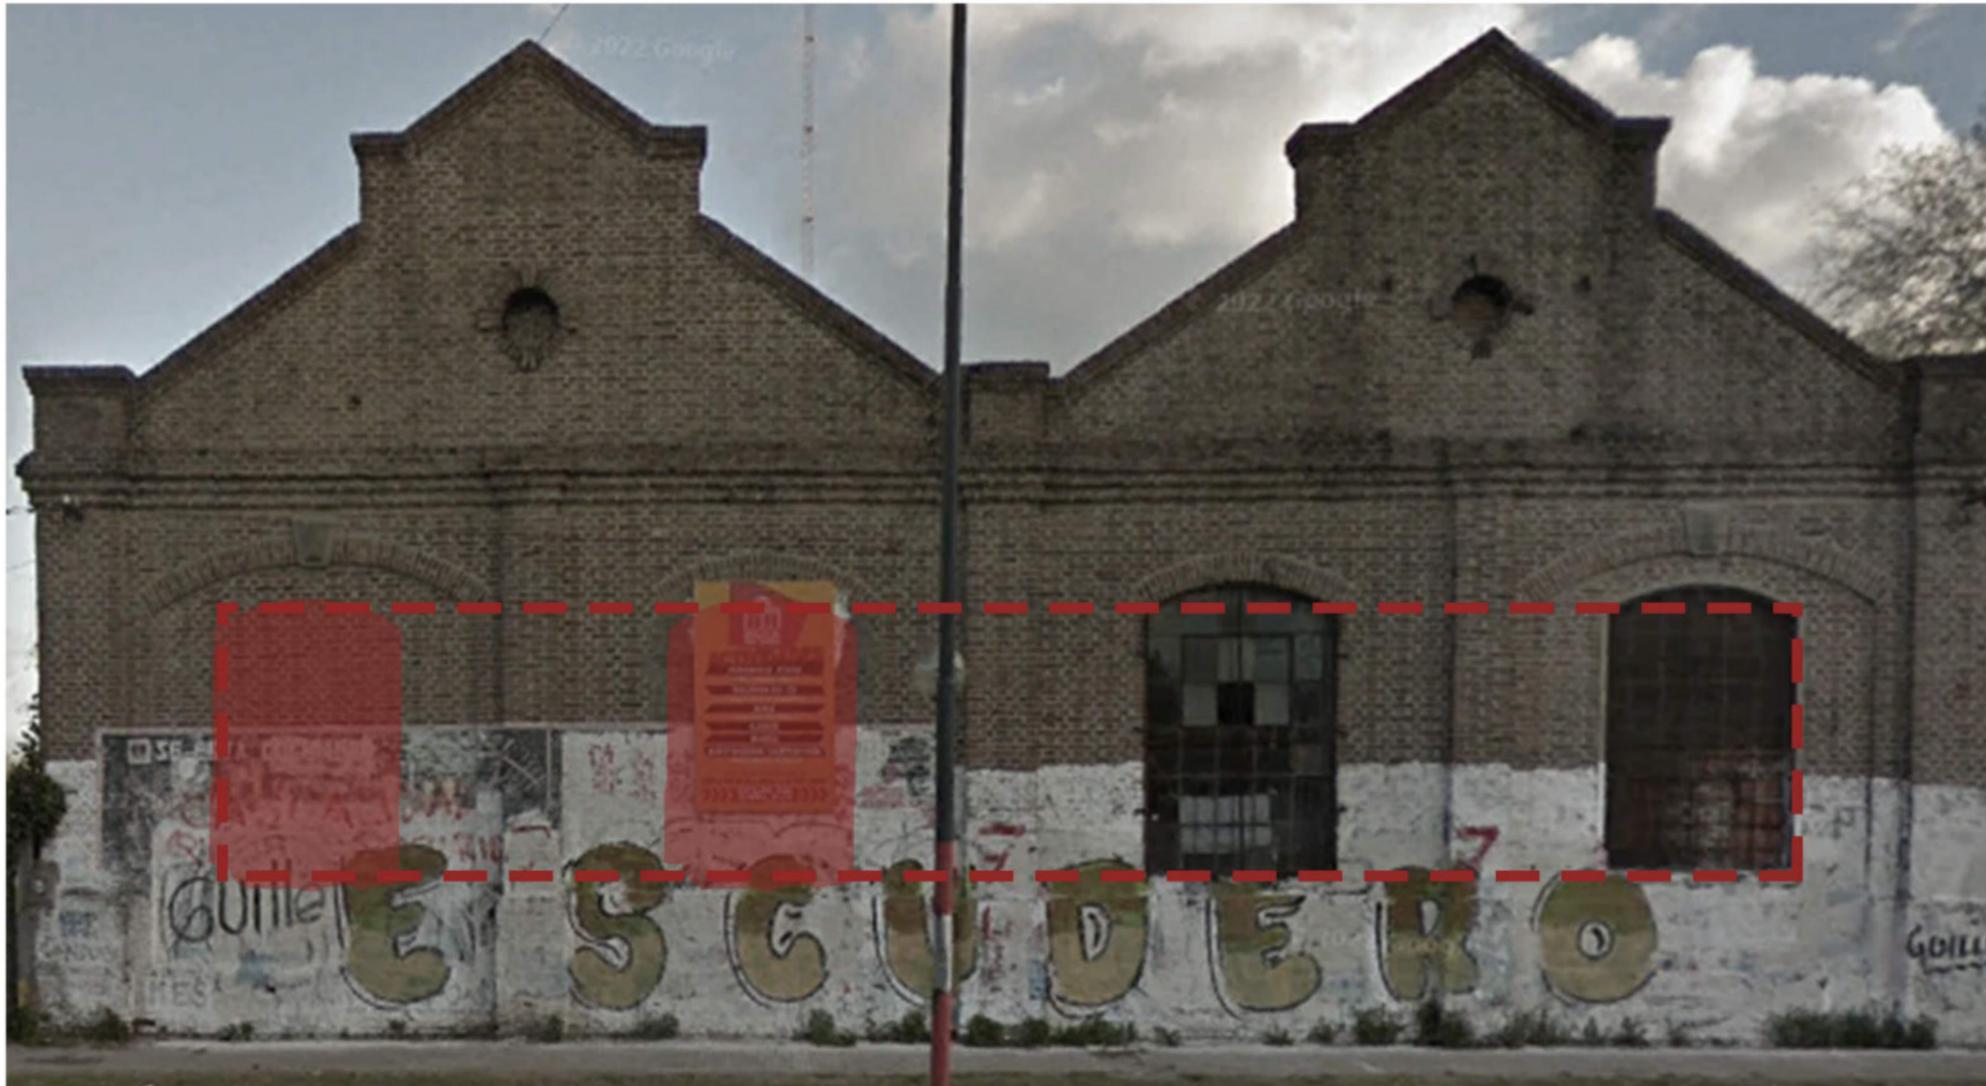
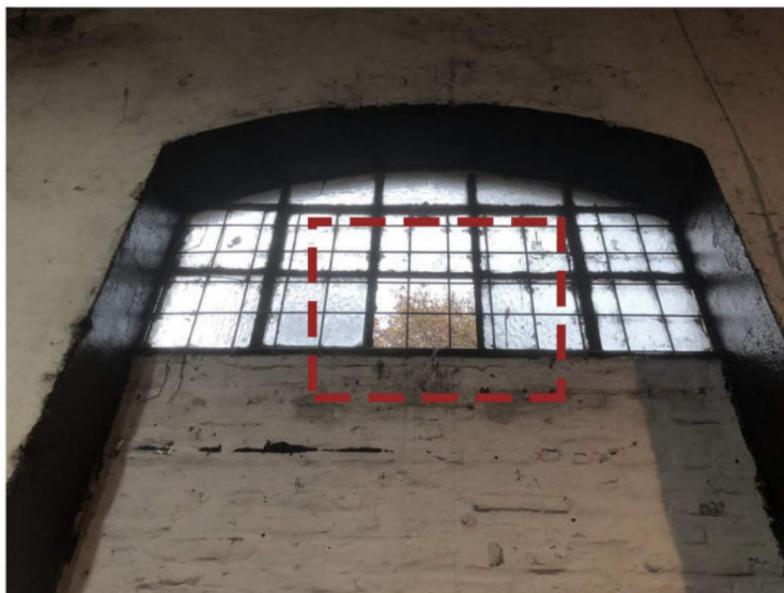
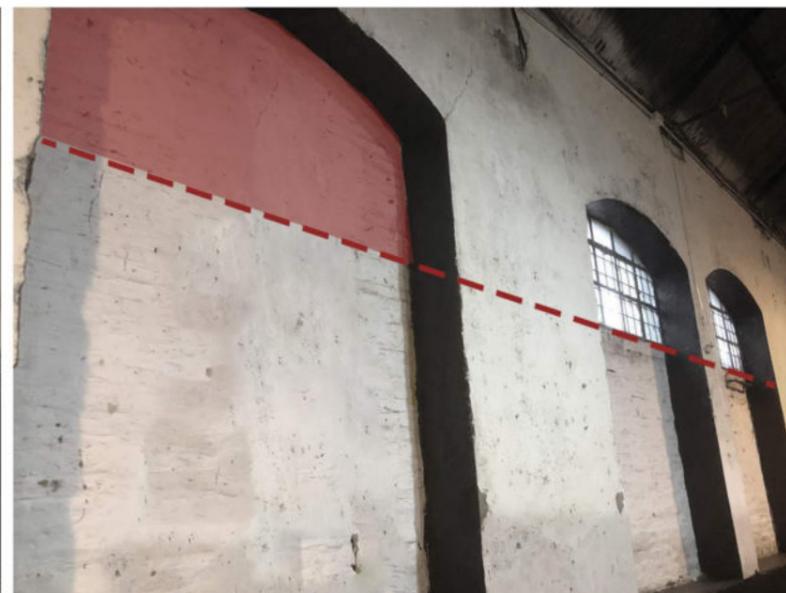
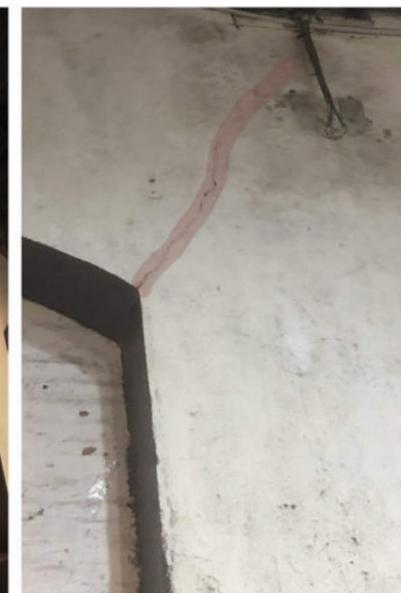
Estado actual de la preexistencia

Se puede observar a partir del relevamiento fotografico el estado actual del edificio.

La preexistencia se encuentra en un buen estado porque se mantiene en pie, pero posee algunas patologias debidas a cuestiones de paso del tiempo. Las naves principales se encuentra cerrada con pared al volumen mas chico debido a que hoy es una vivienda. Las naves presentan ventanas con faltantes de vidrios y algunas tapadas con ladrillo.

Los muros presentan humedad y desprendimientos de un deterioro notorio de muchos años pasados pero que hoy en día se esta cuidando.

El edificio posee problemas de iluminacion, ventilacion y aislacion térmica.

Patologias detectadas:

* Lesiones mecanicas

- Fisuras
- Grietas
- Faltante de vidrios

* Lesiones quimicas

- Organismos

* Lesiones fisicas

- Humedad

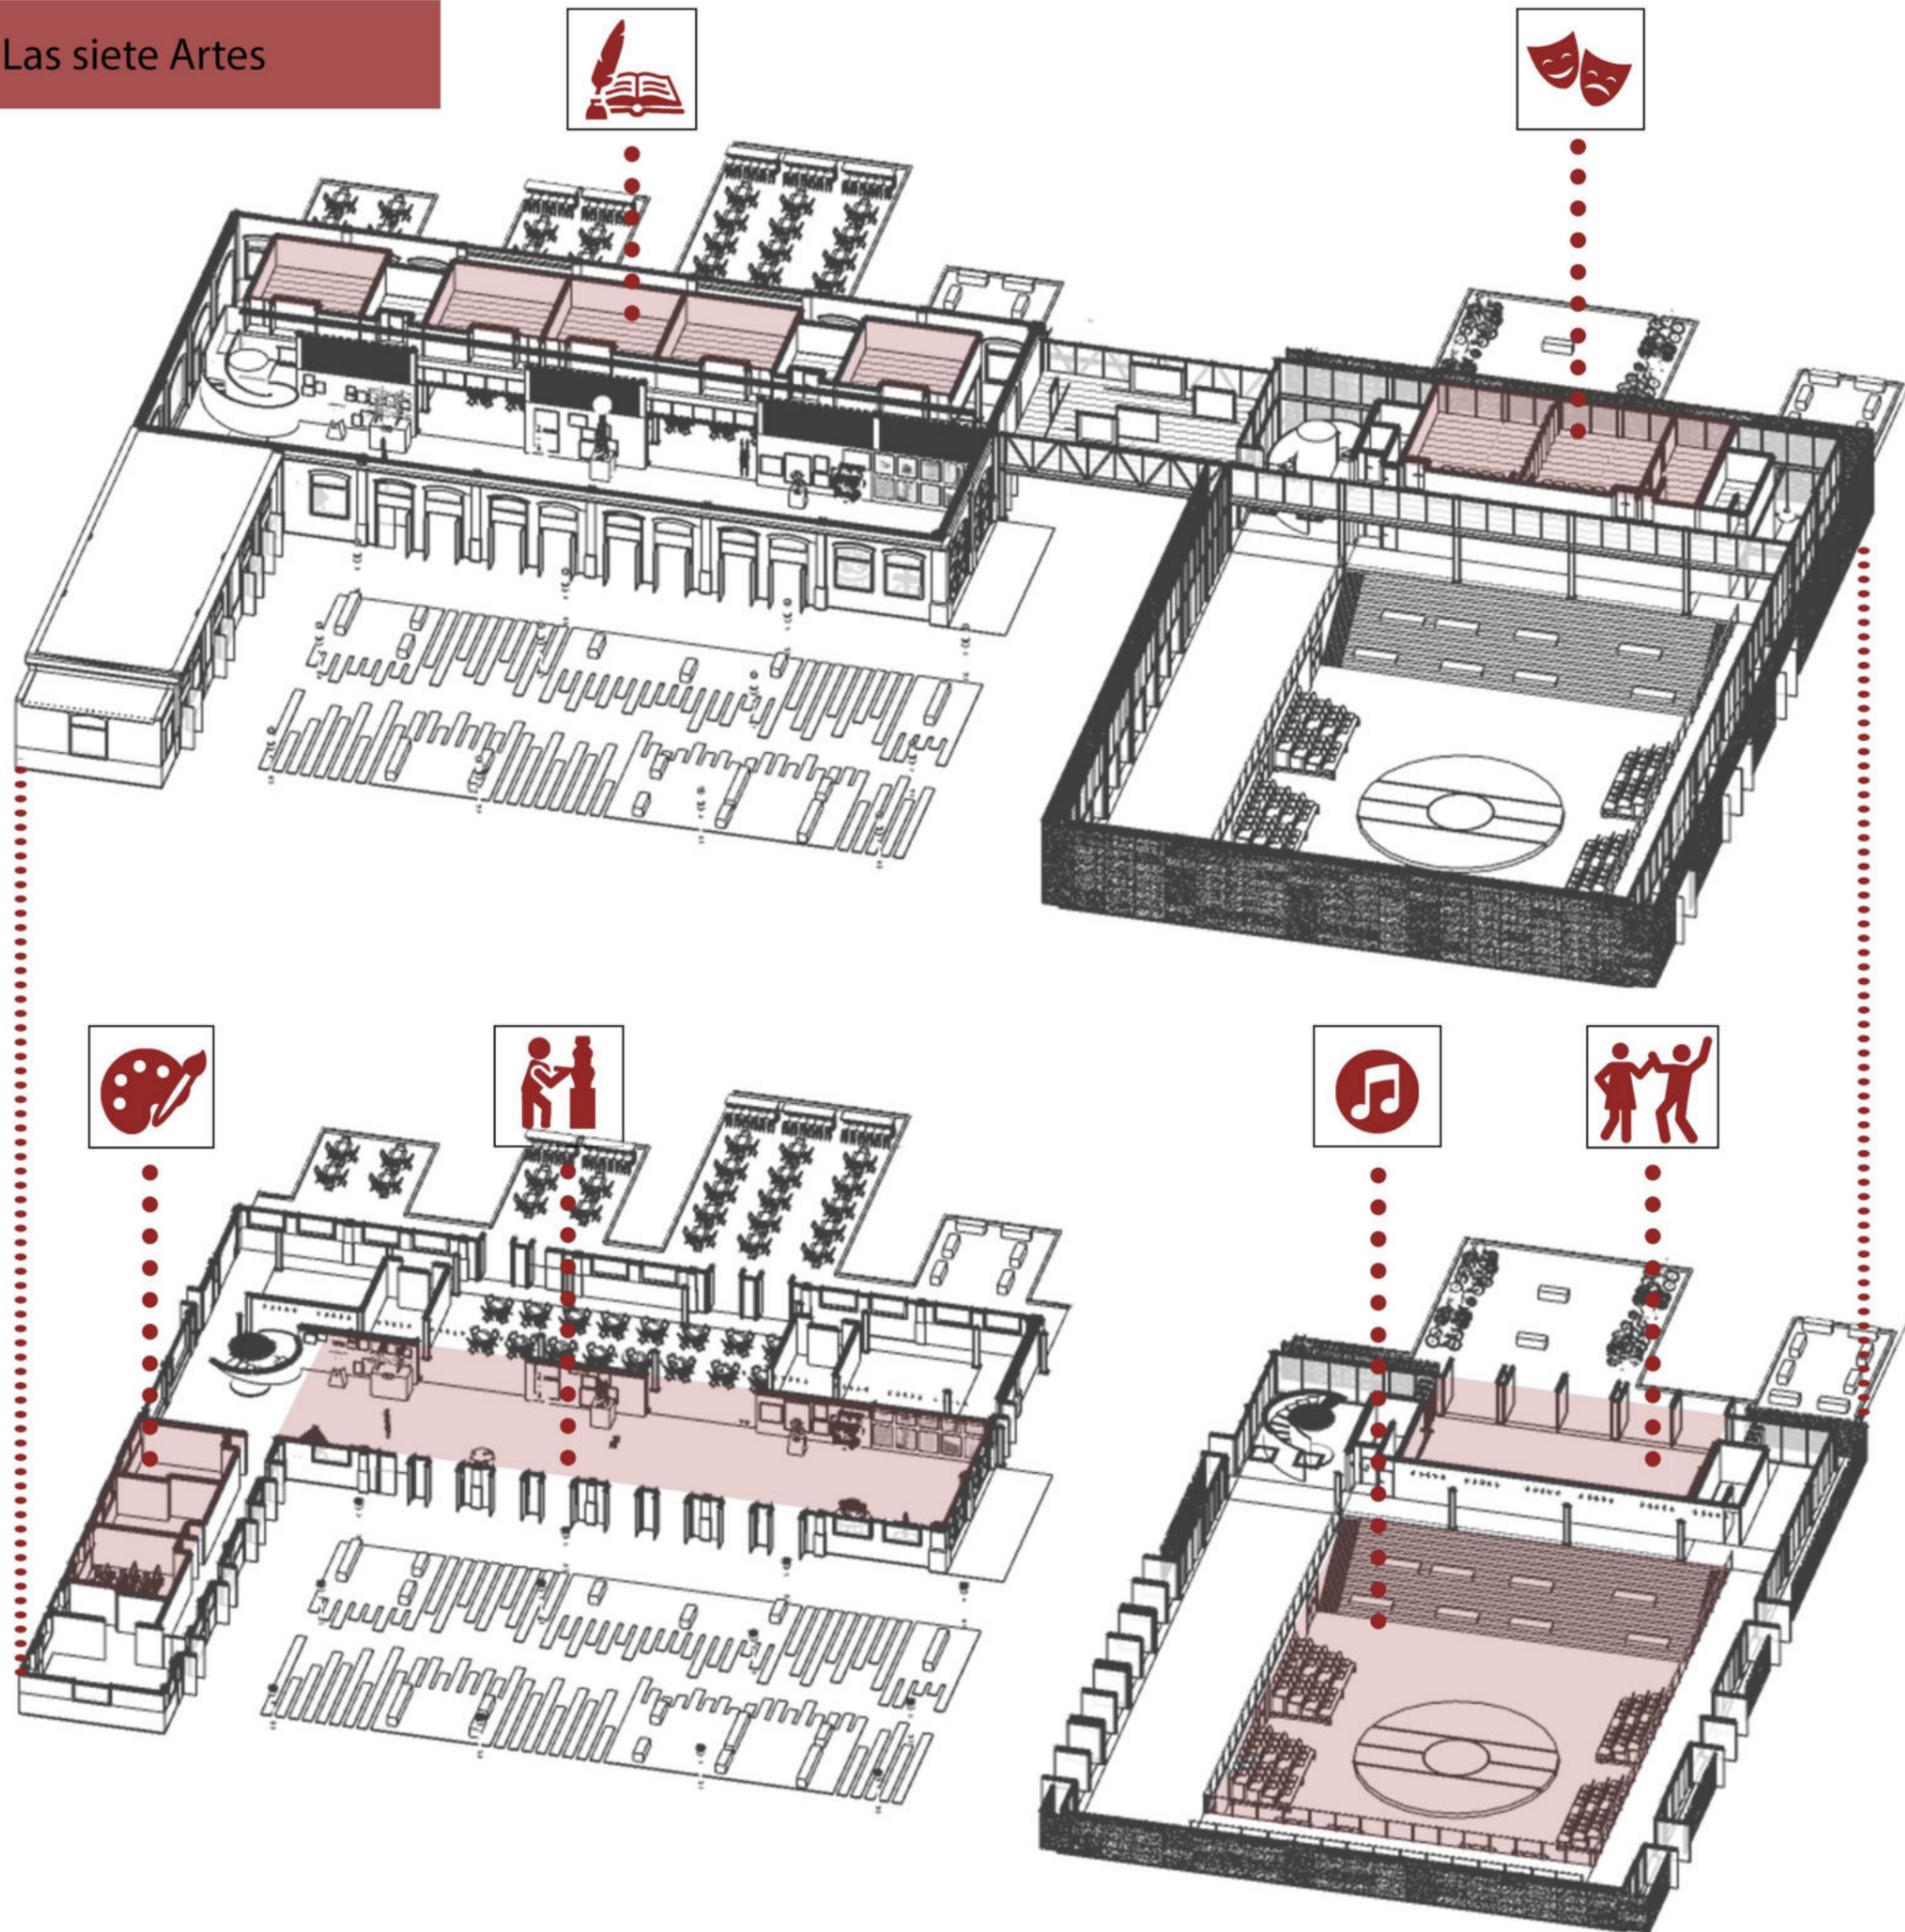
Referencias

Aulas taller pintura

Sector esculturas

Espacio flexible (musica y tela)

Aulas taller literatura

Sala ensayo danza

Sala ensayo actuación

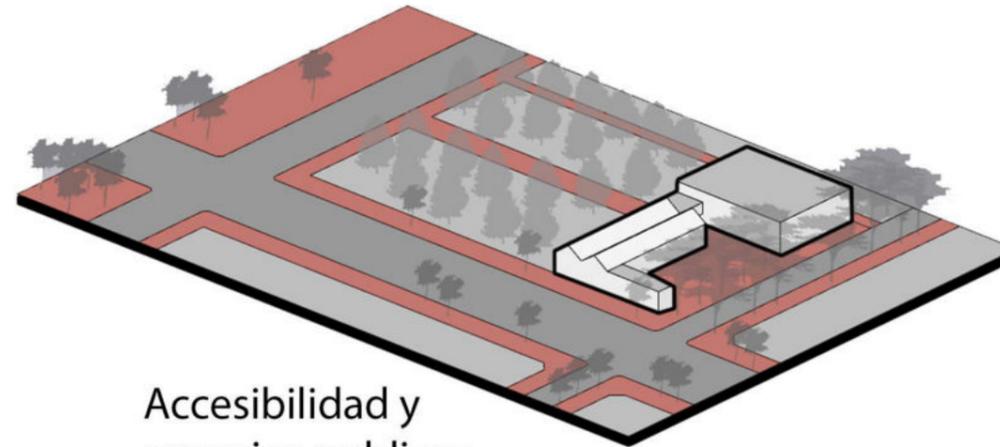
Accesibilidad y
espacios publicos

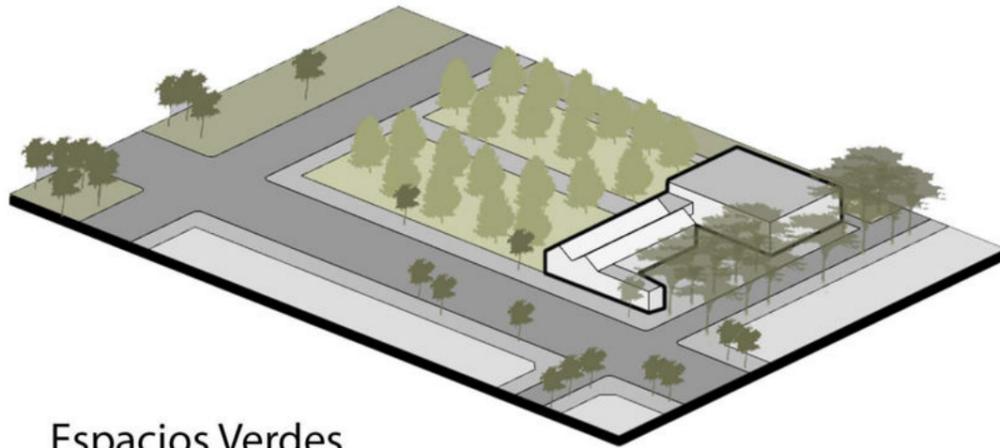
Espacios Verdes

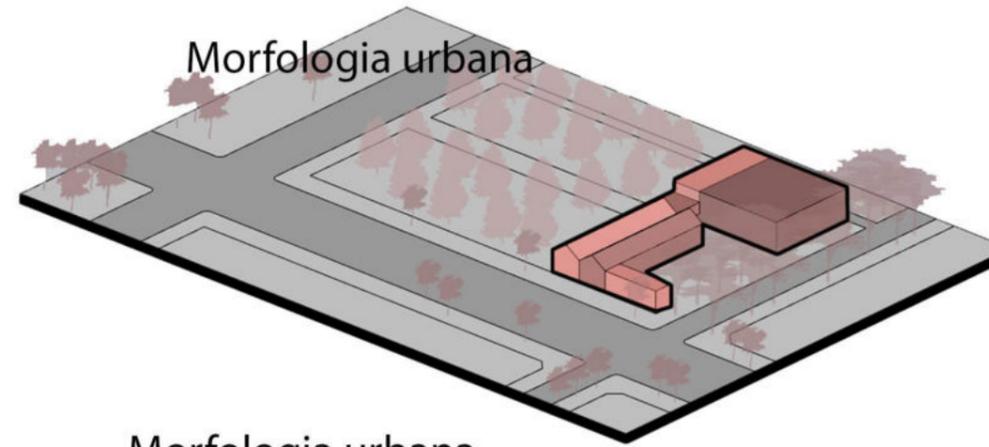
Morfologia urbana
