Centro Educativo
Cultural y Cinematográfico
"IntegrArte"
Meridiano v°

Título: “ **Centro educativo, cultural y cinematográfico - IntegrArte - Meridiano v°** ”

Proyecto Final de Carrera

Facultad de Arquitectura y Urbanismo - Universidad Nacional de La Plata

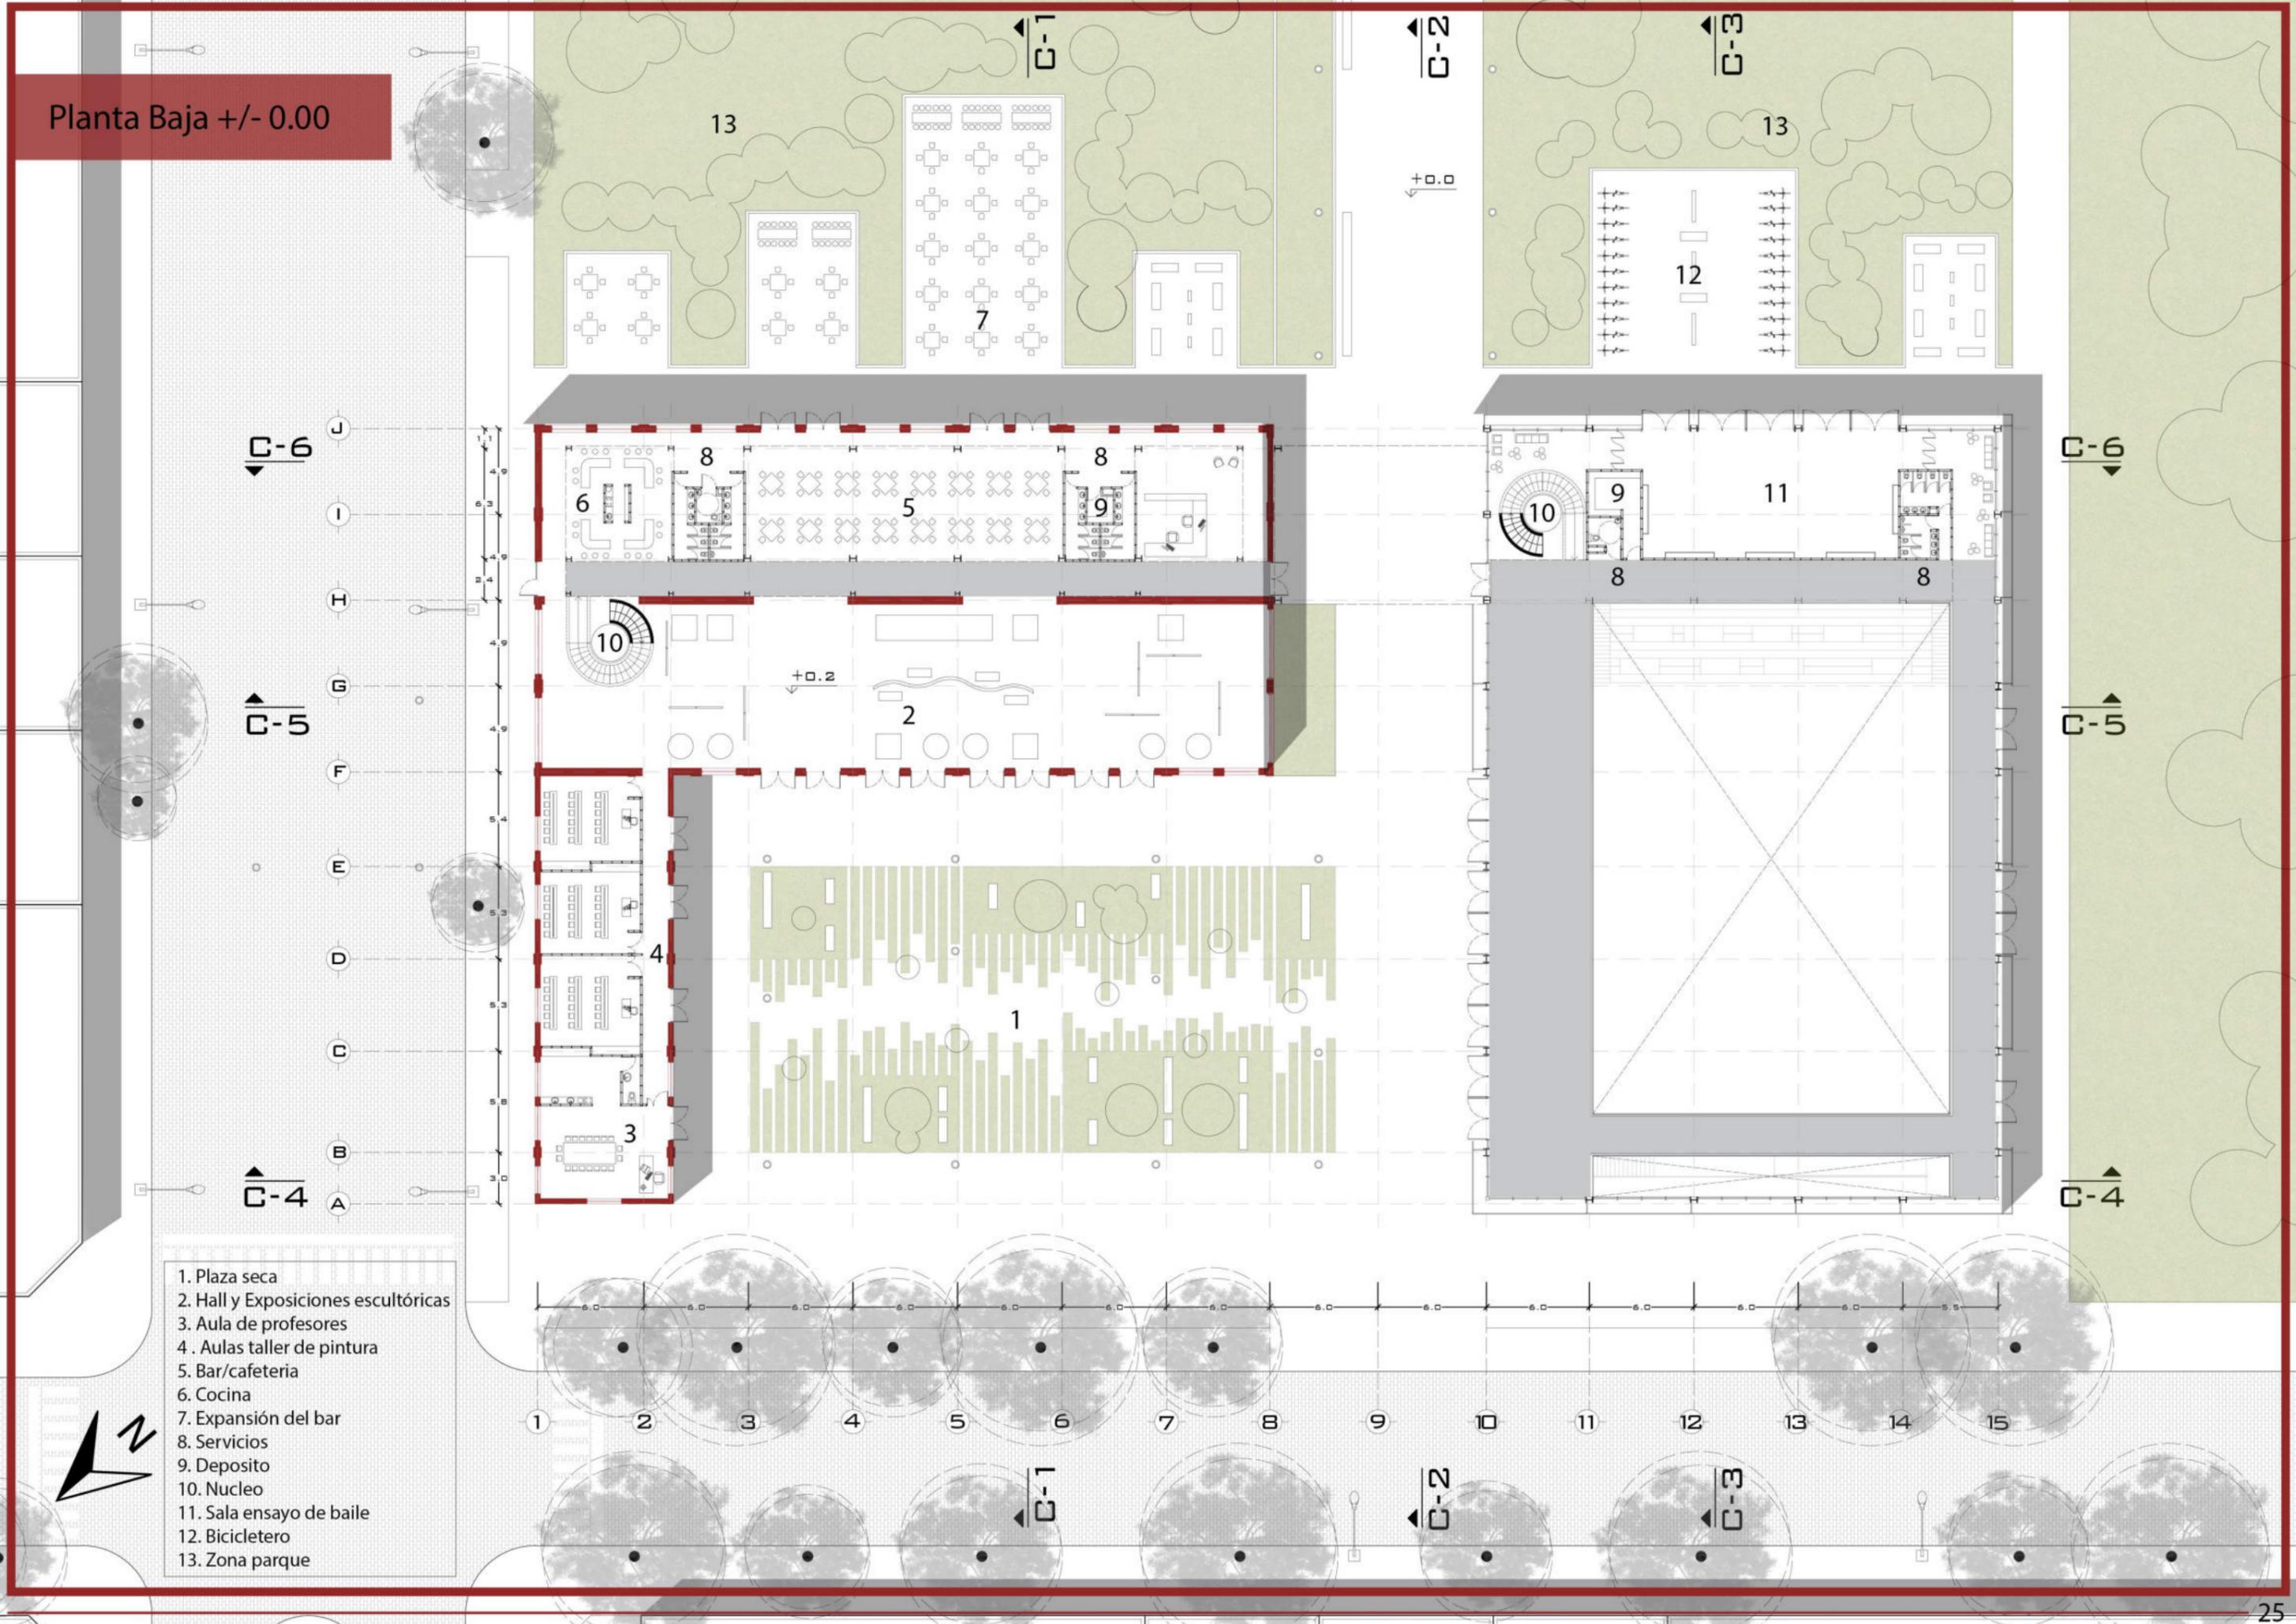
Planta Baja +/- 0.00

- 1. Plaza seca
- 2. Hall y Exposiciones escultóricas
- 3. Aula de profesores
- 4. Aulas taller de pintura
- 5. Bar/cafeteria
- 6. Cocina
- 7. Expansión del bar
- 8. Servicios
- 9. Deposito
- 10. Nucleo
- 11. Sala ensayo de baile
- 12. Bicicletero
- 13. Zona parque

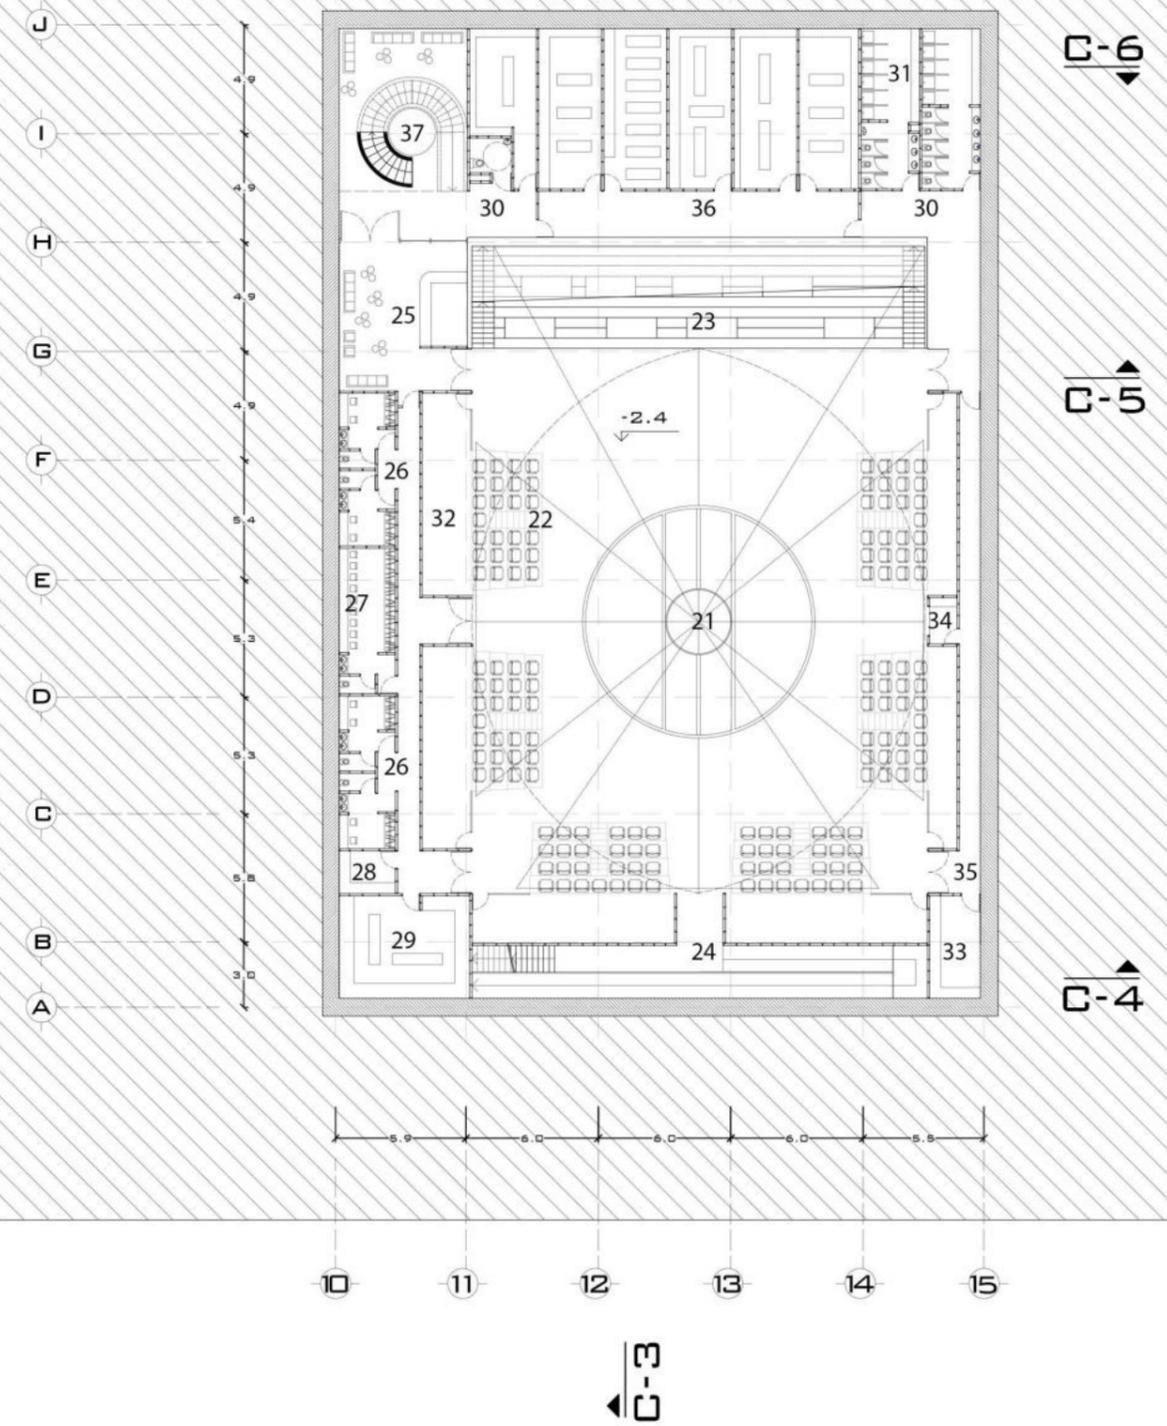
Planta Subsuelo - 2.40

- 21. Plataforma escenográfica giratoria
- 22. Gradas retráctiles
- 23. Grada
- 24. Rampa
- 25. Boleteria
- 26. Camarines individuales
- 27. Camarines grupales
- 28. Guardado artístico
- 29. Vestuario escenográfico
- 30. Servicios
- 31. Vestuarios
- 32. Guardado gradas retráctiles
- 33. Deposito
- 34. Sala de Proyección
- 35. Pasillo tecnico
- 36. Sector deposito general
- 37. Nucleo

La función principal del volumen nuevo es ser una pieza tecnológica, es decir, que se trata de buscar una flexibilidad "teatral" que abarque distintas actividades, y que el edificio se adapte a ellas según la situación.

Es así, que se diseñó un mobiliario que contenga gradas retráctiles independientes y que se proyecten según la necesidad de cada evento. Con respecto al escenario, se trata de una escenografía circular móvil, haciendo alusión a una plataforma giratoria ferroviaria, y que pudiera transformarse rápidamente en cualquiera de las tres formas "clásicas" del escenario.

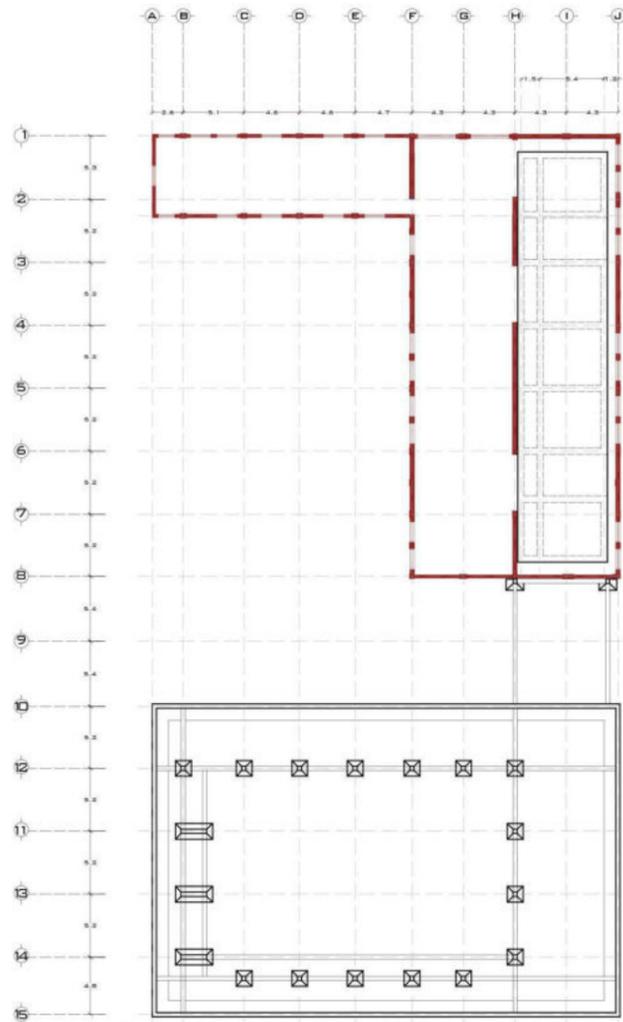
Planta de Fundaciones

La fundación propuesta dentro del edificio preexistente es una platea de hormigon armado sin mucha profundidad para no tocar las bases del edificio existente, esta fundacion en planta superior soporta las cargas destinadas a las aulas separadas de los muros de ladrillo comun generando dobles alturas que contienen el espacio buscado en las dos naves principales del edificio, por esa razon opte por una malla de metal desplegado para la circulacion.

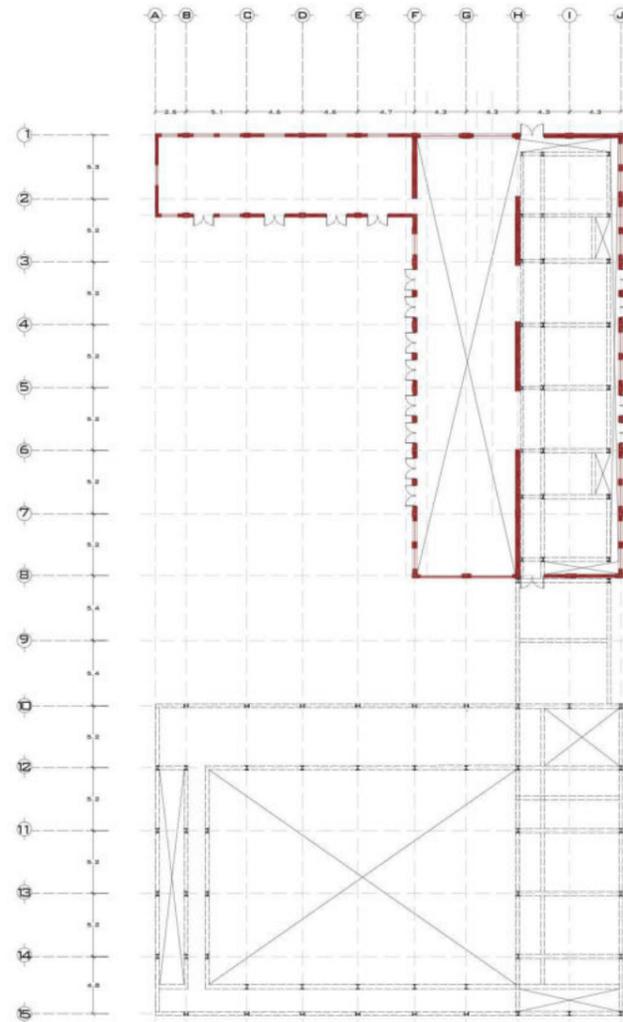
Planta de Estructuras

Con respecto al volumen nuevo se planteo una submuracion de hormigon armado para enterrar parte del programa y no sobrepasar la altura del galpon , ademas de una serie de bases aisladas que cargan el anillo de circulacion en planta baja Todas las columnas y vigas son perfiles HEB 400 y el entrepiso se conforma por losetas shap de 0,6m y 16cm de espesor según el calculo.

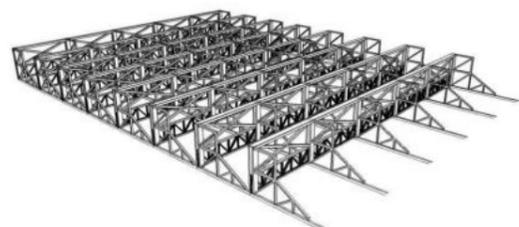
Estructura de la cubierta

Para la cubierta del volumen nuevo se penso 8 vigas espaciales ancladas a mensulas soldadas en las columnas.

En cada viga reticulada se encuentran soldadas 6 cabreadas metalicas generando la espacialidad e iluminacion buscada.

Las vigas principales deben cubrir 29 metros. Las mismas cuentan con cruces de san andres en cada nudo para mayor resistencia y sujeción de las mismas.

Cada cabreada cuenta con perfiles que distribuyen el peso, y a su vez resuelve cuestiones de diseño.

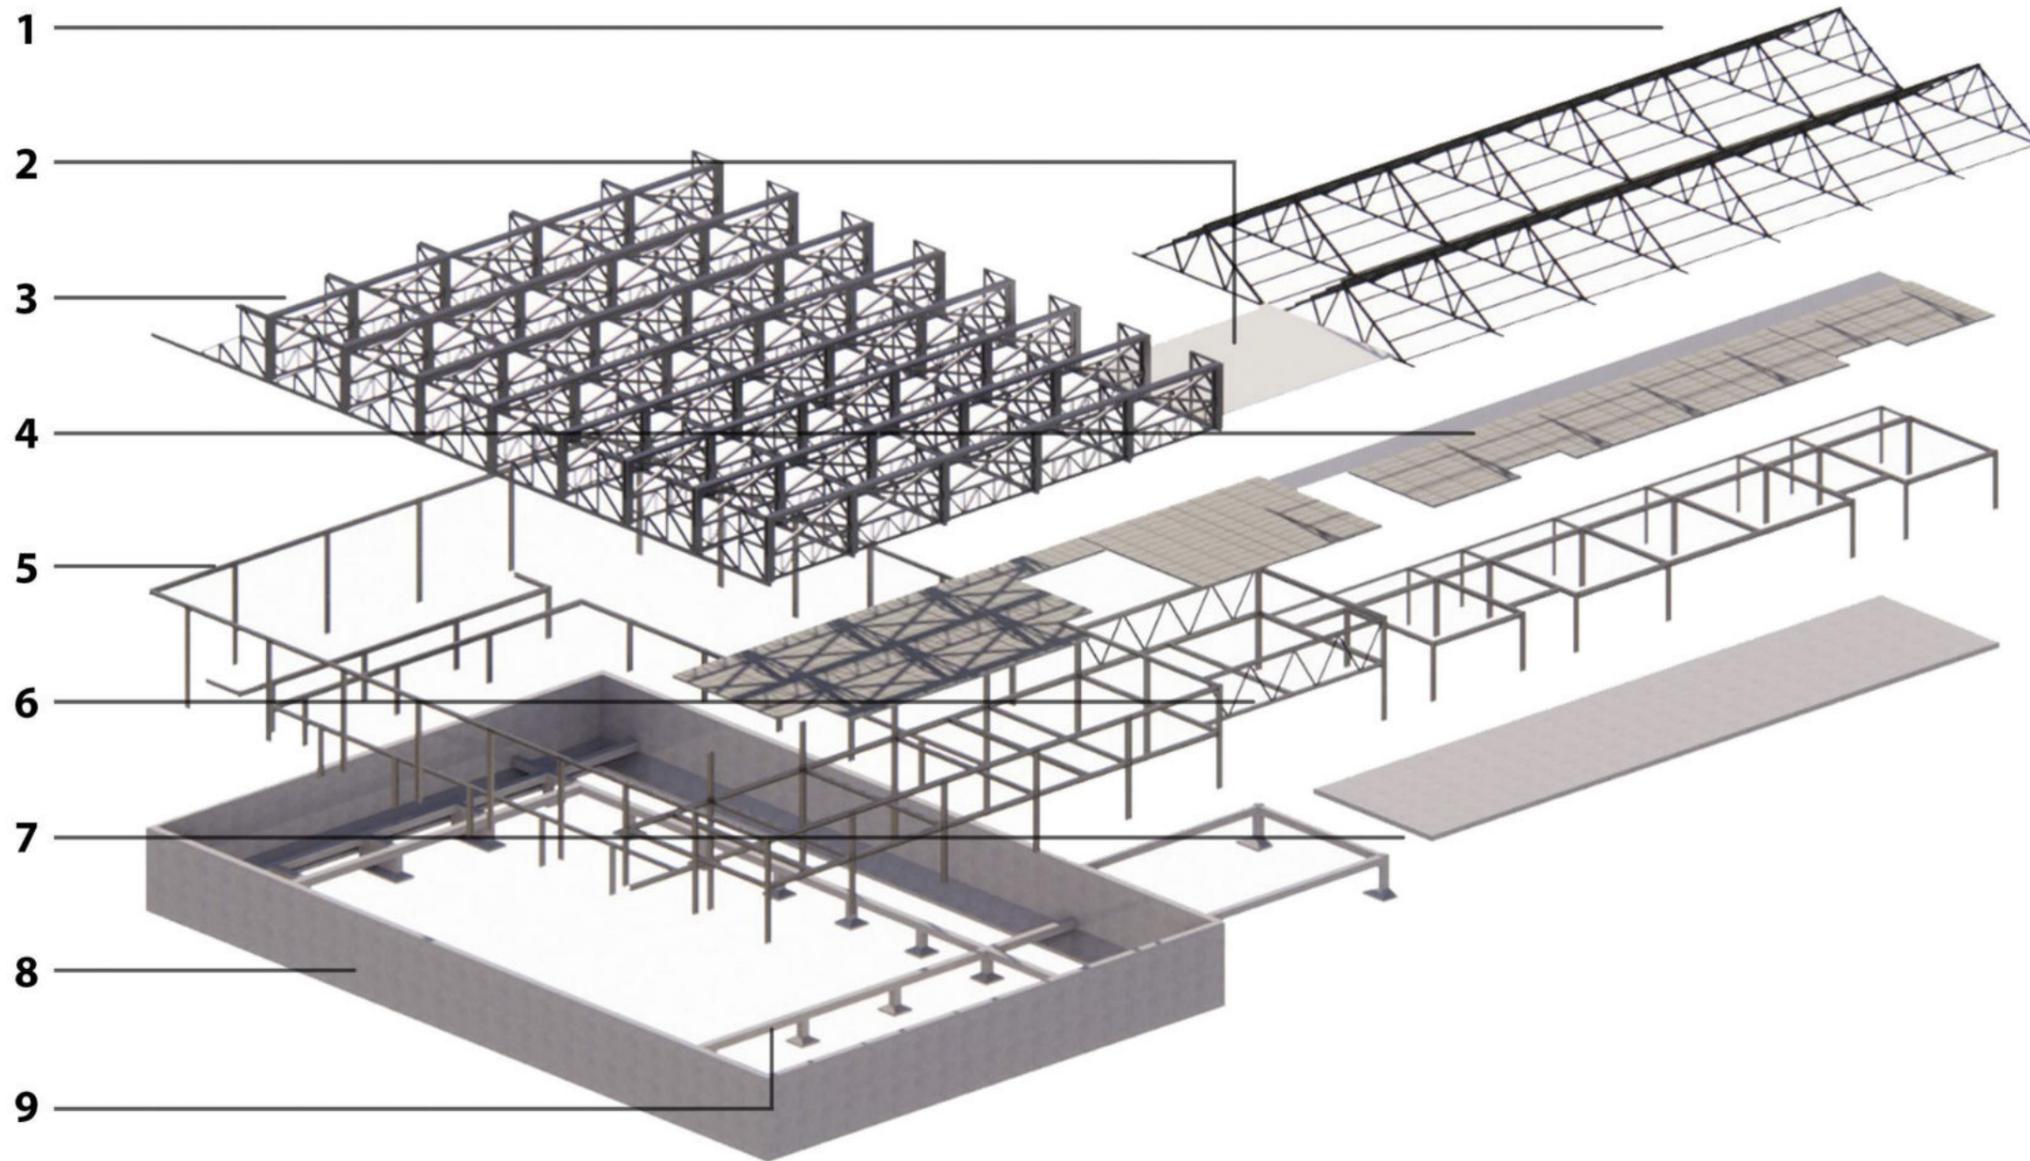
Despiece constructivo

- 1 - Cabreadas metalicas del Edificio preexistente
- 2 - Cubierta plana de la pieza conectora
- 3 - Cubierta del volumen nuevo
- 4 - Losetas Shap 0,60m x 0,016m x 6m
- 5 - Estructura metalicas abulonadas Columnas y Vigas HEB 400
- 6 - Vigas cerchas metalicas
- 7 - Platea
- 8 - Submuración
- 9 - Vigas de arriostamiento

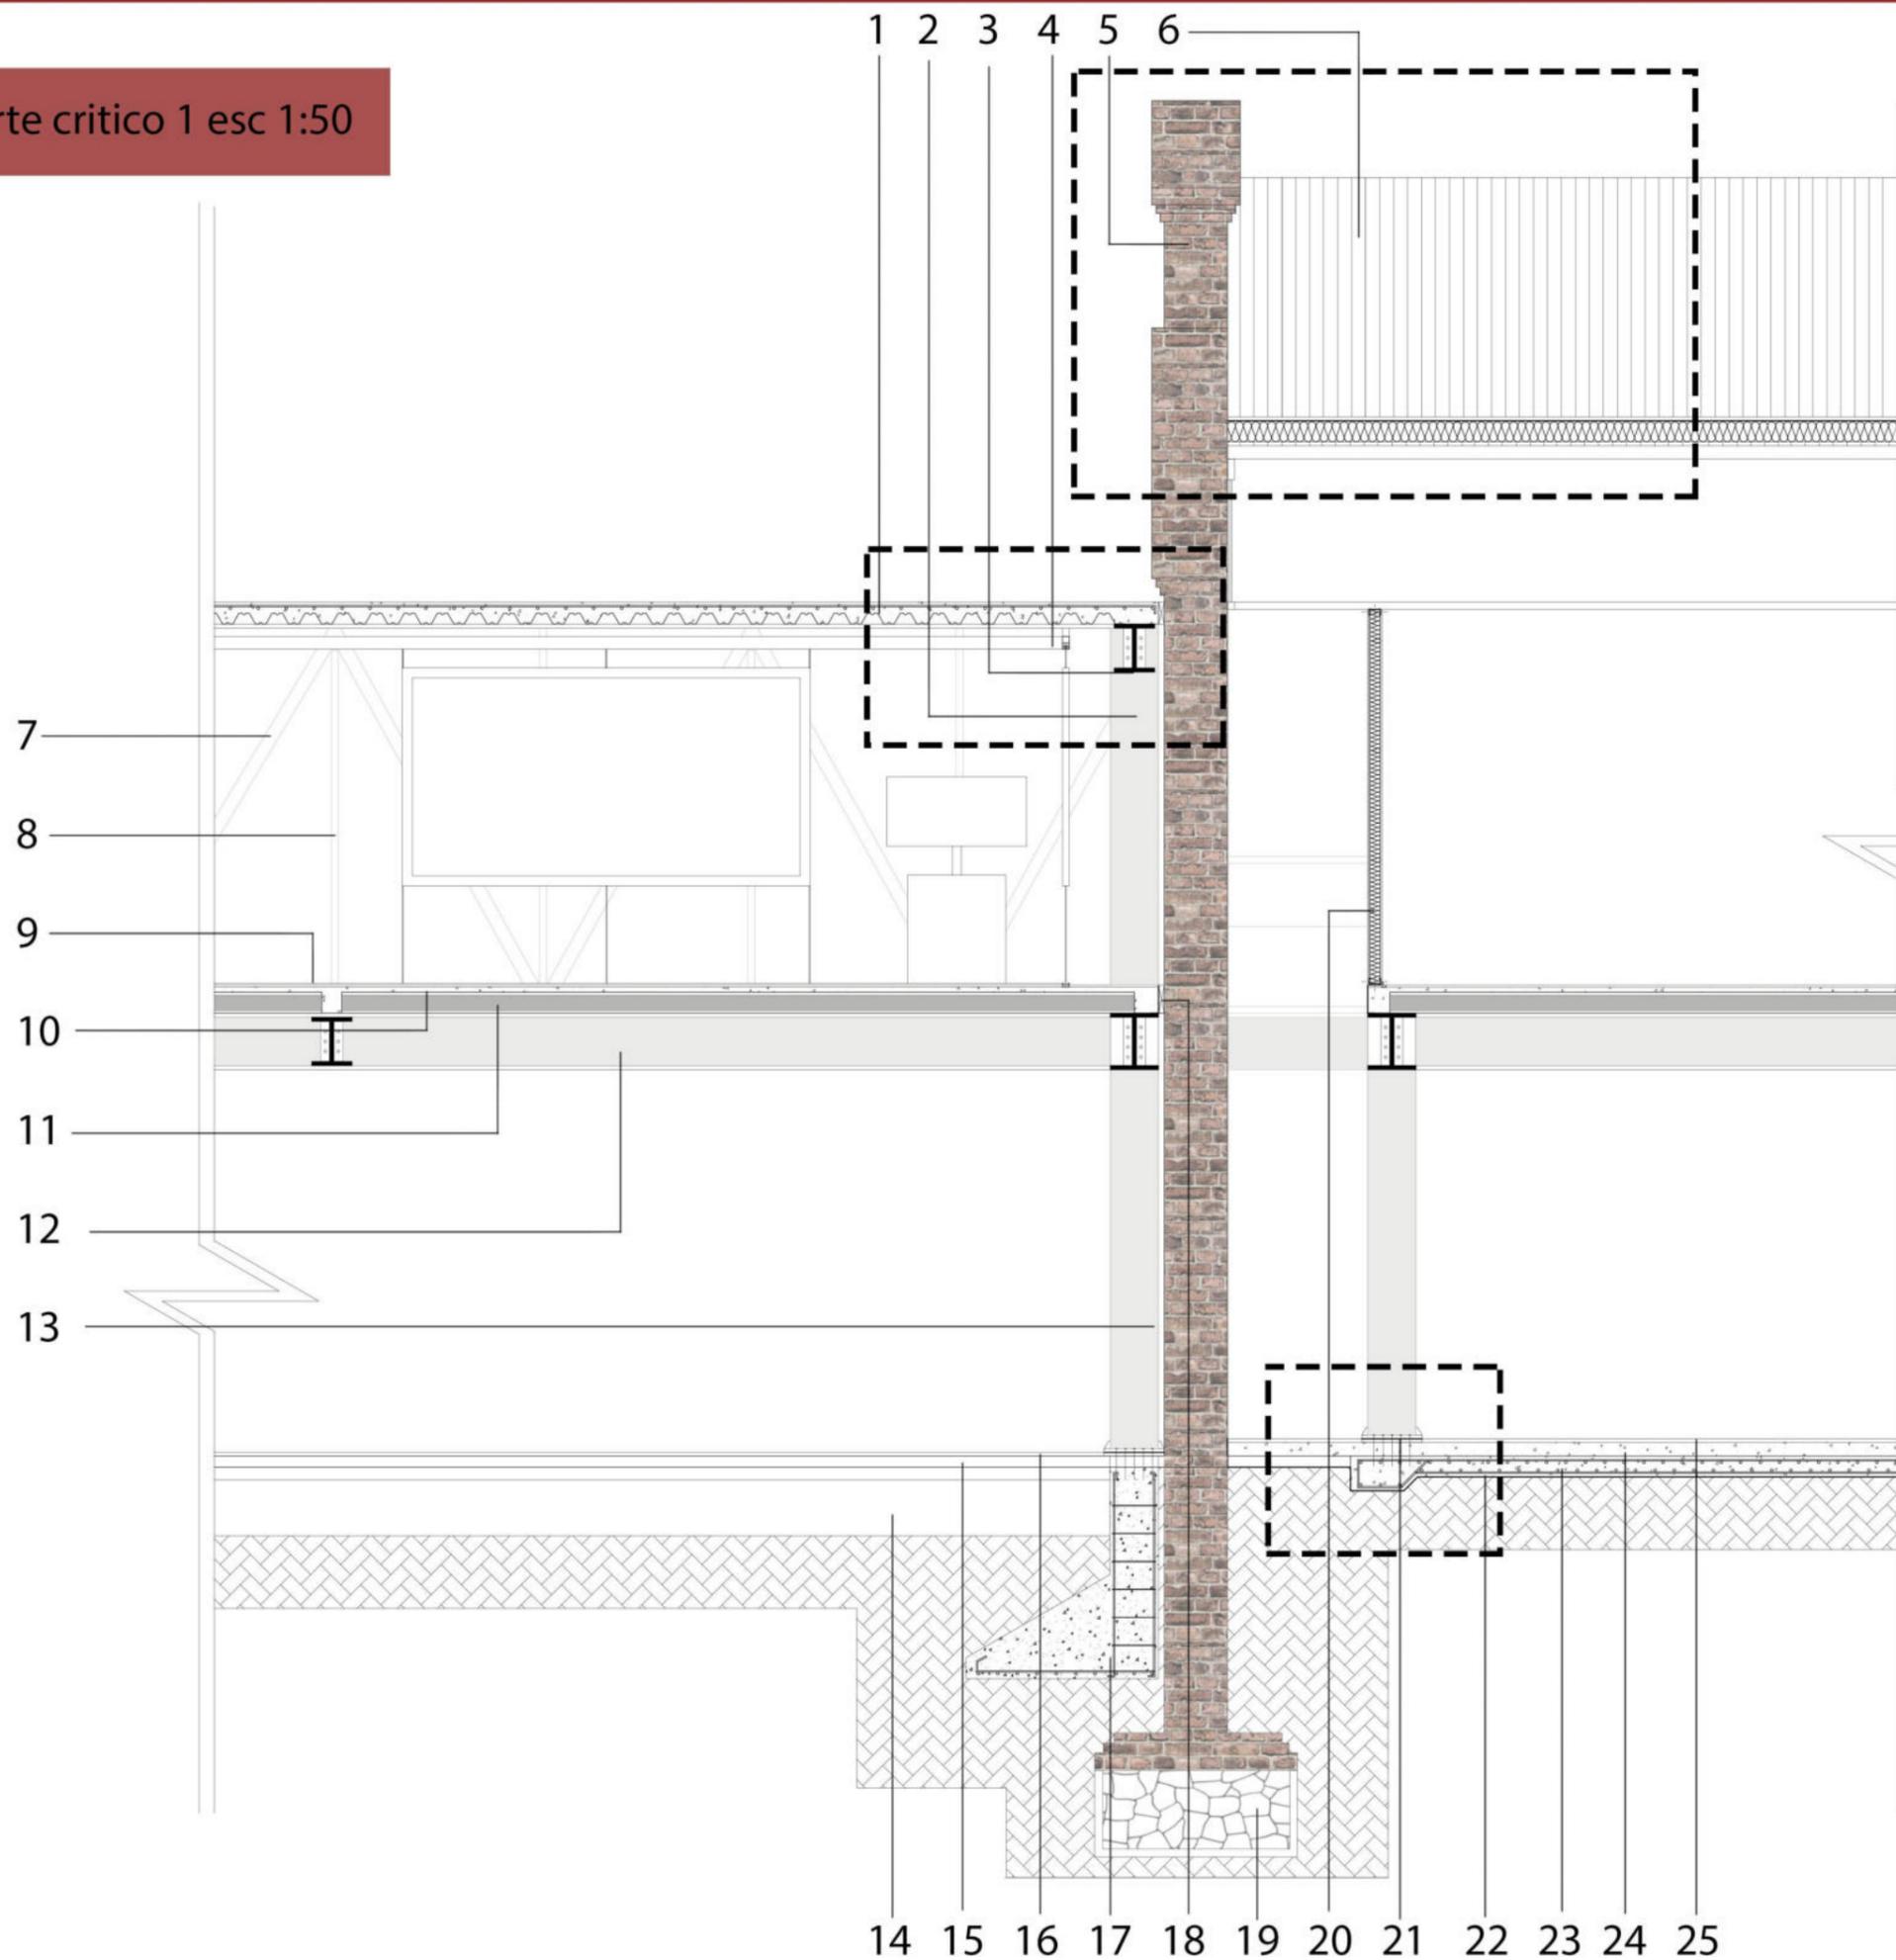
Corte critico 1 esc 1:50

- 1 - Losa steel deck
- 2 - Columna HEB 400
- 3 - Viga HEB 400
- 4 - Perfil C riel
- 5 - Muro existente
- 6 - Chapa galvanizada
- 7 - Cerchas metalicas
- 8 - Marco metalico
- 9 - Riel
- 10 - Contrapiso alivianado
- 11 - Loseta shap
- 12 - Viga secundaria
- 13 - Columna HEB 400
- 14 - Viga de arriostramiento
- 15 - Piso existente
- 16 - Carpeta niveladora
- 17 - Base exentrica HA°
- 18 - Junta elastomérica
- 19 - Cimientos existente
- 20 - Construcción en seco
- 21 - Planchuelas abulonadas
- 22 - Film de polietileno 200 micrones
- 23 - Platea HA°
- 24 - Contrapiso
- 25 - Carpeta

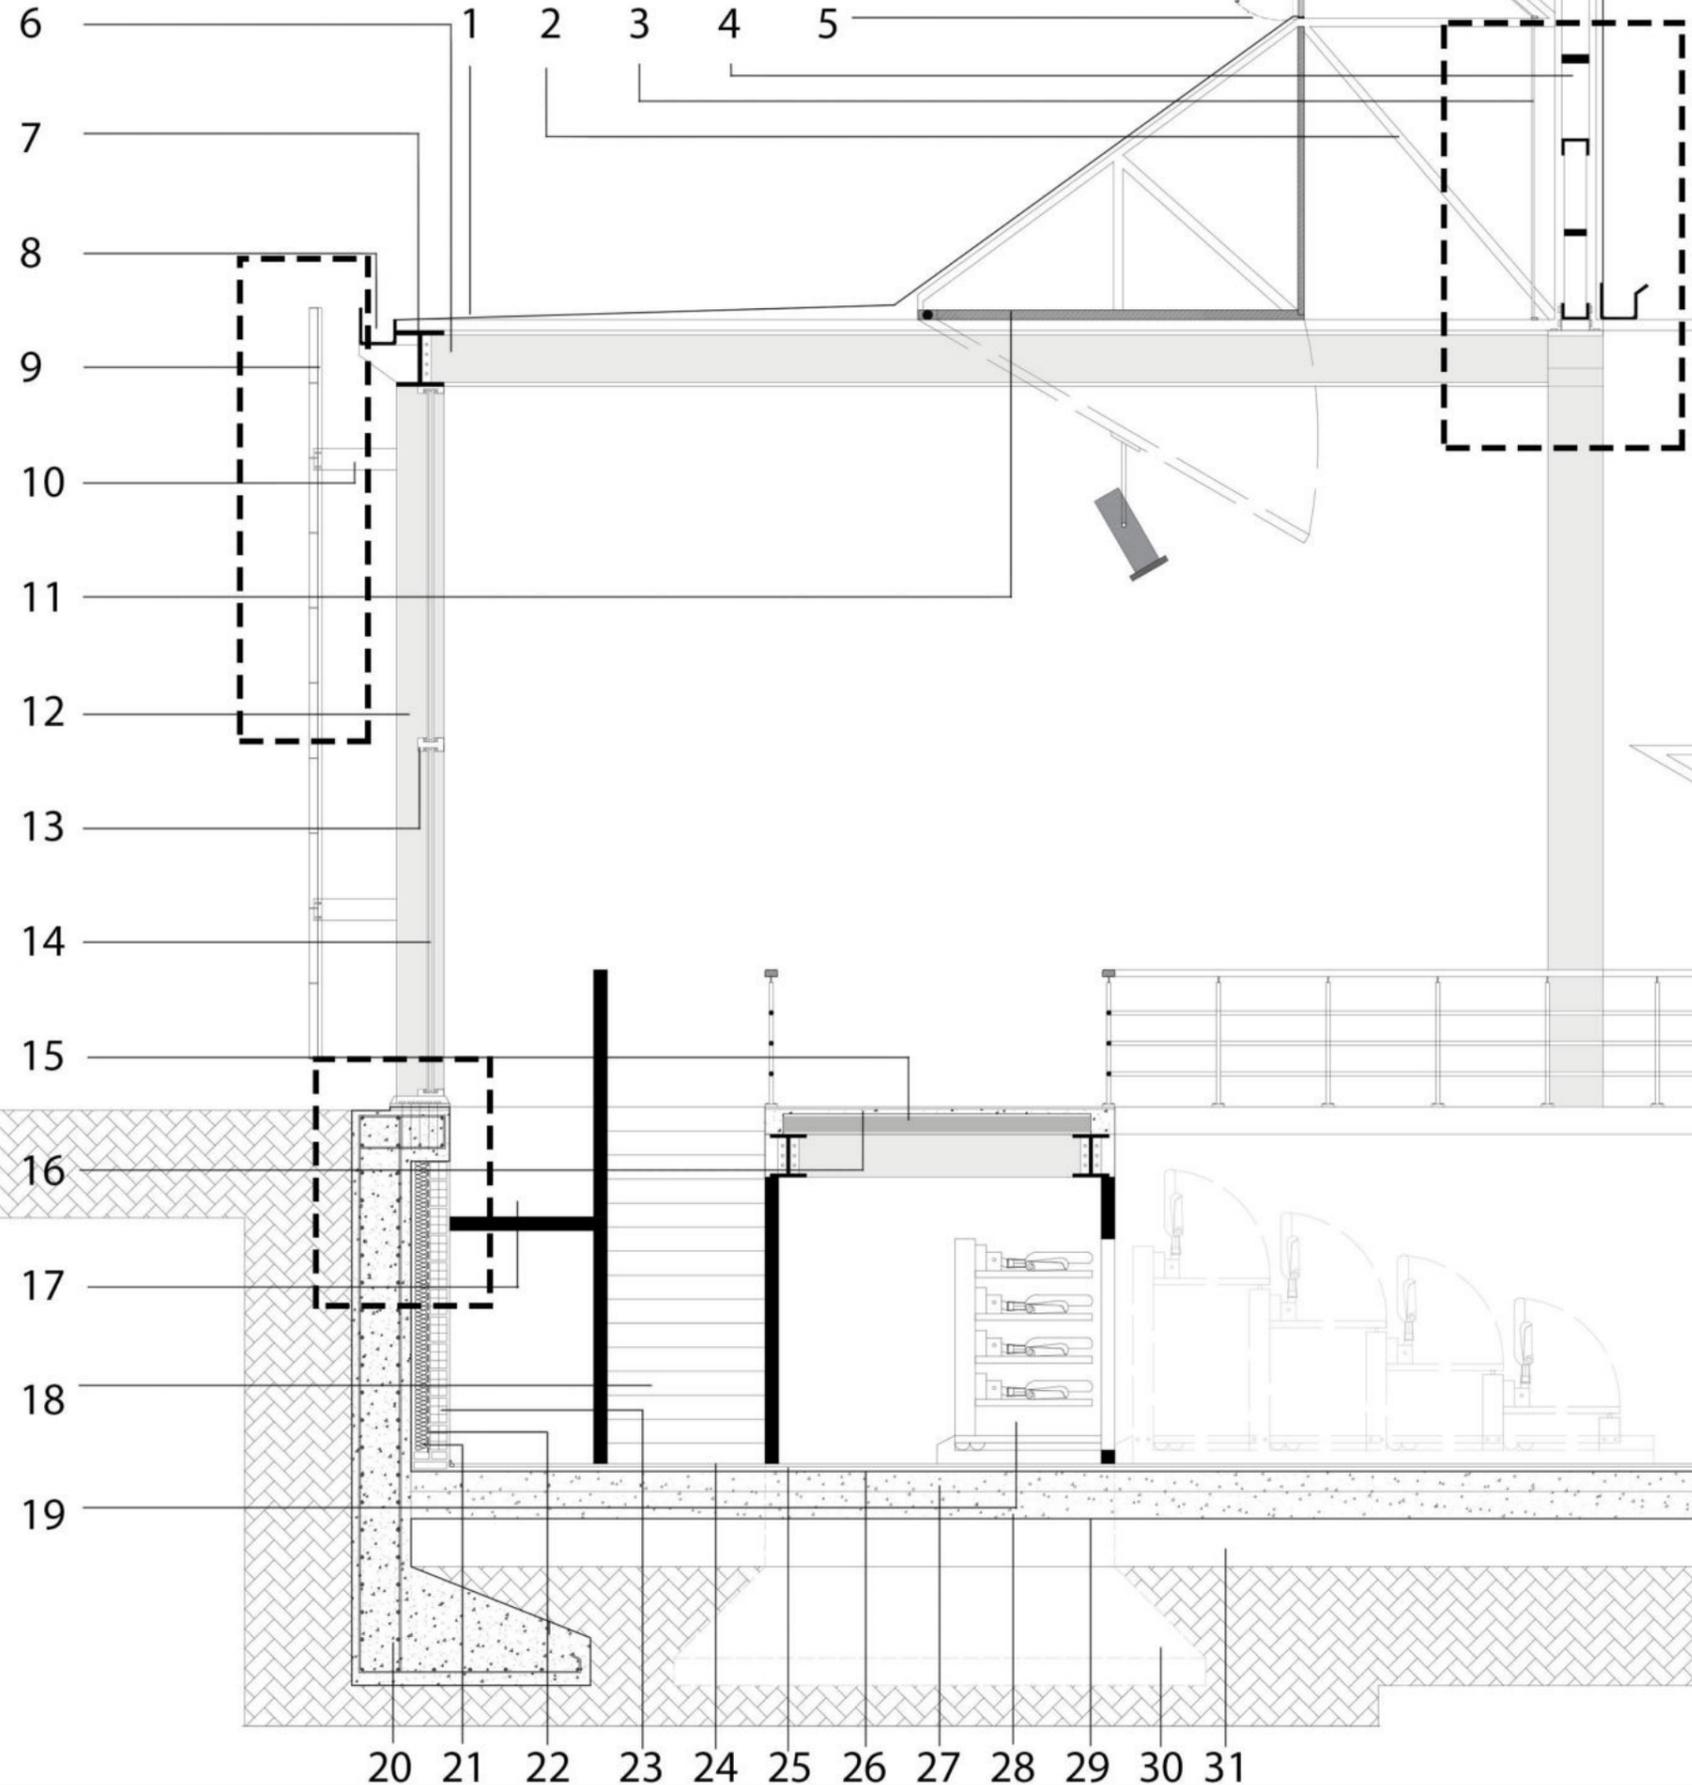
Corte critico 2 esc 1:50

- 1 - Chapa galvanizada
- 2 - Cabreada metalica
- 3 - Vidrio reflectivo para luz cenital
- 4 - Viga reticulada
- 5 - Ventana proyectante
- 6 - Viga secundaria
- 7 - Viga HEB 400
- 8 - Canaleta
- 9 - Panel de acero corten microperforado 400
- 10 - Planchuela metalica
- 11 - Panel movil iluminacion artificial
- 12 - Columna HEB 400
- 13 - Marco metalico
- 14 - Vidrio lamina dvh 3+3
- 15 - Losetas shap
- 16 - Contrapiso liviano
- 17 - Rampa en vista
- 18 - Escalera en vista
- 19 - Gradas retráctiles
- 20 - Submuración HA°
- 21 - Aislante térmico
- 22 - Barrera de vapor
- 23 - Ladrillo hueco del 8
- 24 - Solado
- 25 - Carpeta
- 26 - Aislante hidrófugo
- 27 - 2do contrapiso
- 28 - 1er contrapiso
- 29 - Film de polietileno 200 micrones
- 30 - Base combinada HA°
- 31 - Viga de arriostamiento HA°

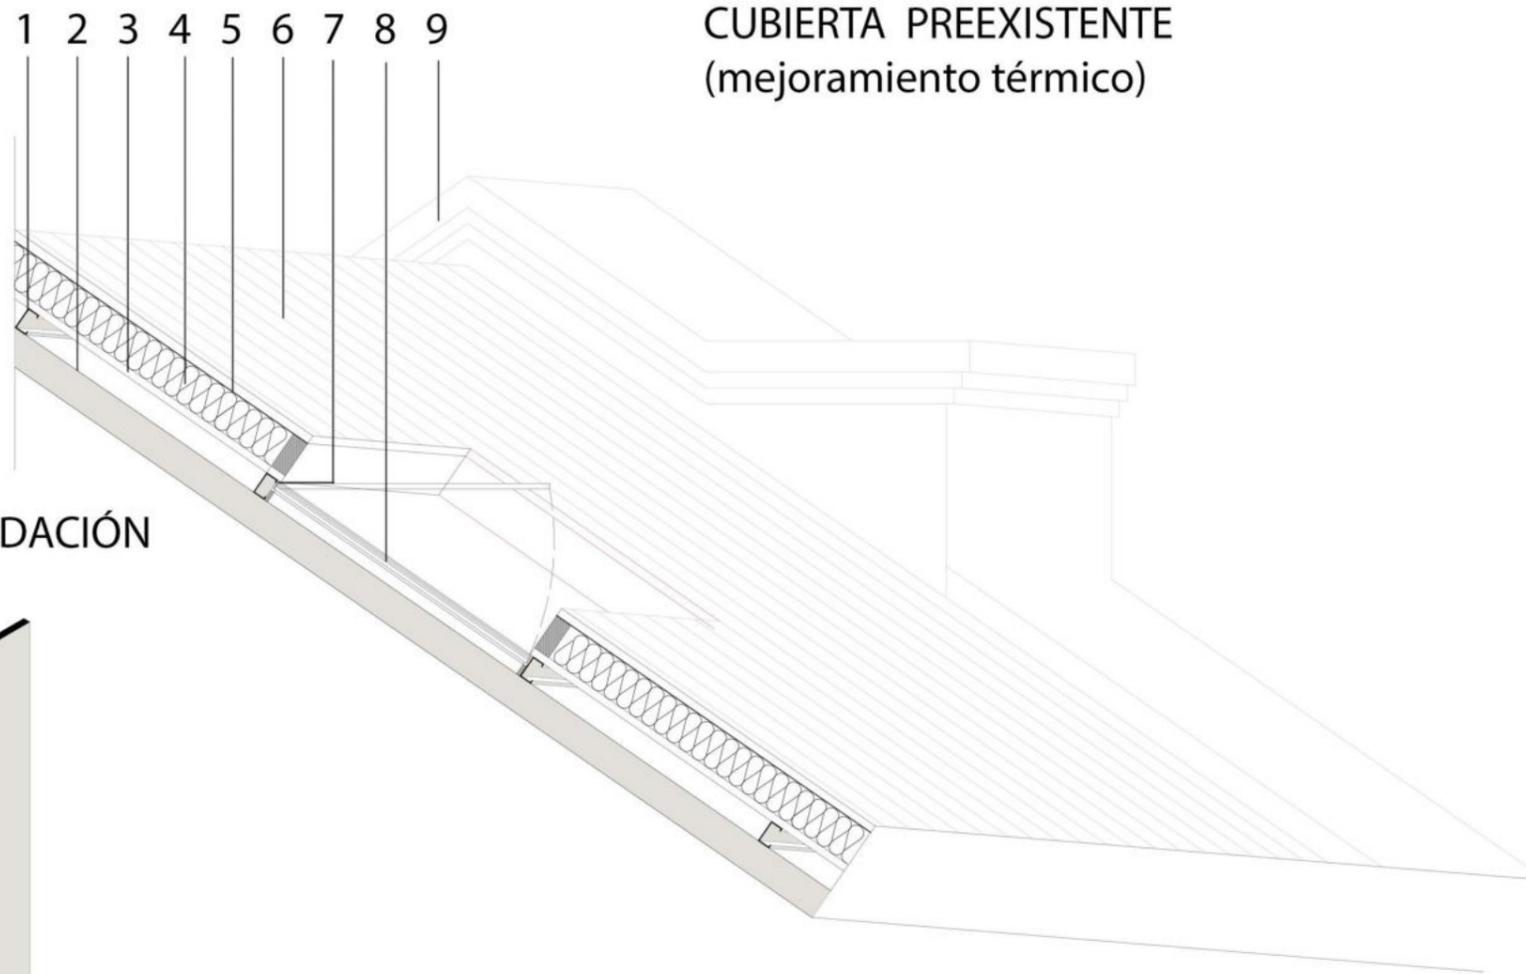
Detalles Corte critico 1

CUBIERTA PREEXISTENTE
(mejoramiento térmico)

- 1 - Cabreada metalica existente
- 2 - Perfil "C" existente
- 3 - Chapa existente
- 4 - Aislante Lana de vidrio 15cm esp
- 5 - Film de polietileno 200 micrones
- 6 - Chapa galvanizada ondulada
- 7 - Marco metalico ventana proyectante
- 8 - Vidrio laminado dvh 3+3
- 9 - Muro fachada existente

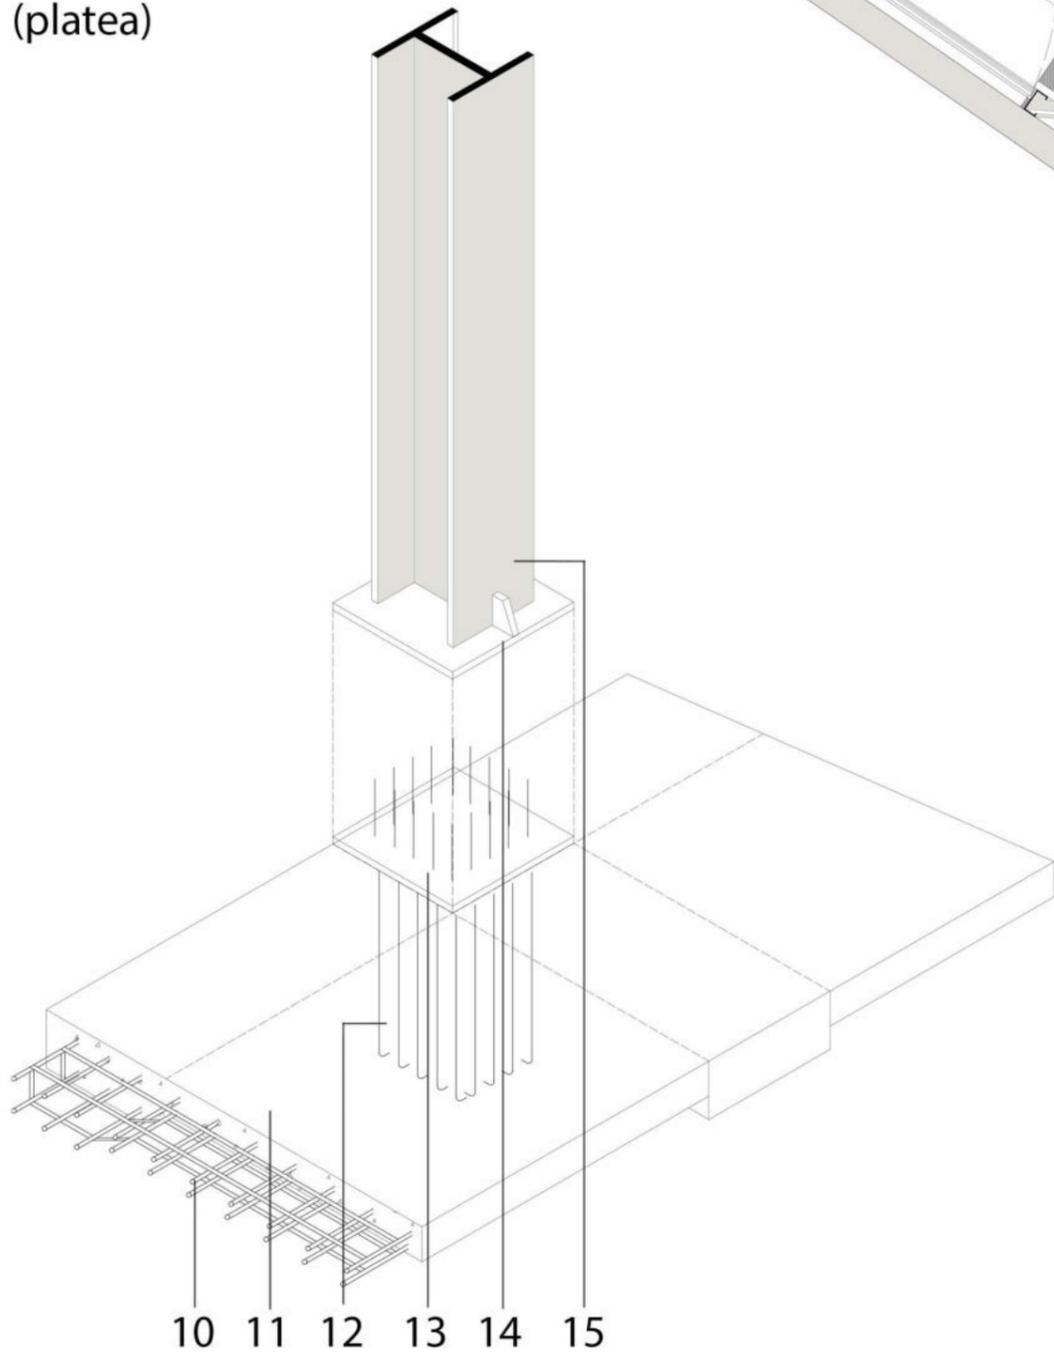
ANCLAJE COLUMNA - FUNDACIÓN (platea)

- 10 - Malla electrosoldada
- 11 - Placa HA°
- 12 - Hierros soldados a planchuela 1
- 13 - Planchuela metalica
- 14 - Planchuela metalica 2 soldada a la columna
- 15 - Columna HEB 400

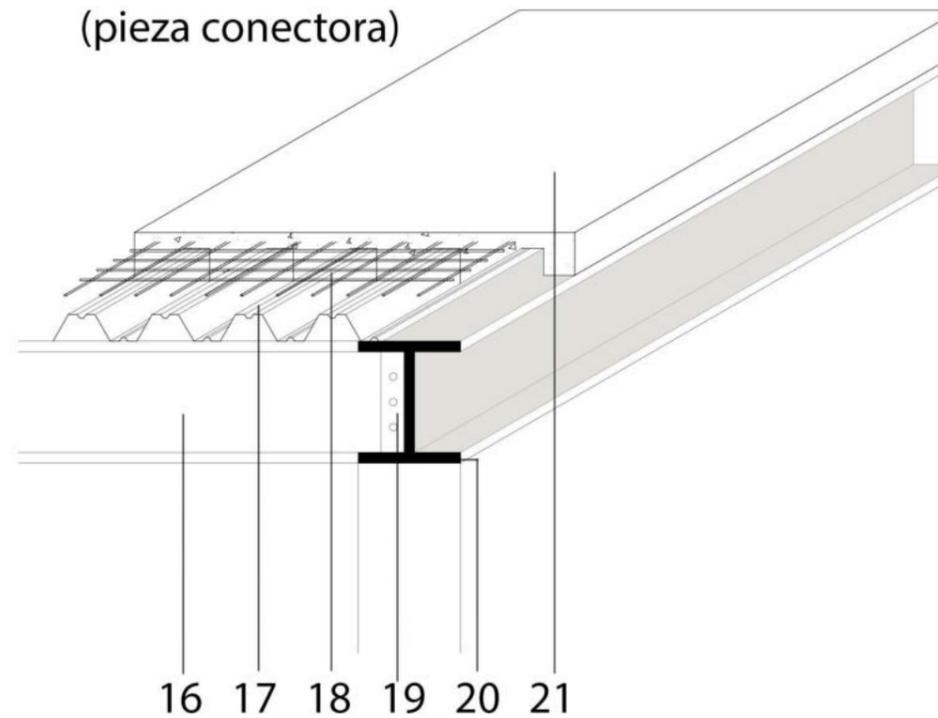
LOSA STEEL DECK
(pieza conectora)

- 16 - viga apoyo
- 17 - Placa colaborante
- 18 - Malla electrosoldada
- 19 - Planchuela union de vigas
- 20 - Viga HEB 400
- 21 - HA°

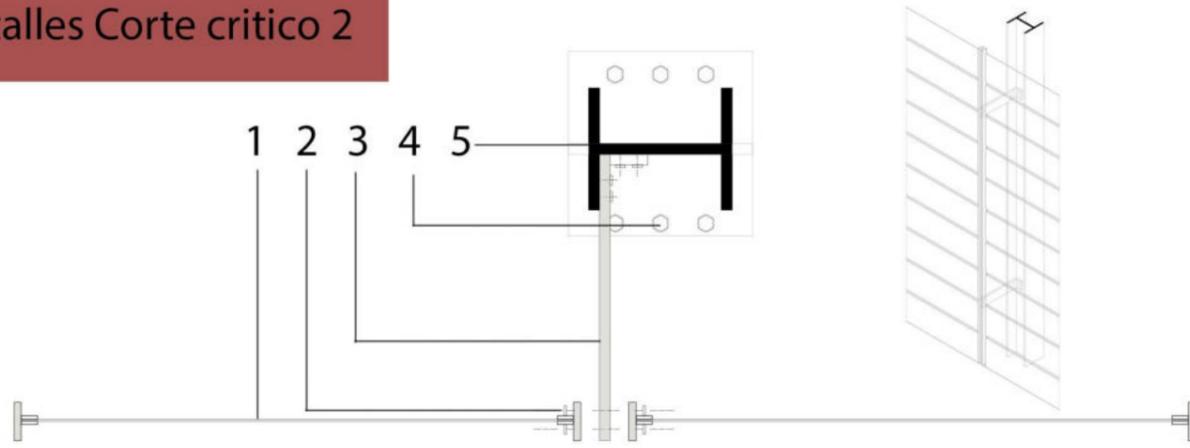
ANCLAJE PANELES - COLUMNA

- 1 - Paneles acero corten microperforado 4mm
- 2 - Fijación panel - planchuela metalica
- 3 - Planchuela metalica
- 4 - Tuercas antideslizantes en vista
- 5 - Columna HEB 400

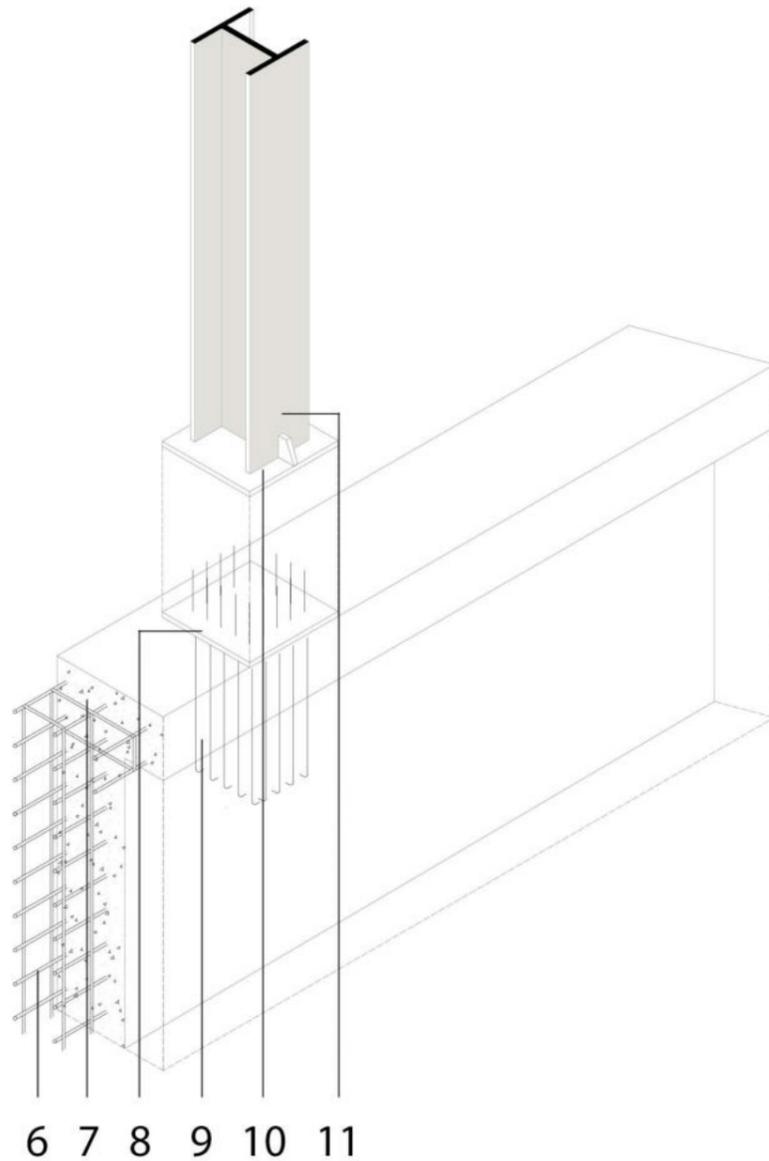
ANCLAJE COLUMNA - FUNDACIÓN (submuración)

- 6 - Malla electrosoldada
- 7 - Submuración HA°
- 8 - Hierros soldados a planchuela 1
- 9 - Planchuela metalica
- 10 - Planchuela metalica 2 soldada a la columna
- 11 -Columna HEB 400
