Centro Educativo
Cultural y Cinematográfico
"IntegrArte"
Meridiano v°

Título: “ **Centro educativo, cultural y cinematográfico - IntegrArte - Meridiano v°** ”

Proyecto Final de Carrera

Facultad de Arquitectura y Urbanismo - Universidad Nacional de La Plata

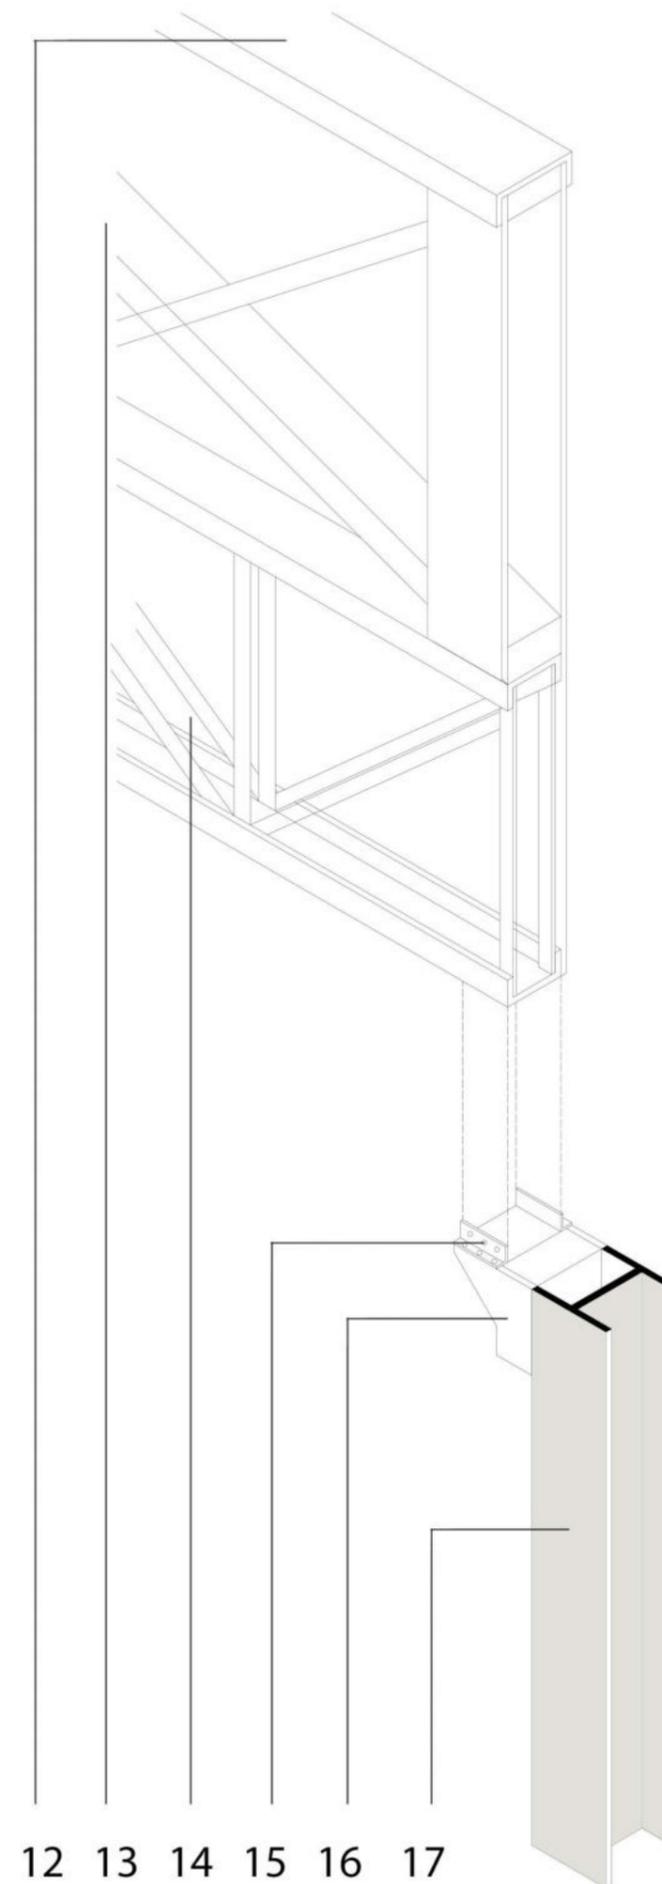
ANCLAJE VIGA - COLUMNA

- 12 - Perfil "C"
- 13 - cruz de san andres metalico
- 14 - Viga reticulada
- 15 - Piezas metalicas de anclaje
- 16 - Planchuela metalica de anclaje
- 17 - Columna HEB 400

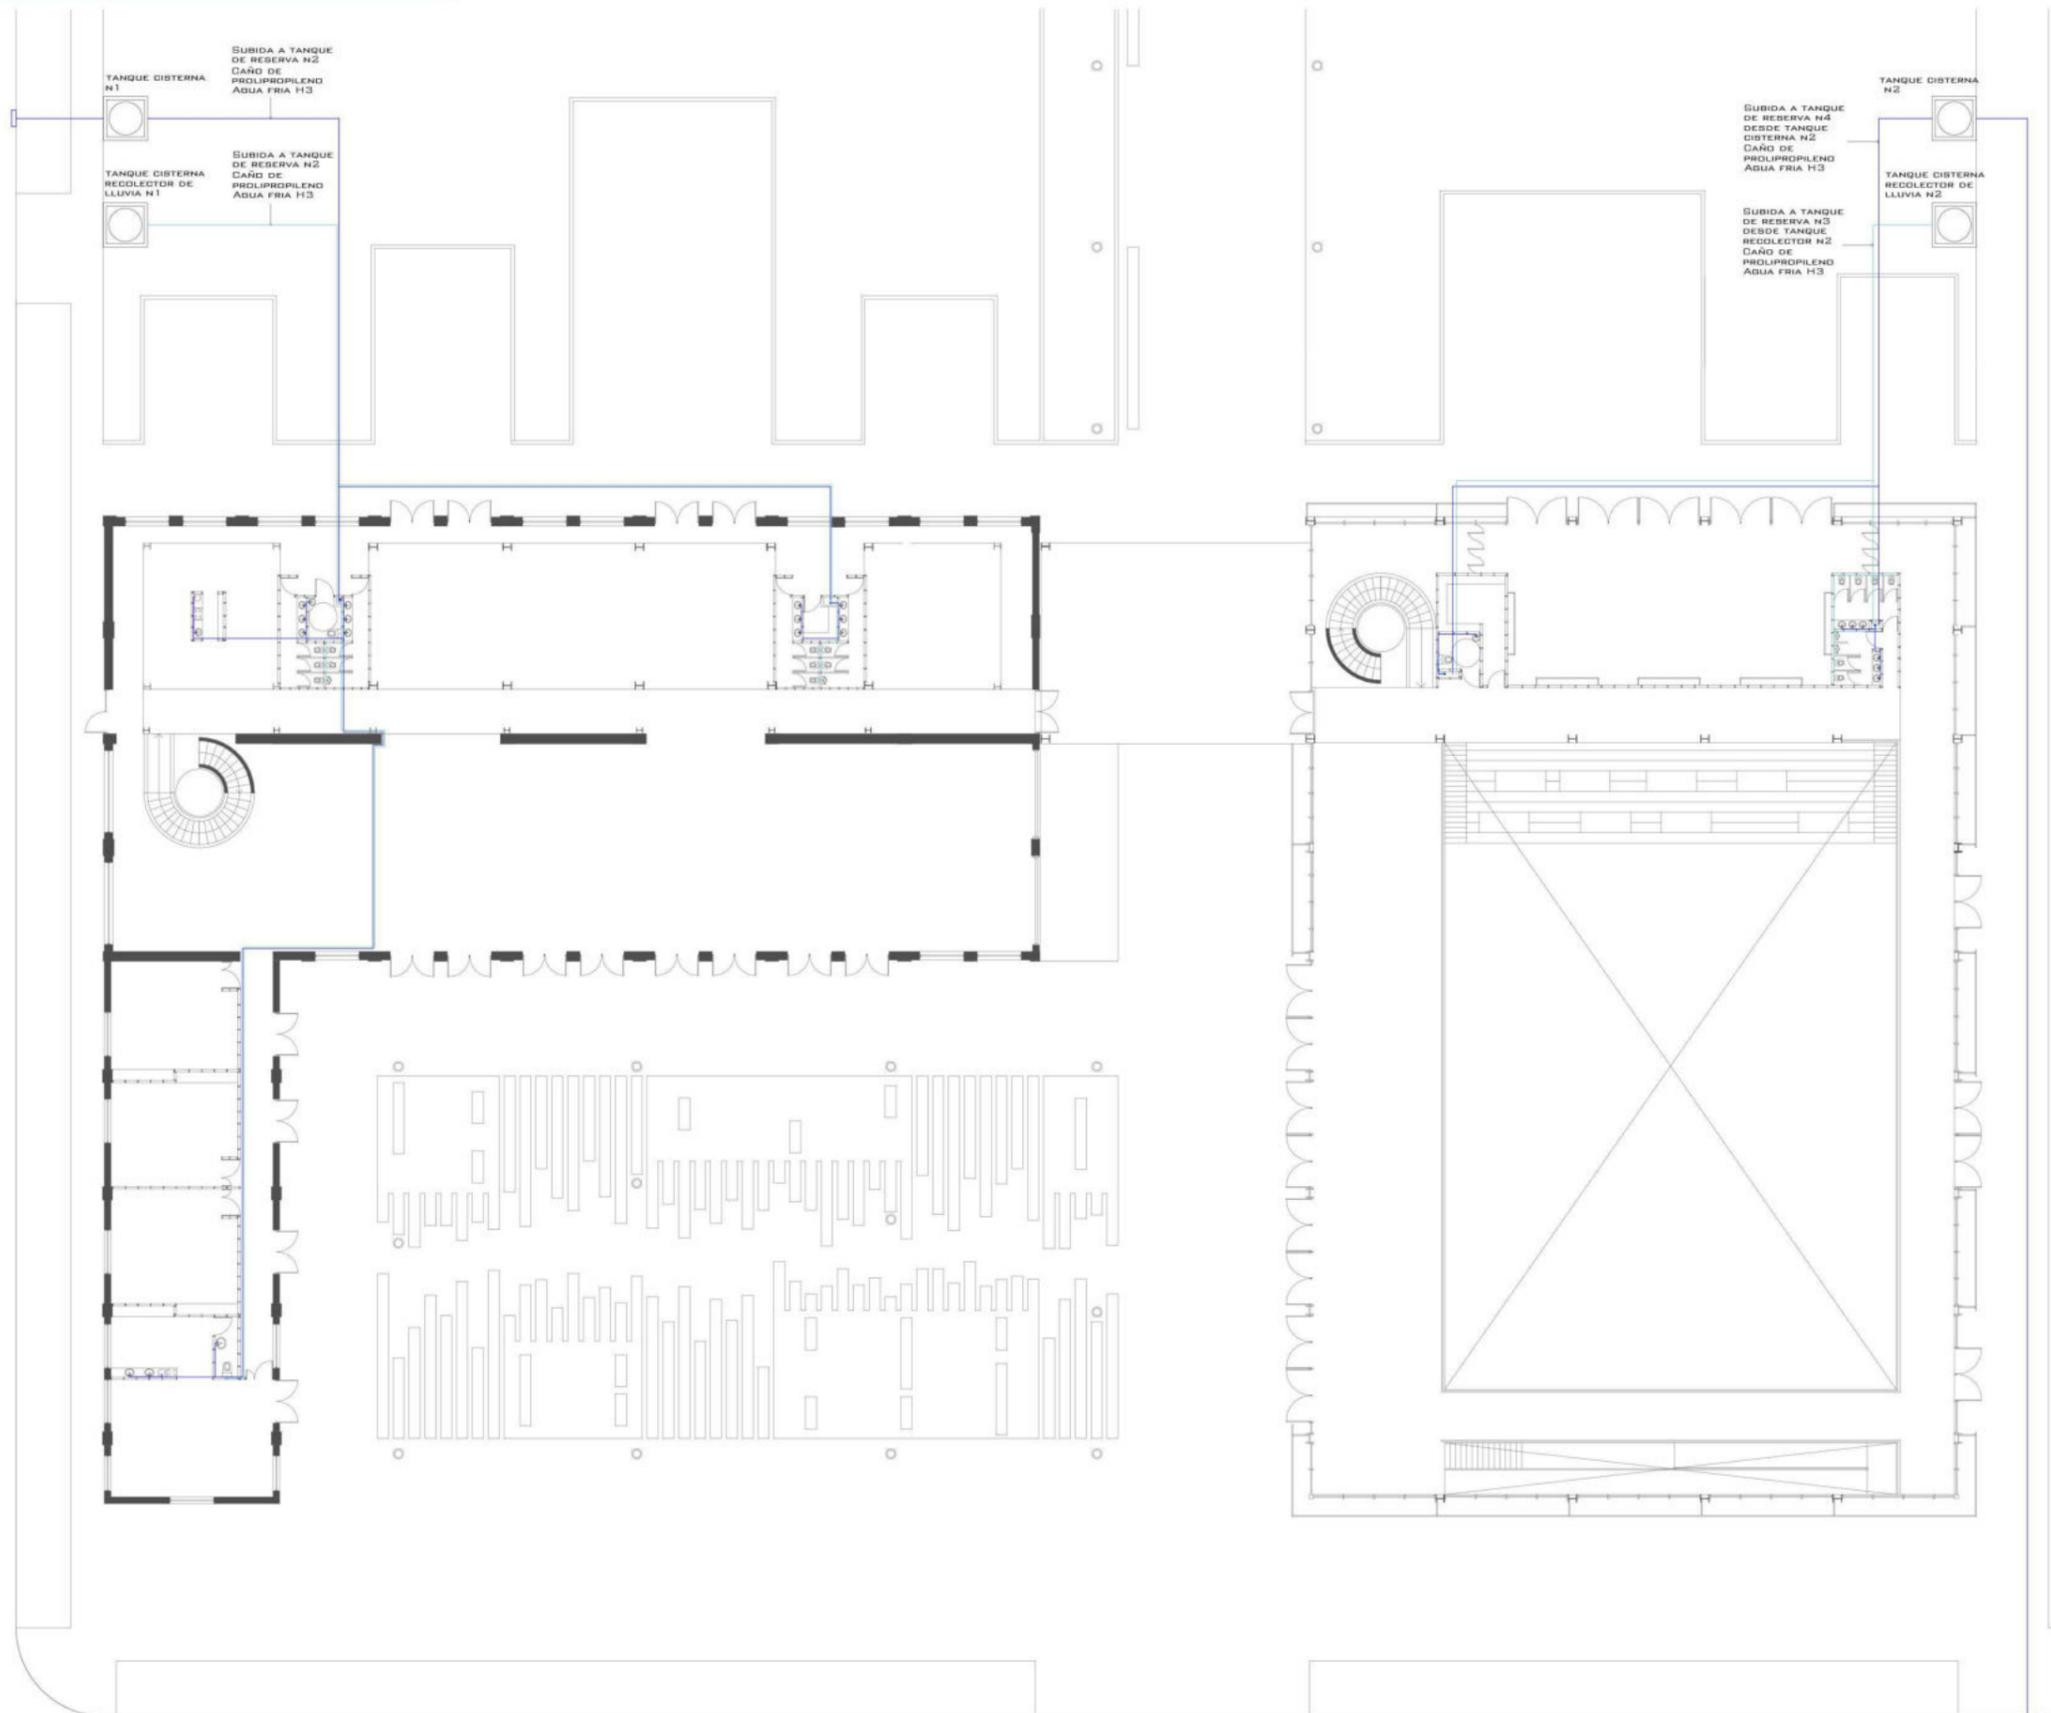
Sanitarias- PB Y SS

El sistema sanitario de agua se conecta a las calles 71 y 13 dirigiéndose a los tanques cisternas enterrados de 2500 lt cada uno, según el cálculo. Material de polipropileno al igual que las cañerías. De los tanques cisternas sube mediante bombeo y presurización a los tanques de reserva que también son de 2500 lt cada uno. La distribución de agua es la siguiente:

Se utilizará para bachas en los dos baños agregados a la preex y para otros dos baños en el volumen nuevo, para las cocinas del bar/café cuenta con un termotanque para el uso de agua caliente en el sector de aula de profesores. Lo que sería el uso de inodoros en los respectivos baños son abastecidos por los tanques de reserva de lluvia. En planta SS, se agregan duchas que serán abastecidas por agua de red, y se agregan bachas e inodoros en los camarines para los artistas.

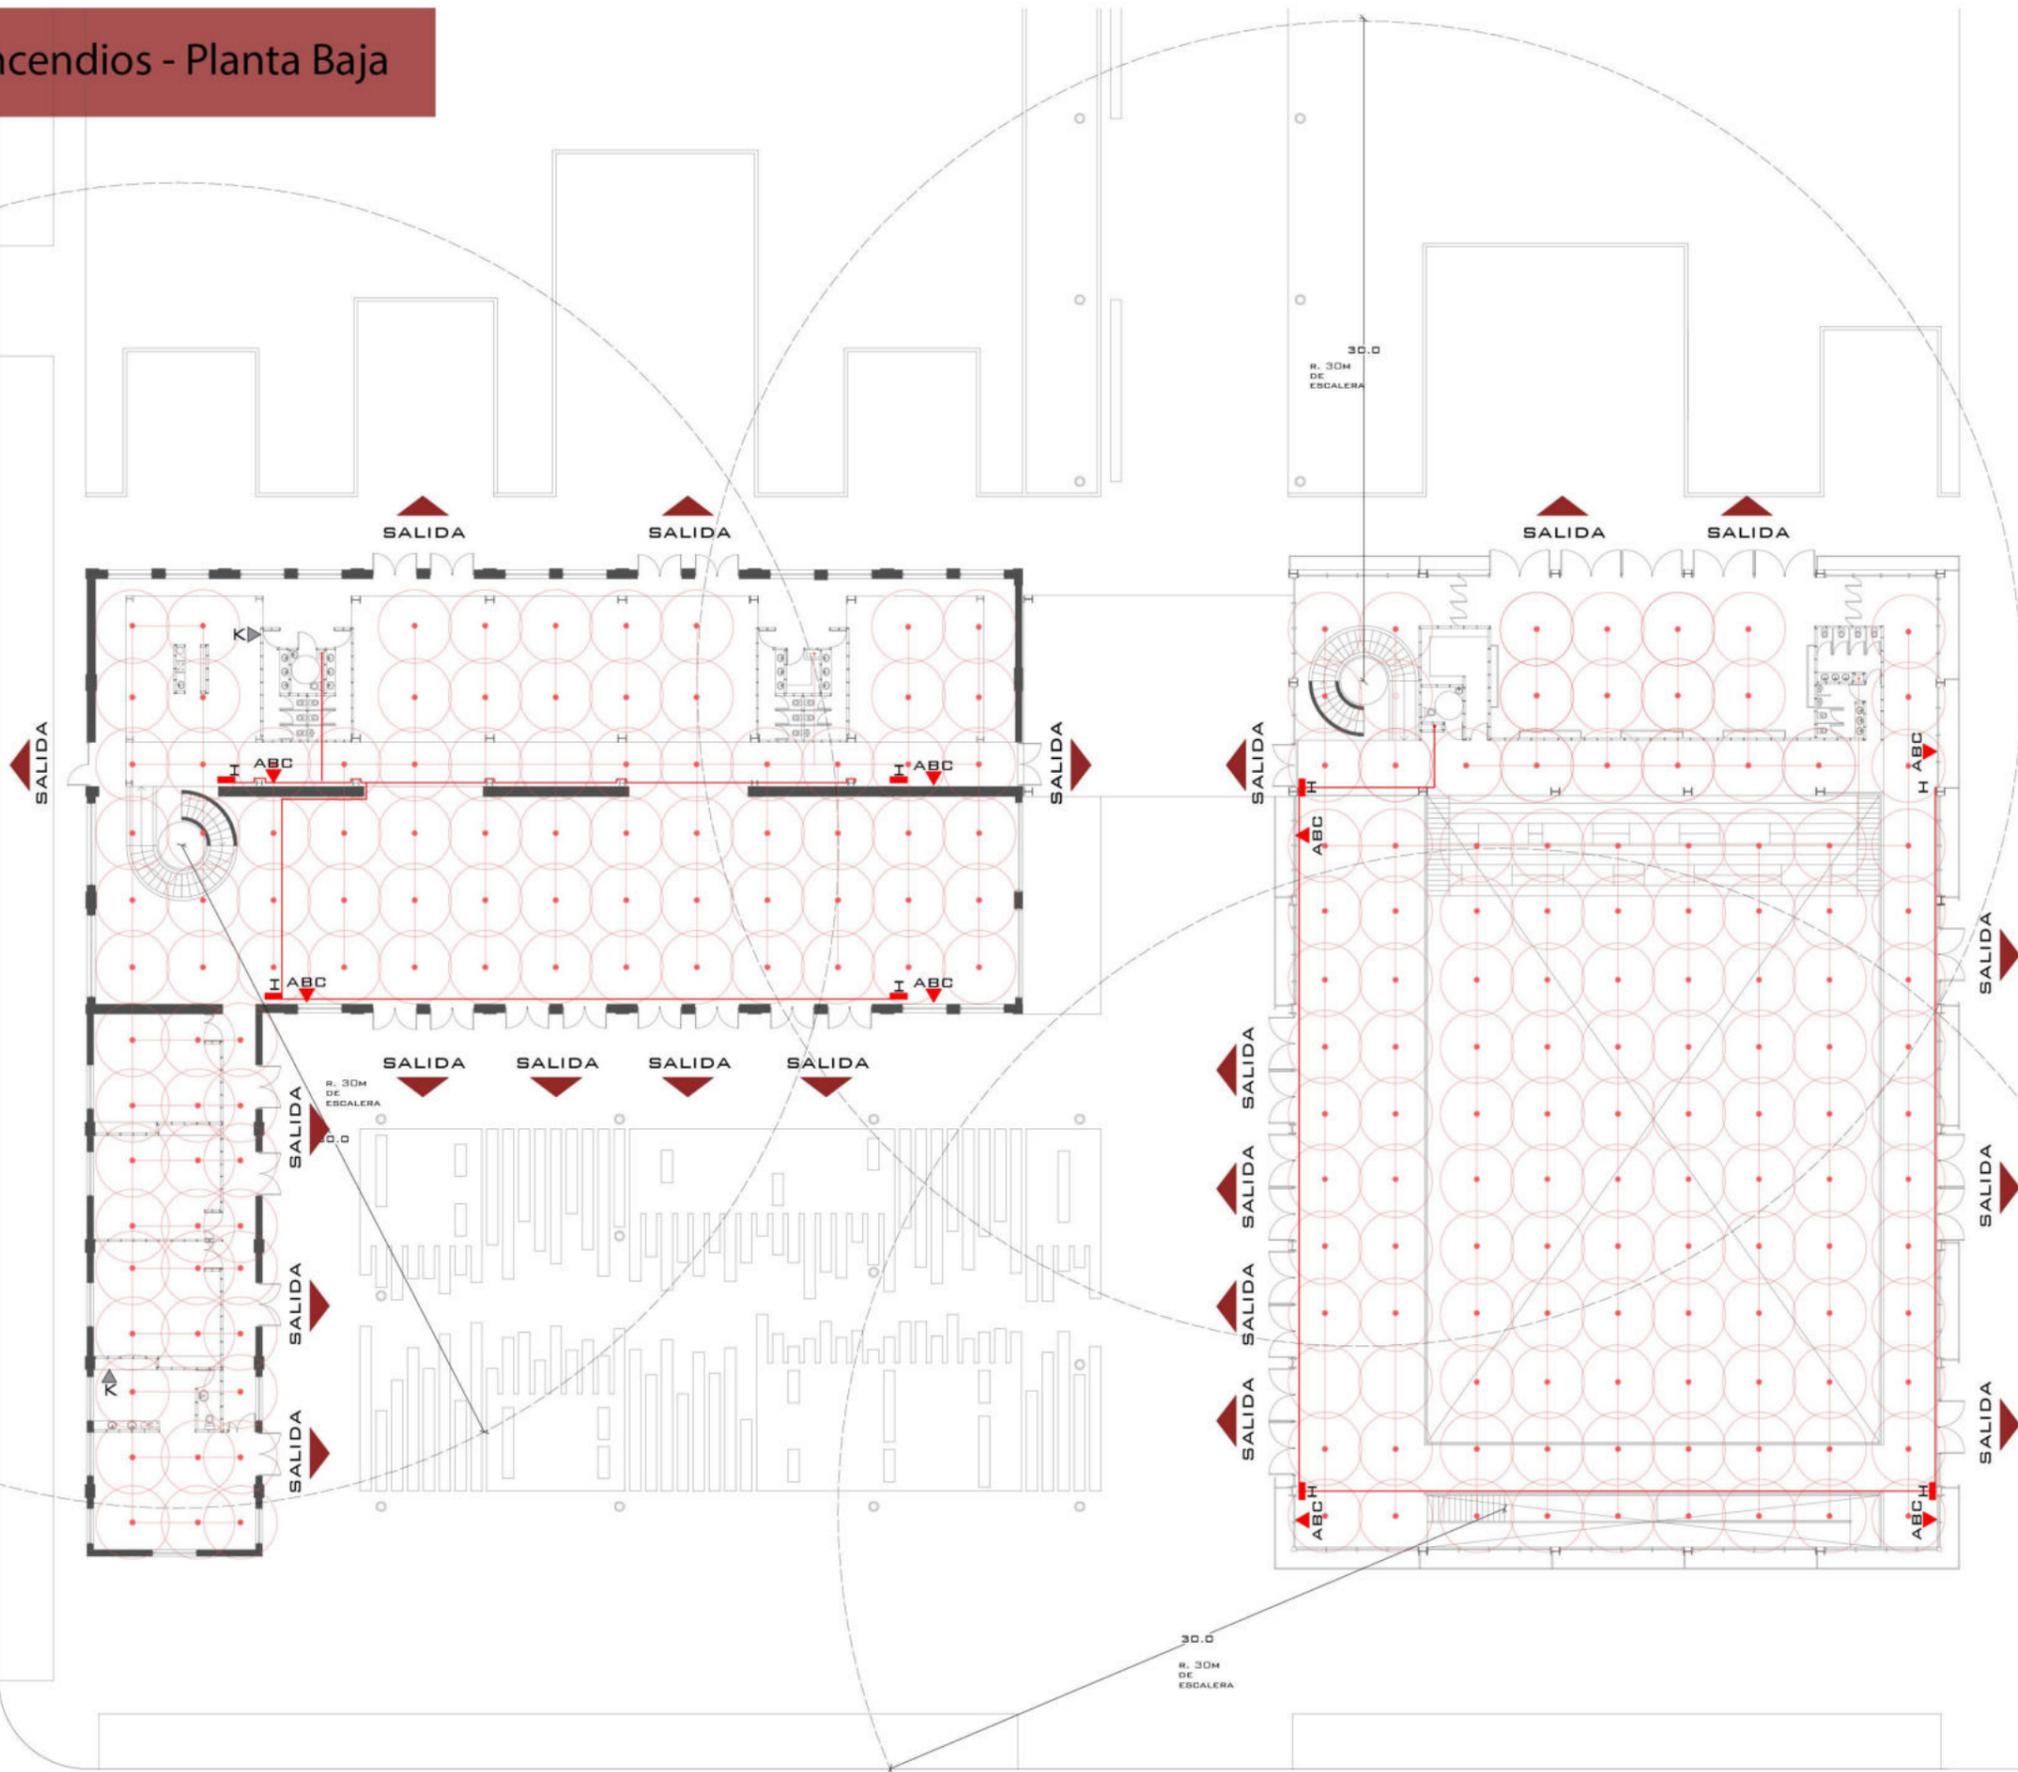
Incendios - Planta Baja

Las salidas de escape se encuentran a 30 metros o menos en el radio de alcance.

Se agregaron detectores de humo con un radio de alcance de 6,4m, tanto en las cocinas del bar/cafe al igual que las aulas y espacios en comun.

Se colocan matafuegos triclase ABC cada 20m a recorrer y matafuegos clase K para incendios de grasas.

La instalación de incendios al igual que sanitarias es presurizada con tanques cisternas recolectoras de agua pluvial y de red enterrados en pb que cargan los tanques de reseva que abastecen el circuito de hidrantes bajo presión por bombas jockey y electrobomba.

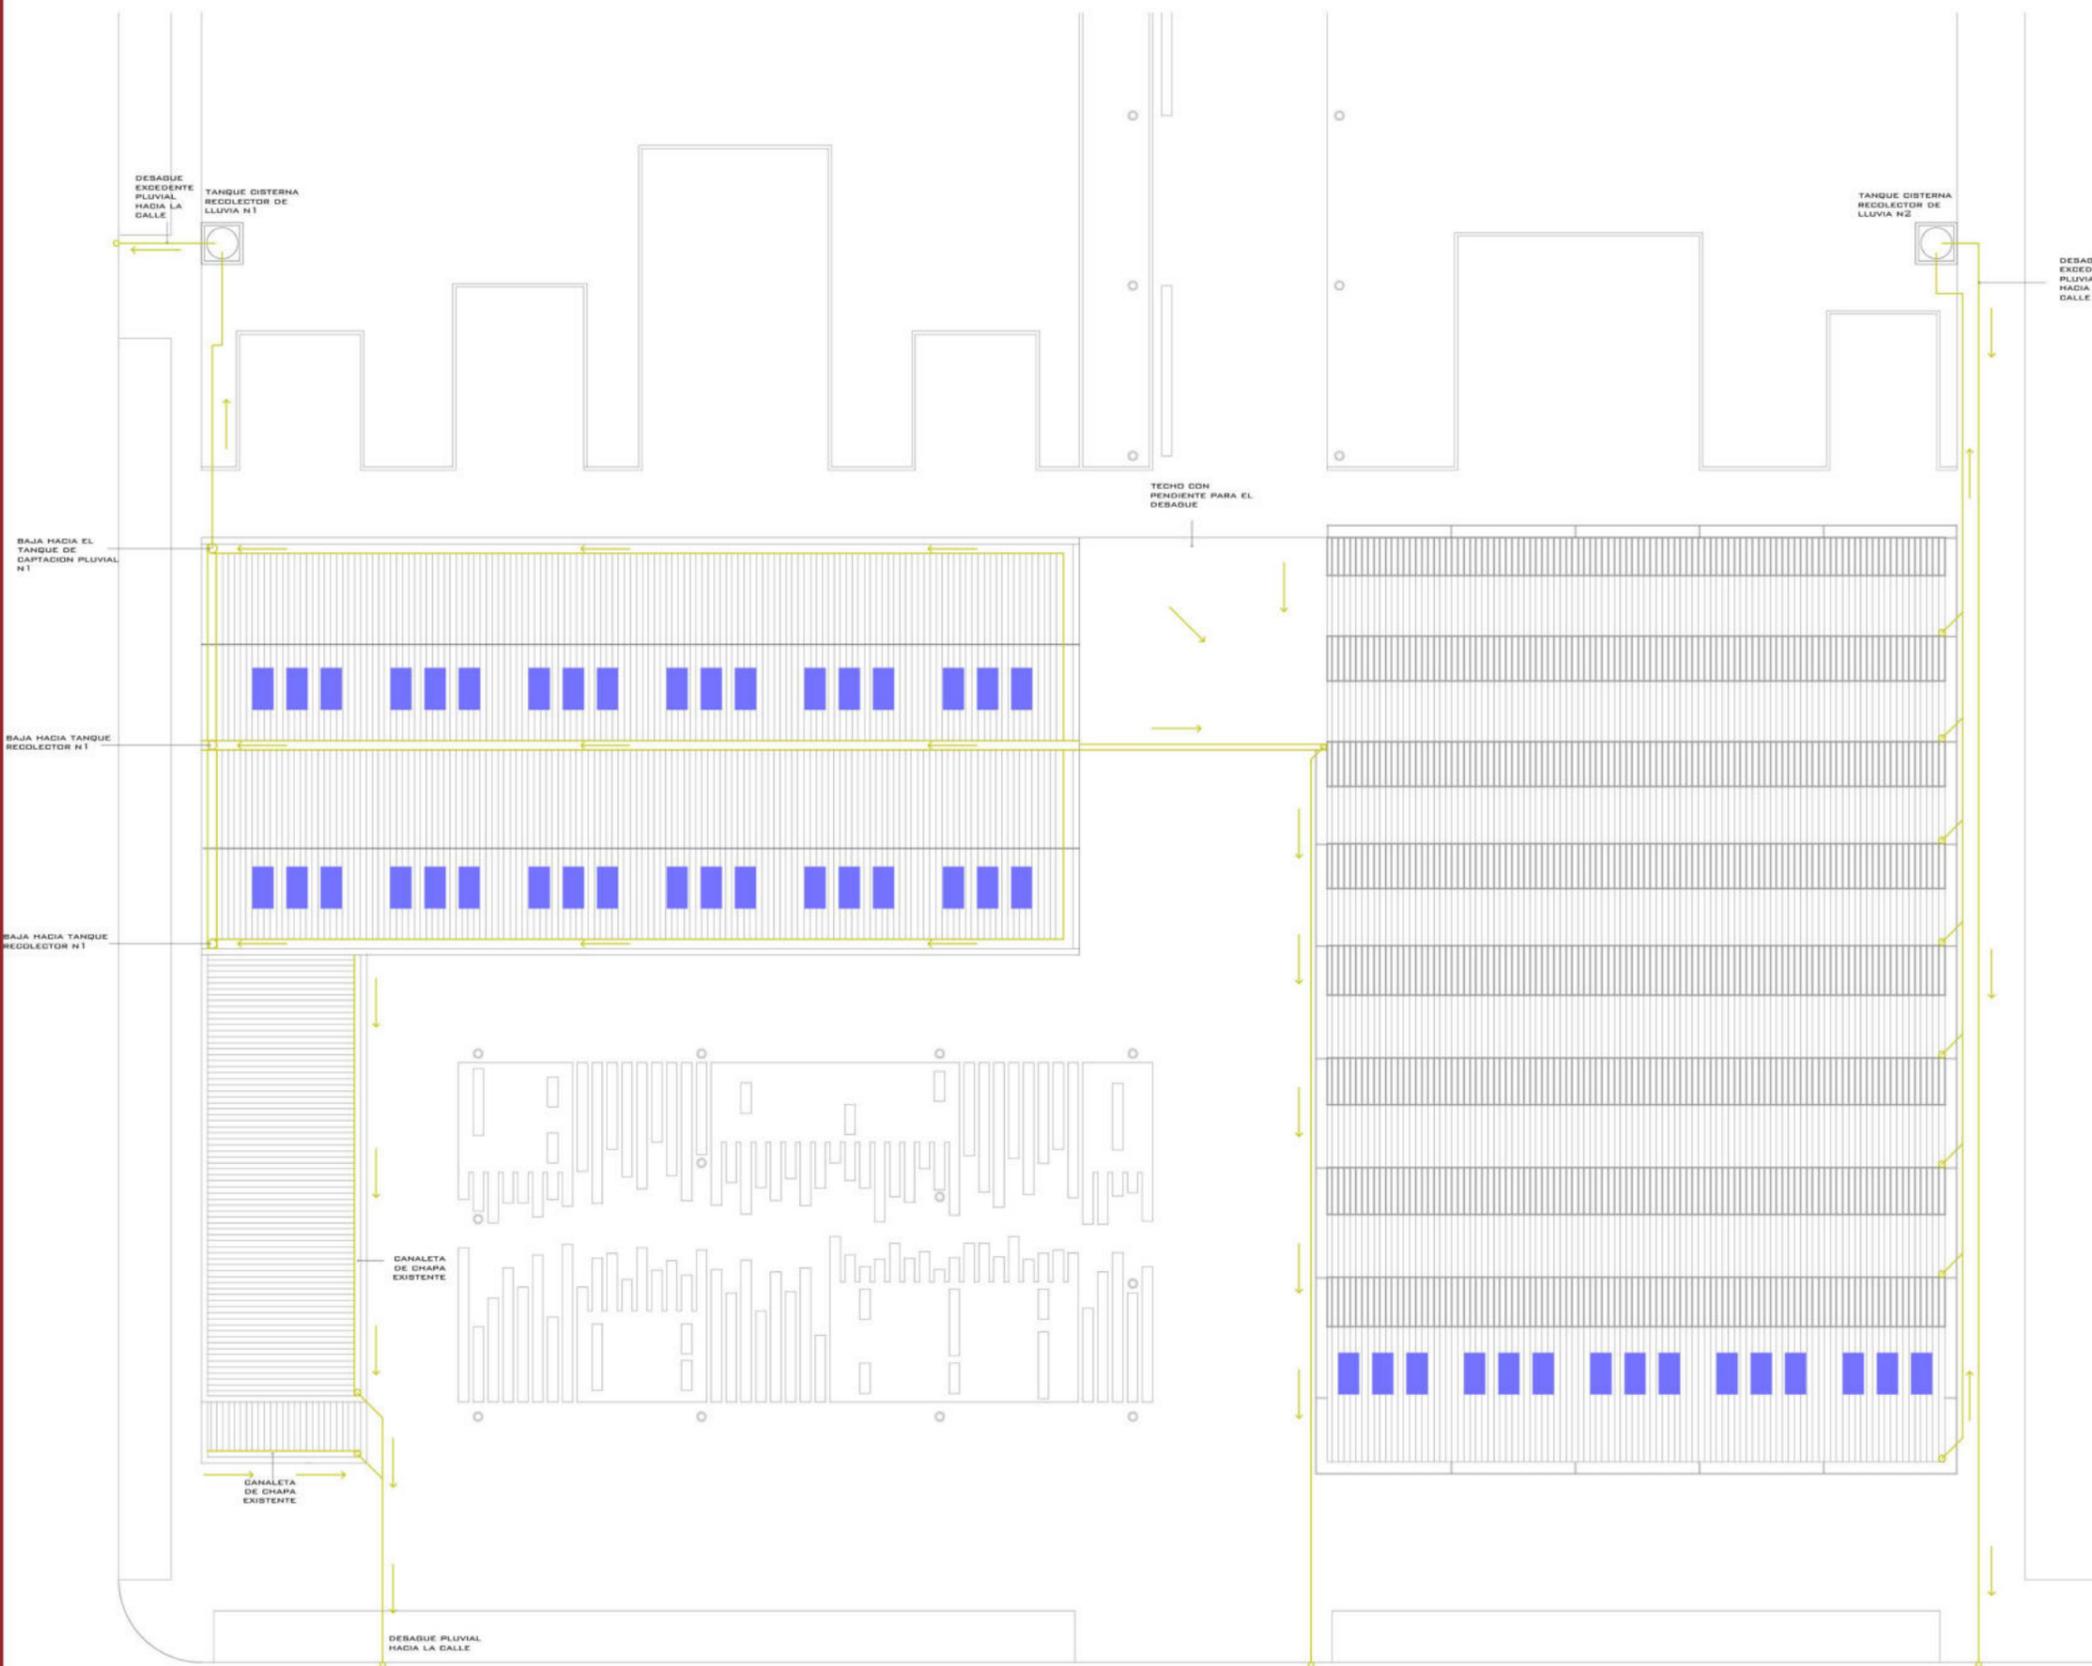
Desagues Pluviales

Los edificios mediante sus cubiertas inclinadas permiten la captación de aguas de lluvias conteniendolas en dos tanques cisternas enterradas en cada sector por medio de sus canaletas que se filtran para luego ser distribuidas hacia los tanques de reserva ubicadas en los techos que abarcarán: riego, limpieza e inodoros. De la misma manera el sistema convencional de agua de red que abarcara las bachas, duchas y sistemas contra incendios (hidrantes y rociadores). El excedente de agua pluvial del tanque cisterna sera evacuada a la calle, al igual que los desagues de las cubiertas menores del proyecto.

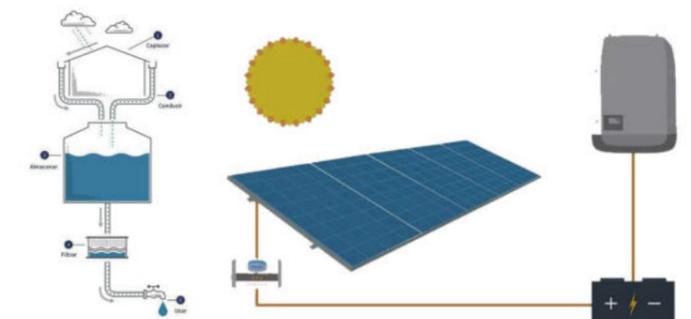
Paneles solares:

*Ventajas: Fuente inagotable de energia captada por los rayos solares

*Autoeficiencia.

La cantidad de paneles propuestos no abarcalaftotalidad de consumo pero si ayudara a reducirlo.
