PROYECTO DE INTERVENCIÓN
**CENTRO DE INVESTIGACIÓN E INTERPRETACIÓN
DEL PAISAJE**

Título: Centro de investigación e interpretación del paisaje.

Proyecto Final de Carrera

ETAPA 1:
**CARACTERÍSTICAS DEL EDIFICIO PREEXISTENTE/
ANÁLISIS COMPOSITIVO / DIAGNÓSTICO**

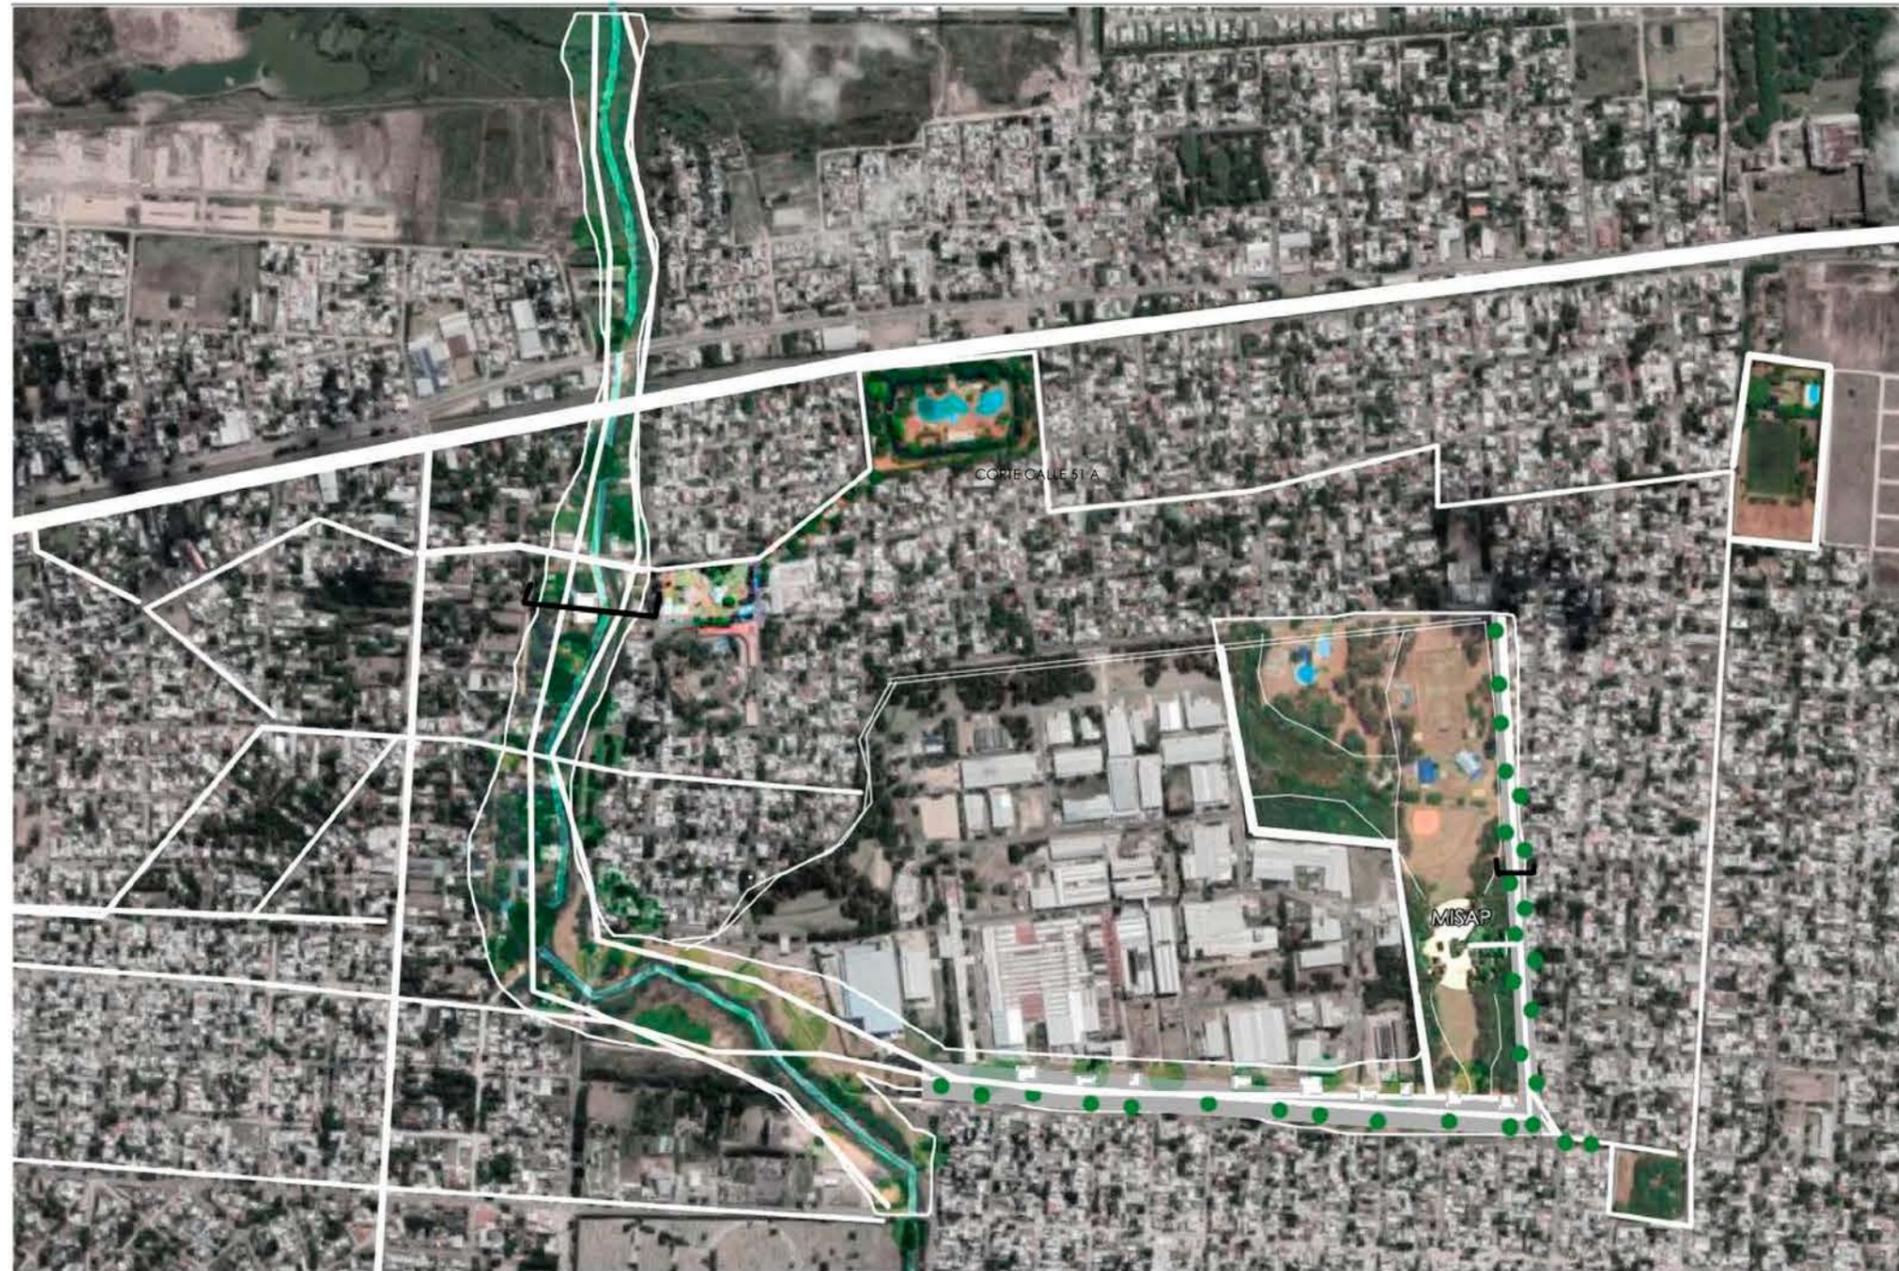
- *Se propone un circuito peatonal/bicicletas rodeando los espacios verdes existentes, para que el centro de la localidad de Plátanos se estructure con el medio natural.
- *Saneamiento del arroyo revirtiendo la contaminación por la fábrica textil y viviendas aledañas en un proyecto a mediano plazo.
- *Incorporación de un parque lineal paralelo al Arroyo
- *Ferias los fines de semana en parque lineal, creando oportunidades de mercado popular
- *Se le dará continuidad a la calle 51 A para tránsito de bicicletas y peatonal generando un ingreso directo al CIIP relocalizando las viviendas que apoyan su medianera en el Centro recreativo "Los Privilegiados".

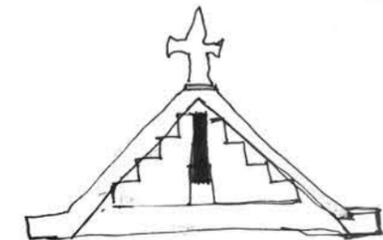
FRONTÓN TIPO 1

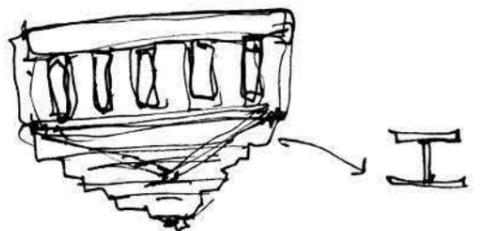
BOVEDILLA DE LADRILLO SOSTENIDOS CON PERFILES DOBLE T PARA LOS ENTREPISOS.

La vivienda fue construida con materiales de la época, como aún no se conocía el hormigón armado, los muros, entresijos y fundaciones eran de ladrillo común con refuerzos estructurales metálicos ya que éste era un material novedoso por la contemporaneidad con la Revolución Industrial, pero aún no se conocía bien. Los muros tienen espesores de hasta 60 cm con aberturas muy pequeñas y angostas y largas lo que revela que la estructura es muy pesada. También el hecho de que se sucedan muros con muy poca distancia nos deja claro de que los tabiques internos se utilizaban para sostener los entresijos y techos.

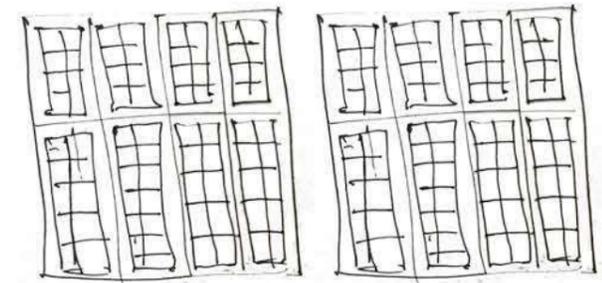
ADICIONA CARPINTERÍAS DE MADERA A LA GALERÍA

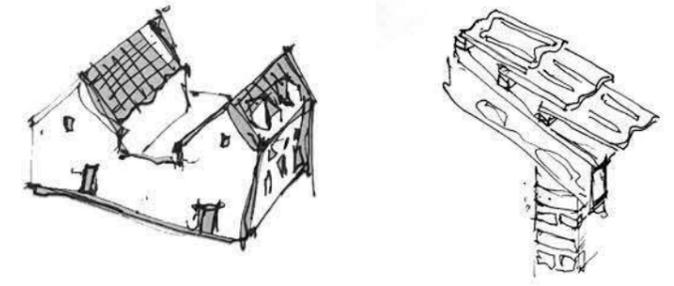
MÓDULOS EN LA CONTRAFACHADA CON CUBIERTA A DOS AGUAS CON TEJAS FRANCESAS

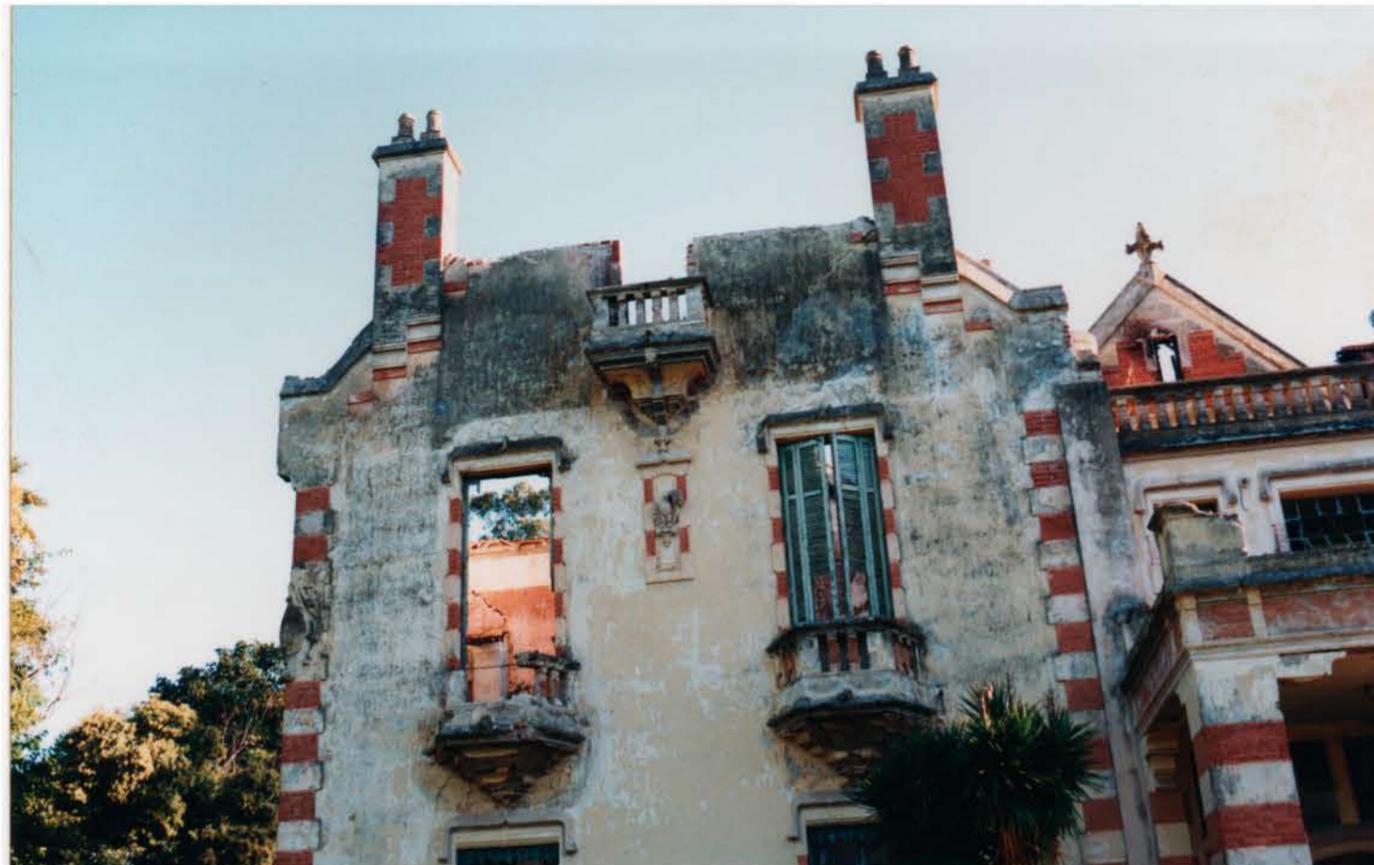
LA FACHADA YA SIN EL FRONTÓN LUEGO DE SUFRIR UN INCENDIO EN 2001

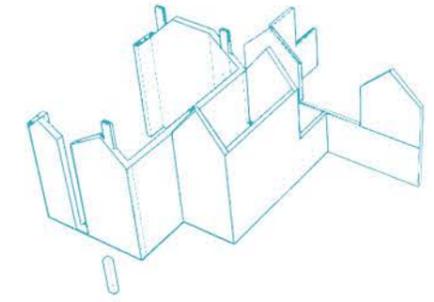
2023 - ESTADO DE PREEXISTENCIA:
RUINA

El 22 de abril fue el segundo y para ese momento la preexistencia ya se encontraba con una parte del muro de la fachada que contenía lo que era el frontón derrumbada. El estado de la ruina es con peligro de derrumbe, con lo cual la rehabilitación se toma como partido para el proyecto.

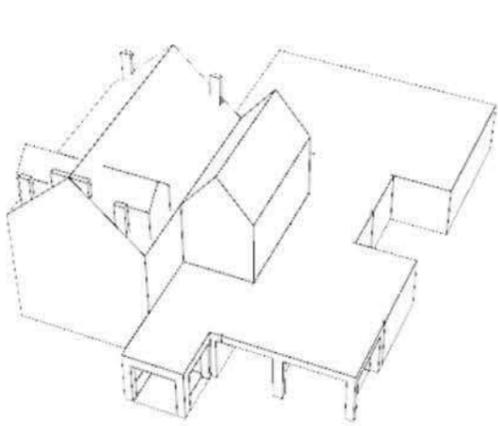
**PROYECTO INICIAL 1890
DISEÑADO Y CONSTRUIDO
POR EL ARQ. JOAQUÍN
BELGRANO**

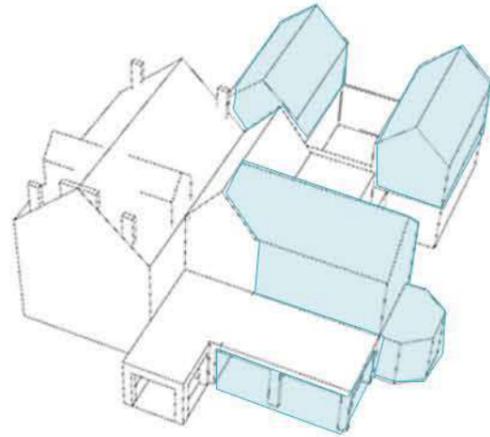
**INTERVENCIÓN REALIZADA
POR EL ARQ. BUSTILLO QUIEN
HEREDÓ LA ESTANCIA POR ESTAR
CASADO CON UNA DE LAS HIJAS
DELMATRIMONIO AYERZA-IRAOLA
(1945)**

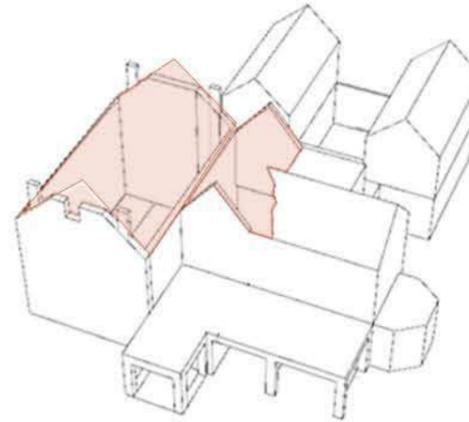
**DETERIORO, DERRUMBE DE
CUBIERTAS Y CARPINTERÍAS
A CAUSA DE LA VENTA
DE LA PROPIEDAD A FÁBRICA TEX-
TIL QUE LUEGO DE LA QUIEBRA
COMIENZA A VANDALIZARSE Y DE-
JA DE MANTENERSE (1991)**

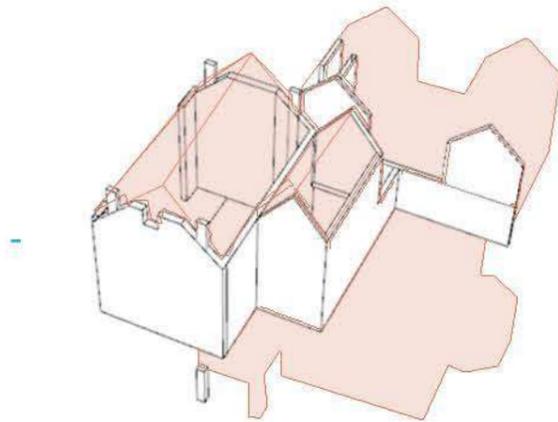
**PRIMER VISITA DE RELEVAMIENTO
EN 2023.
EL 80% DE LA CAJA MURARIA
DERRUMBADA, ESTADI DE RUINA.
NINGUNA CUBIERTA,
SOLO ALGUNOS MUROS Y UNA
PEQUEÑA LOSA.**

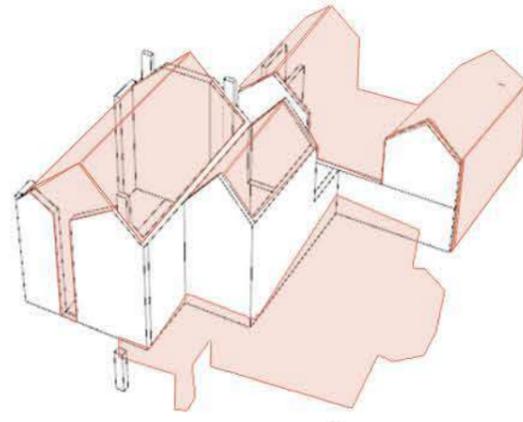
**SEGUNDA VISITA DE RELEVAMIENTO
EN 2024. EN ESE MOMENTO NO SE
PODÍA ACERCAR A MENOS DE 20 M.
YA QUE TENÍA PELIGRO DE DERRUM-
BE. SE CAE PARTE DEL MURO DE
FACHADA EN LÍNEA CON LOS VANOS.**

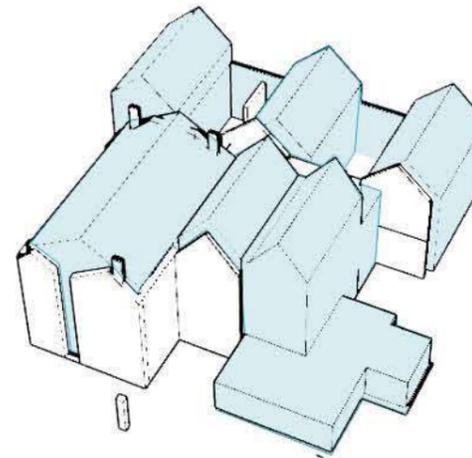
**PROYECTO DE PUESTA EN VALOR
INTERVENCIÓN CON ADICIÓN,
REHABILITACIÓN CON NUEVA
FUNCIÓN 2024**

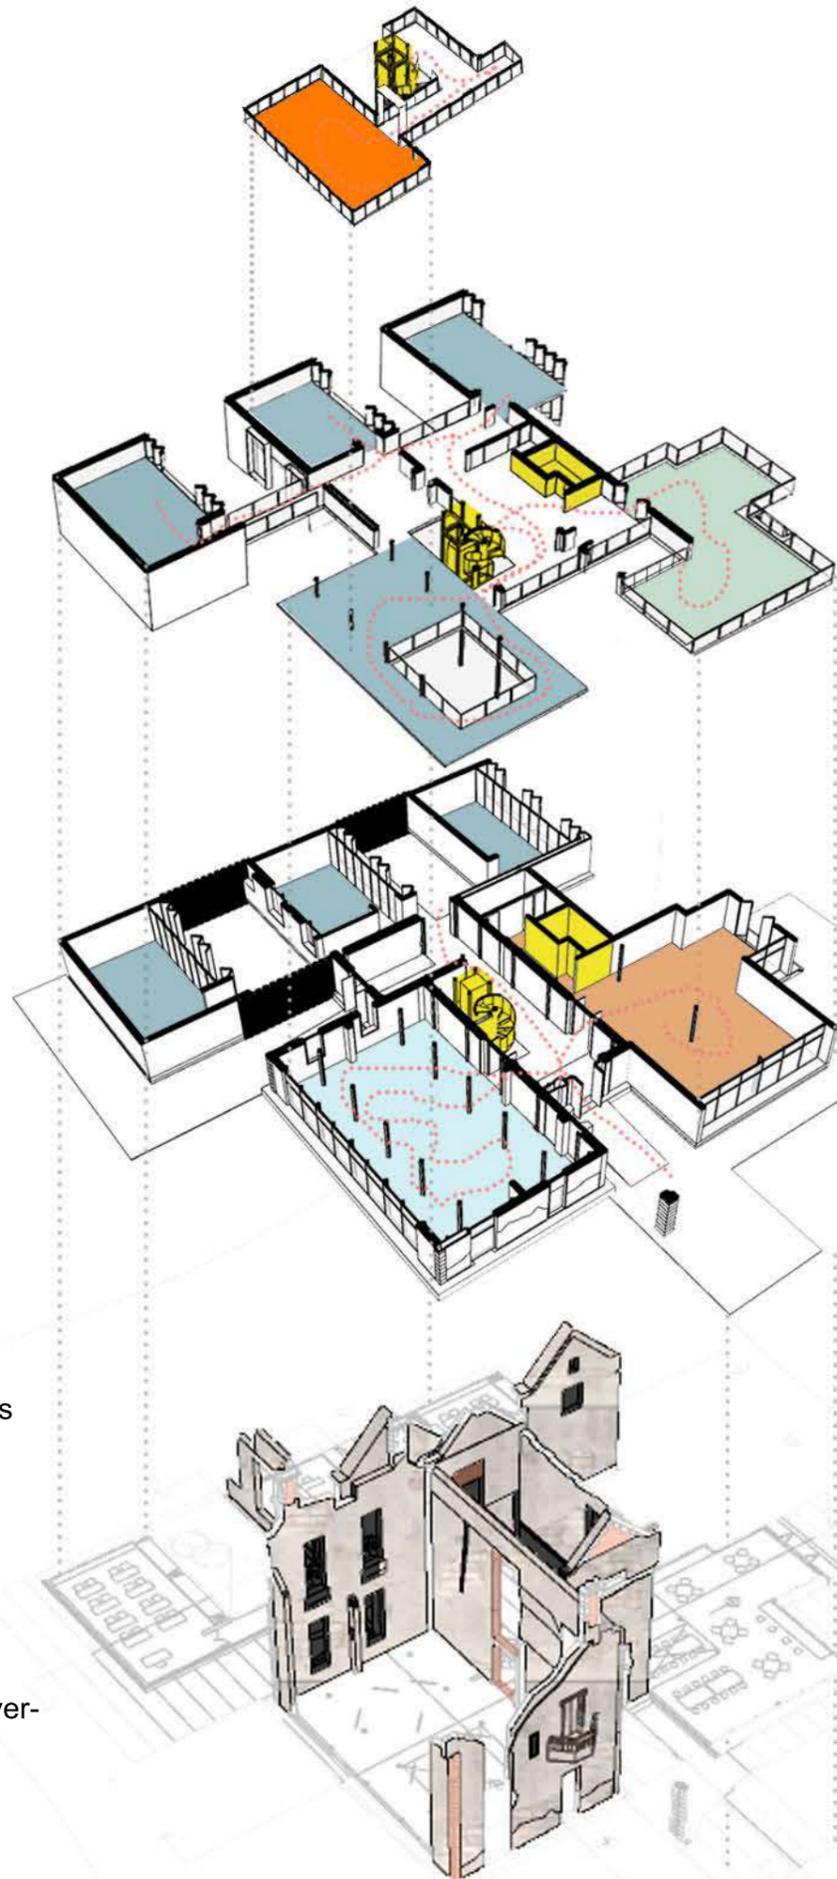
PLANTA +5.75
SALA DE CONVENCIONES

PLANTA +3.25
AULA INFANTIL
AULA MODULAR
AULA MODULAR 2
TERRAZA

PLANTA +0.00
AULA INFANTIL
AULA MODULAR
AULA MODULAR 2
BAR
NÚCLEOS - SERVICIOS
SALA DE EXPOSICIONES

- EDUCACIÓN - aulas / sala de informática
- OCIO - bar-café
- DEBATE - sala de convenciones
- NATURALEZA - terraza / patios intermedios
- CULTURA - sala de exposiciones
- SERVICIOS - baños / núcleos verticales

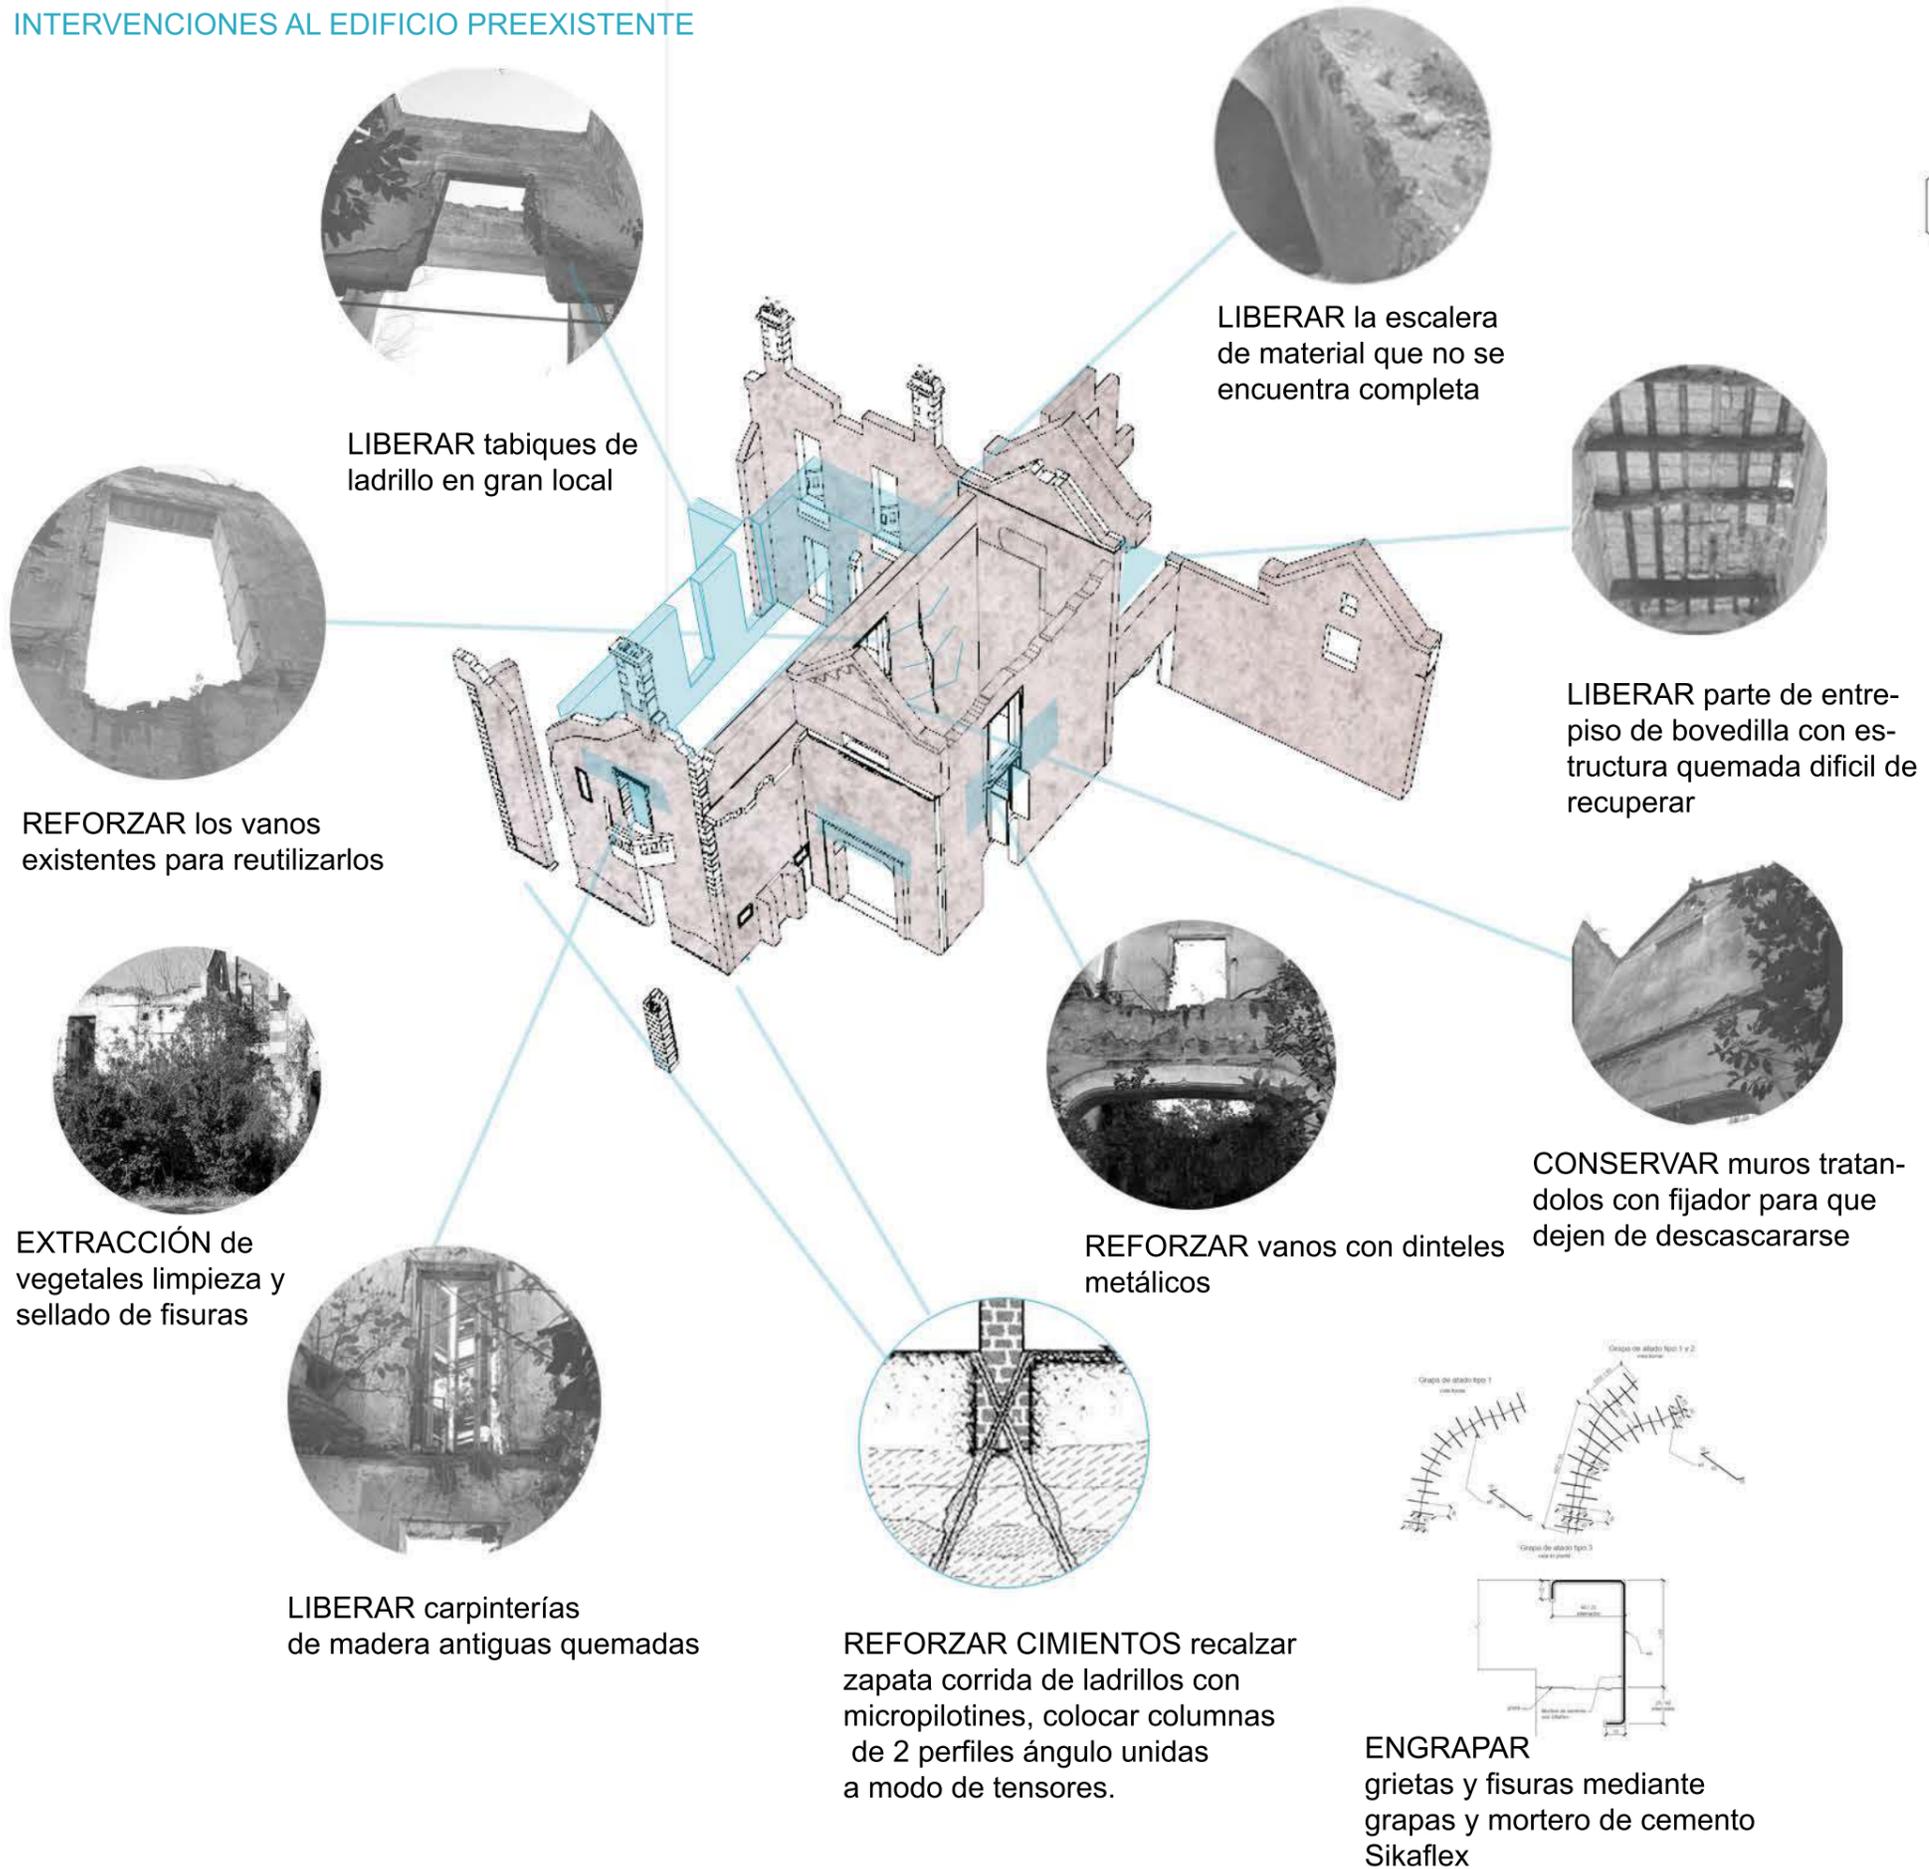
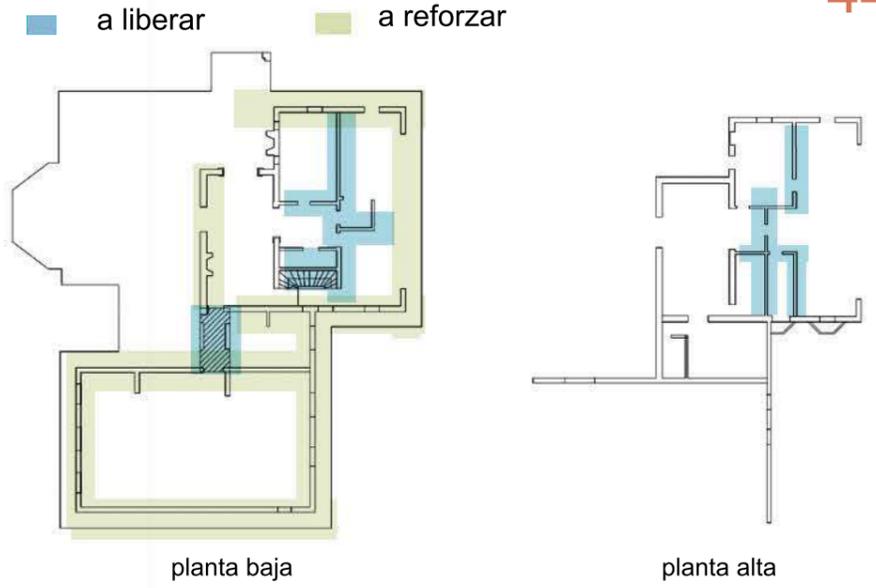
PATOLOGÍAS DEL EDIFICIO

Estado del edificio: en ruinas

- **Fisuras perpendiculares a la I.O. en balcones**
Causa probable: dilataciones del hormigón por insuficiente armadura (en éste caso es de la dilatacion de las juntas del ladrillo)
Solución elemental: Testeo de armaduras. Refuerzo de estructuras
- **Manchas verdes de verdín**
Causa probable: presencia constante de humedad.
Solución elemental: Eliminar la fuente emisora de agua, retirar el verdín y efectuar tratamiento preventivo (en este caso es por la vegetación y por la falta de luz solar en ciertas zonas)
- **Grietas en muros**
Causa probable: Movimientos de suelo ocasionales (excavaciones linderas) o constante tránsito vehicular, trenes, subterranos) en éste caso pasa el tren cerca pero la causa es la vetustez y los movimientos del suelo.
Solución elemental: Bandas de fibra de carbono. Adhesivo epoxi universal para rellenar grietas.

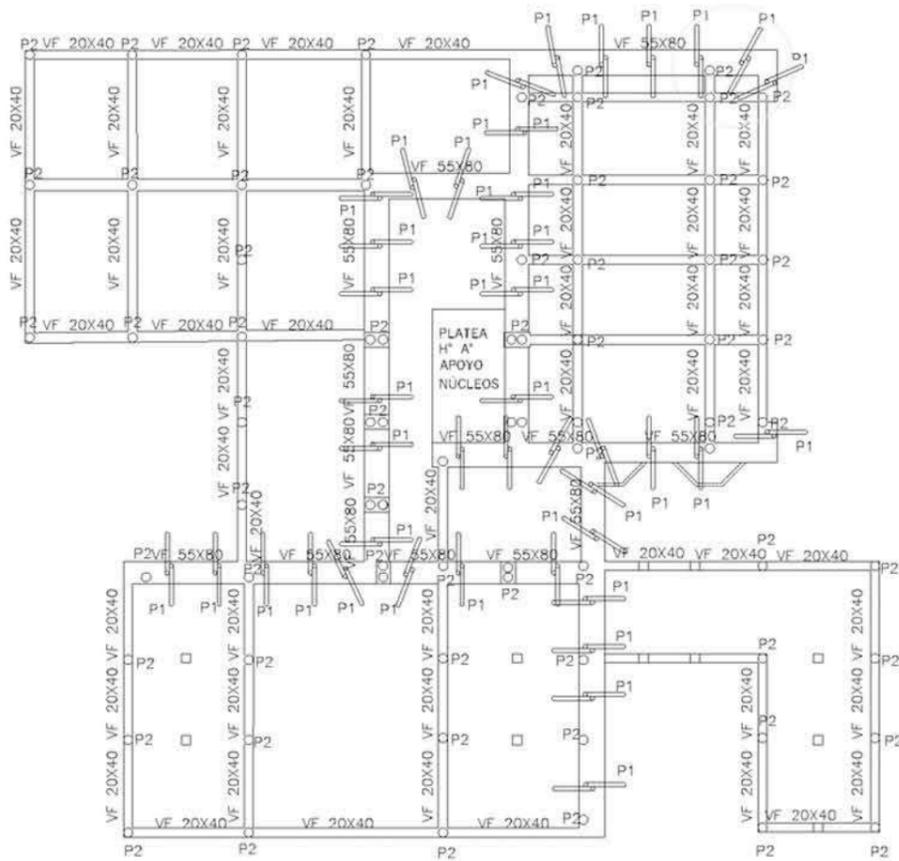
PLANTA DE FUNDACIONES ESC. 1:200

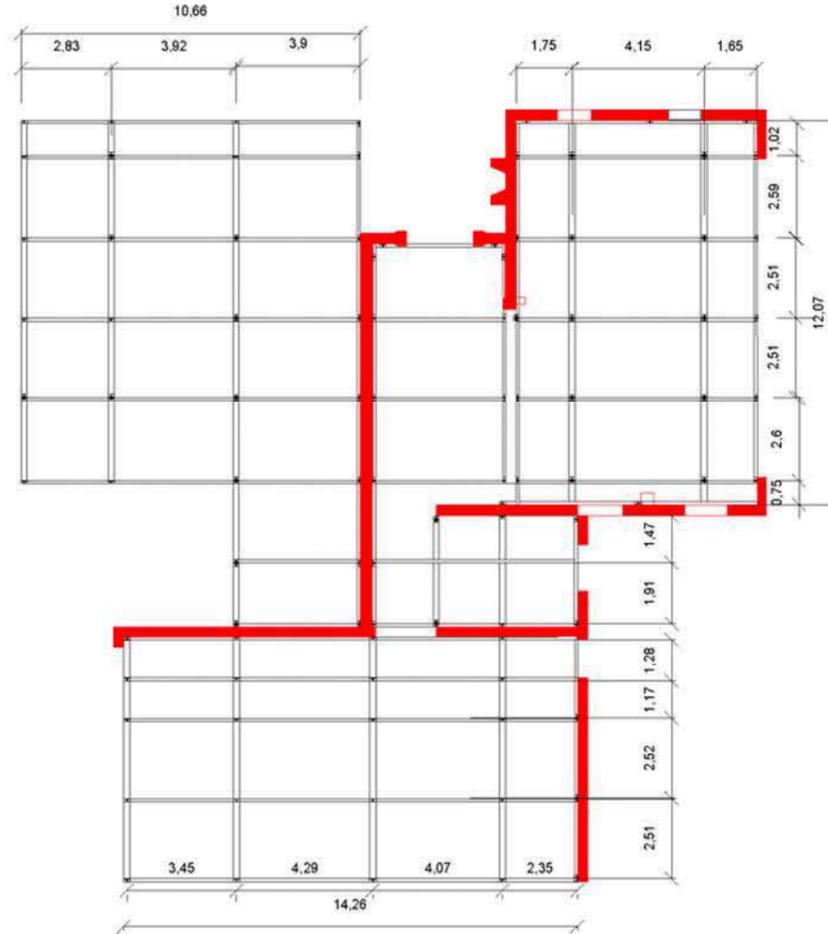
PLANTA DE ENTREPISOS ESC. 1:200

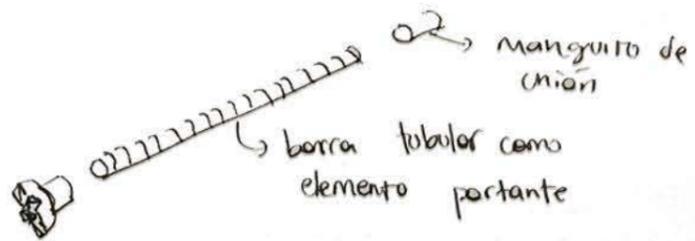
RECALCE CON MICROPILOTES

instalación e. roto-percusión

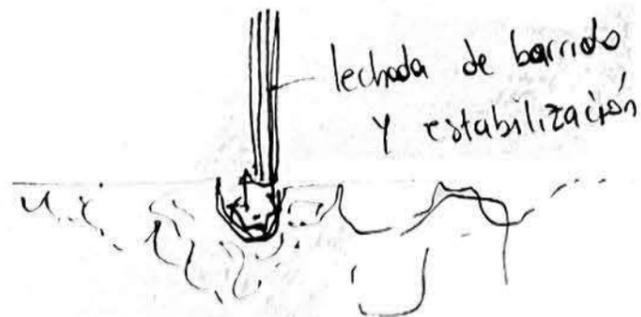
inyección dinámica

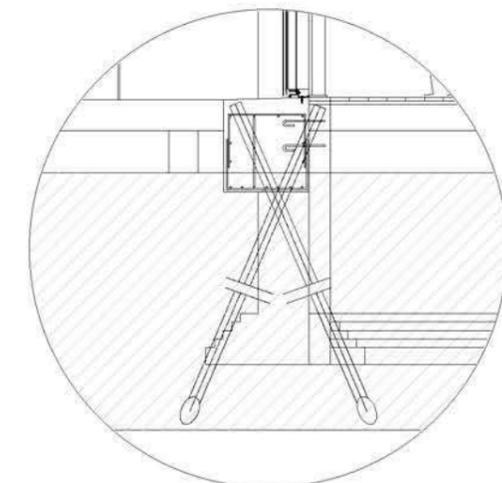
DETALLE DE MICROPILOTINES CON VIGA DE FUNDACIÓN, ARRIOSTRE CON PILOTE

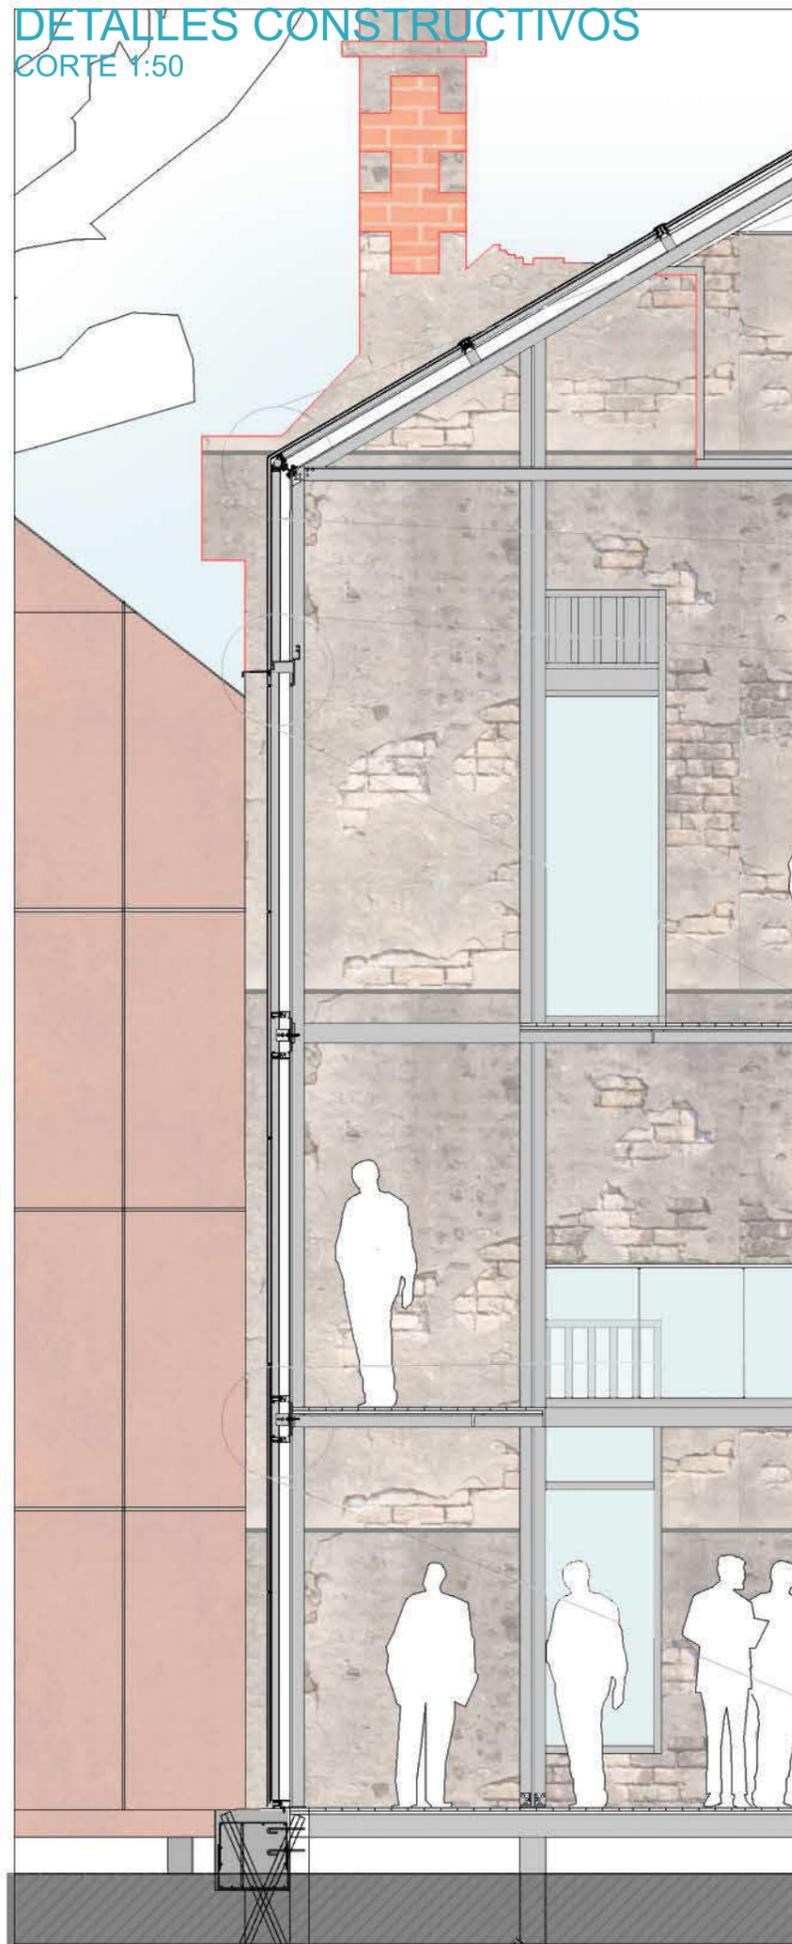
DETALLES CONSTRUCTIVOS
CORTE 1:50

DETALLE ENCUENTRO CARPINTERÍA
CON CUBIERTA DE VIDRIO, ESC.1:10

DETALLE BABETA CIERRE DE
MURO EXISTENTE, ESC.1:10

DETALLE ENCUENTRO CARPINTERÍA CON ENTREPISO ESC. 1:10

PAÑO DE PIEL DE VIDRIO DVH 5/14/4
DE 1,50 M X 1,25 M

ESTRUCTURA CARPINTERIA CON RUPTURA DE PUENTE
TÉRMICO

RÓTULA DE GIRO PARA CARPINTERIA CON RUPTURA DE
PUENTE TÉRMICO

VIGA CONFORMADA PERFIL ÁNGULO DE 3"X6"MM ESP.

COLLUMNA CONFORMADA POR 2 PERFILES ÁNGULO DE
3"X6"MM ESP.

PAÑO DE PIEL DE VIDRIO DVH 5/14/4 DE 1,50 M X 1,25 M
PEGADO CON SILICONA ESTRUCTURAL

BISAGRA A FRICCIÓN

BULÓN

PISO ENTREPISO DE ENTABLONADO DE MADERA 1"X3"

LISTONES DE MADERA PARA CLAVAR ENTABLONADO

COLUMNA CONFORMADA PERFIL ÁNGULO
DE 3"X6"MM ESP.

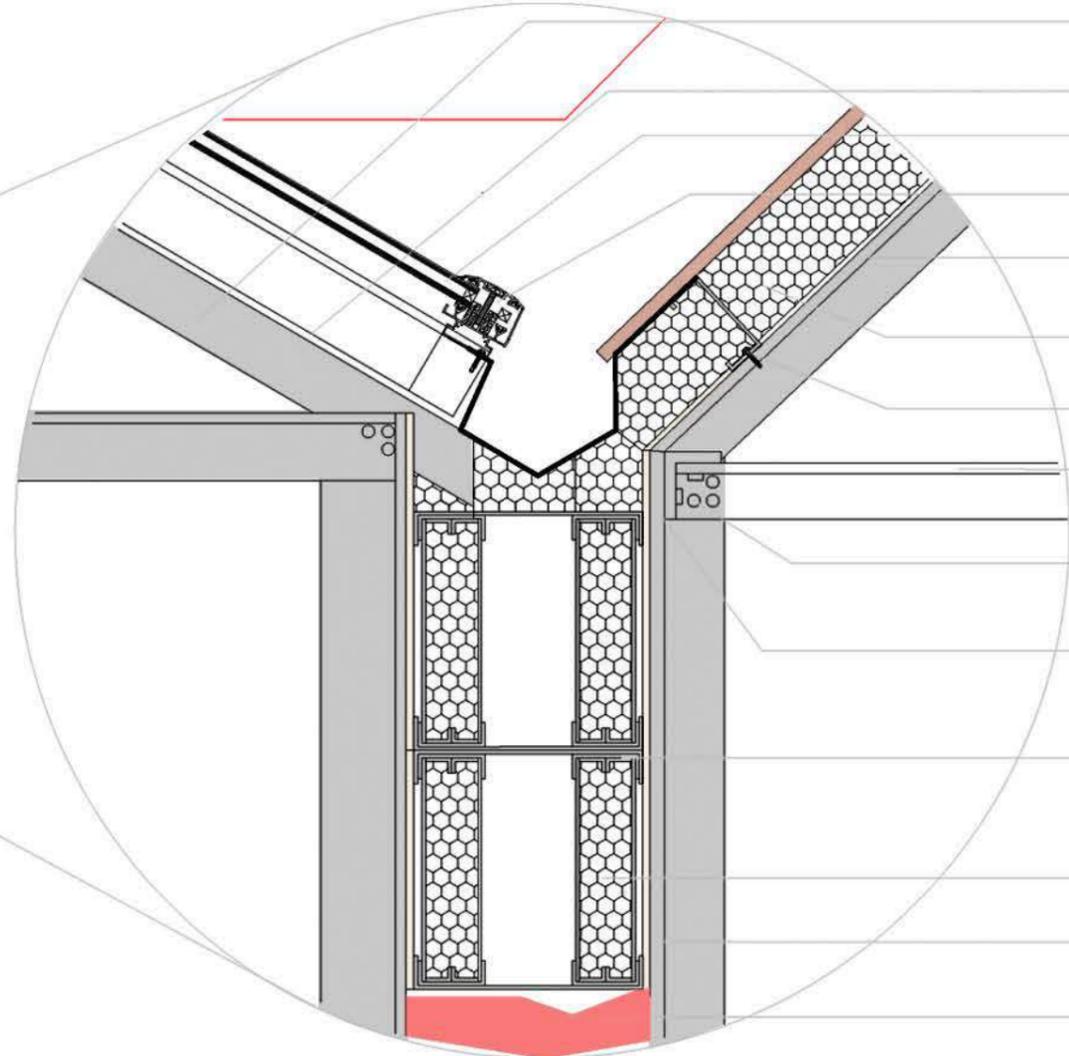
DETALLE ENCUENTRO CUBIERTAS INCLINADAS ESC. 1:10

- VIGA CONFORMADA PERFIL ÁNGULO DE 3"X6"MM ESP.
- ESTRUCTURA CARPINTERIA CON RUPTURA DE PUENTE TÉRMICO
- PAÑO DE PIEL DE VIDRIO DVH 5/14/4 DE 1,50 M X 1,25 M

- TRAVESAÑO PARA TECHO VIDRIADO CON CALZO DE 5 MM.
- AISLACIÓN TÉRMICA POLIESTIRENO EXPANDIDO ESP. 50MM
- AISLACIÓN TÉRMICA POLIESTIRENO EXPANDIDO ESP. 50MM

- PERFIL C 100X45X15X2 CLAVADERA DE TECHO ACERO CORTEN
- VIGA CONFORMADA PERFIL ÁNGULO 3"X6"MM ESP.
- VIGA CONFORMADA PERFIL ÁNGULO 3"X6"MM ESP.
- BULÓN
- DINTEL CONFORMADO CON PERFILES GALVANIZADOS PGU SIST. CONSTRUCTIVO STEEL FRAME. AISLACIÓN TÉRMICA CON POLIESTIRENO EXPANDIDO

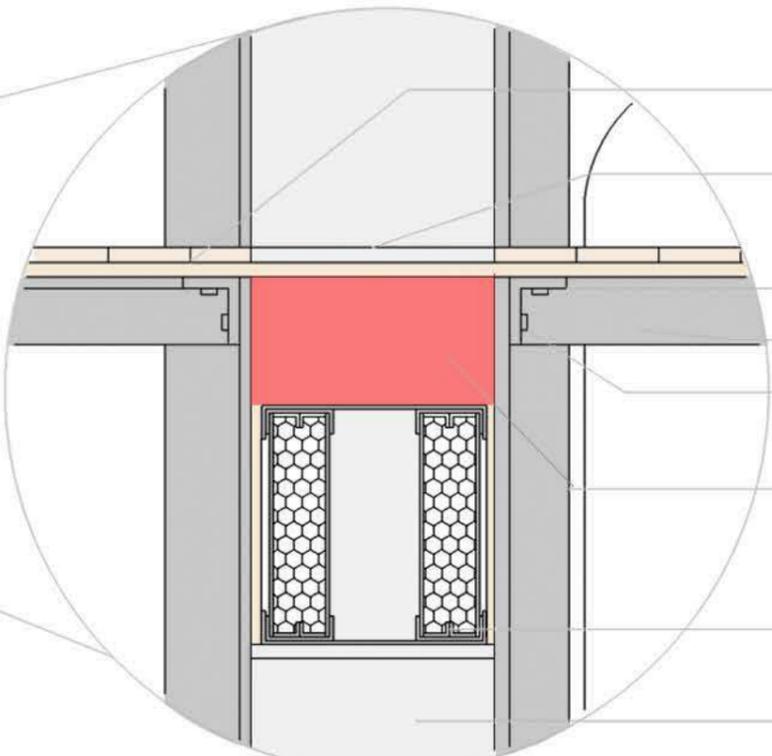
DETALLE ENCUENTRO MURO EXISTENTE CON VANOS NUEVOS. ESC.1:10

- PERFIL ÁNGULO 3"X6" ESP.
- MURO EXISTENTE
- PISO ENTREPISO DE LISTONES DE MADERA 1"X3"
- PÓRTICO DE REFUERZO ACERO
- VIGA CONFORMADA PERFIL ÁNGULO 3"X6"MM ESP.

- BULÓN
- MURO EXISTENTE
- DINTEL CONFORMADO CON PERFILES GALVANIZADOS PGU SIST. CONSTRUCTIVO STEEL FRAME. AISLACIÓN TÉRMICA CON POLIESTIRENO EXPANDIDO
- PÓRTICO DE REFUERZO ACERO

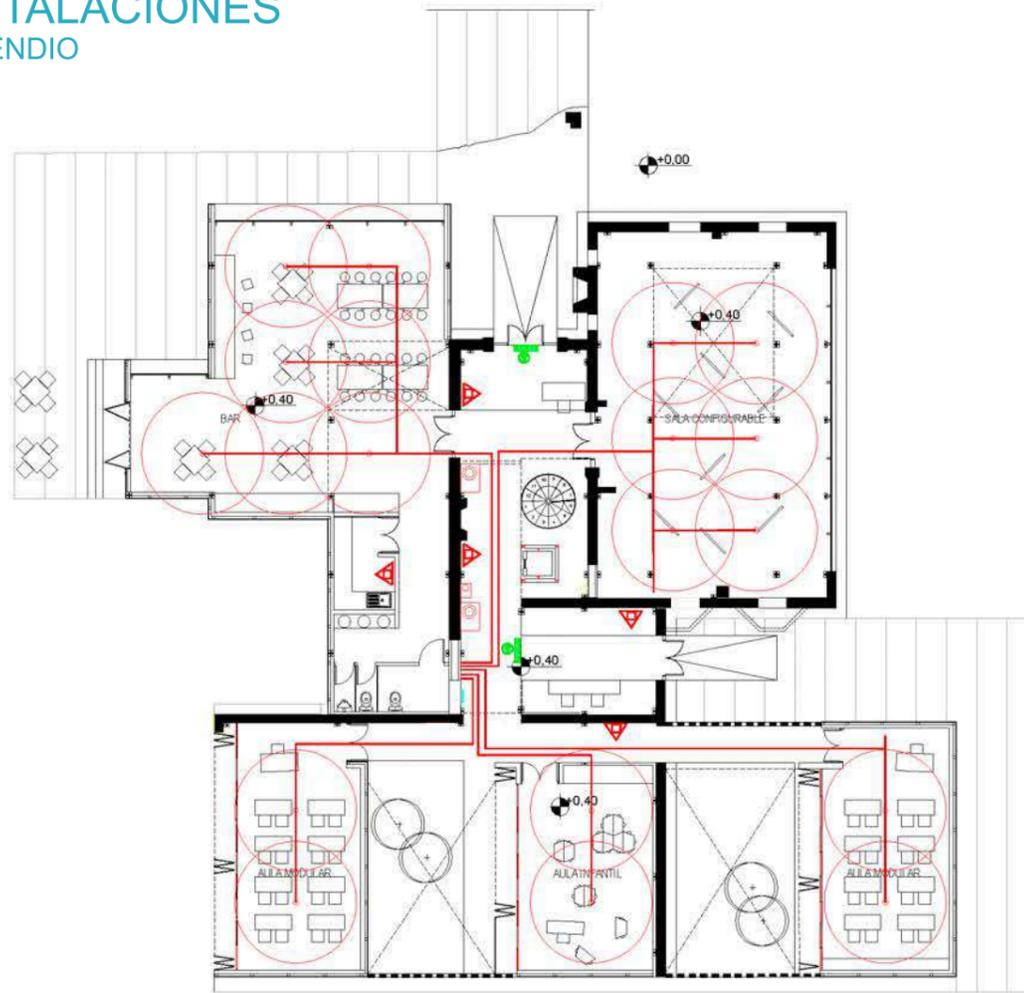
INSTALACIÓN CONTRA INCENDIO

Ya que la tecnología que utilizo en pisos es madera se optó por rociadores y no cañería seca.
Se calcula 2 BIES (Bocas de Incendio Equipadas) y rociadores de calidad standard.
Detectores automáticos, matafuegos de 5kg tipo ABC, cantidad por cálculo 4 y uno tipo K en la cocina.
La señalización esta visible para una evacuación segura del edificio en caso de siniestro.

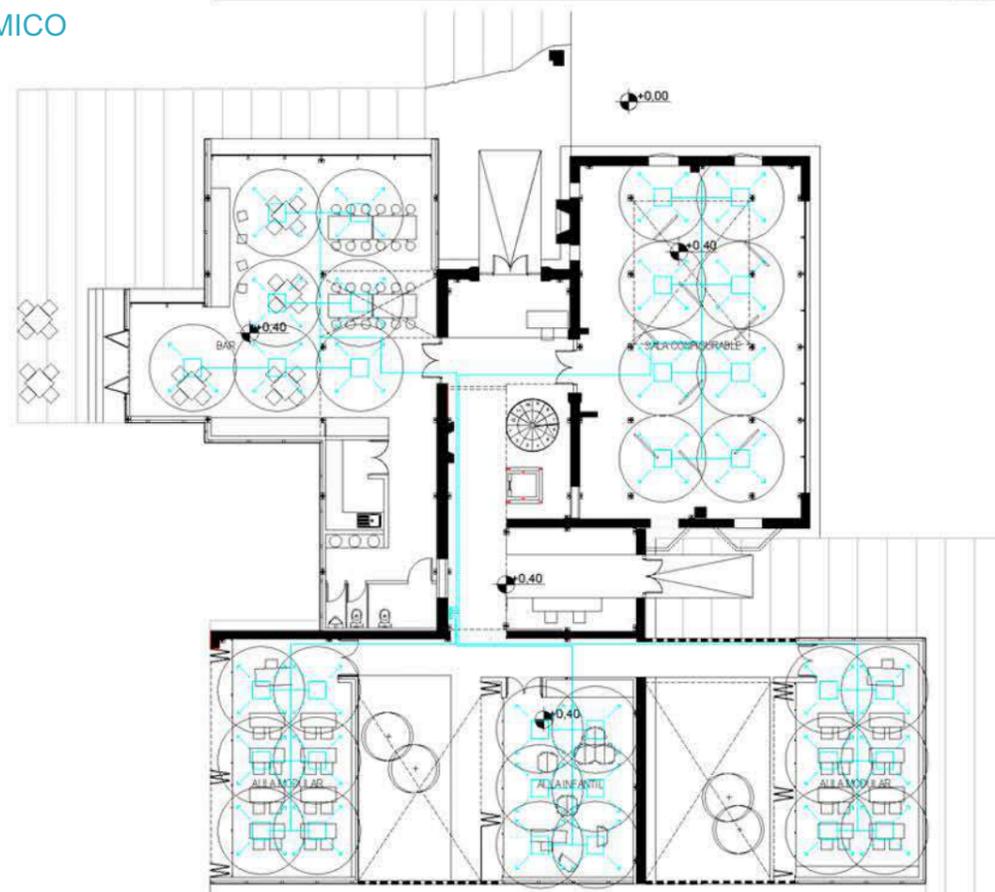
ACONDICIONAMIENTO TÉRMICO

V.R.V (Volumen refrigerable variable)

Se distribuye por el edificio una red de cañerías de cobre que llevan refrigerante hasta las unidades evaporadoras.
Se utilizan unidades Cassette 4 vías 600 x 600 que quedan a la vista colgadas de la estructura del techo y una unidad exterior que se coloca en la cubierta de losa porque tiene que estar ventilado.

Es un sistema de coste inicial alto pero con la mejor eficiencia energética, ya que no está en constante demanda. requiere poco mantenimiento y muy poca ocupación de espacio.

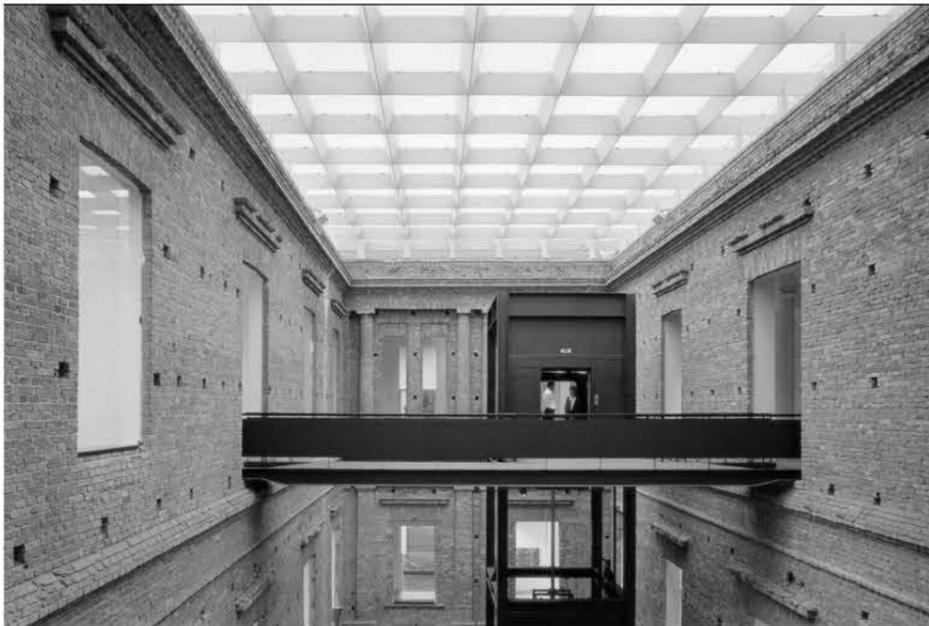
*Pinacoteca de Sao Pablo – Paulo Mendez Da Rocha
(ADICIÓN + TECNOLOGÍA)*

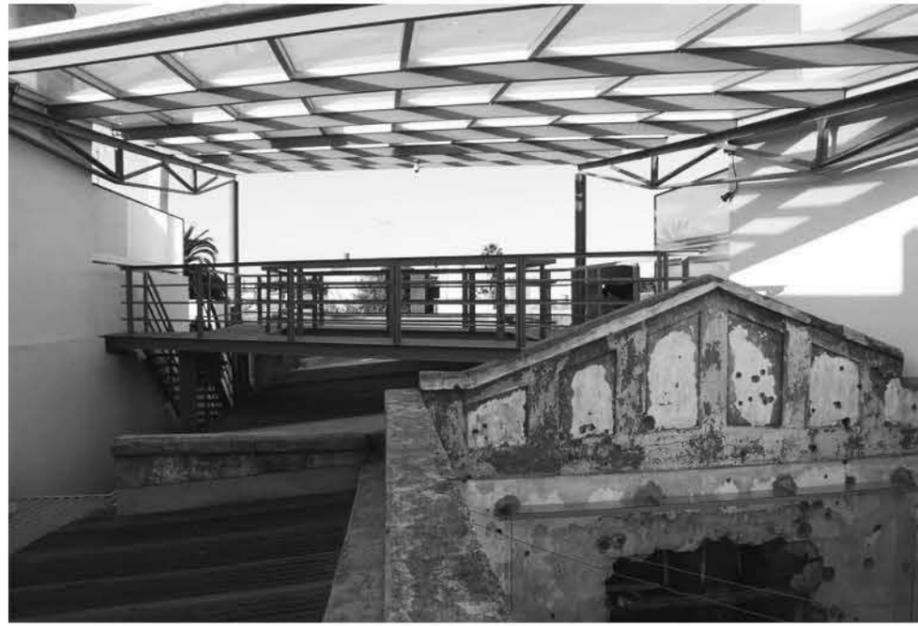
*Casa Mariani Teruggi - Fernando Gandolfi / Ana Otavianelli
(REHABILITACIÓN + ESTRUCTURA)*
