***ENTRE RUINAS: ZAMBULLIRSE EN LA MEMORIA DE EPECUÉN.***

*Título: "Entre ruinas: zambullirse en la memoria de Epecuén."*

*Proyecto Final de Carrera*

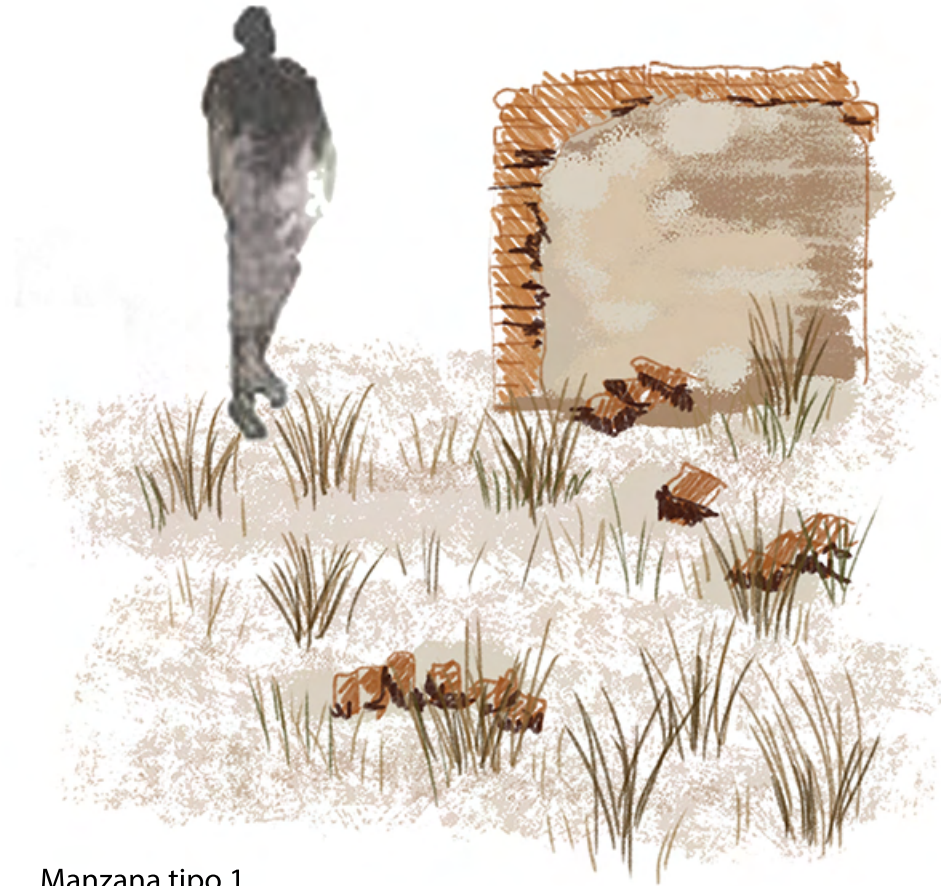
Manzana tipo 1

**Manzana tipo 1** 10% ruina

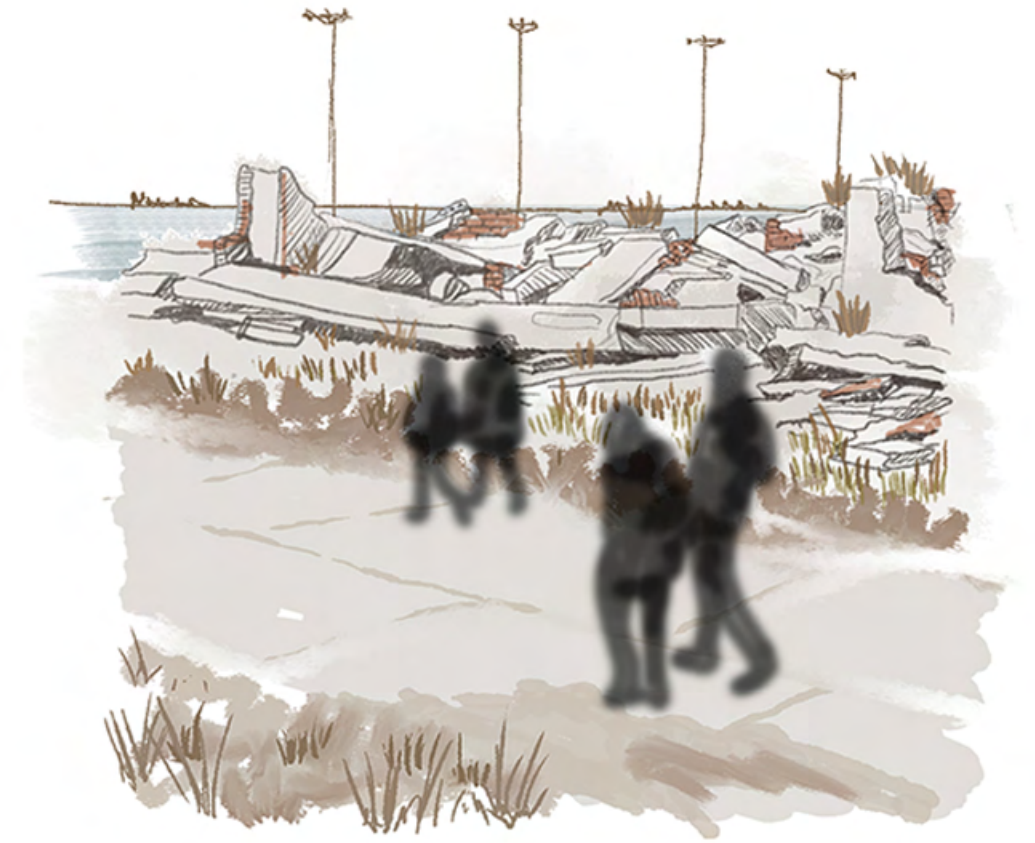
Manzana tipo 3

**Manzana tipo 3** 90% ruina

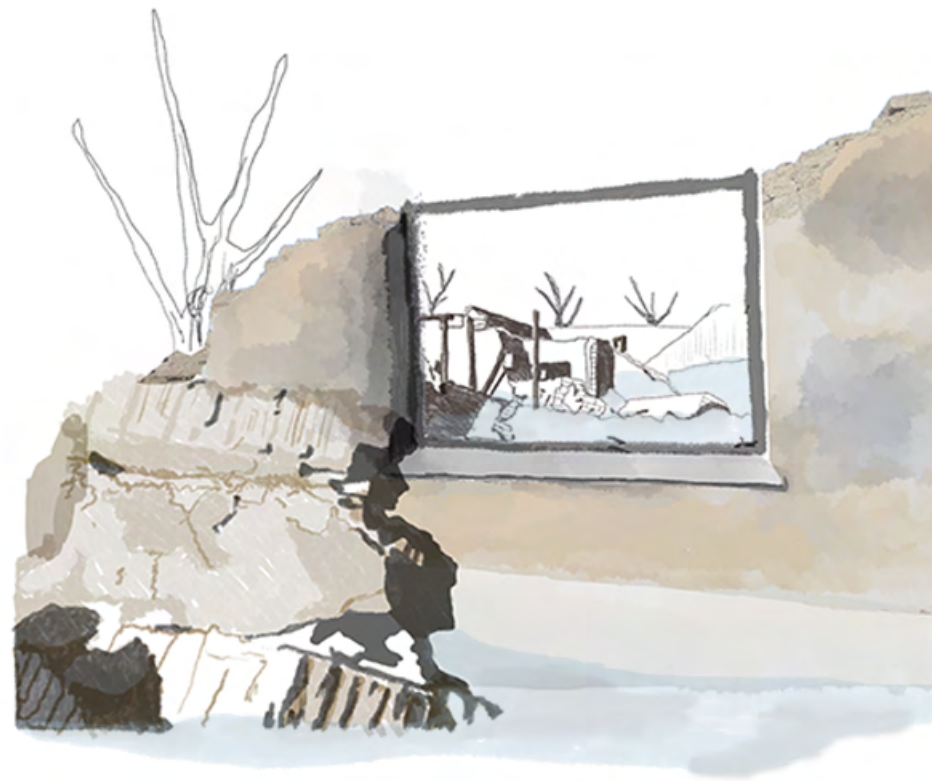
Manzana tipo 4

**Manzana tipo 4** ruina rodeada de agua

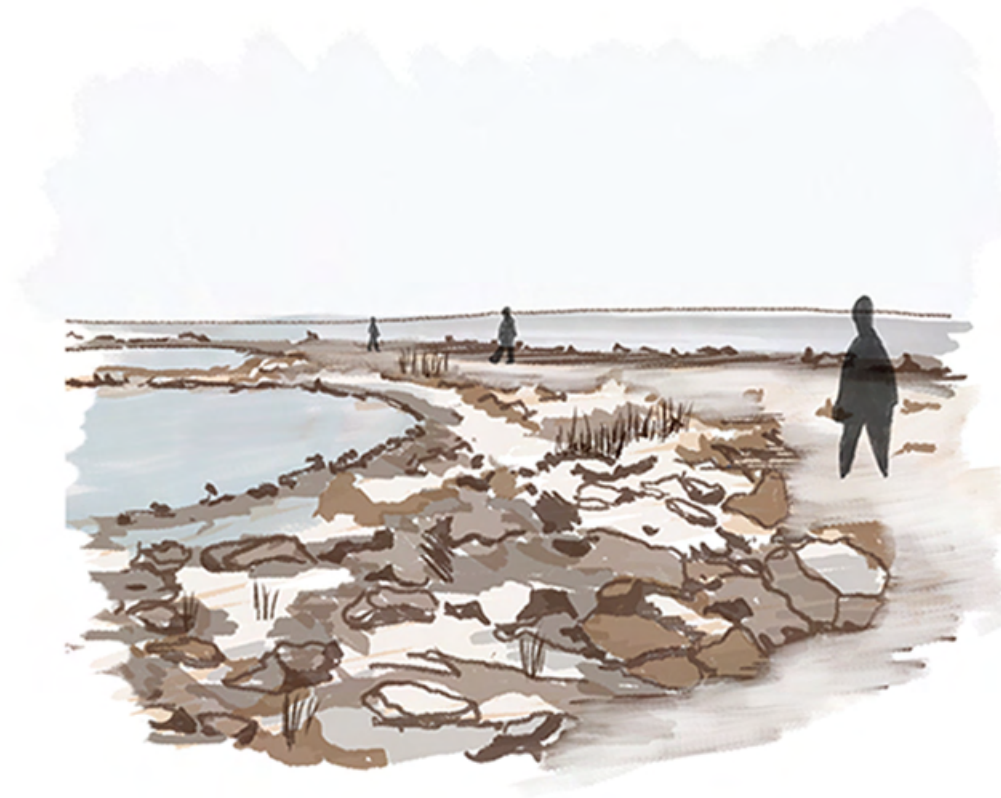
A. Intervención de piedras

Podemos encontrar dos tipos de borde, por un lado la intervención conocida como escollera, que se construyó en 1978 y que fue levantando su nivel conforme al crecimiento de la laguna, llegando a alcanzar hacia 1985 los casi 6 metros de altura. Forma una calle elevada compuesta en su cara exterior por piedra sólida y en su cara interna de material calcáreo. Permite realizar un recorrido peatonal entre la laguna y el área inundable que rodea el balneario. Por otro, el borde natural costero que permite el contacto directo con el agua, en donde podemos encontrarnos con barro o con la “nieve pampeana”.

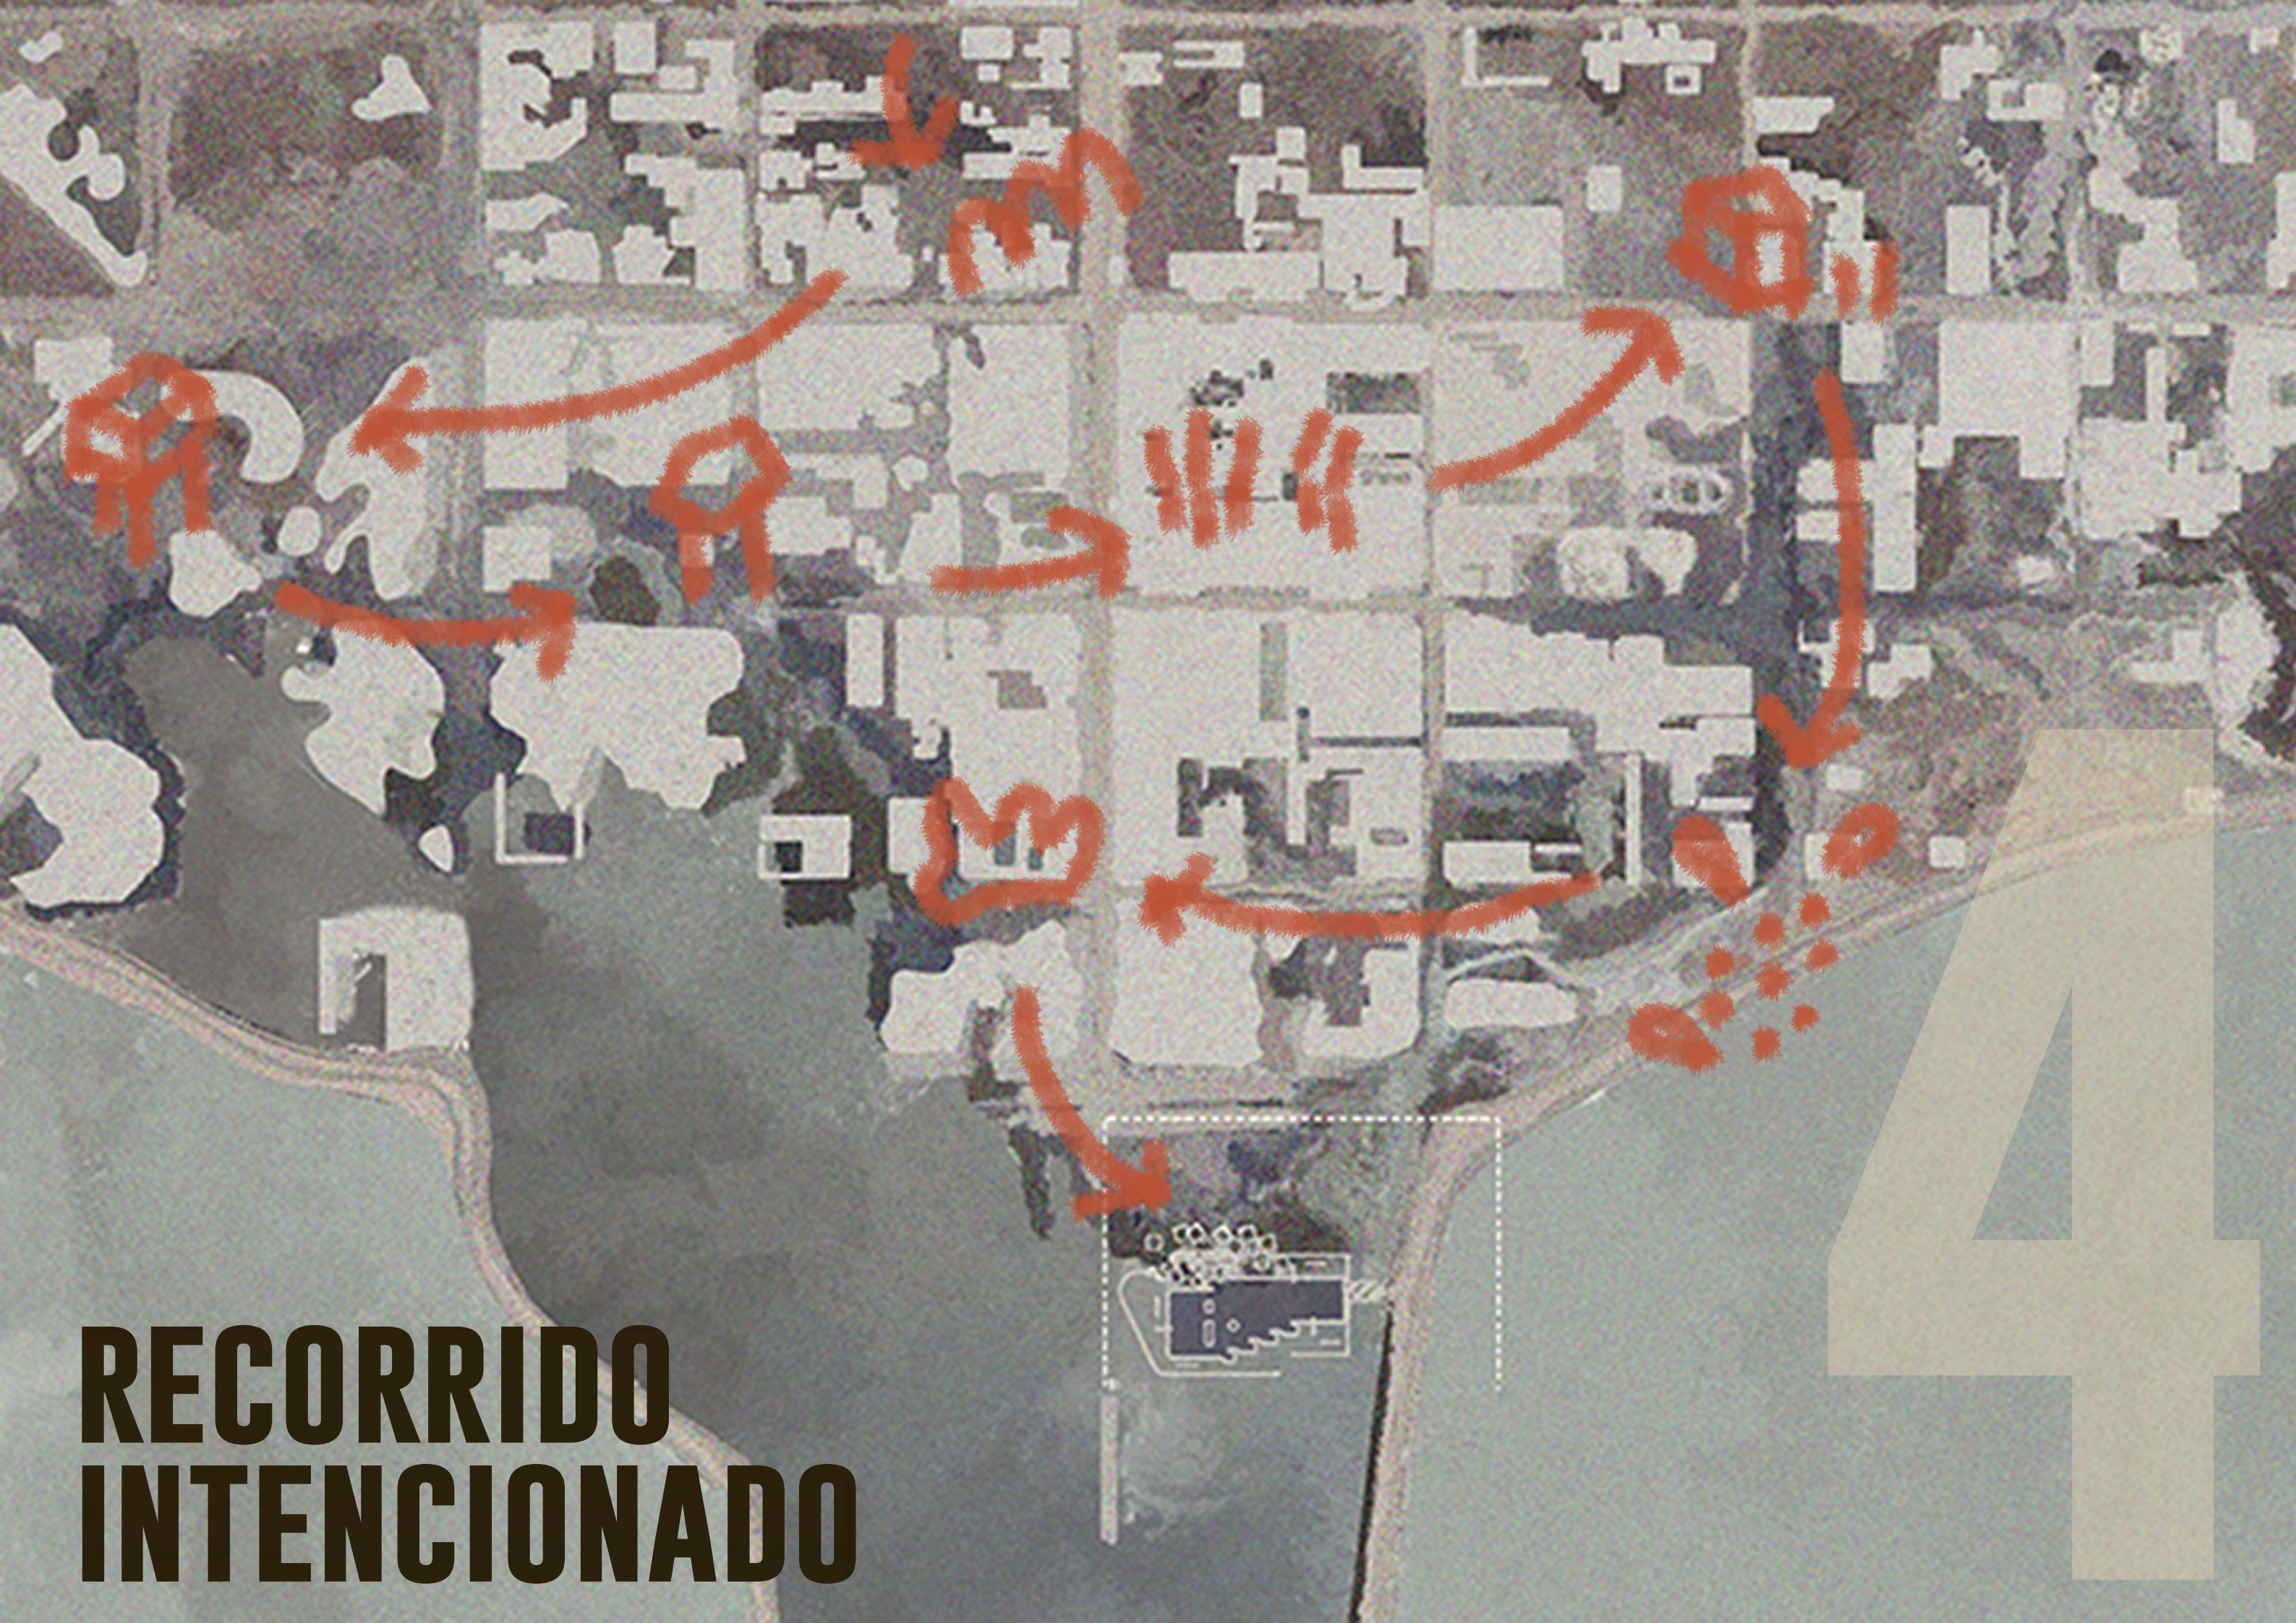
**RECORRIDO  
INTENCIONADO**

## A la deriva entre ruinas y naturaleza.

Conservación y reconocimiento del paisaje de Epecúen

Se propone conservar el paisaje y los restos arqueológicos de la ciudad de Epecúen mediante dispositivos que permitan su reconocimiento integral. Para ello, superpuesto a la grilla ortogonal del pueblo y buscando salir del recorrido habitual en forma recta, aparece un sendero zigzagante que atraviesa manzanas y los entornos diferenciados que componen hoy a la ciudad en ruinas, los cuales definimos como: LLANURA - RUINA - AGUA.

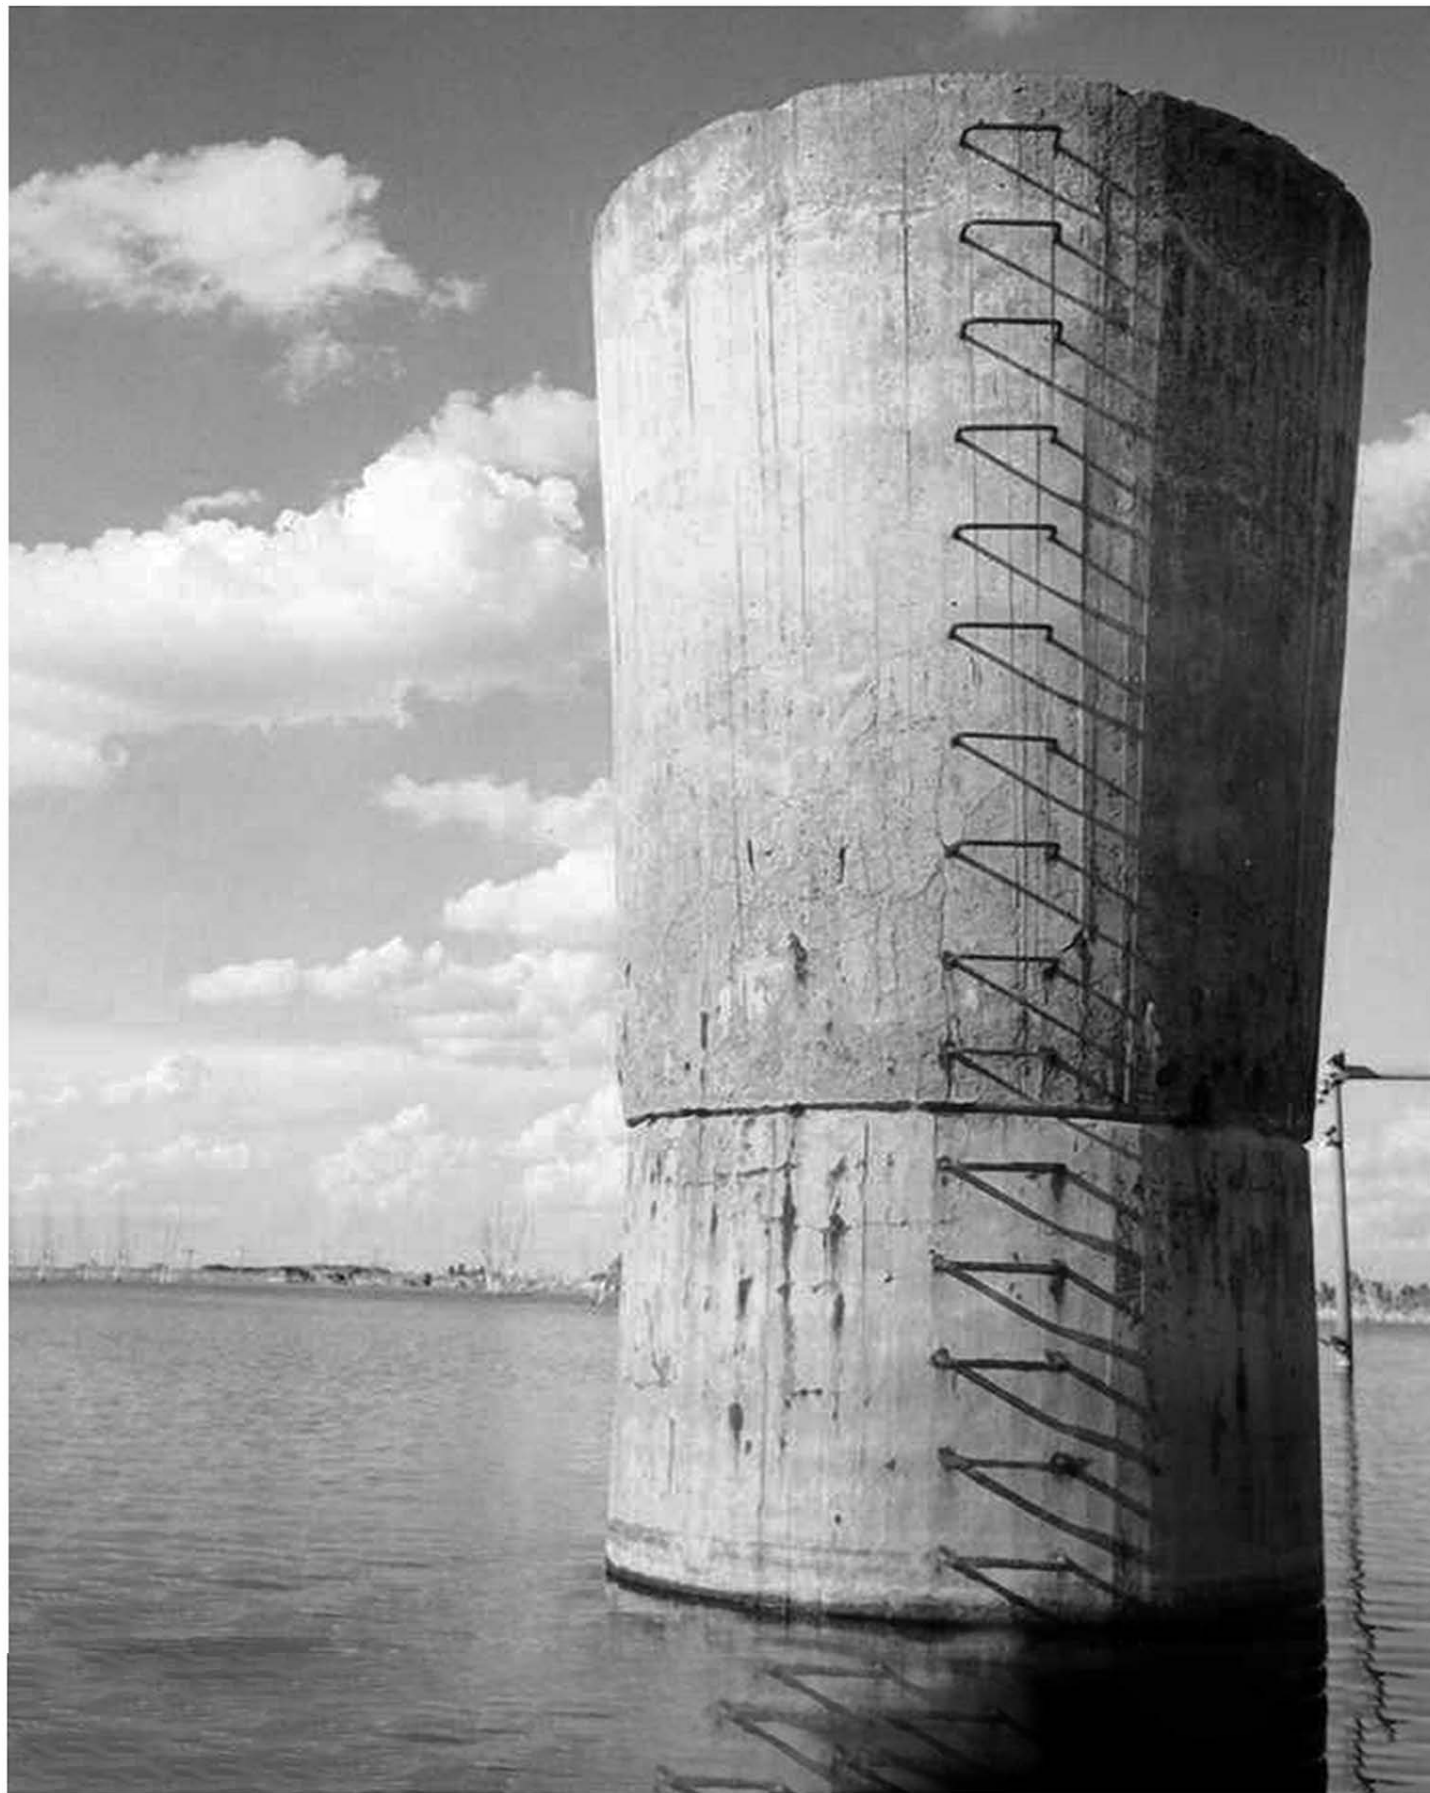
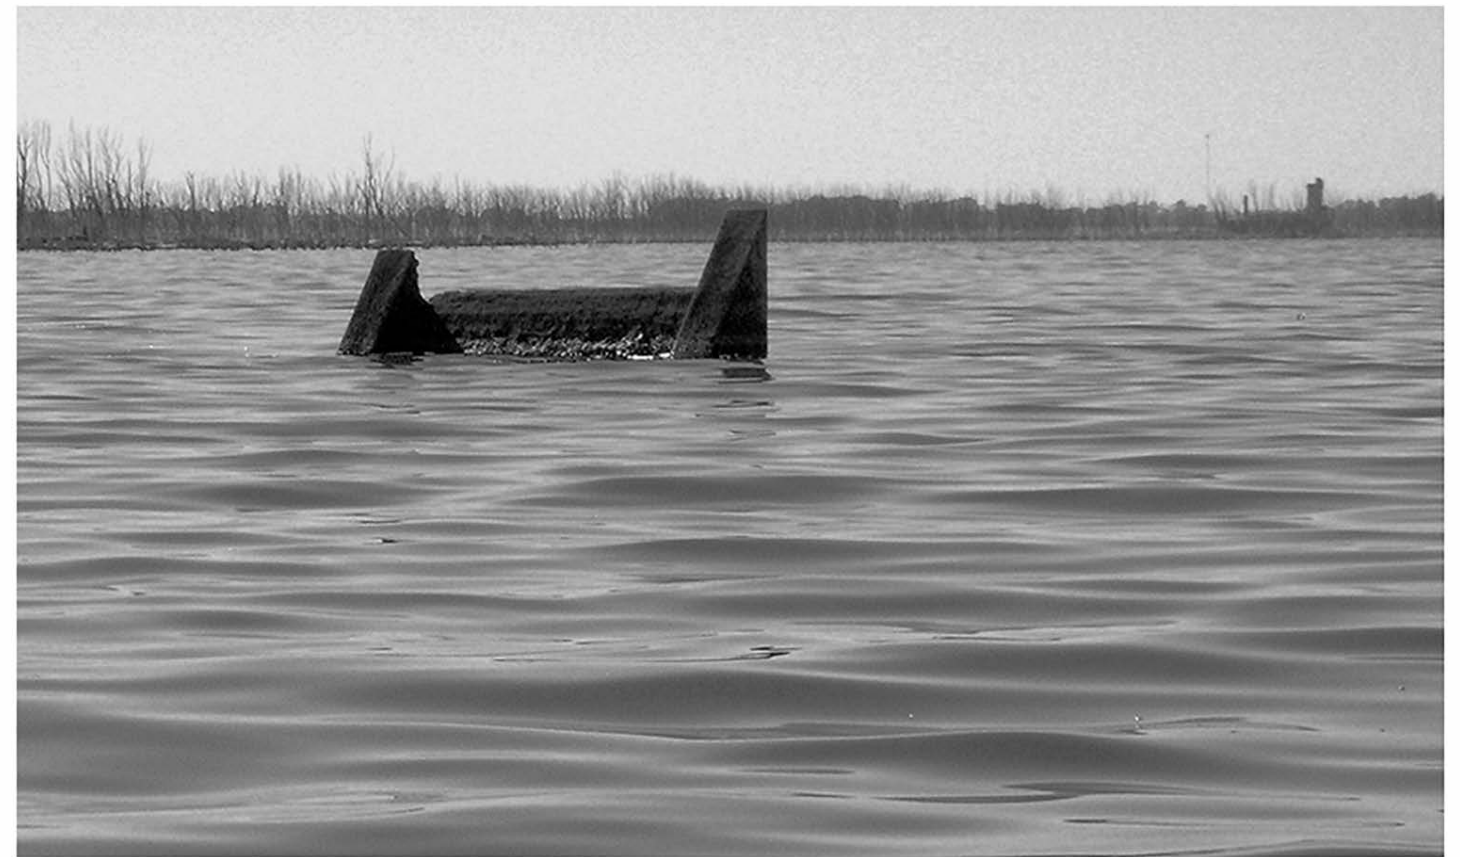
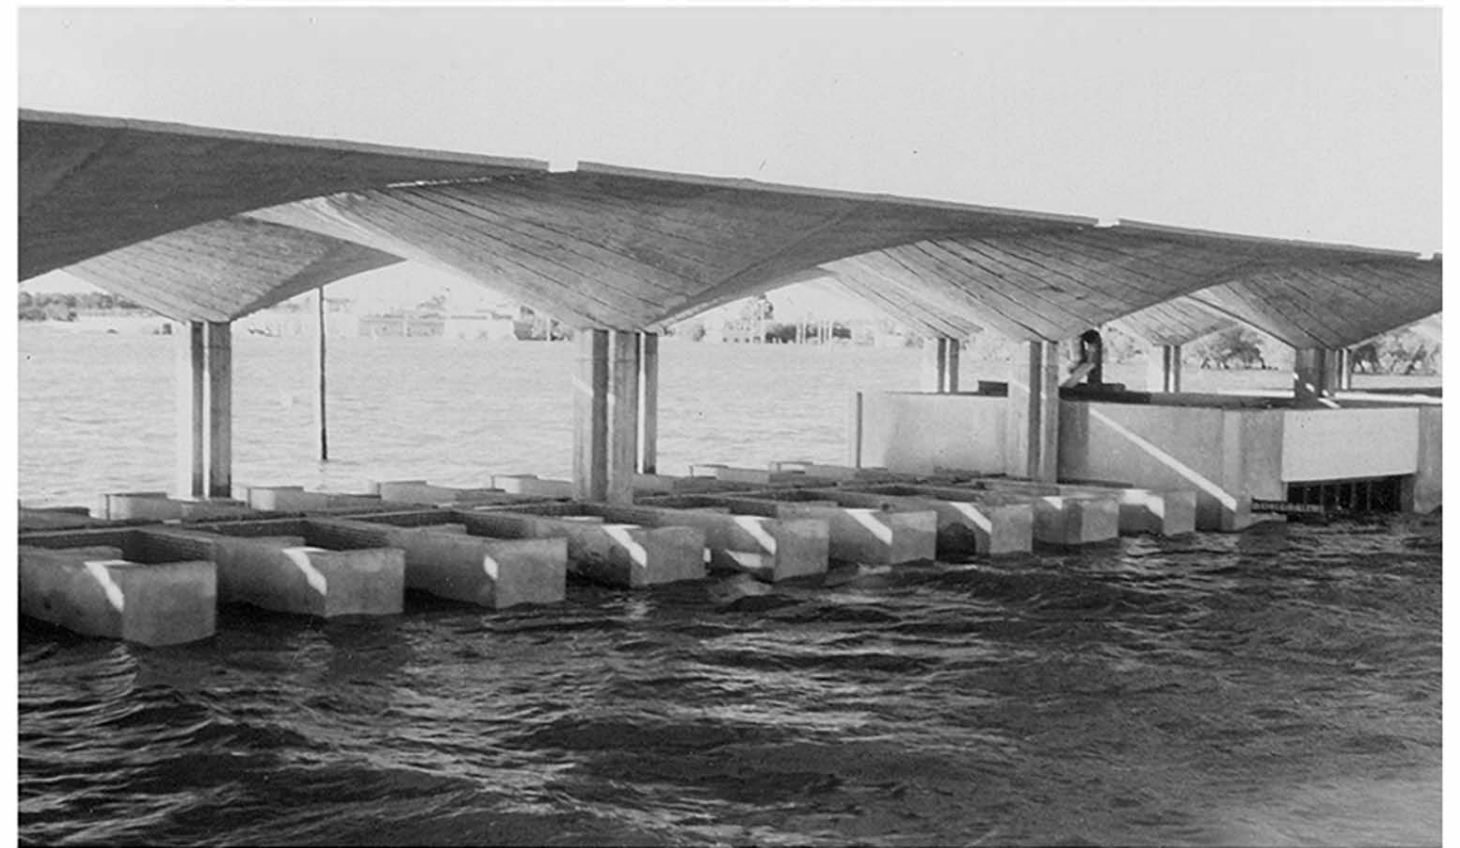
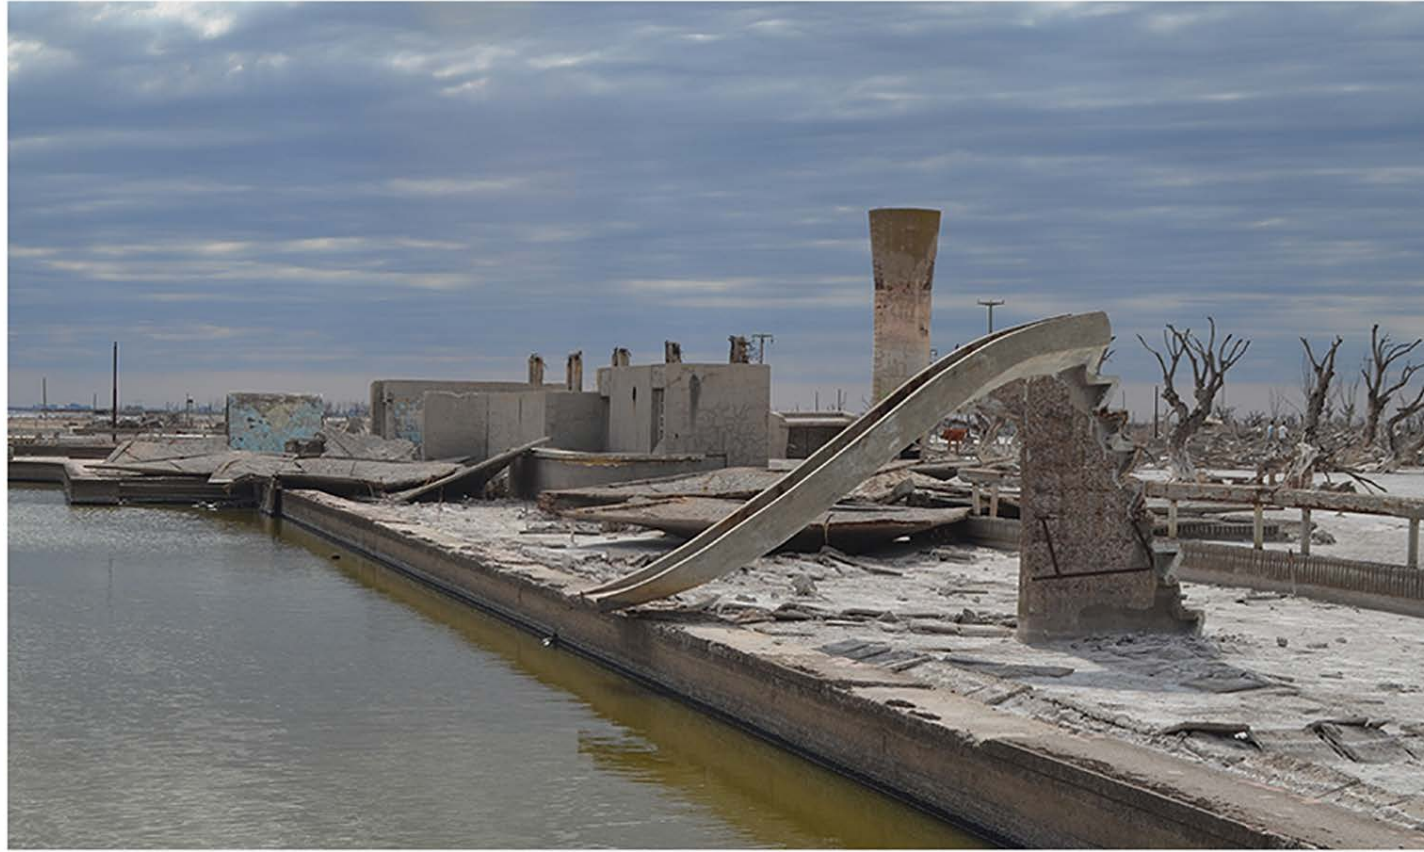
### ***Pasado de la preexistencia***

La remodelación de la ribera noreste de Epecuén fue concursada en 1967, la propuesta ganadora propuso elementos arquitectónicos singulares, como el caso de los paraboloides hiperbólicos. Estos proponían un área de sombra que marcaba el rasgo lineal en el paisaje. Debajo de ellos, se ubicaba el equipamiento resuelto con hormigón. La nueva pileta municipal de agua dulce disponía de dos grupos de apoyo. Por un lado un bloque en sentido,

perpendicular a la avenida principal, relacionado directamente con la pileta, el cual contaba con baños, vestuarios y bar. Por otro, el que continuaba con el sentido de la avenida, vinculado a un espigón que se introducía en la laguna, complementándolo con un sector de duchas necesarias para quitarse la sal de la misma.

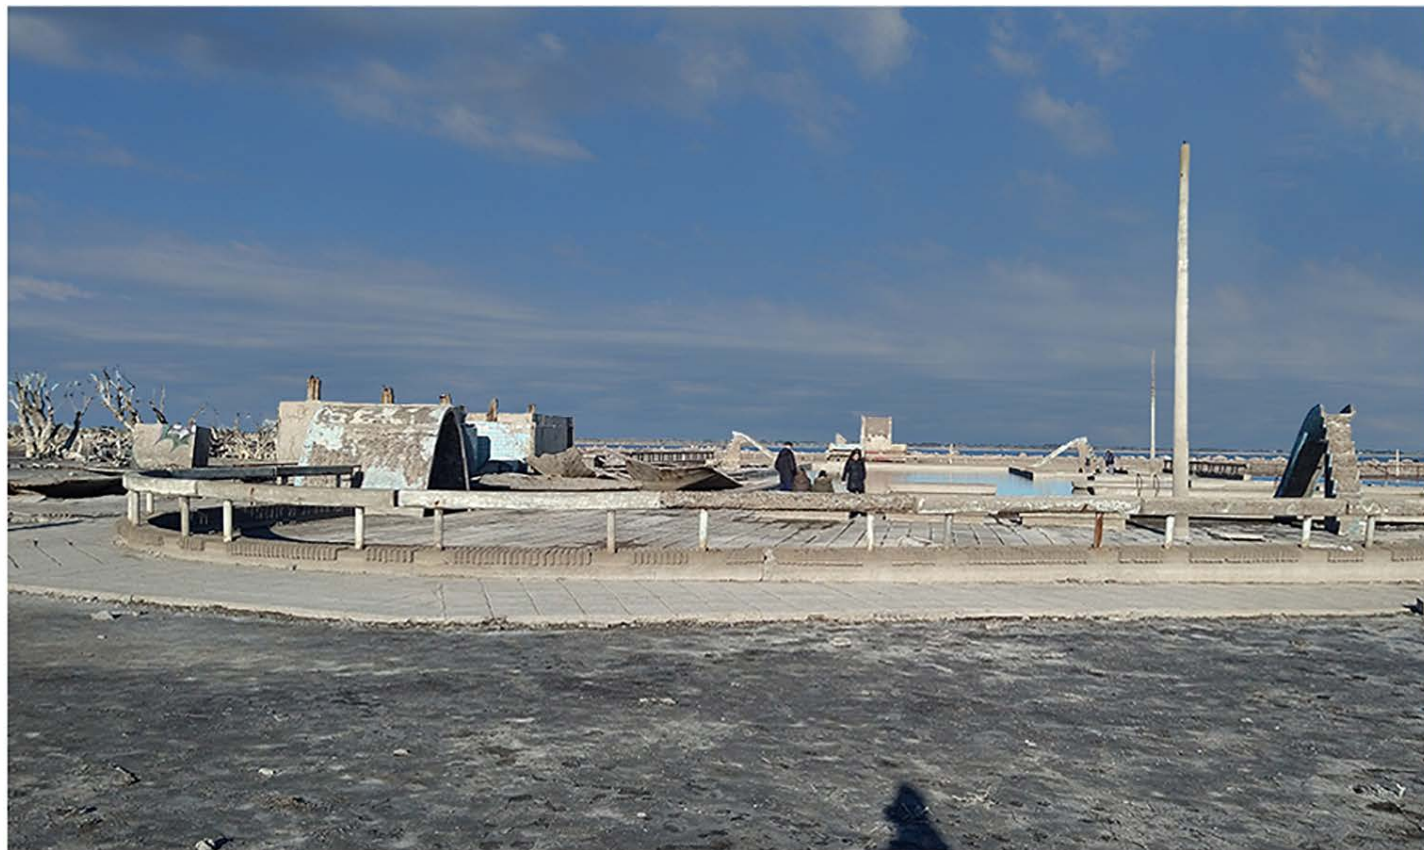
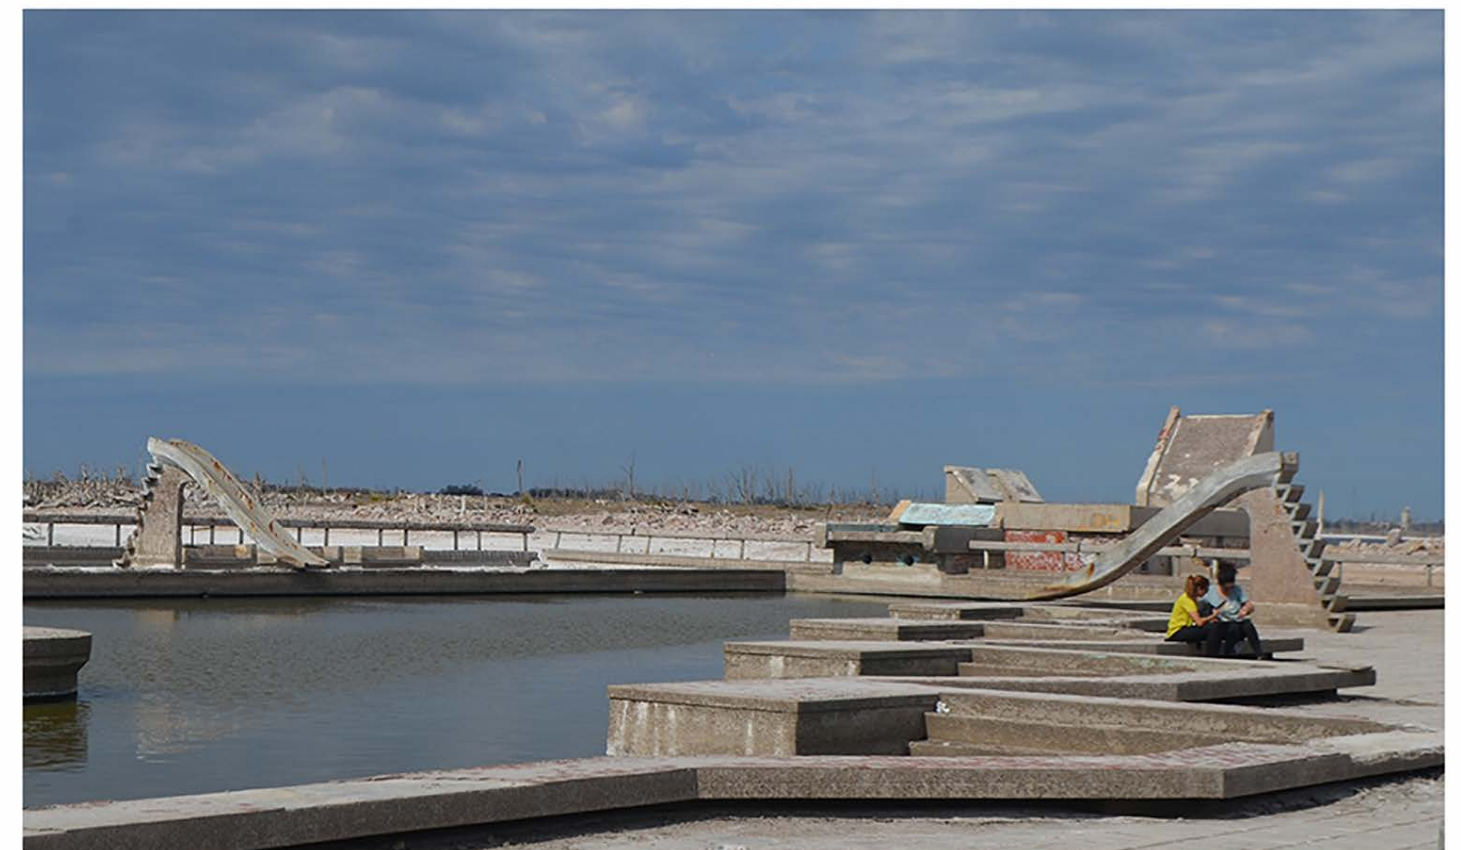
## ***Presente de la preexistencia***

Los siete metros de agua salina que creció el Lago Epecuén a partir de 1985 mantuvieron oculto durante casi 25 años todo el complejo. A partir de la sequía y la evaporación, en los últimos años los restos de lo que había sido uno de los balnearios mas modernos de la provincia, comenzaron a aparecer. Los paraboloides hiperbólicos, fuera de su lugar inicial, hoy se encuentran dispersos en el barro, algunos enteros, otros quebrados. De pie quedaron algunas

de las columnas que los sostenían y las paredes que cerraban los vestuarios. Todo aquello que caracterizaba esta propuesta de arquitectura e ingeniería, que le aportó al lugar una riqueza adicional, hoy reaparece como una escenografía fantasmal, plagada de escombros y óxido

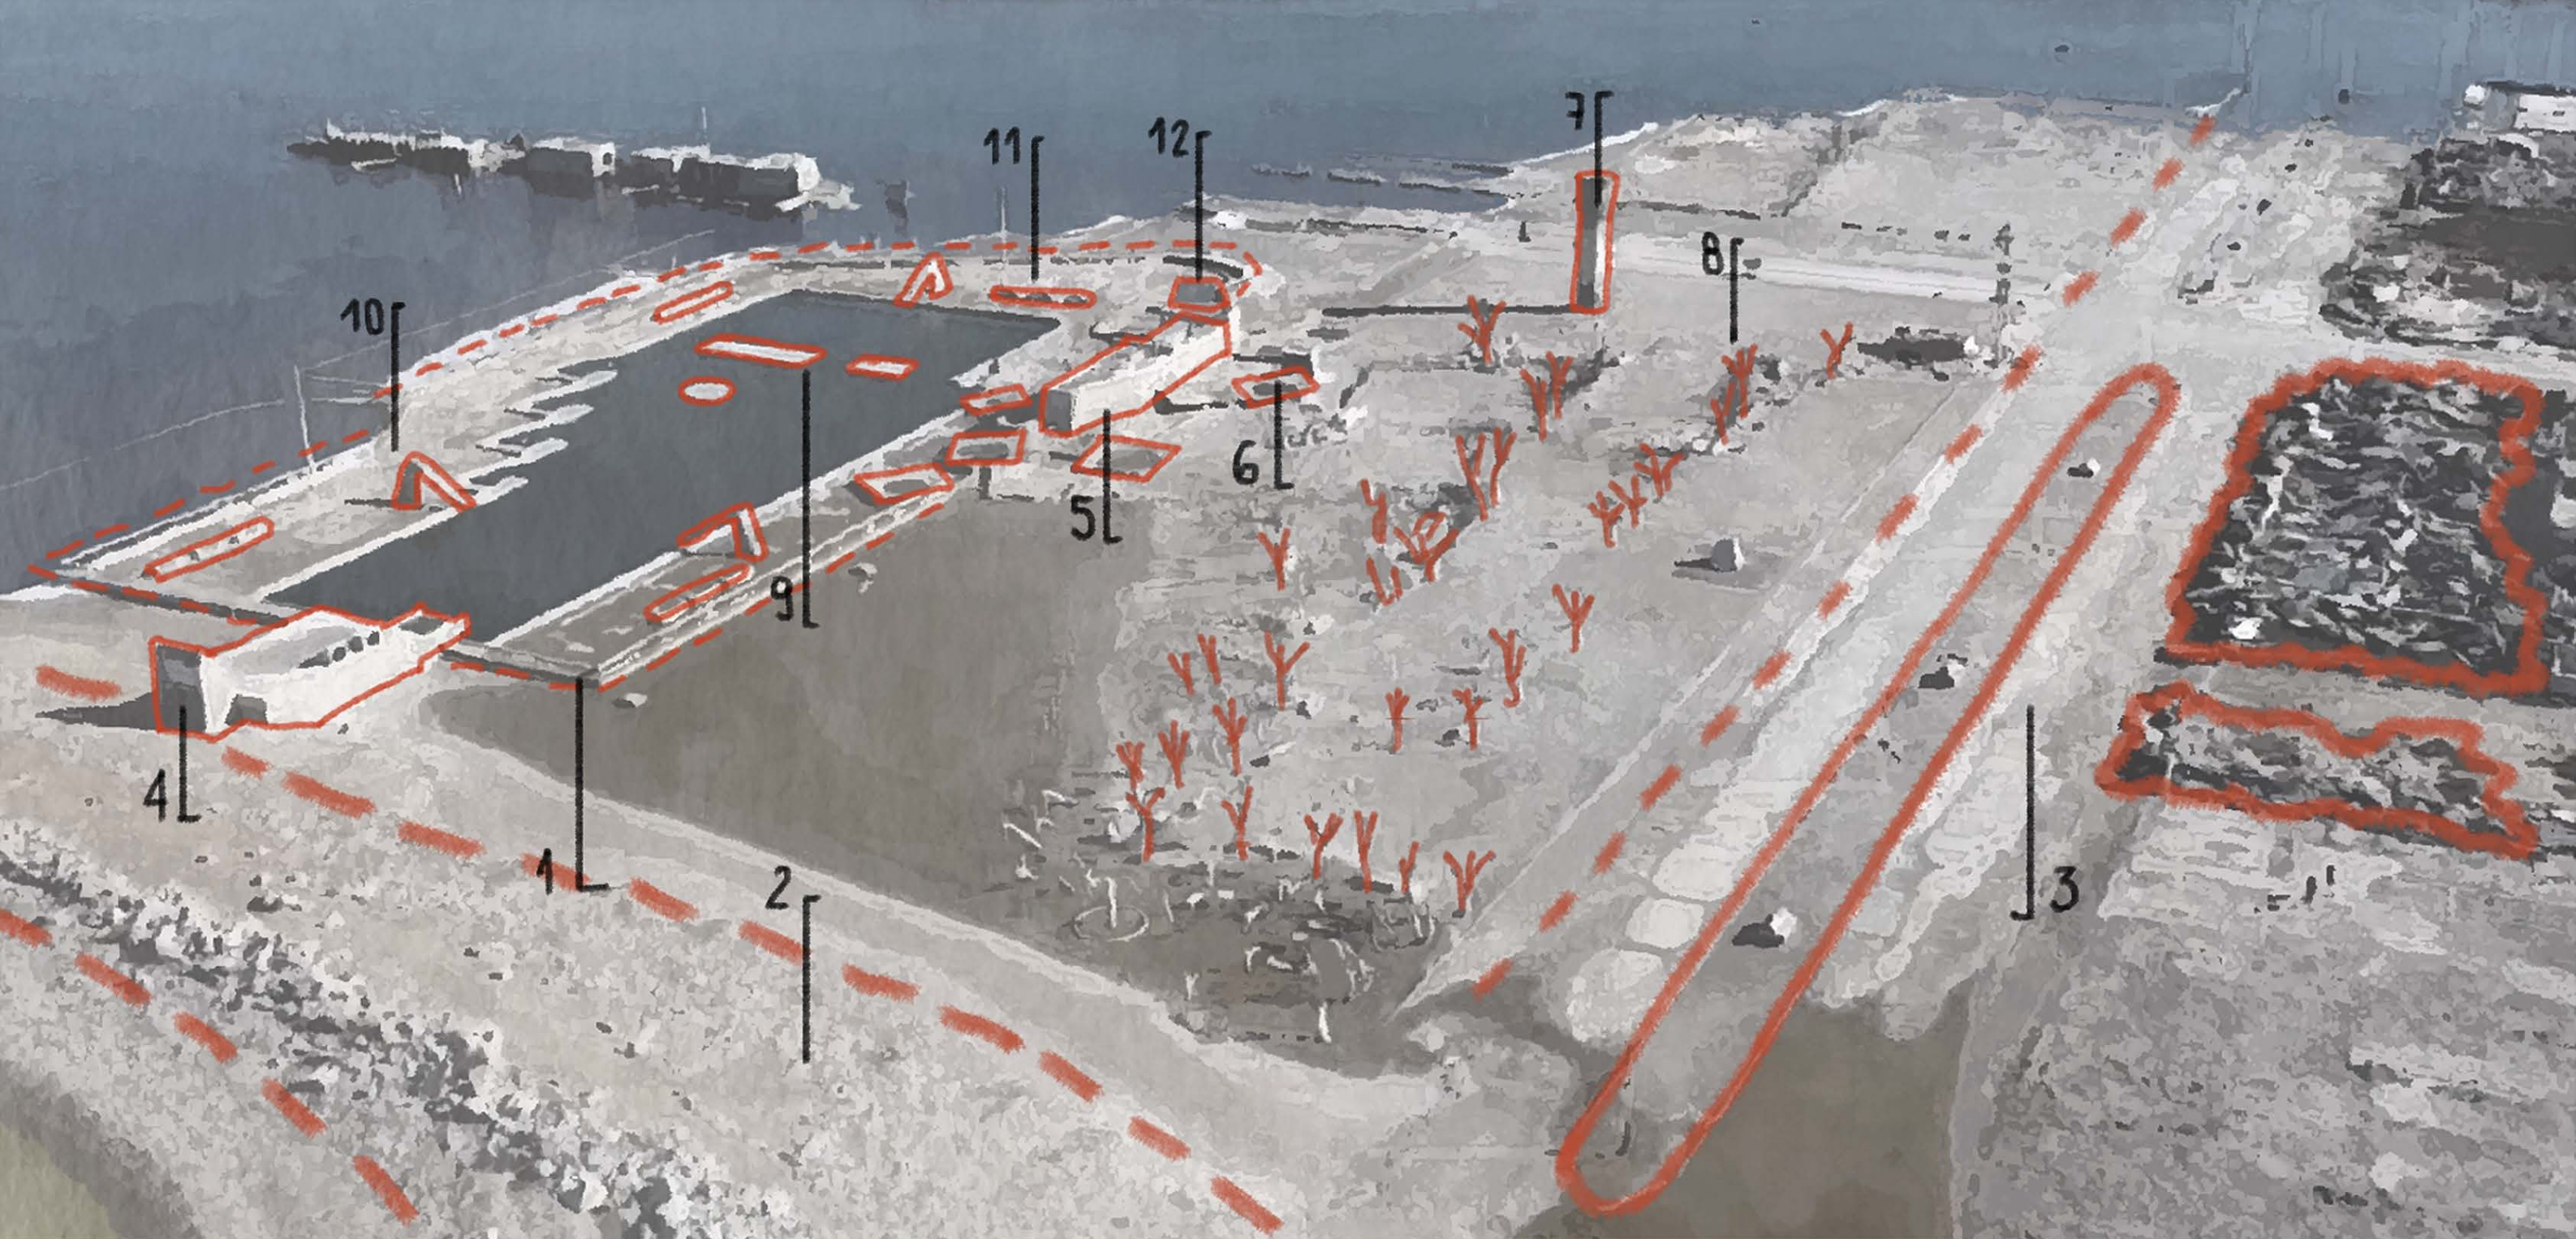
## Límites y elementos del sitio

**1. Baranda de la pileta.** Con 1 metro de alto delimita el sector de la pileta.

Los materiales fueron afectados por la sal, la cual se adaptó a las texturas y formas de cada superficie en que quedó solidificada. En el hormigón de grietas y óxido que marcan el paso del agua. La madera de marcos y ventanas, hoy se mantiene intacta. La escollera sigue en pie, aunque aparecen adaptaciones para su uso, hoy peatonal.

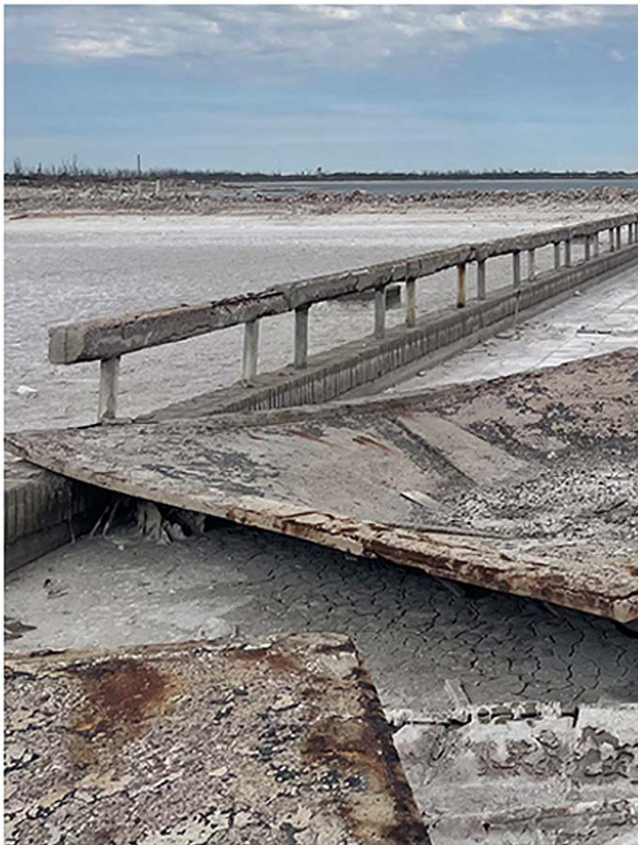
1. Las **barandas** de borde del sector de la pileta.

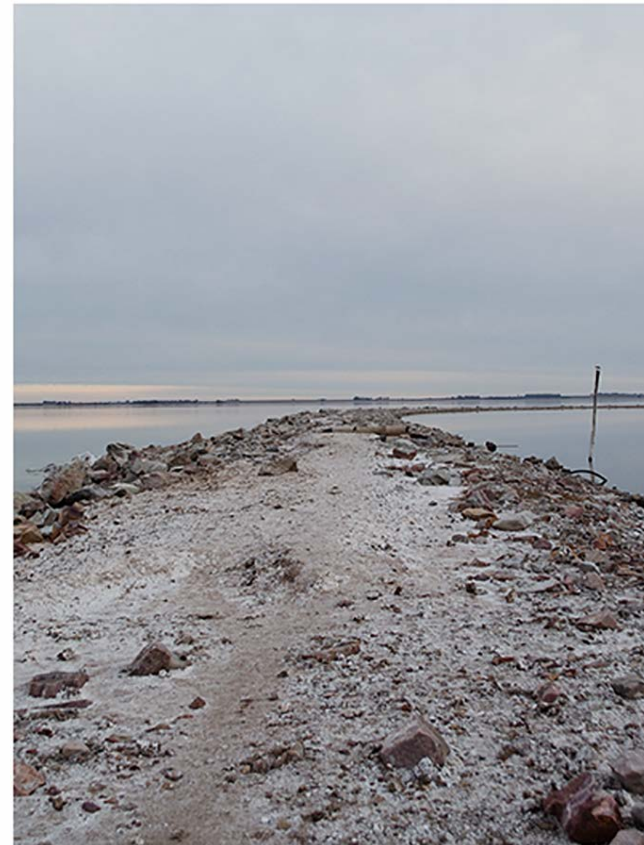
2. La **escollera** que delimita lo construido de la laguna.

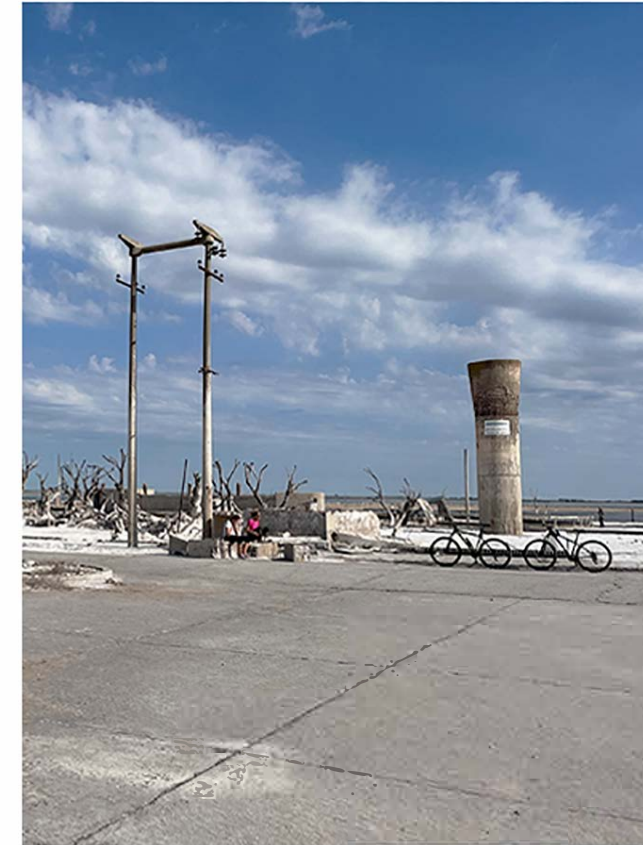
3. La última **calle** donde remata la avenida principal y da lugar al complejo.
