***ENTRE RUINAS: ZAMBULLIRSE EN LA MEMORIA DE EPECUÉN.***

*Título: "Entre ruinas: zambullirse en la memoria de Epecuén."*

*Proyecto Final de Carrera*

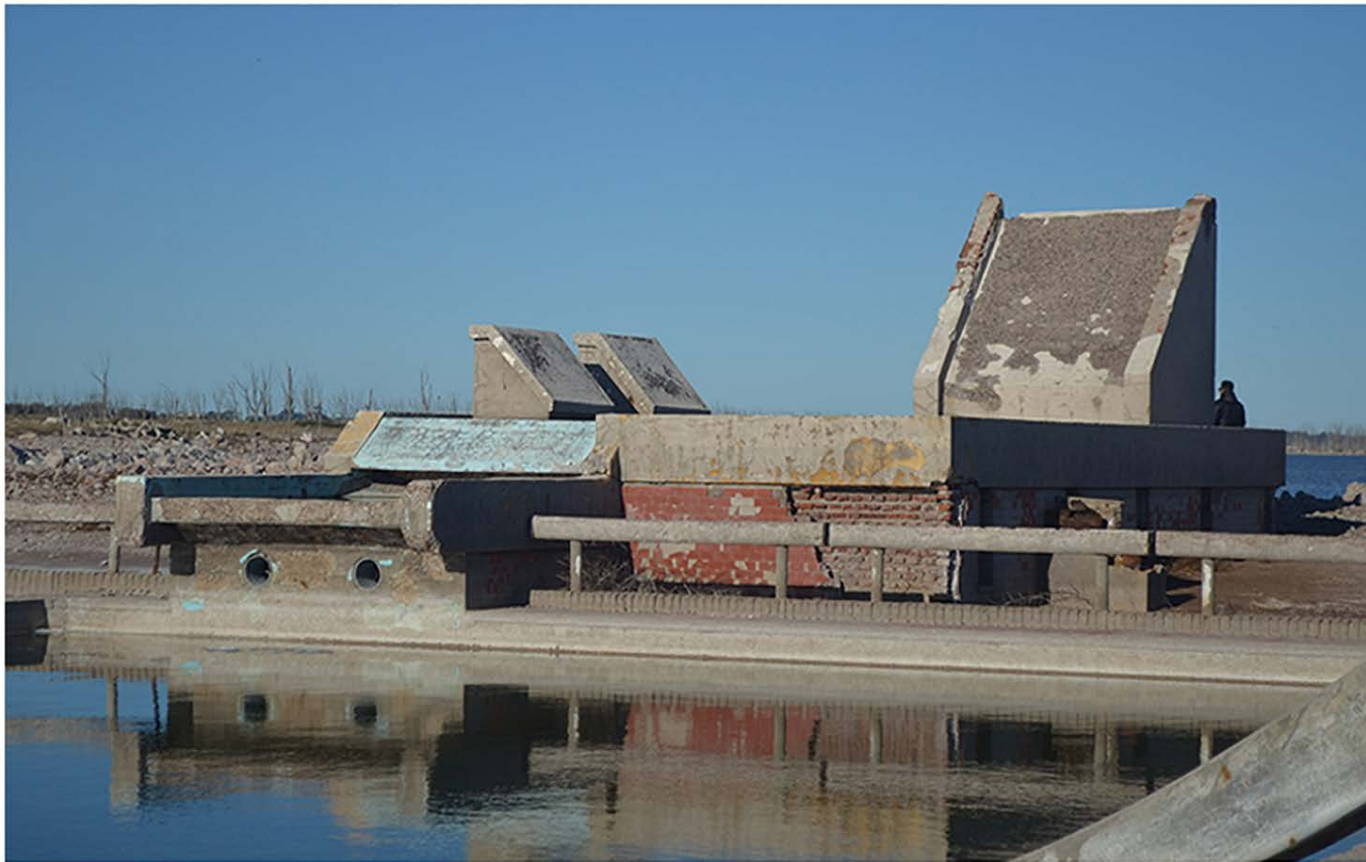
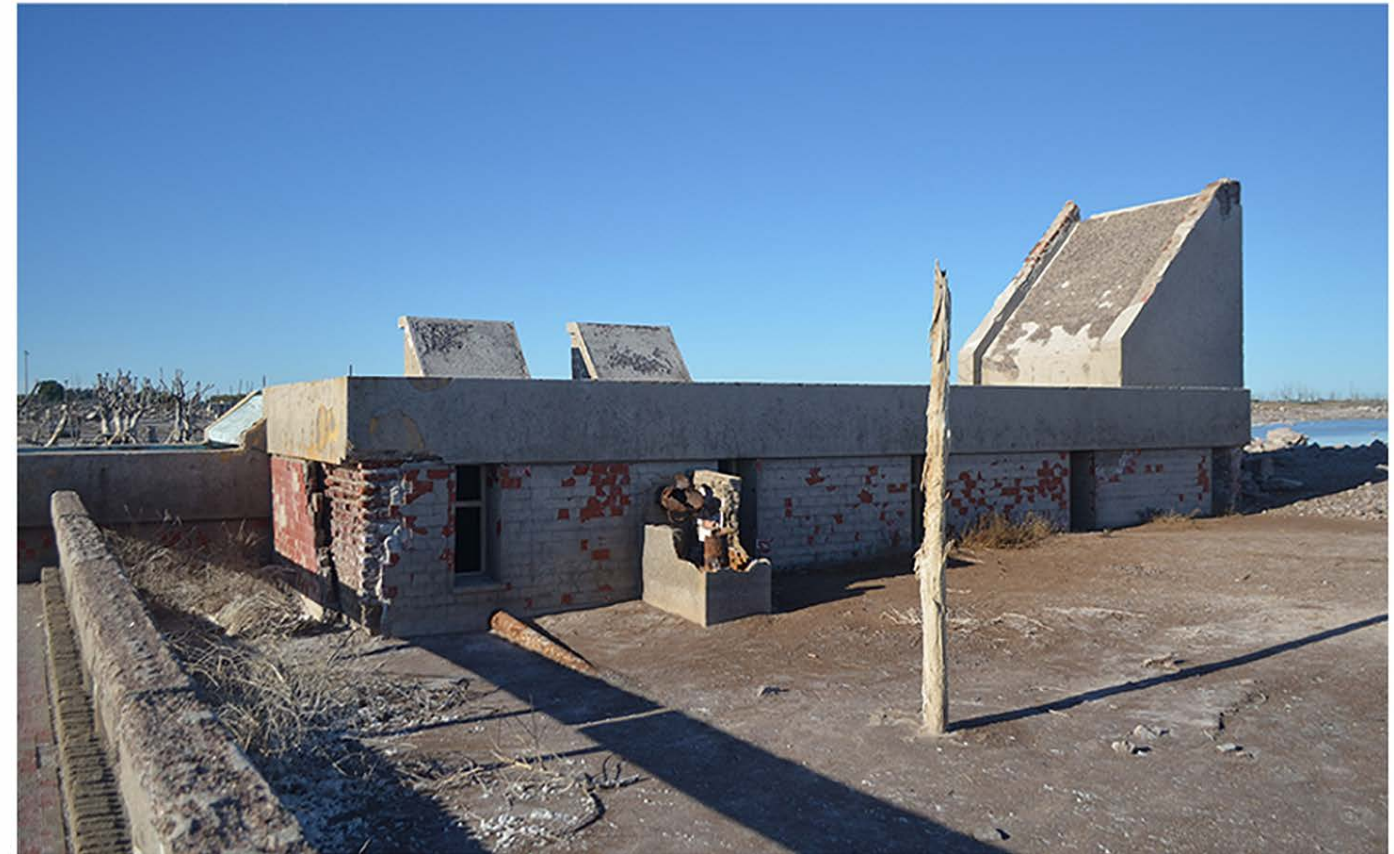
#### 4. *Ruina 1* Bombas y cascada.

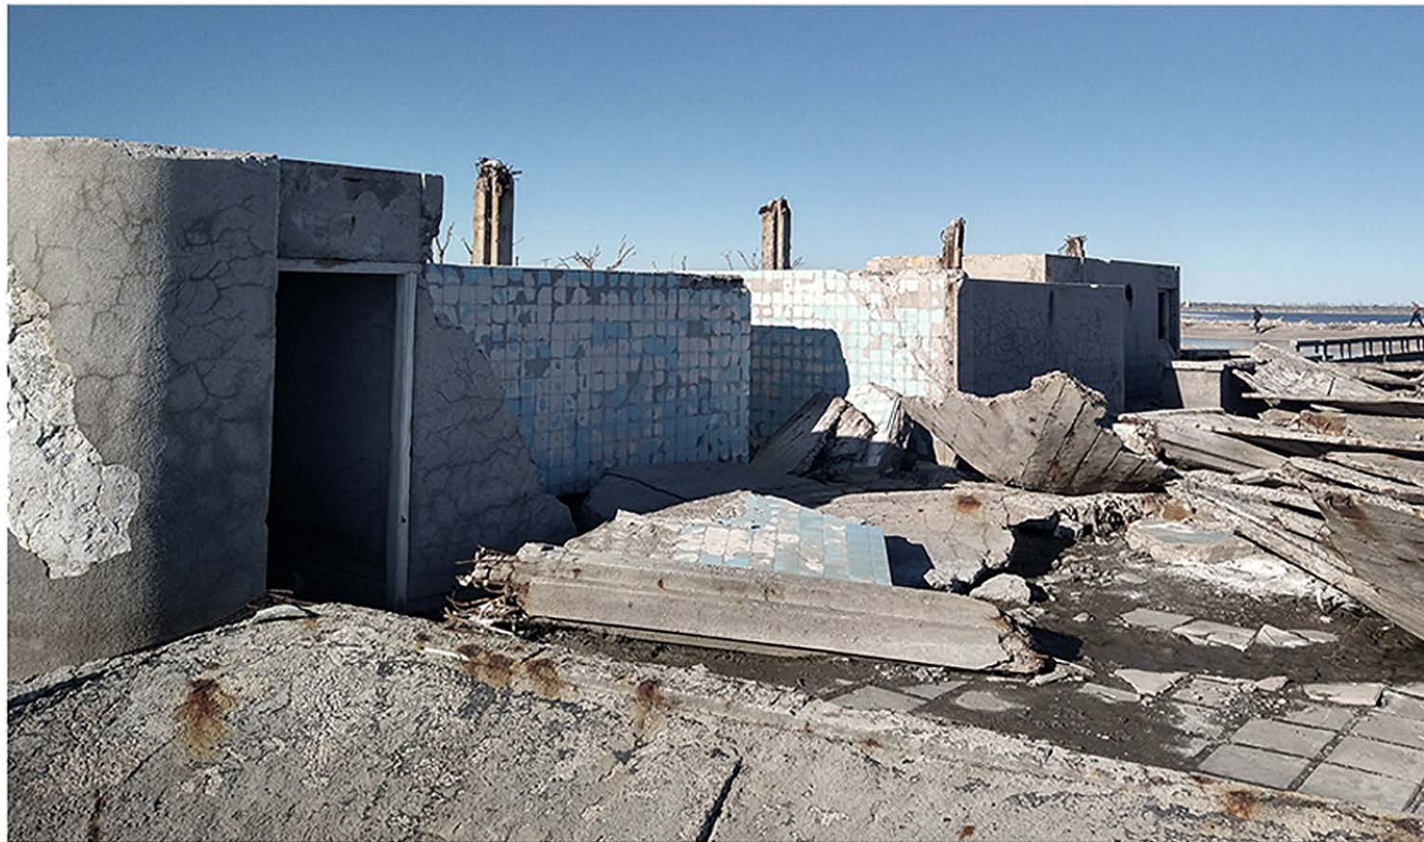
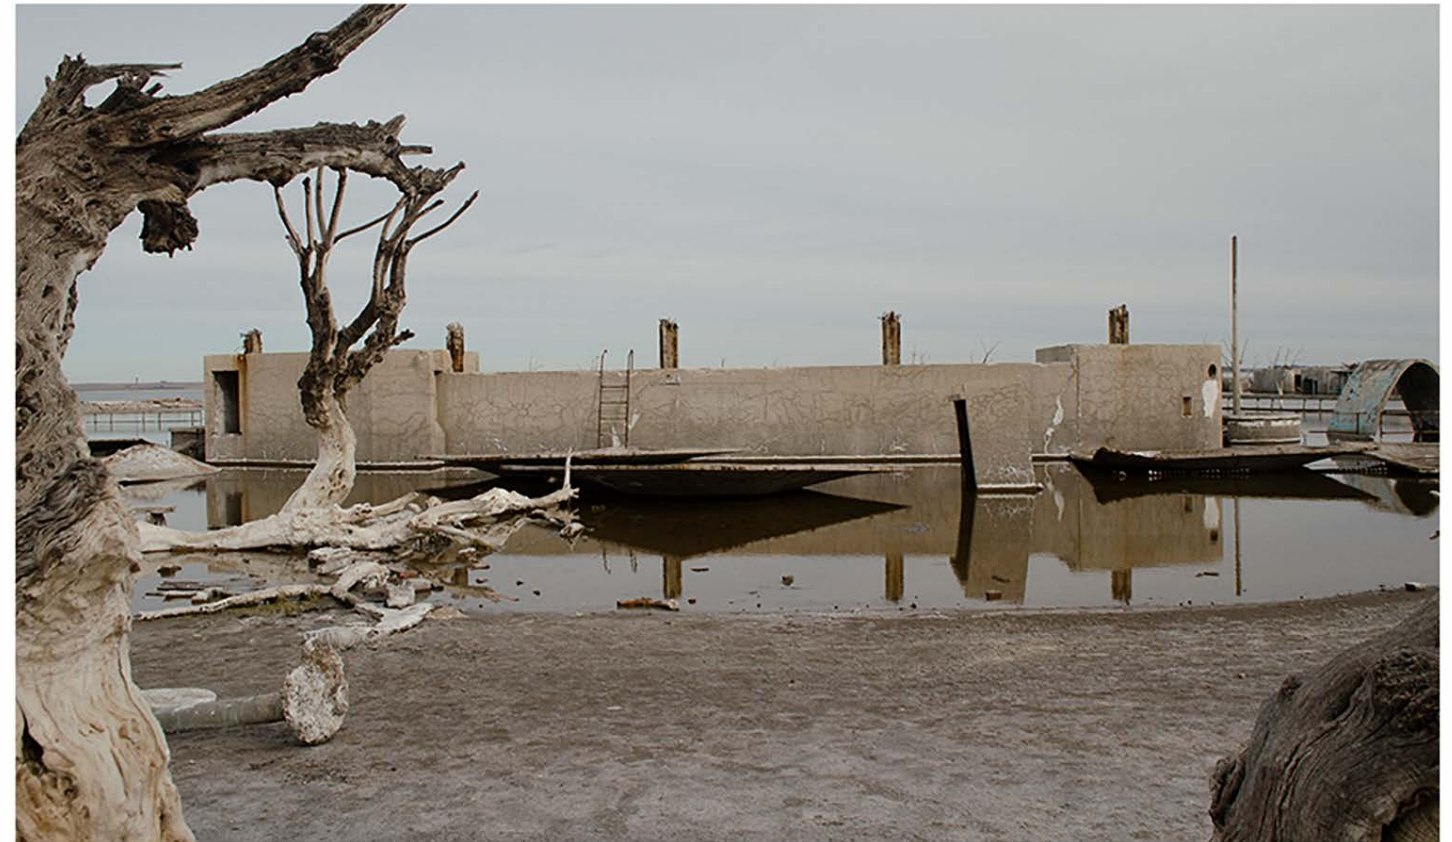
**5. Ruina 2** Baños , bar y depósito.

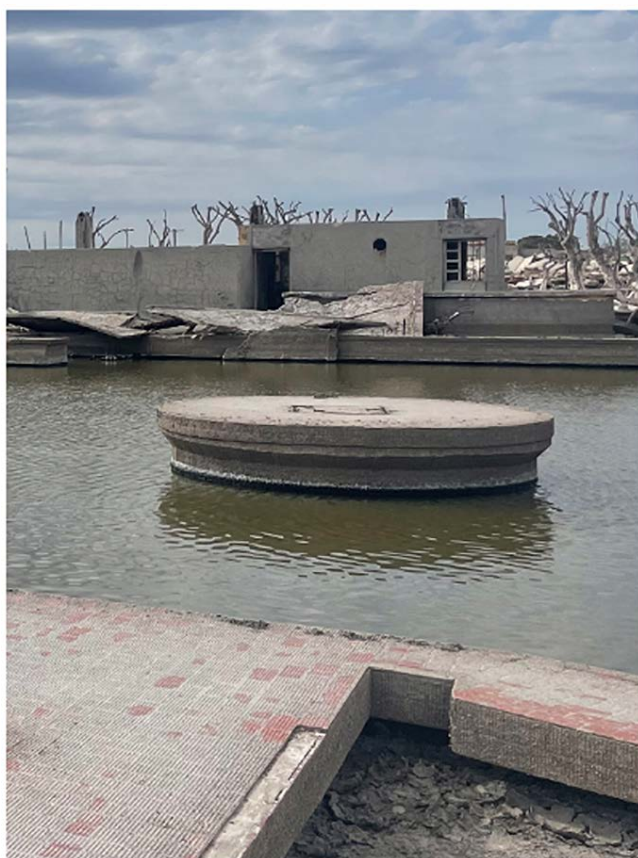
9. Los 3 **islotes** dentro de la pileta con diversas formas.

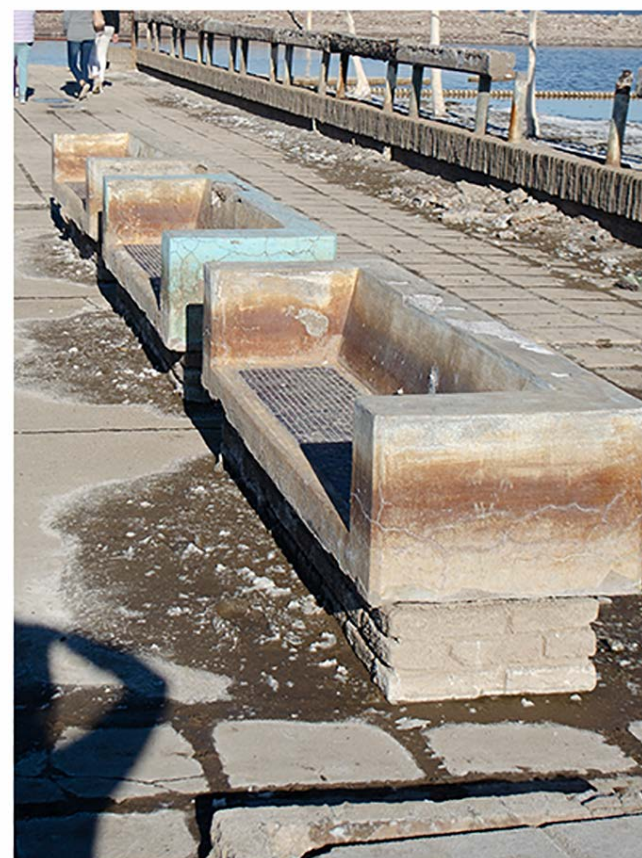
11. Los grupos de **bancos** dentro del sector de la pileta, agrupados de a 3.

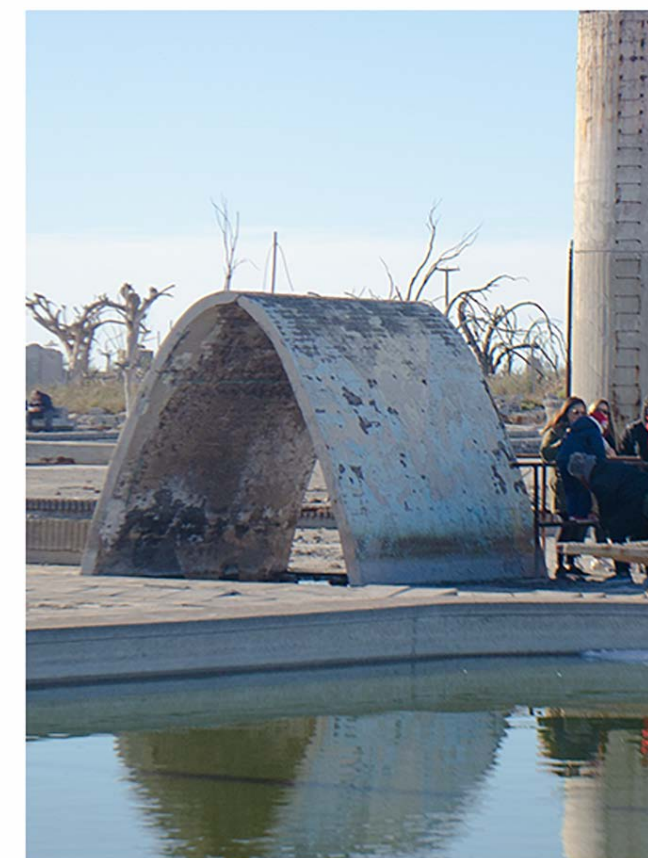
12. El **arco** de acceso a la pileta.

**12. Arco.** Marca el ingreso a la pileta.

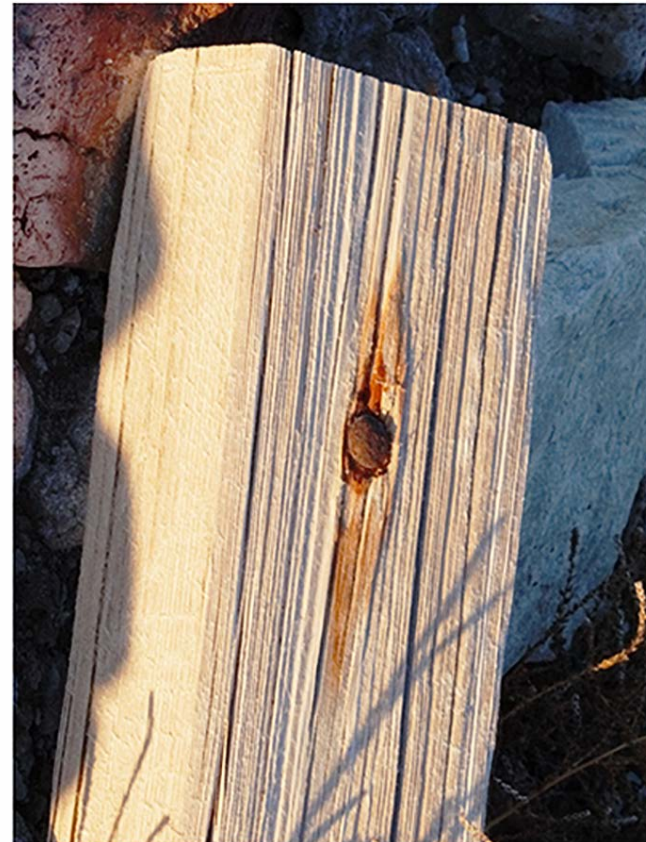
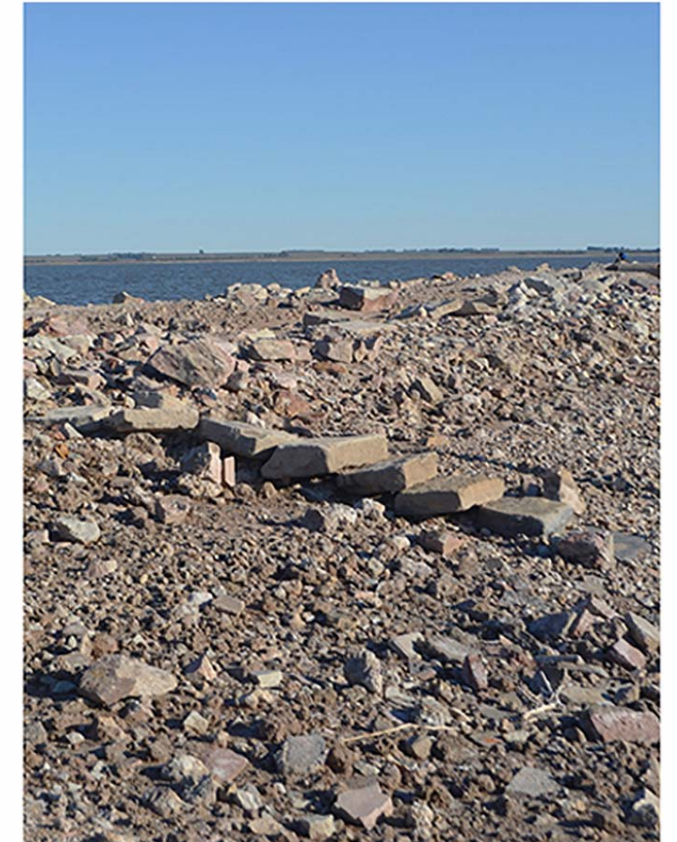
## ***Texturas***

Los materiales fueron afectados por la sal, la cual se adaptó a las texturas y formas de cada superficie en que quedó solidificada. En el hormigón de grietas y óxido que marcan el paso del agua. La madera de marcos y ventanas, hoy se mantiene intacta. La escollera sigue en pie, aunque aparecen adaptaciones para su uso, hoy peatonal.

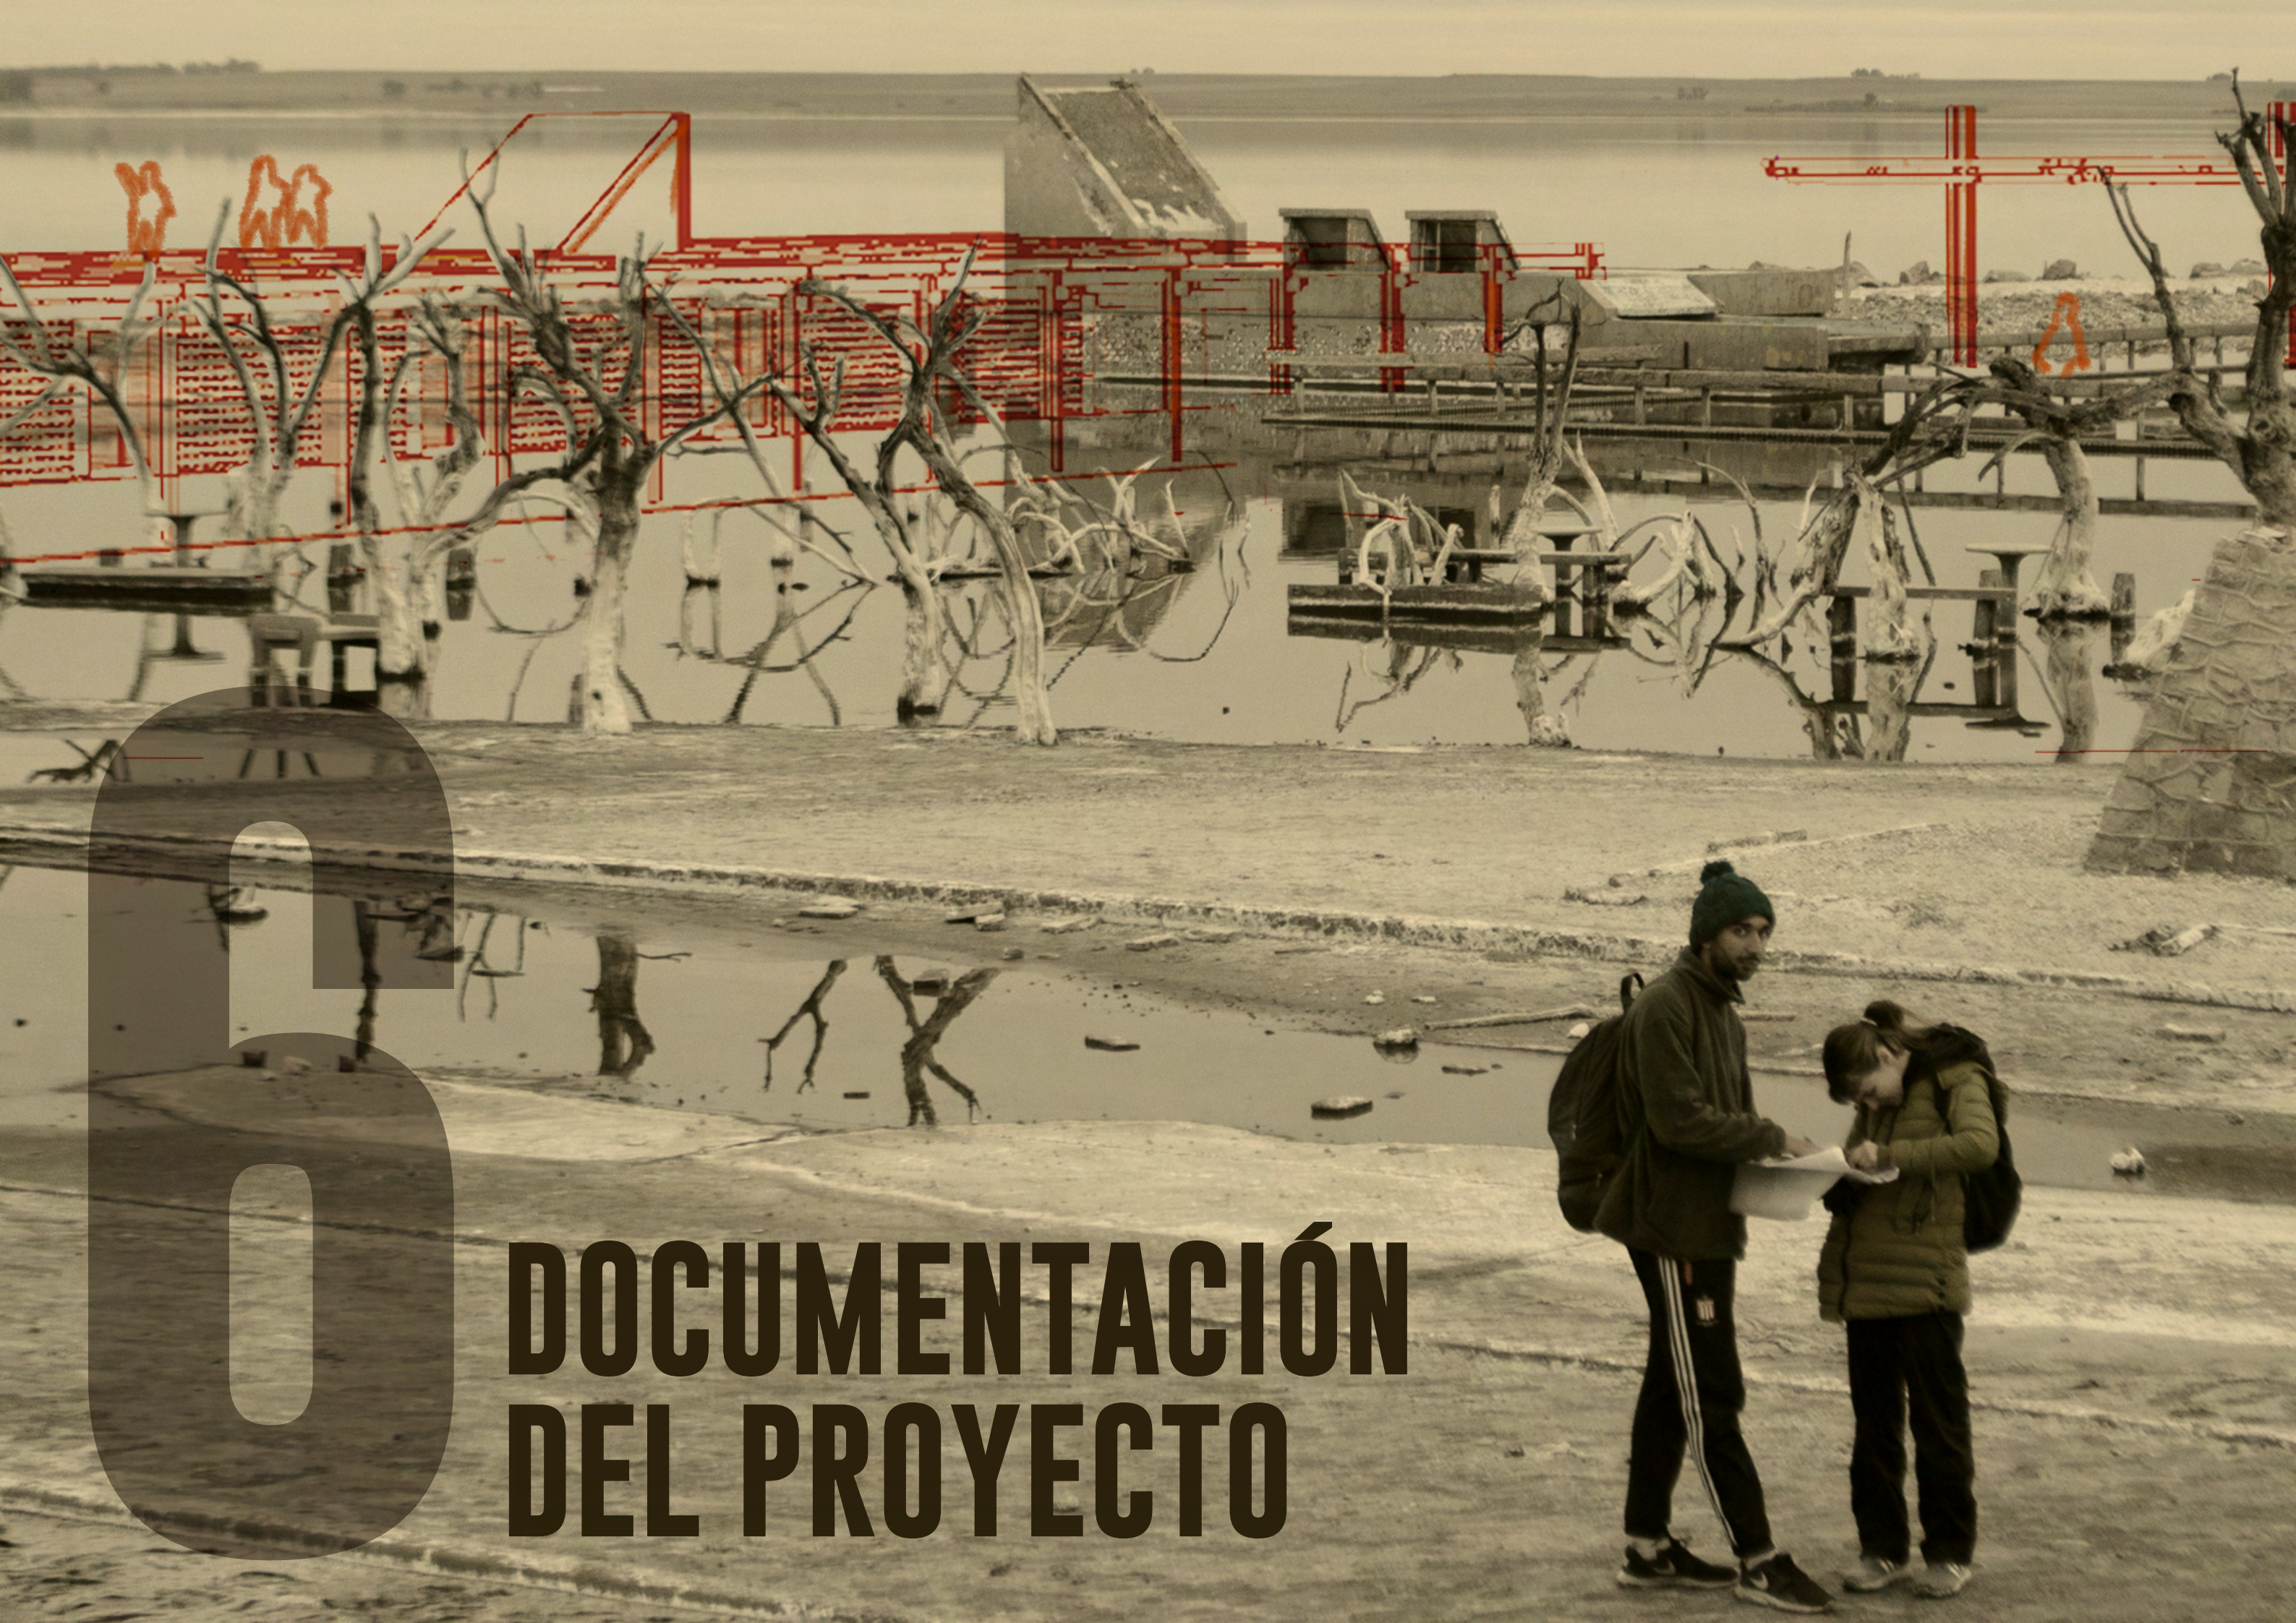
## ***Estado actual***

*Relevamiento en base a planos, base con fotografías propias.*

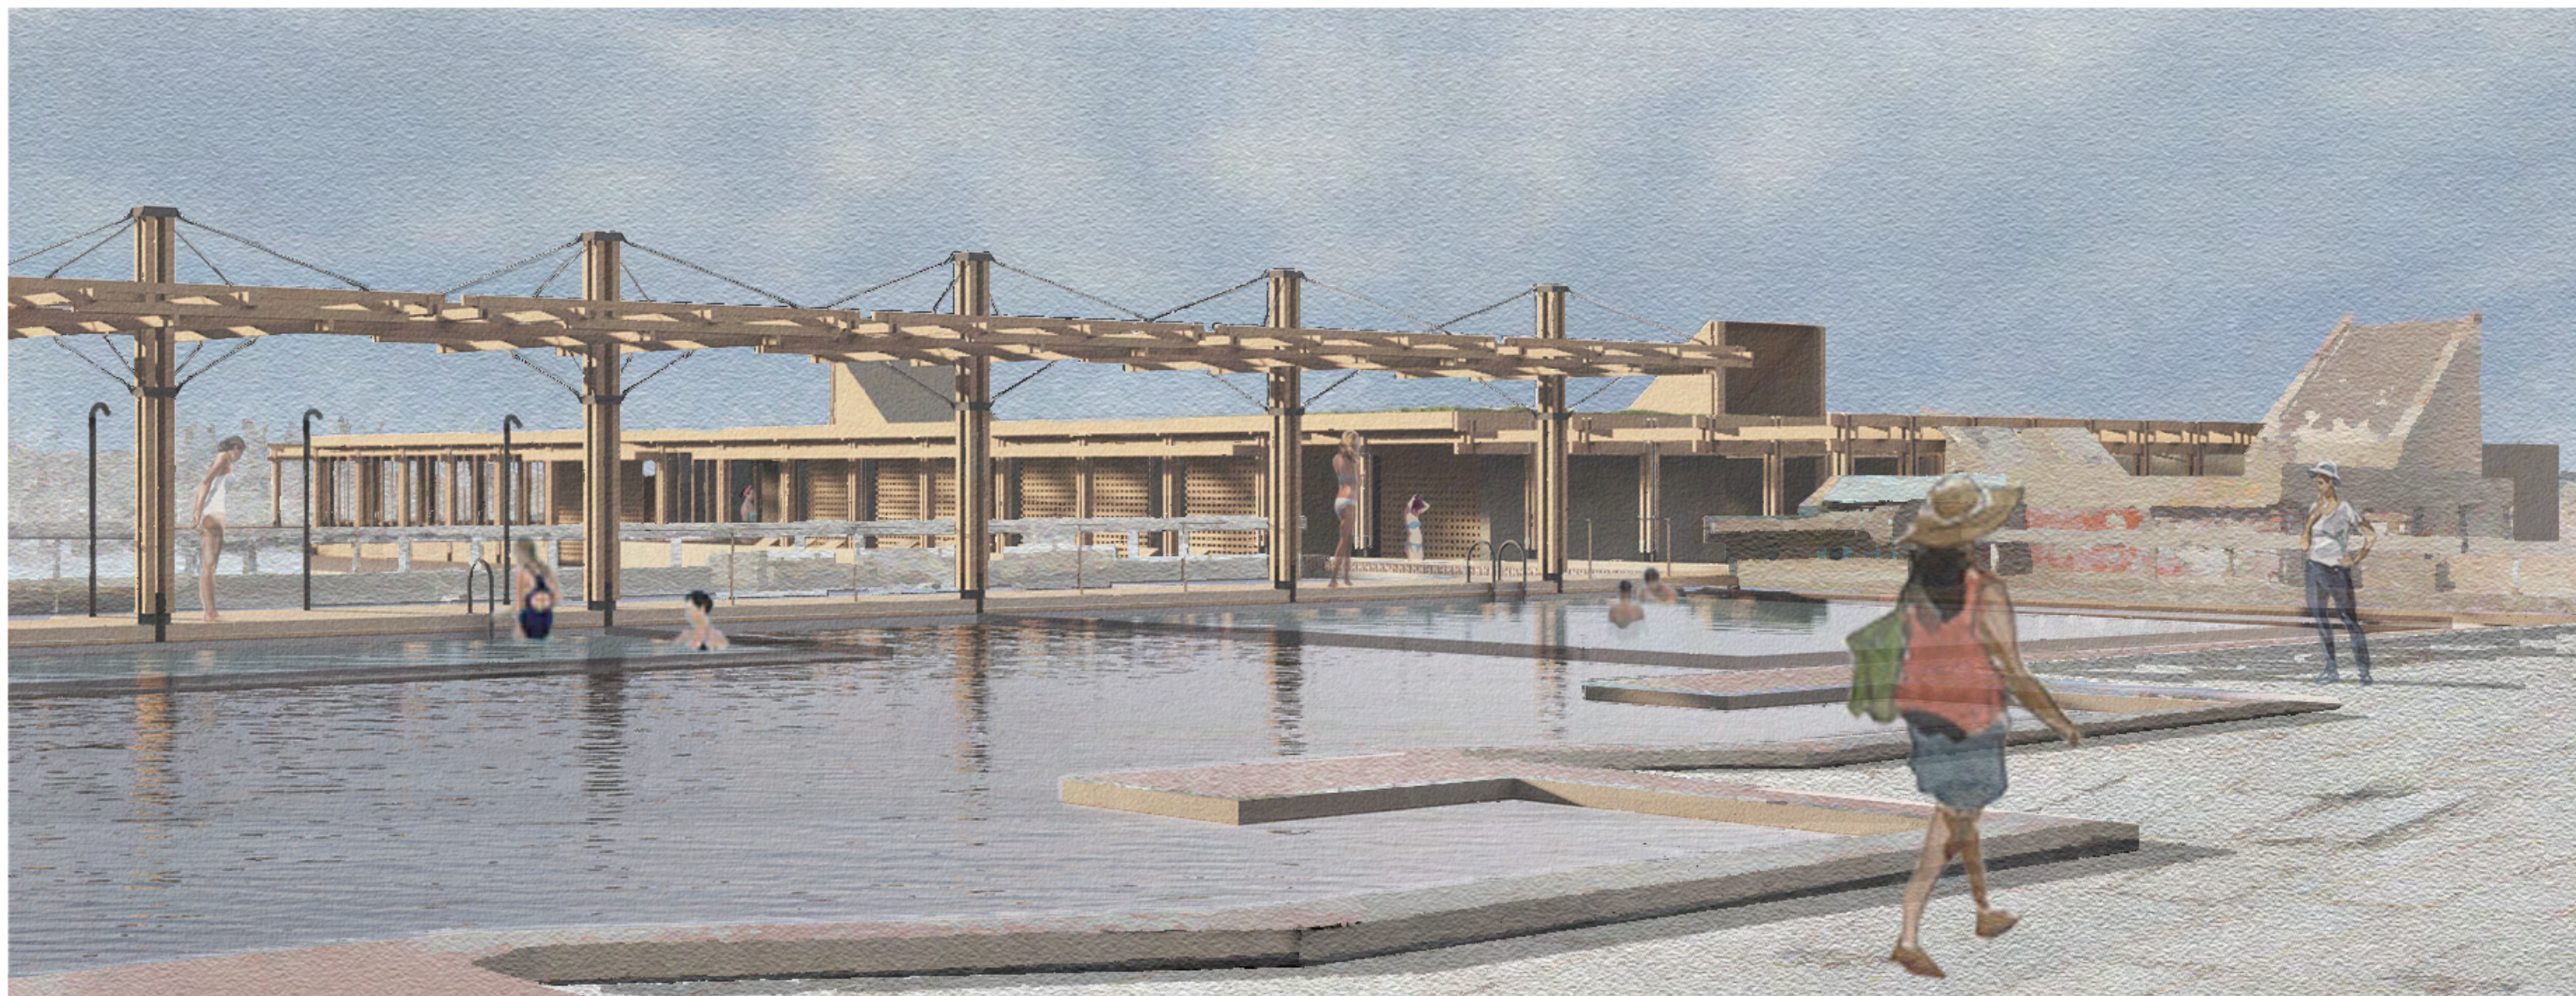
**Planta general**

Esc 1:350 // Programa: 1.Cafetería 2.Recepción 3.Oficina y sala médica 4.Vestuarios 5. Duchas 6. Baños 7. Aseo accesible 8. Solárium seco 9. Sala de máquinas 10. Estanque de filtrado 11. Hidromasajes 12. Pileta agua dulce caliente 13. Pileta agua salada fría 14. Baño de barro 15. Solarium húmedo

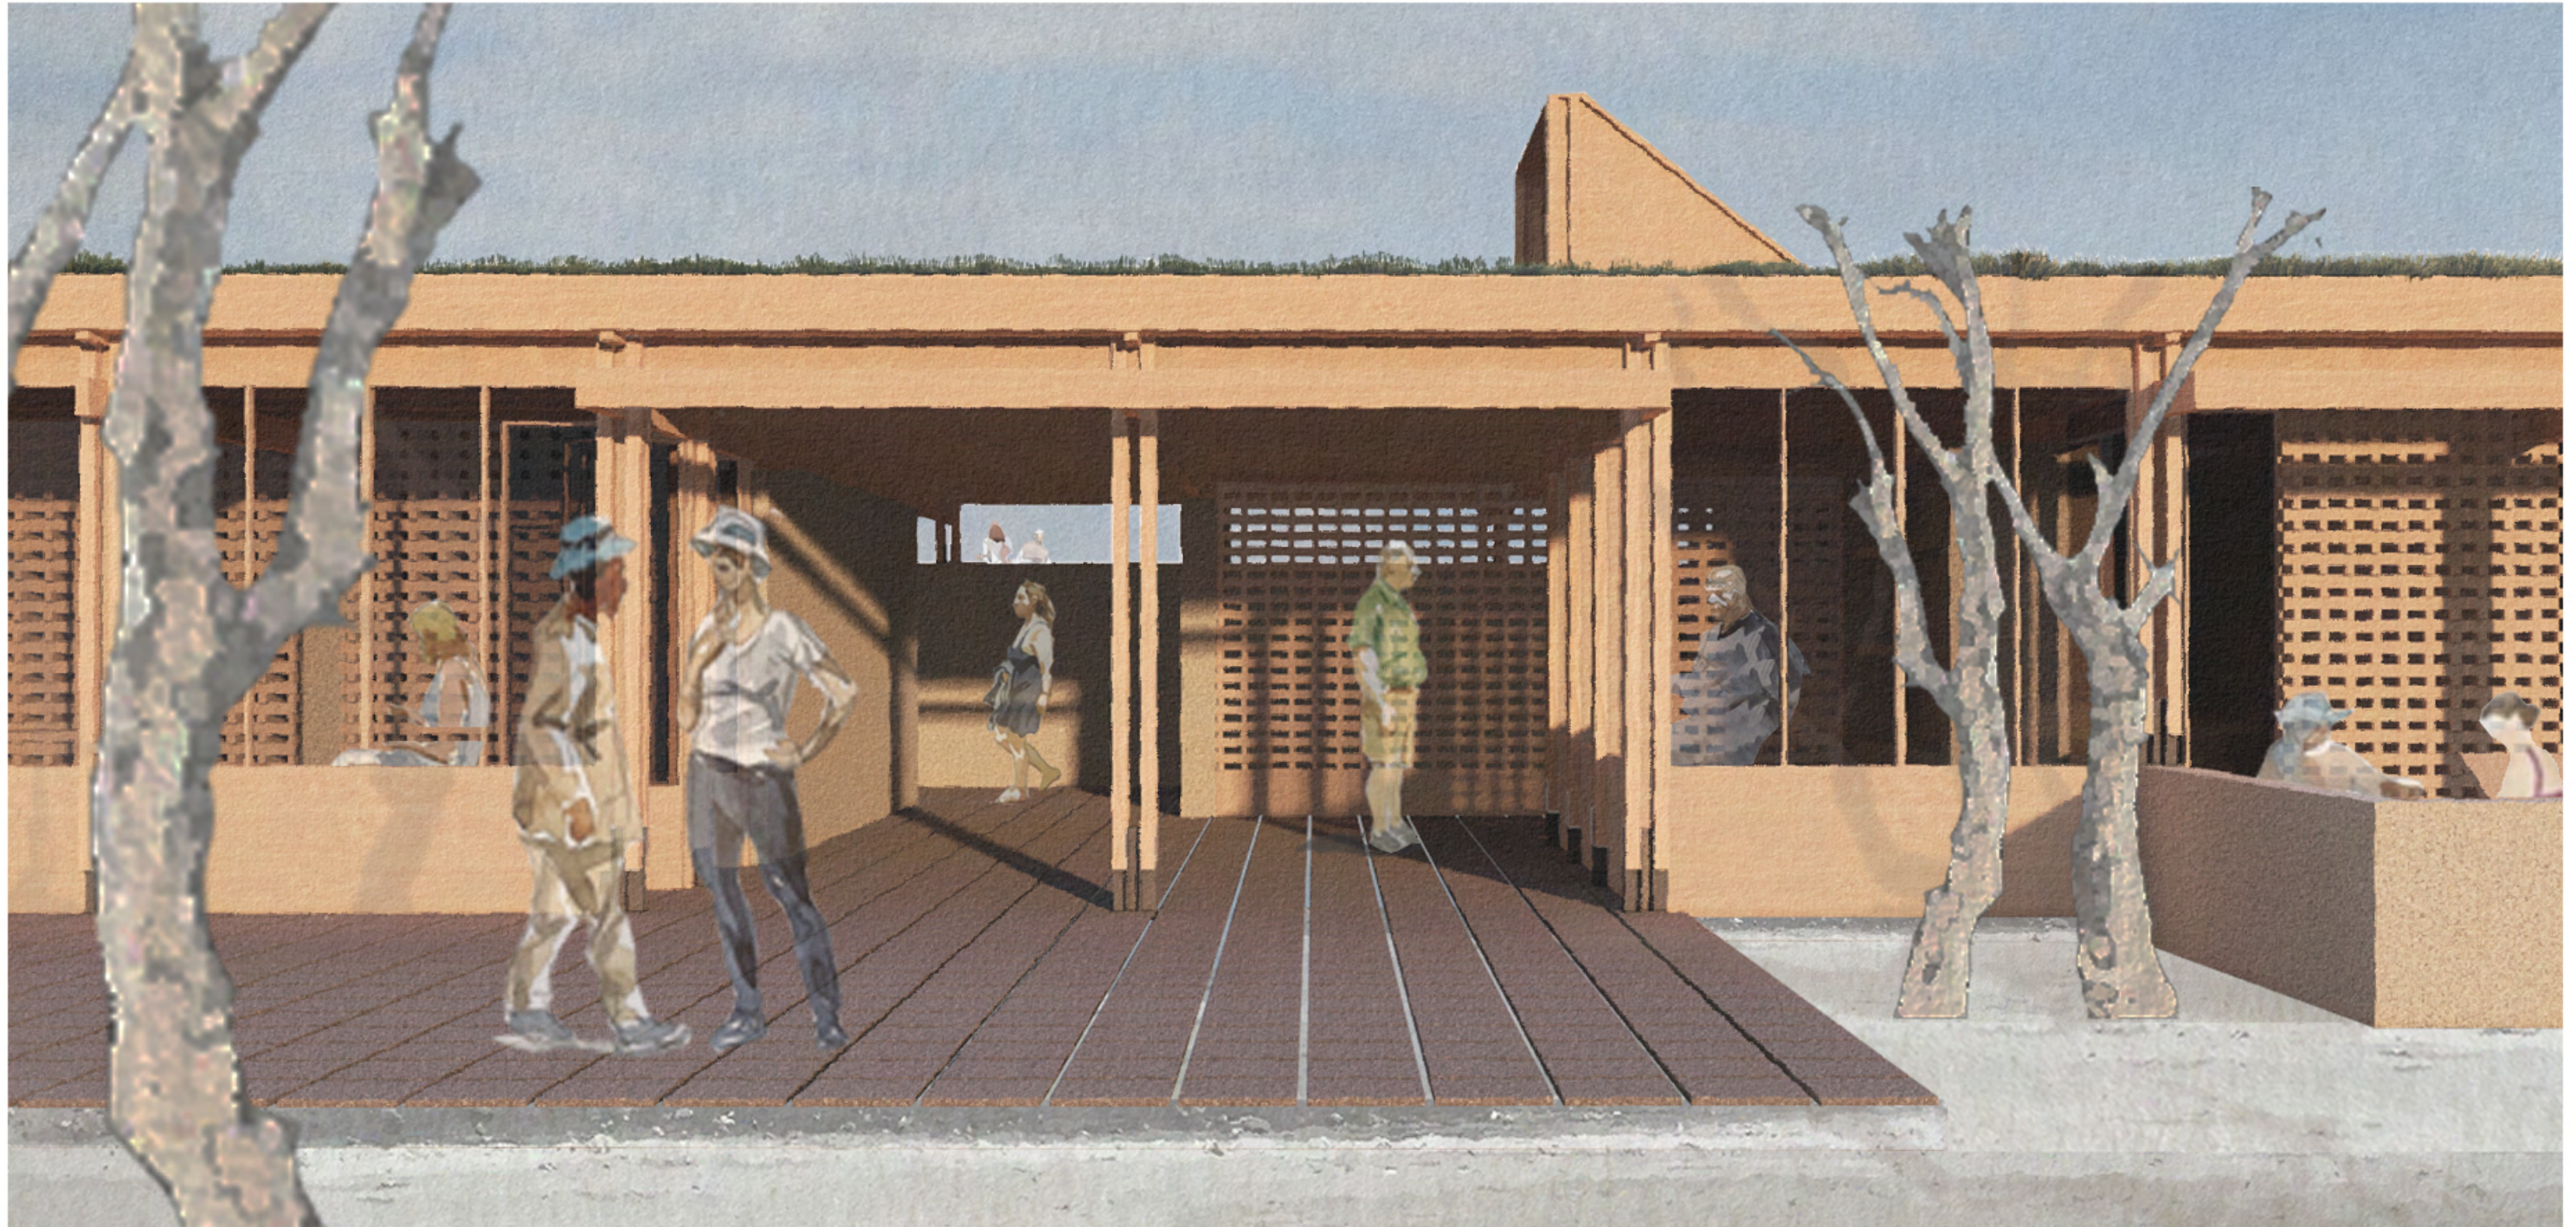
El acceso desde la calle, continuando el piso de la vereda. Un espacio cubierto y contenido por servicios contiene al usuario. A la izquierda el ingreso a la cafetería, a la derecha bajo la cubierta inclinada que permite el ingreso de luz cenital, la recepción hacia el área de aseo. Al fondo, el recorrido hacia la esollera por rampa.

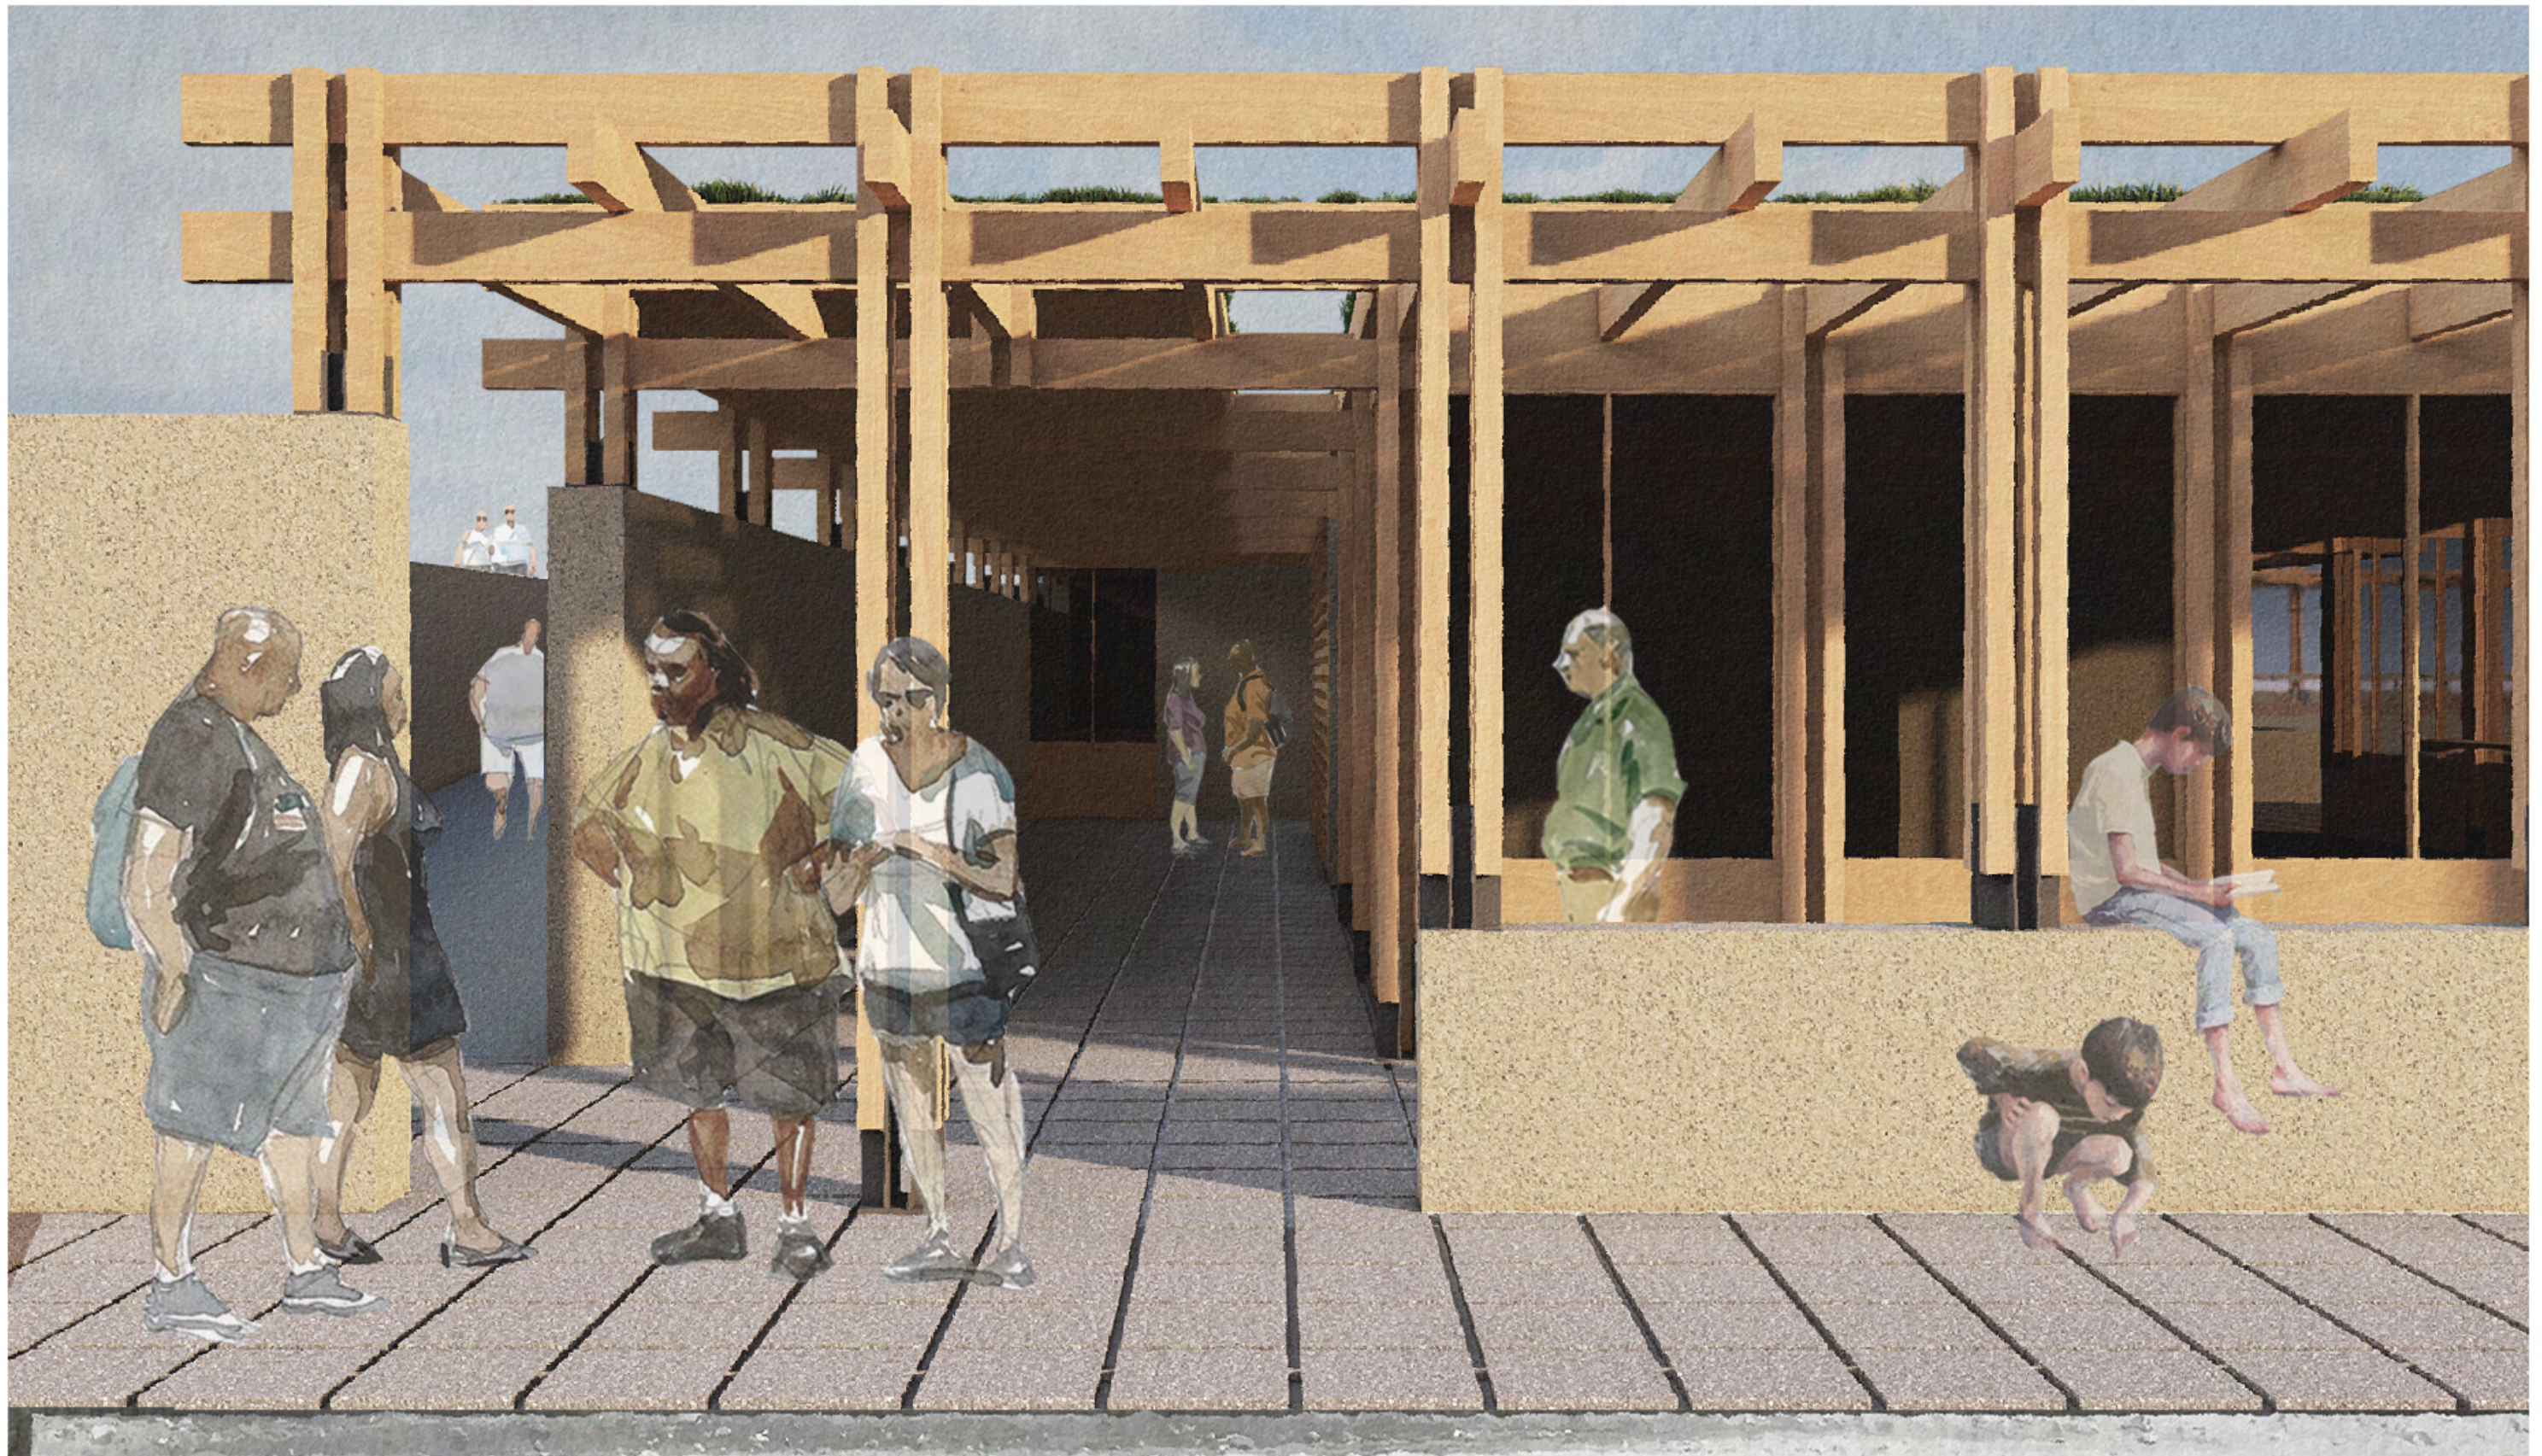
La rampa como vínculo entre el paisaje y el nuevo edificio. Permite continuar con el recorrido, en caso de no hacer uso de las piletas o es la llegada desde la escollera.
