***ENTRE RUINAS: ZAMBULLIRSE EN LA MEMORIA DE EPECUÉN.***

*Título: "Entre ruinas: zambullirse en la memoria de Epecuén."*

*Proyecto Final de Carrera*

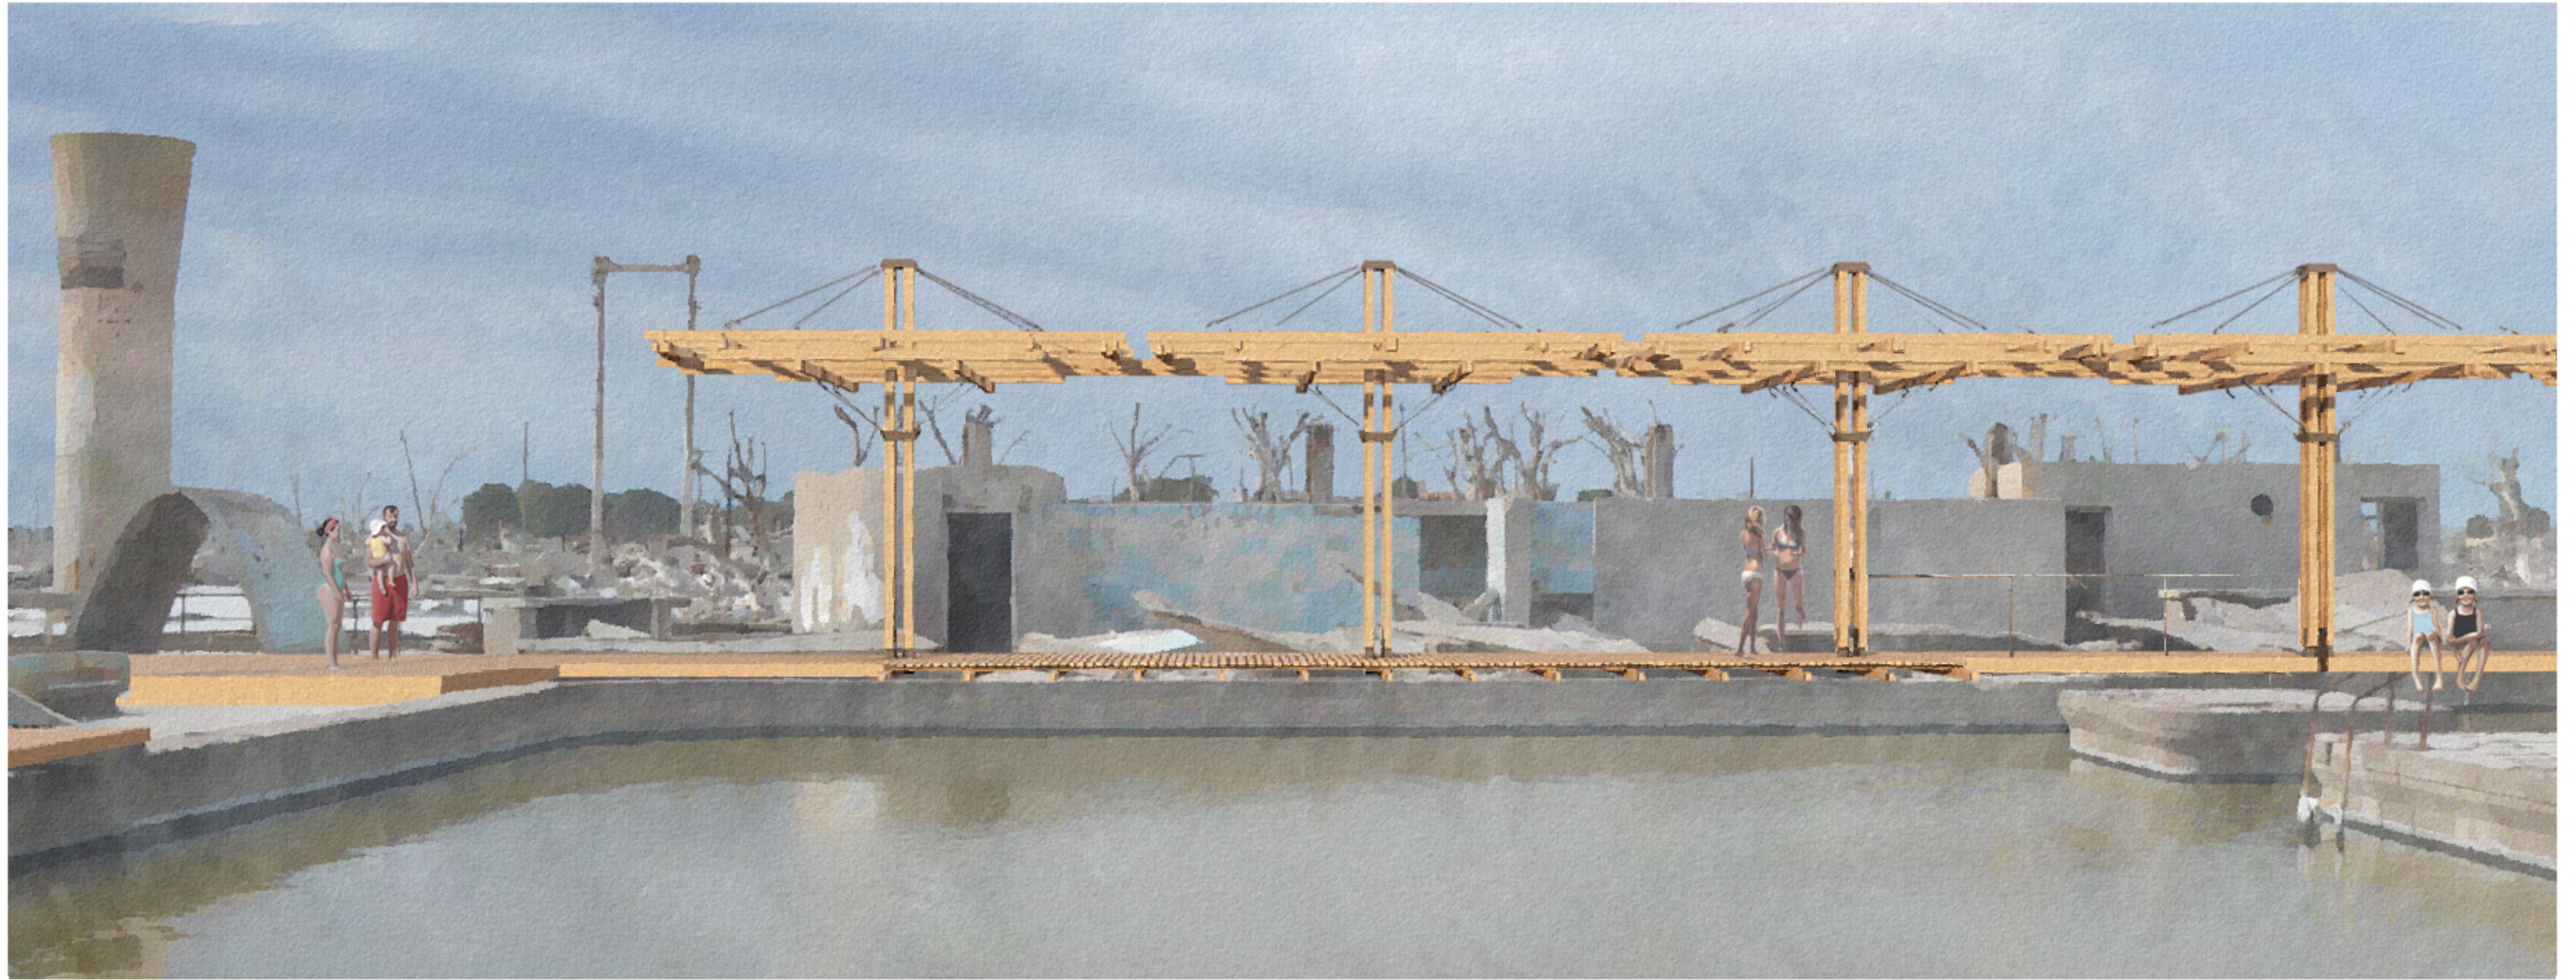
La pasarela cruza la pileta y arma un espacio de encuentro y descanso al sol. Por detras la preexistencia donde antes estaban los paraboloïdes, la torre y el pueblo en ruinas.

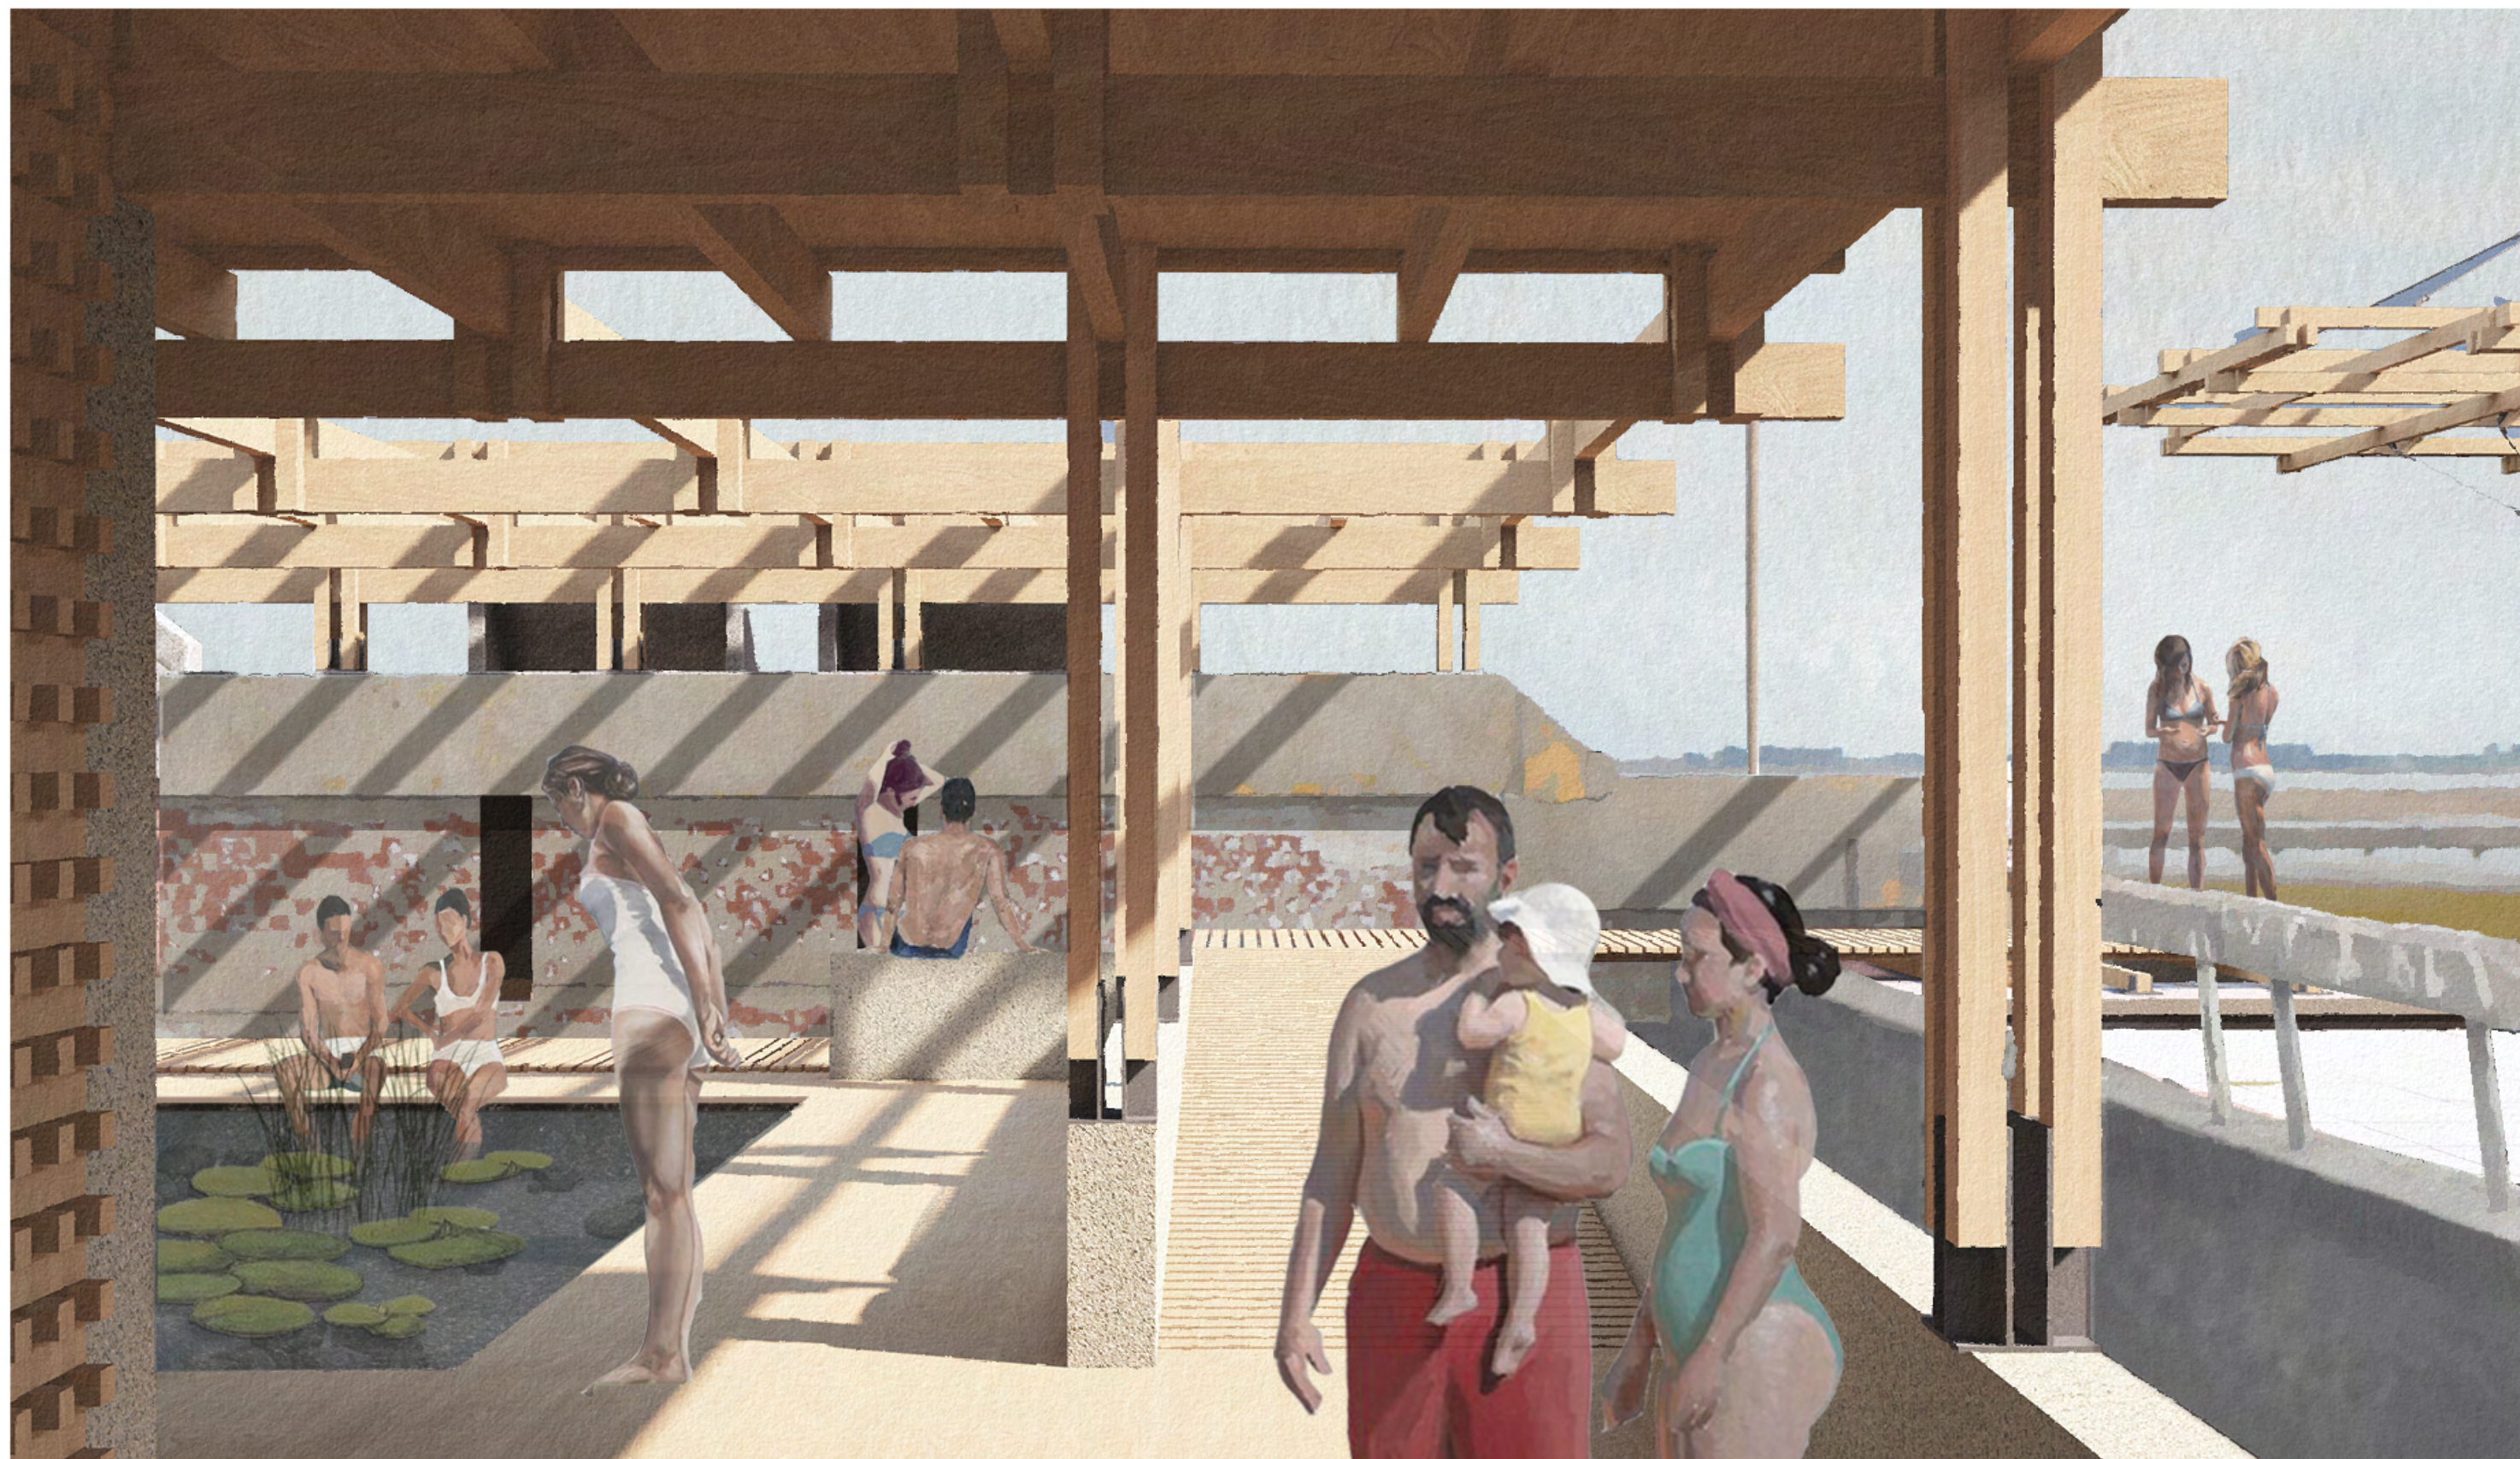
El patio que articula lo nuevo con lo preexistente, la pileta de filtrado y la cubierta dentro de la preexistencia.  
El recorrido a las piletas exteriores.

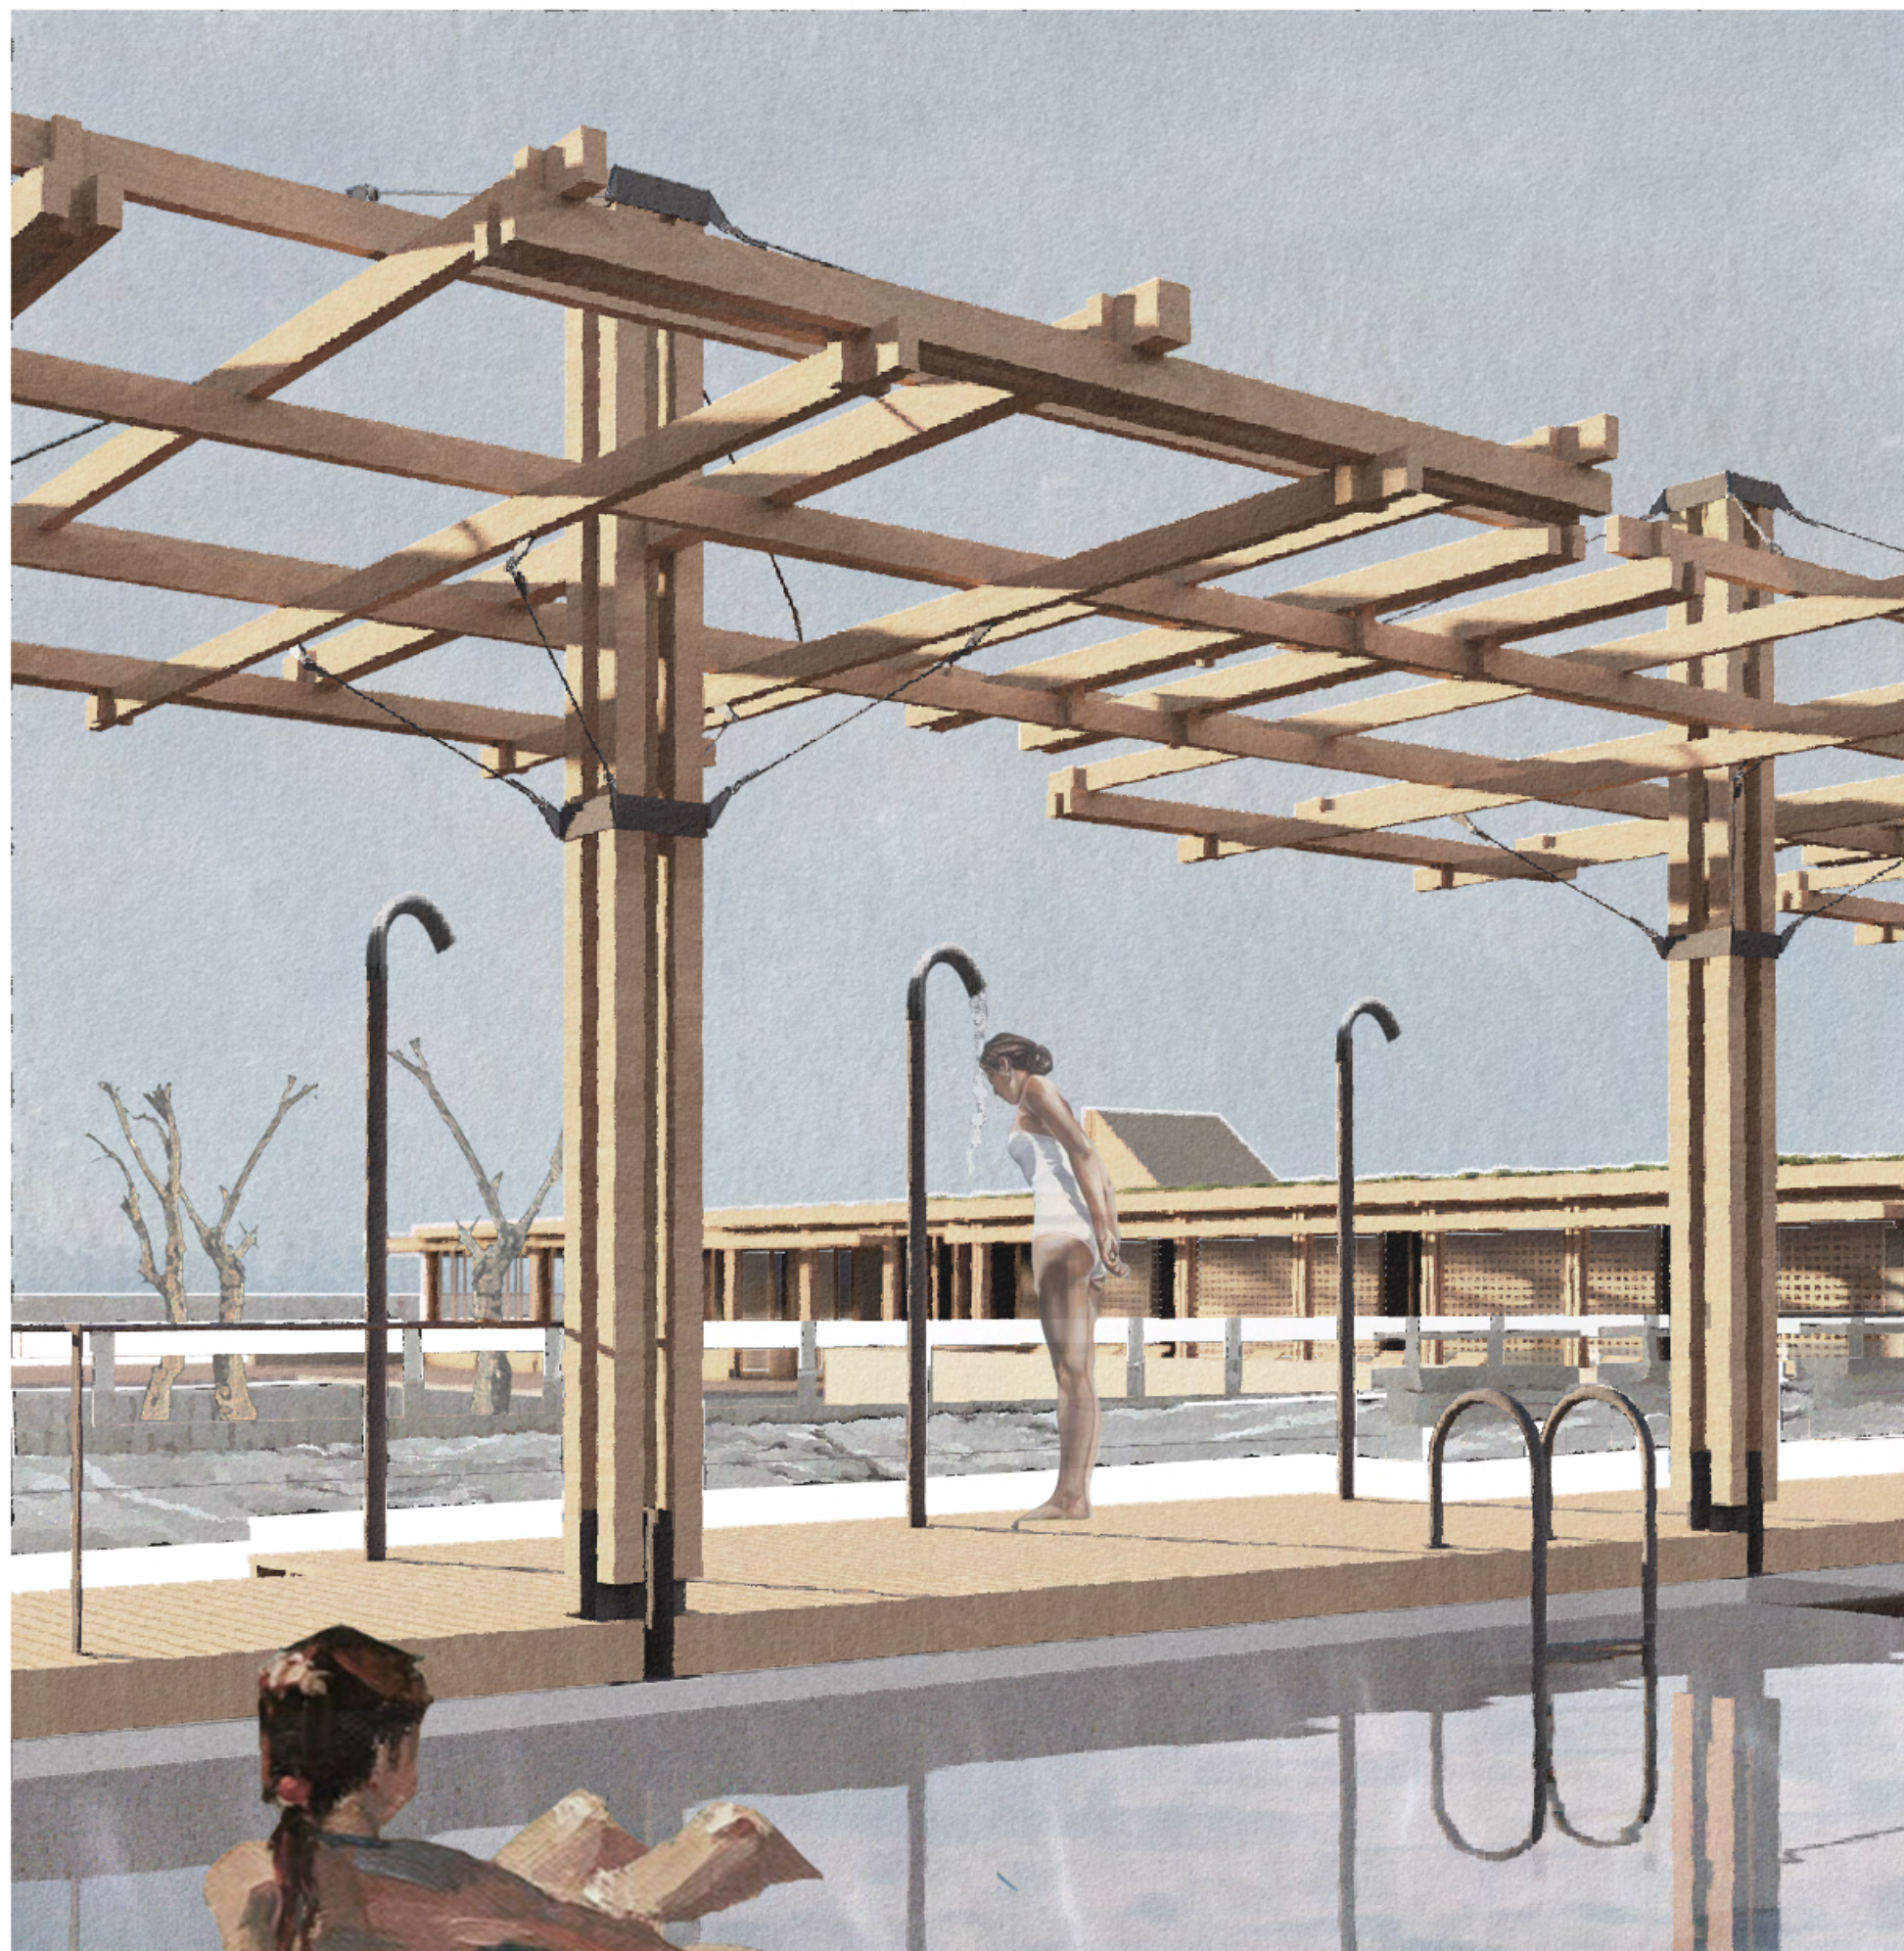
La pasarela, como circulación de las piletas y  
contención de las instalaciones necesarias.  
De fondo, el nuevo edificio entre los árboles.

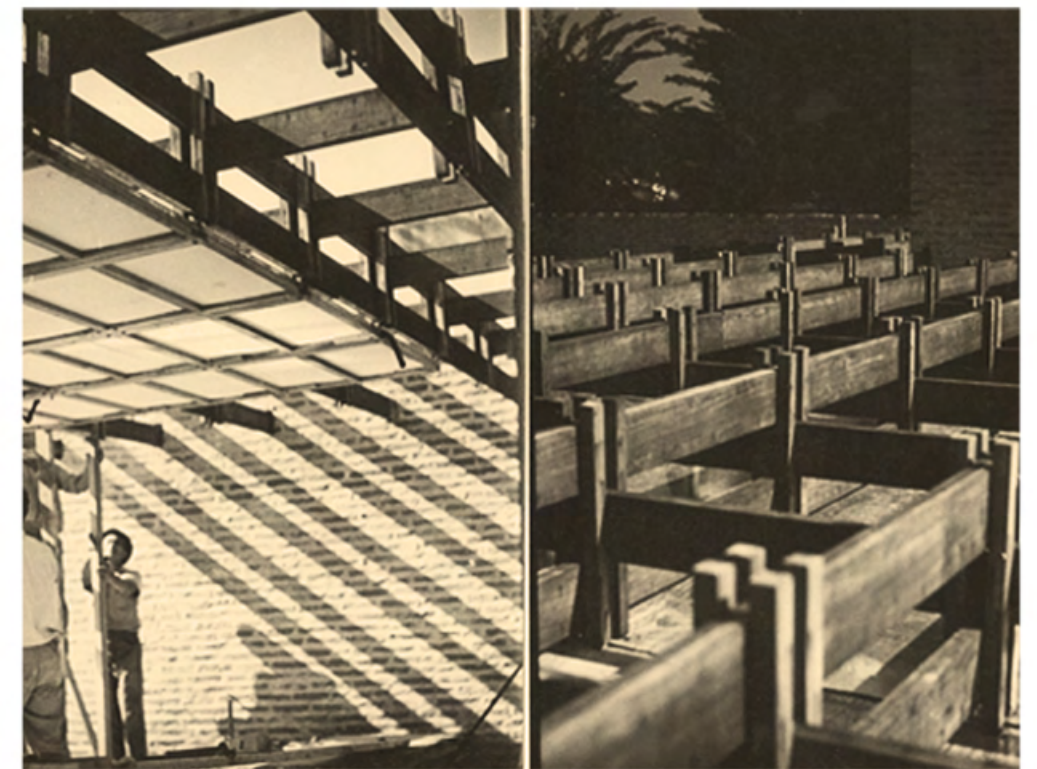
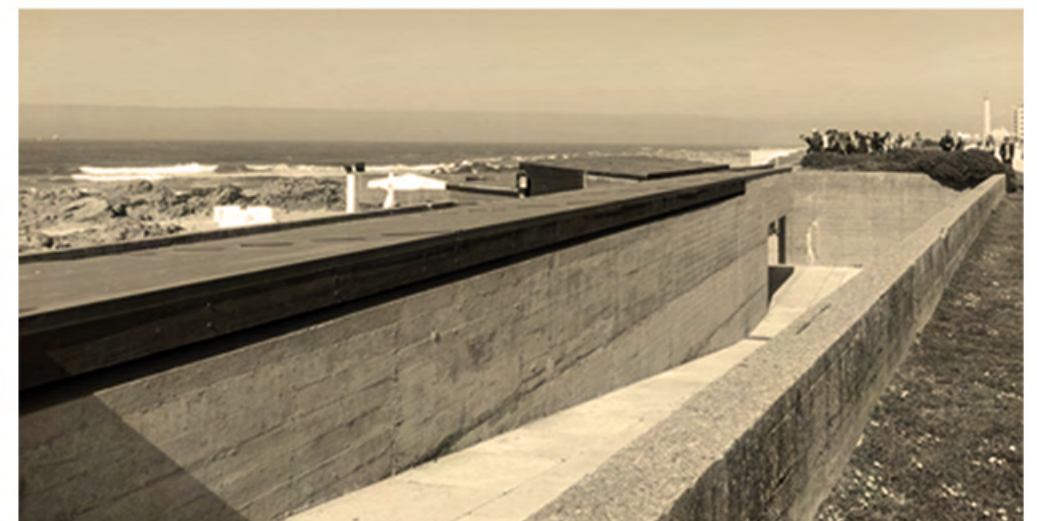
Como referencia espacial y de organización programática se estudió *Termas de Vals*, *Zumthor* y *Piscinas das Marés*, Siza. Para el estudio estructural se analizó la obra de *Krause*, en especial la vivienda unifamiliar *Tetamantti en City Bell*. En cuanto a la historia y testimonios, se realizaron encuentros con Partarrieu, Director del Museo de A. Alsina, y Balbé autora de *"Cuando las aguas bajan, entre imágenes y recuerdos: el pueblo y las ruinas de Ép cuen"*. Sumando la lectura de: *Walkscapes, el andar como práctica estética*, *Teoría de la deriva* y otros textos situacionistas sobre la ciudad. Y las investigaciones, *"Arquitectura Termal Contemporánea: El ritual del baño en una sociedad de consumo"* de Arq. Gabriela Quintana; *"Turismo de Salud y Relax en Carhué"* de Dimuro y Godoy; y *"El patrimonio histórico cultural de la localidad de Carhué"* de Besagonil
