# PATRIMONIO EN RUINAS

Recuperación del Palacio Piria y  
su entorno natural.

**Título:** "Patrimonio en ruinas: Recuperación del Palacio Piria y su entorno natural."

Proyecto Final de Carrera

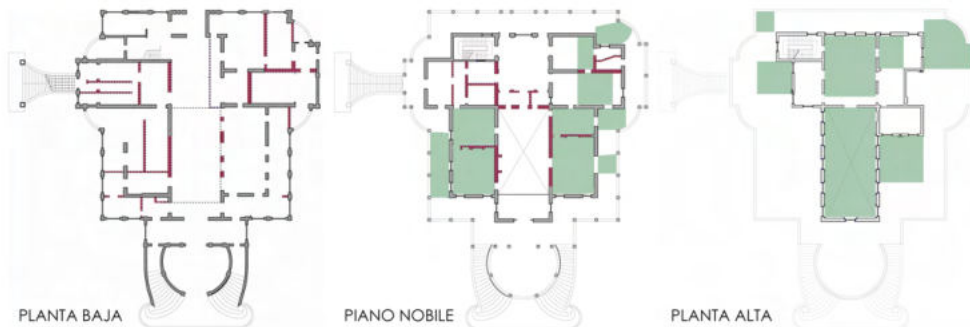
## REGISTRO GRAFICO

PLANTA BAJA

PIANO NOBILE

PLANTA ALTA

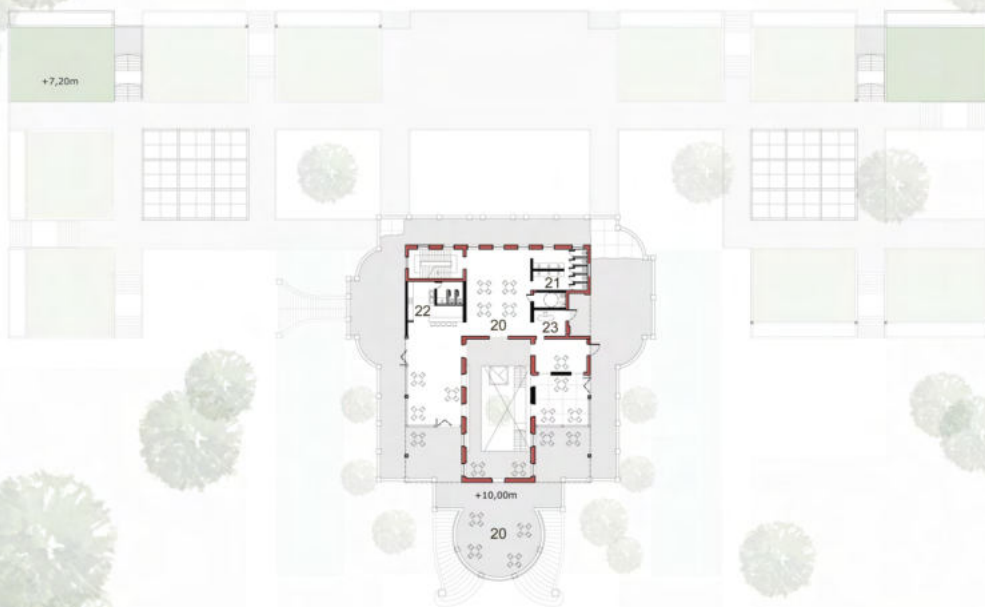
## PLANTA ALTA

- 20. Bar mirador
- 21. Sanitarios
- 22. Cocina
- 23. Recepción Bar

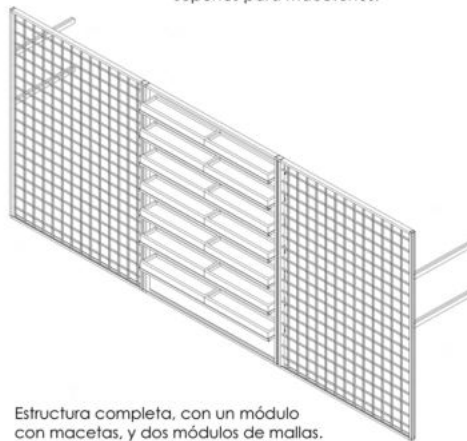
Estructura completa, con un módulo para macetas, y dos módulos de mallas.

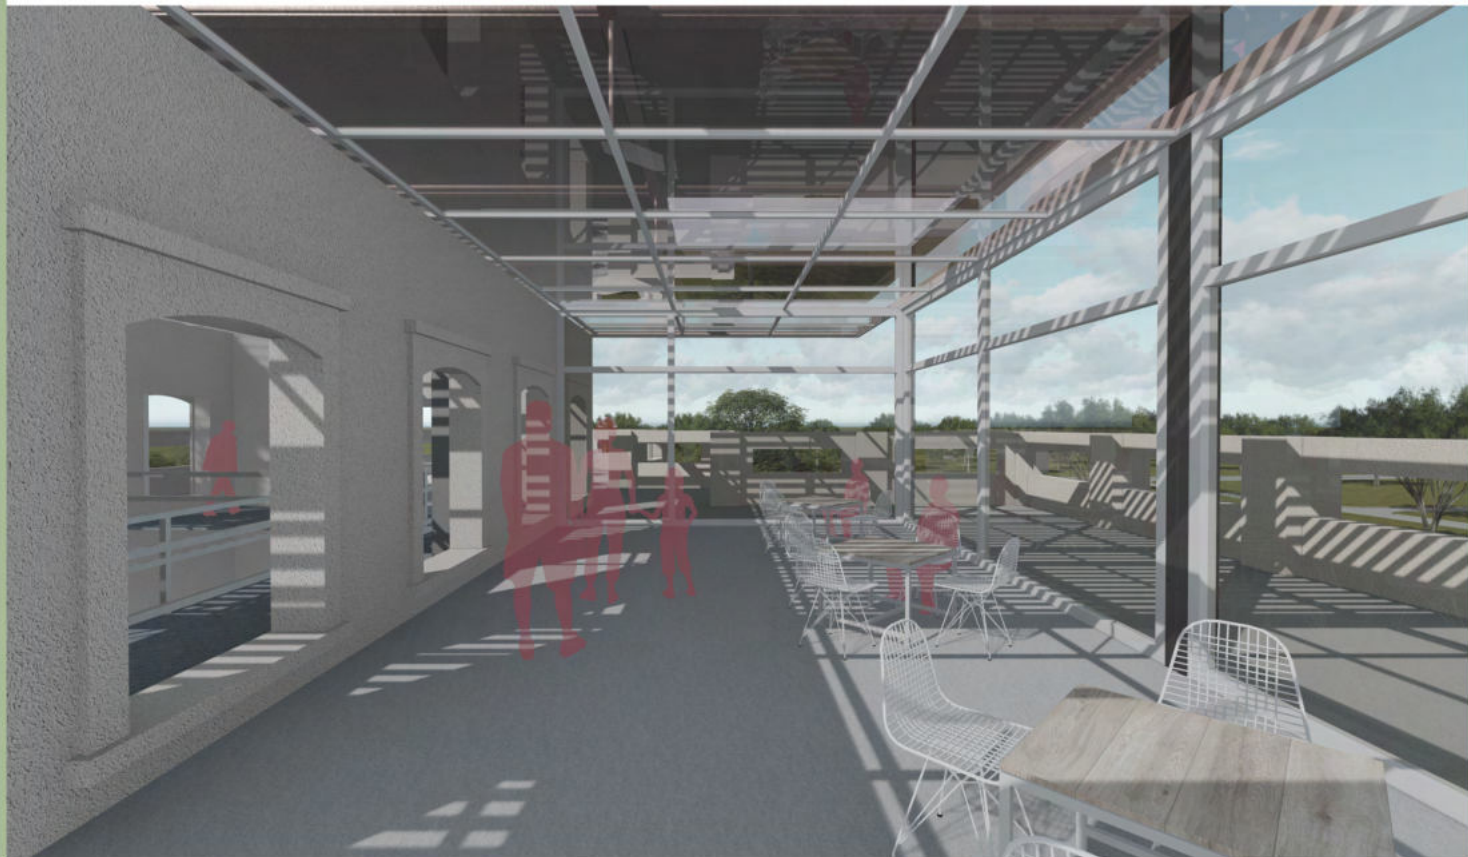
DETALLE CONSTRUCTIVO ESC 1:20

1. Perfil IPN 400 Estructura principal
2. Perfil IPN 300 Estructura cubierta
3. Guía parasol
4. Parasol de madera 4" x 19"
5. Perfil tubular 100 x 100 sostén de vidrio
6. Panel de vidrio templado e: 20mm
7. Canaleta calibre 25
8. Tensor
9. Perfil PGC 200 X 40 X 15
10. Loseta SHAP 60 e: 10cm
11. Carpeta niveladora
12. Zócalo de hormigón con pendiente
13. Muro existente de ladrillo portante
14. Terminación con pendiente
15. Perfil "c" 120
16. Planchuela de anclaje abulonada
17. Capa de compresión + malla

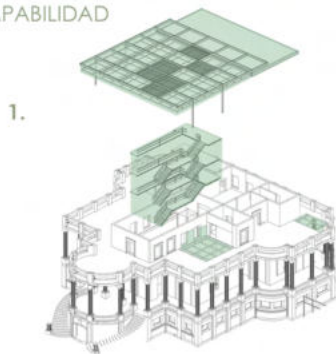
#### TRABAJOS EN LA PREEXISTENCIA

1. Diagnóstico
2. Restauración estructural
3. Recomposición de muros y losas.
4. Montaje sistema de circulación vertical.
5. Construcción nueva cubierta
