UNIVERSIDAD
NACIONAL
DE LA PLATA

TESIS DE MAESTRÍA

Evaluación de la calidad del aire interior en relación a los contaminantes biológicos –hongos y mohos*-proliferados en Cooperativas de Vivienda de construcción tradicional en Montevideo, Uruguay.

Maestría en Arquitectura y Hábitat Sustentable
Facultad de Arquitectura
Universidad Nacional de La Plata

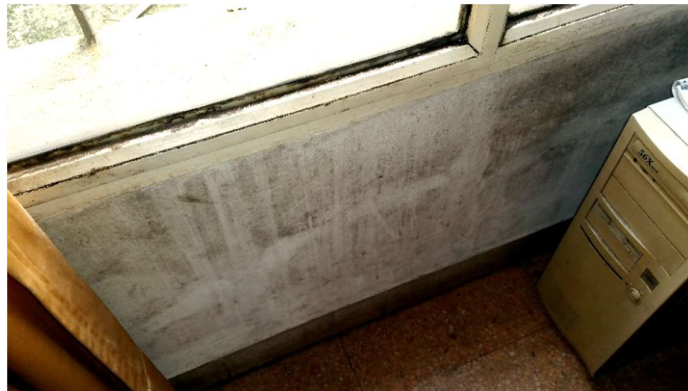
Figura 44: Mohos en antepecho de pared orientación sur. Vivienda en Montevideo.

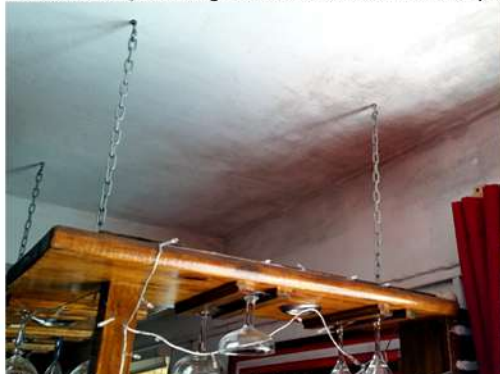
Fig. 5_Imagen parcial del estar-cocina
Fuente: imagen tomada por la autora

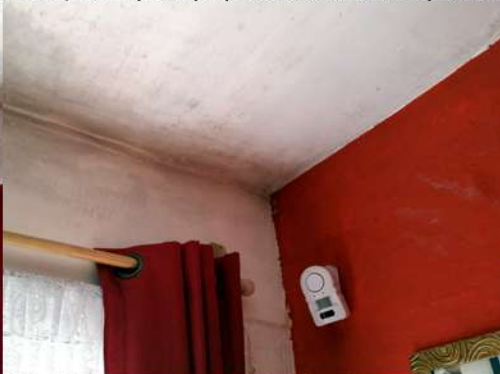
Fig. 6_Imagen parcial del estar-cocina
Fuente: imagen tomada por la autora

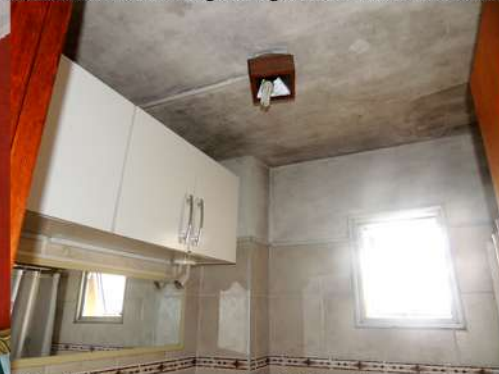
Fig. 7_Imagen parcial del baño
Fuente: imagen tomada por la autora

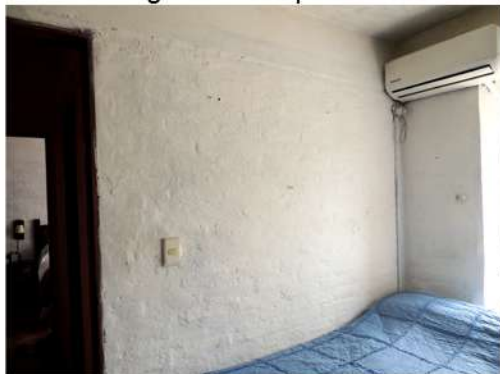
Fig. 8_Aire acond. en dormit. sec.
Fuente: imagen tomada por la autora

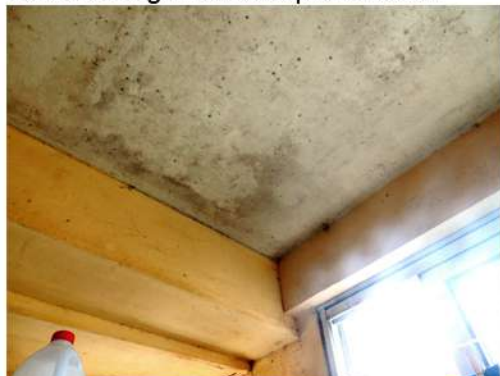
Fig. 11_Imagen parcial del lavadero
Fuente: imagen tomada por la autora

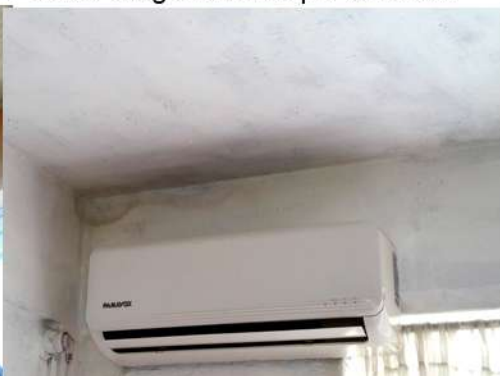
Fig. 12_Aire acond. en dormit. principal
Fuente: imagen tomada por la autora

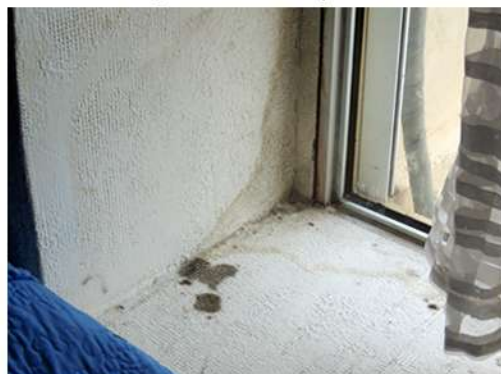
Fig. 28_Detalle de mocheta
Fuente: fotografía tomada por la autora

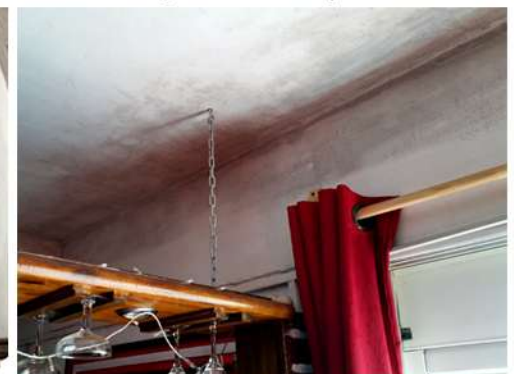
Fig. 30_Cielorraso de estar-comedor
Fuente: fotografía tomada por la autora

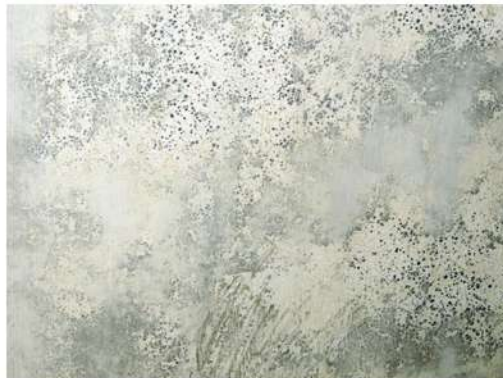
Fig. 33_Detalle de cielorraso dormit. sec. (M3)

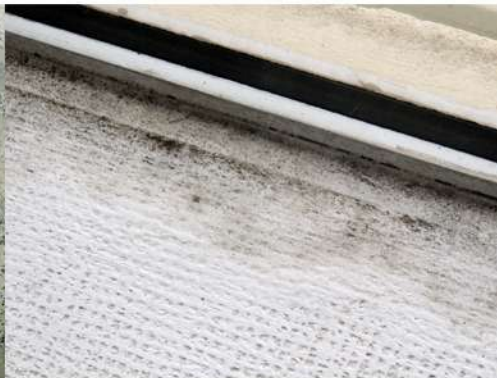
Fig. 34_Detalle de mocheta de abertura (M6)

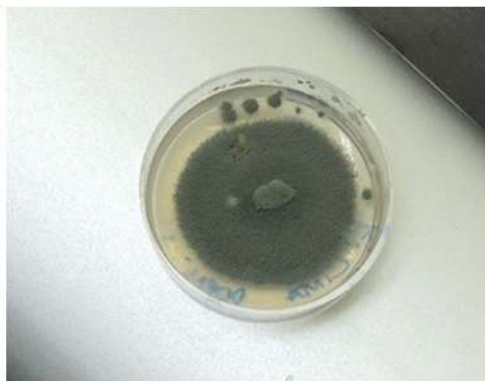
Fig. 40_ *Penicillium chrysogenum* encontrado en dormit. ppal. (M3, M6, M7)

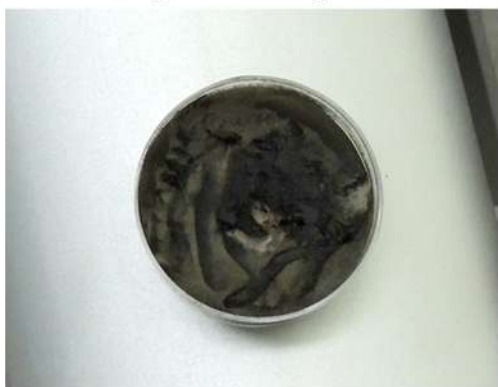
Fig. 42_ *Lodderomyces elongisporus* encontrado en el dorm. ppal. (M6)

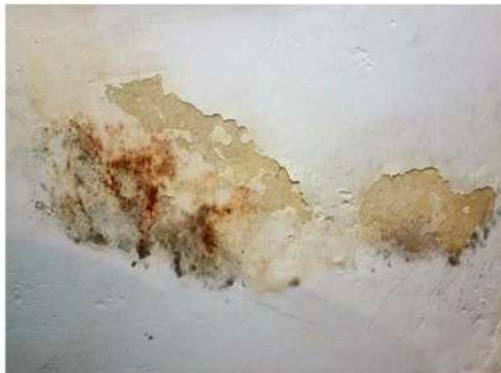
Fig. 21_Paño central de pared interior
Fuente: fotografía tomada por la autora

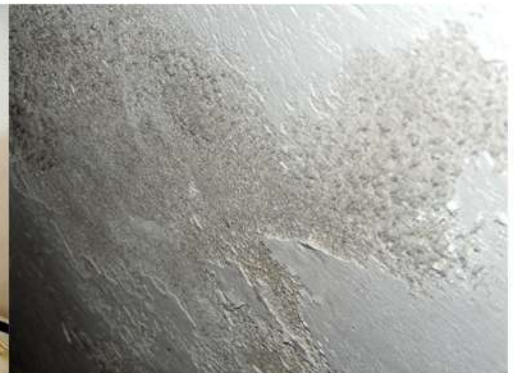
Fig. 23_Paño central de pared medianera
Fuente: fotografía tomada por la autora

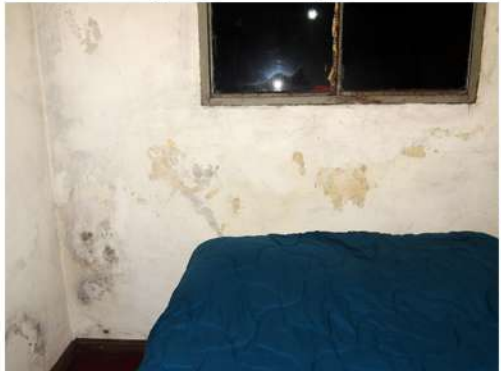
Fig. 24_Pared exterior del dormi. ppal.
Fuente: fotografía tomada por la autora

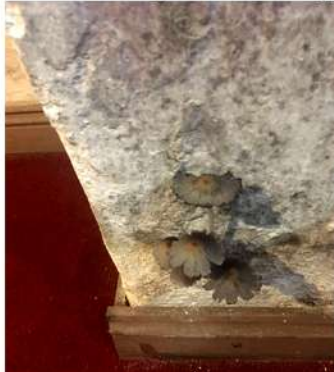
Fig. 27_Setas creciendo en zócalo de dormitorio principal
Fuente: fotografía tomada por la autora

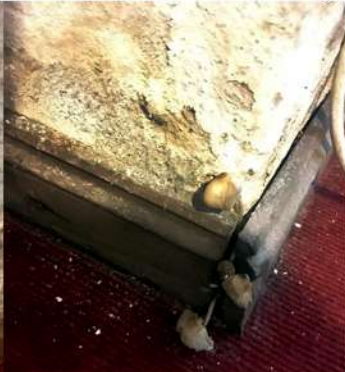
Fig. 28_Setas creciendo en diedro inferior en dormitorio principal
Fuente: fotografía tomada por la autora

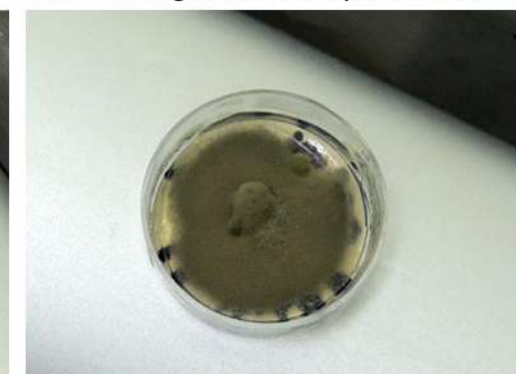
Fig. 55_ *Penicillium chrysogenum* encontrado en dormitorio ppal y lambriz (M2, M6, M10)
Fuente: Fotografía tomada por la autora

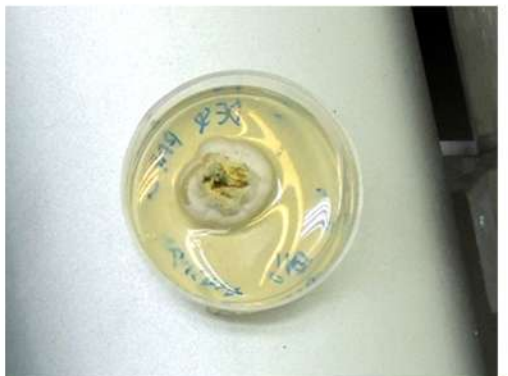
Fig. 56_ *Aspergillus versicolor* encontrado en dormitorio sec. (M12)
Fuente: Fotografía tomada por la autora

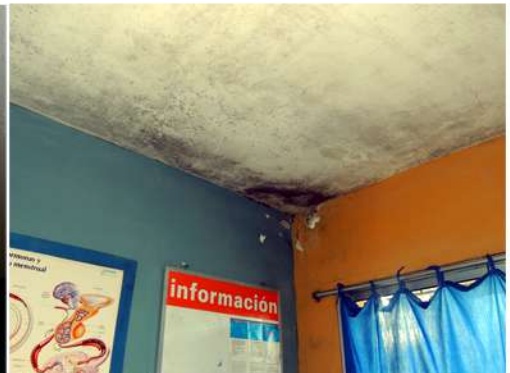
Fig. 26_Cielorraso de consultorio evaluado
Fuente: fotografía tomada por la autora

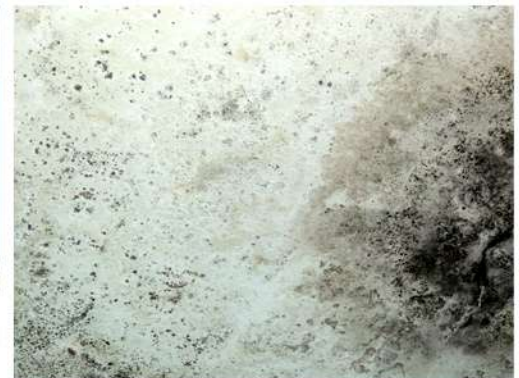
Fig. 34_Detalle de cielorraso cocina (M4)
Fuente: fotografía tomada por la autora

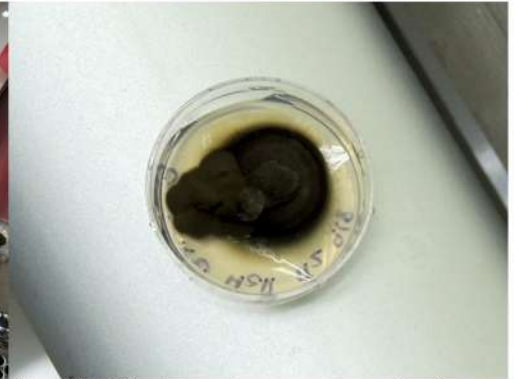
Fig. 40_*Cladosporium* sp. encontrado en todas las muestras analizadas (M1 a M5)
Fuente: Fotografía tomada por la autora

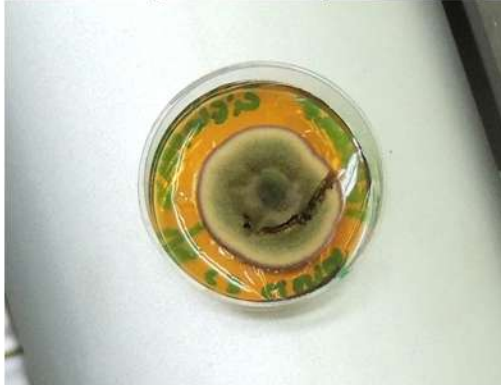
Fig. 41_*Alternaria tenuissima* encontrado en consultorio (M5)
Fuente: Fotografía tomada por la autora

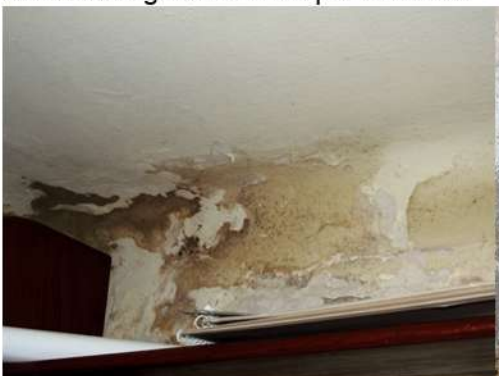
Fig. 28_Det. de pared de oficina en PA
Fuente: fotografía tomada por la autora

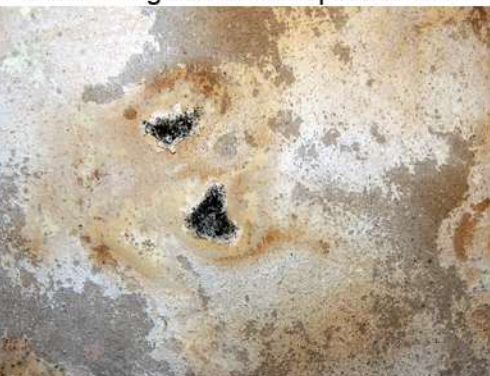
Fig. 29_Det. de cielorraso de sala de reuniones
Fuente: fotografía tomada por la autora

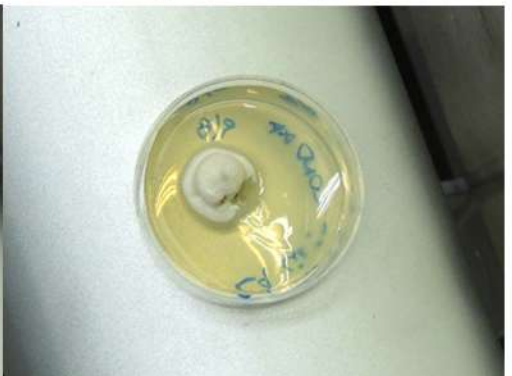
Fig. 50_*Mortierella alpina* encontrado en oficinas de PB y PA (M1, M2, M3, M5)
Fuente: fotografía tomada por la autora

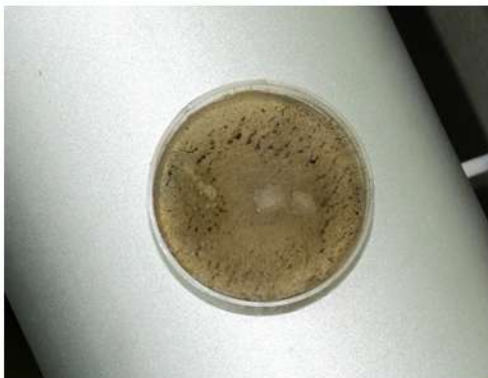
Fig. 52_ *Mucor circinelloides* encontrado solo en oficinas de PA (M4, M7)
Fuente: fotografía tomada por la autora

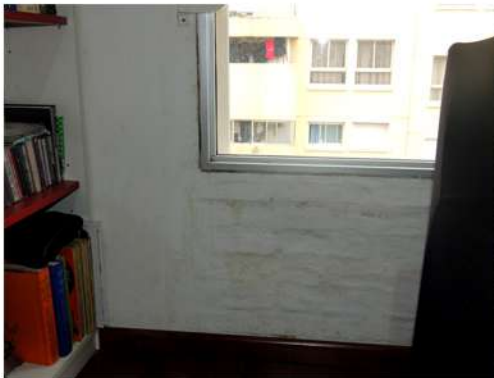
Fig. 22_Antepecho de abertura
Fuente: fotografía tomada por la autora

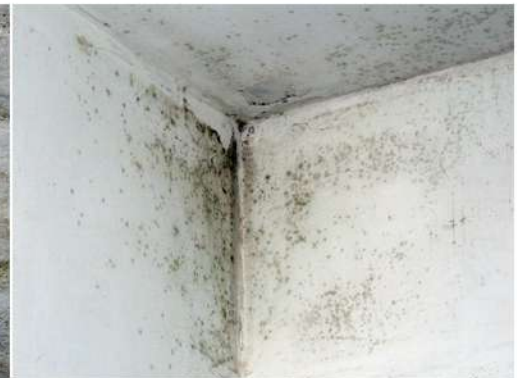
Fig. 24_Triedro superior de fach. post.
Fuente: fotografía tomada por la autora

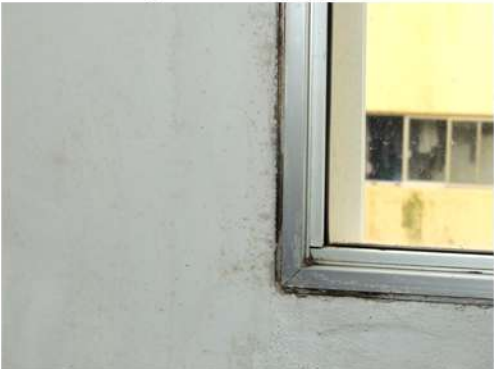
Fig. 25_Detalle de marco de abertura
Fuente: fotografía tomada por la autora

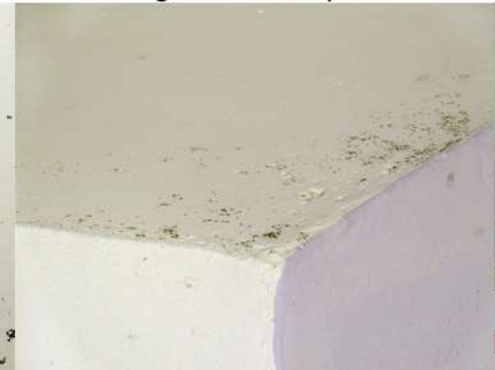
Fig. 29_Triedro superior del baño
Fuente: fotografía tomada por la autora

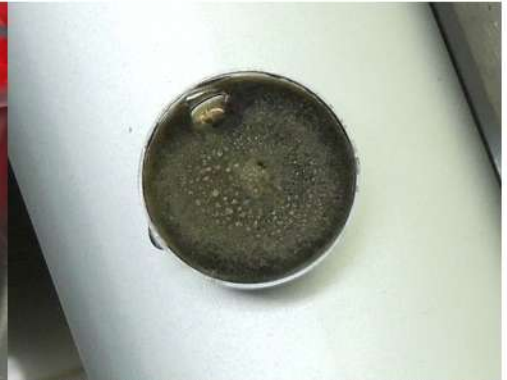
Fig. 41_ *Alternaria alternata* encontrada en el cielorraso del baño (M2)
Fuente: fotografía tomada por la autora

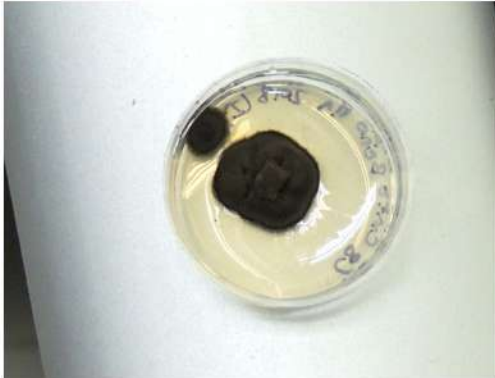
Fig. 43_ *Cladosporium* sp. encontrado en el baño y en la fachada sec. (M1, M4)
Fuente: fotografía tomada por la autora

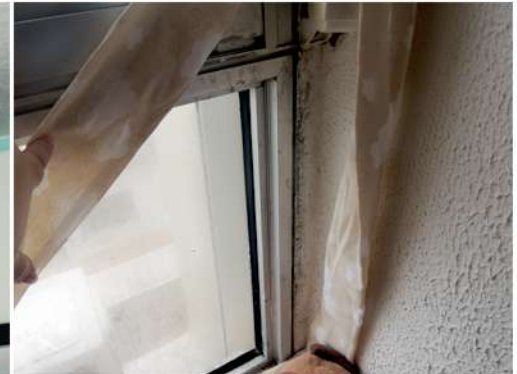
Fig. 21_Det. de marco de abertura
Fuente: fotografía tomada por la autora

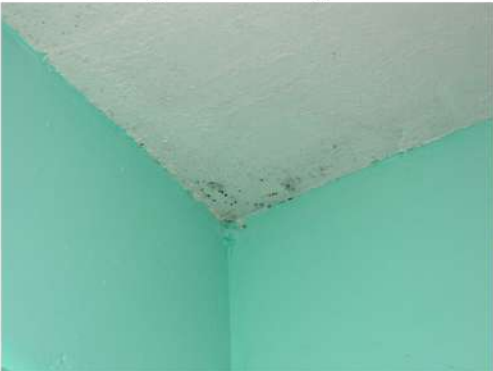
Fig. 22_Cielorraso de dormit. sec.
Fuente: fotografía tomada por la autora

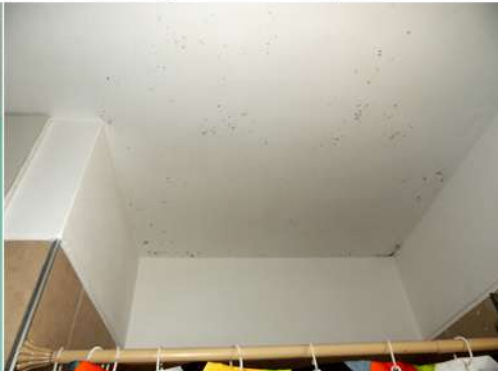
Fig. 23_Cielorraso del baño
Fuente: fotografía tomada por la autora

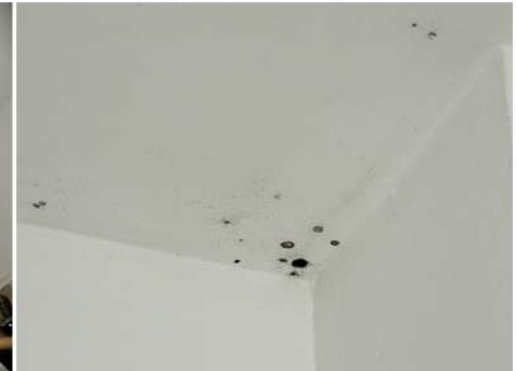
Fig. 24_Det. cielorraso del baño
Fuente: fotografía tomada por la autora

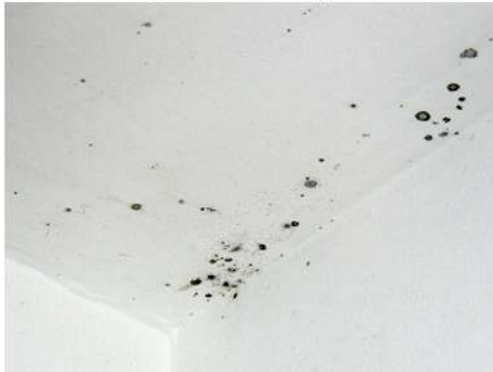
Fig. 25_Det. cielorraso del baño
Fuente: fotografía tomada por la autora

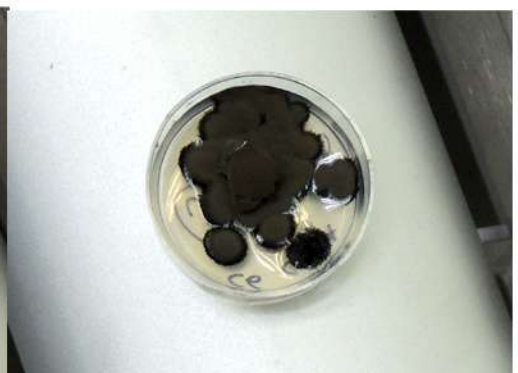
Fig. 34_Cladosporium sp. encontrado en el dormit. ppal. (M2)
Fuente: imagen propia

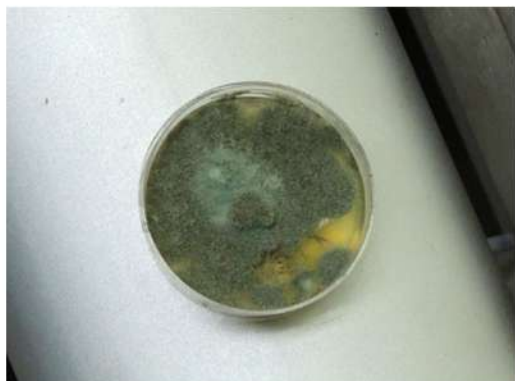
Fig. 40_ *Aspergillus versicolor* encontrado en el baño (M1)

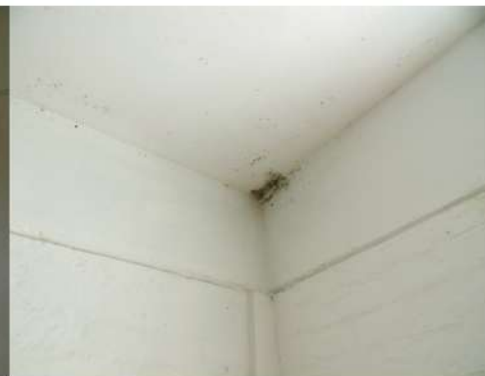
En zona puntual de ingreso de agua debida a una rotura accidental del canalón exterior de desagüe, no se evidencia humedad contenida en el sustrato del cerramiento, lo que indica que el agua que ingresa alcanza a secarse (y por ello la manifestación de la patología, en ampollado de la pintura y manchas concéntricas en una paleta de amarillos y ocre (Fig. 20)

Fig. 20_Det. triedro dormit. ppal.
Fuente: fotografía tomada por la autora

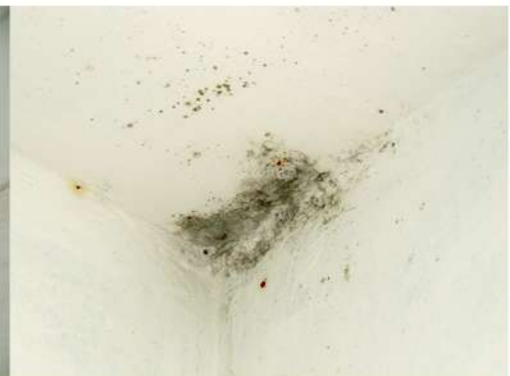
Fig. 21_Det. mohos en triedro dorm. ppal.
Fuente: fotografía tomada por la autora

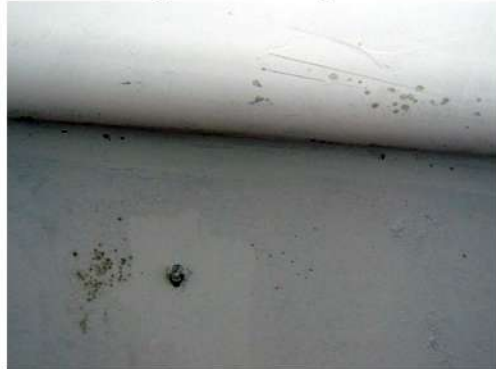
Fig. 22_Det. cielorraso de dormit. ppal.
Fuente: fotografía tomada por la autora

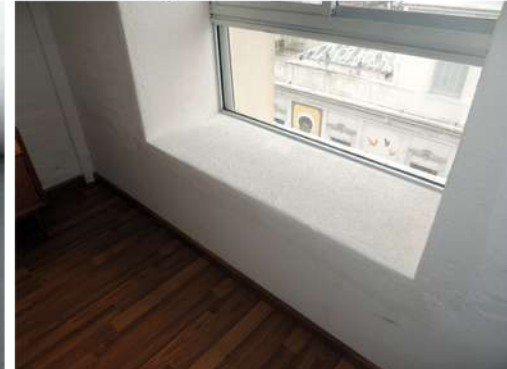
Fig. 23_Mocheta abertura dormit. ppal.
Fuente: fotografía tomada por la autora

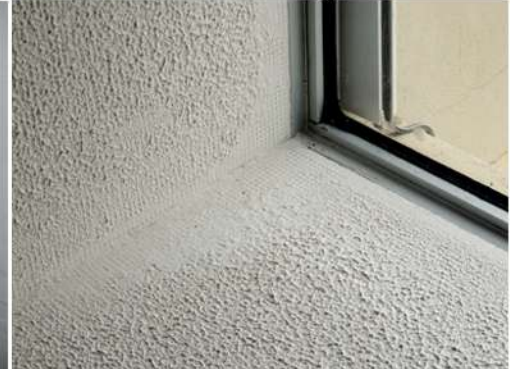
Fig. 24_Det. mocheta
Fuente: fotografía tomada por la autora

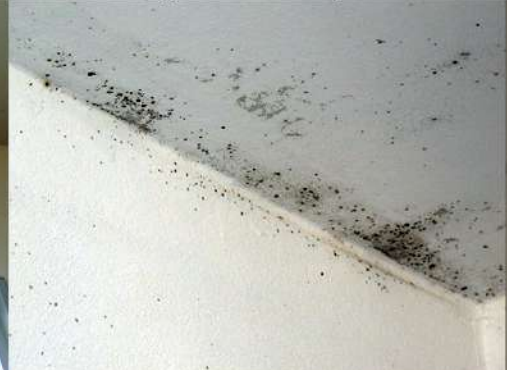
Fig. 26_Det. cielorraso del baño
Fuente: fotografía tomada por la autora

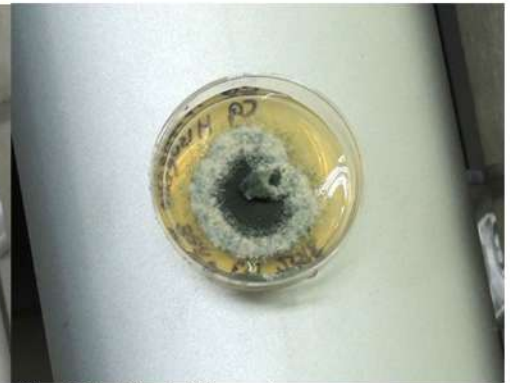
Fig. 37_ *Penicillium chrysogenum* encontrado en el dormit. ppal. (M1)
Fuente: fotografía tomada por la autora

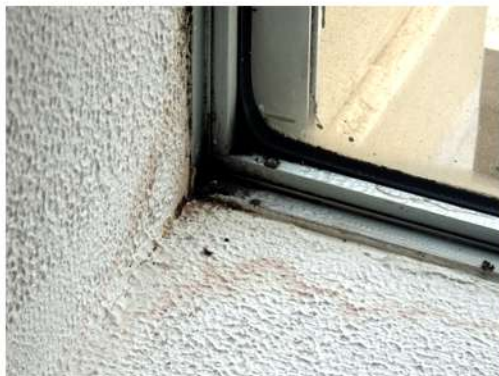
Fig. 19_Det. mohos en mocheta
Fuente: fotografía tomada por la autora

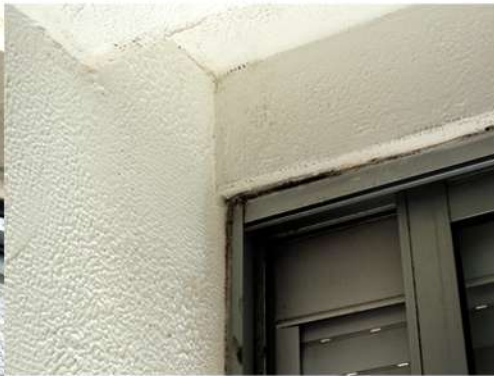
Fig. 20_Det. dintel de dormit. ppal.
Fuente: fotografía tomada por la autora

En zonas puntuales de ingreso de agua debida a una rotura accidental de instalaciones de desagüe en baño y a un problema de estanqueidad en la terraza del apartamento superior, no se evidencia humedad contenida en el sustrato del cerramiento, lo que indica que el agua que ingresó alcanzó a secarse y probablemente no pasó más agua, ya que deben de haber reparado la falla en el piso contiguo. Por ello la manifestación de la patología, en ampollado de la pintura y manchas concéntricas en una paleta de amarillos y ocre (Fig. 20)

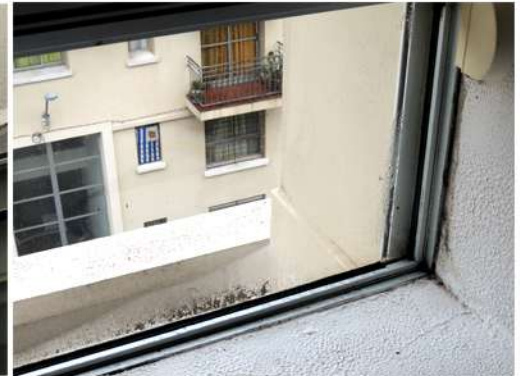
Fig. 21_Det. mohos en mocheta dorm. sec.
Fuente: fotografía tomada por la autora

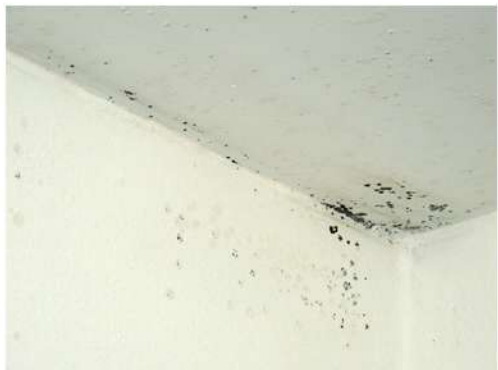
Fig. 32_Det. de triedro enmohecido en baño (M2)
Fuente: fotografía tomada por la autora

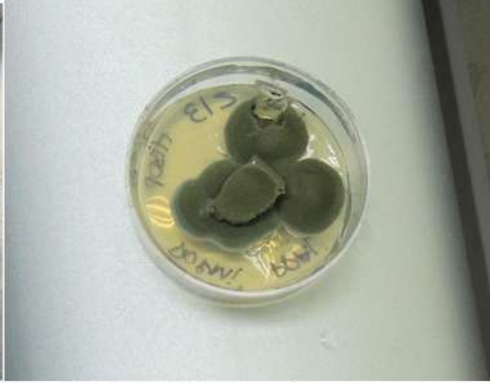
Fig. 36_*Penicillium crustosum* encontrado en el dormitorio ppal. (M1)
Fuente: fotografía tomada por la autora

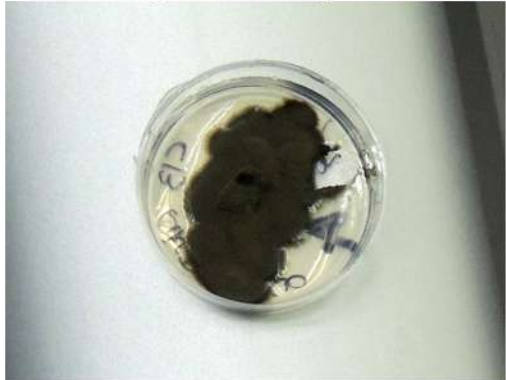
Fig. 38_*Cladosporium* sp.encontrado en el baño (M2)
Fuente: fotografía tomada por la autora

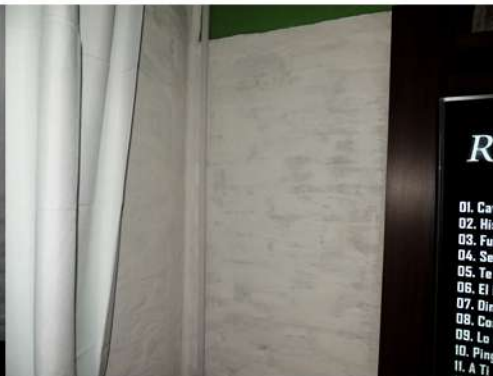
Fig. 19_Det. pared exterior enmohecida
Fuente: fotografía tomada por la autora

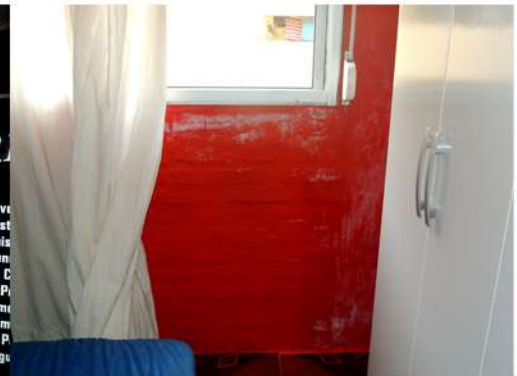
Fig. 20_Mohos en antepecho dorm. sec.
Fuente: fotografía tomada por la autora

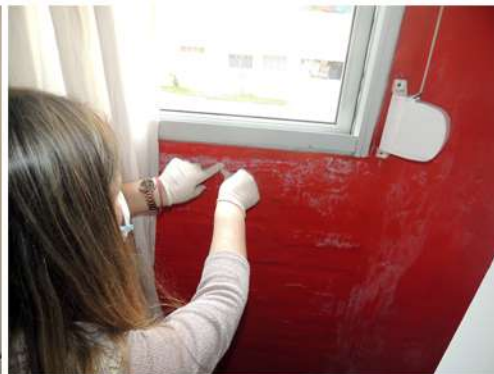
Fig. 26_Toma de muestra con cinta en antepecho del dormit. sec. (M2)
Fuente: imagen propia de la autora

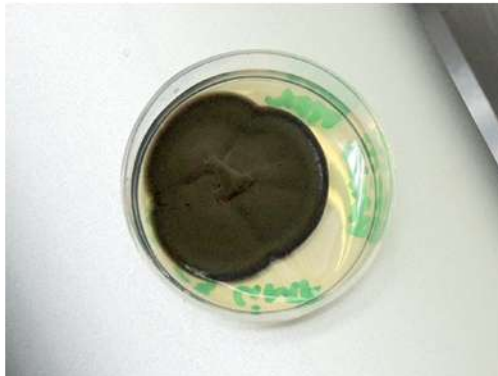
Fig. 44_*Cladosporium* sp.encontrado en todo el apartamento (M1, M3, M5, M6, M7, M8)
Fuente: fotografía tomada por la autora

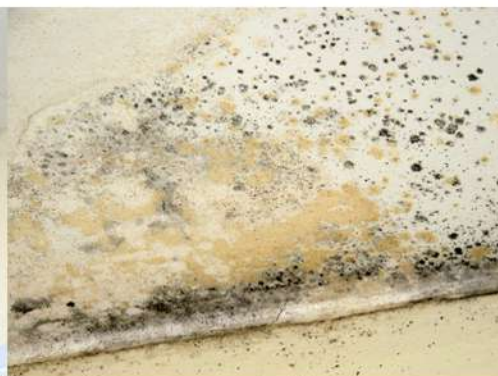
Fig. 23_Det. de mohos en cielorraso PA
Fuente: fotografía tomada por la autora

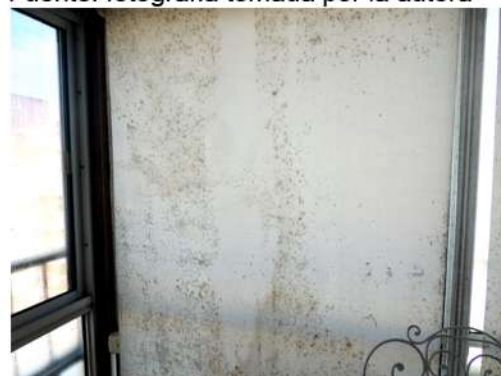
Fig. 28_Cortina enmohecida en barbacoa
Fuente: fotografía tomada por la autora

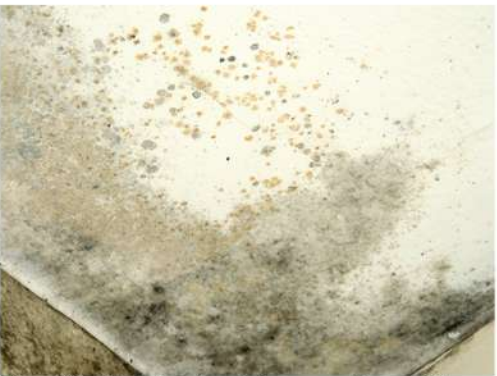
Fig. 36_Detalle de cielorraso de pasillo de PA (M2)
Fuente: fotografía tomada por la autora

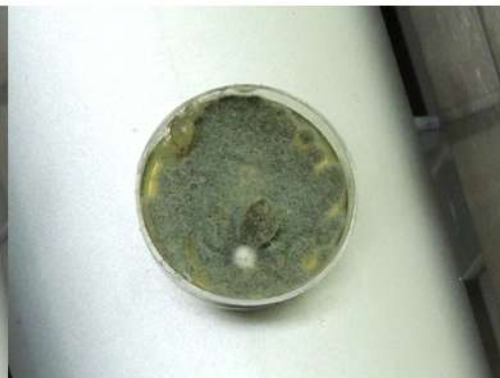
Fig. 41_*Alternaria tenuissima* encontrada en estar PA (M3)
Fuente: fotografía tomada por la autora

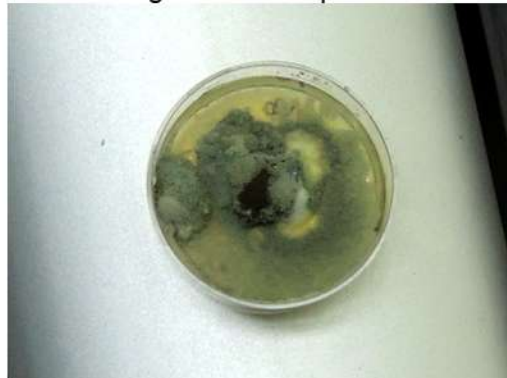
Fig. 42_*Aspergillus versicolor* encontrado en cielorraso PB, pasillo y estar PA (M1, M2, M3, M4)
Fuente: fotografía tomada por la autora

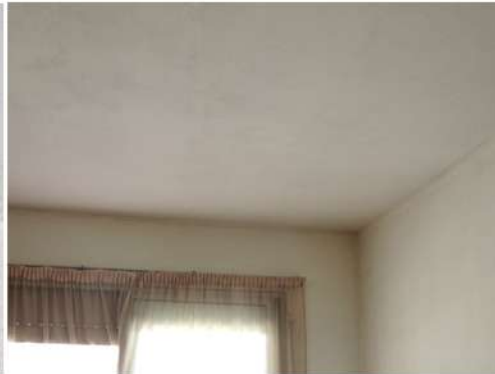
Fig. 18_Cielorraso del estar-comedor
Fuente: fotografía tomada por la autora

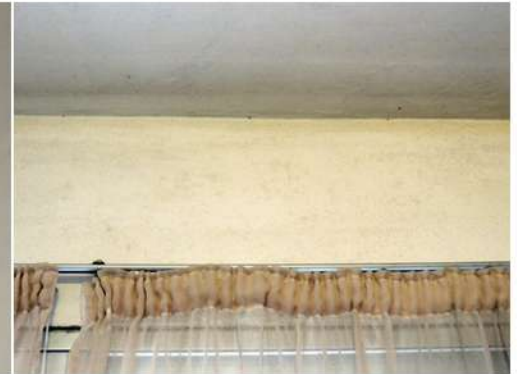
Fig. 19_Det. mohos en dintel del estar
Fuente: fotografía tomada por la autora

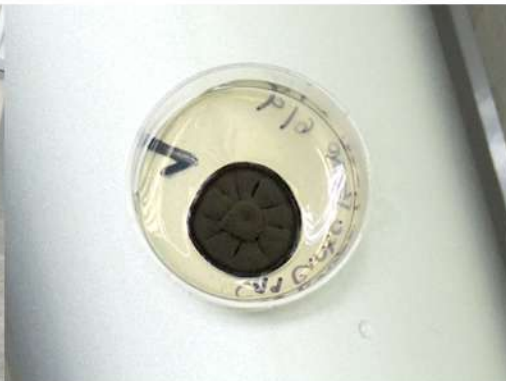
Fig. 31_*Cladosporium* sp. encontrado en el baño y el estar-comedor (M1 y M2)
Fuente: fotografía tomada por la autora

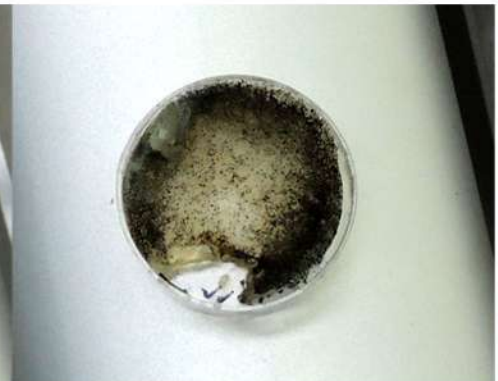
Fig. 32_*Rhizopus oryzae* encontrado en el estar-comedor (M1)
Fuente: fotografía tomada por la autora

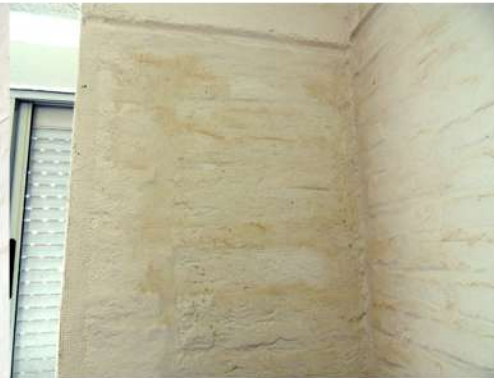
Fig. 20_Det. de mohos en pared ext.
Fuente: fotografía tomada por la autora

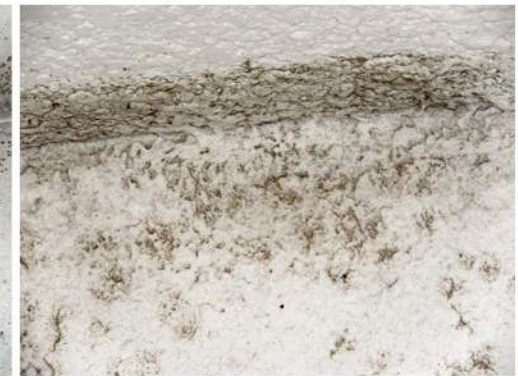
Fig. 24_Det. mohos en dorm. sec.
Fuente: fotografía tomada por la autora

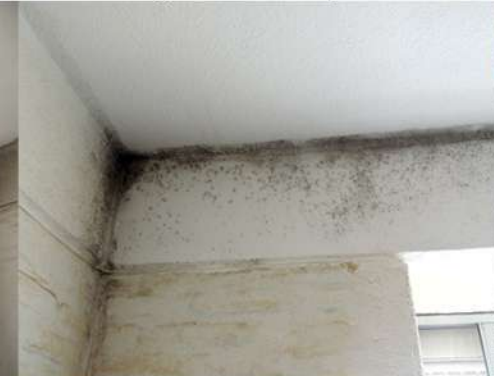
Fig. 26_Det. mohos en triedro sup.
Fuente: fotografía tomada por la autora

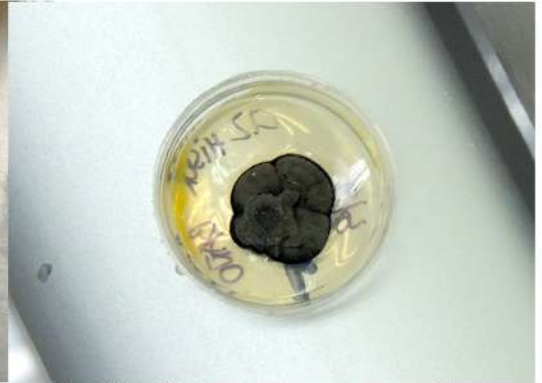
Fig. 38_ *Cladosporium* sp. encontrado en el baño (M2)
Fuente: fotografía tomada por la autora

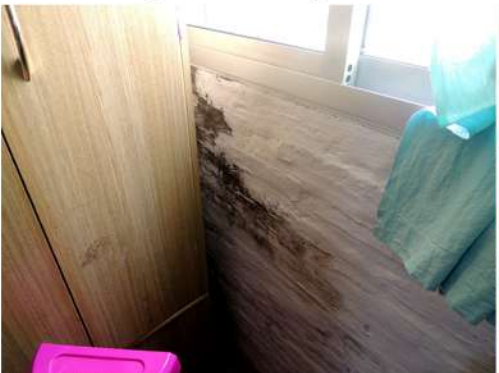
Fig. 21_Det. antepecho dormit. sec.
Fuente: fotografía tomada por la autora

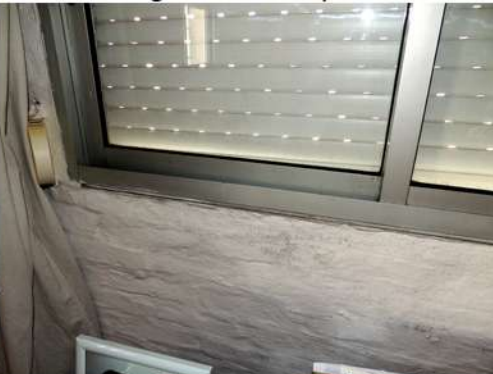
Fig. 25_Det. antepecho en dormit. ppal.
Fuente: fotografía tomada por la autora

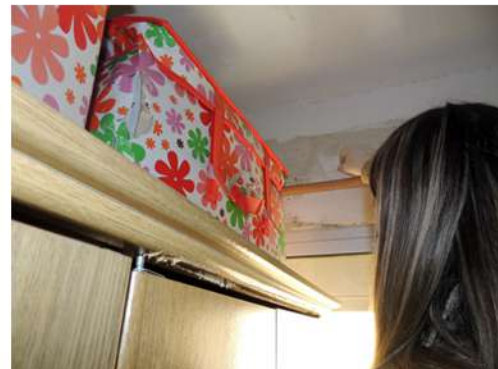
Fig. 33 Toma de muestra con hisopo estéril en dintel de dormit. sec. (M2)
Fuente: imagen propia de la autora

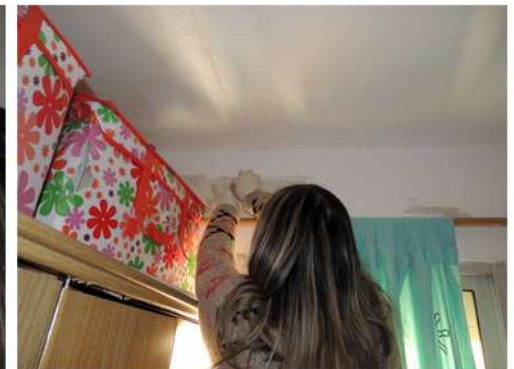
Fig. 34 Toma de muestras con cinta en dintel de dormit. sec. (M2)
Fuente: imagen propia de la autora

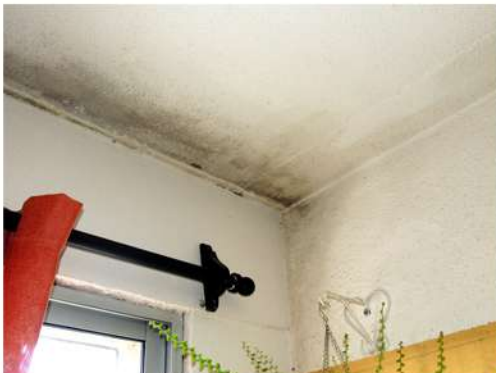
Fig. 18_Triedro sup. en estar-comedor
Fuente: fotografía tomada por la autora

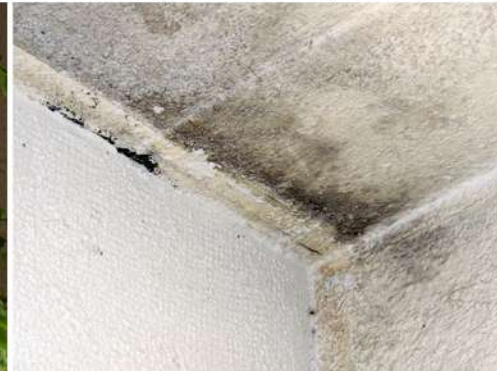
Fig. 22_Det. triedro sup. estar-comedor
Fuente: fotografía tomada por la autora

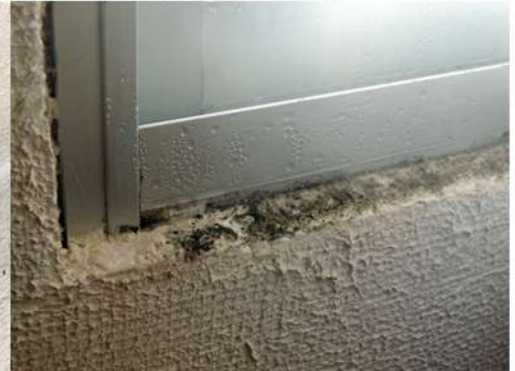
Fig. 23_Det. mohos y marco condensado
Fuente: fotografía tomada por la autora

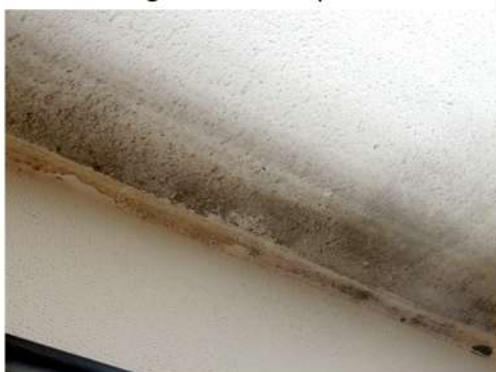
Fig. 24_Det. cielorraso estar-comedor
Fuente: fotografía tomada por la autora

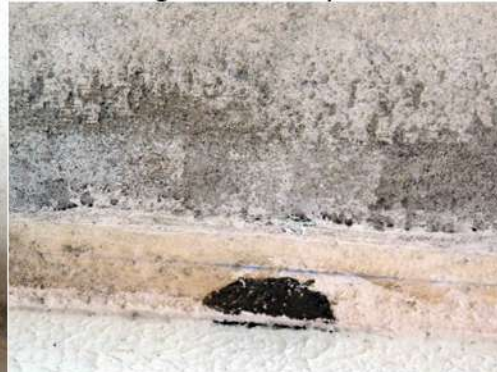
Fig. 25_Det. mohos cielorraso estar-com.
Fuente: fotografía tomada por la autora

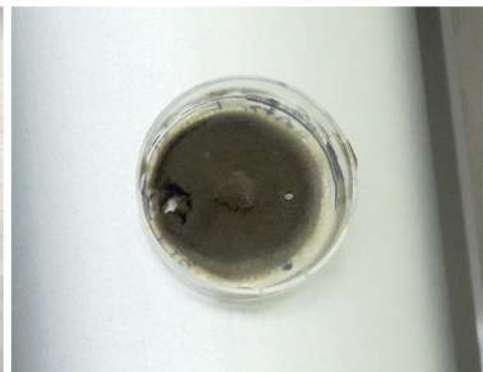
Fig. 32_*Cladosporium* sp. encontrado en el cielorraso del estar-comedor (M1)
Fuente: fotografía tomada por la autora

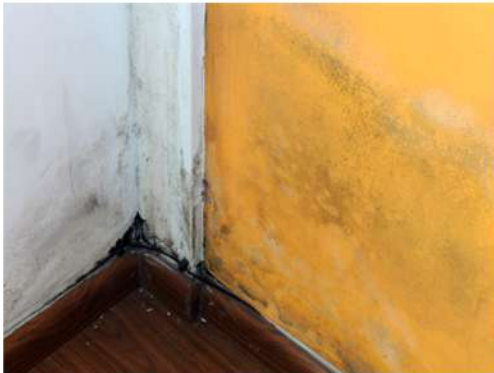
Fig. 18_Det. mohos en triedro inferior
Fuente: fotografía tomada por la autora

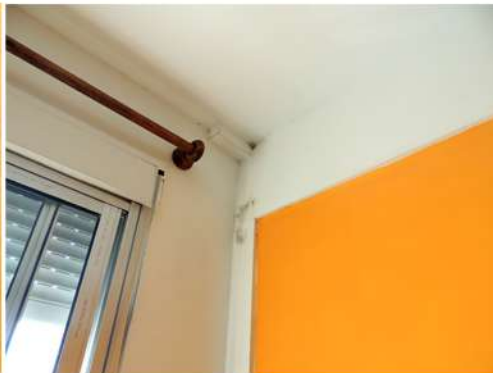
Fig. 19_Triedro sup. en estar-comedor
Fuente: fotografía tomada por la autora

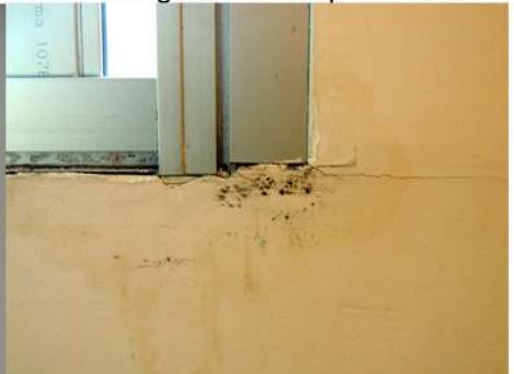
Fig. 26_Det. mohos en carpint. de abertura
Fuente: fotografía tomada por la autora

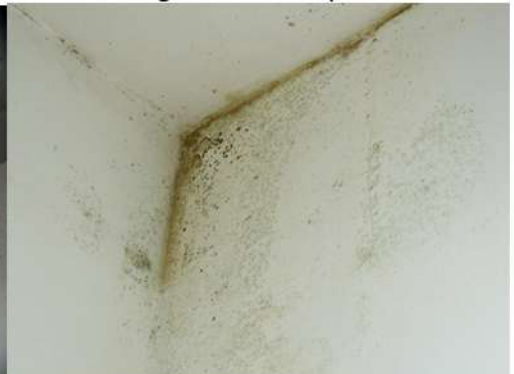
Fig. 27_Det. triedro sup. de estar
Fuente: fotografía tomada por la autora

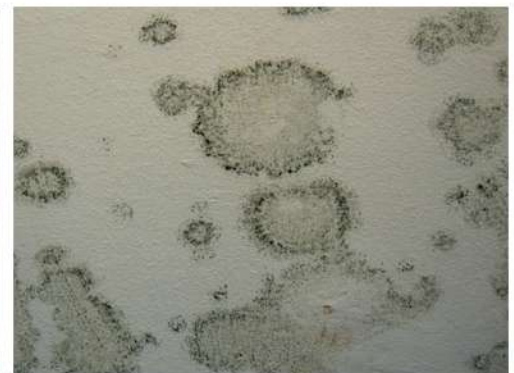
Fig. 18_Det. mohos en cielorraso
Fuente: fotografía tomada por la autora

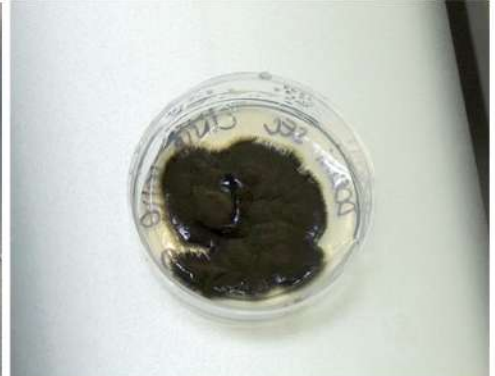
Fig. 33_ *Cladosporium* sp. encontrado en el baño (M2)
Fuente: fotografía tomada por la autora

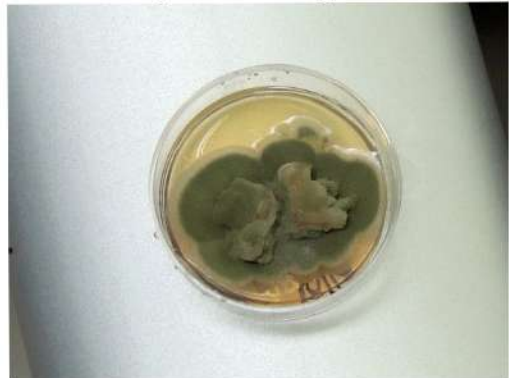
Fig. 34_ *Penicillium crustosum* encontrado en el dormit. ppal. (M1)
Fuente: fotografía tomada por la autora

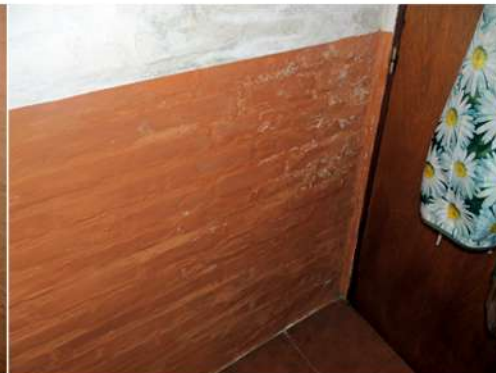
Fig. 18_Det. mohos en cocina
Fuente: fotografía tomada por la autora

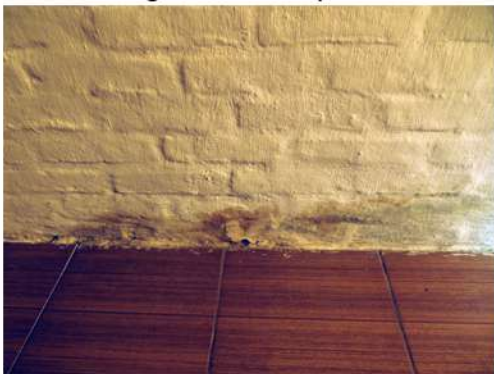
Fig. 20_Det. mohos en zócalo dormit. sec.
Fuente: fotografía tomada por la autora

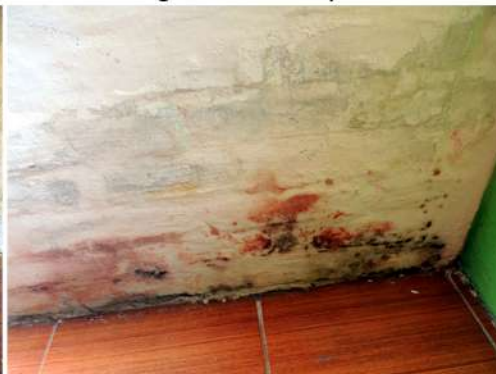
Fig. 21_Det. mohos en dormit. sec.
Fuente: fotografía tomada por la autora

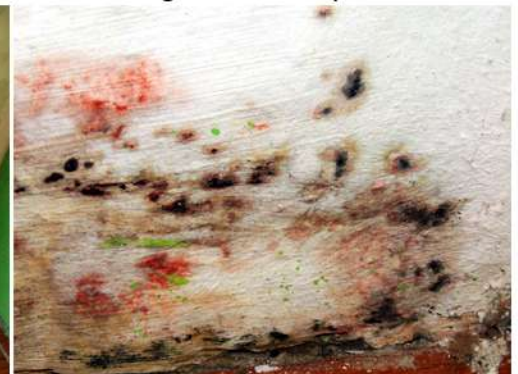
Fig. 22_Det. mohos en dormit. sec.
Fuente: fotografía tomada por la autora

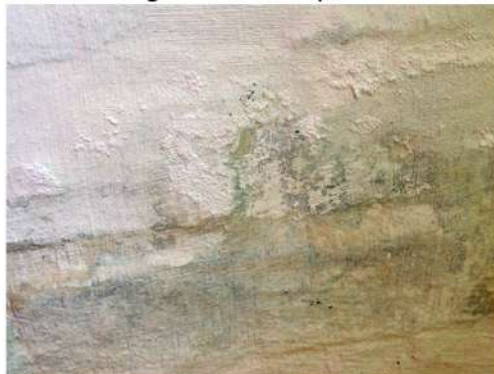
Fig. 23_Det. mohos en dormit. sec.
Fuente: fotografía tomada por la autora

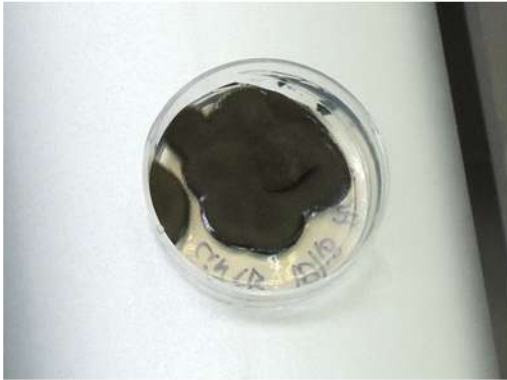
Fig. 33_ *Cladosporium* sp. encontrado en el dormit. sec. (M2)

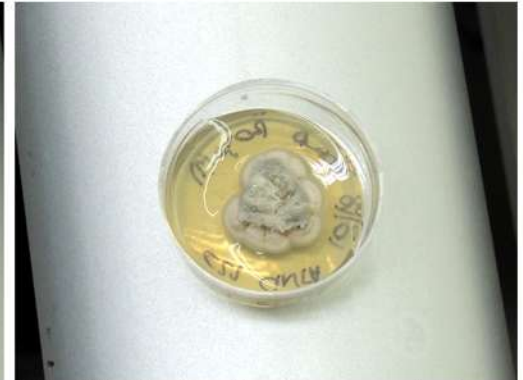
Fig. 35_ *Mortierella alpina* encontrada en el dormit. sec. (M2)

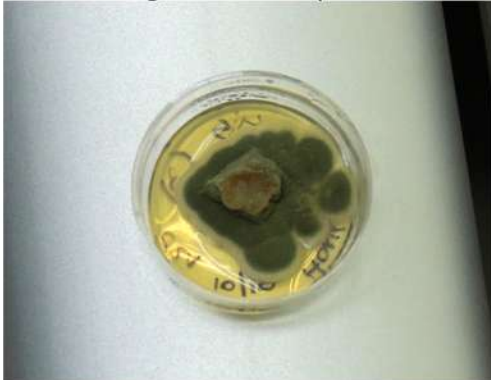
Fig. 36_ *Penicillium chrysogenum* encontrado en el dormit. sec. (M1)
